Analisi numerico-sperimentale di una ciminiera in muratura

Analisi numerico-sperimentale di una ciminiera in muratura / Francesco Nicchi, Emanuele Del Monte, Andrea Borghini, Sonia Boschi, Alessandro Brunetti, Paolo Mazzanti. - In: BOLLETTINO INGEGNERI. - ISSN 2035-2433. - ELETTRONICO. - LXVI:(2018), pp. 15-25.

ANALISI NUMERICO-SPERIMENTALE DI UNA CIMINIERA IN MURATURA

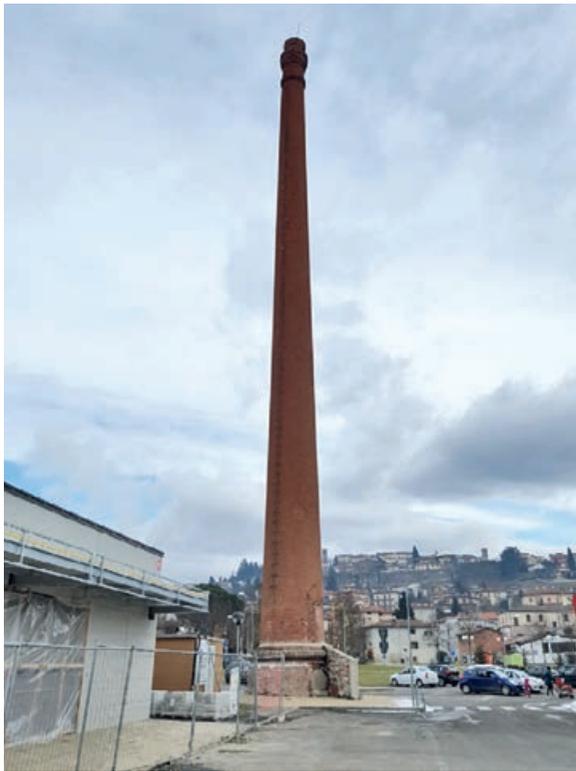
Figura 1. Struttura oggetto di studio (vista S-W).

La struttura ha altezza complessiva pari a 47.36 metri (compreso il basamento circolare di altezza pari a 2.25 metri); il diametro alla base della ciminiera è pari a 3.54 metri mentre in sommità è difficilmente individuabile in modo univoco a causa della sfasature a sbalzo del coronamento. Nelle analisi condotte è stata considerata una se-

zione che rastrema linearmente dalla base (diametro pari a 3.54 metri alla quota di 2.25 metri) alla sommità (diametro di 1.53 metri alla quota di 47.36 metri) (Figura 1).

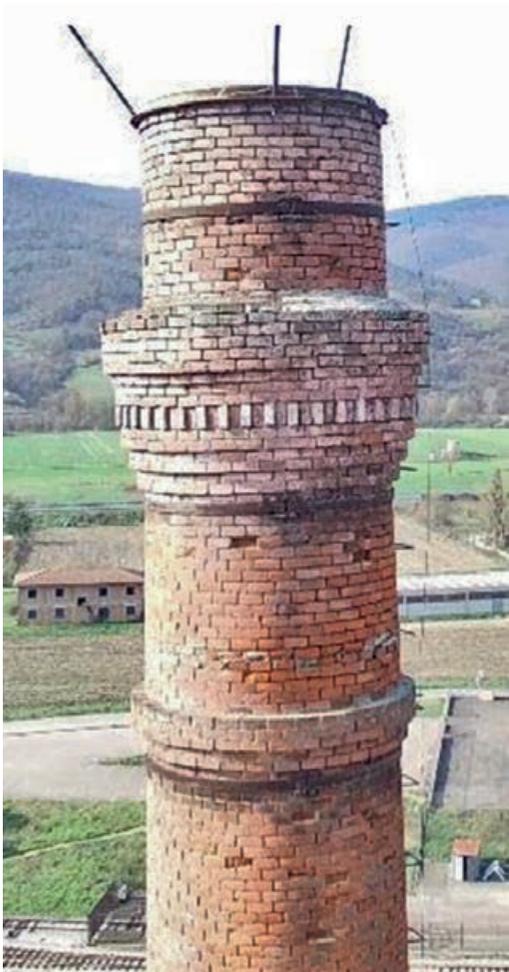
Figura 2. Diffuso stato di degrado della struttura particolarmente evidente nella parte superiore della ciminiera.

Il diffuso stato di degrado cui è soggetta la struttura, ascrivibile alle intemperie ed ai cicli di gelo e disgelo, è stato rilevato mediante ispezione visiva e avallato da riprese di dettaglio effettuate mediante volo con drone (Figura 2); consiste in:

- dilavaggio diffuso della malta di allettamento delle fasce esposte ad est e a nord.
- esfoliazione diffusa dei mattoni particolarmente evidente nelle fasce esposte ad est e a nord.
- quasi totale assenza della malta di allettamento degli elementi che costituiscono la parte superiore del coronamento.
- fuori piombo del coronamento sommitale.

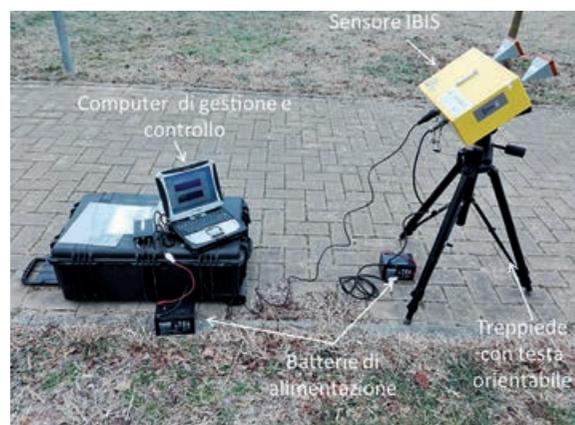
Figura 4. Sistema radar interferometrico IBIS-S (IDS S.p.A.).

Le attività di rilievo in sito sono state svolte mediante un sensore modello IBIS-S IDS S.p.A. (Figura 4), installato temporaneamente su treppiede in corrispondenza di quattro diverse postazioni di rilievo identificate nell'ambito del sopralluogo tecnico preliminare.
