Analisi numerico-sperimentale di una ciminiera in muratura

Analisi numerico-sperimentale di una ciminiera in muratura / Francesco Nicchi, Emanuele Del Monte, Andrea Borghini, Sonia Boschi, Alessandro Brunetti, Paolo Mazzanti. - In: BOLLETTINO INGEGNERI. - ISSN 2035-2433. - ELETTRONICO. - LXVI:(2018), pp. 15-25.

ANALISI NUMERICO-SPERIMENTALE DI UNA CIMINIERA IN MURATURA

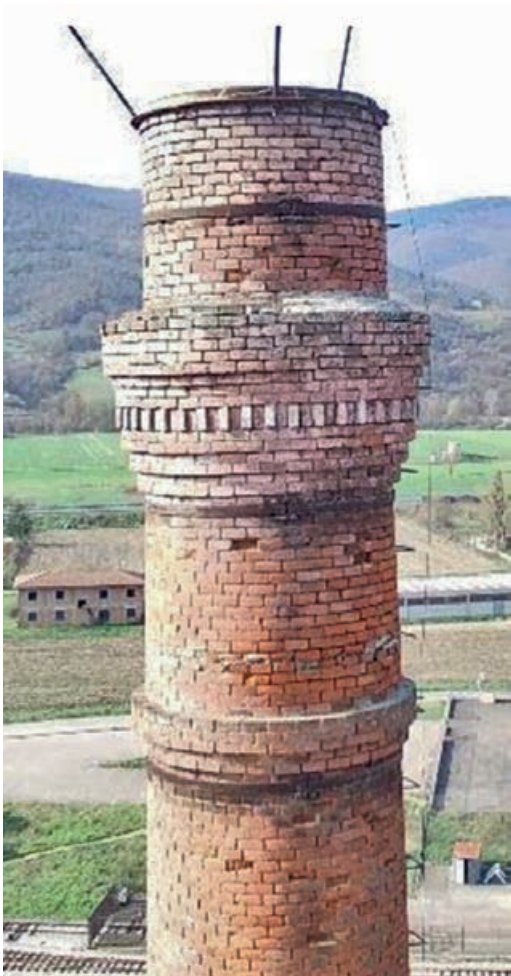
Figura 2. Diffuso stato di degrado della struttura particolarmente evidente nella parte superiore della ciminiera.

Il diffuso stato di degrado cui è soggetta la struttura, ascrivibile alle intemperie ed ai cicli di gelo e disgelo, è stato rilevato mediante ispezione visiva e avallato da riprese di dettaglio effettuate mediante volo con drone (Figura 2); consiste in:

- dilavaggio diffuso della malta di allettamento delle fasce esposte ad est e a nord.
- esfoliazione diffusa dei mattoni particolarmente evidente nelle fasce esposte ad est e a nord.
- quasi totale assenza della malta di allettamento degli elementi che costituiscono la parte superiore del coronamento.
- fuori piombo del coronamento sommitale.

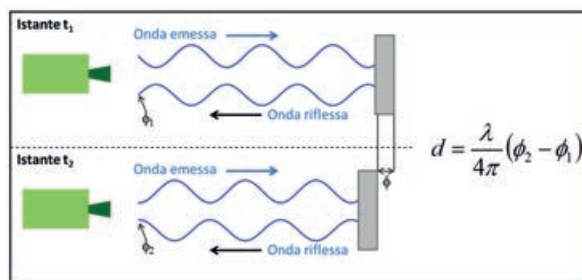
Figura 3. Calcolo degli spostamenti con tecnica TInRAR (d = spostamento misurato; λ = lunghezza d'onda emessa; φ = misura della fase grezza per ogni acquisizione).

L'Interferometria Radar Terrestre - TInRAR è una tecnica di telerilevamento che consente di eseguire, contestualmente, misure di spostamento su un elevato numero di punti della struttura oggetto di monitoraggio, con elevata frequenza di campionamento (fino ad alcune centinaia di Hz). Tale tecnica risulta pertanto adatta per lo studio e la caratterizzazione sia del comportamento statico che dinamico di strutture ed infrastrutture. Il sistema TInRAR è costituito da un radar interferometrico ad apertura reale dotato di antenne per la trasmissione e la ricezione del segnale radar di ritorno. La misura viene eseguita completamente in remoto, senza pertanto la necessità di installare sensori o riflettori a contatto con la struttura. In particolare vengono misurati spostamenti lungo la linea di vista strumento-scenario (LOS) attraverso il confronto delle informazioni di fase dell'onda elettromagnetica emessa e riflessa a differenti intervalli temporali [8] (Figura 3).

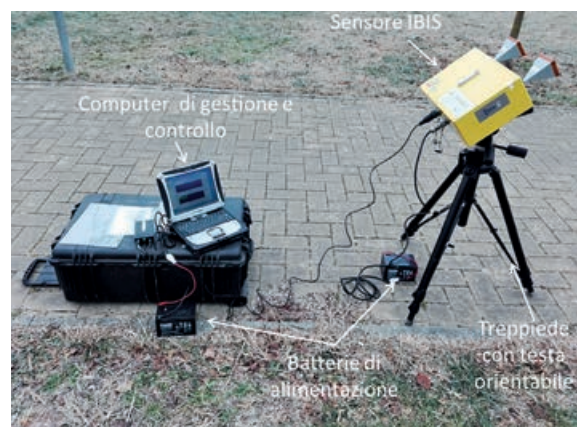
Figura 4. Sistema radar interferometrico IBIS-S (IDS S.p.A.).

Le attività di rilievo in sito sono state svolte mediante un sensore modello IBIS-S IDS S.p.A. (Figura 4), installato temporaneamente su treppiede in corrispondenza di quattro diverse postazioni di rilievo identificate nell'ambito del sopralluogo tecnico preliminare.

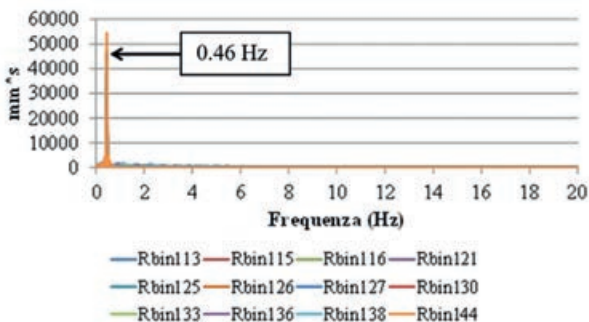
Figura 6. Spettri di frequenza ottenuti dalla postazione di rilievo TB03.

I dati acquisiti sono stati elaborati con software ufficiali ed algoritmi proprietari di NHAZCA S.r.l. al fine di identificare le principali frequenze proprie di vibrazione della struttura e di valutarne le ampiezze di oscillazione. Per le analisi in frequenza è stato applicato un filtro Butterworth [3] con banda compresa tra 0.1 Hz e 10 Hz. Si riportano di seguito gli spettri di frequenza ottenuti, in corrispondenza di diversi settori della struttura, dall'analisi dei dati acquisiti nell'ambito delle sessioni di rilievo TB03 e TB04, ritenuti rappresentativi, rispettivamente, del comportamento dinamico della struttura lungo la direzione orizzontale sul piano Est-Ovest ed orizzontale sul piano Nord-Sud (Figura 6 e Figura 7). I grafici riportano gli spettri di frequenza ottenuti per ciascun punto di misura (Rbin).

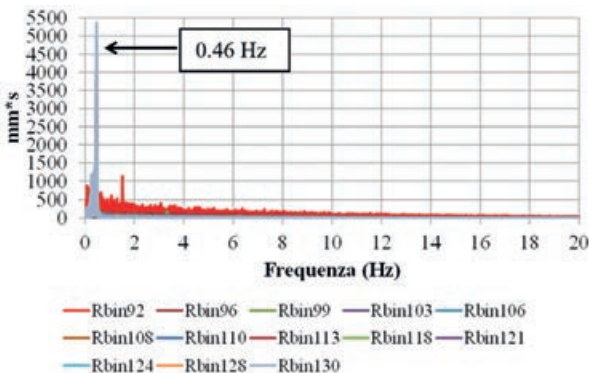
Figura 7. Spettri di frequenza ottenuti dalla postazione di rilievo TB04.

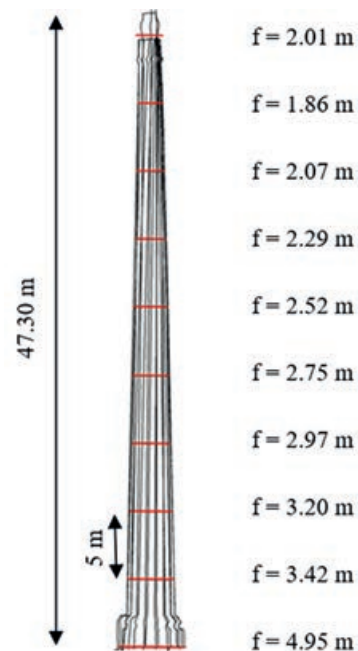
Figura 8. Schema geometrico della struttura ottenuto dal rilievo TLS.

Attraverso il modello tridimensionale virtuale sono stati ricavati i principali parametri geometrici della struttura (altezza e diametro in corrispondenza di sezioni orizzontali a diverse altezze) che sono riportati nello schema di Figura 8.

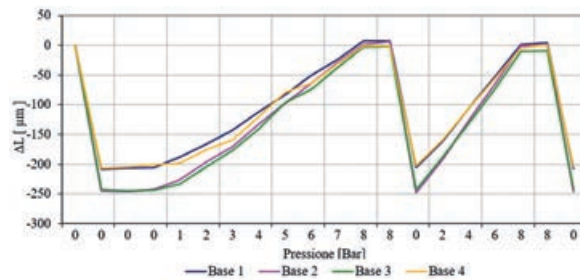
Figura 9. Diagramma pressione martinetto – deformazione basi di misura.

Circa la prova con martinetto piatto doppio, sono stati eseguiti quattro cicli di carico e successivo scarico, con acquisizione in continuo della pressione. La massima tensione registrata è stata pari a 2.31 MPa. In Figura 10 è proposto l'andamento del grafico tensione-deformazione, basato sulla media delle deformazioni delle basi verticali, mentre in Figura 11 è riportato il grafico del modulo di elasticità E ricavato dalla curva inviluppo

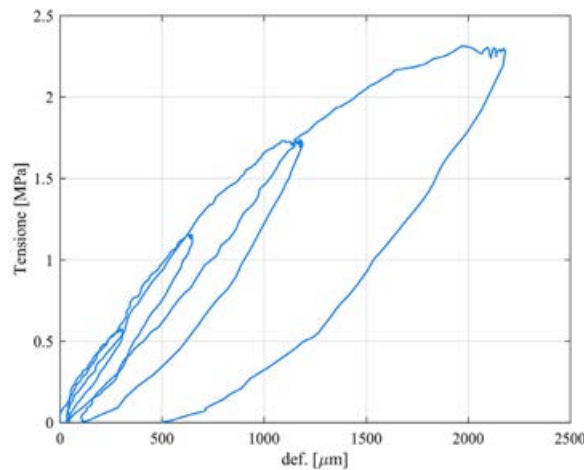
Figura 10. Grafico deformazione-tensione (media delle letture delle basi di misura).

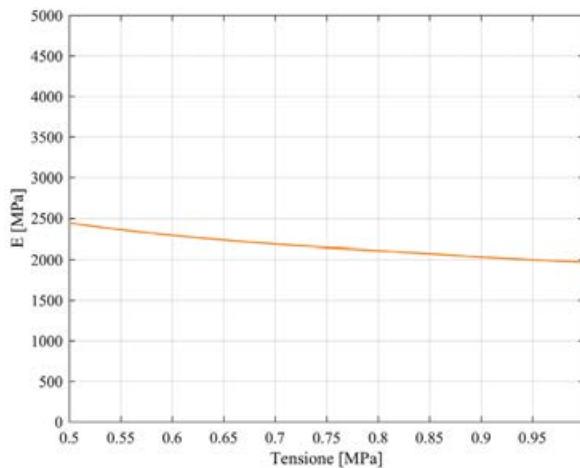
Figura 11. Modulo di elasticità ricavato dalla curva involuppo dei quattro cicli.

dei quattro cicli con l'andamento della tensione applicata.

Per valori dello stato tensionale prossimi al valore registrato sperimentalmente in situ, che corrisponde a circa 1/3 della tensione massima della prova (prossima al carico di rottura della muratura), il valore del modulo E è compreso tra 2000 MPa e 2500 MPa.

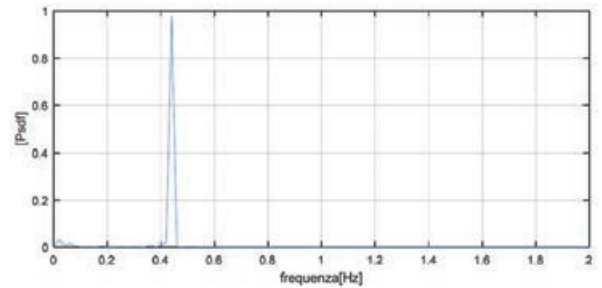
Figura 12. Spettro di densità di potenza del segnale.

storia di carico; in Figura 12 è riportata l'analisi spettrale dei cicli di carico che ha permesso di individuare la frequenza principale di vibrazione

della ciminiera a partire dai dati misurati con il martinetto piatto. Questa è risultata essere pari a $0.44 \text{ Hz} \pm 0.02 \text{ Hz}$, del tutto in linea con il risultato del monitoraggio dinamico con Interferometria Radar Terrestre (pari a 0.46 Hz).

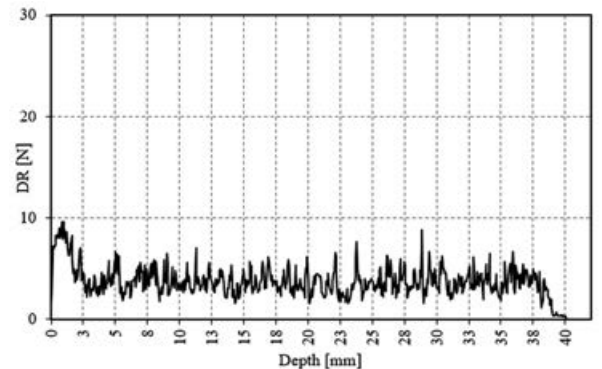
Figura 13. Esempio di grafico della forza di perforazione in funzione della profondità.

dati prevede una registrazione ogni cinque centesimi di millimetro). Il risultato finale è una curva che evidenzia l'andamento della forza di foratura (DR [N]) in funzione della profondità di penetrazione (Depth [mm]) [6] (Figura 13).

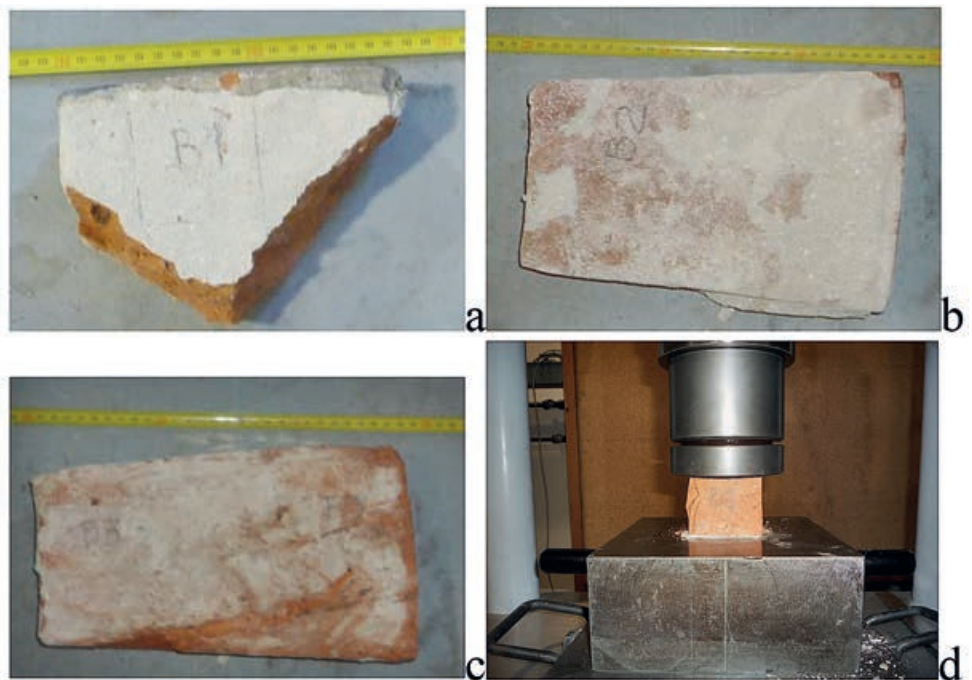
Figura 14. Campioni prelevati in situ da cui sono stati estratti i provini sottoposti a schiacciamento (a,b,c); prova di schiacciamento sul provino B1 (d).

Per avere una stima quantitativa della resistenza dei blocchi di laterizio, sono state condotte dal Laboratorio Prove e Strutture del Dipartimento di Ingegneria Civile ed Ambientale della Scuola di Ingegneria di Firenze prove di schiacciamento su campioni estratti dalla ciminiera (Figura 14). In totale i campioni prelevati sono in numero di tre (B1, B2 e B3) da cui sono stati estratti quattro provini (dal campione B2 sono stati ricavati due provini). Il valore medio della tensione di rottura è risultato essere pari a 29.4 MPa mentre la massa volumica ha valore medio 1811.5 kg/m³.

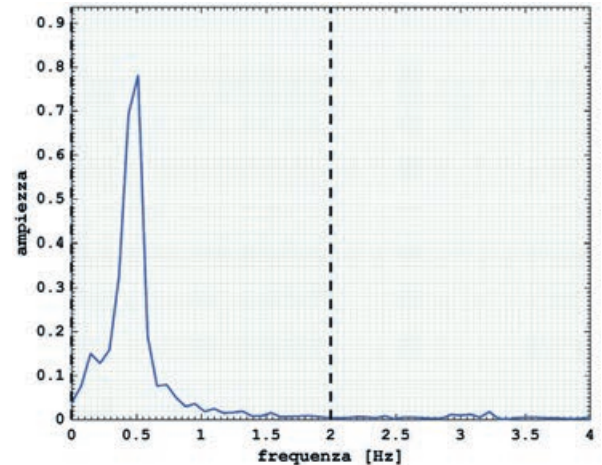
Figura 15. Esempio di filtraggio dati (registrazione TB03 - intervallo 1).

Tale metodo è applicabile ad un sistema in oscillazioni libere dotato di smorzamento, pertanto è stato necessario individuare nell'intero campo di registrazioni interferometriche quegli intervalli di tempo rappresentativi di tale comportamento; a tal fine sono state estratte quattro finestre temporali, tre dalla registrazione TB03 e una da TB04. Tutte le registrazioni erano disturbate da rumore di fondo ad alta frequenza (rumore ambientale), pertanto è stato necessario un preliminare filtraggio dei segnali con cut-off delle frequenze superiori a 2 Hz (Figura 15 e Figura 16). Lo smor-

zamento strutturale relativo al critico ricavato da tale analisi è risultato essere pari al 25% ovvero: $\xi_{s3} = 0.025$.

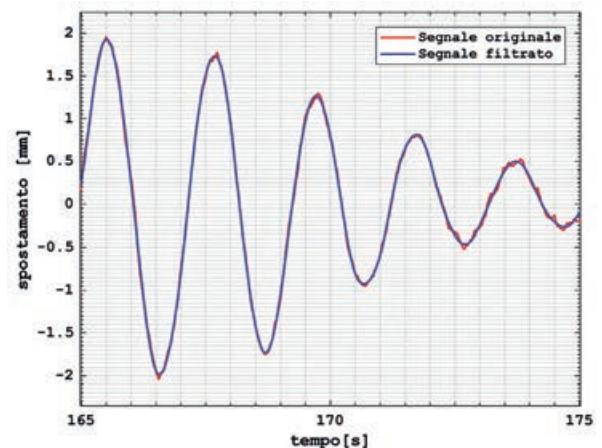
Figura 16. Sovrapposizione del segnale originale e segnale filtrato (registrazione TB03 - intervallo 1).

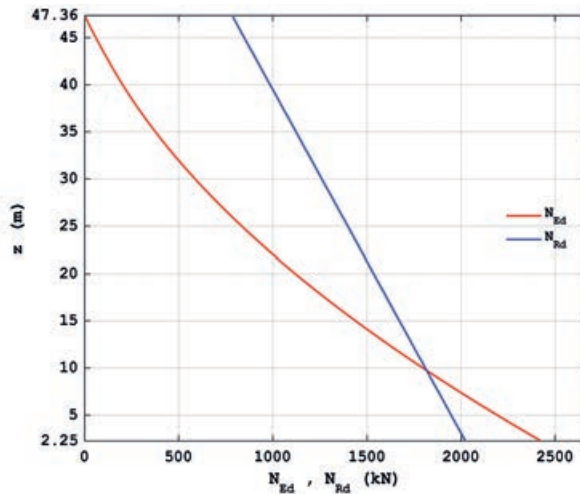
Figura 17. Ente sollecitante (N_{Ed}) e ente resistente (N_{Rd}) per la verifica allo stato limite ultimo.

In Figura 17 sono riportati l'ente resistente (N_{Rd}) e sollecitante (N_{Ed}) per la verifica a soli carichi gravitazionali. La verifica evidenzia, alla base della struttura, un tasso di lavoro eccessivamente alto.

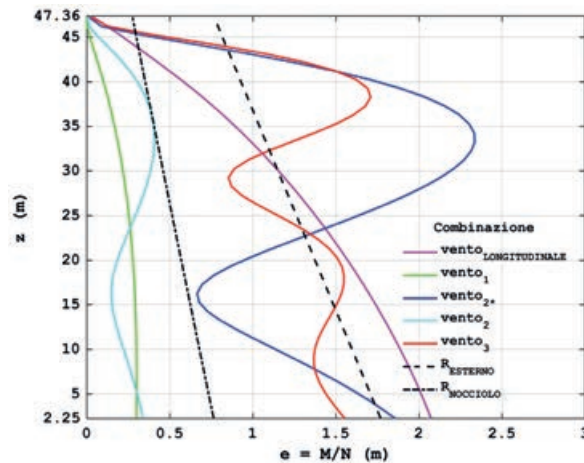
Figura 18. Eccentricità del carico, alle varie quote, per le differenti combinazioni di carico (il pedice numerico in legenda rappresenta il numero del modo di vibrare in risonanza cui è associato il distacco dei vortici) allo SLU con $\xi_s = 0.005$ confrontata con il raggio esterno della ciminiera e con il raggio del nocchio d'inerzia.

In Figura 18 e Figura 19 sono riportate, a titolo esemplificativo, le eccentricità del carico esterno per le differenti combinazioni di carico allo SLU considerando uno smorzamento strutturale pari al 5‰ (Figura 18) e pari al 25‰ (Figura 19).

Dalla Figura 18 e Figura 19 emerge l'importanza del valore dello smorzamento strutturale. Anche nel caso di smorzamento strutturale pari al 25‰, però, le verifiche mostrano uno stato di sollecitazione non compatibile con le caratteristiche di resistenza del materiale, a causa dell'eccessivo impegno a compressione della muratura evidenziato in § 4.2.
