di Giuseppe Alberto Centauro

Archeologia industriale in cemento armato

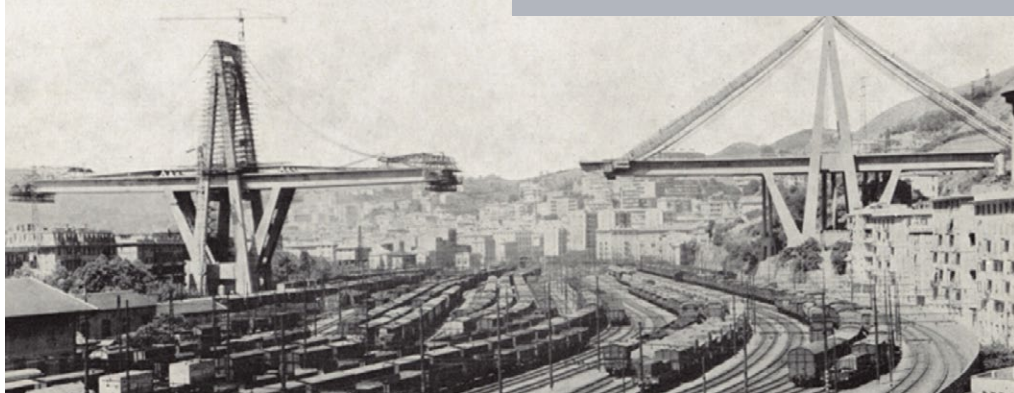
Fasi di costruzione del ponte sul Polcevera (1963/1967)
(Fonte: Società italiana per le Condotte dell'Acqua)
