Area Tematica – PROBLEMATICHE DI ESERCIZIO

MODERNI SVILUPPI NELLA MANUTENZIONE DELLE SALE FERROVIARIE

Andrea Bracciali, Gianluca Megna
Università degli Studi di Firenze – Dipartimento di Ingegneria Industriale
Gennaro Caianiello, Giorgio Caianiello
Nuova Comafer s.r.l., Caivano (Na)
Tel. 055 2758746, cell. 347 2429240, email: andrea.bracciali@unifi.it

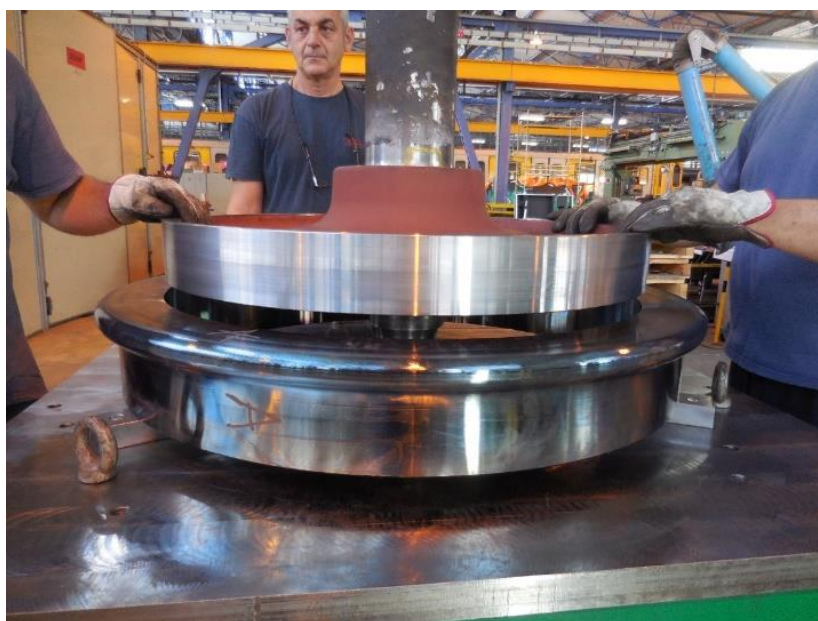
Figura 5. Montaggio di una sala portante sul cerchione a 300 °C sul banco appositamente costruito con l'interposizione di spessori calibrati (Nuova Comafer, Napoli, 11.10.2018)

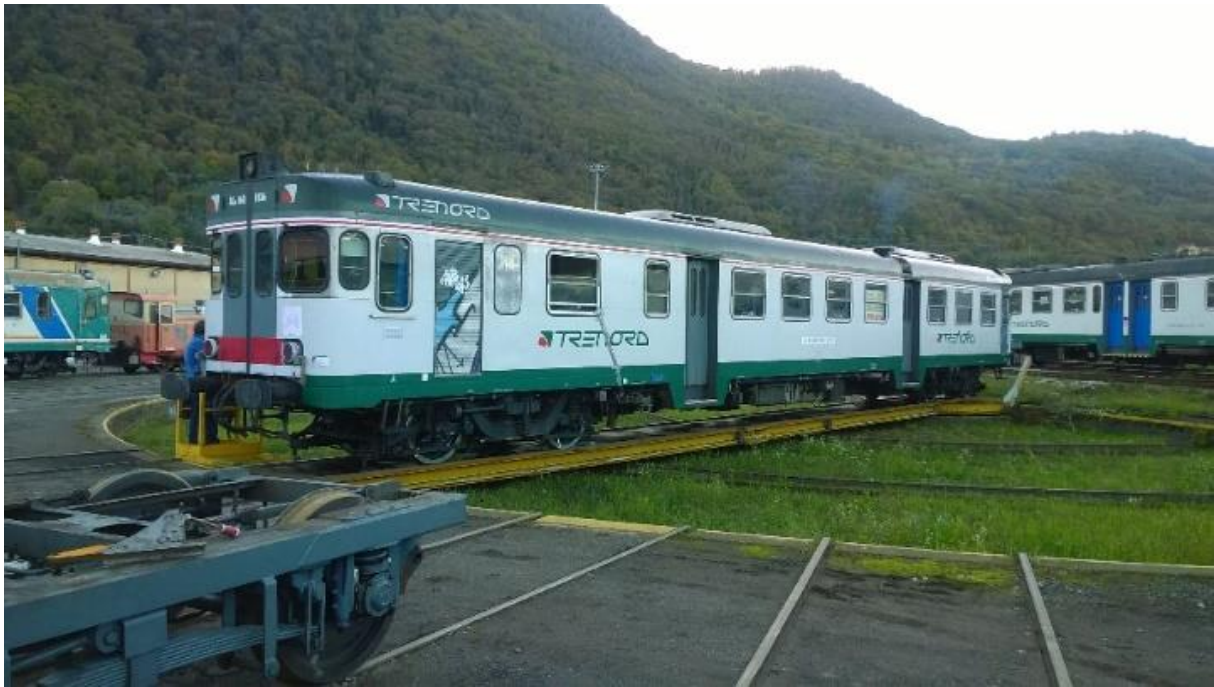
Figura 6. La ALn668.1036 sul ponte girevole del deposito di Iseo, il 21 Novembre 2018.

I dettagli di questa attività sono riportati nel riferimento [3], articolo che verrà presentato al prossimo convegno International Wheelset Congress che si terrà a Venezia fra due settimane. Per completezza si riportano in Figura 5, Figura 6 e Figura 7 alcune foto delle lavorazioni meccaniche e delle prove effettuate ad Iseo il 21 novembre 2018, giorno che forse per la prima ed unica volta nella storia della ferrovia ha visto circolare un veicolo con le ruote cerchiato con cerchi privi di qualunque spallamento convenzionale e del cerchietto di sicurezza.

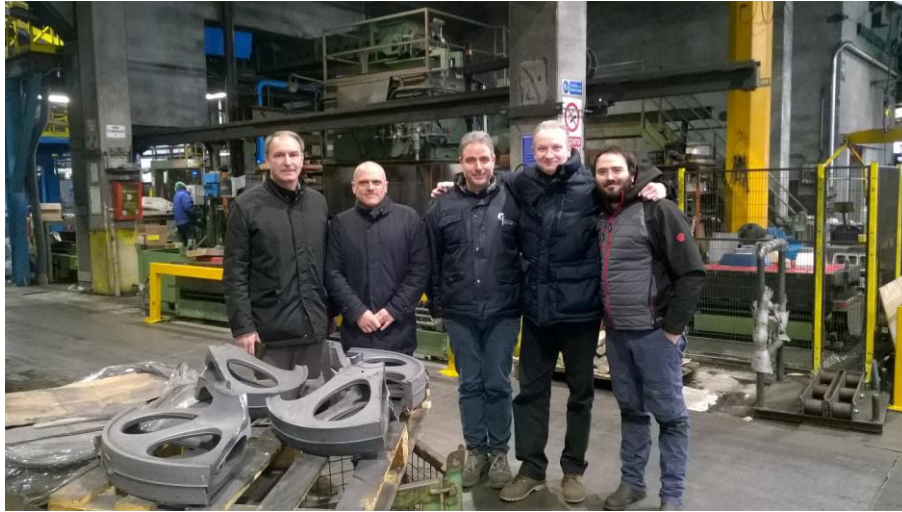
Figura 10. Produzione delle prime tre Liberty Wheels (Fonderia Silvano Baraldi, Montagnana (Pd), 31.01.2019). In primo piano la prima Liberty Wheel, tagliata per le prove distruttive. Sono stati condotti esami non distruttivi con raggi X su una ruota e con ultrasuoni sul 100% dei pezzi prodotti, tutti risultati conformi.

In Figura 10, Figura 11 e Figura 12 vengono mostrate alcune fasi di produzione, lavorazione e controllo della Liberty Wheel. In Figura 13 viene mostrata la prima sala con Liberty Wheels assemblata. In Figura 14 vengono mostrate alcune fasi relative al centro ruota utilizzato per le prove di fatica attualmente in corso, strumentato da Italcertifer e montato sulla macchina di prova a fatica ruote di RFI presso i laboratori di Firenze Osmannoro (si veda anche più sotto).

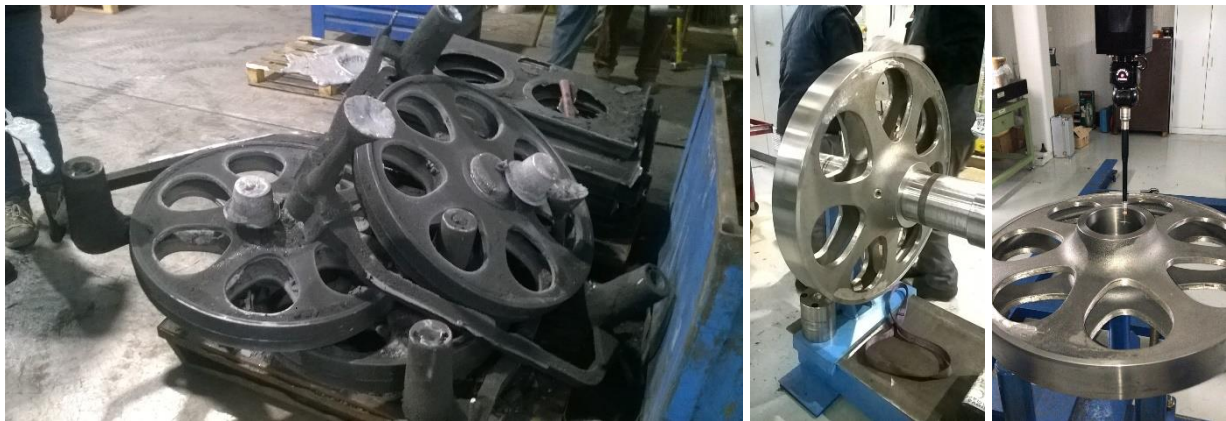
Figura 11. A sinistra: getti da smaterozzare delle prime tre Liberty Wheels (Fonderia Silvano Baraldi, Montagnana (Pd), 31.01.2019). Al centro e a destra: calettamento del primo centro ruota e controllo dimensionale sotto CMM (Nuova Comafer, Caivano (Na), 14.03.2019)

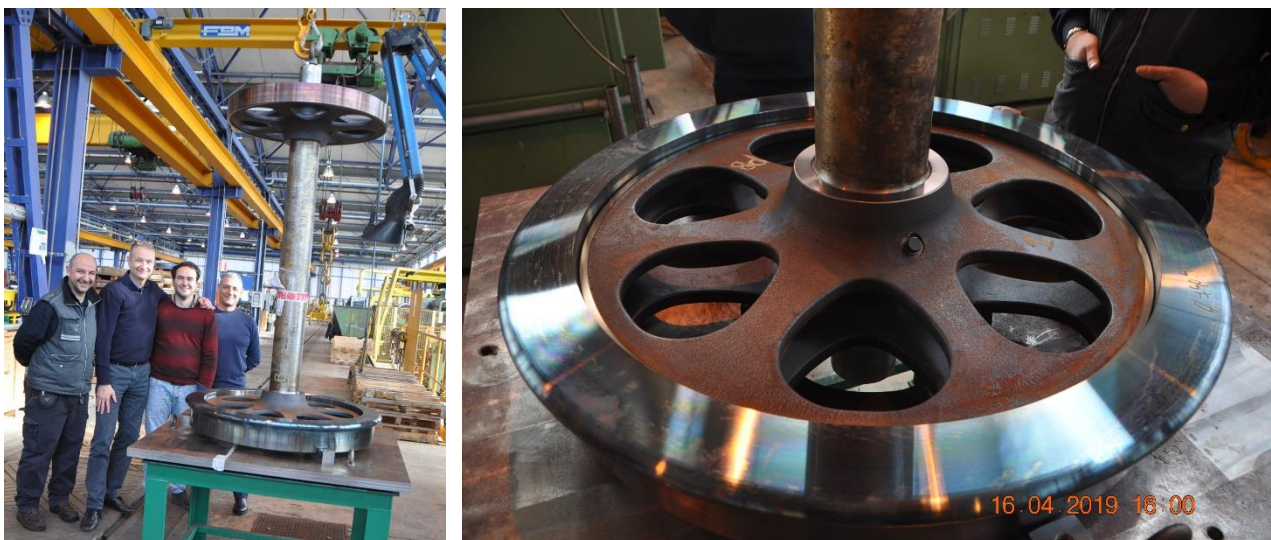
Figura 12. A sinistra: montaggio in verticale del primo centro ruota Liberty Wheel su una sala portante ALn668. A destra: durante il raffreddamento del cerchione. In questo caso lo spallamento sul cerchione ha reso inutili gli spessori calibrati precedentemente utilizzati. Ben in evidenza le due schiere di razze parallele che rendono unica la Liberty Wheel (Nuova Comafer, Caivano (Na), 16.04.2019).

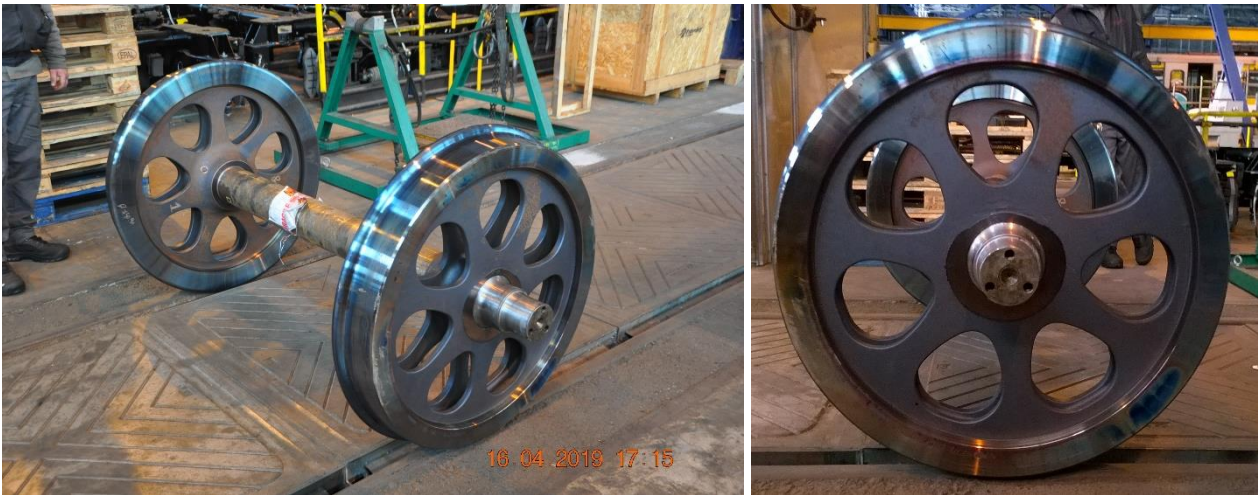
Figura 13. Due viste della prima sala con ruote Liberty Wheels assemblate (Nuova Comafer – Caivano (Na) – 16.04.2019).

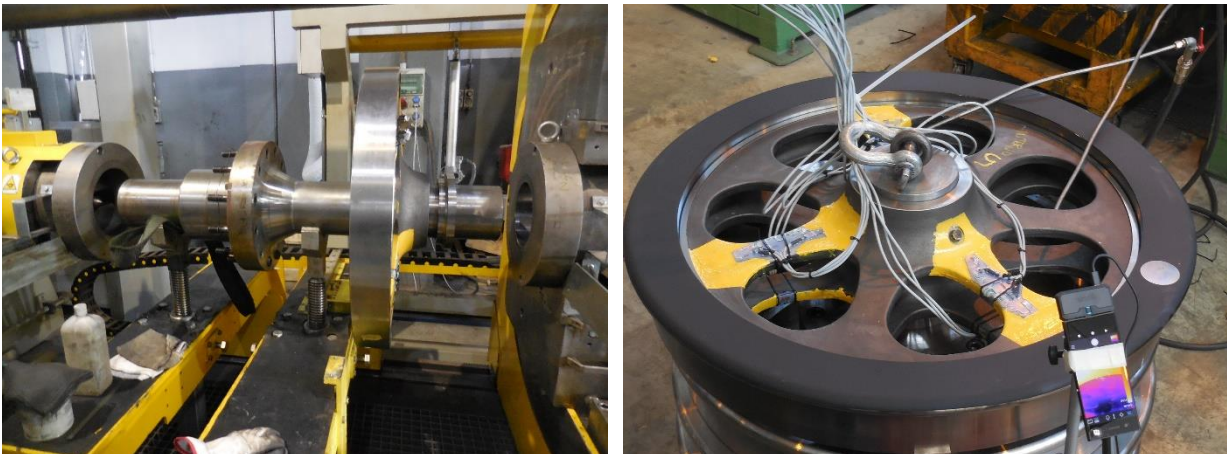
Figura 14. Calettamento della Liberty Wheel strumentata da Italcertifer per il rilievo delle tensioni residue dopo il calettamento e particolare della ruota con gli estensimetri applicati (Nuova Comafer, Caivano (Na), 10.05.2019).

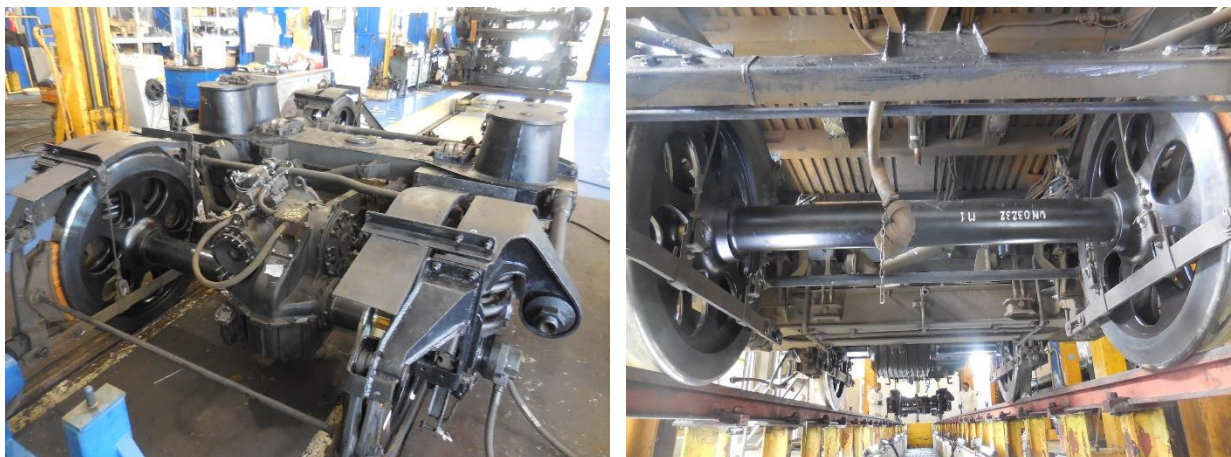
Figura 15. Carrello della ALn668.1053 con Liberty Wheels pronto per il montaggio (officine Trenord, Iseo (Bs), 14.05.2019). Si noti che un asse è motore ed uno è portante (la Liberty Wheel è progettata per resistere ai massimi carichi torsionali).

Le sale con Liberty Wheels sono quindi state inviate alle officine Trenord di Iseo e montate su un carrello. Le sale di un altro carrello, tradizionali, sono state tornite contemporaneamente in modo da avere la stessa rugosità superficiale. I due carrelli, preparati dalle officine Trenord di Iseo, sono stati montati il 14.05.2019 sotto la ALn668.1053, giorno del “battesimo ufficiale” sotto un rotabile della soluzione Liberty Wheel.

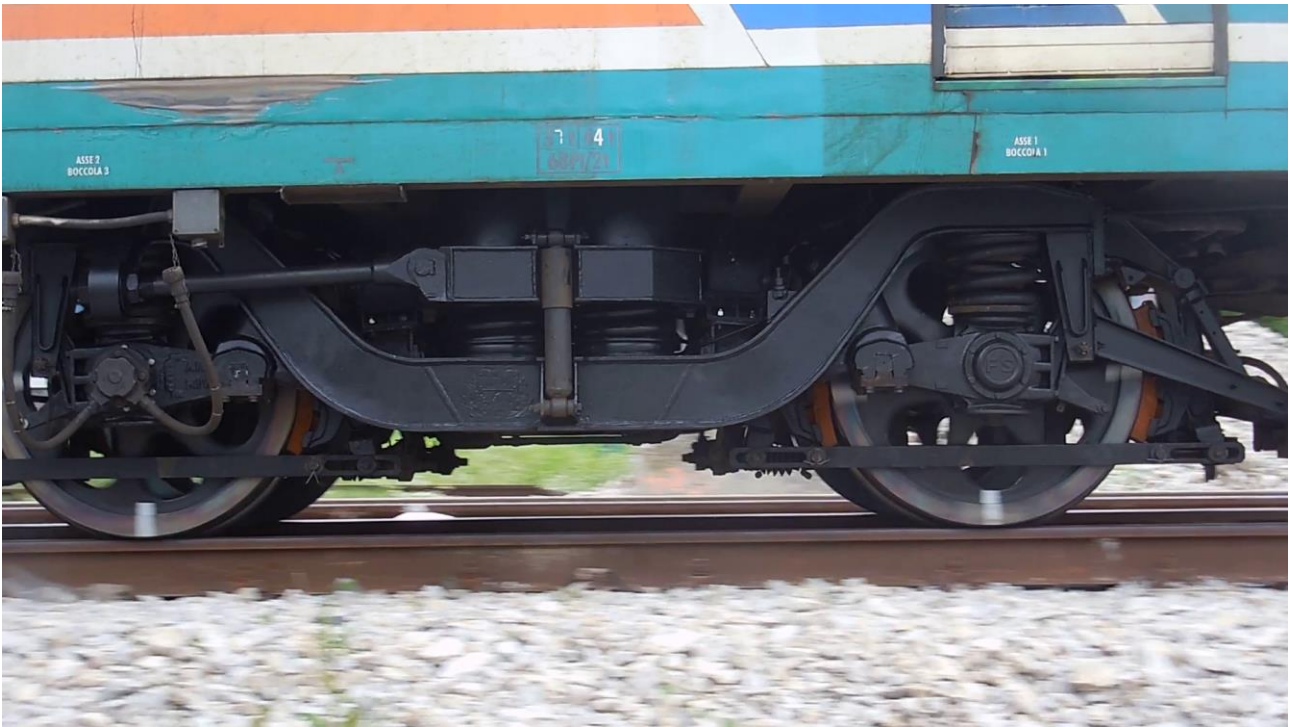
Figura 16. Fotogramma di un filmato ripreso durante il primo movimento della ALn668.1053 con un carrello con Liberty Wheels (officine Trenord, Iseo (Bs), 14.05.2019).

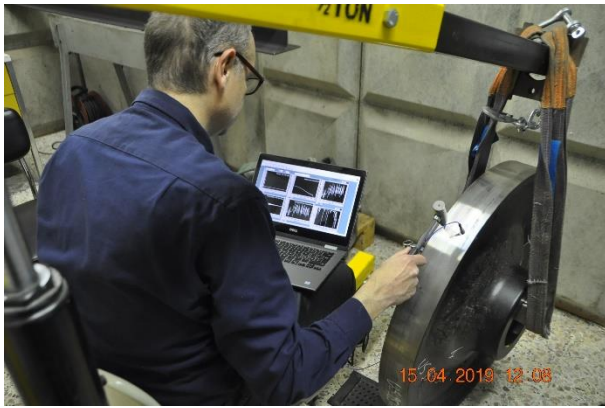
Figura 17. Misure di mobilità meccanica per validare il modello FEM della Liberty Wheel e determinare il coefficiente di smorzamento dei modi propri fino a 5 kHz. A sinistra: centro ruota standard ALn668. A destra: centro ruota Liberty Wheel per ALn668 (laboratori UNIFI, 15.04.2019).

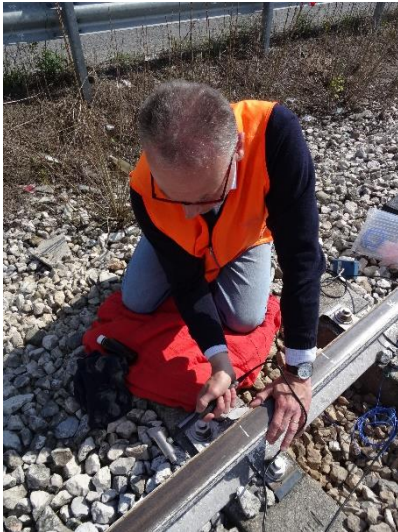
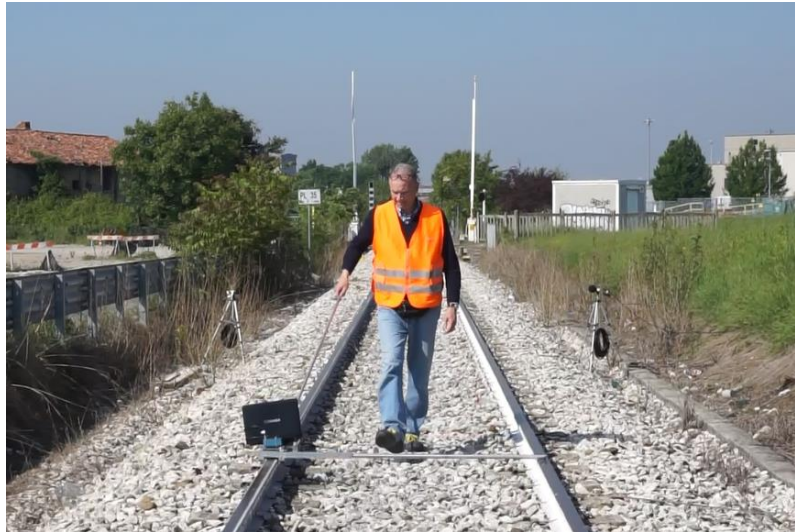
Figura 18. PL km 2+956 della linea Bornato-Calino / Rovato (16.05.2019). Test di decadimento delle vibrazioni nel binario (track decay rate) e misura della rugosità delle rotaie (a destra). Entrambe le misure sono richieste dalla EN ISO 3095 (rispettivamente dalle norme EN 15641 ed EN 15610).

- misure di rumore al *pass-by* in ottemperanza alla norma Europea EN ISO 3095 (Figura 19);
- misure di rugosità delle rotaie in ottemperanza alla norma Europea EN 15610 (Figura 18);
- misure di *track decay* delle rotaie in ottemperanza alla norma Europea EN ISO 15461 (Figura 18);
- misure di rugosità delle ruote in ottemperanza al progetto di norma Europea prEN15610 (Figura 20);
- misure di smorzamento del materiale su una ruota completa (in laboratorio) (Figura 17);
- misura della potenza sonora emessa dalla ruota in condizioni standard in accordo alla norma internazionale ISO 3744.

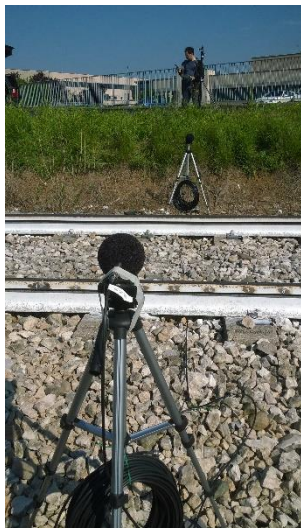
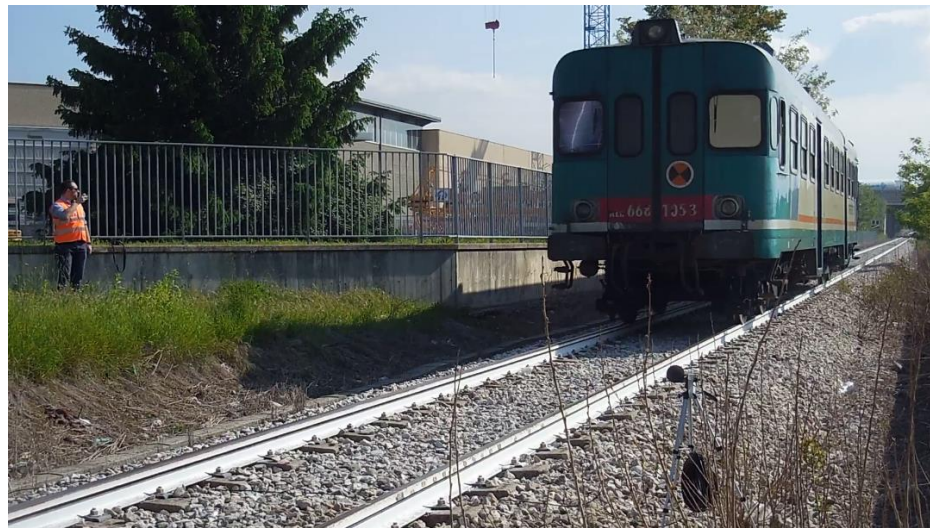
Figura 19. PL km 2+956 della linea Bornato-Calino / Rovato (16.05.2019). A sinistra: posizionamento dei microfoni a fini investigativi (2.1 m dall'asse del binario, altezza 460 mm dal p.d.f. pari all'altezza dell'asse delle sale) e normativi (7.5 m dall'asse del binario ed 1.2 m dal p.d.f.) secondo EN ISO 3095. A destra: pass-by della ALn668.1053 ad 80 km/h (velocità prescritta dalla norma).

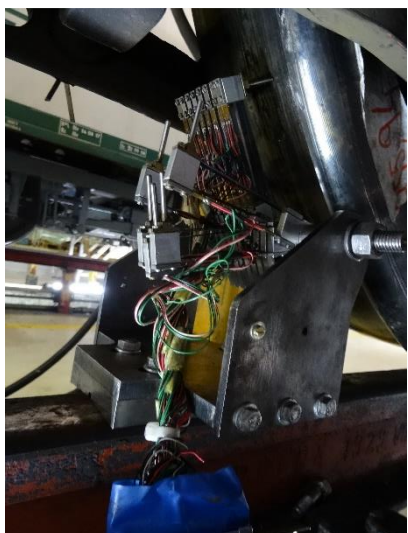
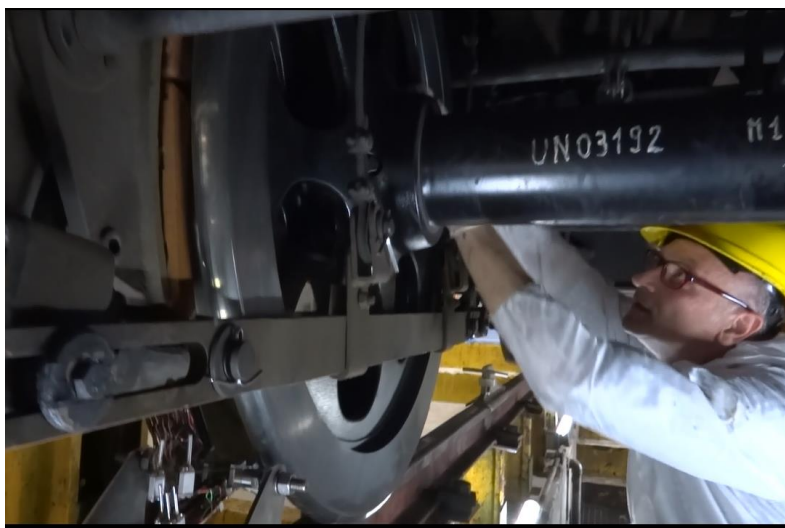
Figura 20. Officine Trenord di Iseo (16.05.2019). Misura della rugosità delle ruote con strumento autocostruito (utilizzato anche per l'ETR1000) secondo prEN 15610. Le misure sono state effettuate al termine della campagna prove per ottenere superfici omogenee (eliminazione segni di tornitura anche mediante leggera frenatura costante durante le varie tratte).

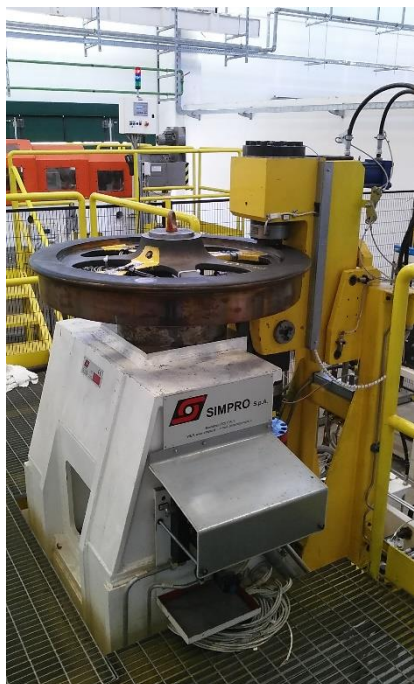
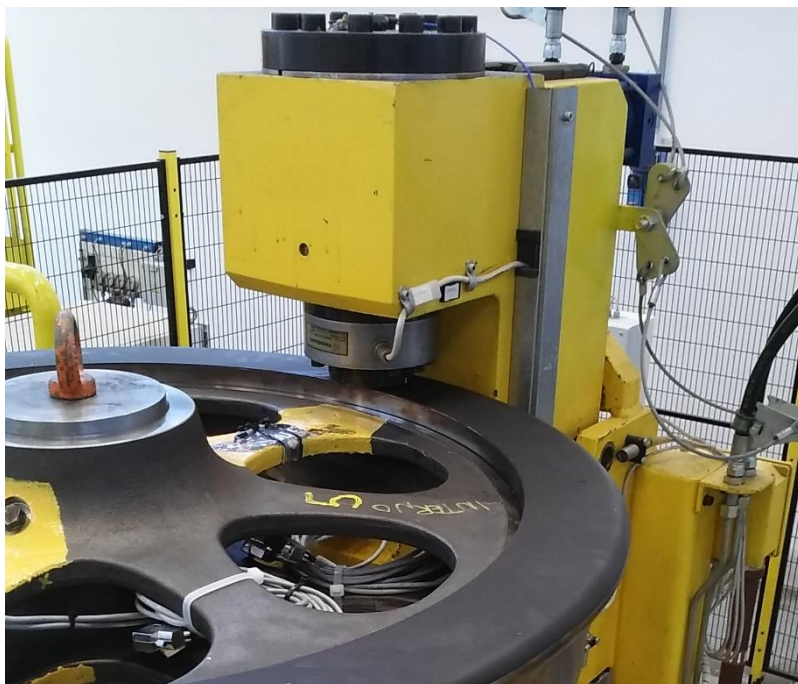
Figura 21. Montaggio della Liberty Wheel strumentata sul banco di prova a fatica di RFI presso il Centro di Dinamica Sperimentale di Firenze Osmannoro (foto RFI, 16.05.2019).

Attualmente sono in corso prove di fatica *full scale* presso i laboratori di RFI SpA di Firenze Osmannoro per determinare le caratteristiche a fatica della prima ruota prodotta. Le prove verranno condotte con il metodo di Locati che, sotto determinate ipotesi, consente di determinare il limite di fatica mediante prove accelerate (Figura 21).
