RILIEVO E STUDI DELLA VULNERABILITÀ SISMICA DELLA SCUOLA “MALTAGLIATA” A PONTEDERA

Keywords: Scuola, Vulnerabilità Sismica, Rilievo

SURVEY AND STUDIES OF THE SEISMIC VULNERABILITY OF THE “MALTAGLIATA” SCHOOL IN PONTEDERA

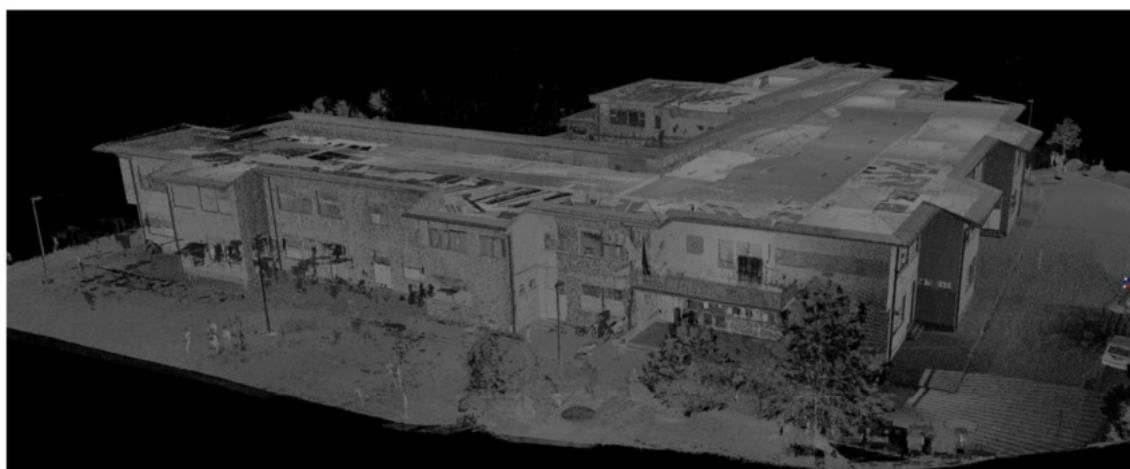
Figura 1. Nuvola di punti della scuola registrata

Le scansioni sono state messe a registro (Figura 1), senza l'uso di target a Centro di Massa, ma utilizzando le nuove possibilità di Visual Alignment offerte dal software Leica Cyclone, che ha anche consentito l'ottimizzazione dell'allineamento di tutte le scansioni. Questa funzione presente da non molto tempo consente inoltre di compensare eventuali errori che possono essersi prodotti durante la registrazione garantendo pertanto un prodotto più affidabile anche in assenza di un rilievo topografico di appoggio.

Le verifiche sul controllo della qualità del rilievo sono state eseguite al termine della registrazione di ogni piano ed infine al termine dell'unione dei due piani e delle registrazioni esterne. Le sezioni di verifica sono state realizzate sia sul piano orizzontale che sul piano verticale. Le operazioni di certificazione hanno appurato che i fili di sezione [8] delle singole scansioni fossero perfettamente corrispondenti fra loro o che vi fosse al massimo una distanza uguale o inferiore a 15 millimetri.

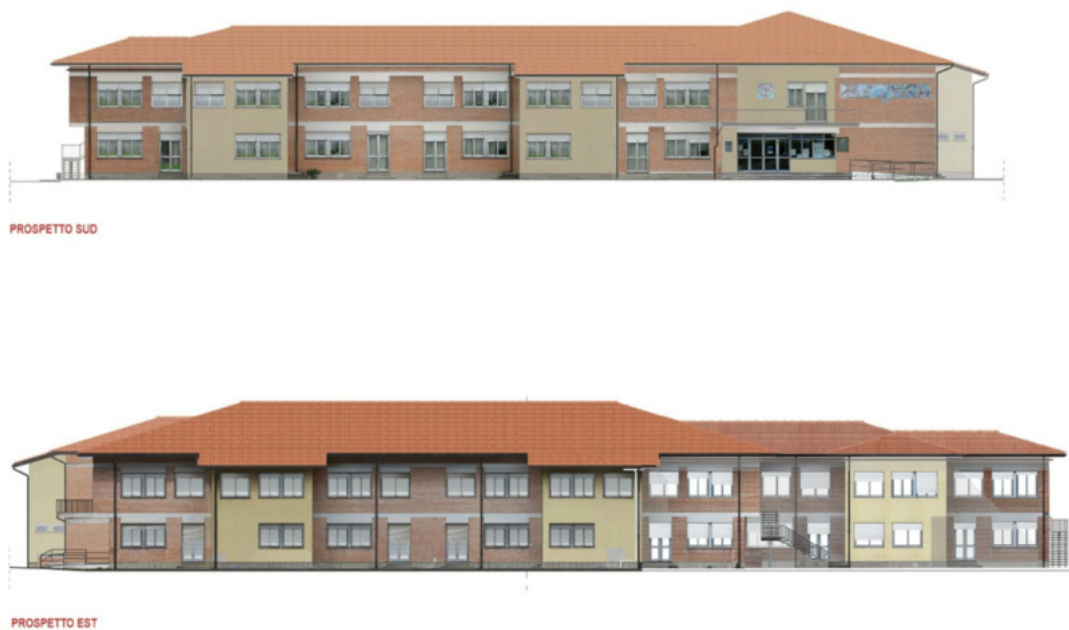
Figura 4. Fotopiani dei prospetti principale (Sud) e laterale (Est)

quanto per le sue elaborazioni successive dovevano essere eseguite sia delle restituzioni 2D affidabili, sia delle elaborazioni 3D estratte dalla nuvola punti per la realizzazione di modelli per il calcolo strutturale. Le restituzioni sono state realizzate in scala 1:50 producendo elaborati di rilievo relativi alle piante (Figura 2) ed alle sezioni (Figura 3), per quanto riguarda i prospetti sono stati realizzate rappresentazioni al filo di ferro ma anche ortofotopiani realizzati con fotomodellazione 3D (Figura 4) utilizzando tecniche di SfM (Structure from Motion) [9].

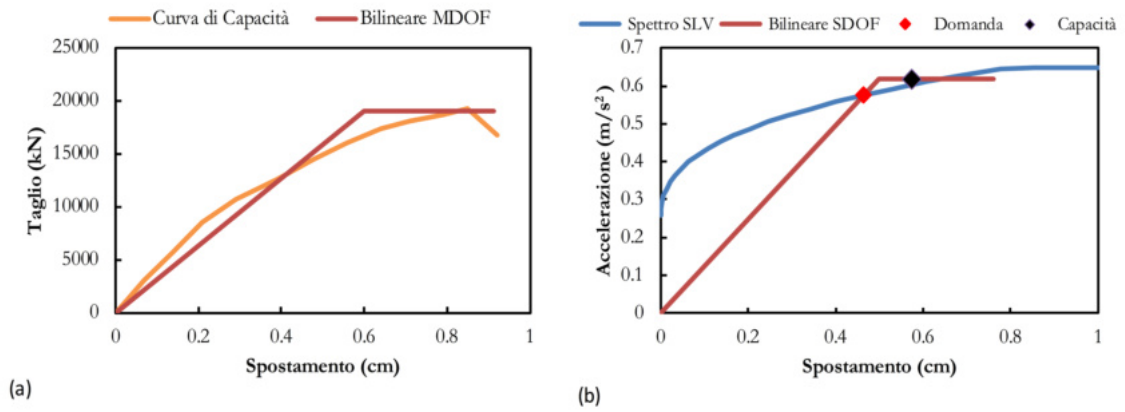
Figura 6. Risultati analisi n° 18, a) Curva di Capacità e bilineare associata MDOF, b) Valutazione delle prestazioni, Spettro SLV in formato ADRS, bilineare del SDOF e punti di Domanda e Capacità.

La valutazione delle prestazioni eseguite sul modello globale risulta, in prima istanza, interamente soddisfatta. In Figura 6 si mostrano i risultati relativi alla push-over n° 18 (dir. +Y), analisi con indice di sicurezza α_{SLV} minimo e più prossimo all'unità ($\alpha_{SLV} = 1,136$). Sono stati valutati i livelli di danneggiamento della struttura ad ogni passo dell'analisi, in particolare il passo n° 10 su 13, (vedi Figura 7). Lo spostamento massimo D_{max} (domanda) richiesto alla struttura (passo 10), risulta essere 0,55 cm per SLV, mentre la struttura mostra una capacità pari ad uno spostamento D_u pari a 0,69 cm. Nonostante l'entità ammissibile degli spostamenti, un esame globale sulla struttura a questo sottopasso mostra la rottura per taglio di molti dei setti di fondazione. Questo ci permette di valutare la necessità di approfondire la conoscenza relativamente a questi elementi, sia per quanto riguarda la resistenza del cls, sia relativamente allo stato di conservazione delle armature; si evidenzia inoltre la plasticizzazione per taglio di alcuni maschi murari sia nella parte della struttura relativa al Lotto 1 e al Lotto 2.
