Ruote e binari

PARTE 1: L'ACCOPIAMENTO CERCHIONE-CENTRO RUOTA IL RITORNO DELLE RUOTE CERCHIATE?*

di **Andrea Bracciali,**
Gianluca Megna

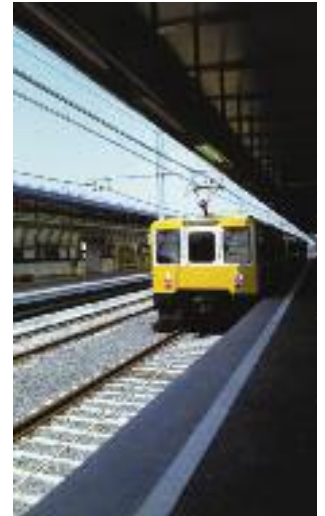
Figura 2 - A sinistra: officina con macchine utensili tradizionali per lavorazioni completamente manuali su sale cerchiato (foto dell’autore, Italia, 2018).

Gli autori hanno esaminato la pratica manutentiva di diversi esercenti che usano veicoli ferroviari, metropolitani e tranviari con ruote cerchiato riscontrando le diversità e, soprattutto, gli anacronismi della manutenzione delle sale cerchiato¹. Un esempio piuttosto lampante dell'arretratezza delle condizioni di lavoro è mostrato in Figura 2.
