La cattedrale di Sasamòn

*Rilievo digitale e
strutturale per la
conservazione del
Patrimonio*

UNIVERSITÀ
DEGLI STUDI
FIRENZE

DIDA
DIPARTIMENTO DI
ARCHITETTURA

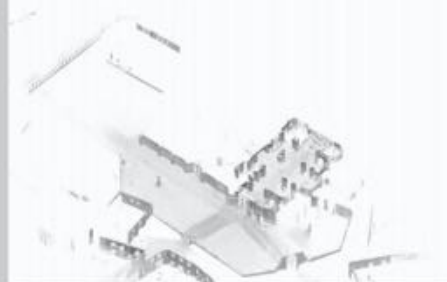
Registrazione delle scansioni che compongono l'asse portante del rilievo.
 15 stazioni laser scanner.

Lo schema illustra la sequenza della registrazione
 In **ROSSO** le scansioni dell'asse portante del rilievo
 In **GIALLO** le scansioni secondarie
 In **GRIGIO** le scansioni che densificano il dato del rilievo
 Si vede chiaramente come le 45 scansioni degli assi portante e secondario sono sufficienti a descrivere l'edificio quasi in toto.

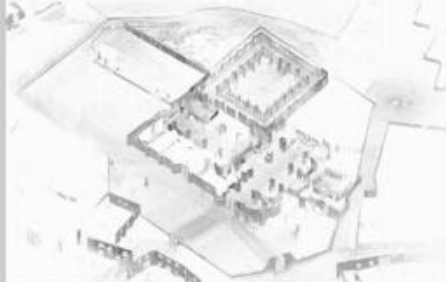
Registrazione delle scansioni che compongono i bracci secondari del rilievo.
 30 stazioni laser scanner.

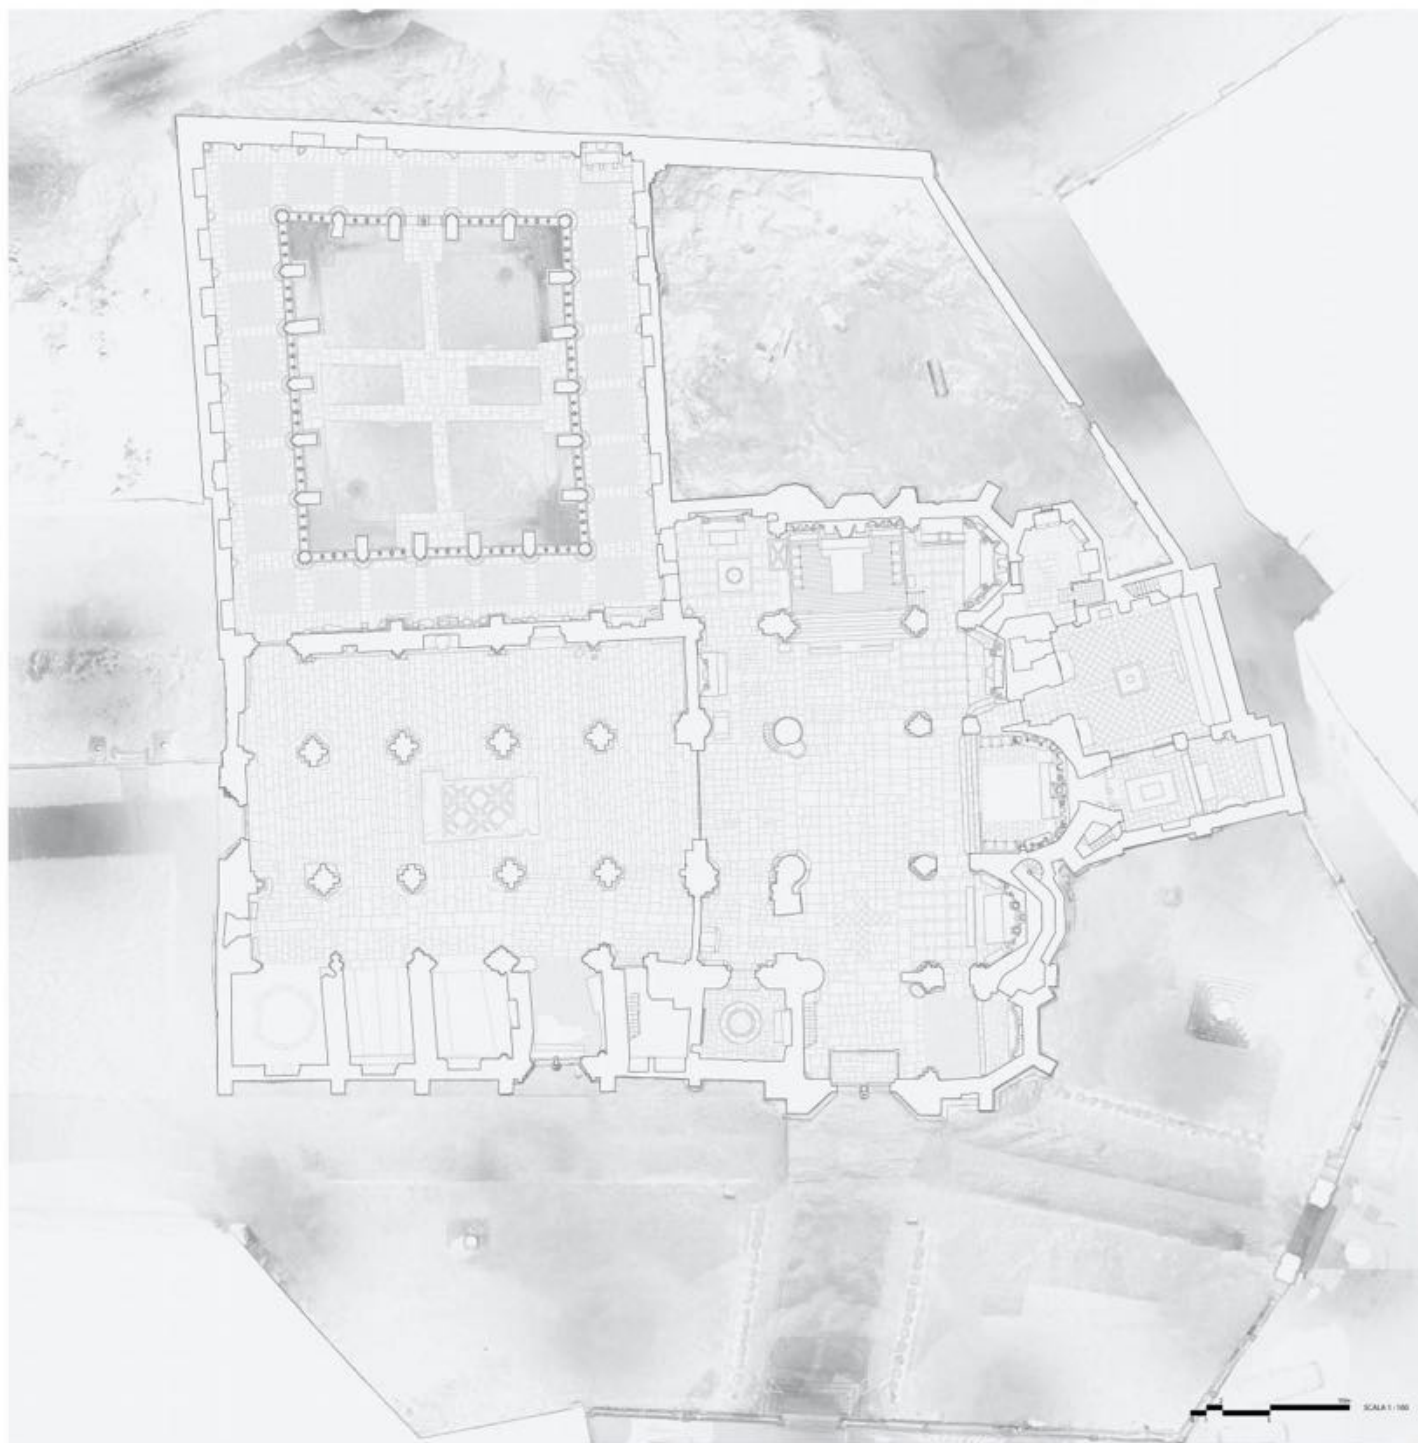
Pianta del piano terra della chiesa con le sistemazioni esterne rappresentate con immagini dalla nuvola di punti e il disegno a filo di ferro di tutte le pavimentazioni

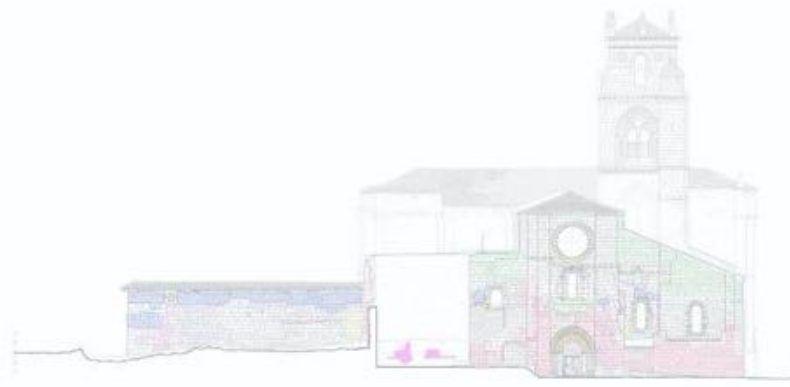
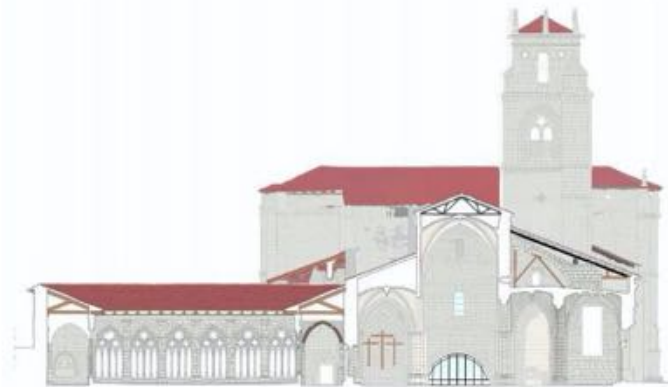
1. Muratura: l'apparecchiatura dei filari, la lavorazione, la finitura (quando leggibile) e le dimensioni dei conci rappresentano le caratteristiche principali utilizzate per caratterizzare le diverse murature e gli elementi architettonici al loro interno. In particolare questo approccio ha consentito di proporre distinzioni fra le prime due fasi costruttive, per le quali non sono state attualmente reperite fonti storiche.

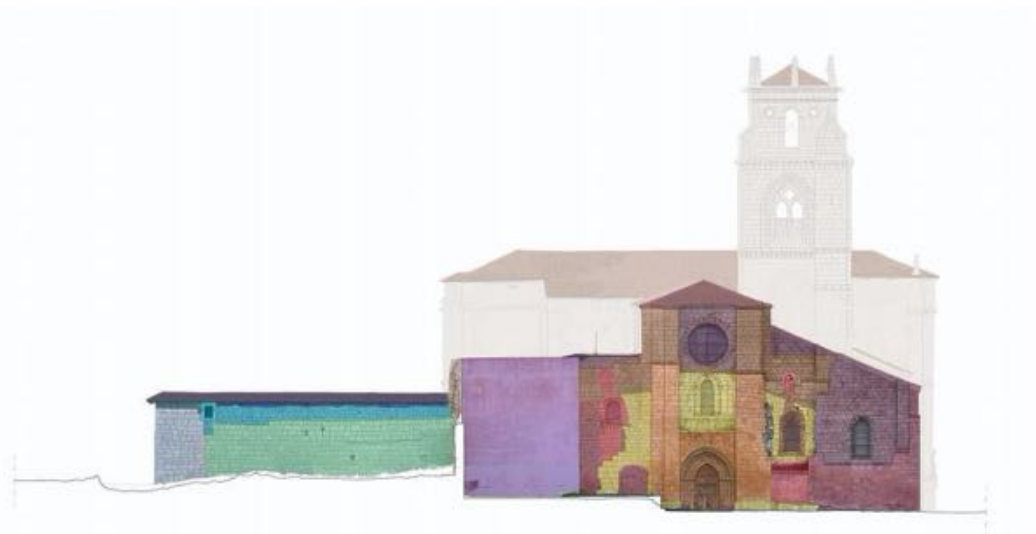
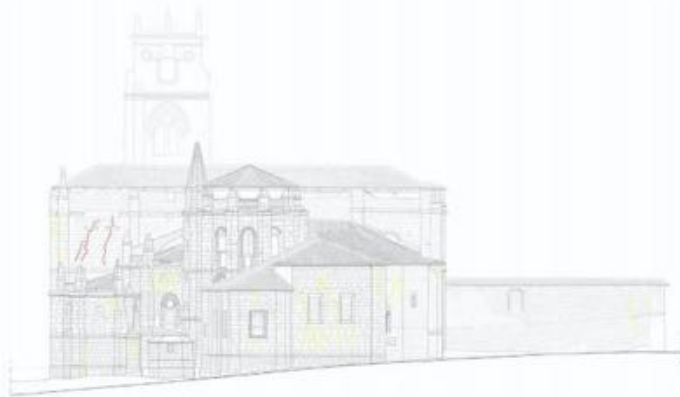
L'elevation map è un metodo di colorazione della nuvola di punti, che imposta un gradiente secondo un asse definito, ottenuta dal software Cyclone. In questo caso è stata utilizzata per visualizzare dove si concentrano i fuori piombo delle murature: viene impostato un piano verticale e viene calcolata la distanza dei punti della nuvola dal piano lungo l'asse ortogonale. È possibile stabilire il determinante, ovvero lo scatto in base al quale la colorazione della nuvola cambia da un colore a quello successivo. Per rendere più intuibile il significato dell'operazione si è scelta una scala colori blu-verde-giallo-rosso, dove il verde sta a indicare il punto 0 da cui parte la misurazione e il rosso un fuori piombo eccessivo (oltre i 30cm): in questo modo i punti verticali sarebbero apparsi con il colore verde, mentre in segno di pericolo i fuori piombo sarebbero divenuti gradualmente sempre più rossi. Conoscendo l'affidabilità dello strumento con cui si è stato eseguito il rilievo e la scala di restituzione, è stato fissato come determinante 1cm. Il dato fornito direttamente dal software se correttamente discretizzato, fornisce indicazioni utili all'analisi deformativa dei paramenti murari [Minutoli 2017].

Una seconda fase in laboratorio dove le annotazioni prese sul campo sono state restituite sui rilievi a filo di ferro, in modo da individuare precisamente le lesioni sia in alzato che in pianta, e dove sono state studiate le deformazioni tramite la procedura dell'elevation map, direttamente dalla nuvola di punti.

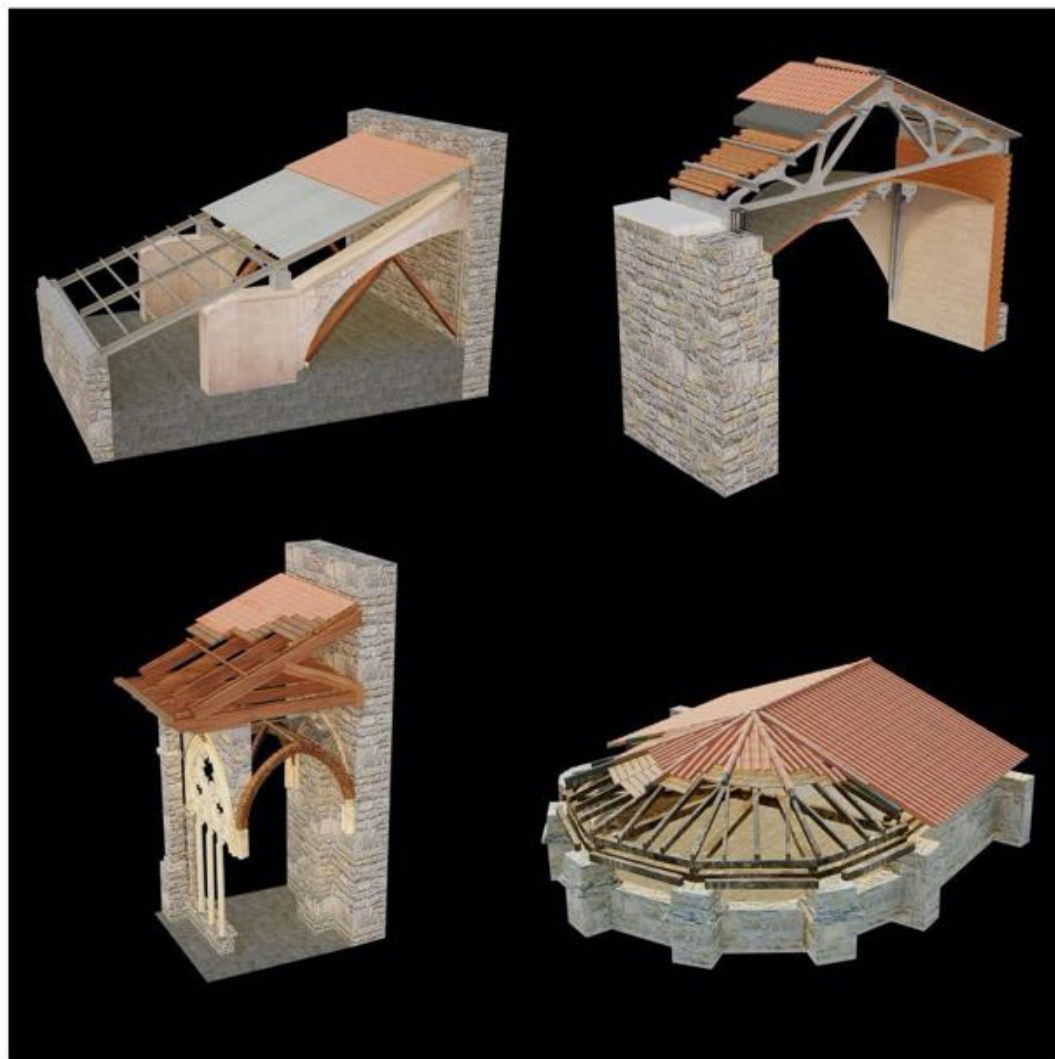
Ricostruzioni tridimensionali dei pacchetti di copertura individuati nella chiesa: (dall'alto a sinistra in senso orario) copertura in acciaio sulla navata laterale e sopra le cappelle meridionali; copertura in cemento armato prefabbricato sopra la navata centrale; copertura lignea sopra l'abside poligonale della navata centrale; copertura in legno lamellare sopra le campate del chiostro.

Queste ultime sono chiaramente le più interessanti e caratterizzanti, e possono essere suddivise per tipologie e per periodi realizzativi storici differenti: un primo tipo è la copertura lignea del transetto, costituita da una orditura principale composta da castelli di travi, che coprono la luce dell'intera campata del transetto; essendo la luce libera di inflessione dell'orditura principale importante gli elementi orizzontali risultano visibilmente inflessi. Stessa cosa si può dire dell'orditura secondaria composta dai travetti in legno: anche questi sono visibilmente inflessi. In alcune zone si possono vedere anche travetti fortemente lesionati, oppure da sostituire perché ammalorati dalle infiltrazioni d'acqua. Lo stato di conservazione di questa copertura risente della presenza di volatili che causano degrado coprendo tutti gli elementi di guano. Gli strati successivi che compongono il pacchetto di copertura del tetto ligneo sono un tavolato ligneo e sopra di esso

Una seconda tipologia si trova nel sottotetto che copre la navata laterale e le cappelle cinquecentesche, questa struttura nasconde alla vista gli archi rampanti che oggi hanno perso il loro funzionamento, non ricevendo più la spinta delle volte in pietra della navata centrale, ricostruita in fogli di laterizio, sostenuta da archi e pilastri in cemento armato, e appaiono fortemente lesionati e puntellati. La struttura di questa copertura è in acciaio, un sistema a doppia orditura di putrelle a doppio T che si appoggia parallelamente alla facciata sopra i contrafforti che sostengono le spinte degli archi rampanti, e ortogonalmente ad essa in su entrambi i lati penetra in un cordolo in cemento armato. I travetti, a dop-

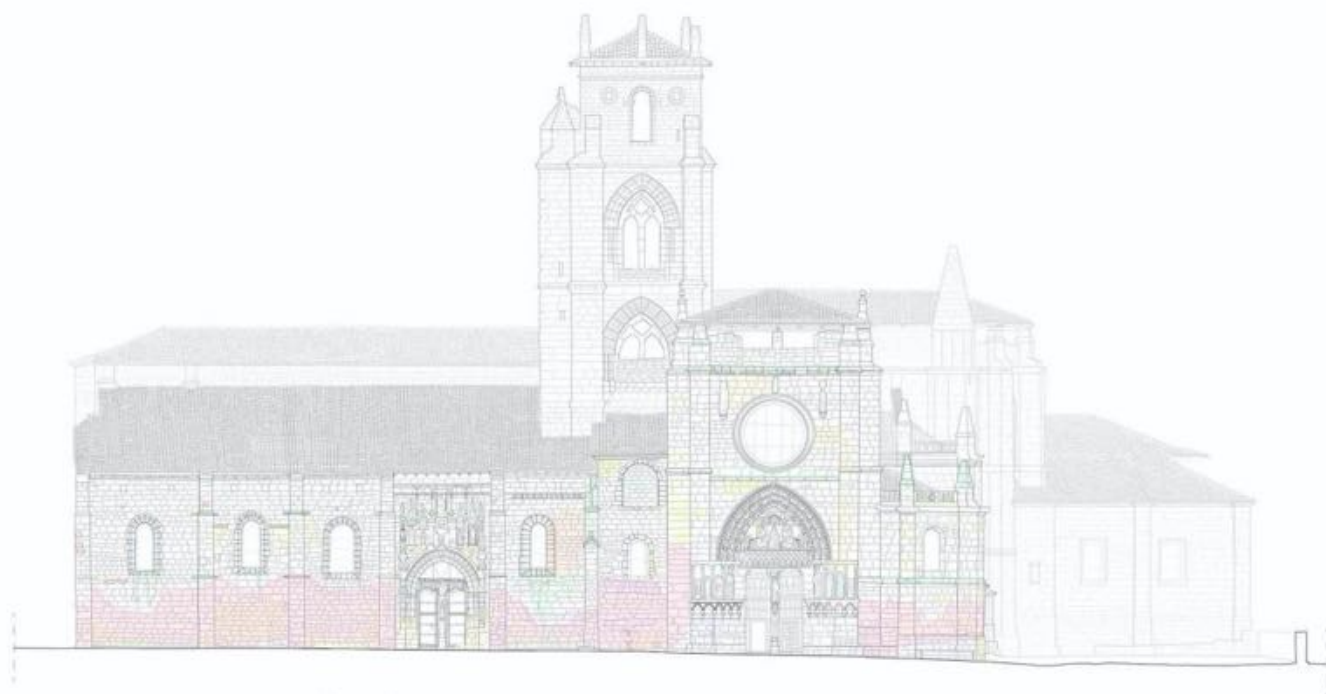
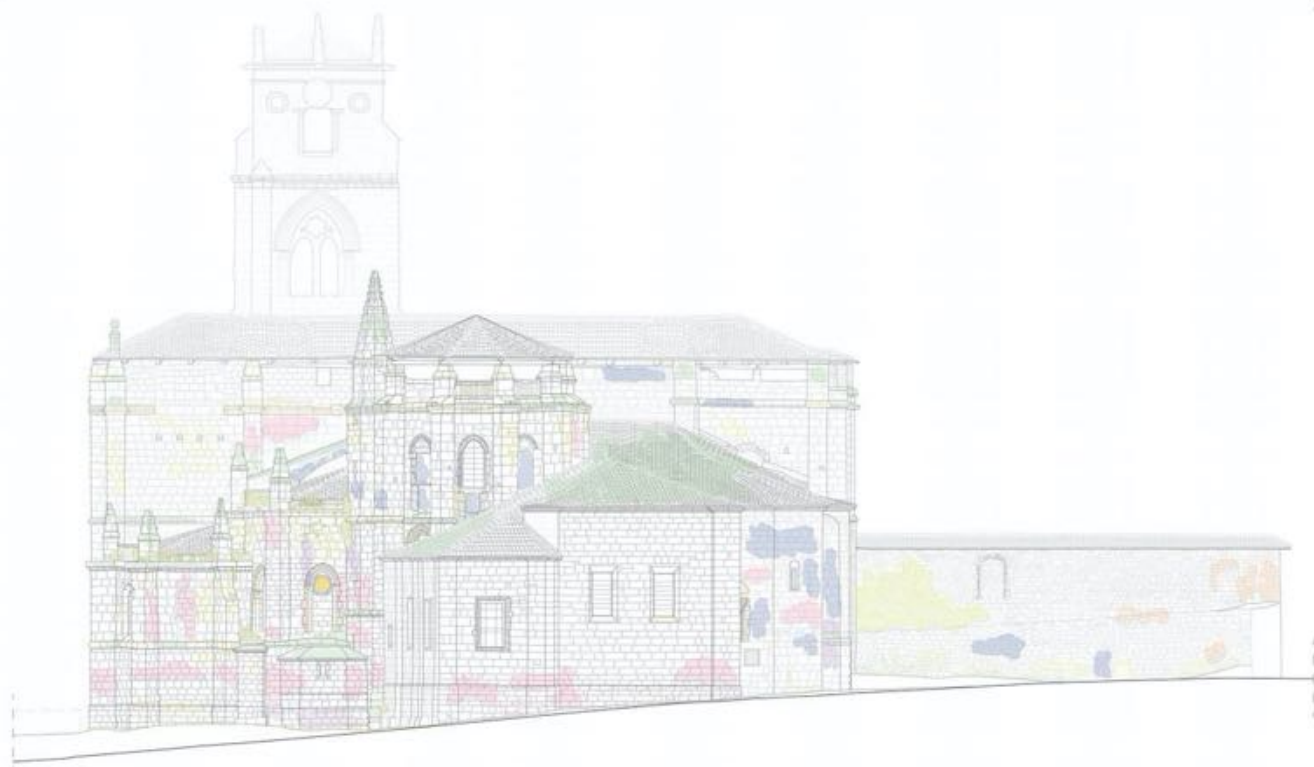
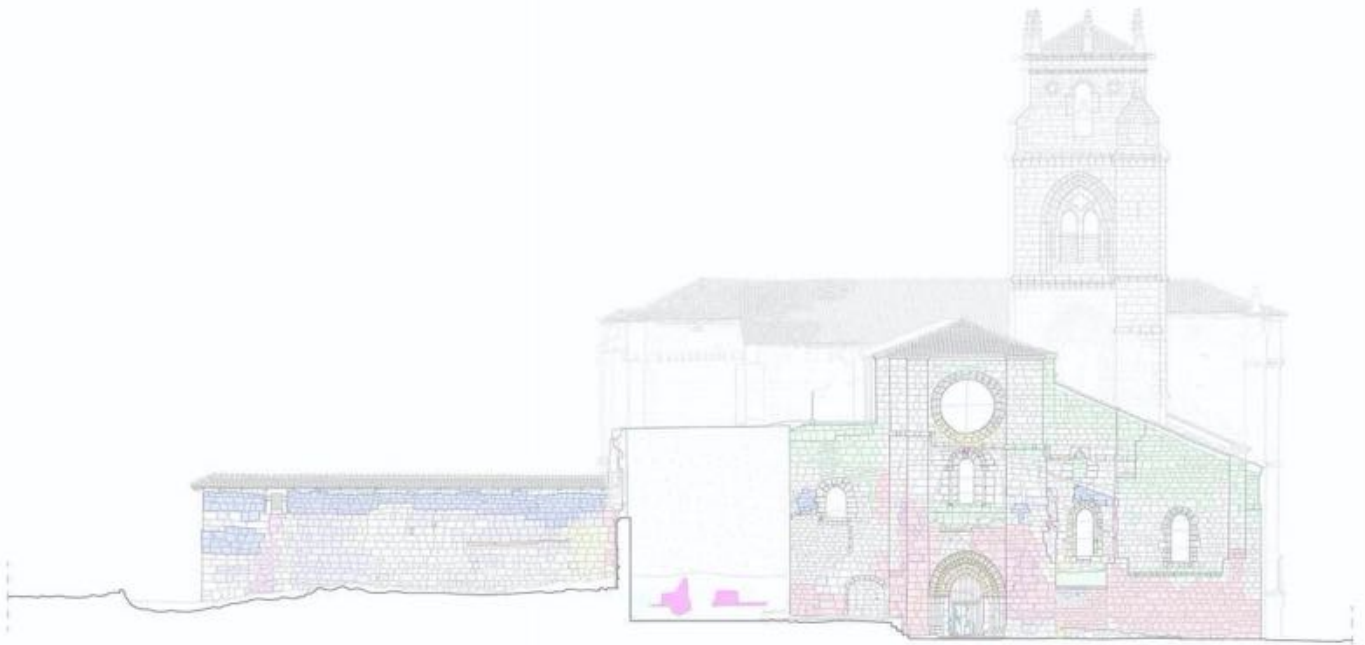
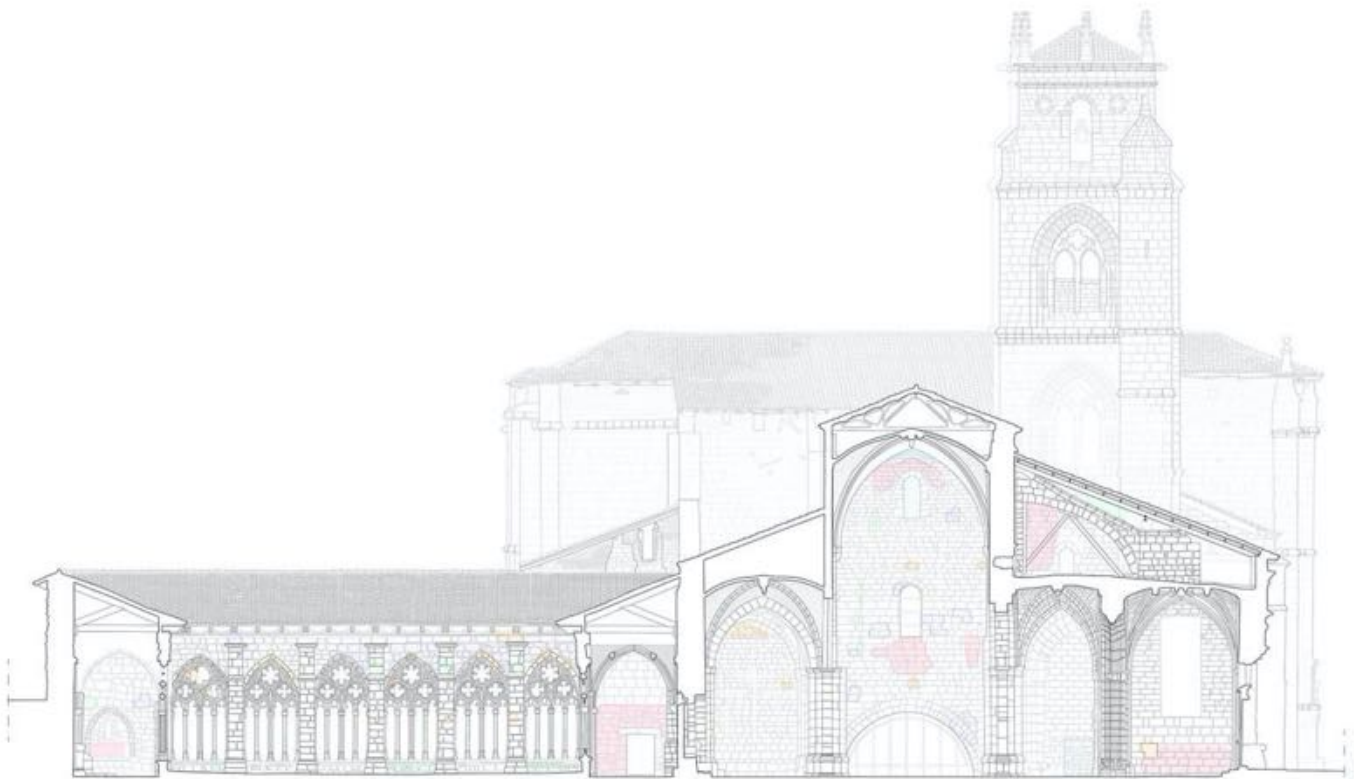
Analisi dei degradi

pagina precedente, da sinistra
Prospetto est della chiesa di Sasamon
con individuazione dei degradi
superficiali

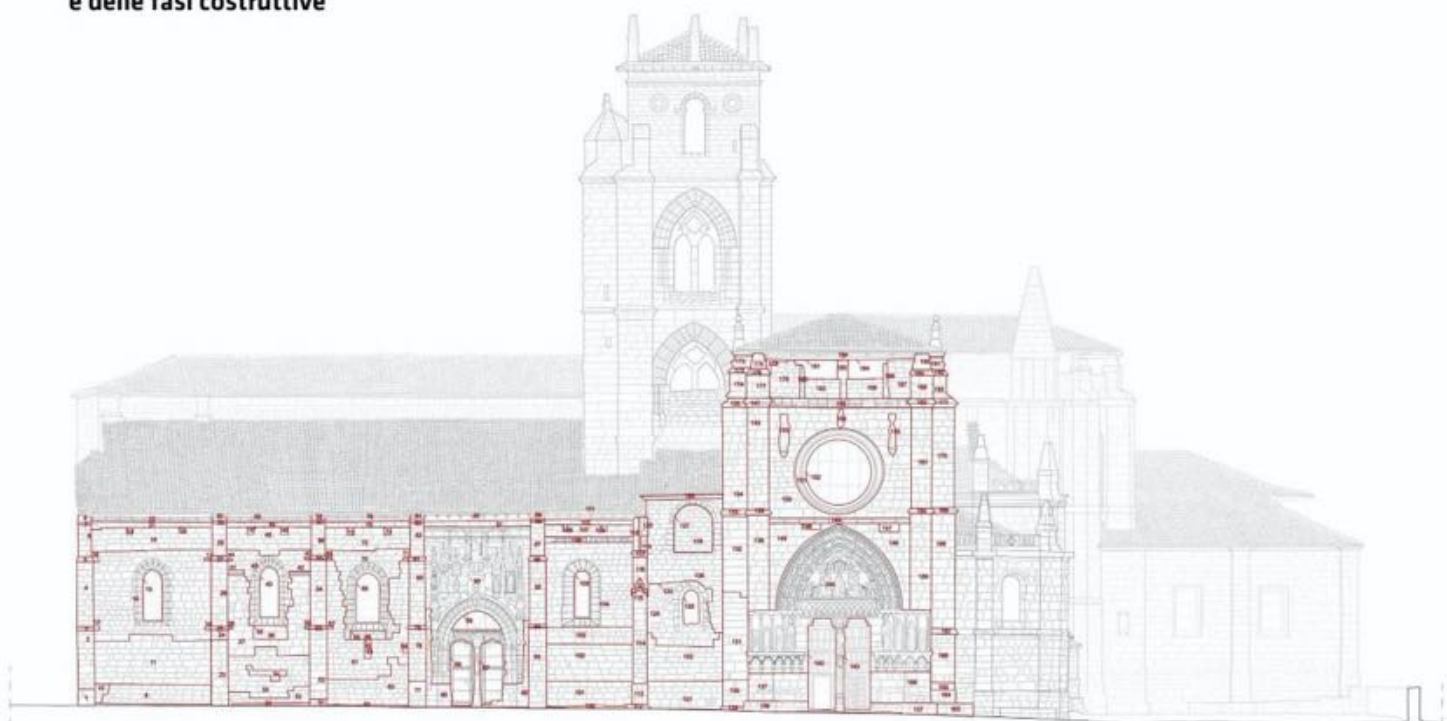
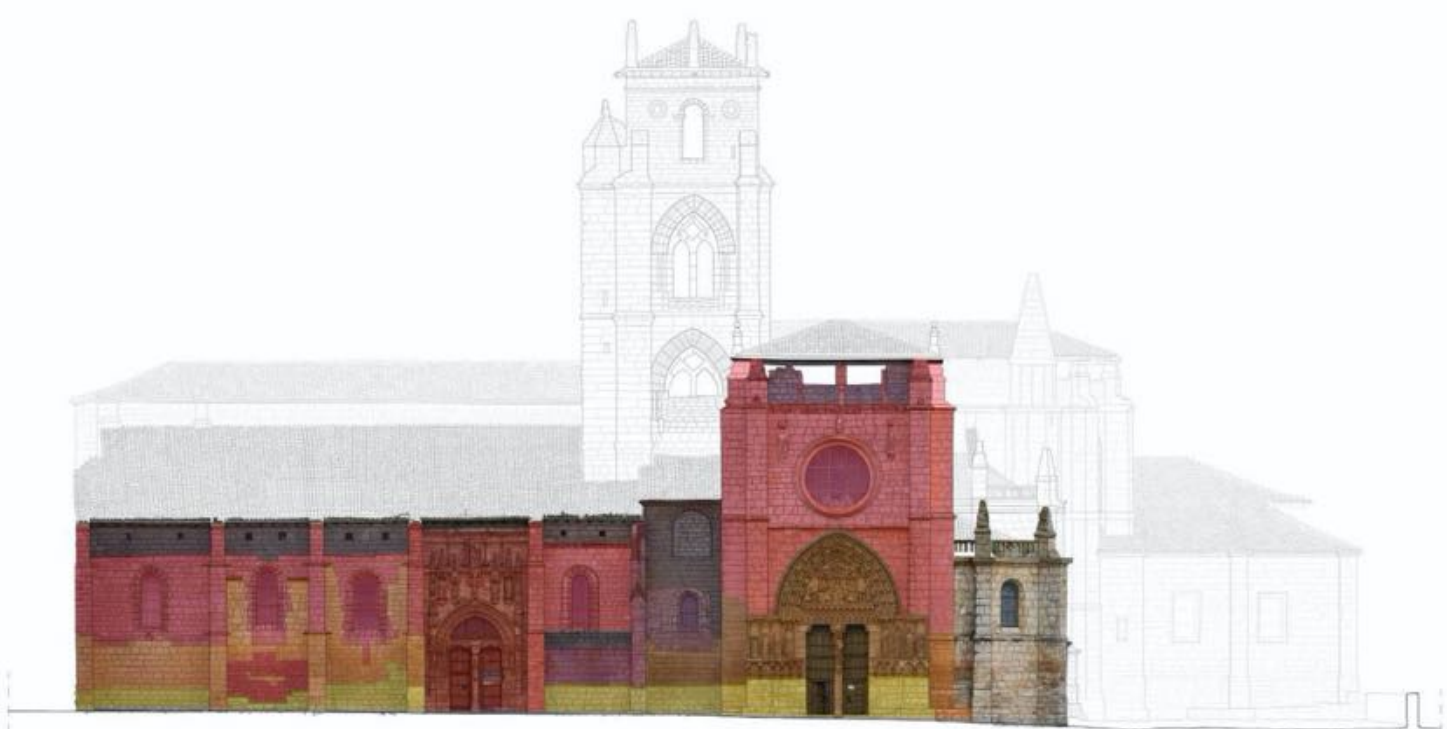
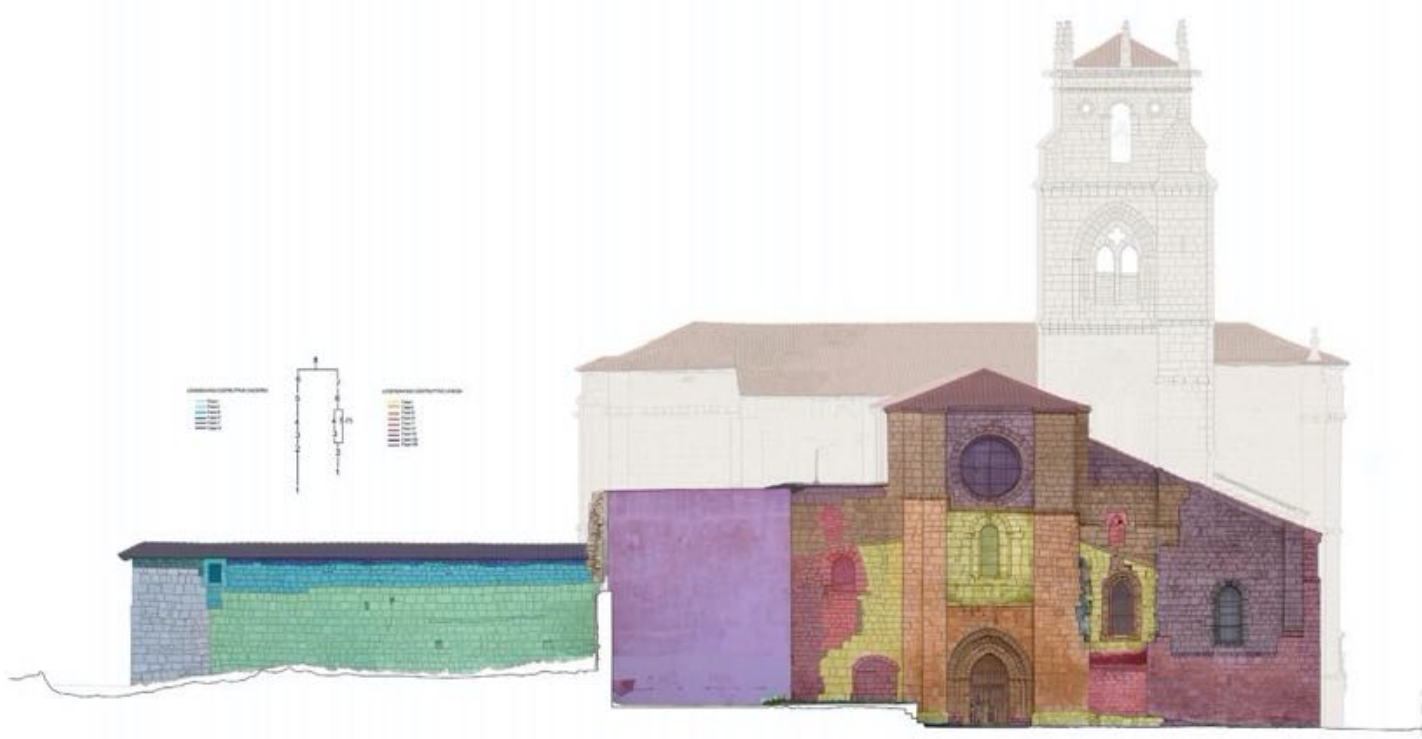
**Analisi delle stratigrafie
e delle fasi costruttive**

La lettura stratigrafica della cattedrale di Sasamón è stata eseguita seguendo un iter metodologico basato su una prima suddivisione del complesso architettonico in 'corpi di fabbrica' (CF) ed 'unità funzionali' (UF), un'operazione realizzata sia a livello orizzontale (mediante l'analisi in pianta dei rapporti stratigrafici intercorsi fra le connessioni presenti nell'edificio) che in verticale (attraverso la lettura stratigrafica dei prospetti verticali interni ed esterni). Le informazioni emerse dall'analisi sono state quindi registrate attraverso una serie di output, piante e prospetti tematici periodizzati, ed integrati fra di loro.

La lettura dei paramenti murari è stata condotta nell'ottica di individuare le continuità e le discontinuità nelle murature che permettessero di caratterizzare con precisione le diverse 'fasi costruttive' (FC).

Sono stati individuati sei periodi di maggiore attività edilizia, ognuno di questi caratterizzato da una o più fasi costruttive, che hanno portato a modificare, per cause strutturali o per volontà delle committenze, la struttura nel corso del tempo.

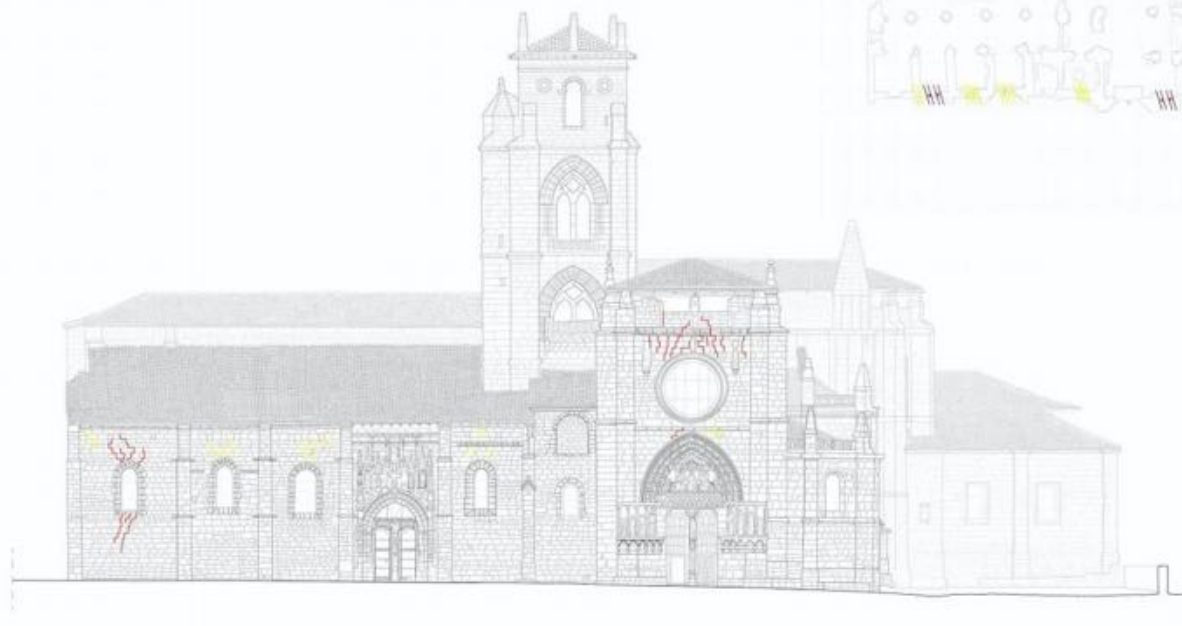
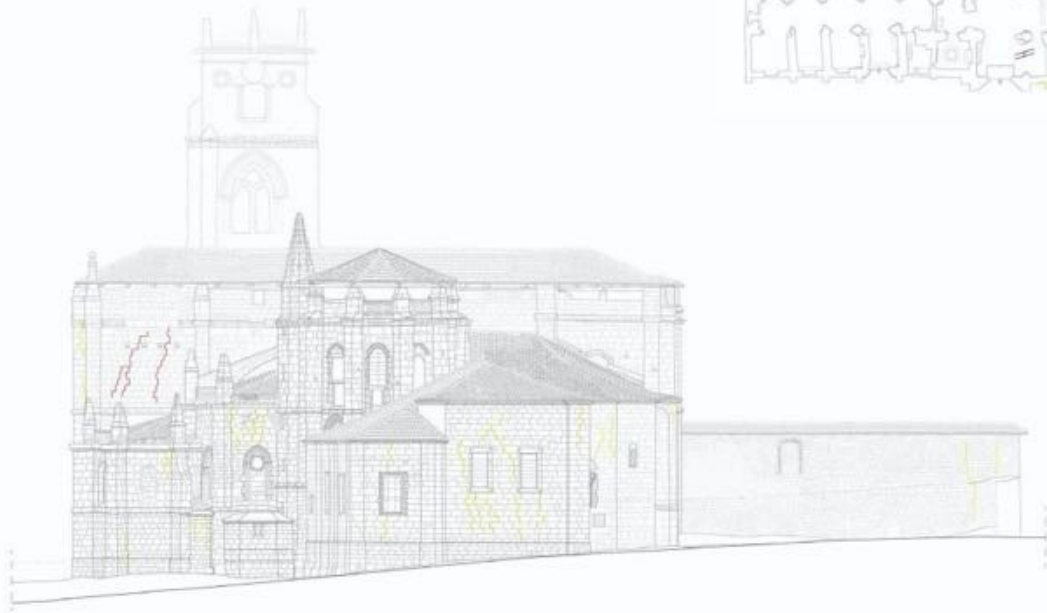
**Analisi delle lesioni
e delle deformazioni**

da sinistra
Sezione trasversale sul transetto della chiesa di Sasamon con individuazione delle lesioni strutturali

Prospetto est della chiesa di Sasamon con individuazione delle lesioni strutturali

con una in acciaio. La deformazione dei paramenti murari è causa delle lesioni individuabili lungo i contrafforti esterni della chiesa che tendono a ribaltarsi. È inoltre importante evidenziare come la struttura originaria funzionasse secondo lo schema gotico di una struttura puntiforme, non affidando ai paramenti ma ai contrafforti la resistenza alle spinte.

Una terza è individuabile tra il rosone e la finestratura della navata centrale; le aperture non in fase con la muratura hanno indebolito il paramento, il crollo delle volte della navata ha aggravato probabilmente il problema provocando grosse lesioni.
