# La Rocca Ariostesca di Castelnuovo Garfagnana. Analisi strutturale ed intervento di recupero

Giovanni BECATTINI, Michele BETTI, Duccio CAPONI, Maurizio ORLANDO

La memoria tratta dell'analisi strutturale e del progetto di rinforzo della Rocca Ariostesca di Castelnuovo Garfagnana. Le analisi e gli interventi di rinforzo strutturali si inseriscono nel quadro più generale del progetto di riqualifica della costruzione, che prevede la realizzazione di un polo museale dedicato all'Ariosto e alla Garfagnana del '500. Il progetto, finanziato tramite il Piano Stralcio Cultura e Turismo FSC 2014/2020, intervento n. 30 "Ducato Estense", nasce dalla forte volontà del Comune di Castelnuovo Garfagnana di rilanciare e valorizzare i luoghi storici del territorio. L'idea progettuale è stata affidata al Prof. Ing. Arch. Marco Dezzi Bardeschi, recentemente scomparso, e la progettazione degli interventi strutturali all'Ing. Giovanni Becattini.

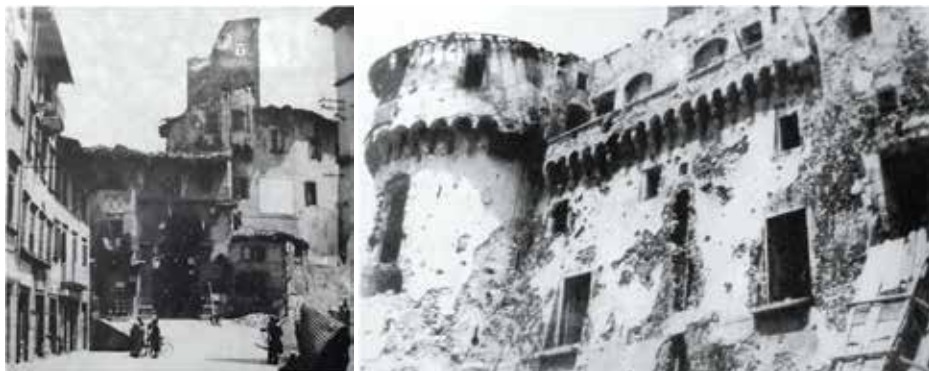
Fig. 3. Danni subiti dalla Rocca a seguito dei bombardamenti della seconda Guerra Mondiale.

La ricostruzione puntuale e continua nei secoli delle vicende storiche che hanno attraversato la storia della Rocca Ariostesca (ed in particolare fasi di costruzione e di mutazione d'uso) è purtroppo resa difficile, se non impossibile, a causa degli ingenti danni subiti durante i bombardamenti dell'ultima guerra

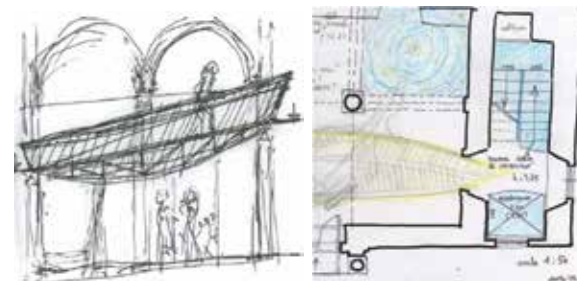
Fig. 4. Concept Prof. Dezzi Bardeschi: ascensore e passerella.

tare le scene del poema portando così l'ospite ad immergersi nel mondo dell'Ariosto con un approccio nuovo e tecnologico ma al tempo stesso diretto. Tra gli interventi che verranno eseguiti per rendere gli spazi fruibili agli ospiti è prevista l'installazione di due ascensori: uno vicino l'ingresso e l'altro all'interno della torre principale, per consentire l'accesso ai piani superiori e, in particolar modo, per favorire l'accesso alla terrazza panoramica posta sulla torre dell'orologio. Sarà inoltre realizzata una passerella per completare il percorso museale (Figura 4) che si svilupperà all'interno dell'atrio centrale collegando i due estremi della Rocca e dando la possibilità agli ospiti di compiere un giro completo del complesso. Un altro intervento atto a garantire una completa fruizione degli ambienti da parte del pubblico sarà la realizzazione di due coperture in acciaio e vetro (Figura 5).

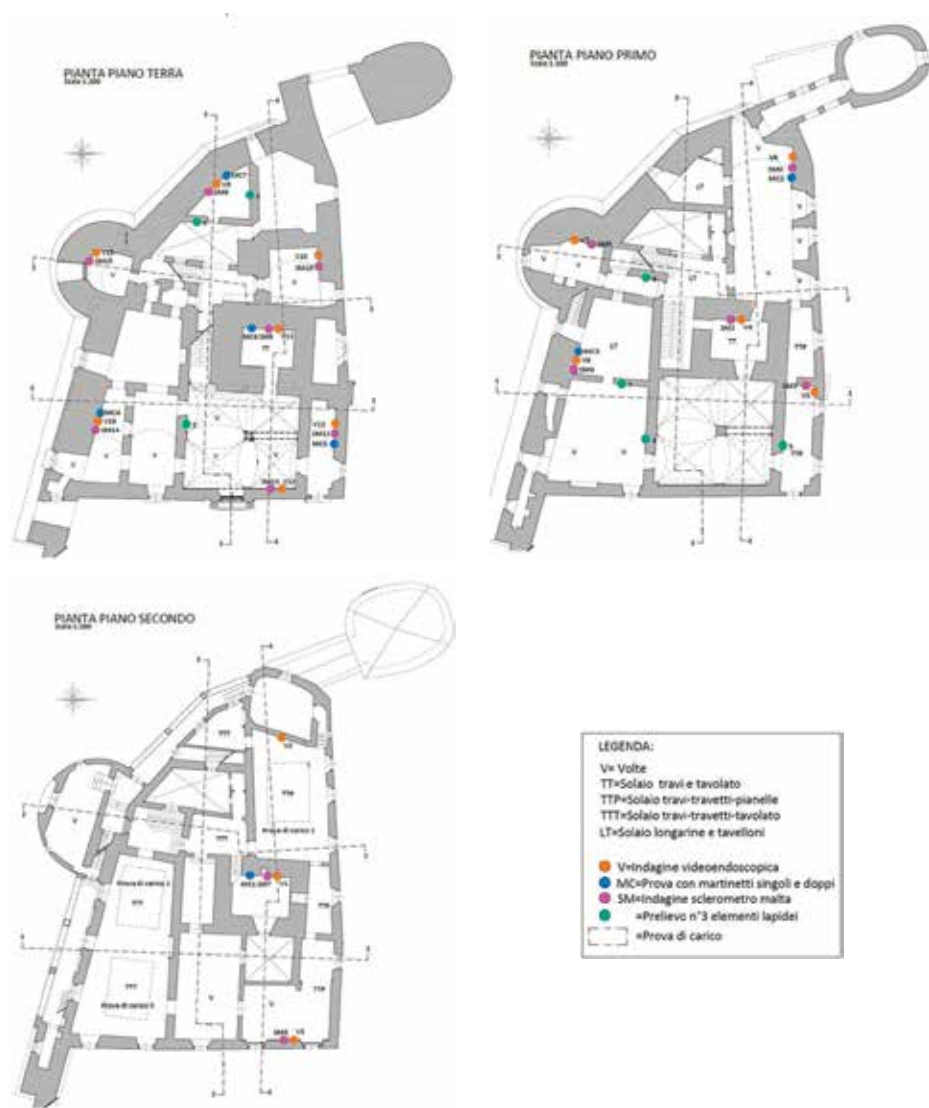
La campagna diagnostica (di cui si riporta una sintesi in Figura 7), grazie anche all'esecuzione di saggi mirati, ha consentito di rilevare i dettagli costruttivi, di classificare le tipologie di muratura e le tipologie di orizzontamenti comprese le relative caratteristiche meccaniche.

Fig. 7. Localizzazione aree di prova piano terra.

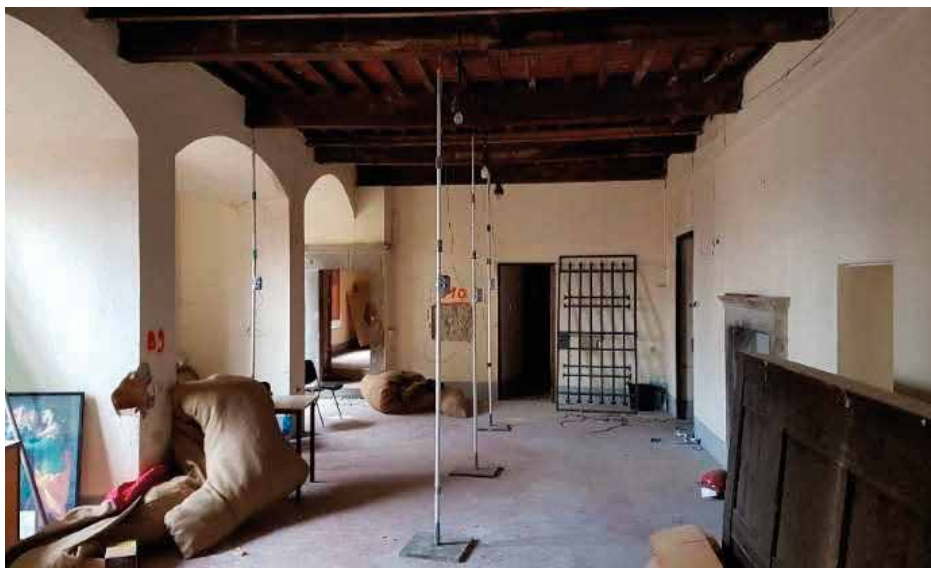
Sono state, infine, effettuate prove di carico (Figura 8) sui solai mediante l'applicazione di una cisterna zavorrata di dimensioni 6x3 m, posizionata in modo da coprire una superficie di 18 m<sup>2</sup>. Il carico applicato è stato di 3 kN/m<sup>2</sup>.

Fig. 8. Posizionamento flessimetri nella sala delle volte.

La misura delle deformazioni è stata eseguita per mezzo di flessimetri posizionati in mezzzeria e all'appoggio della trave più sollecitata.

- Prova 1 stanza 7: l'abbassamento massimo è stato registrato sul punto di acquisizione n°1, posto al centro della trave n°4 e centrato rispetto all'impronta di carico, ed è stato di 13.23 mm; l'abbassamento residuo è stato pari a 1.05 mm;
- Prova 2 stanza 10: l'abbassamento massimo è stato registrato sul punto di acquisizione B posto al centro della trave n°3, decentrato rispetto all'impronta di carico, ed è stato di 11.93 mm, l'abbassamento residuo è stato pari a 2.13 mm;
- Prova 3 stanza 11: l'abbassamento massimo si è registrato sul punto di acquisizione D posto al centro

della trave n° 1, decentrato rispetto all'impronta di carico, ed è stato di 28.87 mm, il cedimento residuo è stato pari a 8.58 mm.

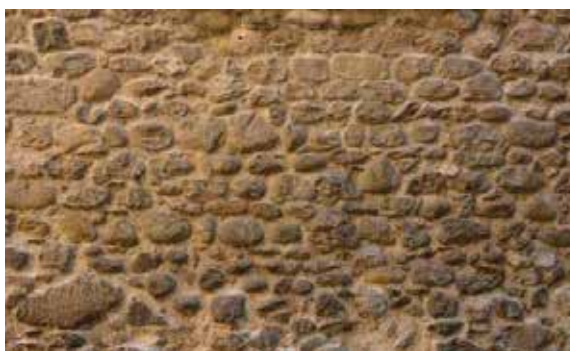
Nel caso della muratura tipo della Rocca (Figura 9), questa è risultata essere classificabile in categoria B per azioni verticali e orizzontali complanari, e in categoria C per azioni orizzontali.

Presenza filari orizzontali	1
presenza diatoni	0
Forma elementi esistenti	1.5
Sfalsamento giunti verticali	0.5
Dimensione elementi resistenti	0
Qualità della malta	0.5
Qualità elementi resistenti	1
<b>IQM</b>	<b>3.5</b>

Fig. 9. Muratura tipo della Rocca Ariostesca

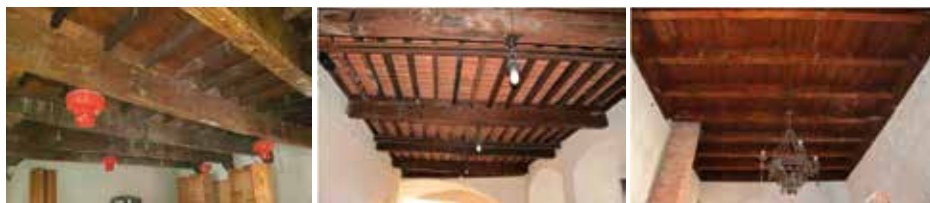
Fig. 13. Solai di piano. Sx: Solaio doppia orditura con tavolato. Centro: Solaio doppia orditura con pannelle. Dx: Solaio semplice orditura con tavolato.

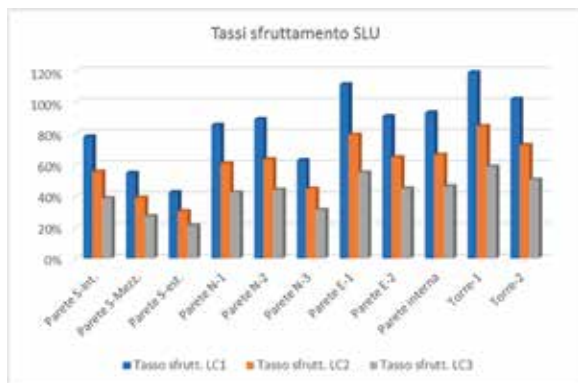
Fig. 16. Tassi di sfruttamento delle murature più sollecitate in base al livello di conoscenza

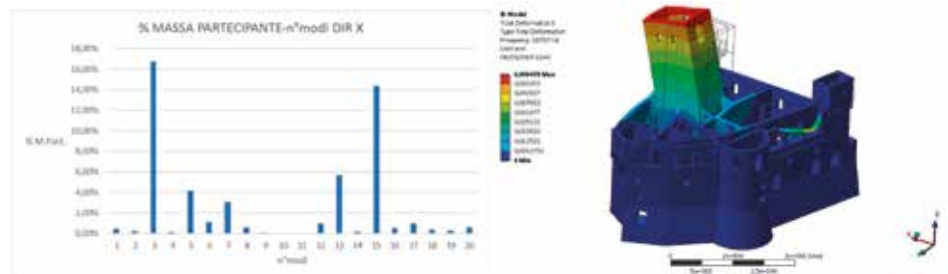
Fig. 17. Massa partecipante dir. X e modo di vibrare n° 15

L'analisi modale è stata effettuata considerando un numero di modi superiore a 100 per raggiungere una percentuale di massa partecipante totale attivata pari almeno al 70%. I modi a cui compete la maggiore percentuale di massa partecipante in direzione X (Asse N-S) sono i modi n. 3 e n. 15 (Figura 17), pari rispettivamente al 16.73% e al 14.38%. Nella direzione Y (Asse E-W) i modi che attivano maggiore massa sono i modi n. 1 (Figura 18), n. 12 e n. 14 ai quali corrisponde una percentuale di massa partecipante rispettivamente pari a 12.83%, 7.06% e 12.92%. I risultati dell'analisi modale hanno offerto ulteriori indicazioni e spunti per individuare i possibili cinematismi di collasso da analizzare.

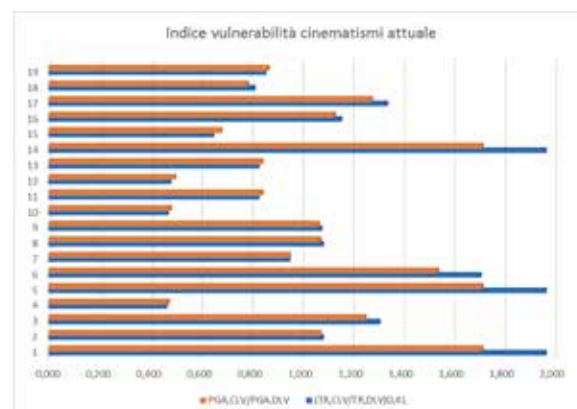
significativi, l'analisi è stata rivolta alla quantificazione del coefficiente  $\alpha$ , moltiplicatore dei carichi orizzontali agenti sugli elementi strutturali, che attiva il cinematismo in questione. Per l'applicazione del metodo di analisi si ipotizza, resistenza nulla a trazione della muratura, assenza di scorrimento tra i blocchi e resistenza a compressione infinita della muratura. L'analisi dei cinematismi è stata effettuata mediante l'utilizzo del software PCM investigando un numero di 19 macroelementi. Le analisi hanno anche tenuto conto del contributo delle catene presenti, recentemente posizionate durante il rifacimento della copertura. L'indice di vulnerabilità sismica ottenuto, valutato come rapporto  $\alpha_{g, capacità} / \alpha_{g, domanda}$  è risultato pari a 0.475.

Fig. 20. Indici di vulnerabilità stato attuale.

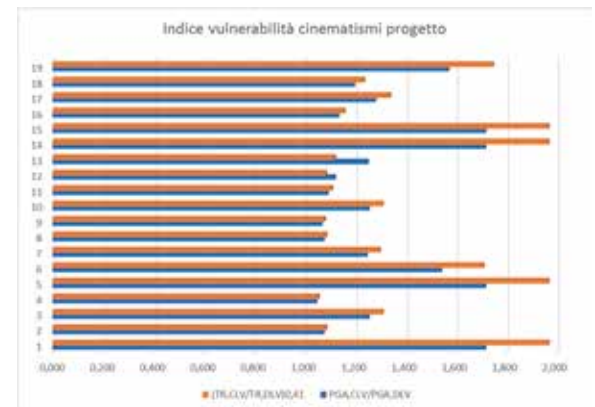
Fig. 24. Indice di vulnerabilità dei cinematicismi post intervento.

Si riporta in **Figura 23** la pianta con l'individuazione delle nuove catene, mentre in **Figura 24** sono illustrati gli indici di vulnerabilità sismica post-intervento.
