### **Il tessuto urbano storico di Città del Messico. Metodologie di rilievo architettonico e diagnostico per un isolato della zona patrimoniale**

Il tessuto urbano storico di Città del Messico. Metodologie di rilievo architettonico e diagnostico per un isolato della zona patrimoniale UNESCO / Stefano Bertocci; Matteo Bigongiari; Reynaldo Esperanza. - ELETTRONICO. - (2020), pp. 1-326.

**Il tessuto urbano storico  
di Città del Messico.**

*Metodologie di rilievo architettonico e  
diagnostico per un isolato della zona  
patrimoniale UNESCO*

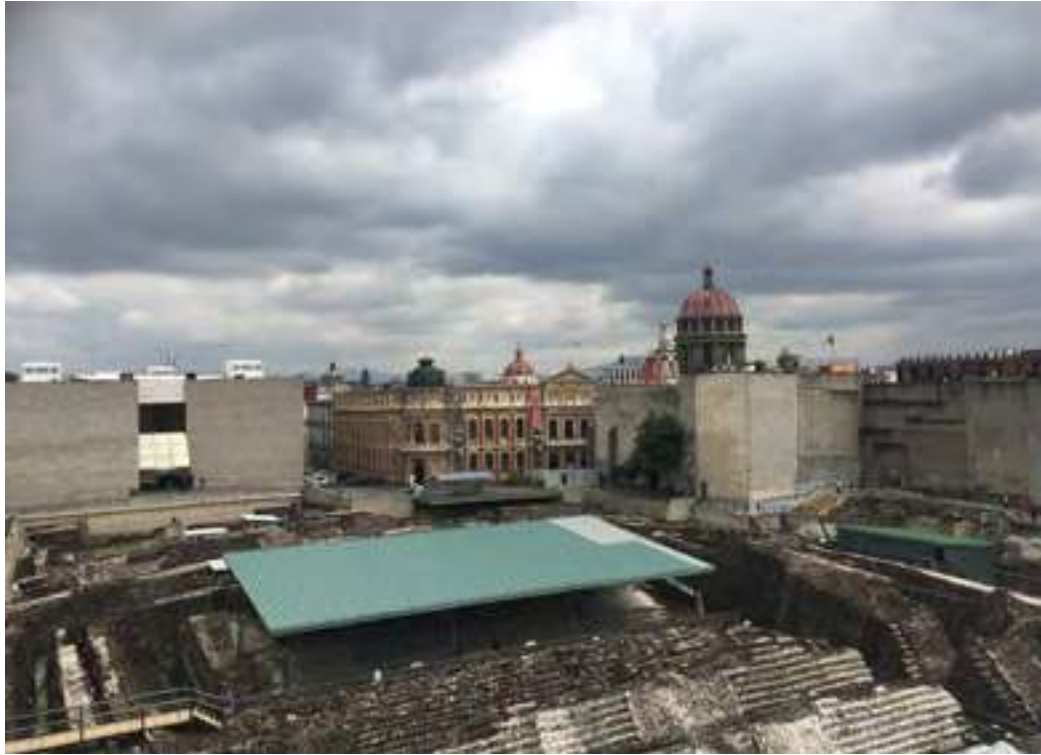
**Fig.16**  
Templo Mayor.  
Vestigios  
arqueológicos  
del recinto  
ceremonial de la  
antigua ciudad de  
Tenochtitlán.

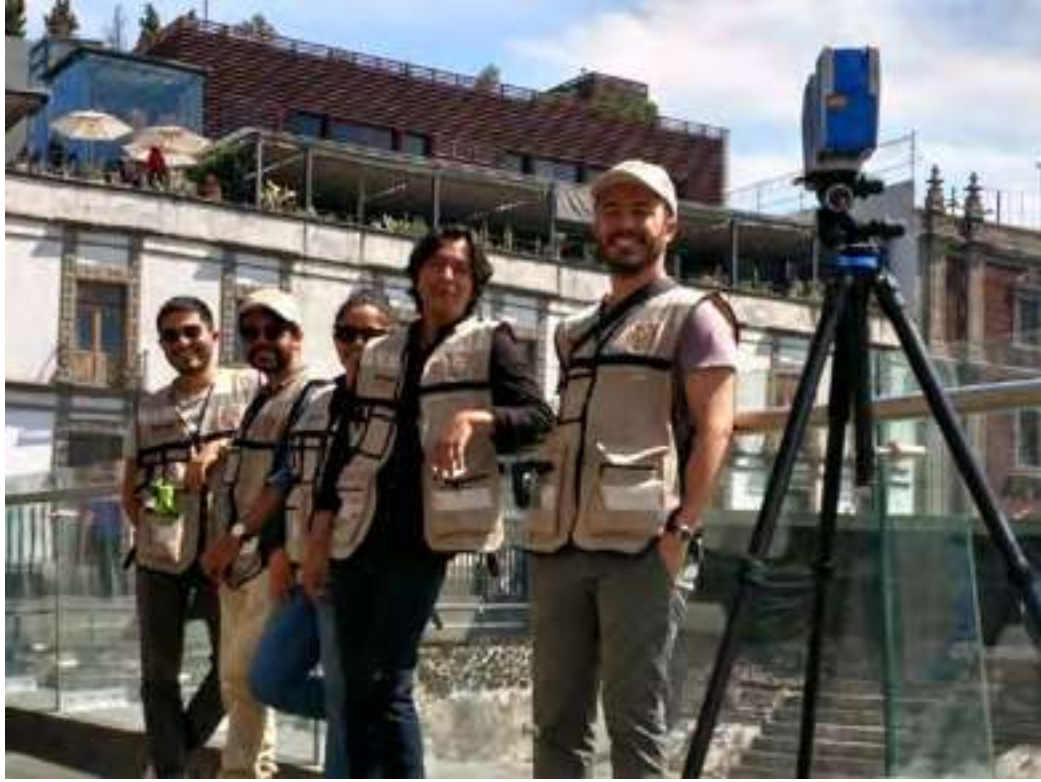
**Fig.21**  
Trabajos de levantamiento en el Centro Histórico, colaboración entre el Laboratorio de Imagen y Análisis Dimensional del INAH, la Autoridad del Centro Histórico, la UNAM y la Universidad de Florencia

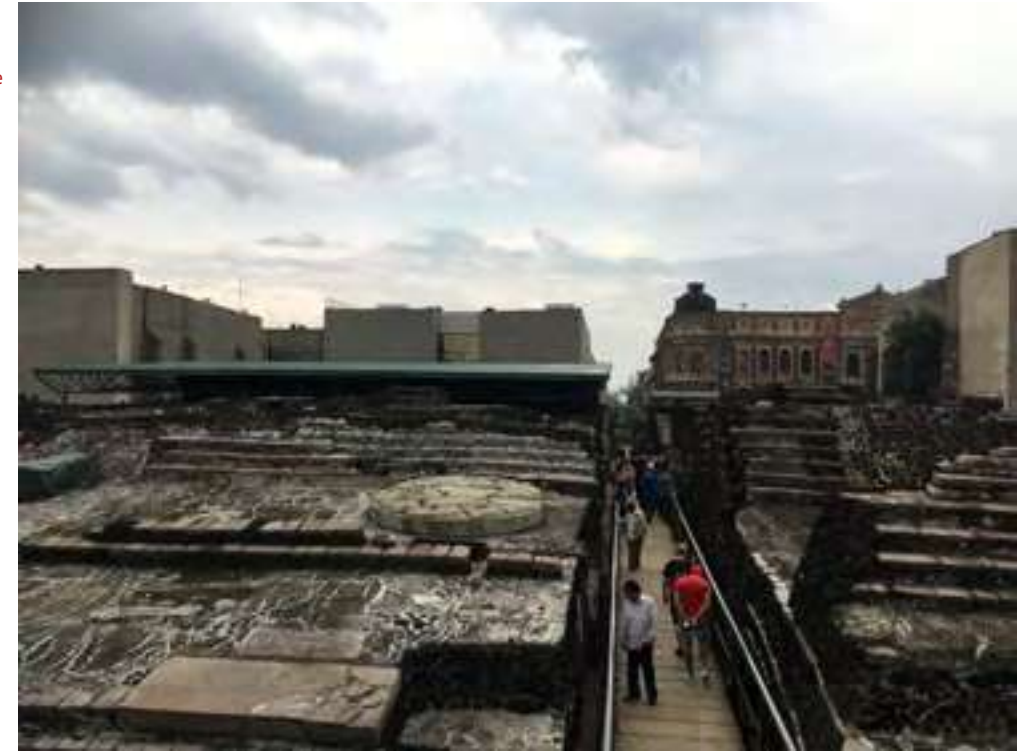
**Fig. 26**  
Vestigios arqueológicos del Templo Mayor, este fue la estructura principal del recinto ceremonial de México Tenochtitlán, dedicados a Huitzilopochtli y Tlaloc, principales deidades de la civilización mexicana.

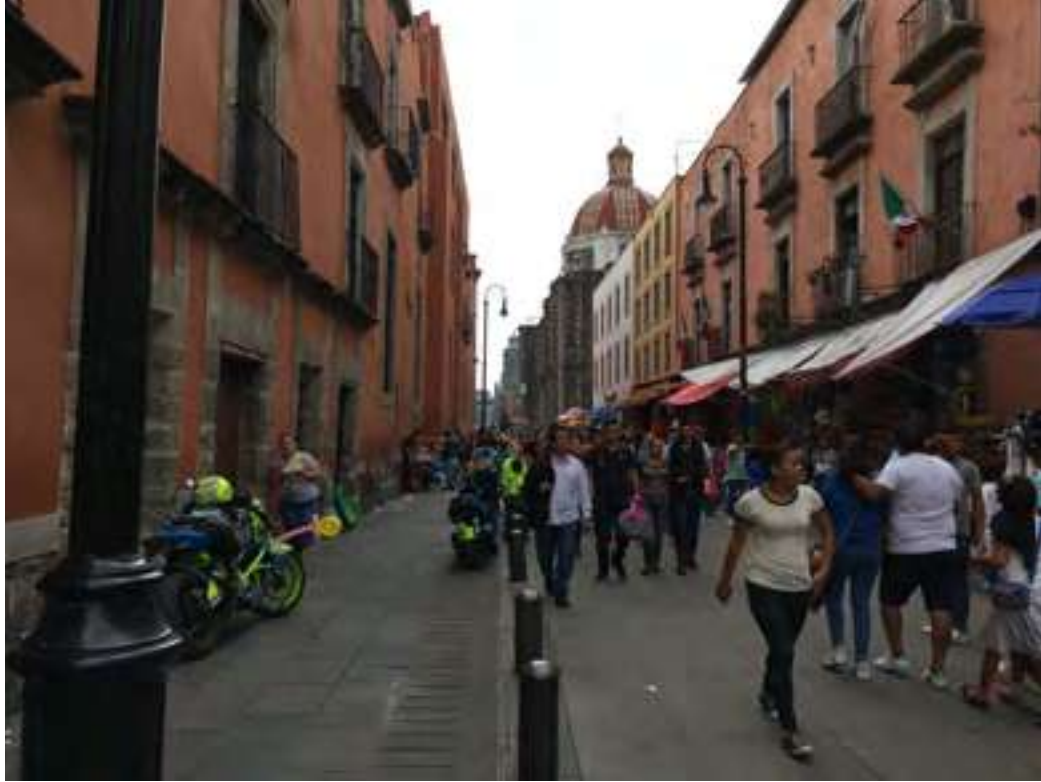
**Fig.29**  
Vista de la calle de Moneda, en la cual se observan las proporciones características de la arquitectura virreinal, resaltan los detalles de cantería en los guardapolvos, jambas, dinteles y cornisas.

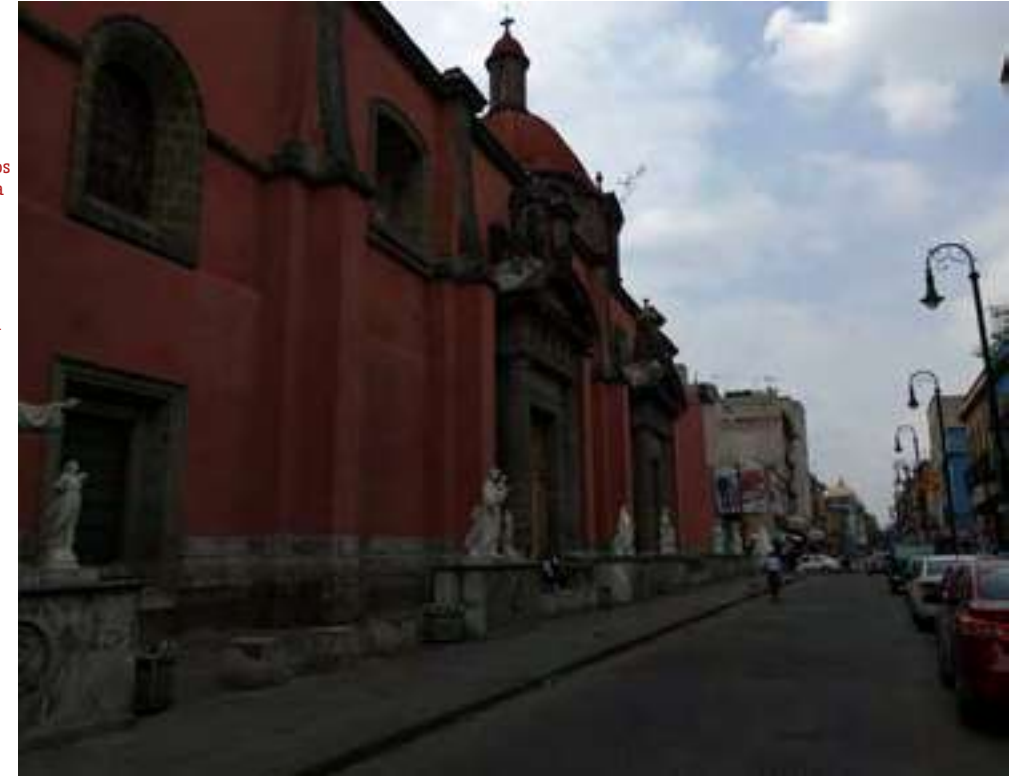
**Fig.30**  
Templo y convento de Jesús María, se observan la morfología de la edificación basada en muros de mampostería mixta a cal y canto, nótese el trabajo de cantería en las portadas y ornamentación

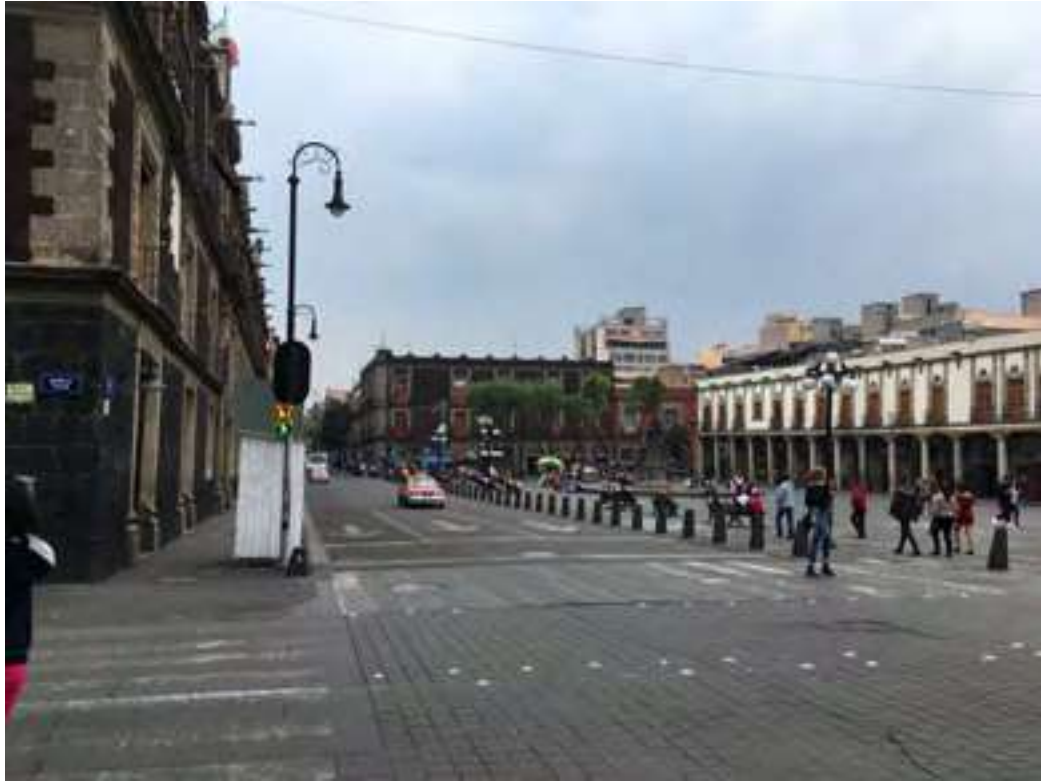
**Fig.31**  
Vista de la Plaza Santo Domingo, se observan detalles de cantería en los esquineros, las cornisas, las jambas y las basas de los edificios. El tezontle se utilizó como material de recubrimiento debido a su ligereza.

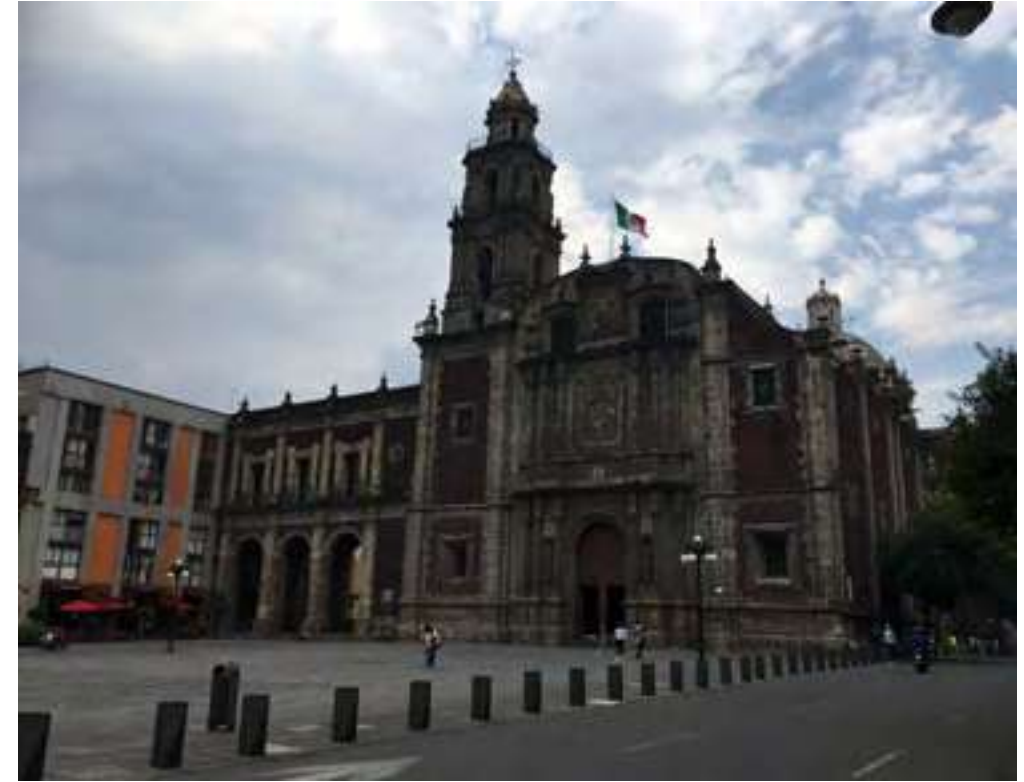
**Fig.32**  
Templo de Santo Domingo de Guzmán, se observa la construcción recubierta de piedra tezontle de origen volcánico que permite aligerar las estructuras, evitando el peso excesivo que facilita los hundimientos

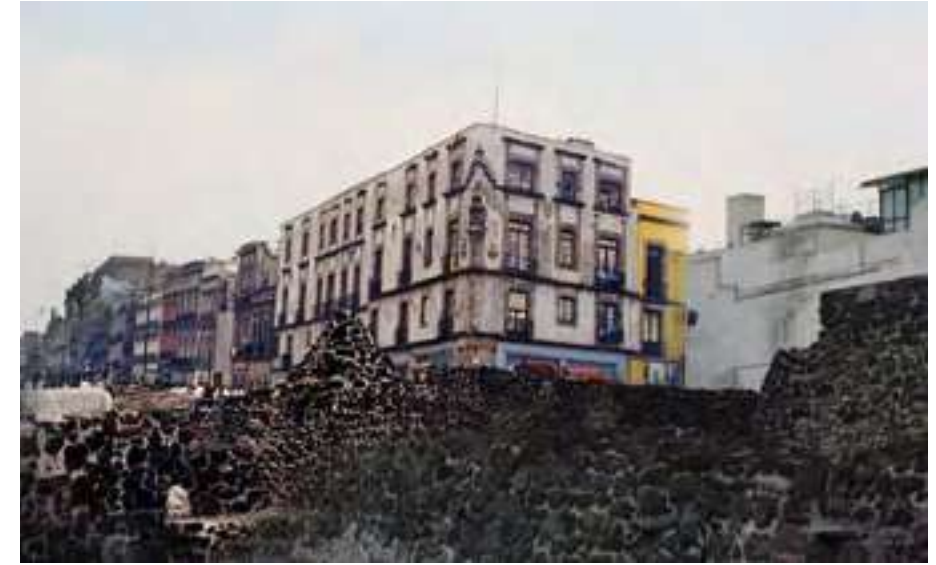
Fig. 49 - Reconstitución digital de la casa de las Ajaracas vista desde el interior del Templo Mayor, fotografía base de 1980. Se observa el hundimiento diferencial del conjunto, en consecuencia, el apareamiento de grietas que terminaron por deteriorar al inmueble. Técnica usada Photoshop.

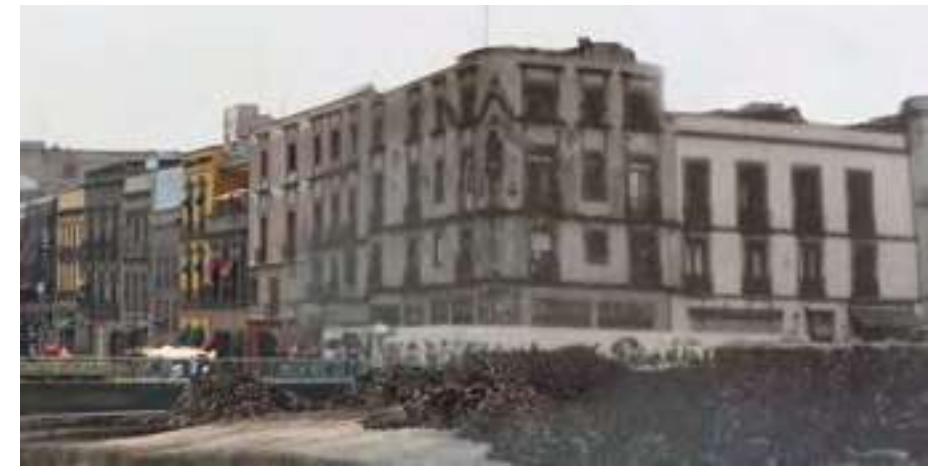
Fig. 50 - Reconstitución digital de la casa de las Ajaracas vista desde el interior de Templo Mayor, fotografía base de 1990. Se aprecia un deterioro en una etapa avanzada. A un costado La antigua casa de las campanas aún edificada. Técnica usada Photoshop.

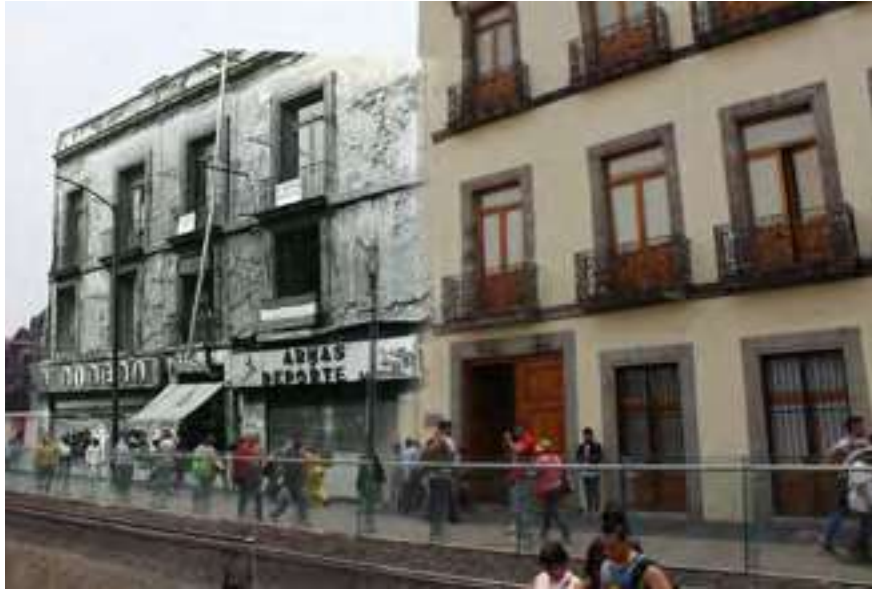
Fig.51 - Reconstitución digital de la antigua Casa de las Campanas, fotografía base de 1960. Para esta etapa ya existe un deterioro importante en la fachada, principalmente en aplastados. Técnica usada Photoshop.

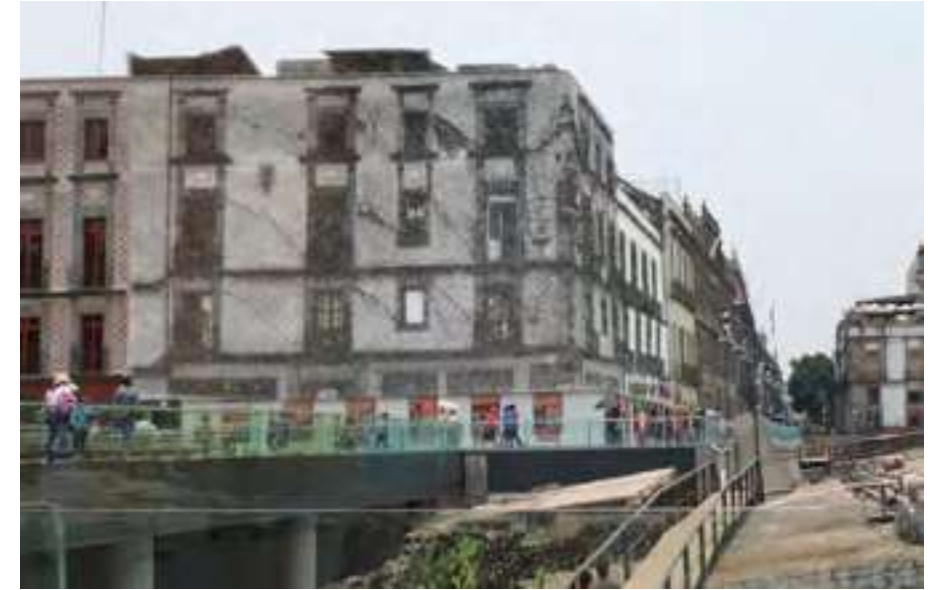
Fig.53 - Reconstitución digital de la fachada norte de la Casa de las Ajaracas, fotografía base de 1991, donde es evidente el daño existente en el inmueble, delatado por la cantidad de grietas en fachada y hundimientos diferenciales. Técnica usada Photoshop.

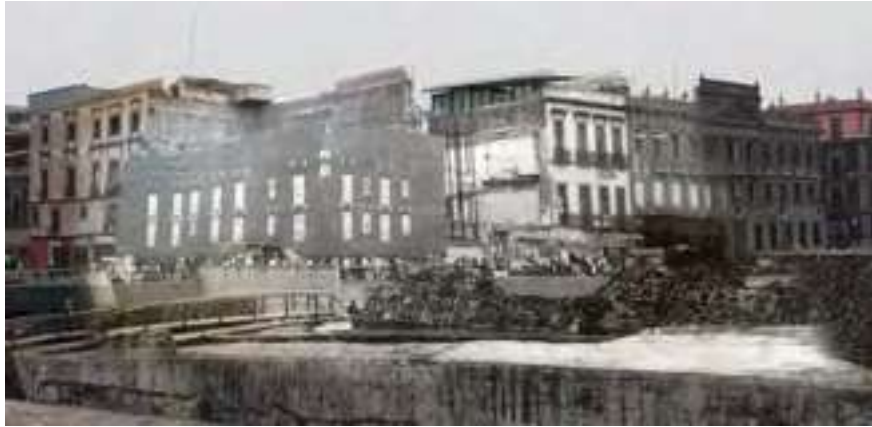
Fig.55 - Reconstitución digital de la acera oriente de la Av. República de Argentina, fotografía base de 1999. Se muestra a casa de las ajaracas en riesgo de colapso cubierta por una gran lona. De igual forma se observa a la Casa de las Campanas prácticamente demolida en su totalidad. Técnica usada Photoshop.

De izquierda a derecha, Casa de las Ajaracas en proceso de demolición. Hay que aclarar que se buscó realizar los trabajos de salvamento arqueológico de los cuales no se obtuvo ningún resultado positivo, es por ellos que se colocó esta gran manta en la fachada del inmueble. La Antigua Casa de las Campanas no tuvo un mejor destino, pues para esta década solo quedaba edificado el 10% del inmueble el cual se encontraba apuntalado. A pesar de los esfuerzos realizados por el INAH no se logró rescatar prácticamente nada de Argentina #6. Para Argentina #8 fue diferente, pues se observa prácticamente igual que en la década de los 80, mismo caso para el Palacio del Marqués del Apartado.

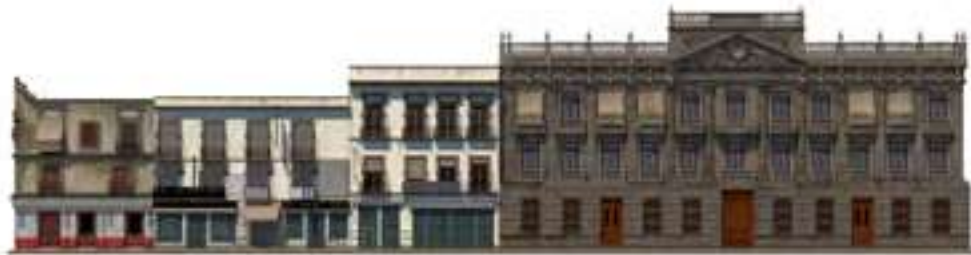
De izquierda a derecha, Casa del Mayorazgo Nava Chávez también conocida como Casa de las Ajaracas donde resalta en planta baja la zona ocupada por comercio con accesos hacia la misma avenida. En el primer y segundo nivel se puede dar la lectura de fachada donde sobre salen las ajaracas o laceria de ocho. El siguiente edificio que se aprecia es la Antigua Casa de las Campanas donde se observa de igual forma el comercio en planta baja lo cual se refleja en la fachada, pues hay una evidente existencia de espectaculares propios de los negocios. La tercera edificación es la actual Autoridad del Centro Histórico, donde se repite el uso comercial en planta baja. Por último, el Palacio del Marqués del Apartado.

Fig.57 - Técnica de renderizado, modelado y postproducción SketchUp Pro 2019+Vray

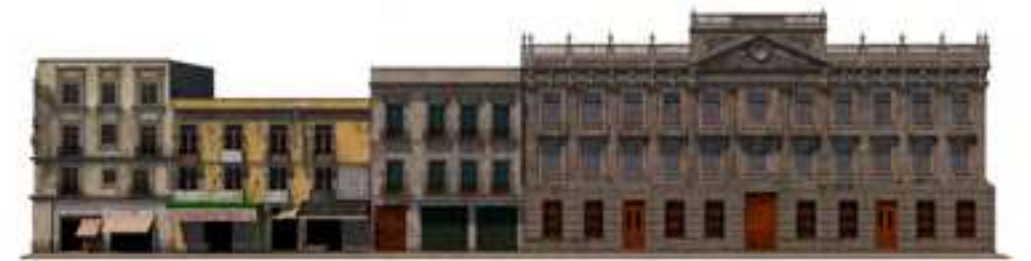
De izquierda a derecha, Casa de las Ajaracas donde se observa que se sustituyeron las puertas de madera por cortinas corredizas de acero, con el motivo de ampliar los comercios. Podemos notar también que para esta etapa ya se había concluido la ampliación realizada por el arquitecto Federico Mariscal y Piña. Donde sobresale además la apertura de un vano en primer nivel para brindar de un ritmo y simetría en los niveles superiores. En la Antigua Casa de las Campanas percibimos un cambio del aplanado de la fachada en cuanto a su cromática, con la precisión de que parte de esta se empieza dañar y colapsar parcialmente. El uso de suelo en planta baja sigue siendo de comercio. El siguiente caso es Argentina #8, el primer cuerpo pertenece aún al comercio, con la diferencia de que se colocó un portón de madera. En fachada se logra ver la intervención en cuanto a su aplanado pues se le aplicó un tratamiento de pintura simulando la textura de un almohadillado. Por último, el Marqués del Apartado que se mantuvo intacto.

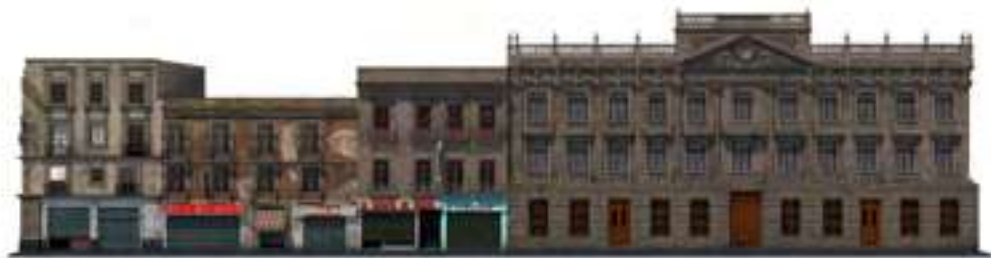
#### Reconstrucción digital de la acera poniente de la Avenida República de Argentina del año 1960

De izquierda a derecha, Casa de las Ajaracas que prácticamente se conservó en el mismo estado, pero con ligeras modificaciones en el área de comercio de planta baja. En el siguiente edificio (Antigua Casa de las Campanas) se observa un estado de conservación malo y se ratifica a simple vista con el severo daño en fachada, a pesar de que tuvo un tratamiento de aplanado y pintura, éste colapso en gran parte del inmueble. Argentina #8 es un caso similar, pues el deterioro en cristalería, herrería y aplanados es preocupante, además de la modificación en planta baja retirando muros de carga para la ampliación de la zona de comercio. Al final del larguillo el Palacio Marqués del apartado intacto aún.

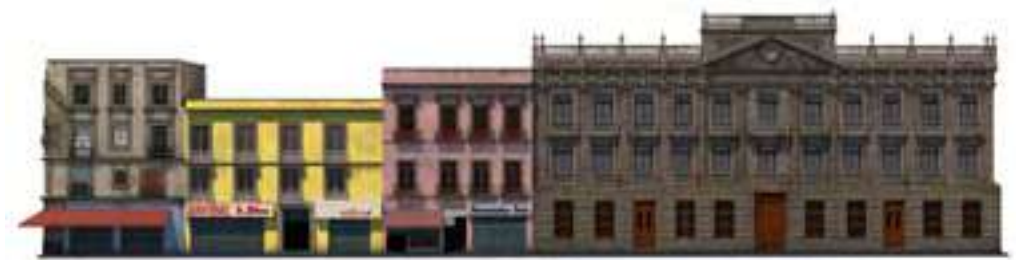
#### Reconstrucción digital de la acera poniente de la Avenida República de Argentina del año 1980

De izquierda a derecha, Casa de las Ajaracas que comienza a presentar daños en la fachada, lo cual se corrobora con el apareamiento de grietas producto de la ampliación hecha en la década de los 30 y los hundimientos diferenciales del edificio. La Antigua Casa de las Campanas recibió un tratamiento en fachada, sin embargo, dicha intervención solo llegó al concepto de acabados, es decir, que la estructura del inmueble no fue tomada en cuenta. Para Argentina #8 fue un caso parecido, se llevó a cabo la intervención de la fachada, pero solamente el concepto de acabados. El Palacio del Marqués del Apartado para esta década se mantuvo con un estado de conservación bueno.

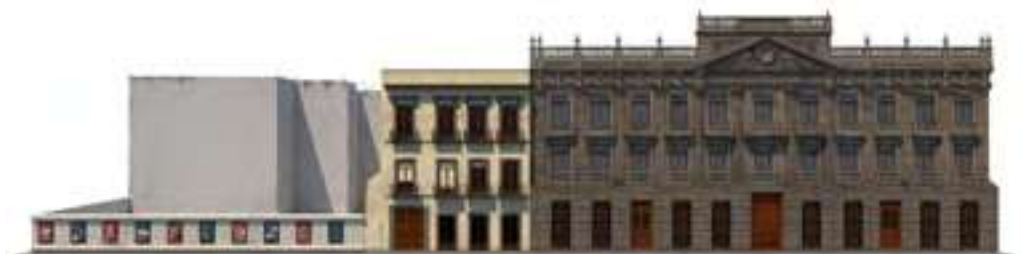
De izquierda a derecha, notamos el vacío dejado por la Casa de las Ajaracas en su numeración 36 y 38, es decir, que se optó por demoler dos terceras partes del inmueble. El siguiente vacío pertenece a la Antigua Casa de las Campanas (Argentina #6), es en 2006 que se concluye con los trabajos de demolición del edificio. En el predio de Argentina #8 se observa una edificación aparentemente en buen estado. En planta baja se modificó el área de comercio y se colocaron los muros de carga correspondientes del inmueble, así como la apertura de tres vanos para ventanales para darle un ritmo y simetría al inmueble. Se aprecia una intervención bajo el concepto de aplanados y pintura. Por último, el Palacio del Marqués del Apartado el cual recibió una modificación en su fachada poniente alargando los ventanales del cuerpo bajo para alinearlos a nivel de los portones.

Fig.62 - Técnica de renderizado, modelado y postproducción SketchUp Pro 2019+Vray 4.0+Photoshop CC2018 por Samano R. (2020).

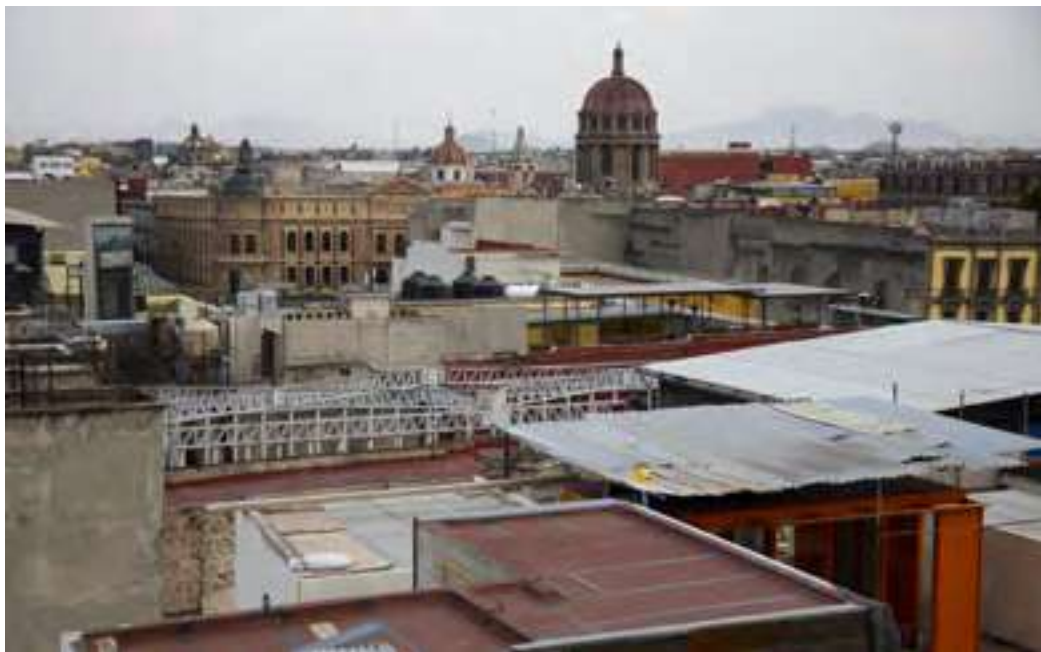
**Fig.66**  
Vista delle coperture dell'isolato caso studio, dove si possono notare le numerose superfetazioni aggiunte nel tempo

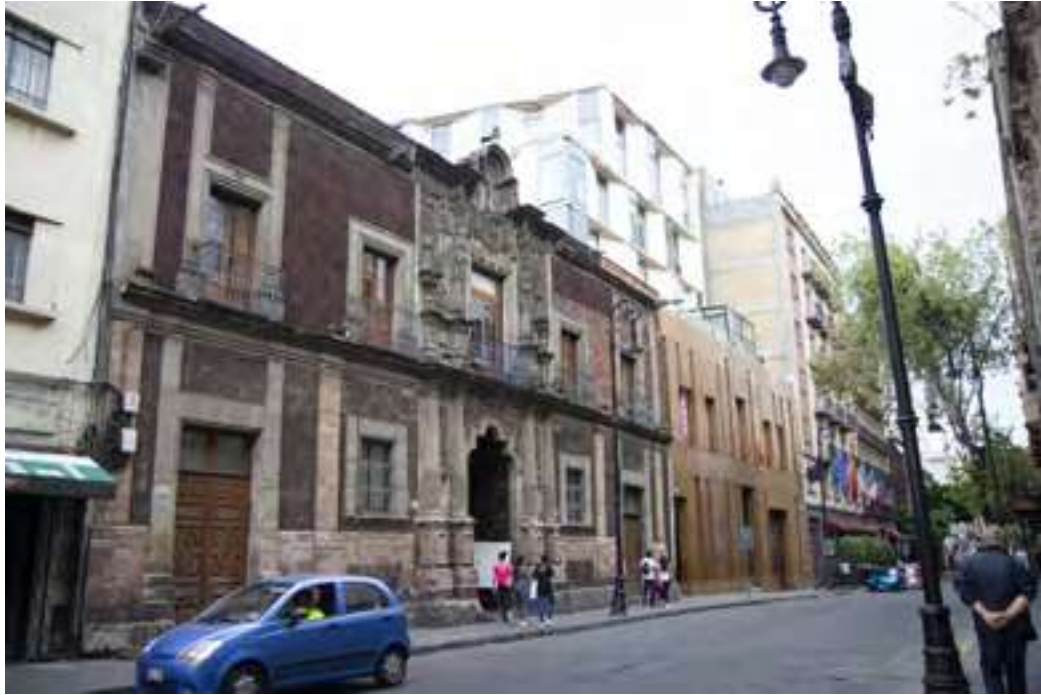
**Fig.70**  
Vista di uno degli edifici più rappresentativi della Calle Donceles, dove è possibile confrontare il rapporto con le nuove architetture moderne

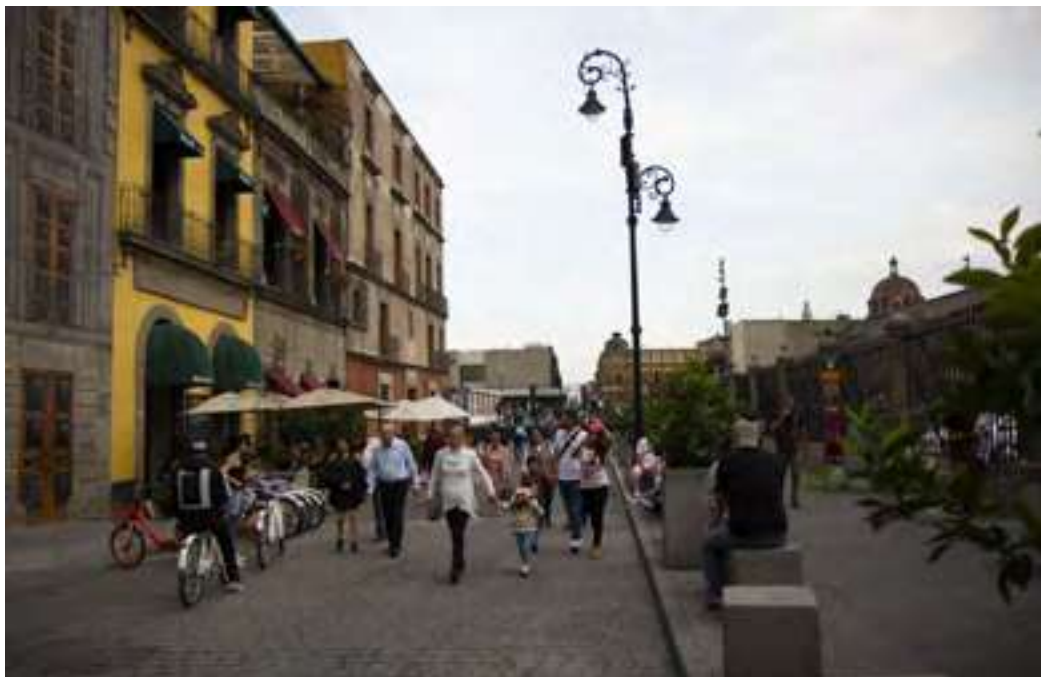
**Fig.71**  
Vista della Calle Republica de Guatemala, alle spalle della cattedrale, prossima alla zona archeologica

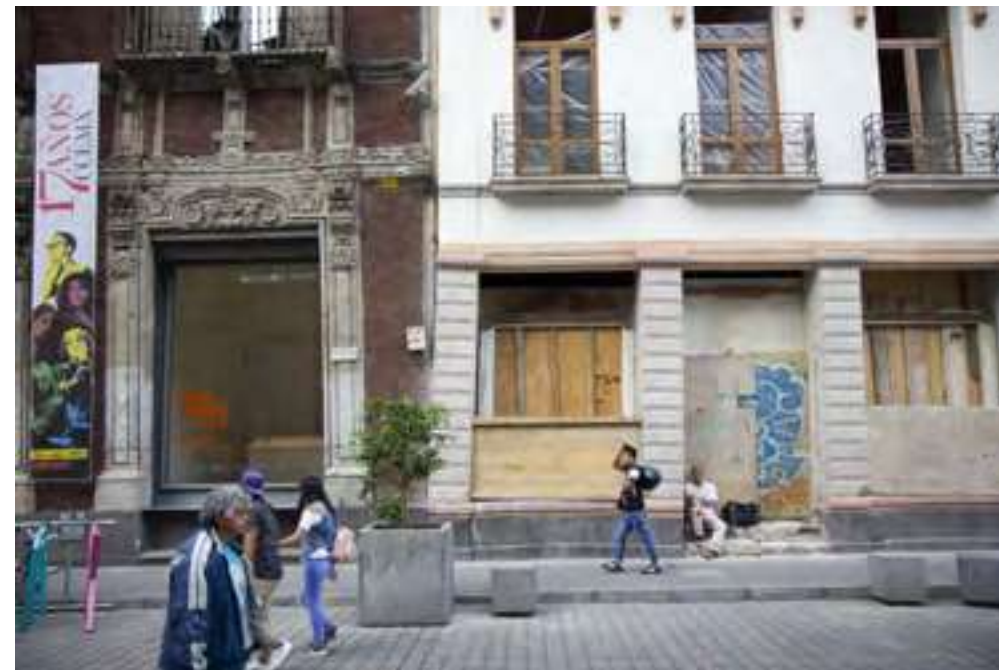
*pagina a fronte*  
**Fig.72**  
Vista di alcuni edifici lungo Calle Republica de Guatemala, dove, nonostante i recenti interventi di manutenzione, si possono notare forti dissesti strutturali

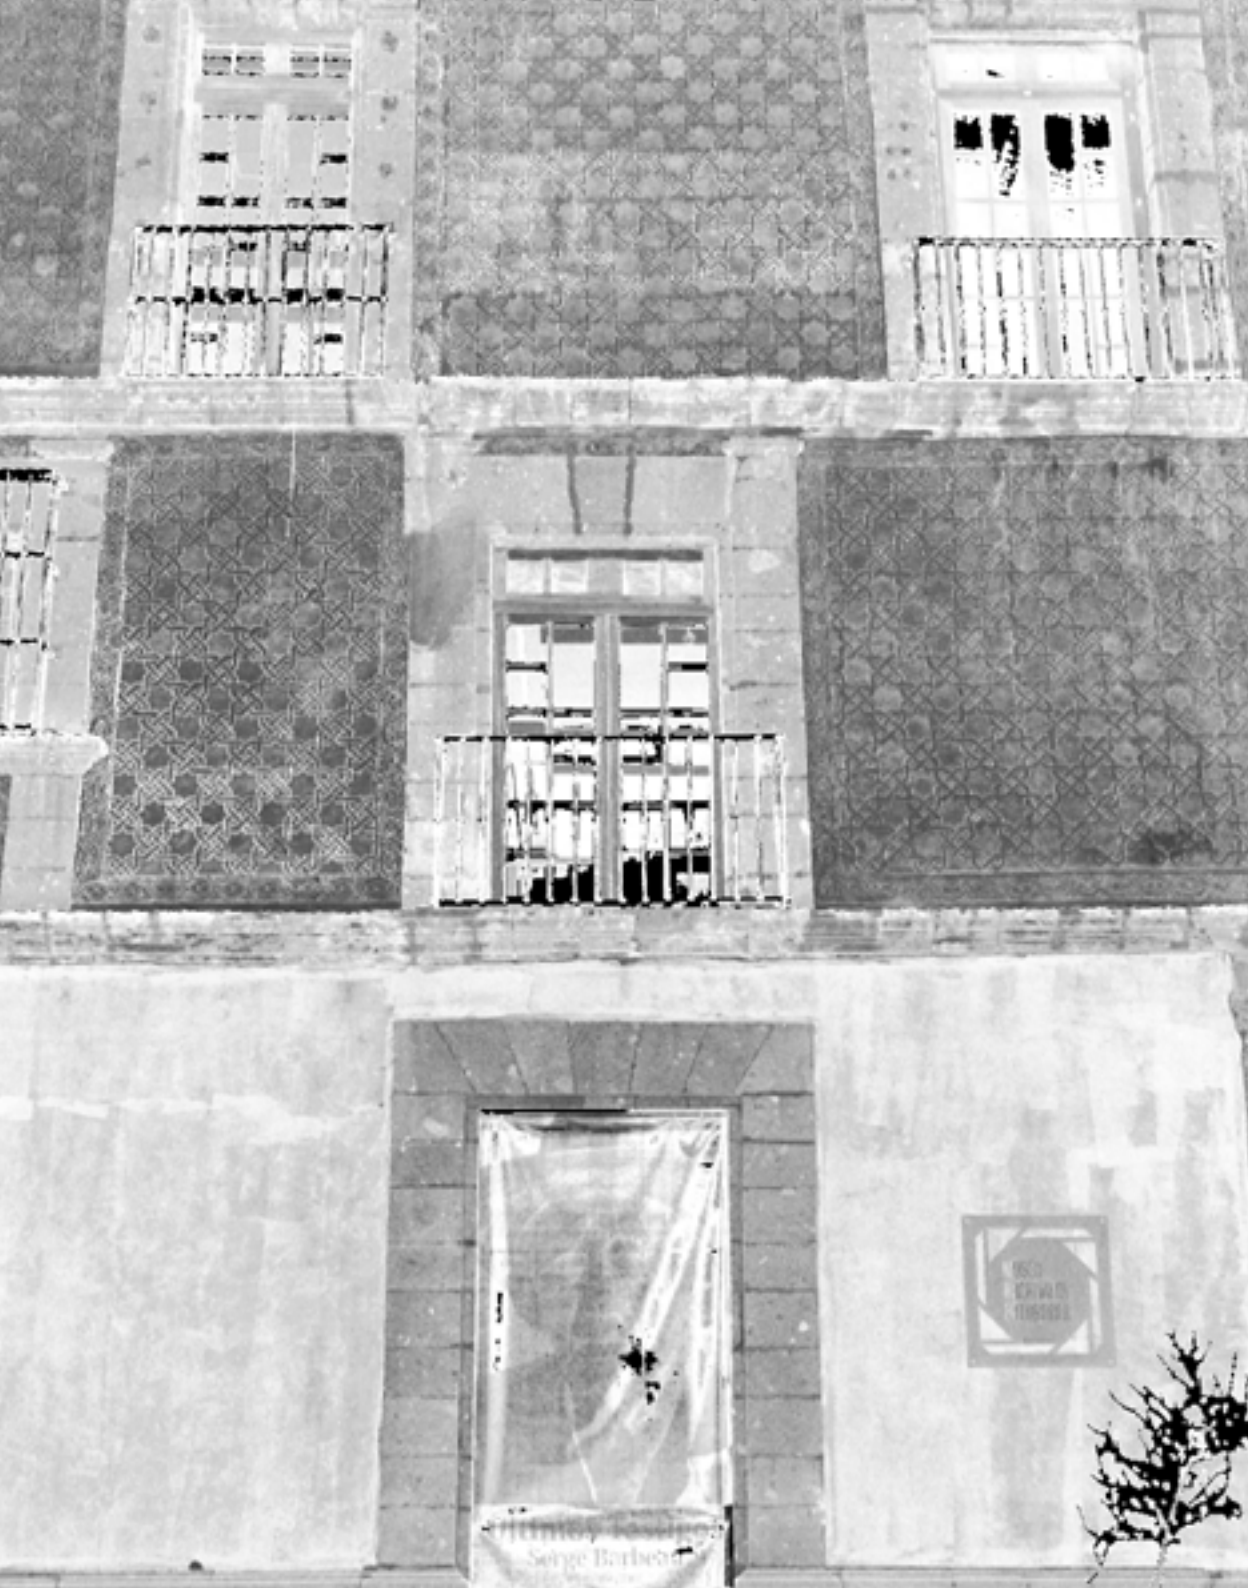
**Fig.85**  
Immagine  
di un  
particolare di  
una facciata  
dell'isolato  
rilevato  
proveniente  
dalla nuvola  
di punti laser  
scanner

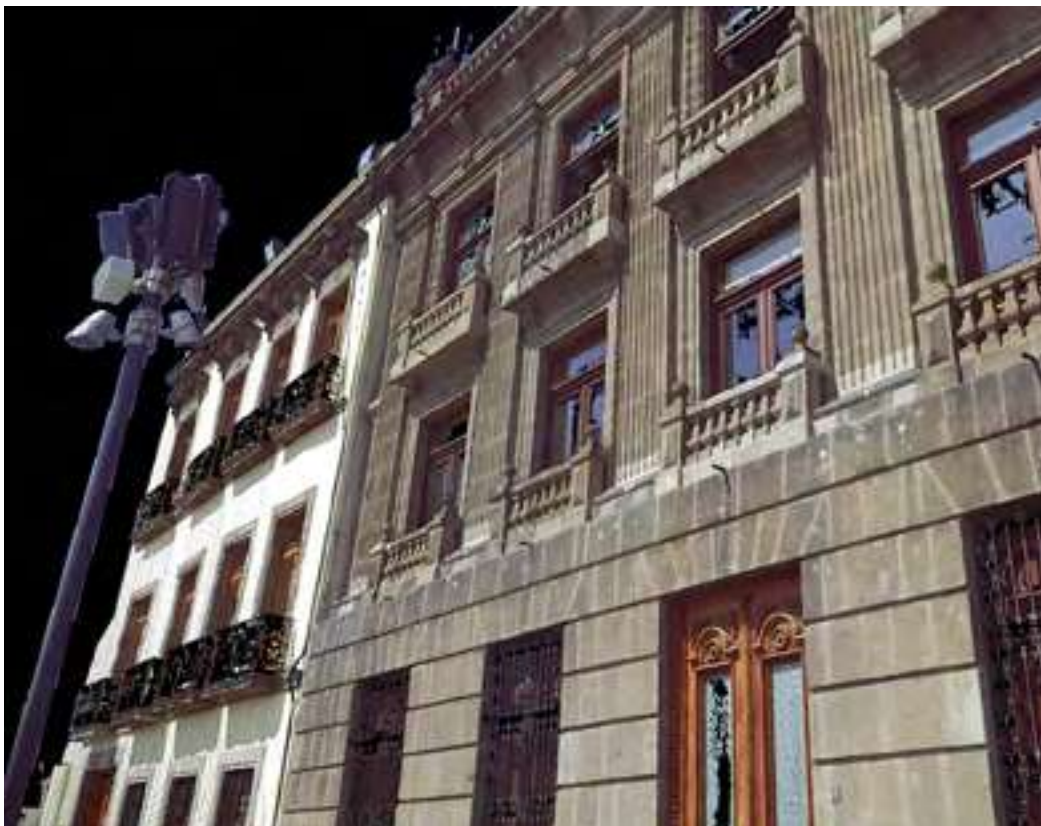
**Fig.86**  
Immagine  
con dato RGB  
proveniente dalla  
nuvola di punti  
laser scanner  
che riprende  
gli edi- ci lungo  
Calle Republica  
Argentina

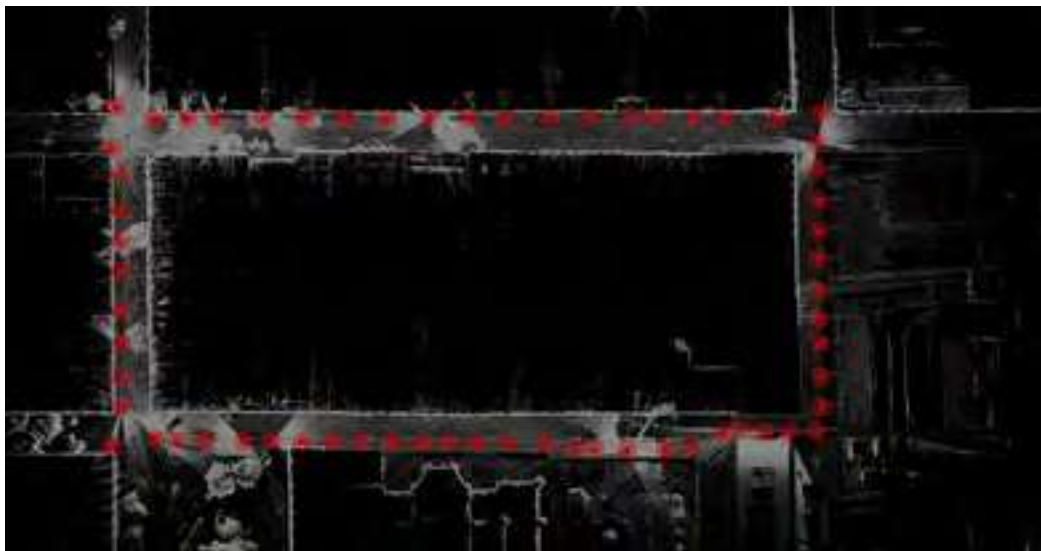
**Fig.95**  
Immagine zenitale dalla nuvola di punti laser scanner con individuazione dei punti di stazione da cui sono state realizzate le scansioni.

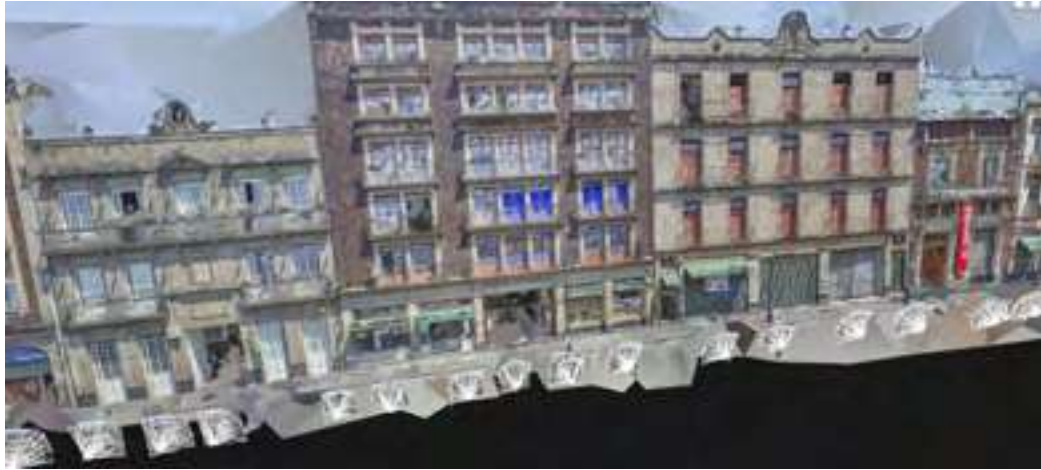
**Fig.102**  
Immagine  
del modello  
fotogrammetrico  
texturizzato di  
Calle Repubblica  
de Gautemala

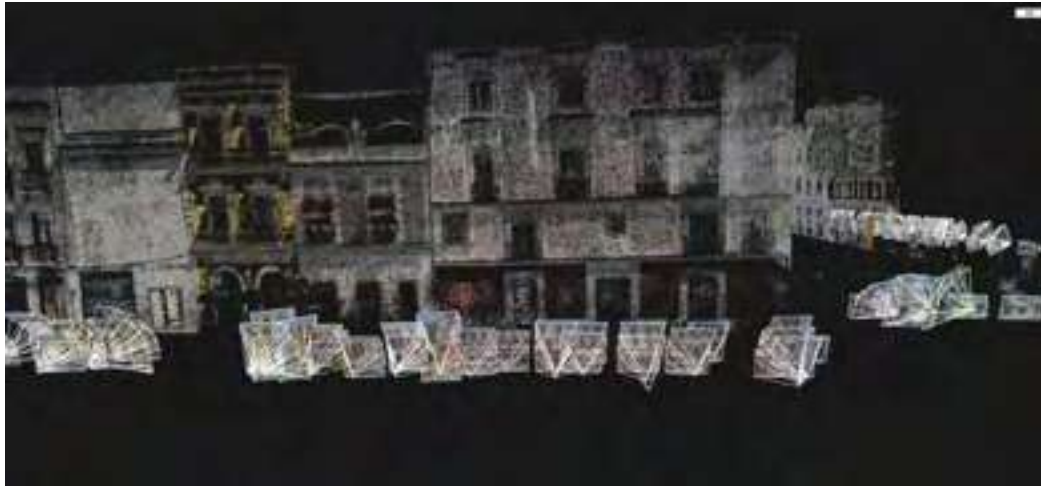
**Fig.105**  
Nuvola rada  
proveniente  
dall'allineam-  
ento di numerosi  
fotogrammi: da  
questa immagi-  
ne è possibile  
comprendere  
la sequenza di  
foto realizzate  
per ciascuna  
superficie

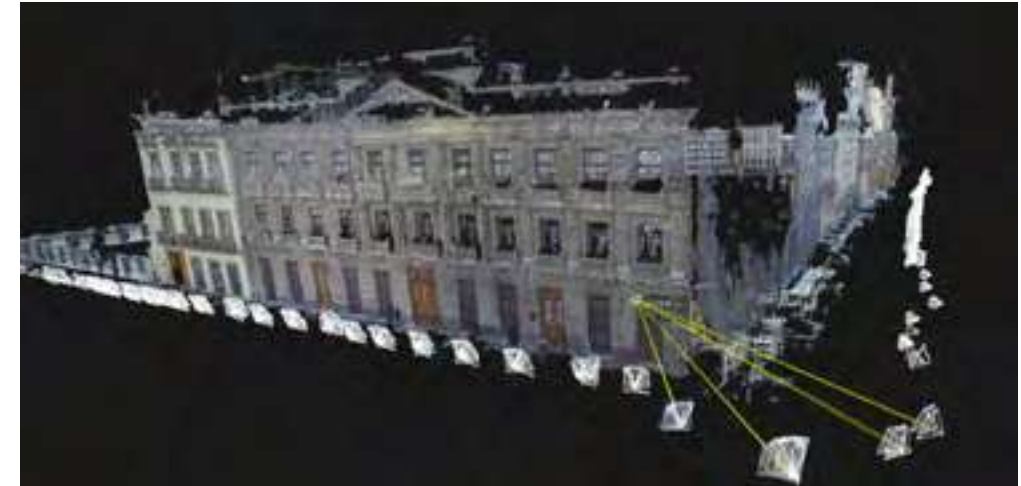
*pagina a fronte*  
**Fig.106**  
Immagine  
che evidenzia  
dove sono stati  
utilizzati punti  
architettonici  
necessari all'ot-  
tenimento di un  
unico modello  
fotografico e da  
quali fotogram-  
mi ciascun  
punto fosse  
inquadrato

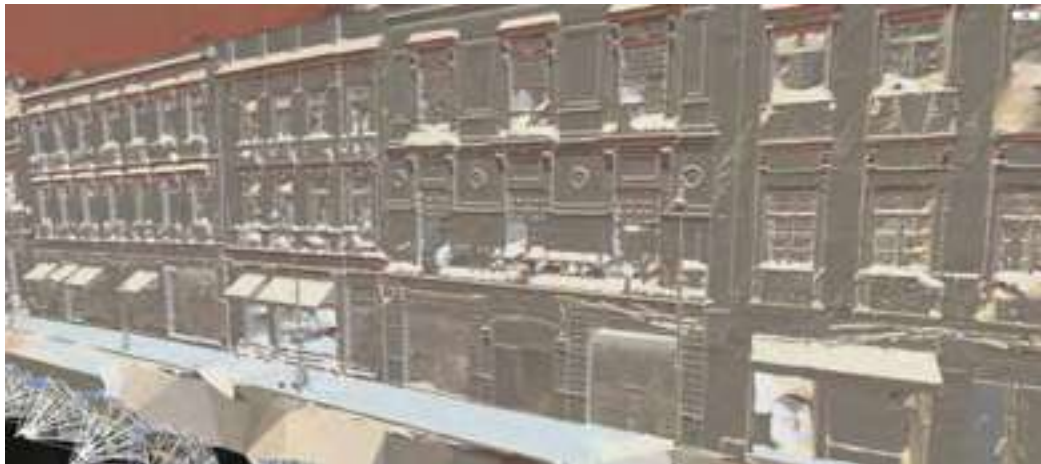
**Fig.107**  
Immagine del modello mesh dell'isolato dove è possibile comprendere la qualità morfologica della maglia di triangoli che riesce a definire accuratamente il dettaglio architettonico delle facciate

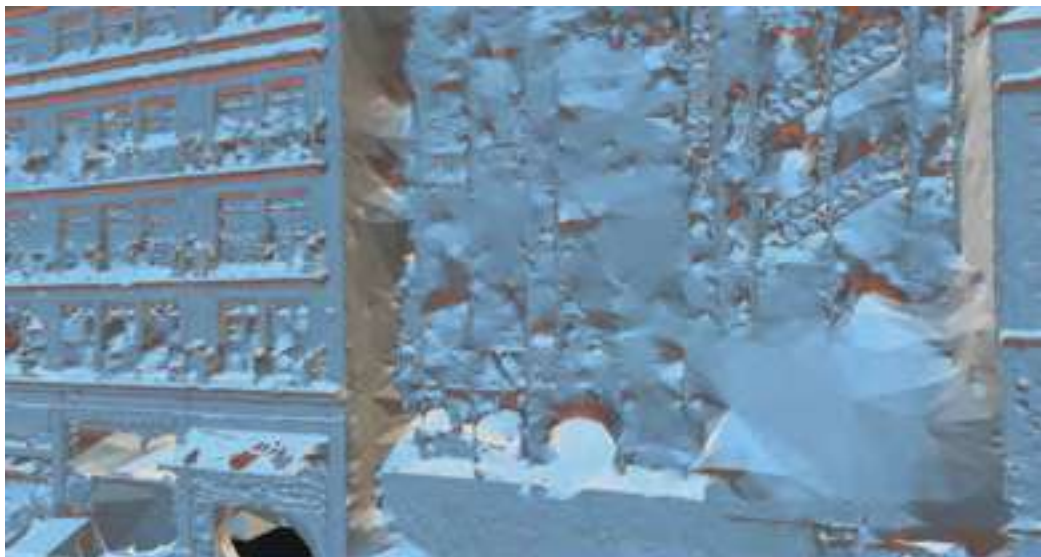
**Fig.109**  
Immagine del modello mesh di un edificio moderno dell'isolato con facciata a cortina di ferro e vetro: i sistemi di acquisizione fotogrammetrici non consentono di ricostruire correttamente tali superfici a causa dei numerosi riflessi

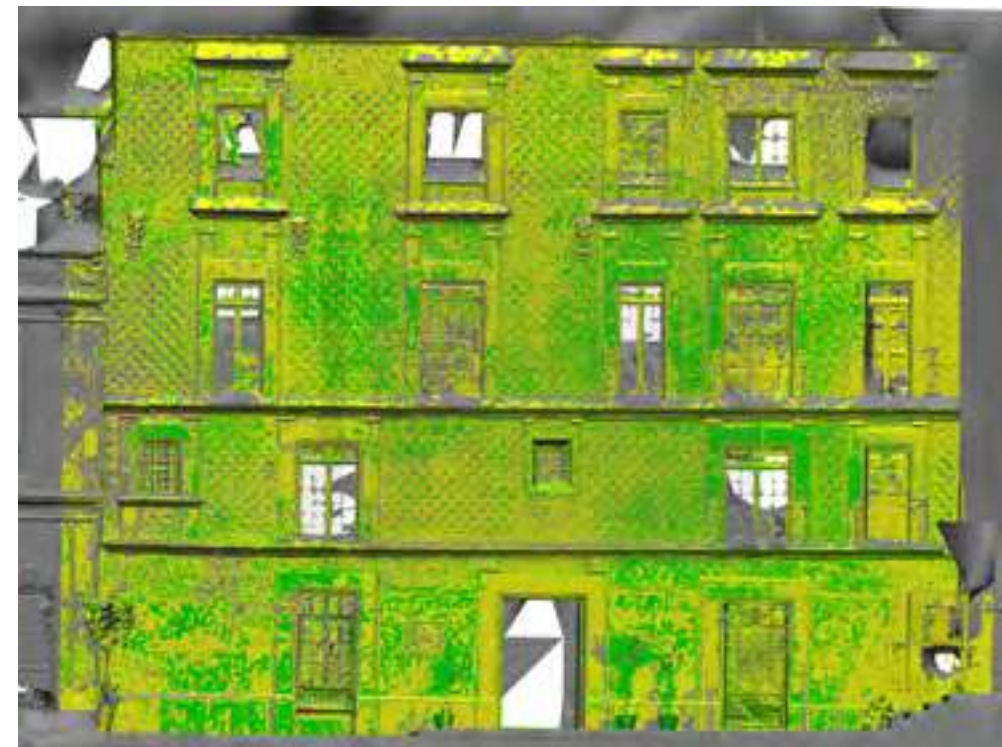
**Fig.114**  
Confronto tra modello mesh proveniente da laser scanner e da modello integrato: in verde i punti in cui la deviazione non è apprezzabile, in giallo la deviazione è inferiore al millimetro; i modelli in sintesi si equivalgono nella precisione morfologica
