### **Il tessuto urbano storico di Città del Messico. Metodologie di rilievo architettonico e diagnostico per un isolato della zona patrimoniale**

Il tessuto urbano storico di Città del Messico. Metodologie di rilievo architettonico e diagnostico per un isolato della zona patrimoniale UNESCO / Stefano Bertocci; Matteo Bigongiari; Reynaldo Esperanza. - ELETTRONICO. - (2020), pp. 1-326.

**Il tessuto urbano storico  
di Città del Messico.**

*Metodologie di rilievo architettonico e  
diagnostico per un isolato della zona  
patrimoniale UNESCO*

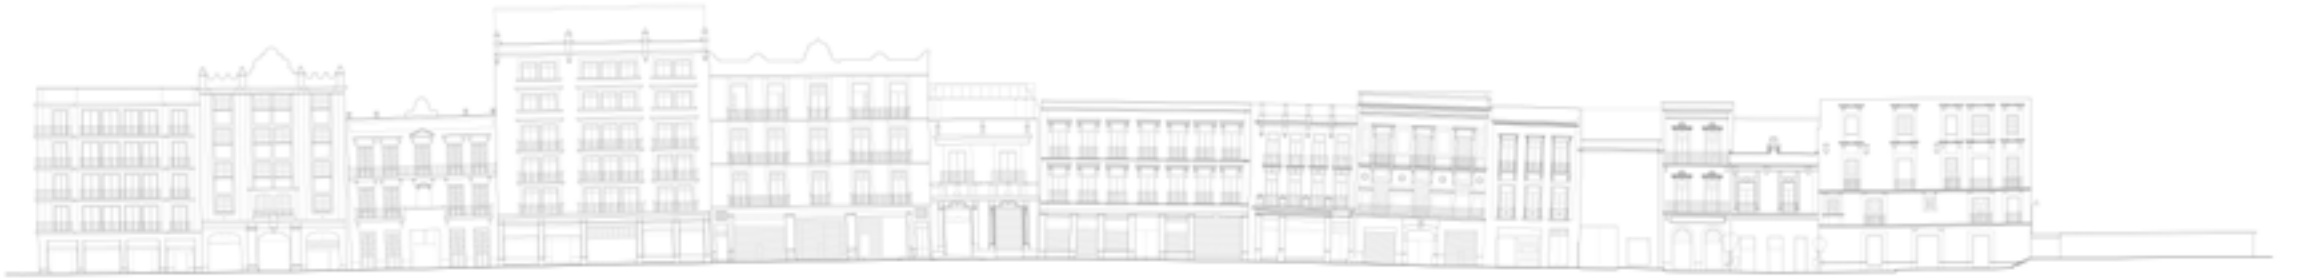
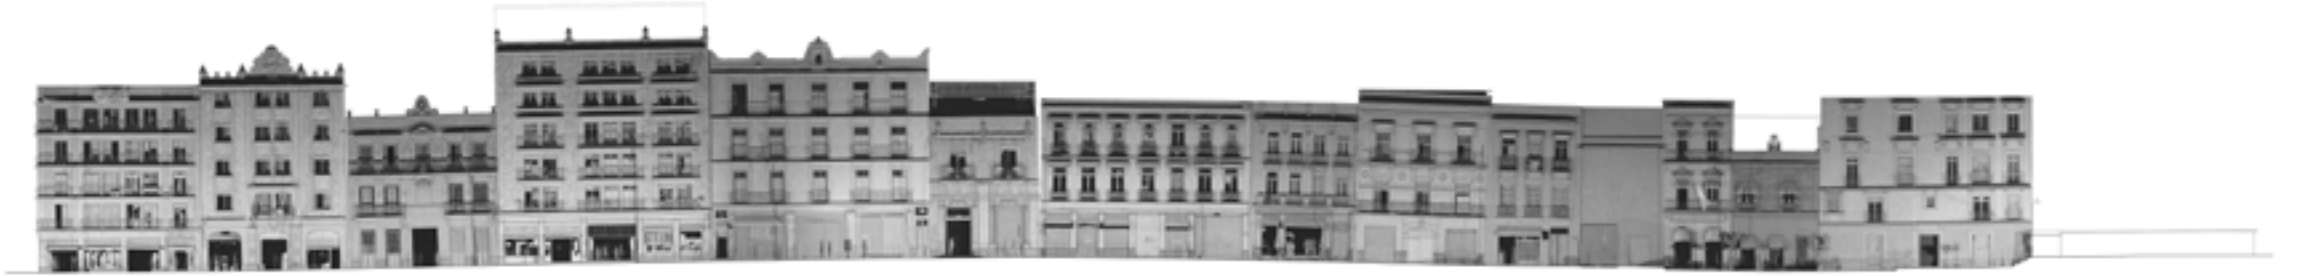
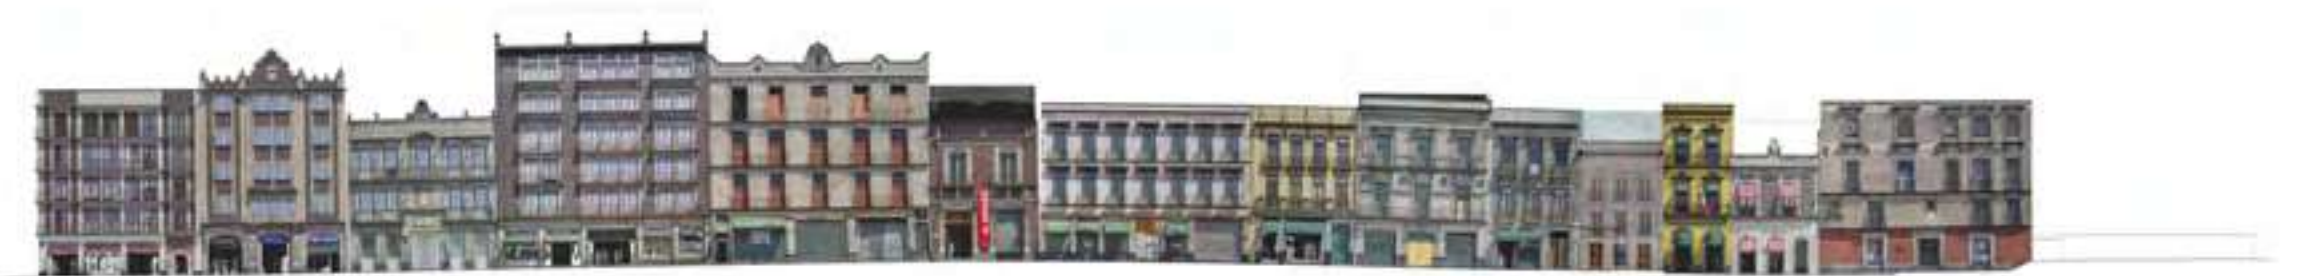
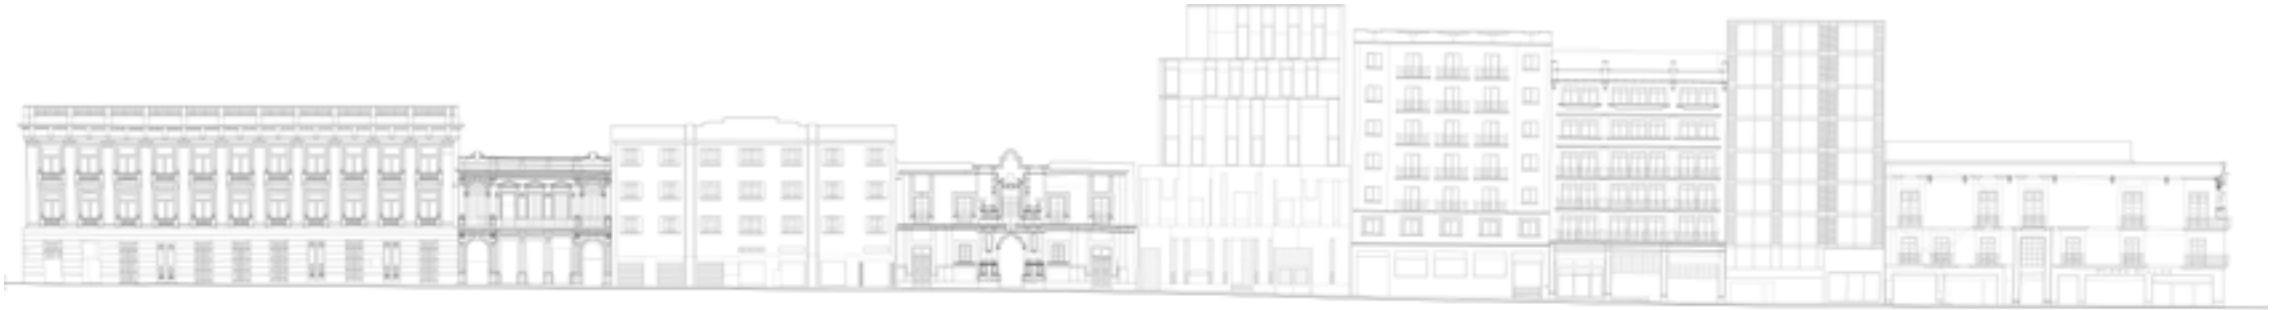
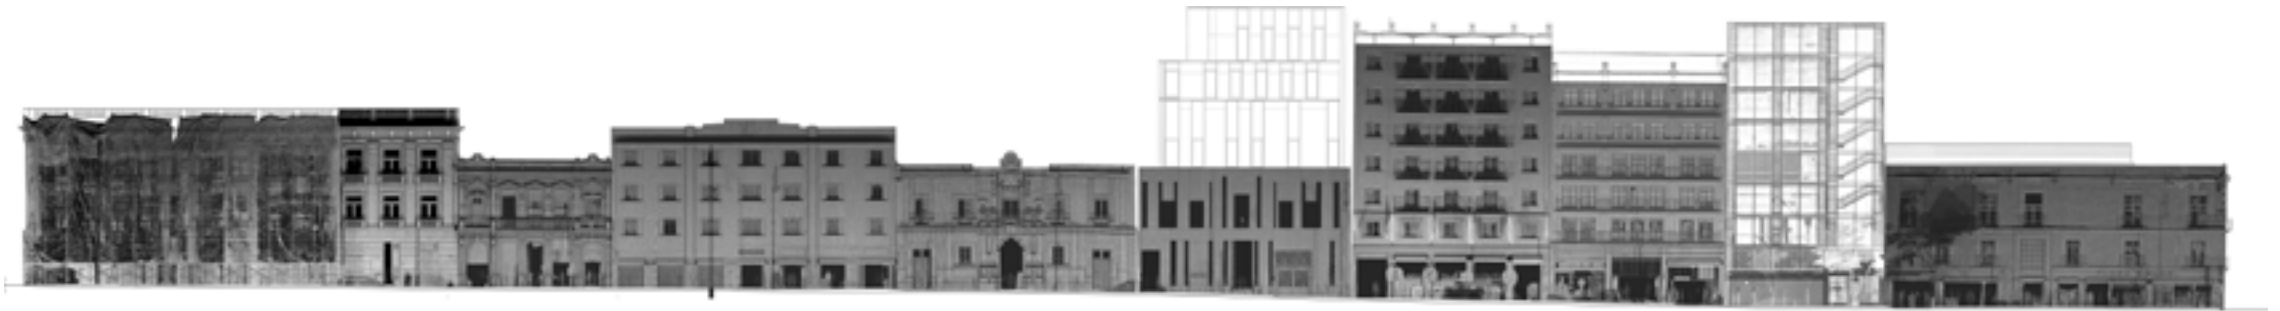
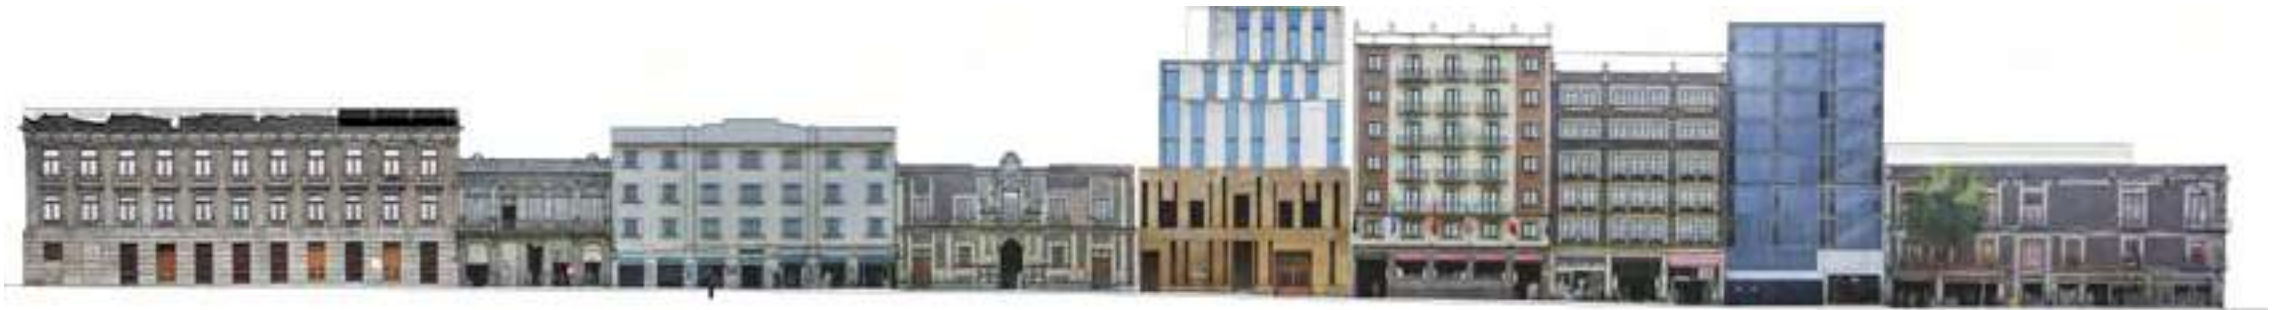
Nelle pagine precedenti  
**Figg.115-126**  
Restituzioni grafiche degli elaborati di rilievo dei fronti urbani

Le restituzioni finali sono state realizzate a scale differenti: per riuscire a definire le caratteristiche urbane del centro storico sono state effettuate delle sezioni generali in scala 1:200 che descrivessero i rapporti che intercorrono tra gli edifici, ovvero le altezze, i colori, i materiali, le pendenze del terreno e molte altre cose; per descrivere la singola unità catastale sono invece stati redatti elaborati a filo di ferro e fotopiano in scala 1:50.

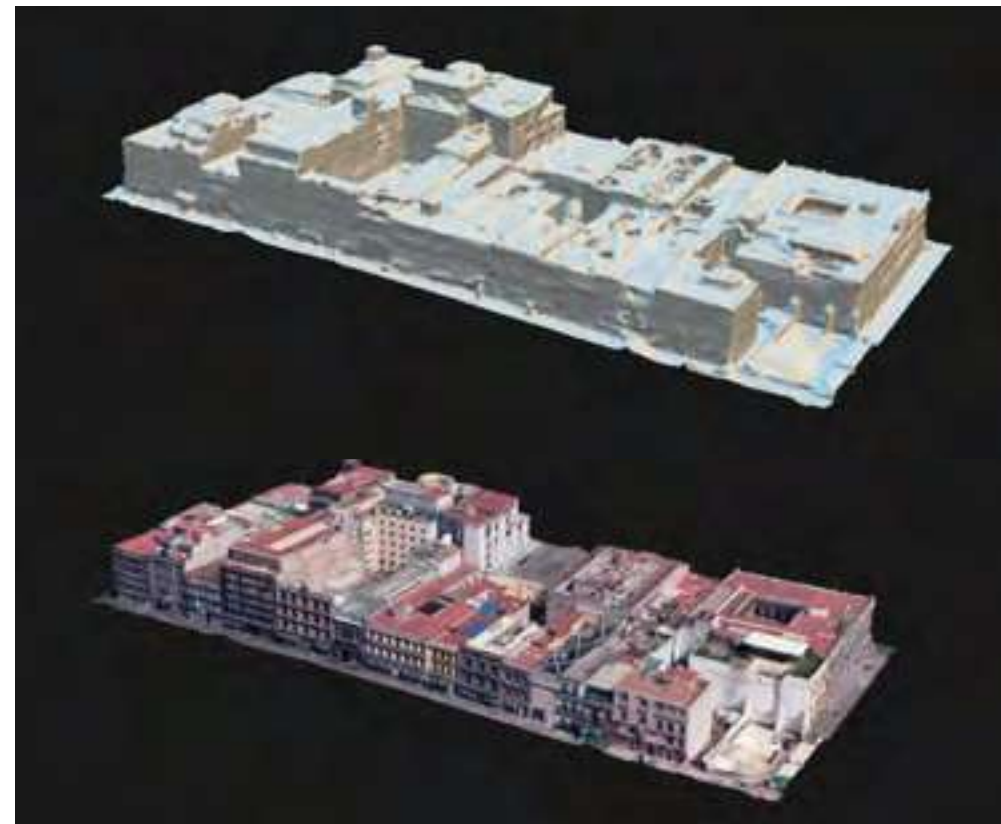
**Fig.129**  
Deformazioni  
lungo una  
facciata  
dell'isolato  
caso studio

Questa metodologia di integrazione tra dati di rilievo morfologicamente molto affidabile con un dato a scala nettamente inferiore ma ottenuto gratuitamente attraverso il web è stata di fondamentale importanza per la successiva comprensione dei meccanismi di deformazione delle facciate e per aggiungere importanti informazioni al censimento delle unità catastali e strutturali, che sarebbero state altrimenti non considerate. Ovviamente per ottenere un modello simile ma molto più dettagliato dei volumi dei fabbricati, non è possibile utilizzare le informazioni disponibili sul web, l'unica alternativa valida consiste, come accennato in precedenza, nell'utilizzo di droni che consentano di realizzare scatti fotografici ad elevata qualità per procedere successivamente alle ricostruzioni aereo-fotogrammetriche.

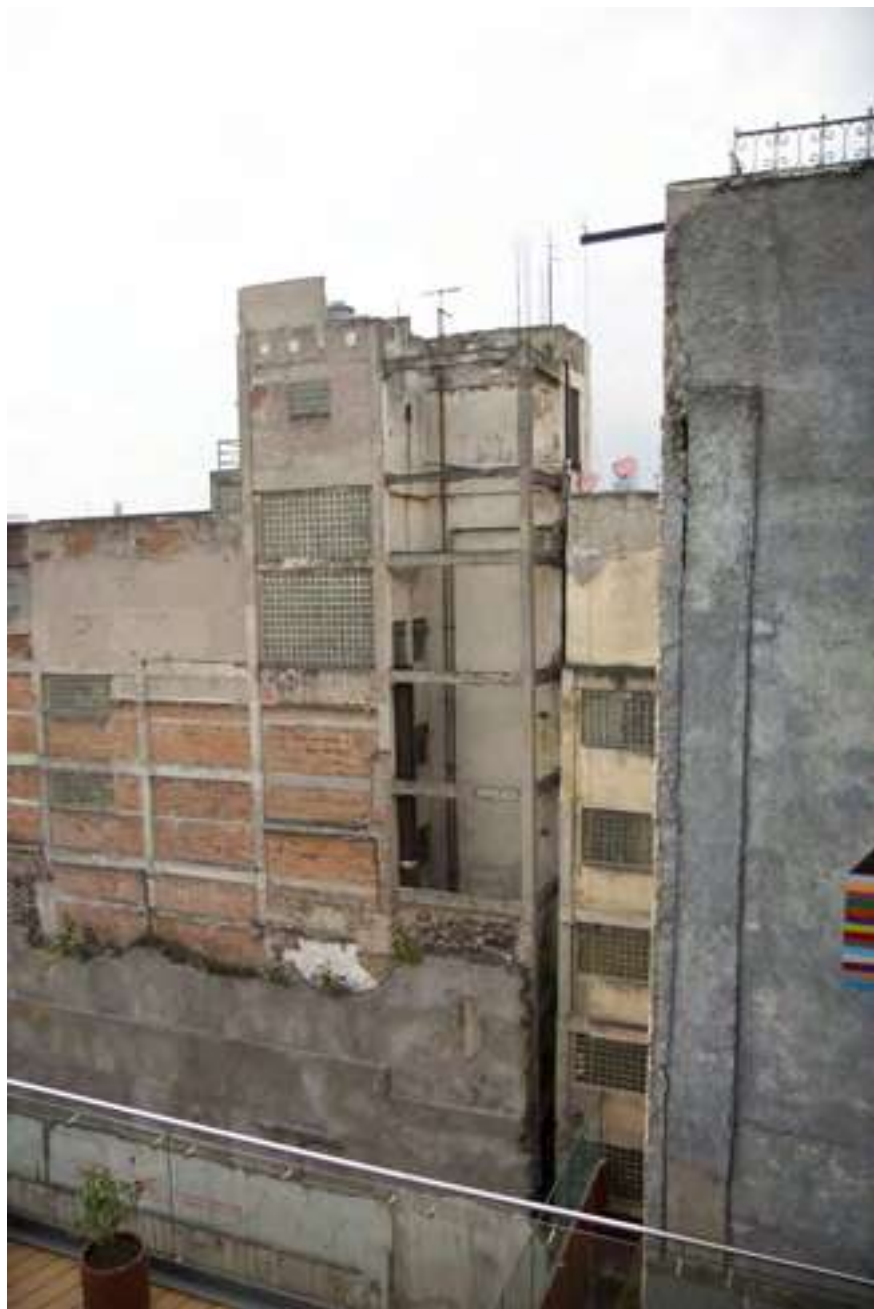
**Fig.129**  
Vista di un fabbricato all'interno dell'isolato, che permette di comprendere la sovrapposizione e l'accostamento di strutture in cemento armato con edifici antichi

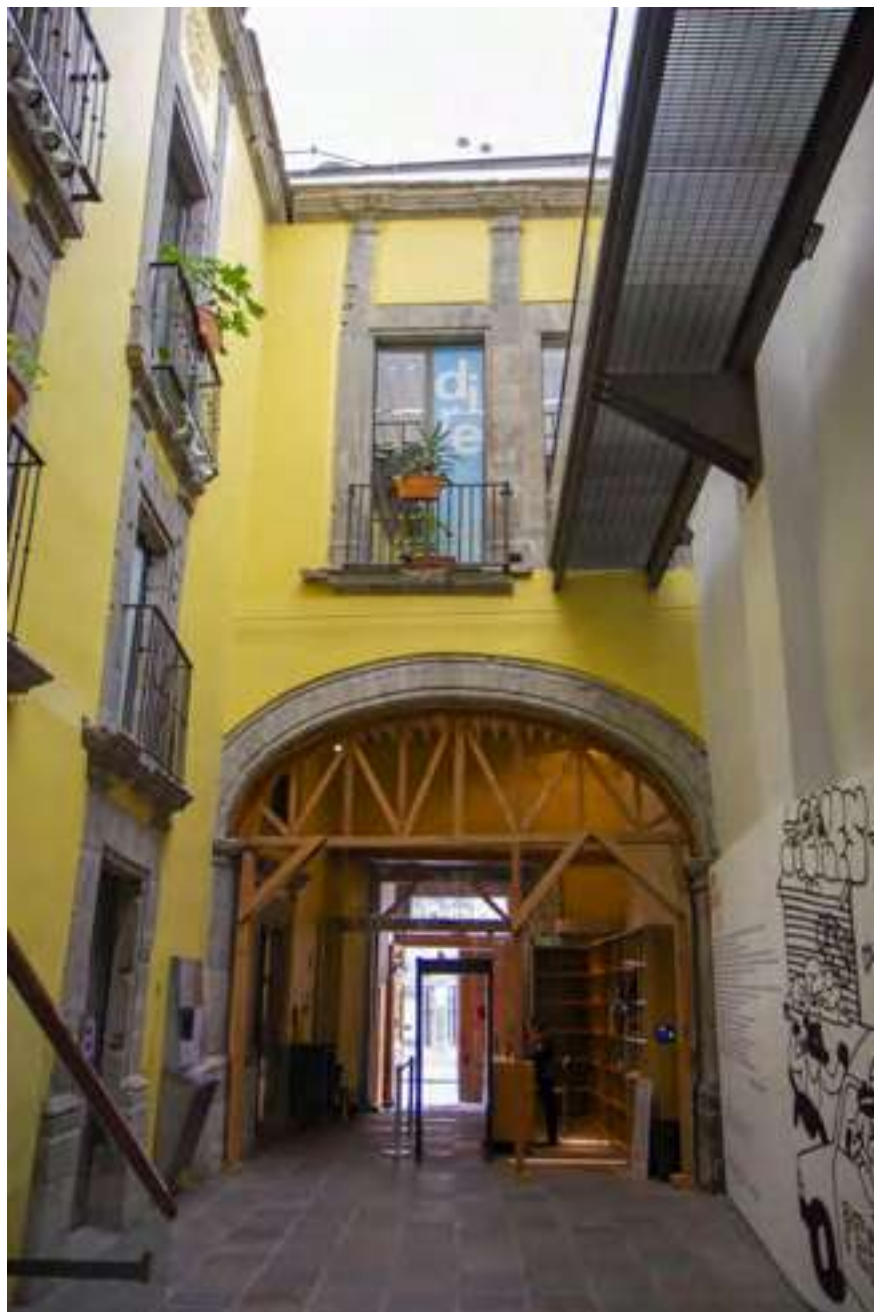
**Fig.130**  
Nonostante siano state restaurate molte strutture in muratura presentano importanti dissesti strutturali

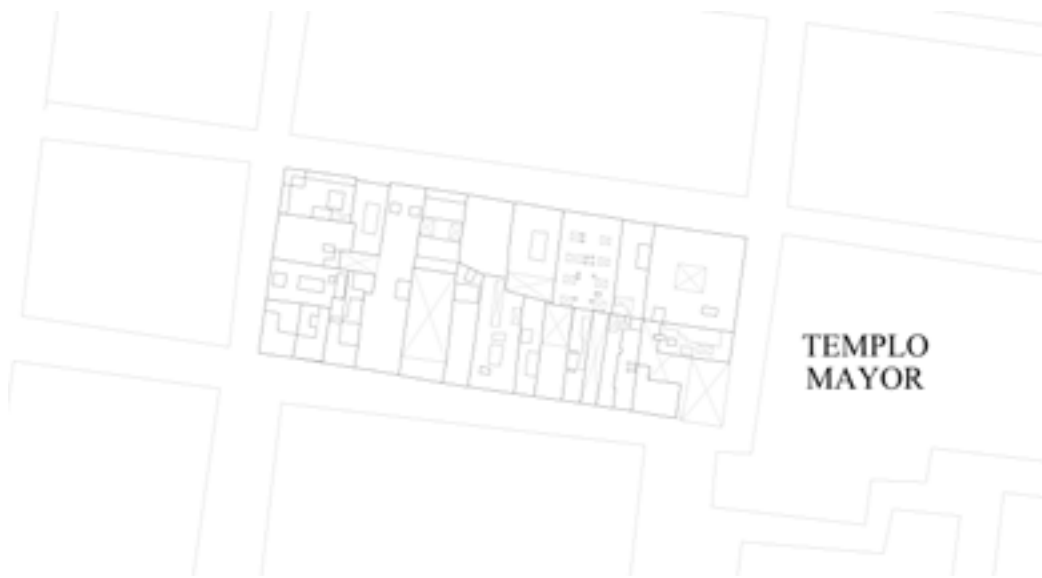
**Fig.131**  
Planimetria generale dell'isolato caso studio che evidenzia i vuoti presenti nel blocco costruito

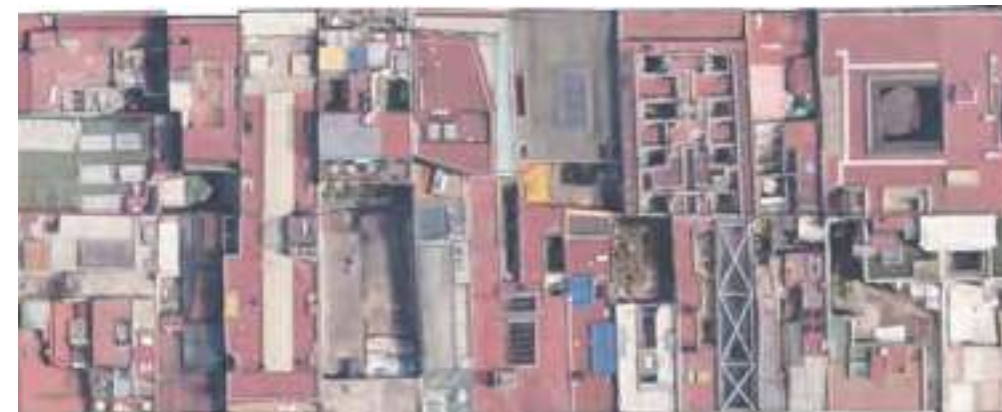
*pagina a fronte*  
**Fig.132**  
Planimetria generale dell'isolato caso studio che evidenzia i vuoti presenti nel blocco costruito

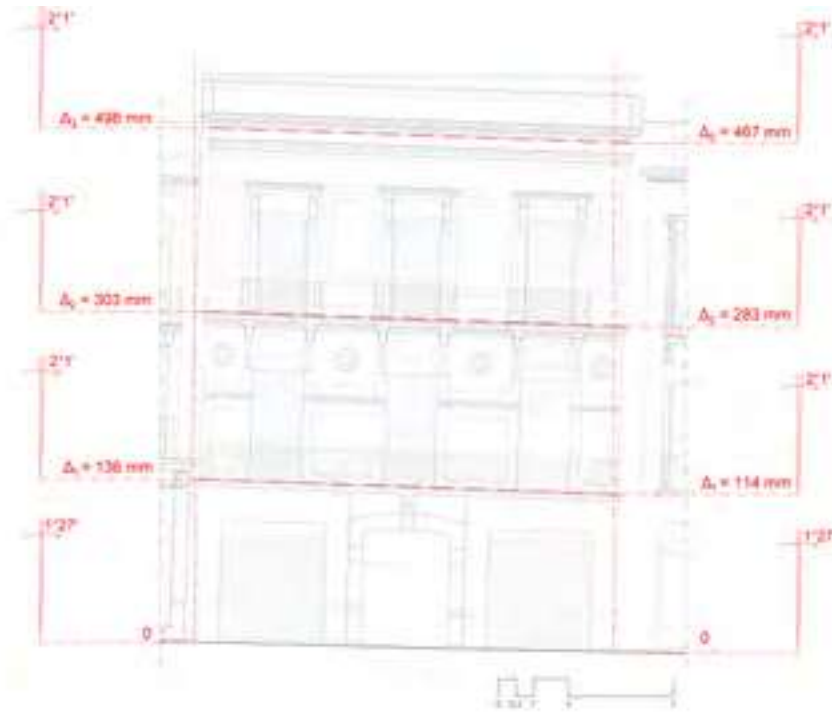
**Fig.133**  
Disegno di un fronte urbano dove sono evidenziate le inclinazioni laterali della facciata e l'orizzontalità dei solai

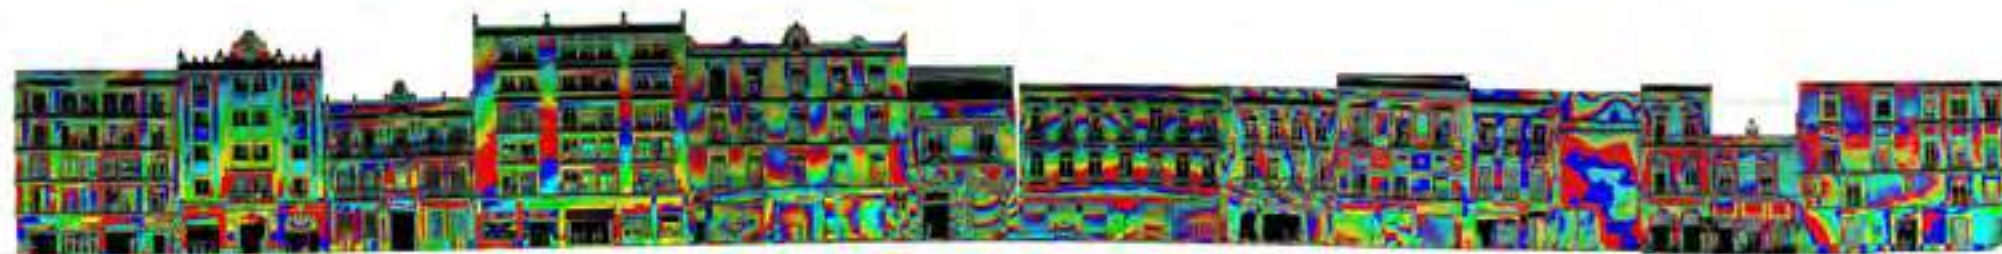
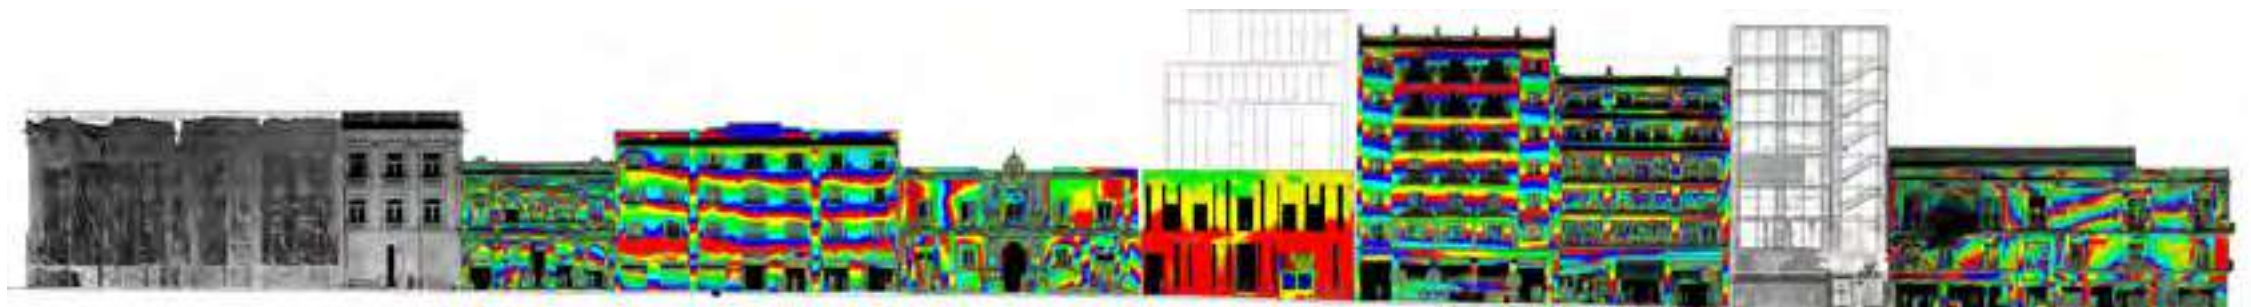
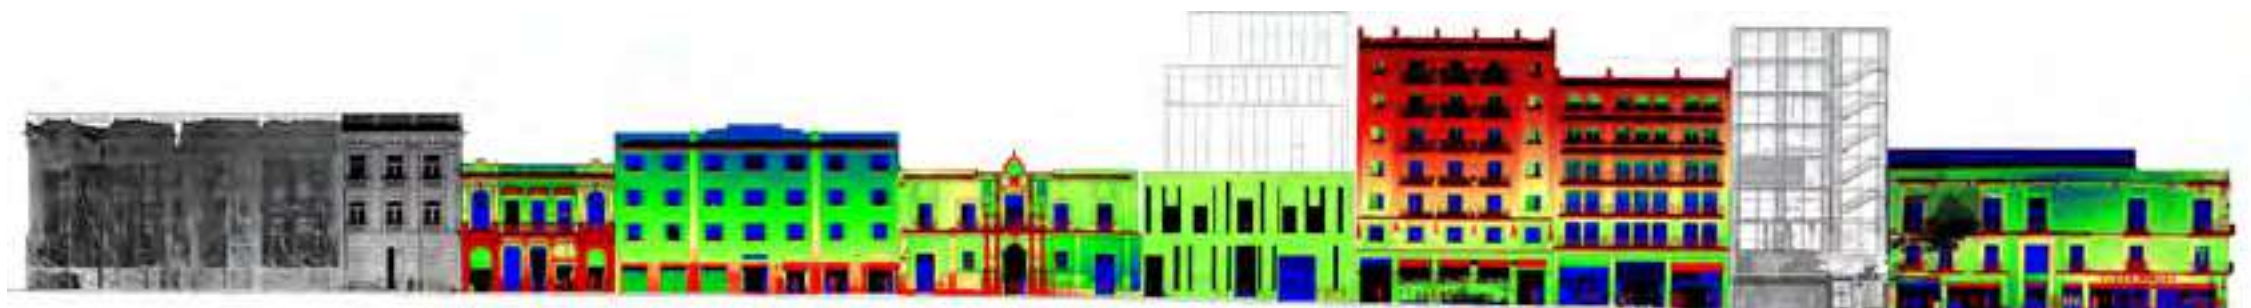
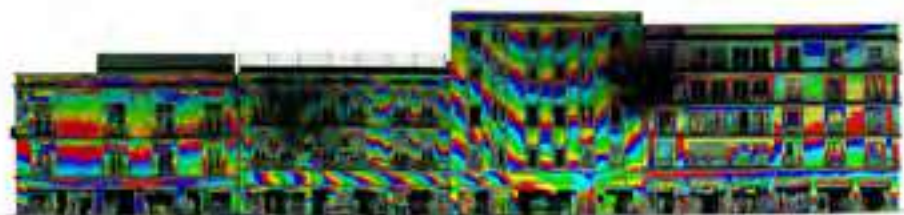
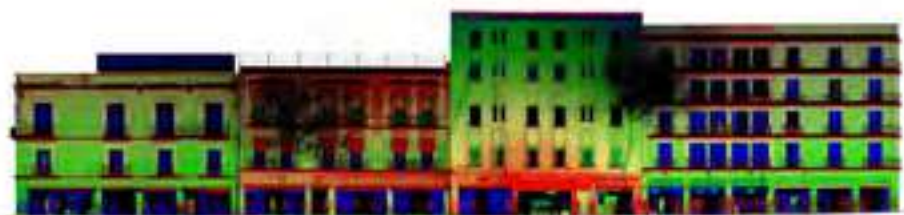
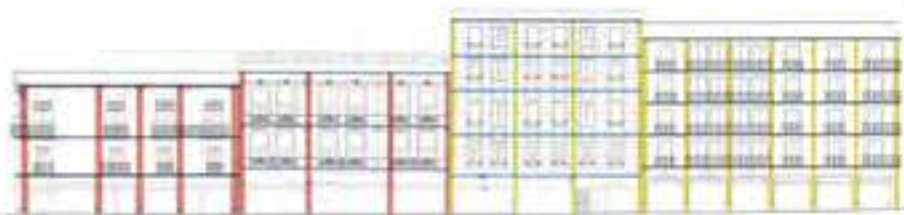
*Nelle pagine precedenti*  
**Figg. 138-149**  
Restituzioni grafiche degli elaborati di analisi dei fronti urbani

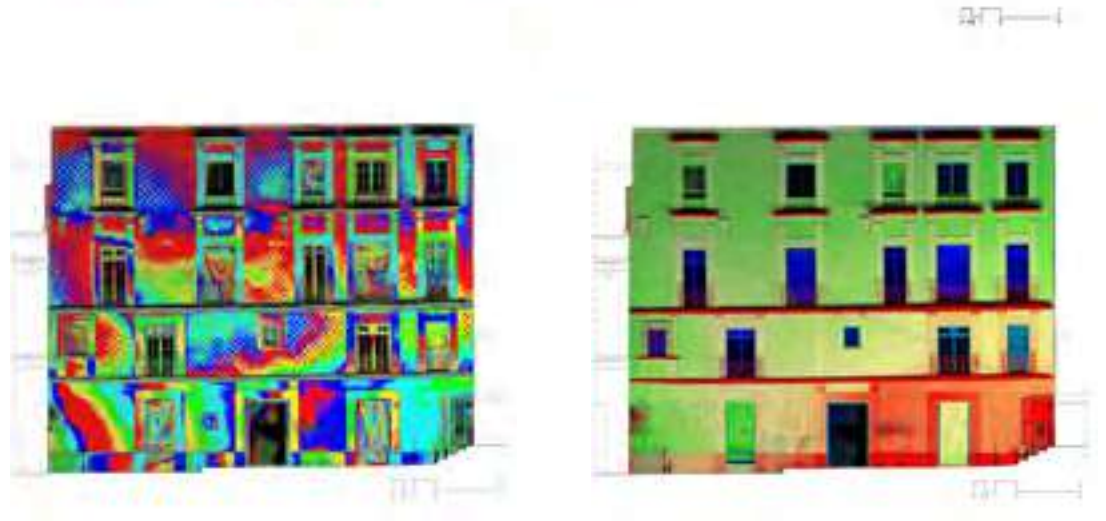
## ANALISI DELLE CURVE DI LIVELLO

La lettura dell'elevation map risulta essere complessa in quanto la superficie irregolare della facciata, modanata con motivi arabeschi non permette una colorazione uniforme sul piano.

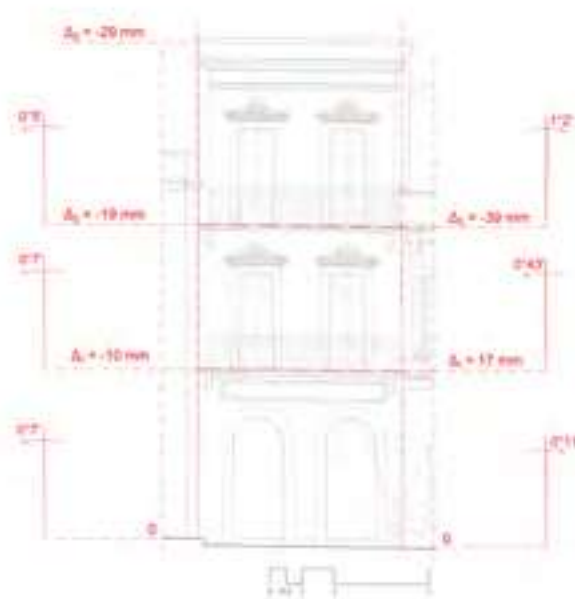
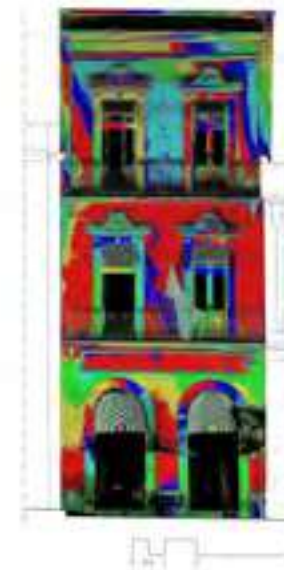
## ANALISI DELLE CURVE DI LIVELLO

La colorazione dell'elevation map risulta in questo di semplice lettura: la facciata presenta una continuità di piano dall'attacco a terra alla copertura, soltanto i riquadri delle portefinestre e le linee marcapiano dei ballatoi lasciano alcune aree non definibili.

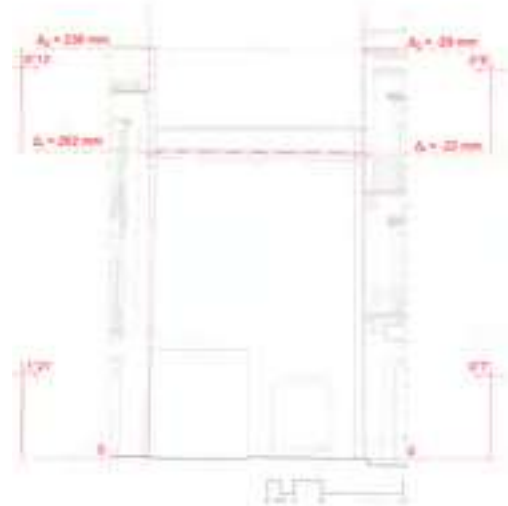
## ANALISI DELLE CURVE DI LIVELLO

La colorazione dell'elevation map è semplice da leggere, trattandosi di un muro intonacato che giace tutto sullo stesso piano, deve essere però chiarito che essendo una struttura autonoma e recente non deve le proprie deformazioni solo a azioni sismiche e risposte strutturali ma anche alla propria natura strutturale che lo porta a non aver strutture su cui scaricare le spinte almeno sul piano ortogonale alla facciata, tenendo sempre presente che all'altezza del cornicione è presente la struttura in acciaio con travi orizzontali ed angolari a distanziare gli edifici ai lati, ma comunque slegata dalla facciata.

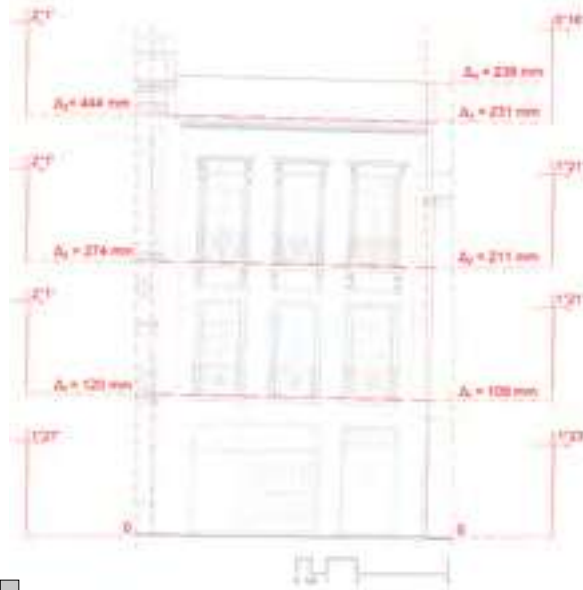
Presenta una facciata regolare a tre piani di altezza costante. La disposizione delle aperture ai piani superiori è simmetrica rispetto all'asse centrale della facciata, al piano terreno no. Ai piani superiori troviamo tre portafinestre per piano che si aprono su piccoli balconi in ferro e pietra; al piano terreno si trova sulla destra una piccola apertura, mentre sulla sinistra una grande foratura che copre in larghezza la distanza tra due finestre del piano superiore. Tutta la facciata è in pietra naturale, non sono presenti cornici marcapiano, le finestre sono riquadrate da una cornice in pietra; sul lato sinistro dell'edificio nei punti di connessione con l'edificio contiguo (edificio 9) è presente una porzione di muratura intonacata a finta pietra che fa presagire un distacco strutturale tra i due edifici. La stessa cosa può essere osservata sul lato destro.

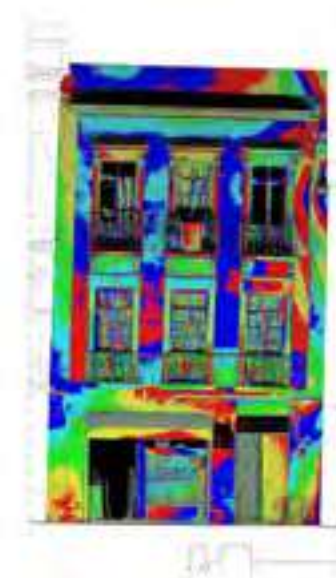
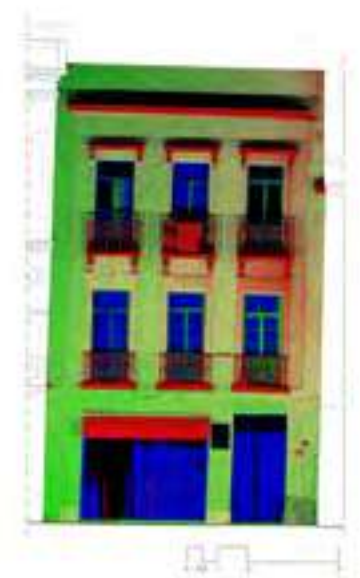
## ANALISI DELLE CURVE DI LIVELLO

La colorazione dell'elevation map risulta in questo di semplice lettura: la facciata presenta una continuità di piano dall'attacco a terra alla copertura, soltanto i riquadri delle finestre lasciano alcune aree non definibili.

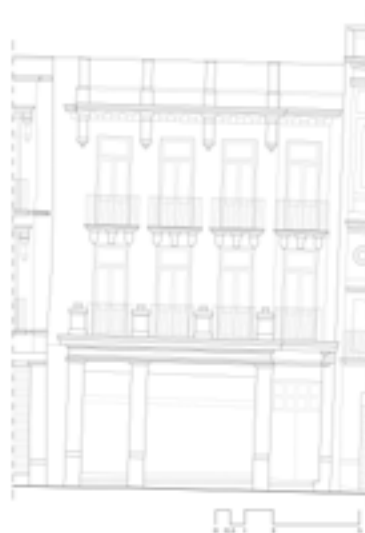
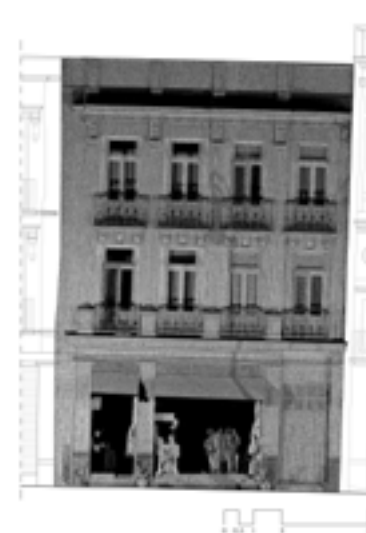
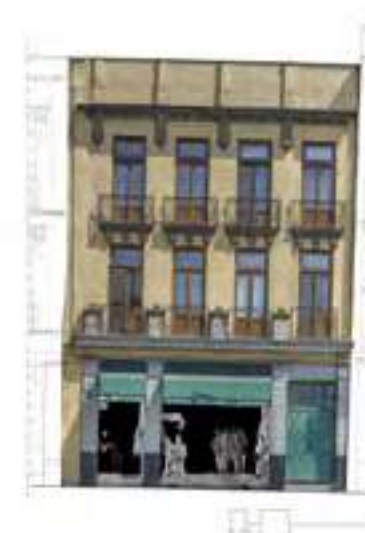
Il piano della facciata risulta essere inclinato uniformemente verso destra, come si evince facilmente dall'osservazione delle nuove realizzazioni in copertura che sono invece orizzontali rispetto al terreno.

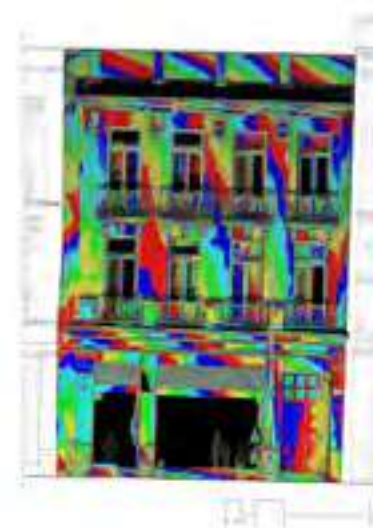
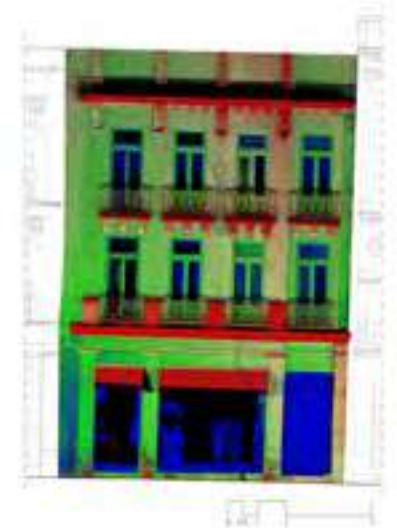
## ANALISI DELLE CURVE DI LIVELLO

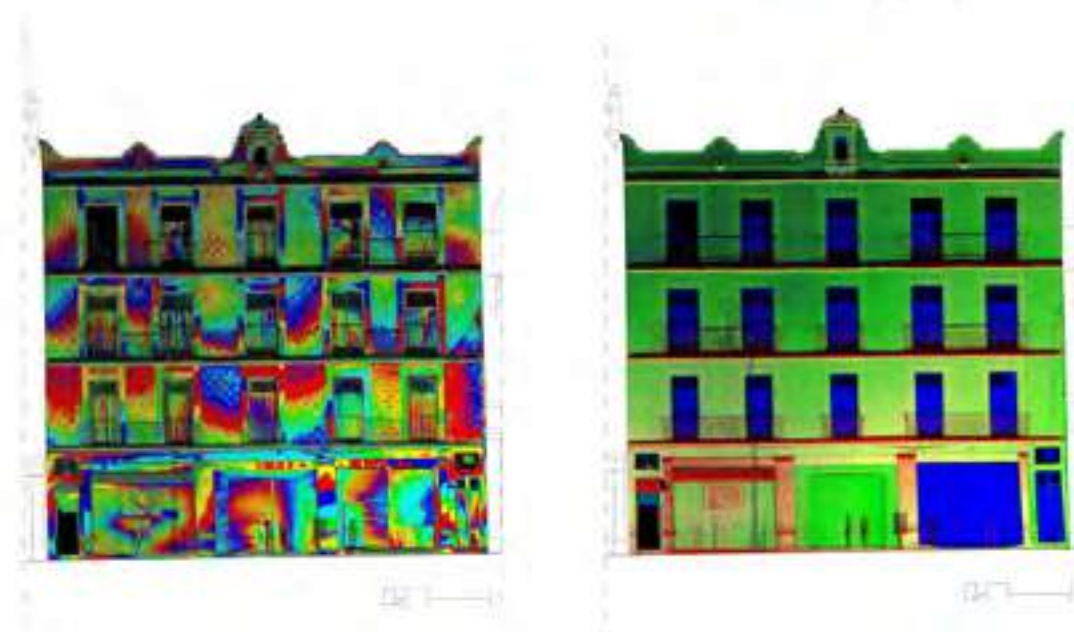
## ANALISI DELLE CURVE DI LIVELLO

La colorazione dell'elevation map da in questi casi risultati difficili da leggere a causa della ricca decorazione di facciata: i motivi arabeschi sono un continuo cambiamento di piano anche se di pochi centimetri. Allo stesso modo le linee marcapiano interrompono la lettura. Tuttavia il dato risulta leggibile a causa dell'evidente movimento della facciata, che rende le informazioni univoche.

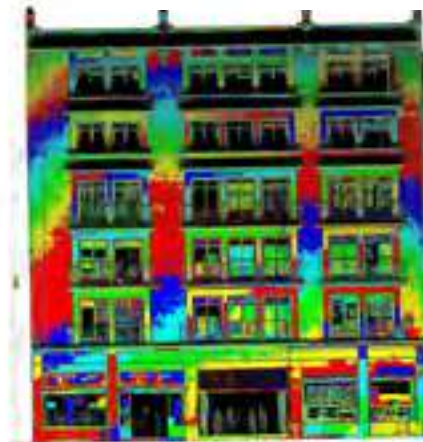
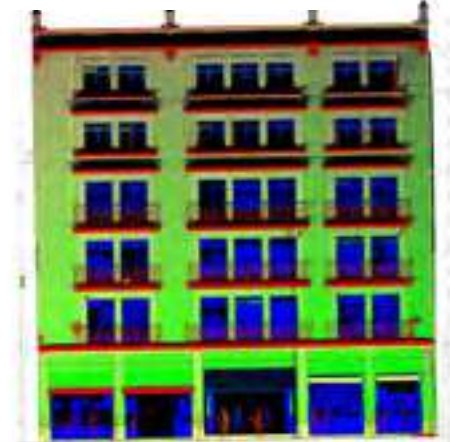
## ANALISI DELLE CURVE DI LIVELLO

La colorazione dell'elevation map da in questi casi risultati molto chiari in quanto le porzioni di muratura sono piuttosto libere da decorazioni o interruzioni, non è tuttavia possibile legare le informazioni al piano terreno, completamente rivestito.

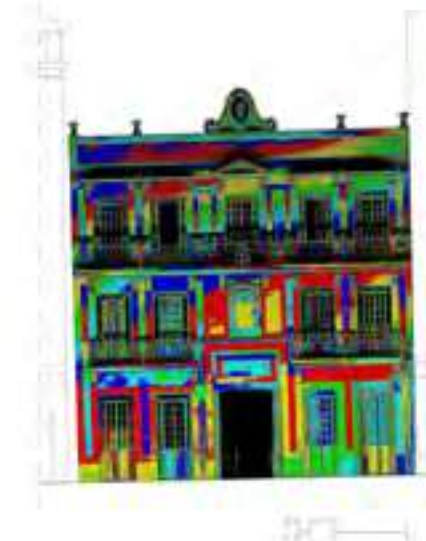
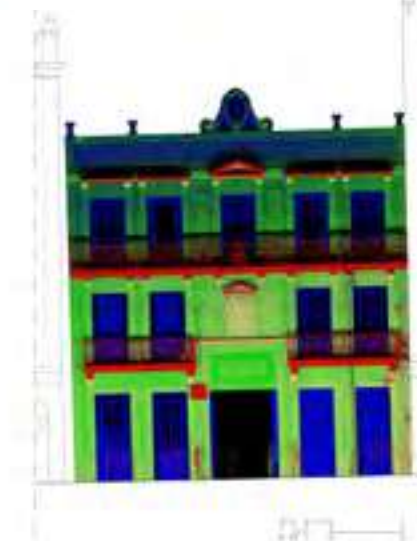
## ANALISI DELLE CURVE DI LIVELLO

La colorazione della nuvola data dall'elevation map deve in questo caso tener conto della presenza dei riquadri continui che formano un salto di quota sulla facciata anche se di pochi centimetri. I balconi complicano la lettura del dato che rimane comunque ben interpretabile; in questo caso si può leggere la deformazione in tutta l'altezza dell'edificio a partire dal piano terreno.

L'edificio non è connesso da quello presente alla sua sinistra ed infatti risulta essere molto più inclinato, libero di muoversi indipendentemente da esso e privo di contenimento delle spinte.

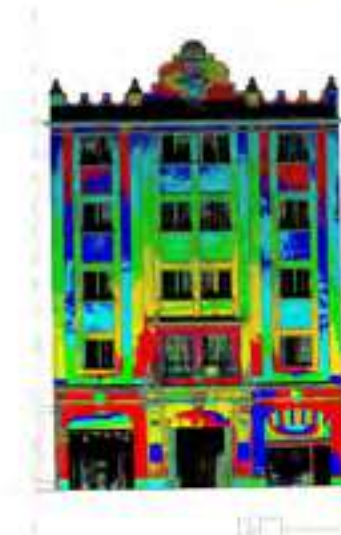
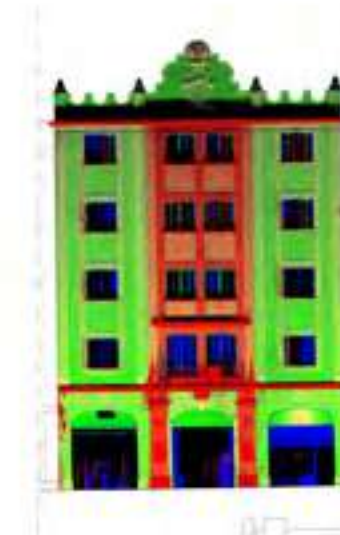
## ANALISI DELLE CURVE DI LIVELLO

La colorazione dell'elevation map estratta dalla nuvola di punti fornisce dati più semplici da interpretare; la presenza di rivestimenti decorativi verticali in pietra costituisce una discontinuità sulla superficie della facciata lungo l'asse orizzontale, ma verticalmente il piano viene mantenuto. È possibile in questo caso valutare nel complesso tutto il comportamento dell'edificio lungo tutta la sua verticalità, eccezion fatta per il piano terreno, nettamente diviso da una cornice marcapiano.

Considerando quindi le curve di livello, si può osservare come le facciate tendano a ribaltarsi verso l'esterno di 5cm, movimento uniforme lungo tutta la facciata.

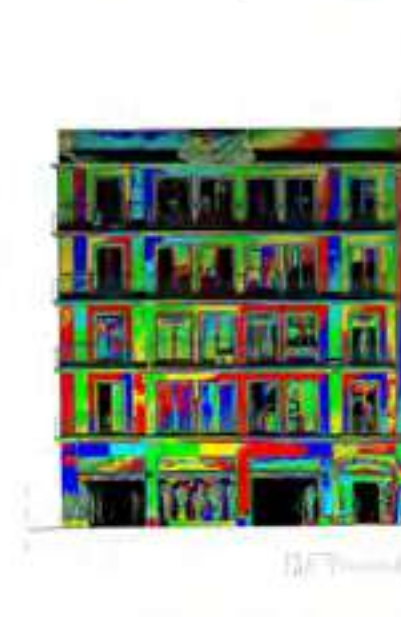
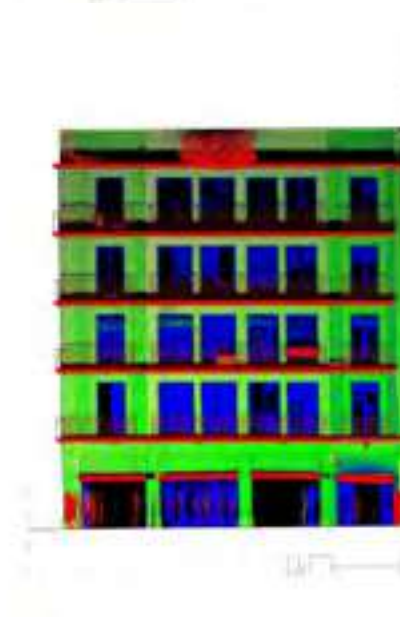
## ANALISI DELLE CURVE DI LIVELLO

La colorazione delle elevation map estratte dalla nuvola di punti dell'edificio è di difficile interpretazione in quanto cornici di finestre, i rivestimenti delle paraste angolari, le cornici marcapiano e i balconi interrompono la lettura del dato. Per poter estrarre informazioni utili è necessario considerare la verticalità dell'edificio sulle sole porzioni relative ai maschi murari, ovvero sulle strisce verticali di muratura che sono sì interrotte dalle cornici marcapiano ma si considerano realizzate in modo che fossero complanari. Non può essere preso in considerazione nel calcolo del massimo fuori piombo il piano terreno in quanto completamente rivestito in pietra. L'attico superiore, essendo il parapetto della terrazza, è ininfluenza ai fini del calcolo, in quanto non necessariamente costruito in continuità con le murature sottostanti e sicuramente staticamente indipendente.

Considerando queste informazioni utili si vede come dal primo al quarto piano la facciata sporge verso il fronte stradale di 5 cm, un movimento che è uniforme su tutti i maschi murari. L'inclinazione sul piano della facciata è uniforme da entrambi i lati e tende a ribaltare l'edificio verso l'angolo dell'isolato, dove non c'è nessun edificio spalla che possa sostenere le spinte orizzontali se non l'angolo stesso.

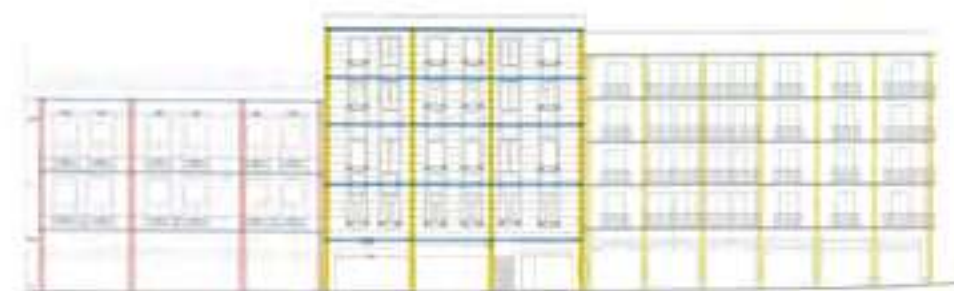
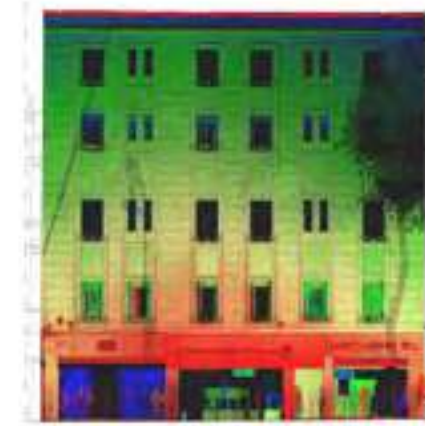
L'edificio si trova lungo Republica de Brasil. È stato realizzato nel XVII secolo. La composizione della facciata è regolare con 5 piani, di altezza tra loro differente, soprattutto gli ultimi due piani hanno altezza nettamente inferiore. Il piano terreno presenta quattro aperture, delle quali tre di grandi dimensioni, utili come aperture di fondi commerciali, mentre una più piccola per accedere ai piani superiori. Il piano terreno è interamente rivestito in pietra mentre i piani superiori sono intonacati con una decorazione bugnata; i piani superiori presentano 6 finestre per piano, disposte a coppie, ma a distanza tra loro non regolare; le finestre sono riquadrate da cornici in pietra e sono in relazione con la colonna di aperture grazie a decorazioni nello spazio tra le finestre dei vari piani.

L'interpretazione della colorazione dell'elevation map consente facilmente di leggere la deformazione lungo le porzioni di muratura, che salgono in verticale dal piano primo al tetto; il piano terreno rivestito in pietra, non risulta essere su un piano differente rispetto al resto dell'edificio.

Dall'analisi delle curve di livello risulta che l'edificio risulta avere uno spostamento graduale verso l'interno dell'isolato di circa 25 cm all'ultimo piano dell'edificio, nettamente maggiore nella porzione centrale.

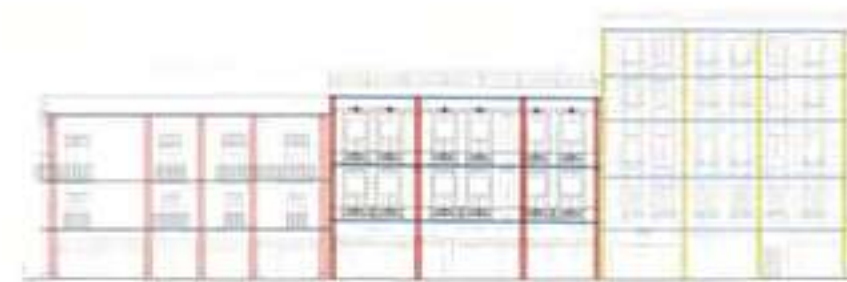
L'edificio si trova lungo Republica de Brasil. È stato realizzato nel XVII secolo. La composizione della facciata è regolare, ma non al piano terreno; l'edificio si compone di 3 piani, di altezza equivalente, più attico: ai piani superiori si aprono 6 portafinestre per piano, disposte simmetricamente rispetto all'asse centrale della facciata, che si aprono su piccoli balconi in ferro e pietra; le portefinestre sono riquadrate in pietra, i maschi murari sono ornati con lesene che riprendono gli ordini architettonici, il resto della superficie è intonacato e decorato a bugnato a finta pietra; al piano terreno invece si aprono quattro aperture, la seconda da destra di modeste dimensioni, le altre di grandezza notevole, anche se tutte differenti, la superficie è rivestita in pietra.

La colorazione dell'elevation map è in questo caso molto complicata da interpretare in quanto nessun elemento architettonico presenta una continuità di sviluppo in verticale. Le linee marcapiano, i riquadri del finto bugnato, le cornici delle finestre e gli ordini architettonici sono tutti elementi disturbanti la lettura omogenea dei dati. L'analisi delle curve di livello nonostante la complessità delle forme è comunque di immediata comprensione a causa dell'eccessiva deformazione della facciata. Analizzando l'unico elemento architettonico che ha una continuità dal primo alla cima del secondo piano, ovvero le lesene in pietra, si possono intuire, trascurando addirittura le deformazioni sul plinto, almeno 17cm di deformazione, soprattutto nella porzione di muratura che rimane tra le finestre centrali e a destra. La deformazione del piano terreno è conforme al questo movimento, attestandosi sui 10 cm. La facciata tende dunque fortemente a ribaltarsi verso la strada, e la ragione di questo movimento è probabilmente da ricercarsi in una modifica delle aperture al piano terreno, di dimensione esagerata e dello spostamento dei pilastri in facciata che hanno interrotto l'andamento dei maschi murari. Oltre a questi problemi si nota un evidente cedimento del sostegno della facciata che ha portato la parte destra ad inclinarsi notevolmente rispetto all'orizzontalità dei solai.

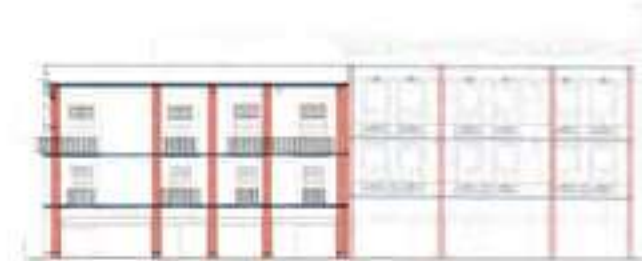
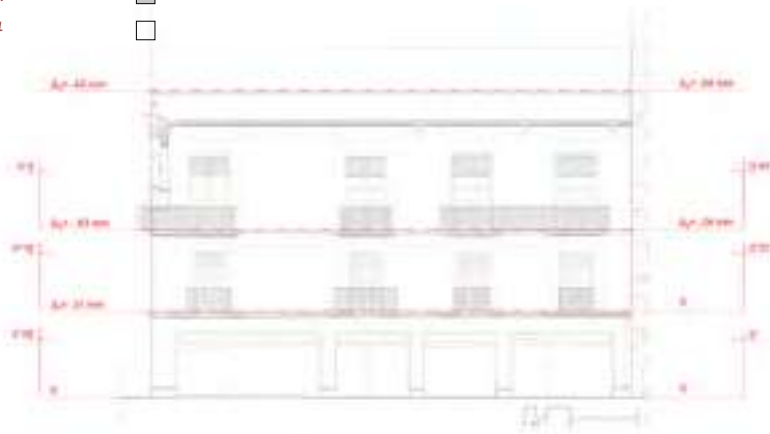
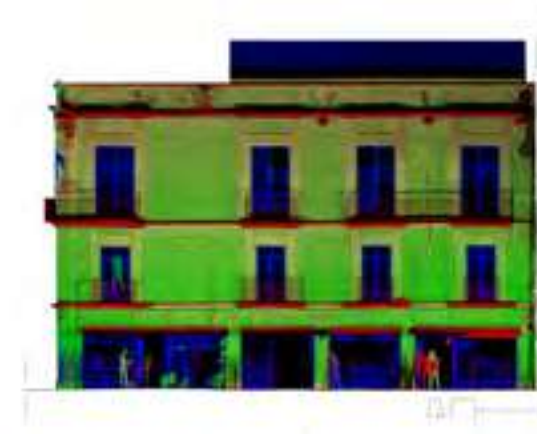
L'edificio si trova lungo Republica de Brasil. È stato realizzato nel XVII secolo. La composizione della facciata è regolare, ma non al piano terreno; l'edificio si compone di 3 piani, di altezza equivalente, più attico: ai piani superiori si aprono 6 portafinestre per piano, disposte simmetricamente rispetto all'asse centrale della facciata, che si aprono su piccoli balconi in ferro e pietra; le portefinestre sono riquadrate in pietra, i maschi murari sono ornati con lesene che riprendono gli ordini architettonici, il resto della superficie è intonacato e decorato a bugnato a finta pietra; al piano terreno invece si aprono quattro aperture, la seconda da destra di modeste dimensioni, le altre di grandezza notevole, anche se tutte differenti, la superficie è rivestita in pietra.

La colorazione dell'elevation map è in questo caso molto complicata da interpretare in quanto nessun elemento architettonico presenta una continuità di sviluppo in verticale. Le linee marcapiano, i riquadri del finto bugnato, le cornici delle finestre e gli ordini architettonici sono tutti elementi disturbanti la lettura omogenea dei dati.
