### **Il tessuto urbano storico di Città del Messico. Metodologie di rilievo architettonico e diagnostico per un isolato della zona patrimoniale**

Il tessuto urbano storico di Città del Messico. Metodologie di rilievo architettonico e diagnostico per un isolato della zona patrimoniale UNESCO / Stefano Bertocci; Matteo Bigongiari; Reynaldo Esperanza. - ELETTRONICO. - (2020), pp. 1-326.

**Il tessuto urbano storico  
di Città del Messico.**

*Metodologie di rilievo architettonico e  
diagnostico per un isolato della zona  
patrimoniale UNESCO*

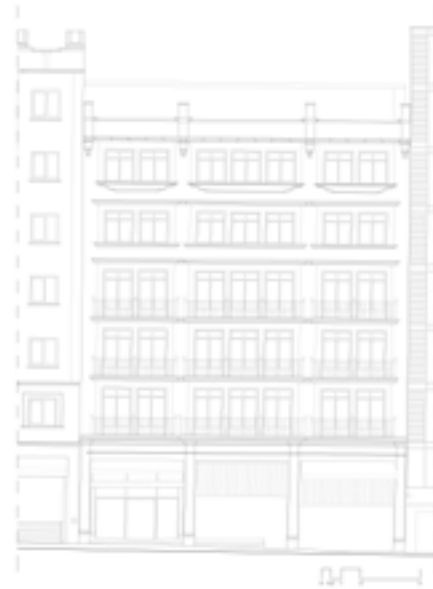
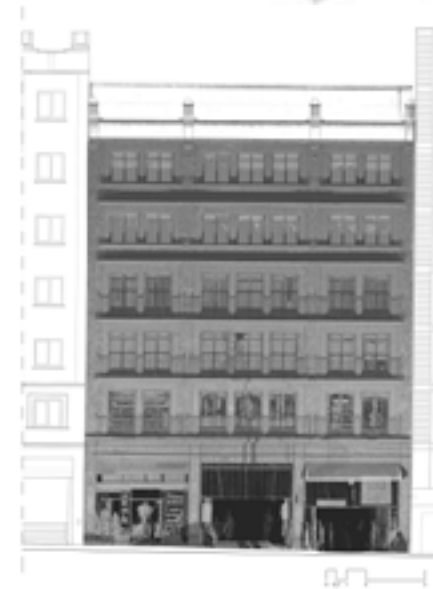
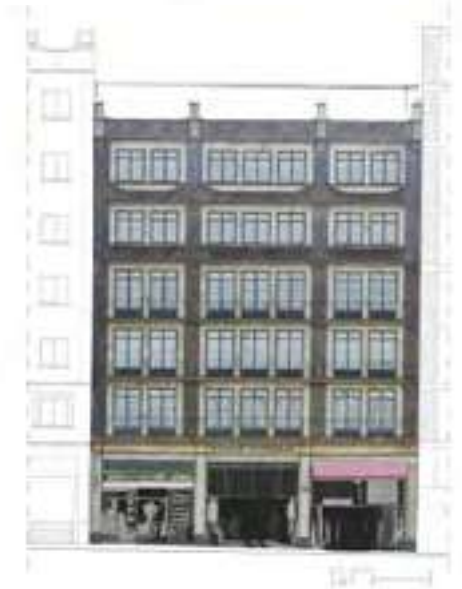
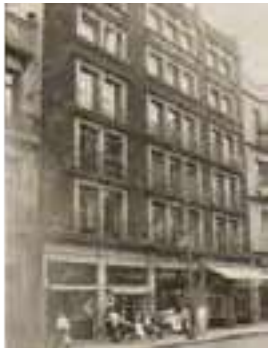
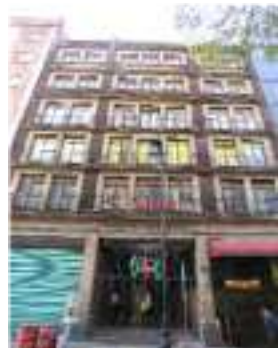
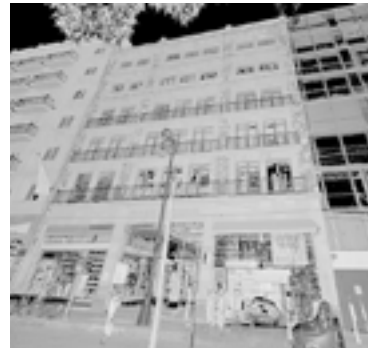
Inmueble de seis niveles con acceso al sur hacia calle República de Guatemala y al norte por calle Donceles. Las fachadas poseen seis niveles, y se desplantan sobre rodapié. La fachada que ve hacia el sur, poseen en planta baja cinco vanos, donde dos vanos son de acceso y tres de iluminación. La fachada en planta baja orientada al norte, hacia calle Donceles posee tres vanos de acceso. Todos los vanos son delimitados por pilastras que rematan en una cornisa moldurada. Ambas fachadas poseen ambas características en los niveles uno, dos, tres, cuatro, y cinco, poseen siete vanos de iluminación los cuales contienen las mismas características y se encuentran agrupados de la siguiente manera: AA-AAA-AA. Los cuales tienen proporción 2:1, se encuentran enmarcados con cantería gris. Poseen puerta de madera y vidrio abatible a dos hojas. Los vanos del nivel uno, dos y tres, poseen antepecho de herrería el cual está anclado al paramento, en cada sección de ventanas el cual se desplanta en una cornisa que va a todo lo largo de la fachada. La fachada remata con cornisa moldurada la cual posee cuatro ménsulas ornamentadas. Le sigue un antepecho el cual contiene pedestales siguiendo los ejes de las ménsulas.

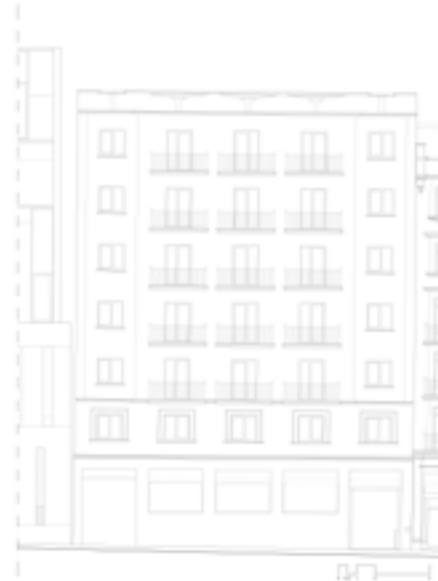
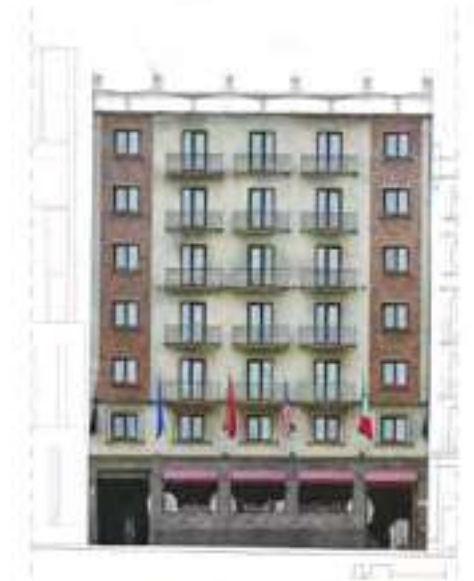
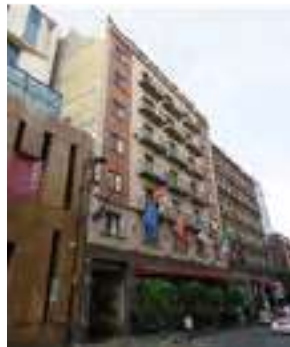
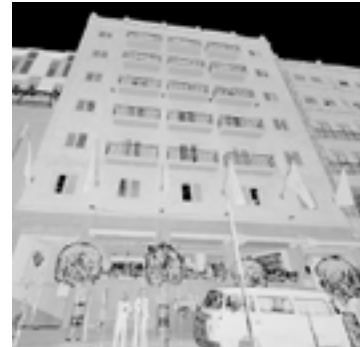
**HOTEL CATEDRAL.** Inmueble de siete niveles. La planta baja posee cinco vanos, dos de acceso (uno de acceso peatonal y uno vehicular) y tres de iluminación. El primer nivel contiene cinco vanos de iluminación poseen enmarcamiento, se desplanta sobre repison. Contiene ventana de madera y vidrio abatible a dos hojas. El nivel dos, tres, cuatro, cinco y seis, contienen cinco vanos de iluminación, tres estilos balcón con disposición A-B-B-B-A. Donde el vano de iluminación A posee proporción 1:1.5. Los vanos B de iluminación tipo balcón poseen proporción 2:1, con alero y antepecho anclada al paramento. La fachada remata con un antepecho con pedestales entre vanos de los niveles inferiores. Se han aprobado intervenciones arquitectónicas. El 7 de febrero 1995 se autoriza la reparación menor en fachada aplicación de pintura vinílica en fachada. Además de la liberación de aplanados flojos en muros de tezontle tepetate y tabique. Así como la consolidación en piezas de cantería y liberación de polvo, suciedad en superficies de cantería, tezontle, recinto, mármol granito y tabique.

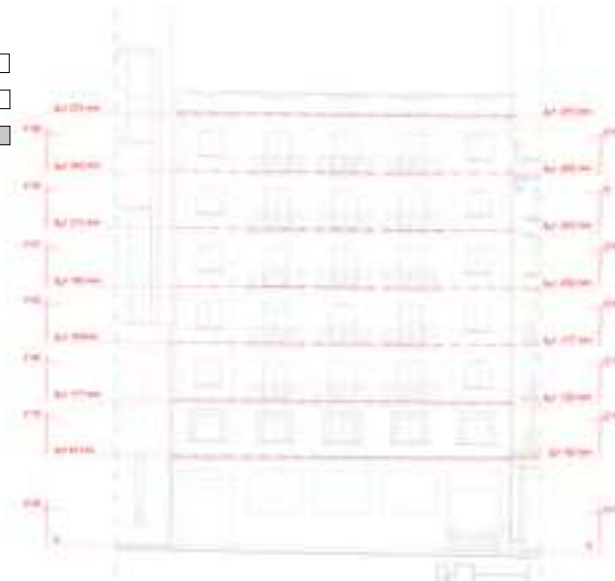
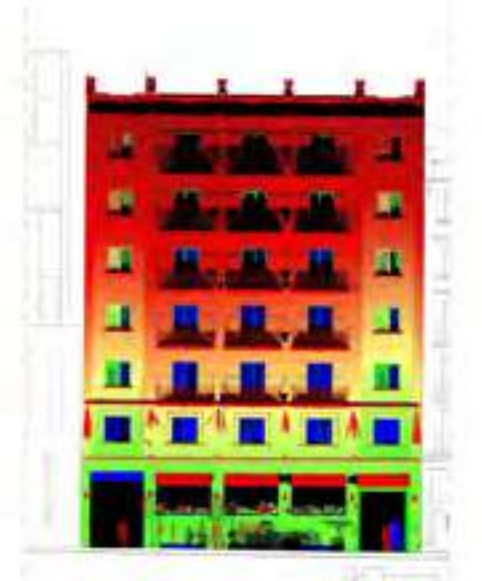
La lettura dell'elevation map risulta in questo caso complesso in quanto i continui riquadri e le continue cornici spezzano la lettura del fronte.

Gli spostamenti assiali sono intensi e tendono a far ruotare il fronte verso il lato destro dell'isolato, seguendo le pendenze del terreno.

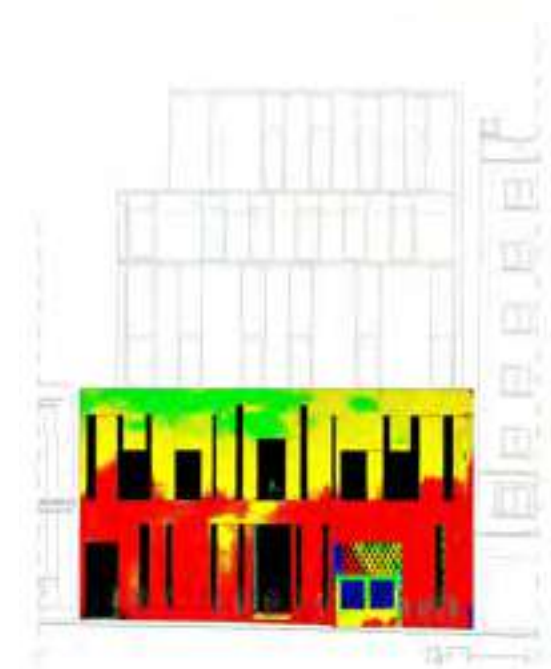
## ANALISI DELLE CURVE DI LIVELLO

La lettura dell'elevation map non fornisce dati strutturalmente rilevanti in quanto la bassa facciata moderna non presenta alcuna deformazione ed alcun collegamento con i volumi retrostanti.

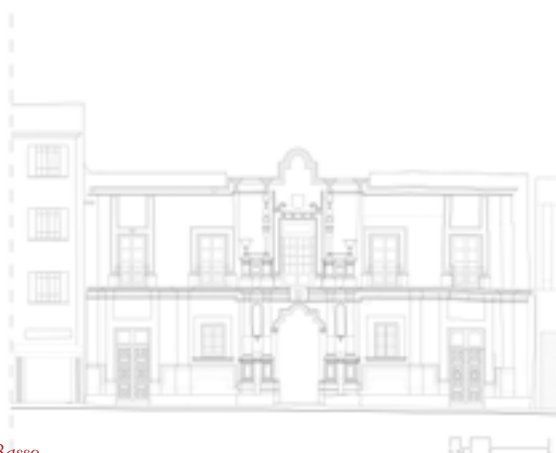
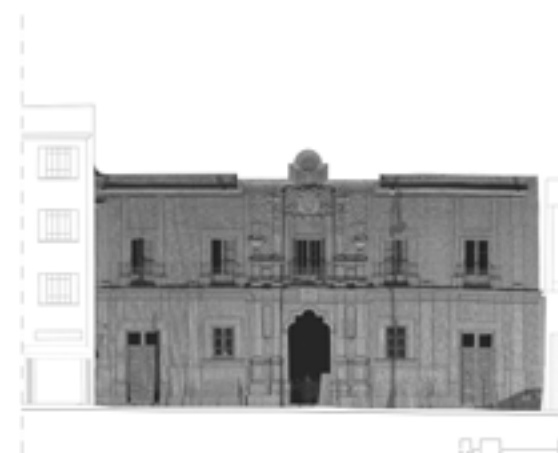
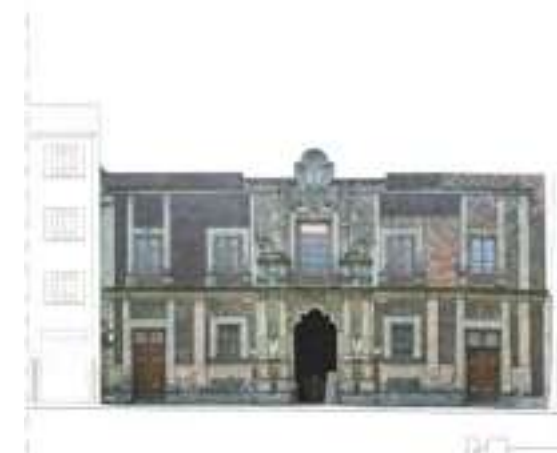
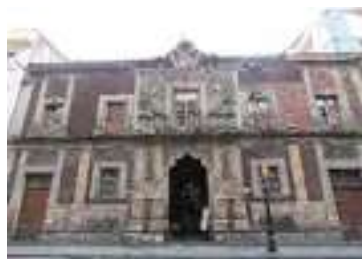
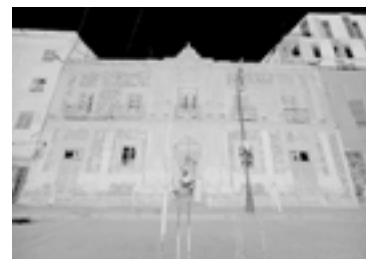
El Colegio de Cristo tuvo origen secular y fue fundado por don Cristóbal Vargas Valdés, quien se preocupó por la educación de niños españoles y criollos pobres. En 1857, a raíz de las Leyes de Reforma, el edificio del Colegio de Cristo fue rematado y adjudicado al coronel don Francisco Iniestra.

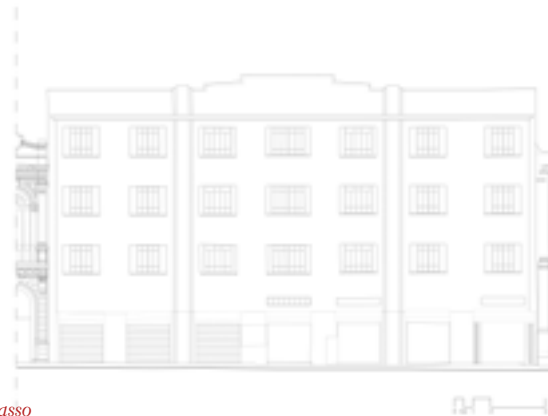
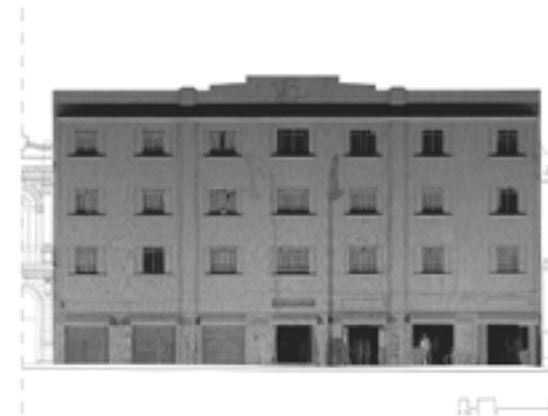
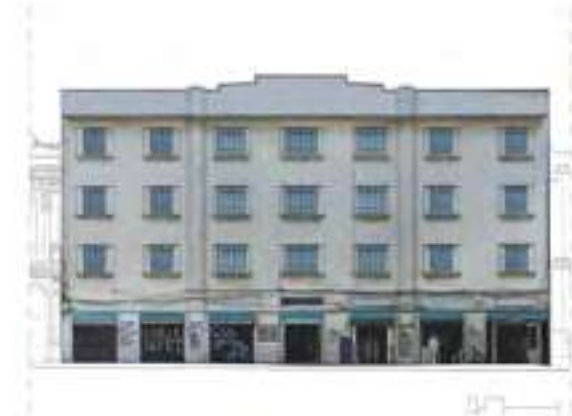
Inmueble de cuatro niveles, con orientación hacia el norte. Posee paramento aplanado y pintado. La planta baja contiene siete vanos de acceso comercial. Contienen puerta de cortina de acero y cobertizo.

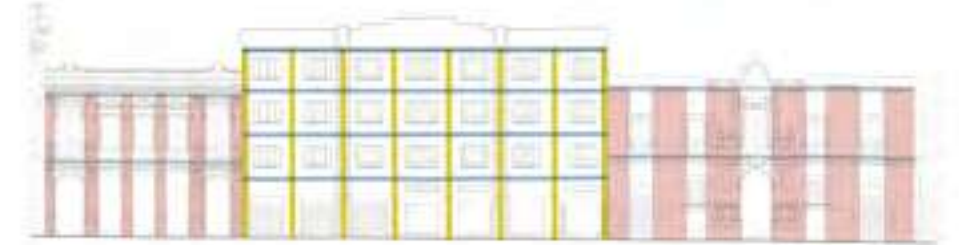
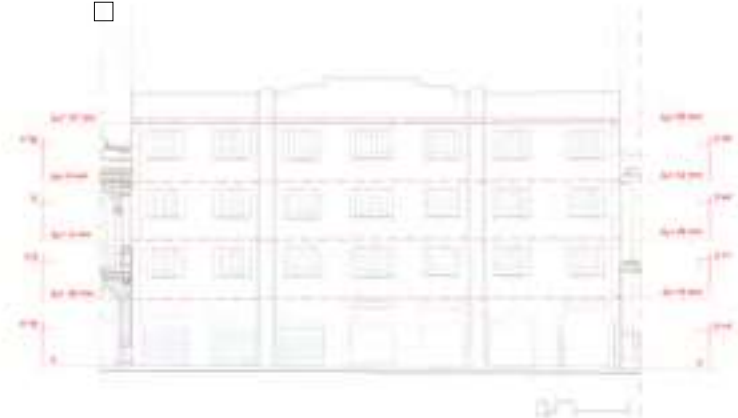
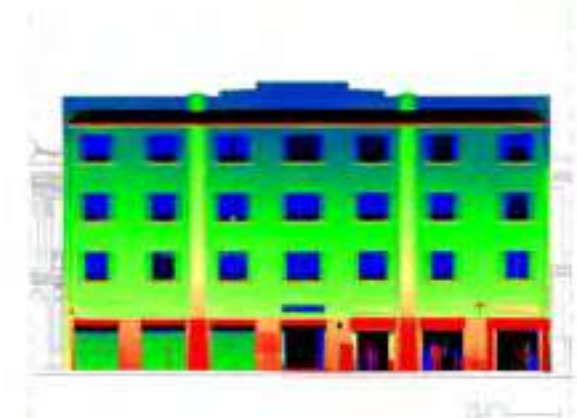
La lettura dell'elevation map è in questo caso di facile comprensione, in quanto la facciata giace quasi del tutto uniformemente sullo stesso piano, eccezion fatta per due lesene.

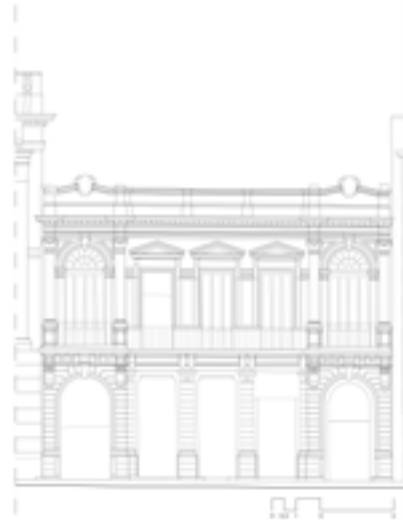
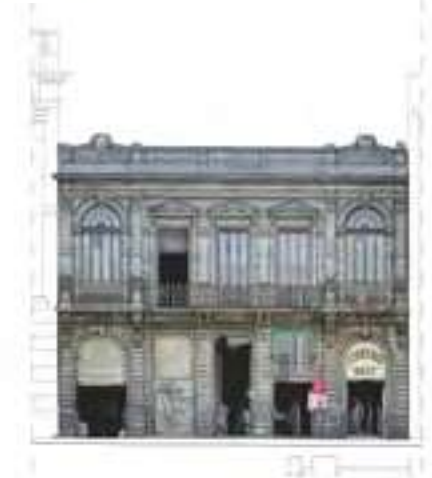
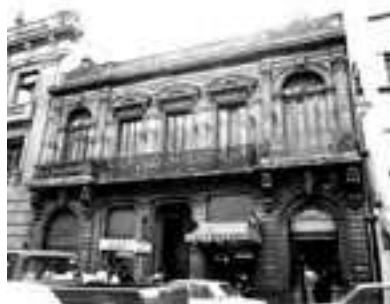
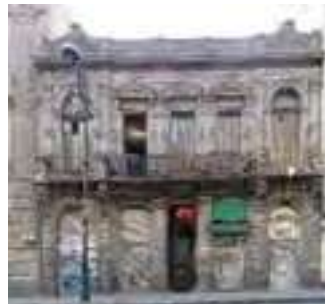
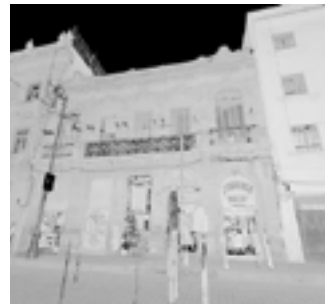
Inmueble de dos niveles, con vista hacia el norte. La planta baja se muestra con cantería dintelada. Contiene cinco vanos de acceso los cuales se muestran de la siguiente manera C-B-A-B-C.

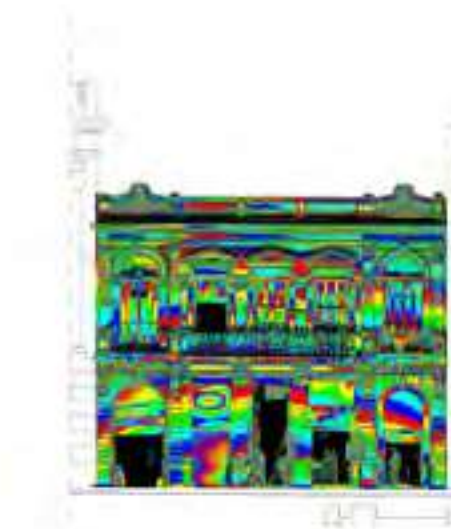
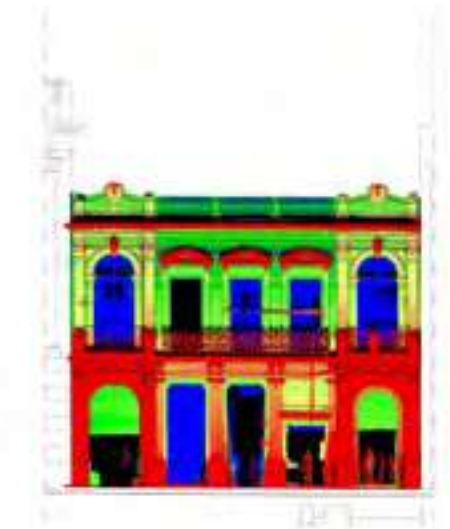
L'edificio si trova lungo Donceles. È stato realizzato nel XIX secolo. L'edificio presenta una facciata regolare a due piani, entrambi della stessa altezza. Presenta 5 aperture al piano terreno e 5 corrispondenti portefinestre al piano superiore.

La lettura dell'elevation map è in questo caso complicatissima, a causa dei numerosi avancorpi in facciata, degli ordini architettonici, delle linee del bugnato eccetera; nonostante questo analizzando gli elementi verticali si nota che per ogni piano la facciata tende a muoversi verso l'interno di circa 7cm per piano, un movimento che potrebbe essere dettato da esigenze costruttive.

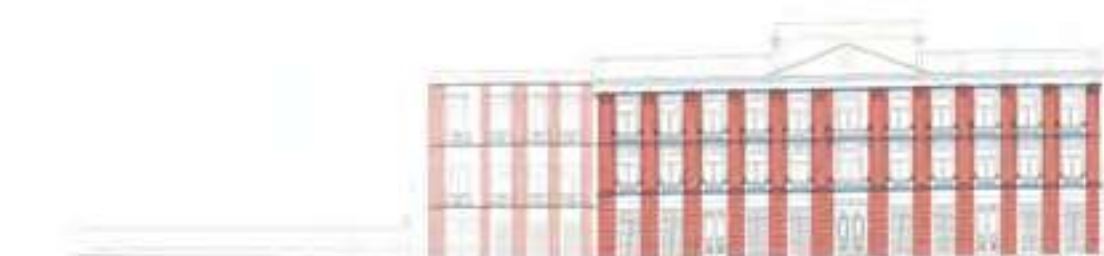
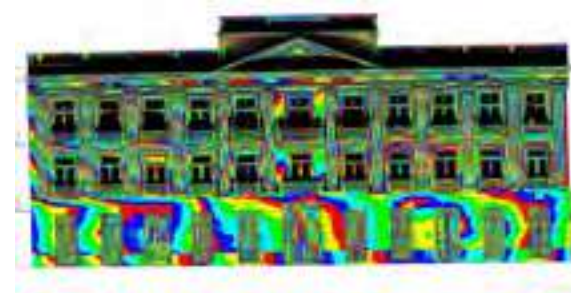
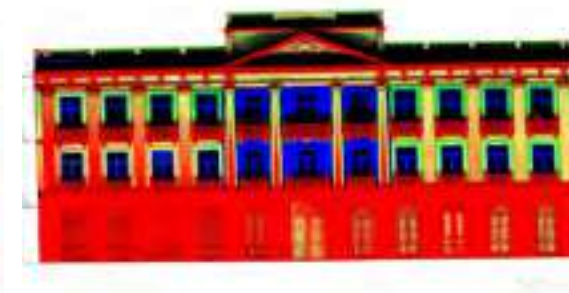
XXXXL'edificio si trova lungo Republica de Brasil. È stato realizzato nel XVII secolo. La composizione della facciata è regolare, ma non al piano terreno; l'edificio si compone di 3 piani, di altezza equivalente, più attico: ai piani superiori si aprono 6 portafinestre per piano, disposte simmetricamente rispetto all'asse centrale della facciata, che si aprono su piccoli balconi in ferro e pietra; le portefinestre sono riquadrate in pietra, i maschi murari sono ornati con lesene che riprendono gli ordini architettonici, il resto della superficie è intonato e decorato a bugnato a finta pietra; al piano terreno invece si aprono quattro aperture, la seconda da destra di modeste dimensioni, le altre di grandezza notevole, anche se tutte differenti, la superficie è rivestita in pietra.

XXXXLa colorazione dell'elevation map è in questo caso molto complicata da interpretare in quanto nessun elemento architettonico presenta una continuità di sviluppo in verticale. Le linee marcapiano, i riquadri del finto bugnato, le cornici delle finestre e gli ordini architettonici sono tutti elementi disturbanti la lettura omogenea dei dati.
