Carattere storico Vs adattabilità prestazionale: il caso studio della chiesa dell'Autostrada del Sole

RICERCA E
SPERIMENTAZIONE/
RESEARCH AND
EXPERIMENTATION

Historical character vs. performance adaptability: case study of the Church Autostrada del Sole

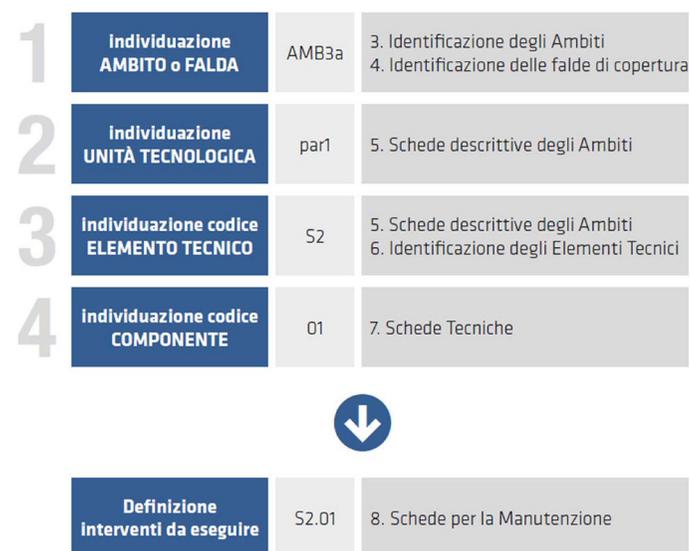
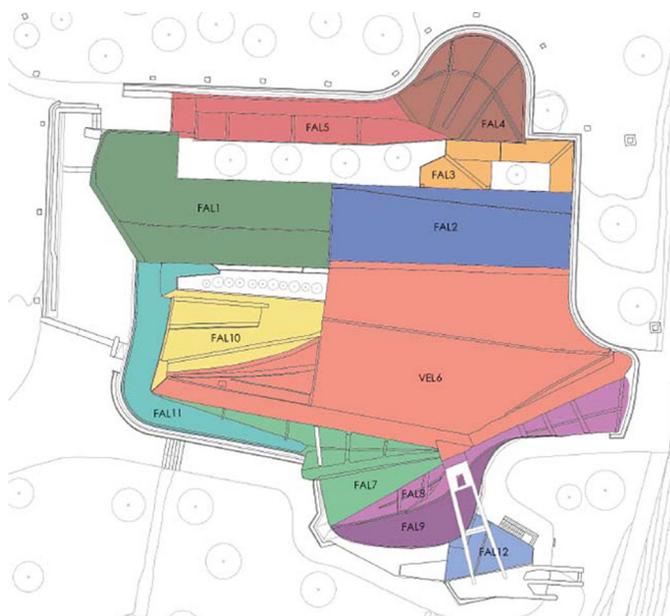
- 02 | Identificazione degli Ambiti delle Falde di copertura della Chiesa
Identification of the Areas of the Roof Slopes of the Church
- 03 | Rimozione delle finiture in rame della copertura a seguito dell'evento calamitoso
Removal of the copper roof sections after the disastrous event

The following were, therefore, drawn up at the convention: a Conservation Programme, where control and monitoring activities were interrelated with actions strictly linked to the prevention/maintenance/protection of the technological systems identified; a User Manual defining "good practices" in the daily use of the building (where the term user indicates all those who come into contact with the building for various reasons, except for the technical persons in charge of periodic maintenance); and a Technical Manual (Fig. 1) capable of providing a detailed overview of the characteristics of the building's individual technical elements, uniquely and unequivocally identified within the spaces of the church as "areas" designed to help the user, even those who are not experts, to locate the component to be repaired and/or maintained (Fig. 2).

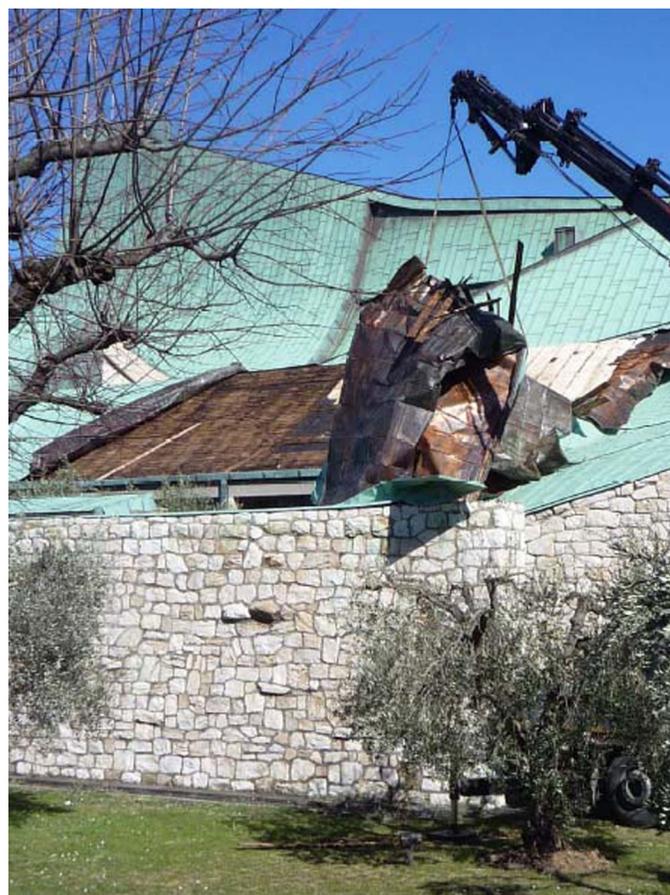
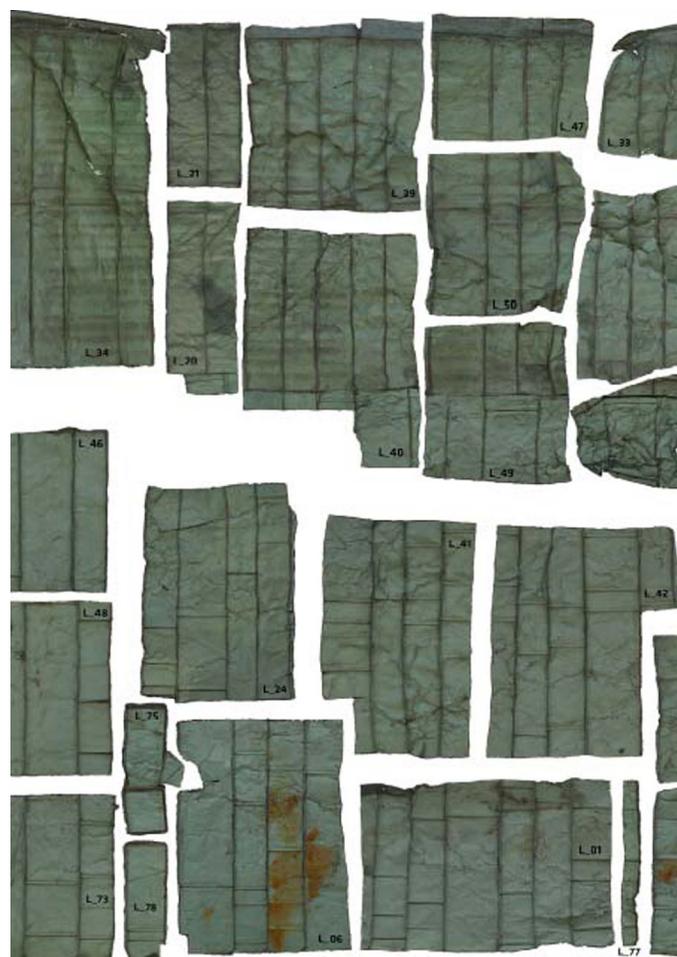
teria dell'evento calamitoso in quanto il manto di rame in lastre, elemento distintivo di questa pregevole opera architettonica, era stato suddiviso in porzioni, tramite taglio meccanico, realizzato per facilitarne il trasporto e lo stoccaggio in un luogo riparato, lasciando scoperto l'estradosso del solaio sul quale giaceva la copertura (Figg. 3, 4).

This job required close collaboration with the technical office of the Autotrade company, which first intervened to prevent further deterioration brought about by the weather conditions that had already caused the damage. This prompt action was necessary but it was almost more harmful than the disastrous event in that the copper sheet covering, a distinctive element of this valuable architectural work, had been divided into sections by mechanical cutting, which was done to facilitate its transport to and storage in a sheltered place, leaving the upper part of the slab supporting the roof uncovered (Figs. 3, 4).

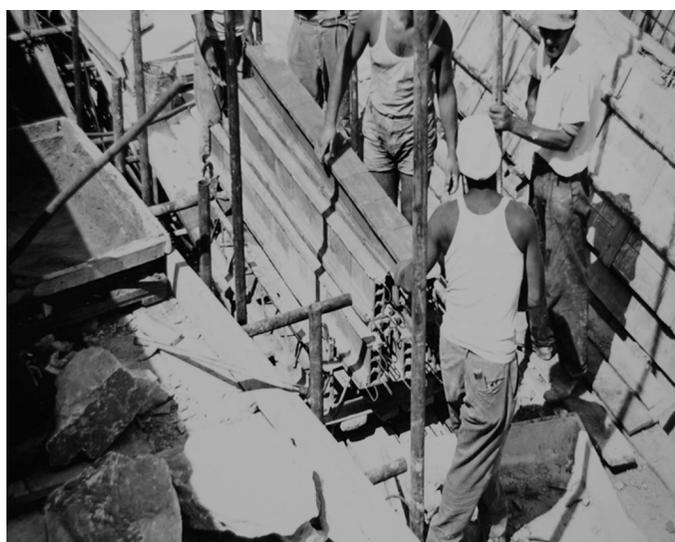
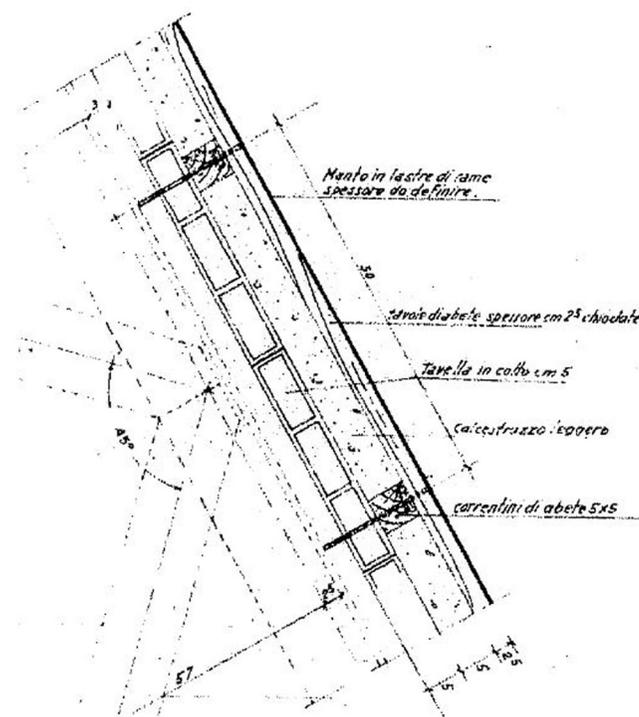
In particular, the historical photographic documentation shows the widespread use of singular prefabricated joists made of brick (SAP type), weakly reinforced directly on site. Moreover, as shown in some drawings of the time, the slab would have been completed with a jet of unreinforced concrete (slab) used as a filling between the wooden secondary beams onto which the boarding was nailed to support the copper finish (Figs. 5, 6).

Dalla attenta lettura della documentazione descrittiva e grafica, è stato possibile infatti ipotizzare la struttura del solaio di copertura corrispondente alla zona di studio: un solaio realizzato in latero-cemento, con travetti orditi secondo la pendenza della falda, posato su travi portanti in calcestruzzo armato sagomate e gettate in opera.

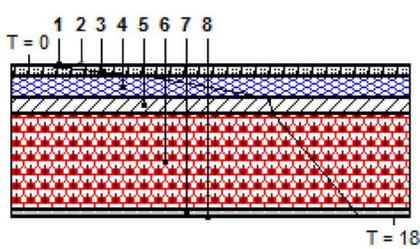
RESISTENZA = 1.363 m²K/W

SPESSORE = 285 mm

TRASMITTANZA TERMICA PERIODICA = 0.20
W/m²K

1	Adduttanza Superiore
2	sheets of synthetic material
3	Expanded vermiculite in granules
4	Insulation panel in old polystyrene
5	CLS of natural aggregates - with closed structure - MV2000
6	Clay floor block (495 * 160 * 250) sp. 180
7	internal plaster
8	Adduttanza Inferiore

als making up the roof and the check of the dimensions, it was possible to first conduct an illustrative thermo-hygrometric analysis, assessed in a steady state, of the entire upper closure as regards its original stratigraphy. The results showed that the thermo-hygrometric condition was not entirely optimal but usual for this type of roof, with areas of interstitial condensation identifiable under the copper finishing layer.

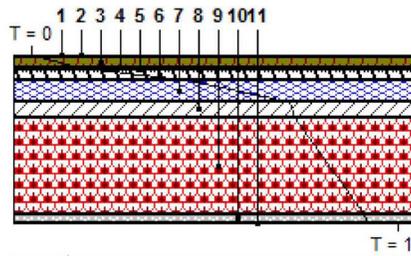
RESISTENZA = 1.591 m²K/W

SPESSORE = 313 mm

TRASMITTANZA TERMICA PERIODICA = 0.16
W/m²K

1	Adduttanza Superiore
2	Copper
3	Spruce - perpendicular flow
4	Horizontal air layer - ascending sp. 0.5 cm
5	sheets of synthetic material
6	Expanded vermiculite in granules
7	Insulation panel in old polystyrene
8	CLS of natural aggregates - with closed structure - MV2000
9	Clay floor block (495 * 160 * 250) sp. 180
10	internal plaster
11	Adduttanza Inferiore

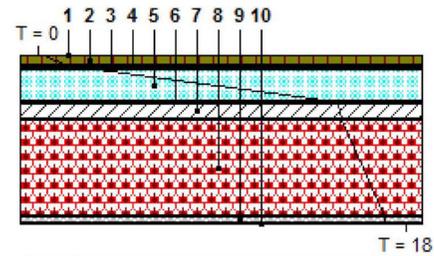
RESISTENZA = 2.547 m²K/W

SPESSORE = 316 mm

same thickness and the original frameworks. These scenarios, which aim to improve the thermal performance of the roof to repair the damage, sought to achieve the regulatory limits considered for building renovation also experimentally, despite not being required for a listed historic building such as this one (Fig. 8).
