DUECENTO ANNI DI SOLITUDINE: INDAGINE SULL'IDENTITÀ COSTRUTTIVA DI CEPITÁ

Canyon del Chicamocha, Cepitá, TapiaPisada, cultura costruttiva, vulnerabilità sismica, tutela del patrimonio.

TWO HUNDRED YEARS OF SOLITUDE: SURVEY ON THE BUILDING IDENTITY OF CEPITÁ

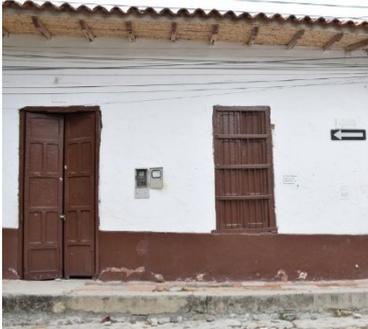
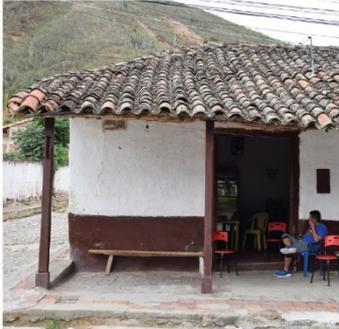
Figure 6: *Inventario degli edifici nel paese di Cepitá*
 Fonte: *Elaborazione grafica degli autori.*

Il primo lavoro svolto nel paese ha portato alla catalogazione e alla classificazione di tutti gli edifici del nucleo urbano. La schedatura ha avuto la finalità di mappare l'architettura in terra di quest'area evidenziandone lo stato di conservazione, il grado di autenticità preservato e i danni ricorrenti dei singoli edifici, cercando quindi di contribuire alla valorizzazione del patrimonio locale.

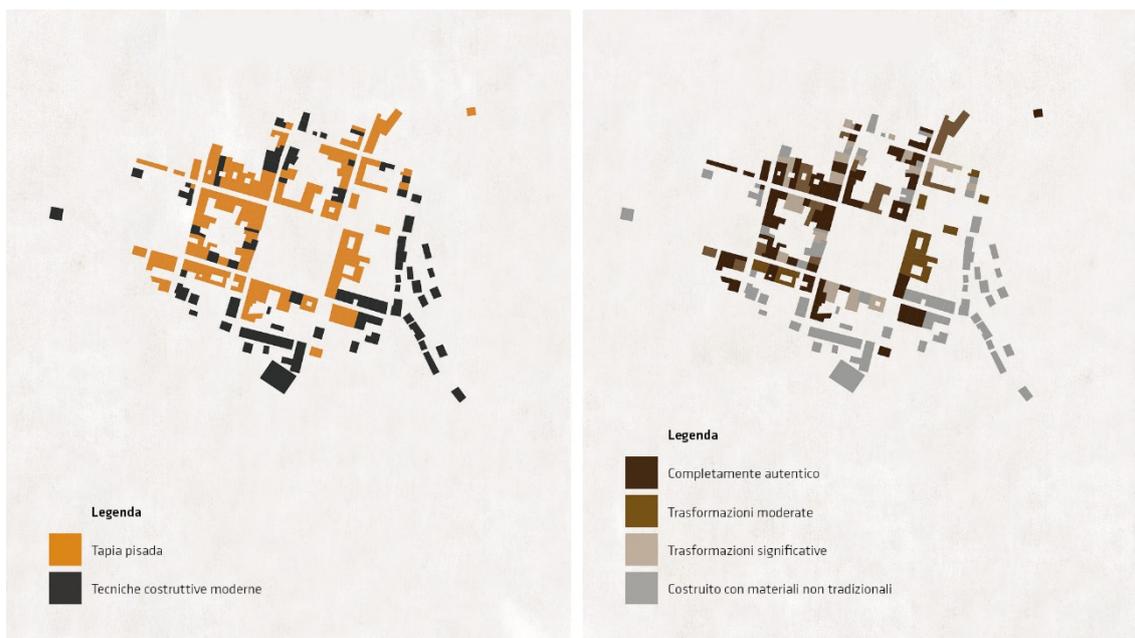
Figure 7: *Tecnica costruttiva – Autenticità*
 Fonte: *Elaborazione grafica degli autori.*

La schedatura, oltre a testimoniare graficamente la presenza massiccia dell'architettura in terra, ha fatto risaltare la tendenza di intervenire sugli edifici con l'impiego di materiali non compatibili, andando a danneggiare i manufatti non solo da un punto di vista estetico, ma anche per quanto riguarda la risposta strutturale.

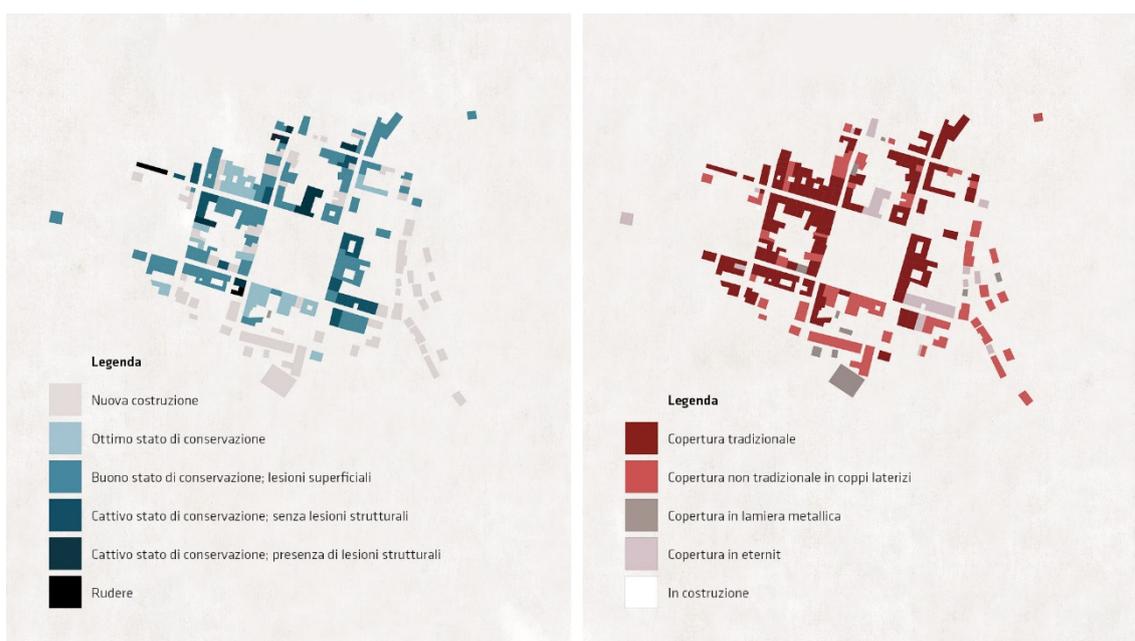
Figure 8: *Stato di conservazione – tipologia di coperture*
 Fonte: *Elaborazione grafica degli autori.*

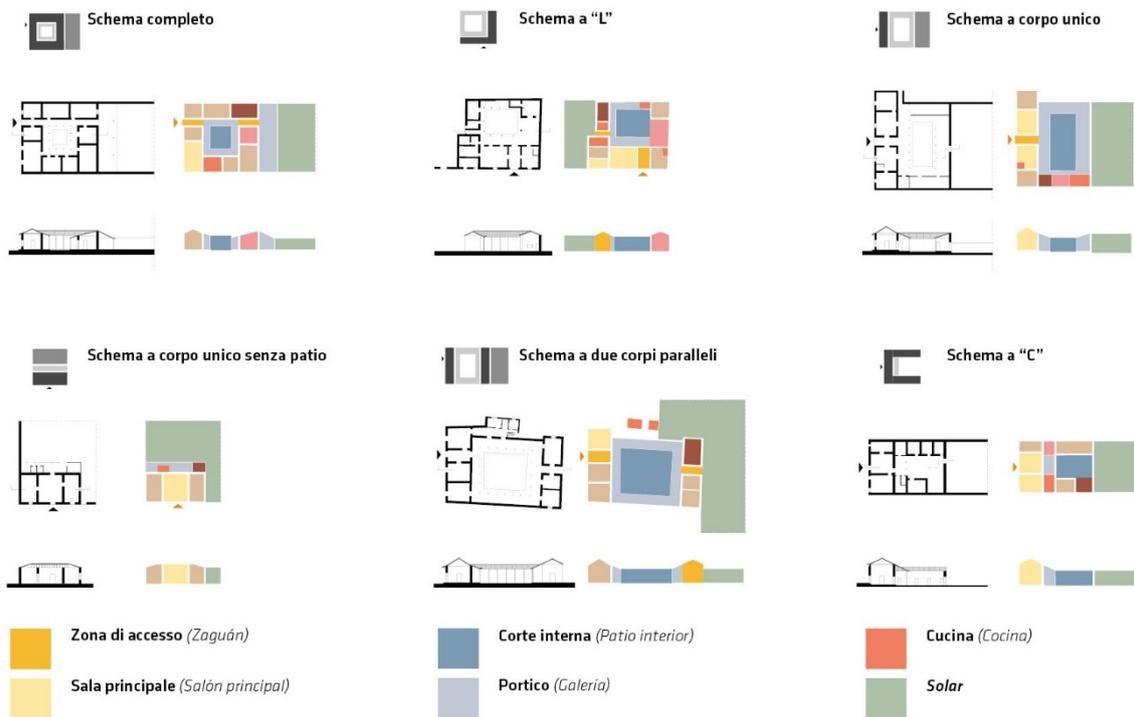
Figure 9: Schemi distributivi ricorrenti
Fonte: Elaborazione grafica degli autori.

Gli edifici del paese sono molto spesso case con patio, o comunque derivanti dalla divisione di edifici di questo tipo.

Il *zaguán*, ovvero lo spazio di ingresso, è il filtro tra la strada e l'interno dell'abitazione; questa zona nasce con una duplice funzione: preservare visivamente l'intimità domestica e come ambiente coperto di sosta per gli animali da soma.

Il *solar*, invece, è la zona più lontana dalla strada. In questo spazio all'aperto si trovavano la stalla, il lavabo di pietra per farsi il bagno (*pila de piedra*) e, eventualmente, un pozzo.

Il patio rappresenta ovviamente il fulcro funzionale e sociale della casa. A volte è pavimentato, ma solitamente vi sono coltivate piante decorative o arbusti e alberi che assicurano porzioni d'ombra nelle ore più calde della giornata.

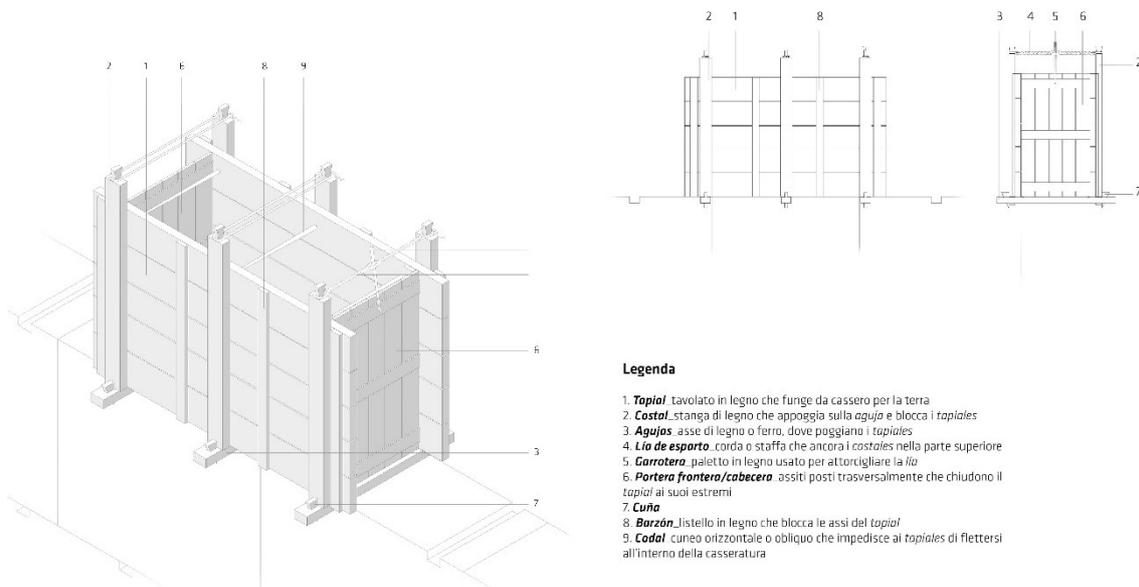
Figure 11: Elementi del Tapial
Fonte: Elaborazione grafica degli autori.

Le casseforme di legno dentro le quali avviene la compattazione si chiamano *tapiales*, e sono composte da due assi di lunghezza che varia tra i 100-120 cm e un'altezza che può variare tra i 50 cm e il metro.

Il sistema di chiusura scatolare deve essere rigido per evitare spostamenti durante la procedura di pressatura della terra, per questo motivo vengono usati vari elementi che, una volta assemblati correttamente, possano resistere alle spinte laterali.

Il pestello (*pisón* in spagnolo), è lo strumento che si utilizza per la pressatura manuale della terra e, simile a un remo, è solitamente di legno, e le sue

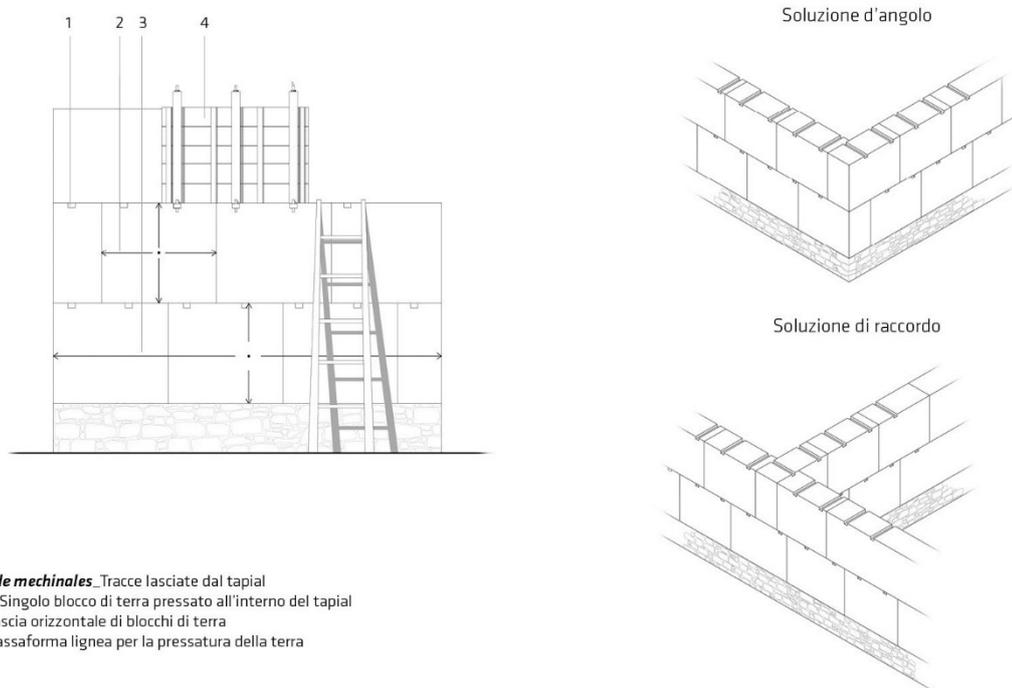
- 1. *Orificios de mechinales*_Tracce lasciate dal tapial
- 2. *Tapiada*_Singolo blocco di terra pressato all'interno del tapial
- 3. *Hilera*_Fascia orizzontale di blocchi di terra
- 4. *Tapial*_Cassaforma lignea per la pressatura della terra

Figure 12: *I muri in tapiapisada*
 Fonte: *Elaborazione grafica degli autori.*

Sopra le fondazioni s'impone il primo corso di terra, la cui altezza è definita dall'altezza della cassaforma; una volta completato il primo strato attraverso l'azione di pressatura (*tapiada*), si passa al disarmo e al ripristino del cassero nel tratto successivo. Solitamente si realizzano tutti gli strati di terra procedendo orizzontalmente e completando di volta in volta il perimetro dell'intero edificio (*hilada*).

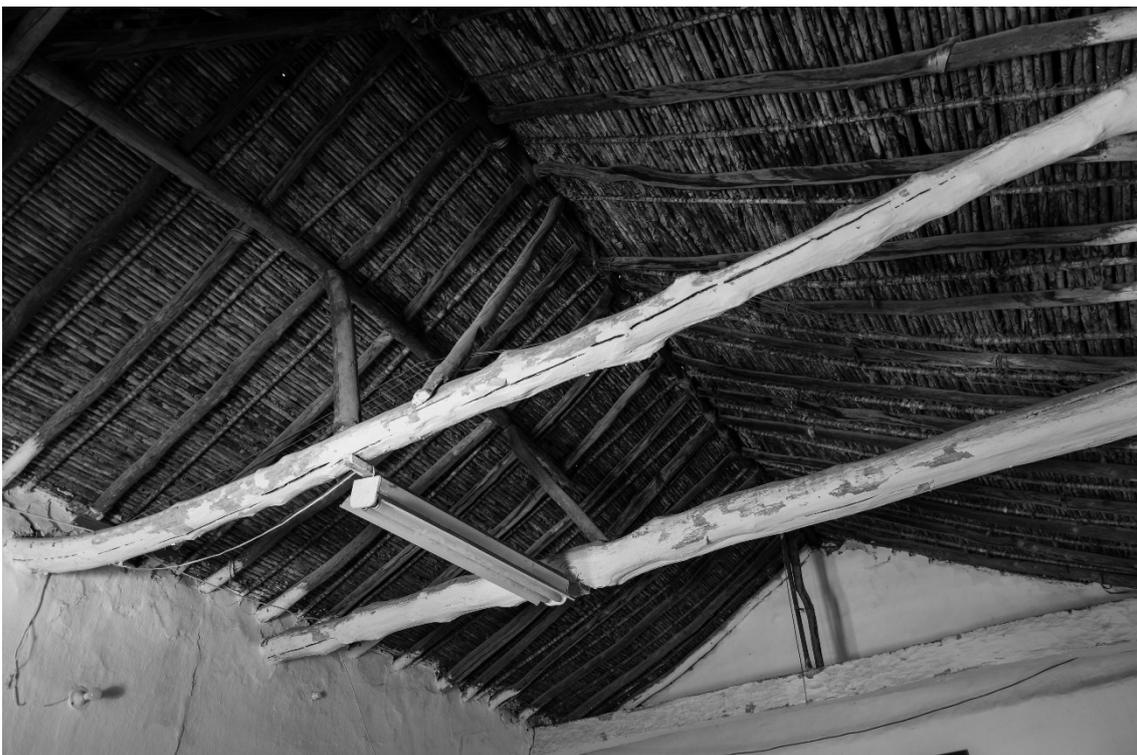
Figure 13: Vista interna della copertura in un edificio, Cepitá
Fonte: Autori, 2019.

Dopo la realizzazione della struttura portante viene posto l'incanniccio, legato insieme da canne più grosse, le canne maestre. Per il completamento dell'edificio si passa alla stesura di uno strato di fango sull'incanniccio che funge da letto di posa per i coppi laterizi e alla messa in opera dei coppi stessi.

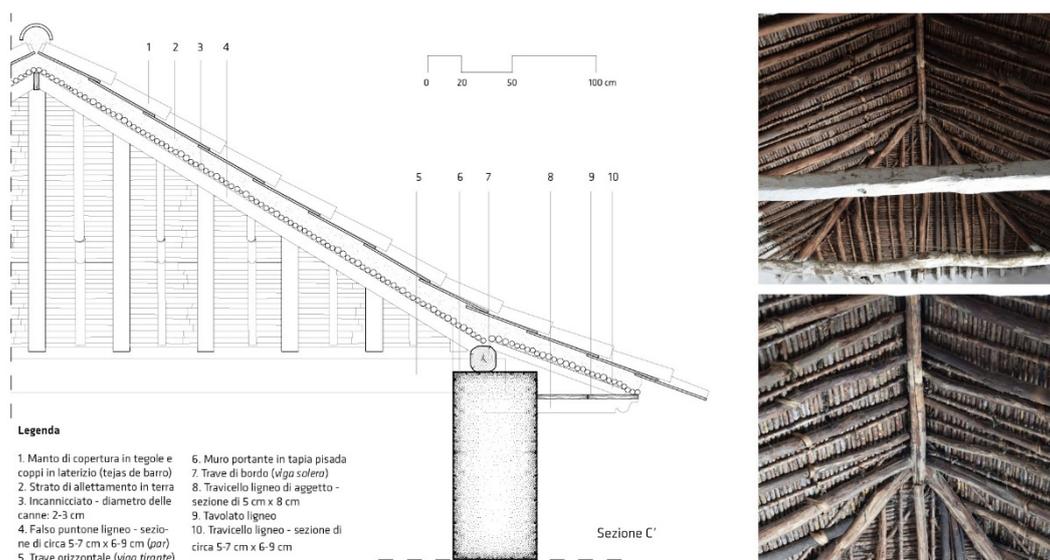
Figure 14: Copertura a “*par e hilera*”
Fonte: Elaborazione grafica degli autori.

Ad esempio, la struttura “*par e hilera*”, la più comune negli edifici del paese, è contraddistinta da forti spinte orizzontali contrastate da una catena, al fine di garantire una buona stabilità.

La struttura “*par e hilera*” rappresenta la soluzione più semplice e si realizza giustappponendo coppie di travicelli obliqui ed interponendovi un’asse orizzontale, chiamata *hilera*, incaricata di dare stabilità trasversale all’intera struttura.

Queste spinte vengono incrementate con l’aumentare della luce della struttura e con il diminuire della pendenza delle falde.

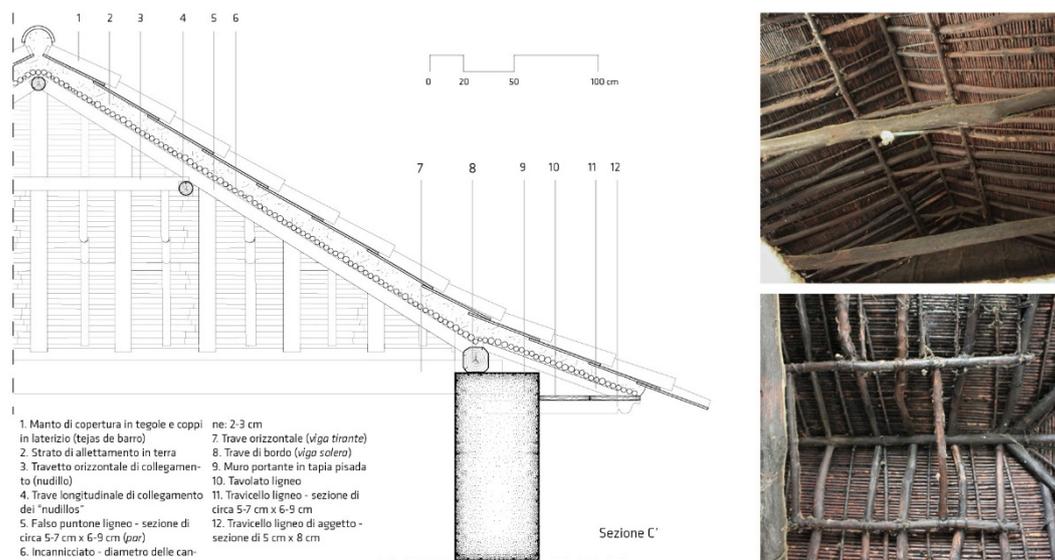
Figure 15: Copertura a “*par y nudillo*”
Fonte: *Elaborazione grafica degli autori.*

La struttura a “*par y nudillo*” può essere considerata come l’evoluzione tecnologica della precedente. L’introduzione del *nudillo*, un travetto orizzontale di collegamento tra le falde, dà un contributo importante alla riduzione dello sforzo a flessione.

Un problema che può verificarsi in coperture di questo tipo è che, in caso di luci maggiori, i *pares* non siano in grado di contrastare le sollecitazioni di flessione.

Per risolvere questo problema i mastri carpentieri spagnoli idearono la soluzione a “*par y nudillo*”.

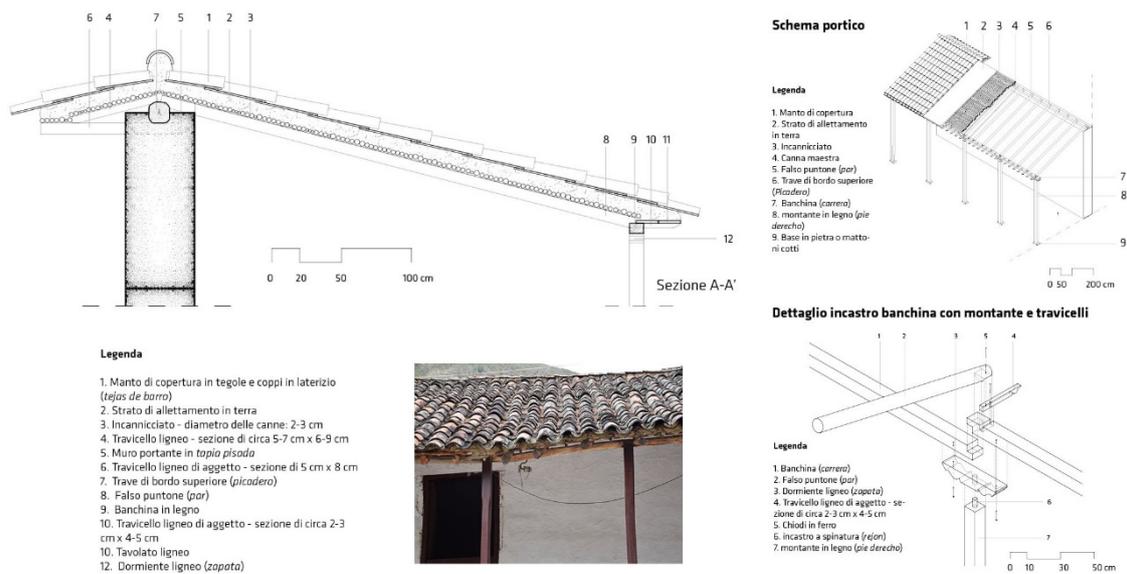
Figure 16: Copertura a "par y picadero"
 Fonte: *Elaborazione grafica degli autori.*

L'ultima tipologia rinvenuta negli edifici del paese è rappresentata dal "par y picadero", che si utilizza in piccole costruzioni con poca luce da coprire poiché, lavorando a flessione, non sarebbe in grado di sostenere le spinte provocate da una luce eccessiva. Questo tipo di struttura è composto dai *pares*, i travicelli obliqui, e dal *picadero*, la trave di bordo.

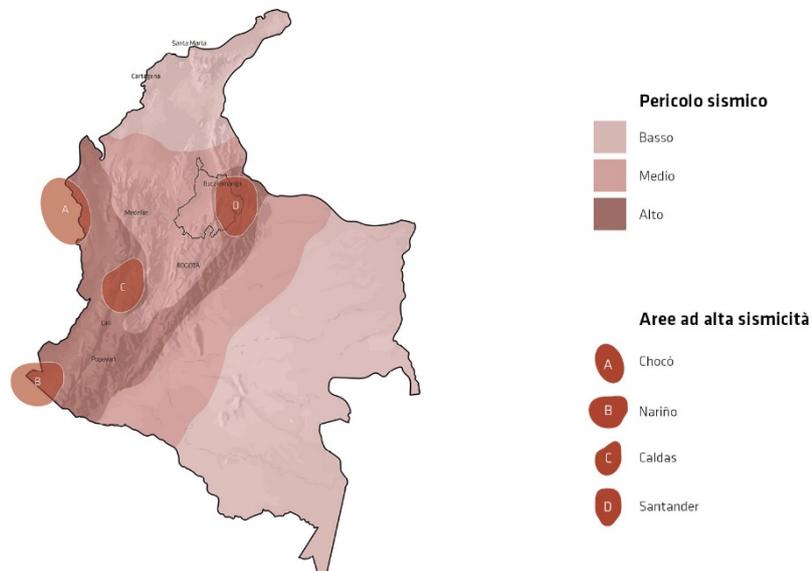
Figure 17: *mappa del rischio sismico in Colombia*
Fonte: *Elaborazione grafica degli autori.*

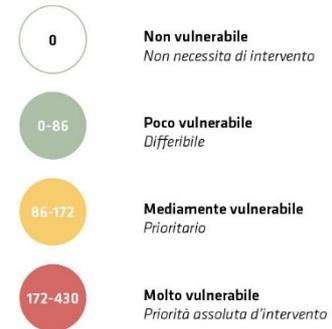
$$I_v = \sum_{i=1}^{14} K_i W_i$$

Figure 18: tabella per il calcolo dell'indice di vulnerabilità

Sommando il punteggio dei singoli parametri moltiplicati per i corrispettivi coefficienti si ottiene infine l'indice di vulnerabilità dell'edificio; tale punteggio, compreso tra 0 e 430, metterà in evidenza la vulnerabilità dell'edificio in relazione alla priorità di intervento.

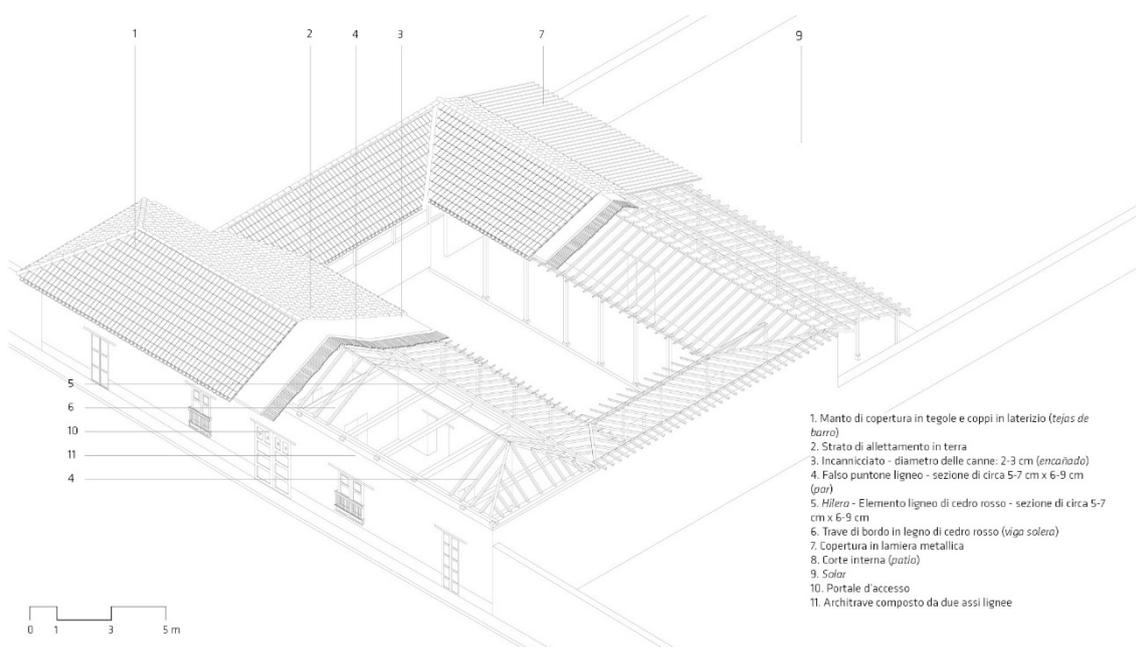
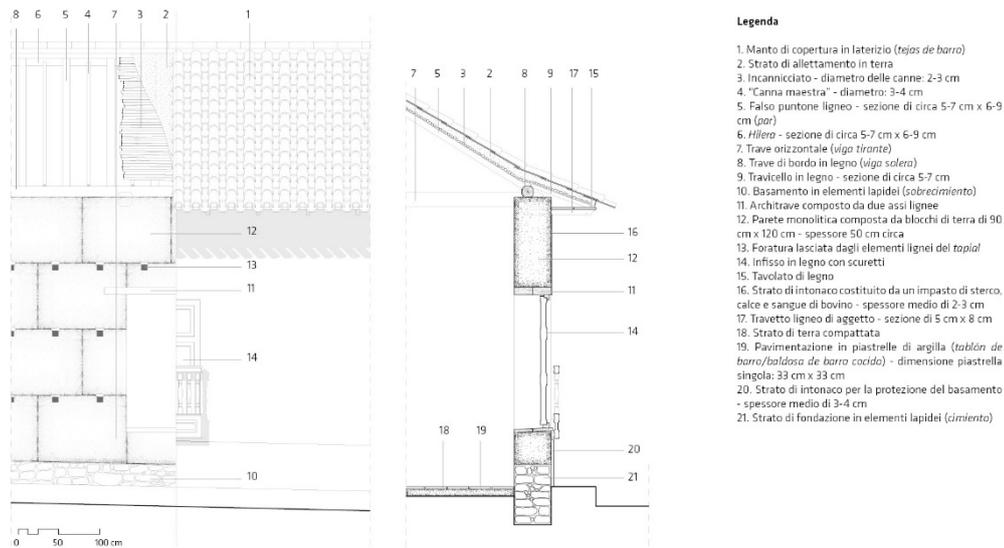
Figure 20-21: Modellazione di un edificio analizzato– Prospetto con sfogliato e sezione di un muro maestro
 Fonte: Elaborazione grafica degli autori.

La rappresentazione grafica per ogni edificio analizzato è stata utile ad apprezzarne le caratteristiche dimensionali e tecnologiche, ed è stata un supporto per la valutazione dei parametri quantitativi.

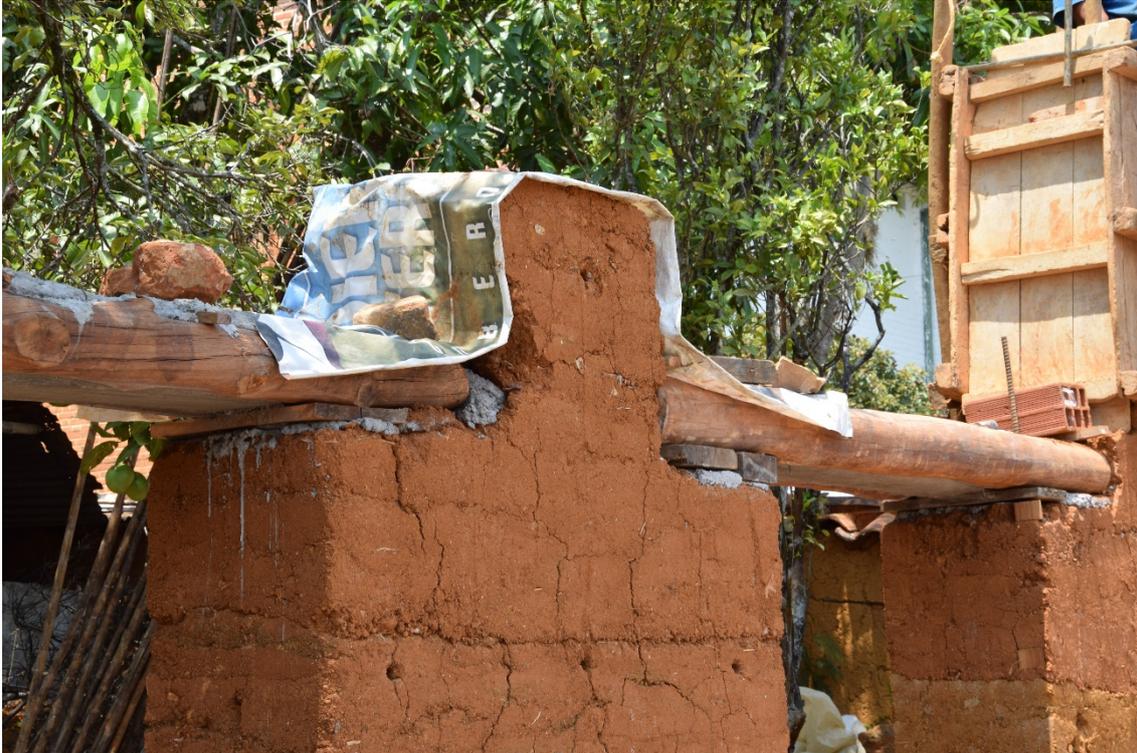
Figure 22: Fase realizzativa di un architrave, Barichara
Fonte: Autori, 2019.

A Cepitá gli architravi sono quasi sempre ben realizzati e raramente non raggiungono i 25 centimetri di ammorsamento, misura considerata minima da rispettare. Una criticità, però, si presenta quando si realizzano nuovi varchi che vanno ad indebolire la risposta strutturale della parete, circostanza molto frequente nel paese.

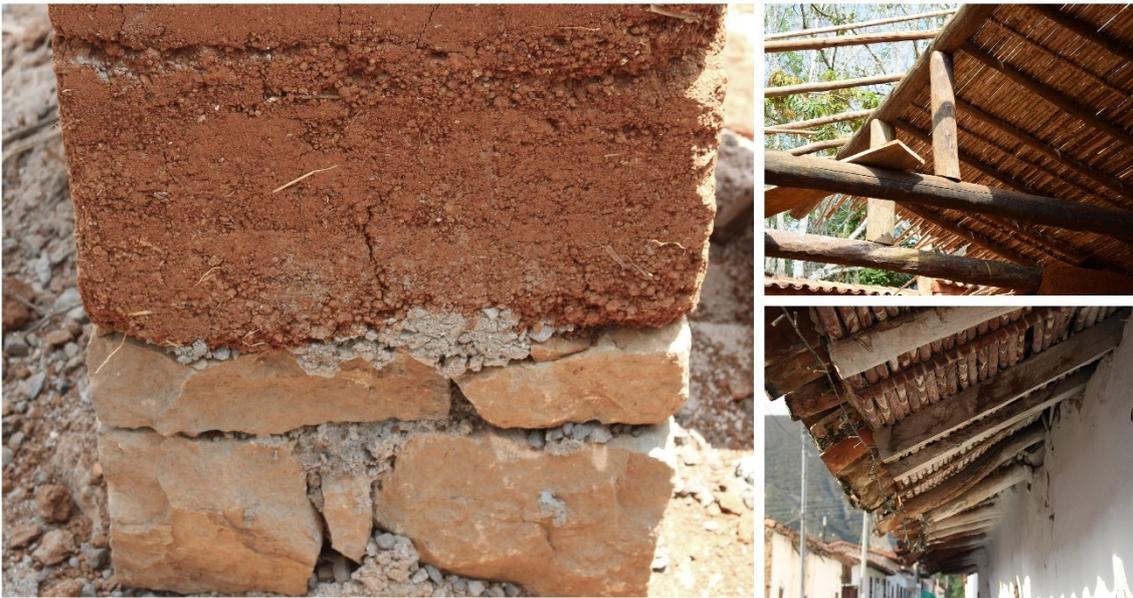
Le fondazioni analizzate durante i sopralluoghi mettono in evidenza una buona cultura e una buona esecuzione, soprattutto per quanto riguarda gli elementi lapidei scelti e la profondità che lo strato fondazionale raggiunge.

Figure 23: Fase realizzativa di fondazione e copertura, Barichara - Cepitá
Fonte: Autori, 2019.

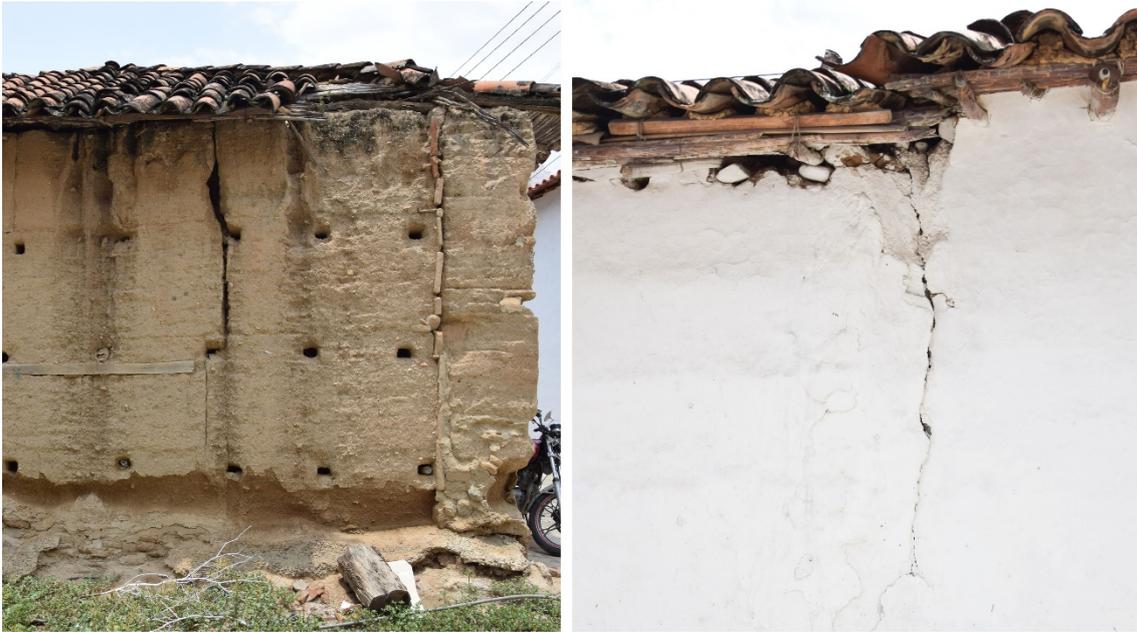
Figure 24: Pareti sprovviste di ammorsamento con conseguenti danni strutturali - Cepitá
Fonte: Autori, 2019.

Ad esempio, per il parametro due, relativo alla qualità e all'organizzazione del sistema resistente, si valuta l'efficacia dei collegamenti tra i vari elementi strutturali, che devono essere ben realizzati per garantire una buona ripartizione dei carichi all'interno della struttura; qui viene valutata la presenza e l'efficacia dei collegamenti fra pareti ortogonali, tali da assicurare l'efficienza del comportamento scatolare della struttura.
