DOTTORATO DI RICERCA IN  
ARCHITETTURA

Strutture e Restauro dell'Architettura e del Patrimonio Culturale

Soluzioni tradizionali in legno per strategie innovative  
di protezione sismica del patrimonio costruito diffuso

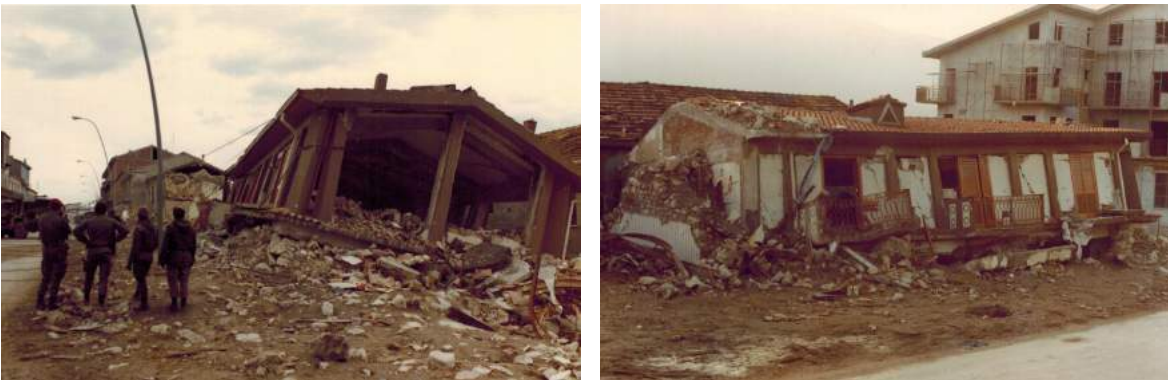
Figura 2.2  
Terremoto Irpinia  
1980. Lioni (AV).  
La sopraelevazione  
in cemento armato  
ha causato la totale  
disgregazione del  
sottostante edificio in  
muratura (immagini  
dall'archivio personale  
dell'autrice).

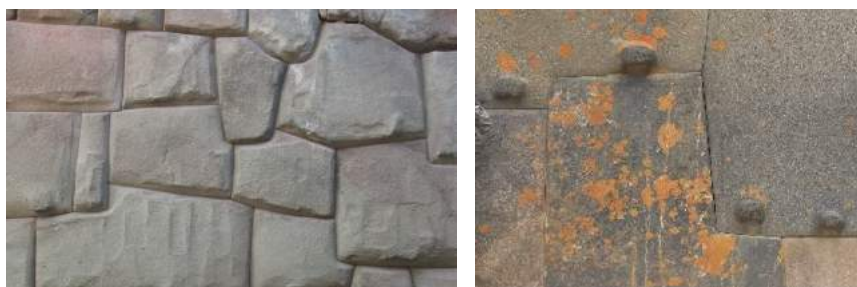
Figura 3.7  
Tessiture murarie  
con pietre ben lavora-  
te a Cuzco, Perù  
(da Tonietti U.).

- nell’adozione di pietre lavorate e assemblate in modo da ridurre le superfici orizzontali di scorrimento, come in Perù, a Cuzco (figura 3.7) o nel caso delle pareti in muratura ciclopica Inca. Nell’utilizzo, quindi, di materiali e tecniche con capacità di generare attrito interno e di contrastare gli effetti torsionali rinforzando gli angoli degli edifici (Ferrigni et al., 2017).

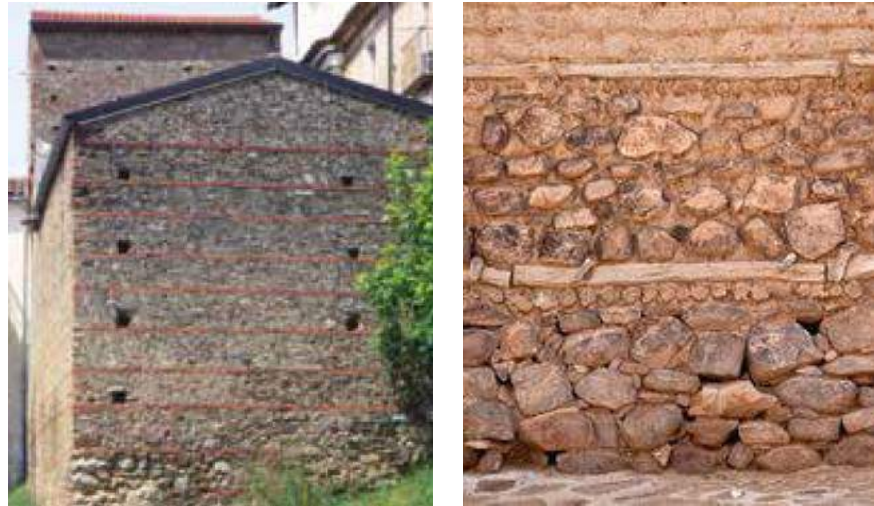
Figura 3.12  
A sinistra: muratura listata, Lamezia, Calabria (da Dipasquale 2014);  
a destra: radiciamenti lignei, Algeri (da Abdessemed-Foufa, 2005).

Le murature "listate" sono murature che presentano filari di mattoni realizzati orizzontalmente ad una distanza non eccessiva (ad intervalli più o meno regolari, ogni 60-120 cm), o elementi orizzontali in legno che assicurano il livellamento dei vari strati, oltre che aumentare l'attrito interno e limitare il propagarsi di eventuali lesioni (figura 3.12). Il posizionamento di tavole di legno migliora la resistenza a taglio della muratura; è una tecnica rintracciabile in molte città storiche italiane e la sua origine risale all'Impero Romano (Dipasquale in Correia et al., 2014).

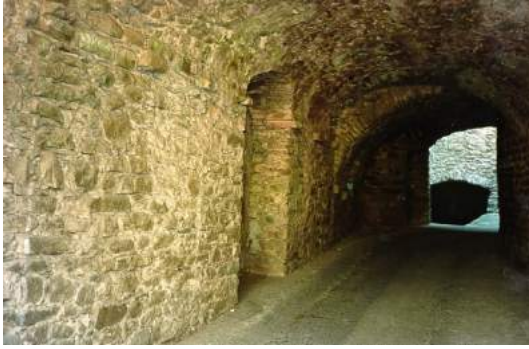
Figura 3.13  
Borgo in galleria,  
Lunigiana  
(da Pierotti, Uliveri, 2001).

Alcuni esempi possono ritrovarsi in molte aree della Lunigiana, dove, per la loro peculiarità, alcuni borghi prendono il nome di "borghi in galleria" (Pierotti, Uliveri, 2001)(figura 3.13).

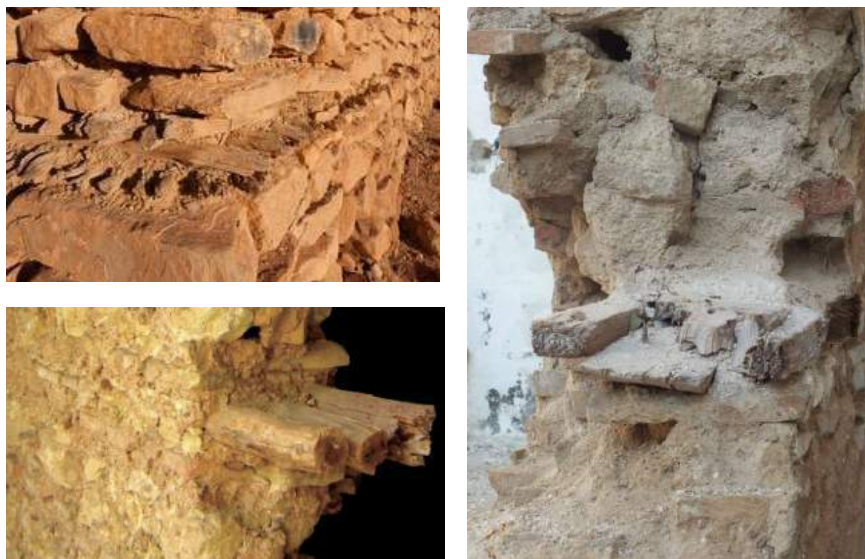
Figura 3.15  
A sinistra: Elementi lignei, Palazzo del Dey, Cittadella di Algeri (da Abdessemed-Foufa, 2005, 2016); a destra: elementi lignei nella medina di Fes (da Stefanini, 2020).

Similmente, nelle case tradizionali di Amenthane e Mena, nella provincia di Batna, nell'area del Maghreb, sono stati utilizzati tronchi di ginepro sovrapposti negli angoli per garantire un comportamento scatolare (Abdessemed Foufa, 2016). Questa misura "parasismica" fu adottata dal governatore Dey a seguito del terremoto del 1716 (Abdessemed Foufa 2005; Abdessemed Foufa, Benouar 2010; Rovero, Toniatti 2012). Questi inserti lignei (figura 3.15) sono diffusi anche nella medina di Fes ad intervalli più o meno regolari. La suddivisione della parete muraria in pannelli più piccoli fa sì che la stessa, sollecitata da azioni sismiche orizzontali, limiti le deformazioni (Stefanini, 2020).

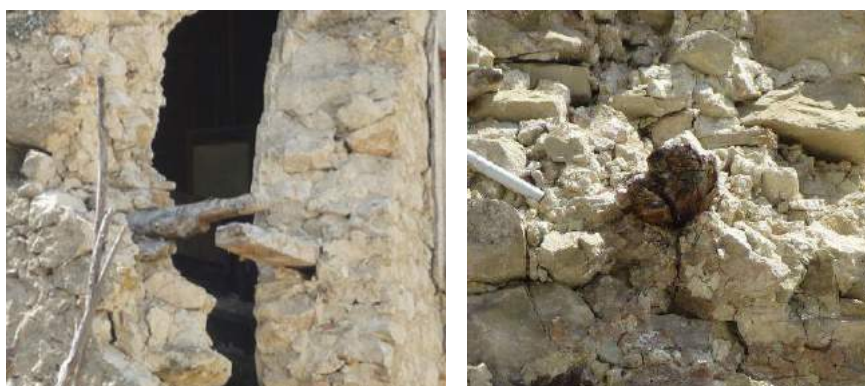
Figura 3.16  
A sinistra: radiciamenti lignei nell'aquilano (da Carocci, 2012); a destra: radiciamenti lignei rinvenuti dopo il terremoto del 2016 ad Accumoli (RI) (da D. Liberatore).

Un esempio analogo diffuso in diverse aree italiane è quello dei "radiciamenti lignei" (termine coniato da Giuffrè nel 1988) (figura 3.16), rinvenuto in alcune murature irpine, nelle murature aquilane (Giuffrè, 1988; Carocci, Lagomarsino, 2009; Carocci, 2012; ; Aloisio et al., 2019) e in aree del Mugello (Arrighetti, 2016). L'utilizzo nella storia di questi elementi è emerso a seguito delle analisi dei danni subiti dagli edifici colpiti dal terremoto dell'Aquila del 2009.

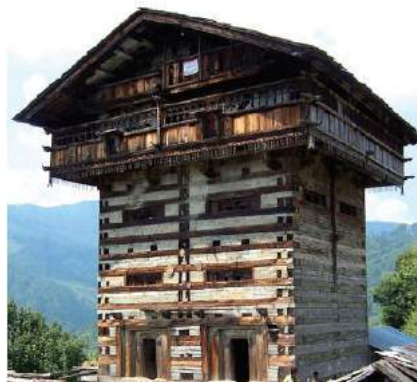
Figura 3.19  
Sistema Koti Banal nella  
regione di Uttarakhand  
(da Rautela, Joshi 2007).

Nei villaggi delle valli dell'Himalaya, in particolare negli stati indiani di Uttarakhand, Himachal Pradesh, come nella regione del Karakoram in Pakistan, in Afghanistan e in Nepal, si ritrova un particolare tecnica costruttiva che prende il nome *Koti Banal* (figura 3.19) e coincide con il nome di un villaggio di Uttarakhand. Sono edifici isolati, di 4/5 piani, con altezza di 7-12 m. La muratura ha spessori che variano tra 40 e 70 cm, con ricorsi lignei che corrono lungo l'intradosso ed estradosso della parete muraria, collegati tra loro da inserti trasversali lignei con incastri a coda di rondine (Rautela, Joshi 2007). Gli elementi in legno sono posti ad un interasse di 30 cm. I terremoti che hanno colpito la regione negli ultimi secoli - tra gli altri, quelli di Kumaun nel 1720, di Garhwal nel 1803 e di Himachal Pradesh nel 1905 - sottolineano il buon comportamento di tali strutture (Omar Sidik, 2012).

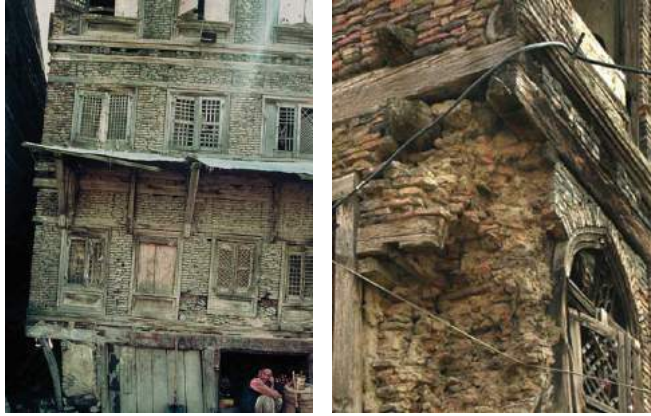
Figura 3.20  
Sistema costruttivo  
Taq, Srinagar  
(da Langenbach, 2009).

Una variante del sistema descritto in precedenza è prevalentemente diffusa nel Kashmir. In questo caso, gli elementi longitudinali e trasversali sono disposti esclusivamente al livello del solaio di calpestio (figura 3.20). Il termine *Taq* è utilizzato dagli esperti locali per indicare la modularità del sistema edilizio, comparabile ad un'unità di misura. I maschi murari, aventi sezione di 50 cm, sono alternati ad aperture, e sono tenuti insieme da ricorsi di travi lignee, denominati *ker*, di sezione variabile tra i 10-16 cm, a loro volta connessi tra loro da elementi trasversali lignei (Langenbach, 2009).

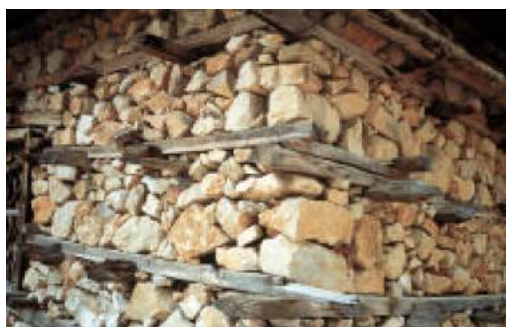
Figura 3.23  
Dettaglio angolare  
della tecnica  
costruttiva Dugmeli,  
Turchia (da scheda  
Meda Corpus).

In Turchia è diffusa nelle aree montane: con "dugmeli" (figura 3.22) si intende il raffinato ancoraggio in legno e murature assemblate senza l'utilizzo di malta. Le dimensioni delle pietre variano da 10 a 50 cm di lunghezza. Gli elementi lignei sono generalmente di sezione circolare, con diametro variabile dai 2 ai 10 cm per gli elementi trasversali, o quadrate, 10 x 10 cm, per gli elementi longitudinali (Meda Corpus). Gli intervalli tra gli elementi lignei chiamati düğme o peştivan sono di 70-140 cm (Güçhan, 2018).

Lo spessore delle murature va da 50-60 cm; le pareti hanno uno spessore maggiore al pian terreno e vengono via via rastremate all'aumentare dell'altezza. La parete è di norma realizzata con due rivestimenti in pietra nell'intradosso ed estradosso e un riempimento interno con frammenti più piccoli (Meda Corpus; Güçhan, 2018).

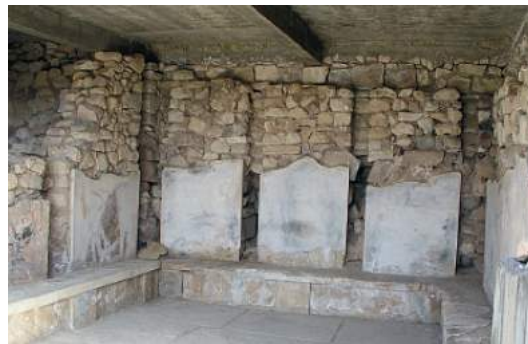
Figura 3.24  
Tracce di montanti  
lignei nella Villa di  
Ayia Triada  
(da Tsakanika, 2008).

L'impiego di elementi in legno risale alla civiltà minoica durante l'età del bronzo, nel 2130-2110 a.C, come testimoniato da scavi archeologici nell'isola di Creta, relativi ai palazzi di Knossos e Phestos. Nella Sala delle Doppie Asce del palazzo di Knossos, erano presenti travi lignee longitudinali e trasversali alla parete, utilizzate per rinforzare la muratura. Molti di questi accorgimenti non sono sopravvissuti fino ai giorni nostri, ma la loro traccia è evidente (figura 3.24) (Ruggieri, 2015; Tsakanika 2008; Vintzileou, 2011).

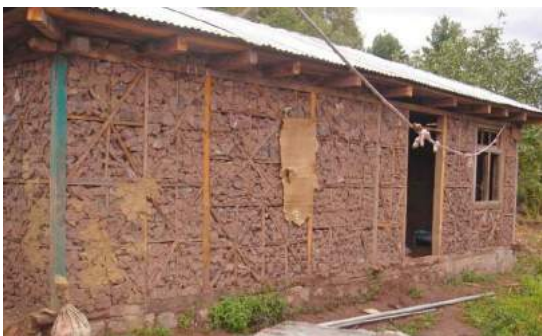
Figura 3.25  
Tipica casa Dhajji  
dewari  
(da Ali et al., 2012).

Da un punto di vista geometrico l'impianto deve essere il più regolare possibile: l'altezza dell'edificio non deve superare i due piani, e per ogni piano l'altezza massima deve essere di 3 m circa (10 piedi), mentre la lunghezza del muro non deve superare i 4.5 m circa (15 piedi). Nel caso sia di lunghezza maggiore si consiglia di introdurre un contrafforte, o una trave saldamente connessa ad un altro muro nella stessa direzione. Per quanto riguarda le aperture, i punti deboli della struttura, devono essere poche, di grandezza accettabile e si consiglia di distribuirle proporzionalmente lungo il muro, evitando

l'introduzione di porte e finestre nella stessa parete muraria. Anche per quanto riguarda il telaio le geometrie sono precise. La struttura principale deve essere alta massimo 2,70 m circa (9 piedi) e larga 1.80 circa (6 piedi), con una sezione delle travi di minimo 10x10 cm circa (4"x4"); la struttura secondaria deve essere composta da sotto moduli di 150 cm circa (2 piedi), 45 cm circa (18 pollici), oppure 90 cm circa (3 piedi), con la sezione delle travi secondarie di 5x10 cm circa (2" x 4"). La suddivisione finale può avere diverse conformazioni. La resistenza del muro finale dipende soprattutto dalla qualità della connessione e dal numero di sotto-moduli realizzati. Nel manuale vengono, infine, fornite precise indicazioni su come realizzare il basamento, il solaio intermedio, le coperture e il riempimento dei telai lignei, solitamente in muratura in pietra o mattoni di fango o terra cruda (figura 3.25).

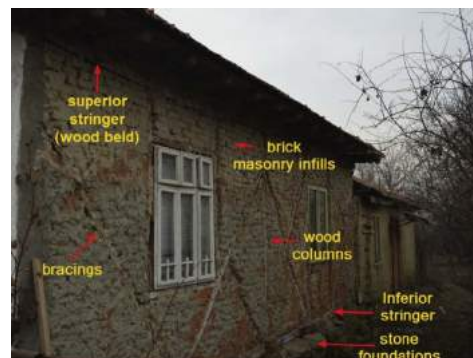
Figura 3.26  
Tipica casa "Paianta",  
Romania  
(da Dutu et al., 2018).

Una tipologia costruttiva dell'architettura tradizionale in Romania, che ha dimostrato di non subire ingenti danni nei terremoti del 1940 e del 1977, è chiamata *Paianta* (figura 3.26). Questa tecnica, pur con caratteristiche specifiche, variabili da caso a caso, presenta tratti ricorrenti, tra i quali emerge il tipo di fondazione, generalmente in pietra o ciottoli di fiume, assemblati senza l'utilizzo di malta. Al di sopra delle fondazioni in pietra vengono collocati dei telai lignei (di quercia, acacia, carpino) chiamati "suole", aventi sezione rettangolare o circolare di 15-20 cm, che distribuiscono uniformemente in carichi della struttura sovrastante. Le pareti, realizzate con telai lignei, sono costituite da elementi orizzontali di sezione compresa tra 15x15 cm e 20x20 cm, mentre i telai di controvento

hanno sezioni più piccole, che variano dai 10x10 cm ai 15x15 cm. Il riempimento dei telai lignei è realizzato con mattoni di fango, con malta di fango inserita solo tra i mattoni e non tra legno e mattoni. I telai lignei non seguono uno schema geometrico sempre regolare: a volte i controventi sono realizzati a croce di sant'Andrea, più frequentemente sono realizzati con una singola trave lignea. Le connessioni, non sempre eseguite correttamente, sono realizzate perlopiù con incastri a mezzo legno, ma si possono anche trovare con chiodature, oppure vengono inseriti dei morsetti di acciaio, per incrementare la resistenza dei nodi. I solai sono realizzati con tavole di legno collegate alle travi di legno mediante chiodi, assicurando in tal modo una parziale rigidità del piano (Dutu et al., 2018).

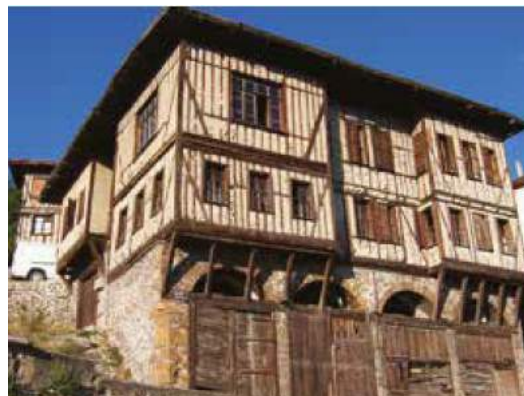
Figura 3.30  
Sistema costruttivo  
Himis in Safranbolu,  
Karabük, Turchia  
(da Correia et al.,2014)

L'impero Ottomano ha una tradizione costruttiva di quasi 600 anni e ha sviluppato una preziosa cultura, in cui si ritrovano costruzioni sopravvissute per oltre 300 anni in un'area geografica soggetta a terremoti e condizioni climatiche molto diverse. La tipologia cui tali costruzioni si riferiscono è nota come "casa ottomana" e risale al XVII secolo. Si sviluppa generalmente su due o tre piani, ma può declinarsi in vari modi rispetto alle caratteristiche strutturali e ai riferimenti storici (Güçhan 2018). Nel caso dell'*hımiş*, si ha un sistema intelaiato con riempimento in pietra, mattoni o adobe (figura 3.30). Le dimensioni degli elementi principali variano dai 15x15 cm ai 9x9 cm e gli elementi secondari sono di 5x10 cm. Gli intervalli tra gli elementi principali variano dai 50 cm ad Ankara, ai 150 cm nel Nord Ovest dell'Anatolia (Aktas, 2017). Delle varianti dell'*hımiş*, sempre diffuse in Turchia, sono il *muskali dolma* e il *goz dolmas*; la loro intelaiatura è realizzata con elementi quadrati (*goz dolmasi*) o triangolari (*muskalu dolma*) distanziati tra di loro di 15-30 cm con connessioni ad incastro.

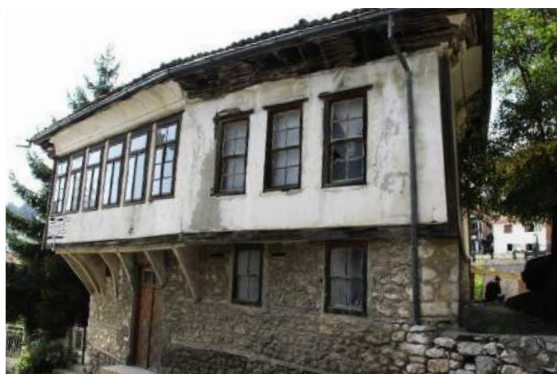
Figura 3.31  
Casa tradizionale  
Ohrid (da Tomovska,  
Radivojević, 2017).

Nell'area dei Balcani, l'architettura vernacolare assume tratti molto simili a quelli riscontrati in Turchia con l'Himis. Questa variante locale, chiamata *Bondruk*, è tuttora presente nella città di Ohrid, dove tali tipologie vernacolari sono costruite su un pendio, rendendo l'edificio parzialmente interrato (figura 3.31).

La pietra e il legno sono, anche in questo caso, i principali materiali utilizzati. Il piano terra è realizzato con una massiccia muratura di blocchi di pietra, di spessore dai 50 ai 70 cm, adeguatamente irrigidita e livellata con un sistema di travi di legno chiamato *santrac*. Questo sistema in muratura consente di rialzare l'area destinata al residenziale, la quale è realizzata, invece, con un'intelaiatura lignea e un tamponamento in mattoni di terra cruda (Tomovska, Radivojević 2017). I montanti e i traversi sono generalmente di sezione quadrata 15x15 cm, mentre la struttura secondaria è costituita da elementi di dimensioni minori, dai 10x10 cm ai 12x12 cm (Omar Sidik 2012).

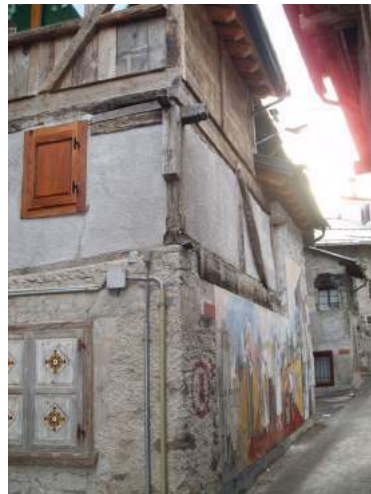
Figura 3.32  
Sistema costruttivo  
Maso, Cibiana di  
Cadore, Veneto  
(immagine da: [http://  
rete.comuni-italiani.  
it/blog/14539](http://rete.comuni-italiani.it/blog/14539))

Sempre in Italia sistemi “misti” si possono trovare in aree del Nord Italia, dove la presenza del legno e della pietra sono abbondanti. Queste strutture chiamate “maso” sono costituite generalmente da tre piani fuori terra, con il piano terra in pietra e i piani superiori intelaiati secondo due tipologie: la prima “gardiz” che consiste in una griglia di legno, dove i pali sono inseriti nel terreno e un telaio che costituisce la struttura portante. Montanti e traversi sono legati tra loro con incastri a coda di rondine i tamponamenti sono realizzati con malta di calce e pietrame. La seconda tipologia si differenzia dalla prima per gli elementi di controvento diagonali con riempimento di pietrame e malta di calce. Gli elementi lignei sono a sezione rettangolare e ancorati tra loro tramite incastri sovrapposti (Ceccotti et al., 2006, 2015).

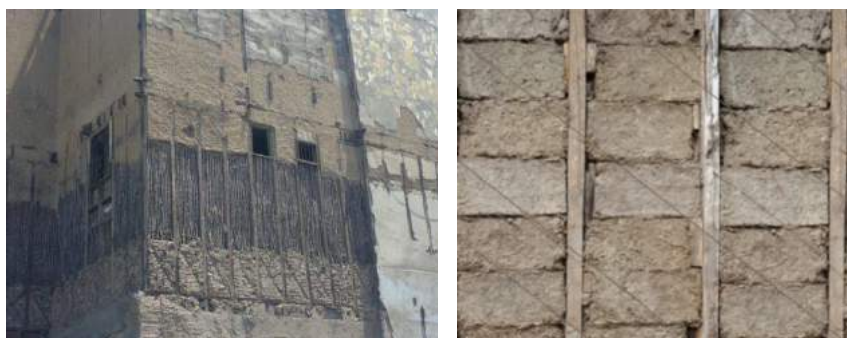
Figura 3.33  
A sinistra: sistema costruttivo Quincha, Lima, Perù (da Quinn, D'ayala 2014); a destra: sistema costruttivo Cile (da Palazzi, 2019).

Le strutture miste di terra, fibre vegetali, legno o canne hanno largamente dimostrato di possedere proprietà adeguate a resistere agli eventi sismici grazie alla loro duttilità e leggerezza (Langenbach, 2007). La terra che copre le fibre vegetali previene un eccessivo spostamento, permettendo alla struttura di oscillare, dissipando energia e provocando lesioni facilmente riparabili; la resistenza del sistema è così affidata alla flessibilità propria degli elementi (Ferrigni et al., 2017).

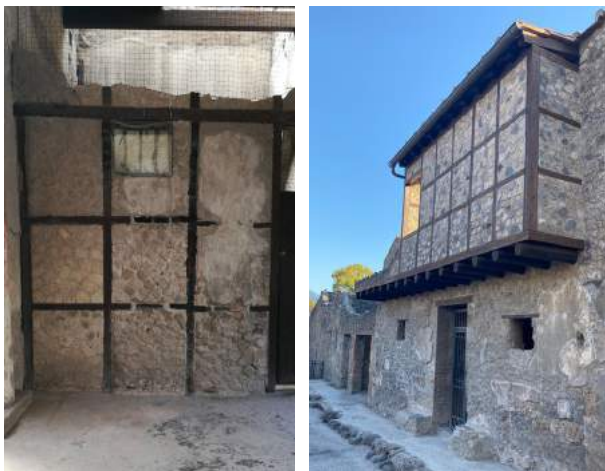
Figura 3.34  
A sinistra: opus craticium a Ercolano (NA); a destra: *opus craticium* a Pompei (NA) (immagini dell'autrice).

L'uso del legno combinato alle strutture murarie risale probabilmente all'epoca dell'Impero Romano: tracce di case a graticcio, indicate anche come *Opus Craticium*, sono state rinvenute nel XIX secolo nei siti archeologici di Ercolano e Pompei (figura 3.34) (Langenbach, 2007; Ruggieri, 2015).

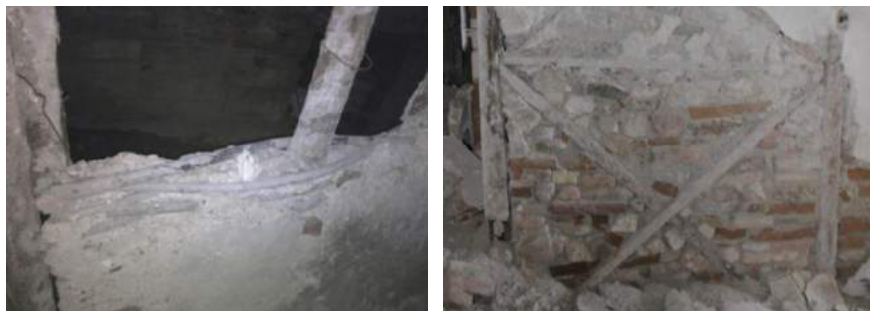
Figura 3.35  
A sinistra: casa rurale Vitulano (BN), tramezzatura di fustelli intrecciati; a destra: Palazzo Angelini a Buonalbergo (BN), porzione di muratura "alla beneventana" (da Ceniccola, 2014).

In alcuni casi si ritrovano maglie con legni a croce di Sant'Andrea, riempite con una tessitura irregolare di filari di mattoni che si alternano a conci di calcare. Una muratura così descritta si ritrova nel Palazzo Angelini a Buonalbergo, nel Sannio (figura 3.35). La compagine muraria è così divisa

in porzioni più piccole, circo-scrive l'area di espansione delle fratture in caso di sollecitazioni sismiche. Diversi sopralluoghi avvenuti dopo il terremoto irpino del 1980 hanno dimostrato l'efficacia dei presidi (Tempesta, 2018).

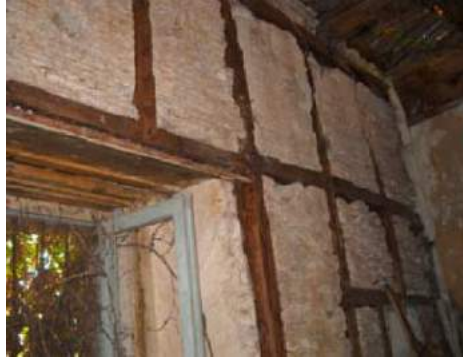
Figura 3.37  
Intelaiatura lignea  
Palazzo Vescovile di  
Mileto  
(da Ruggieri, 2015).

Ancora oggi si ritrovano esempi in Calabria di intelaiatura baraccata (figura 3.37).

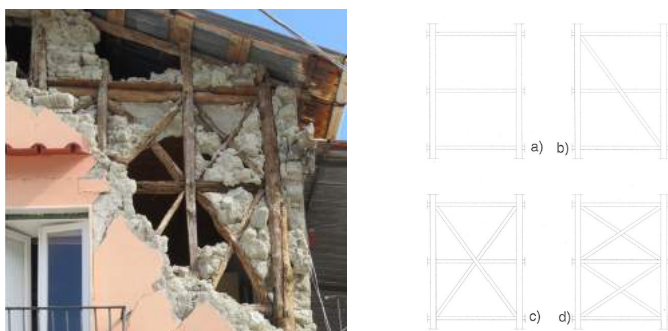
Figura 3.38  
A sinistra: dettaglio baraccatura di una parete (da Reluis, 2017).  
A destra: modalità di connessione dei telai lignei.

Le connessioni tra gli elementi costruttivi avveniva per mezzo di connessioni a mezzo legno incastrate o chiodate.

L'interasse oscillava da 80 ai 120 cm, le sezioni 10x15 cm (figura 3.38).

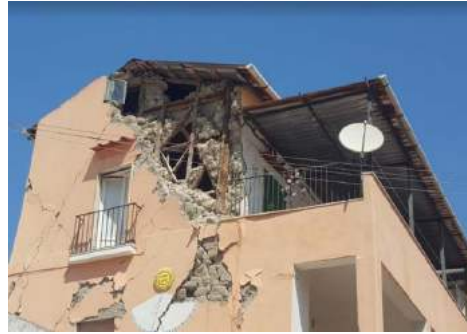
Figura 3.39  
Piazza Maio, Ischia,  
Intelaiatura lignea  
(da ReLuis, 2017).

Il terremoto del 21 agosto 2017 ha determinato in alcuni edifici collassi locali della porzione in muratura, portando alla luce il vecchio telaio presente da oltre 130 anni, che ha evitato il collasso della struttura (figura 3.39).

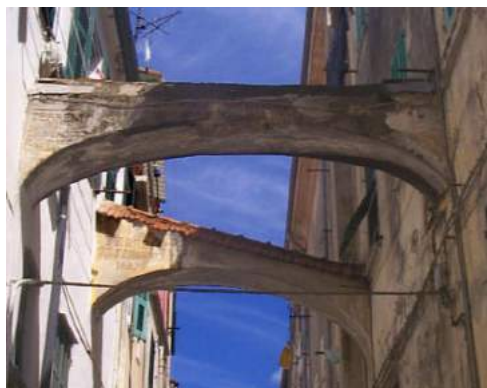
Figura 4.3  
Archi di contrasto  
Liguria Occidentale  
(da Lagomarsino).

A seguito del terremoto del 26 maggio del 1831, in molti paesi della Liguria occidentale vennero costruiti degli archi fra un edificio e l'altro, posti a intervalli tra loro, al fine di contrastare le azioni sismiche (figura 4.3) (CFTImed, Guidoboni et al., 2019).

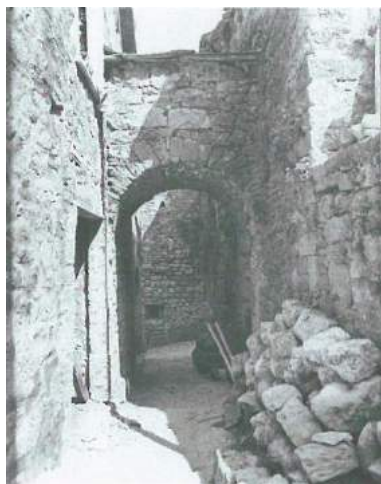
Figura 4.4  
Arco di contrasto, Aiola  
(MS)  
(da Niglio, Ulivieri 2005).

Nelle aree della Lunigiana e della Garfagnana la frequenza di eventi sismici, ogni 50 anni circa, ha fatto sì che si radicesse una cultura sismica locale. Sono infatti diffusi gli archi e i passaggi voltati di contrasto (figura 4.4) - il 70% è realizzato a volta a botte "ribassata". Dalle schedature elaborate da Pierotti e Ulivieri le strutture di contrasto e i corpi addossati impiegati come rinforzo ammontano al 55% degli interventi di riparazione (Pierotti, Ulivieri 2001).

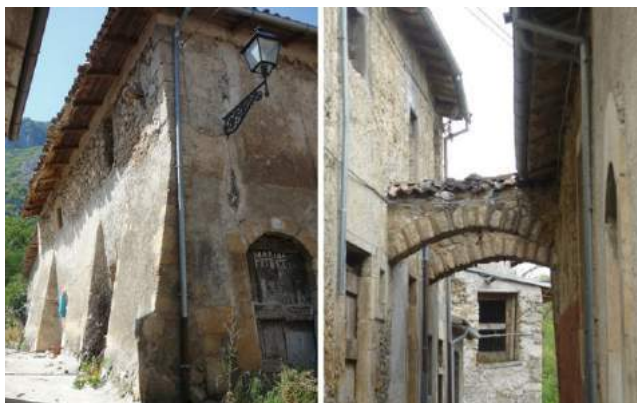
Figura 4.6  
Speroni e archi di  
contrasto nella Valle  
dell'Aterno, Aquilano  
(da Carocci, 2012).

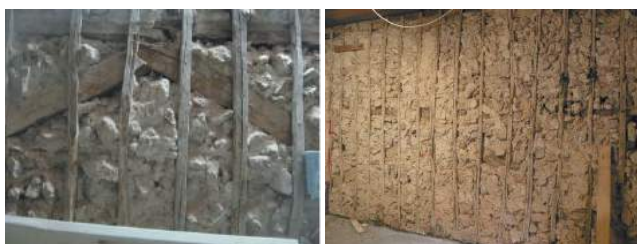
Figura 4.7  
Esempi di baraccato  
aquilano rinvenuti a  
seguito del terremoto  
del 2009  
(da Aloisio et al., 2019).

Nell’area dell’aquilano, dove il sisma è di natura endemica, si riscontra una presenza diffusa di archi di contrasto, speroni, ringrossi murari e a scarpa (Carocci, 2012). Allo stesso modo l’uso di incatenamenti metallici, o travi lignee trasformate in tiranti evidenziano una consapevolezza del rischio sismico, così come l’uso di radicamenti lignei, ovvero elementi trasversali posti all’interno della muratura in tutto lo spessore murario (Varagnoli, 2011; Carocci, Lagomarsino, 2009; Carocci, 2012; Verazzo, 2015, Tosone, Bellicoso 2018). Inoltre, l’uso del legno come presidio antisismico normalizzato o come accorgimento è stato messo in evidenza nelle operazioni di ricostruzione post terremoto del 2009 in tredici edifici del centro storico de l’Aquila. Il presidio, noto anche come “*baraccato aquilano*”, risale al XVIII secolo; si ritrova declinato in varie forme e dimensioni (sezione e interasse dei legni, tipologia muraria), ma rappresenta una testimonianza dei sistemi di protezione sismica elaborati in aree altamente sismiche (figura 4.6). La presenza del legno aumenta la capacità del muro di resistere alle azioni orizzontali, nonché la sua capacità dissipativa, data dall’aumento di duttilità (Aloisio et al., 2019).

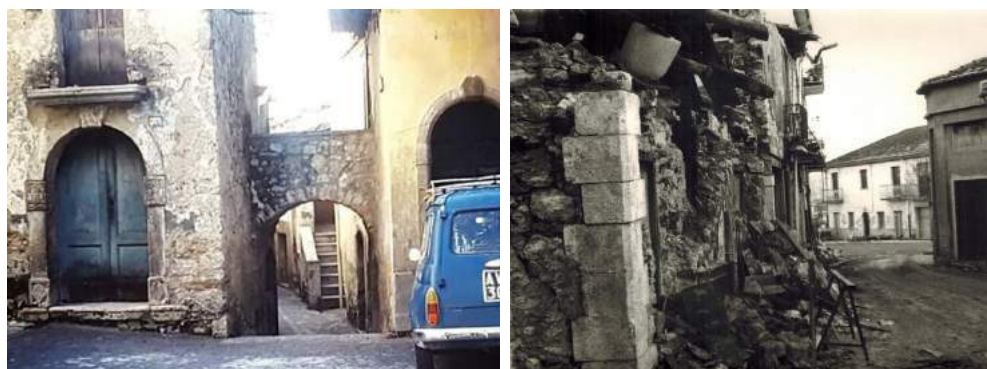
Figura 4.8  
A sinistra: arco di contrasto pre-terremoto Irpino, Lioni (AV); a destra: macerie post-terremoto Irpinia 1980. Testimonianza di cantonale con pietre squadrate (immagini dall'archivio personale dell'autrice).

I caratteri costruttivi sono tuttora ancora leggibili in alcuni dei paesi sopravvissuti al sisma, ma in molti altri la natura delle murature esistenti è stata eclissata da un uso pesante del cemento armato (solette di cemento armato in sostituzione dei solai lignei, cordoli in breccia, perforazioni armate con solette di calcestruzzo). Tali interventi che hanno travisato l'identità dei manufatti (Verderosa, 2005). Eppure, accorgimenti costruttivi non erano estranei alla cultura locale irpina: la presenza di aggetti inferiori ai 60 cm, o la cerchiatura di aperture e portali, cantonali, aperture allineate, edifici non superiori a due piani, archi di contrasto (figura 4.8), così come l'uso di radiciamenti lignei (Giuffrè et al., 1988).

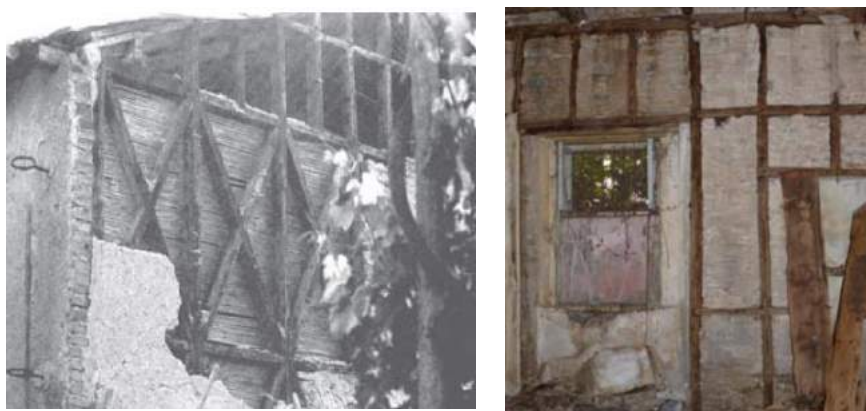
Figura 4.9  
A sinistra: sistema baraccato nella provincia di Reggio Calabria (da Margagni, 2009); a destra: esempio di sistema Borbonico (da Ruggieri).

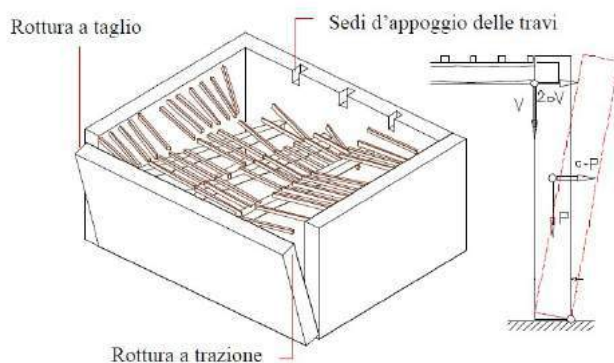
Figura 4.11  
Meccanismo di primo modo per inefficacia delle ammorsature d'angolo e sfilamento degli orizzontamenti (da Cangì, Giovanetti, 2012).

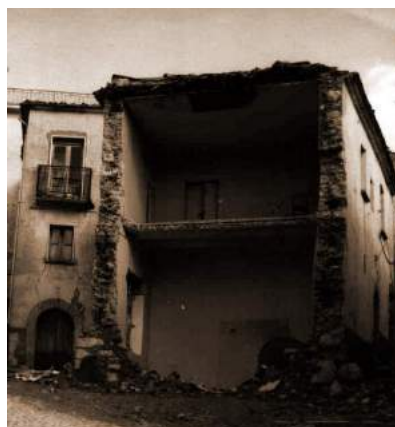
Figura 4.13  
A sinistra: Ribaltamento semplice di parete, schema (rielaborato da Beolchini et al.2005); a destra: Ribaltamento semplice di parete, Lioni (AV) 1980.

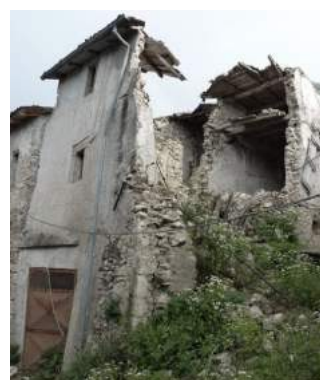
Figura 4.14  
Ribaltamento composto di parete, Aquilano  
Schema a sinistra (rielaborato da Beolchini et al., 2005).

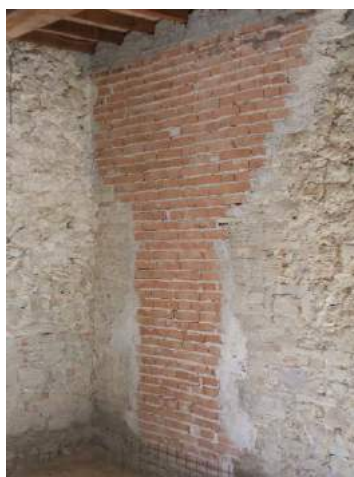
Figura 4.17  
Intervento di scuci e cucì (da Castori G.).

*Scuci e cucì* mira a ripristinare l'omogeneità geometrico-materica del pannello murario. Affinché l'intervento sia efficace è necessario che i materiali siano simili in forma, dimensione e caratteristiche meccaniche e che siano correttamente ammassati agli elementi persistenti (figura 4.17).

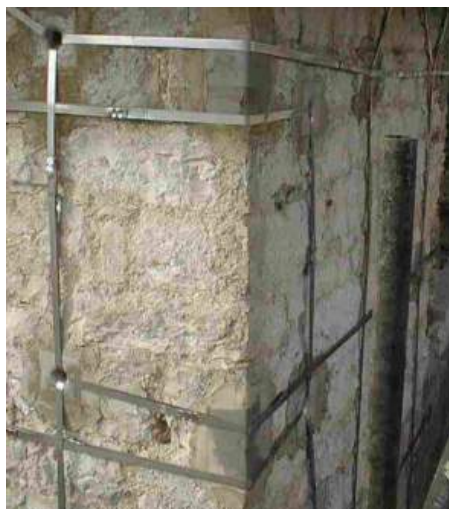
Figura 4.25  
 Dettaglio del sistema  
 C.A.M, (da Dolce et al.,  
 2001).

Un'altra tecnica di rinforzo globale è il sistema CAM (cuciture attive dei manufatti) (Dolce et al., 2001) che incrementa la capacità di una struttura di resistere nel piano e fuori dal piano. Essa consiste nell'introduzione di un cospicuo numero di elementi metallici connessi tra di loro nell'intradosso ed estradosso della parete, in modo da confinare la compagine muraria (figura 4.25).

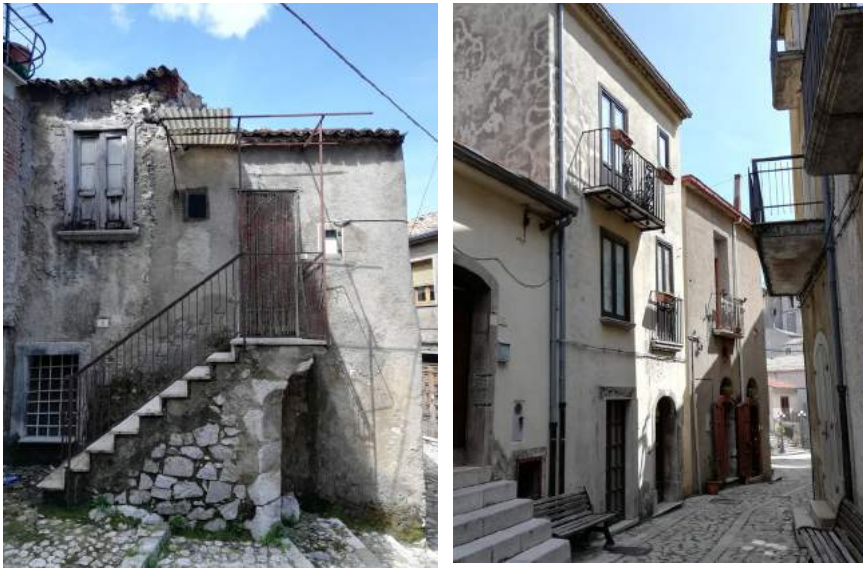
Figura 5.8  
A sinistra: casa a profferlo A destra: casa a profferlo tamponata (immagini acquisite dall'autrice).

- la tipologia di "casa a profferlo modificata" presenta discontinuità costruttive. Le scale esterne nel tempo sono state tamponate per essere inglobate al nucleo originario e aumentare la superficie utile dell'abitato. Questi inserimenti tuttavia, oltre che peccare di connessione con l'elemento matrice -sono semplicemente addossati- hanno comportato, nei piani successivi al primo, la parziale distruzione della parete originaria e l'inserimento di pesanti architravi in cemento armato o in ferro (figura 5.8b);
- un altro aspetto dettato dalle mutate e moderne esigenze abitative è la necessità di ampliare le aperture situate al pian terreno per adibire i locali ad autorimessa, nonché le sopraelevazioni o l'aggiunta di corpi incongrui (figura 5.12);

- radiciamenti lignei (figura 5.9, figura 5.10);
- le scale a profferlo, quando correttamente ammorsate alla parete (figura 5.8, figura 5.9).

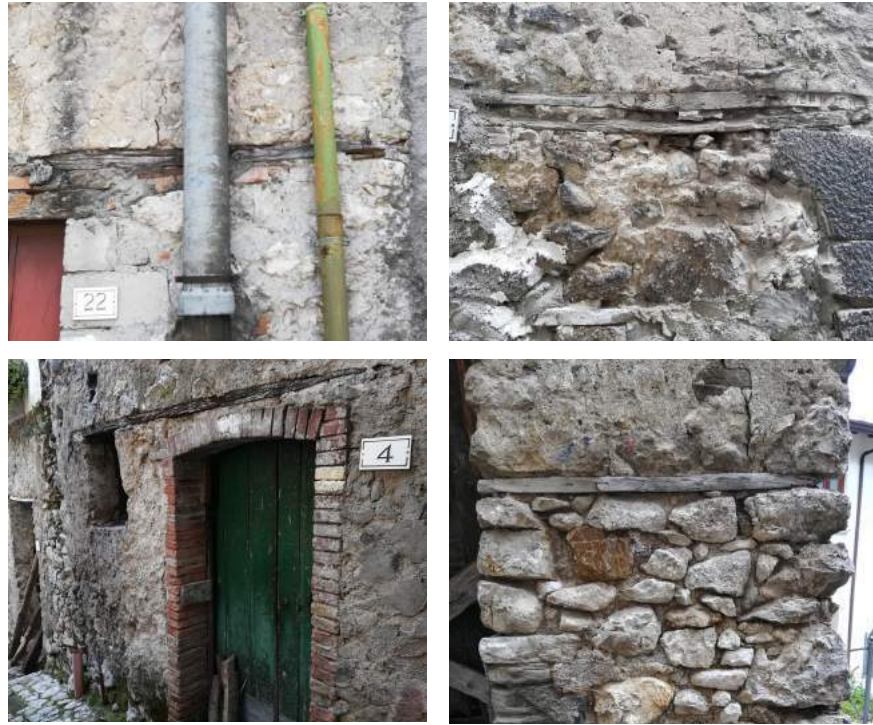
Figura 5.10  
Dettagli di radiciamenti lignei del borgo storico (immagini acquisite dall'autrice).

I radiciamenti, ovvero tavole di legno di castagno di circa 1,80 m poste orizzontalmente nella muratura, erano inserite, secondo gli anziani costruttori, per "apparare", ovvero livellare e facilitare la realizzazione del muro sovrastante ed evitare crolli. A volte divengono architravi, o si congiungono nei cantonali, diventando legature lignee o "primordiali incatenamenti" (Giuffrè et al., 1988). È incerto, quindi, l'uso di

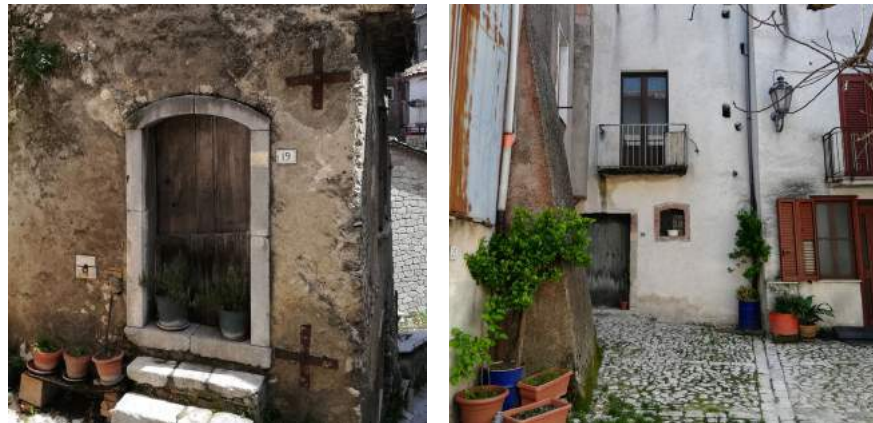
Figura 5.11  
A sinistra: presenza di catene; a destra: sperone murario (immagini acquisite dall'autrice).

- tiranti metallici (figura 5.11a);

- speroni (figura 5.11b);

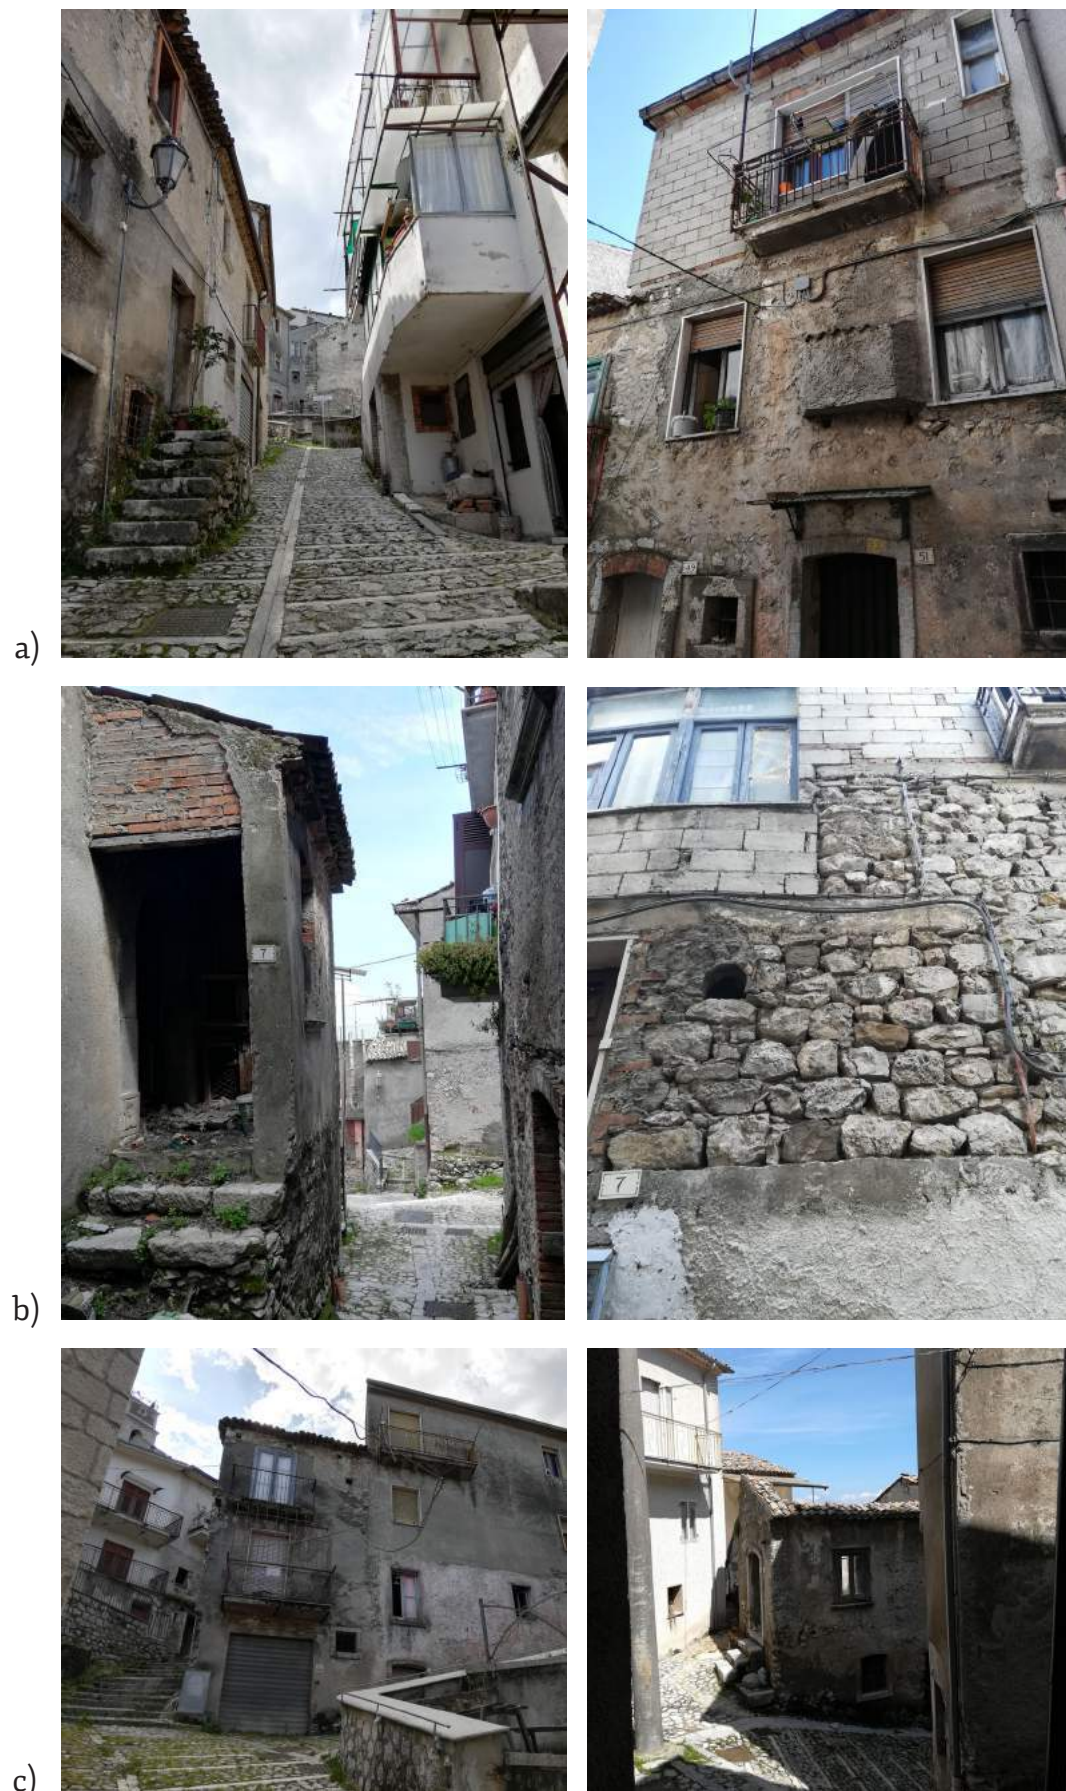
Figura 5.12  
a) presenza di sopraelevazioni incongrue;  
b) corpi aggiunti incongrui;  
c) operazioni di ampliamento di aperture ed edifici in avanzato stato di degrado (immagini dell'autrice).

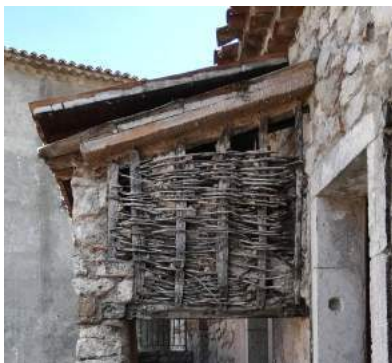
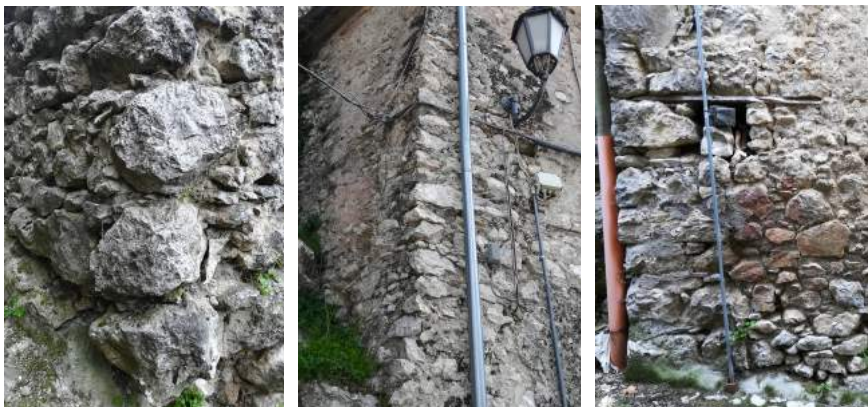
Figura 5.14  
in alto: tramezzatura in legno; a destra: "cantonate" con pietre non squadrate e debolmente ammorsate (immagini acquisite dall'autrice).

Le tramezzature venivano realizzate con fucelli di legno di castagno intrecciato, riempito di calce da ambo i lati. Questo tipo di tramezzatura, più semplice da realizzare, fungeva anche da isolante termico (figura 5.14a).

Le poche regole per l'assemblamento delle pietre erano conosciute per garantire la realizzazione del muro, la stabilità e per evitare crolli durante la costruzione. Per le "cantonate", realizzate con lo stesso tipo di pietra, solo con elementi più lunghi e spessi, si cercava al meglio di squadrarle e ingranarle (figura 5.14b).

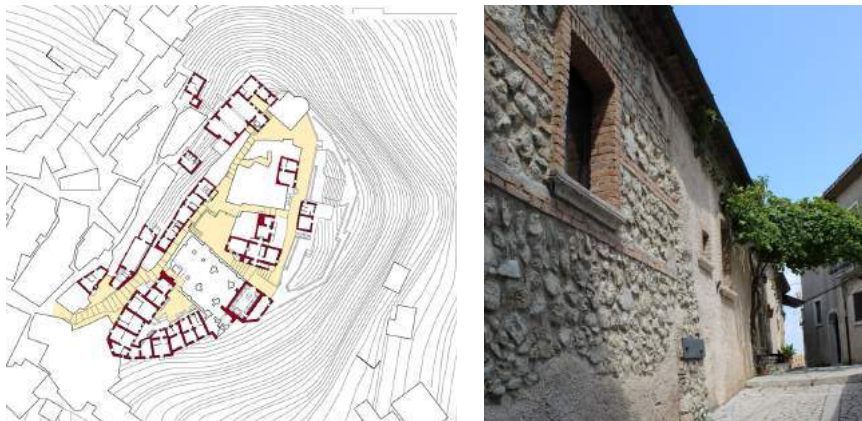
Figura 5.16  
Interventi di riqualificazione nell’ambito del progetto “*I villaggi della tradizione*” (da Verderosa, 2020). A destra: parte del Borgo riqualificato (immagine dell’autrice).

A Castelvete esistono, però, esempi virtuosi per la riqualificazione del borgo medievale de “la Cittadella”. Gli interventi in questione sono stati effettuati nell’ambito del progetto “*I villaggi della tradizione*” tra il 1996 e il 2002, coordinati dal prof. Arch. Massimo Pica Ciamarra, seguendo un’ottica di recupero e riuso nel pieno rispetto dei materiali locali, a volte riutilizzando gli stessi elementi lapidei, con un’attenzione alla tradizione costruttiva e l’impiego di tecnologie leggere e non invasive per il miglioramento sismico (Verderosa ,2005). L’intervento de “la Cittadella”, ha previsto (figura 5.16):

- iniezioni consolidanti di calce e pozzolana per il recupero delle murature;
- sostituzione degli orizzontamenti con solai in legno di castagno con tiranti in acciaio.

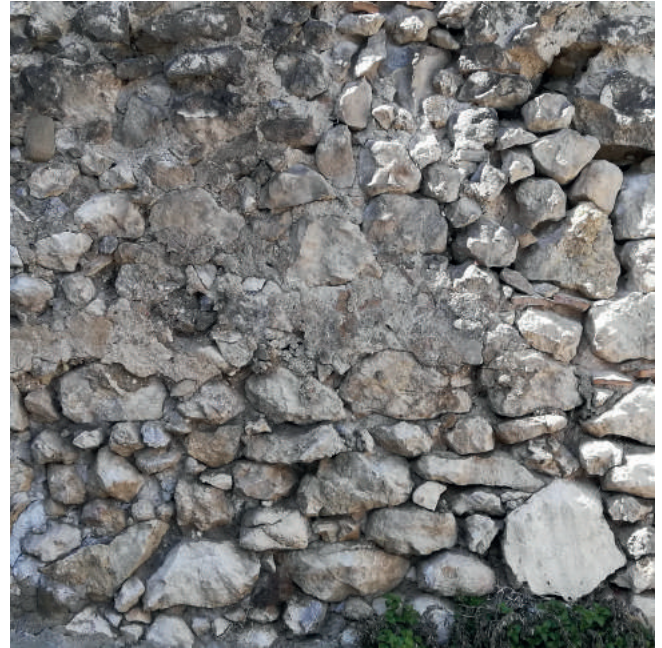
20 cm

PRESENZA DI FILARI ORIZZONTALI	OR.	PR
PRESENZA DI DIATONI	P.D.	NR
FORMA DEGLI ELEMENTI RESISTENTI	F.EL.	PR
SFALSAMENTO FRA I GIUNTI VERTICALI	S.G.	NR
DIMENSIONE DEGLI ELEMENTI RESISTENTI	D.EL.	PR
QUALITÀ DELLA MALTA	MA.	NR
QUALITÀ DEGLI ELEMENTI RESISTENTI	RE.EL	R

Muratura in pietra calcarea con elementi lapidei variabili da 6-25 cm di larghezza a 5-20 cm di altezza molto variabili e irregolari. L'orizzontalità è ricercata. La malta risulta dilavata e debolmente coesiva.

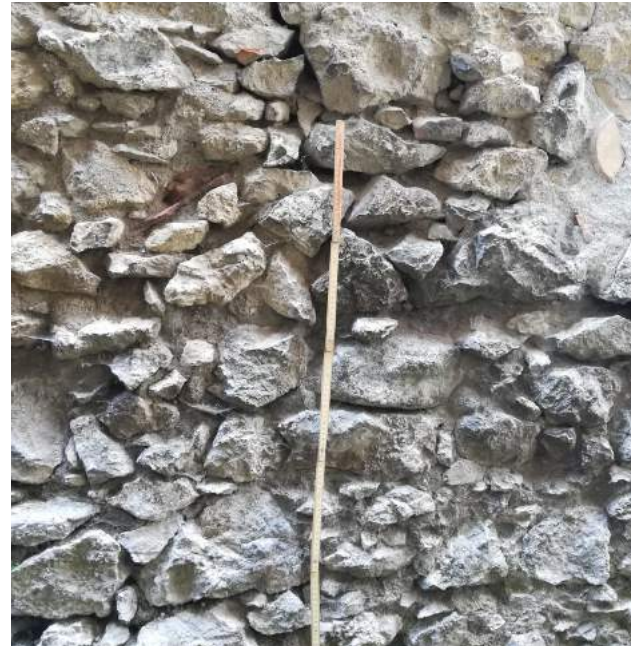
20 cm

OR.	NR
PRESENZA DI FILARI ORIZZONTALI	OR.	NR
PRESENZA DI DIATONI	P.D.	PR
FORMA DEGLI ELEMENTI RESISTENTI	F.EL.	PR
SFALSAMENTO FRA I GIUNTI VERTICALI	S.G.	NR
DIMENSIONE DEGLI ELEMENTI RESISTENTI	D.EL.	PR
QUALITÀ DELLA MALTA	MA.	NR
QUALITÀ DEGLI ELEMENTI RESISTENTI	RE.EL	R

Muratura caotica in pietra calcarea con elementi lapidei variabili da 7-25 cm di larghezza a 5-20 cm di altezza con forte irregolarità. Sono presenti rinzeppature con elementi di pietra tagliata e cocci di laterizio. La malta risulta dilavata e debolmente coesiva.

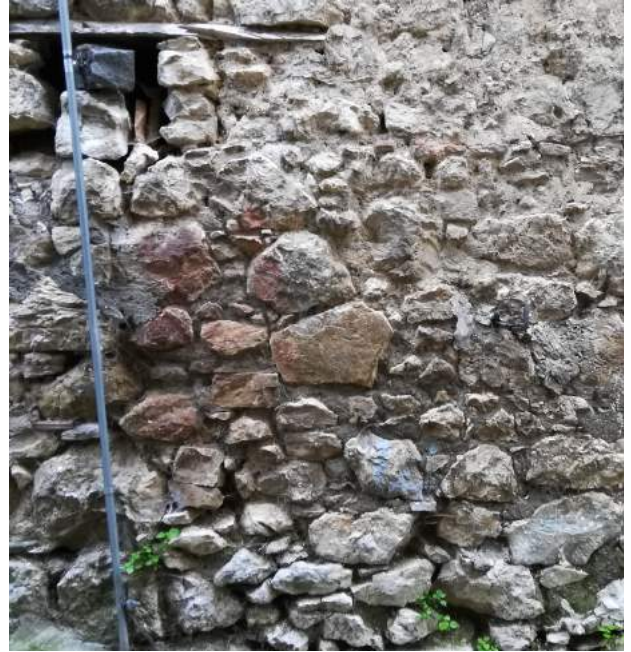
20 cm

OR.	PR
PRESENZA DI FILARI ORIZZONTALI	OR.	PR
PRESENZA DI DIATONI	P.D.	PR
FORMA DEGLI ELEMENTI RESISTENTI	F.EL.	PR
SFALSAMENTO FRA I GIUNTI VERTICALI	S.G.	NR
DIMENSIONE DEGLI ELEMENTI RESISTENTI	D.EL.	PR
QUALITÀ DELLA MALTA	MA.	NR
QUALITÀ DEGLI ELEMENTI RESISTENTI	RE.EL	R

La muratura in pietra calcarea si presenta caotica con elementi lapidei variabili da 6-25 cm di larghezza a 6-20 cm di altezza con forte irregolarità. Sono presenti radicamenti lignei che contribuiscono una parziale orizzontalità.

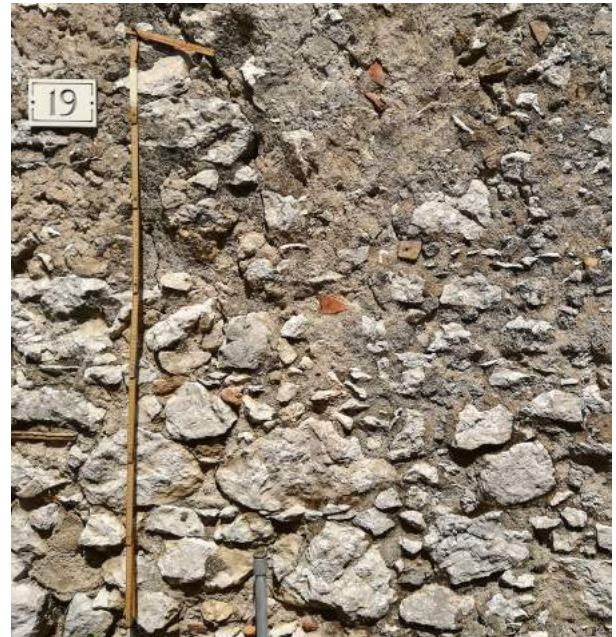
PRESENZA DI FILARI ORIZZONTALI	OR.	NR
PRESENZA DI DIATONI	P.D.	NR
FORMA DEGLI ELEMENTI RESISTENTI	F.EL.	PR
SFALSAMENTO FRA I GIUNTI VERTICALI	S.G.	NR
DIMENSIONE DEGLI ELEMENTI RESISTENTI	D.EL.	PR
QUALITÀ DELLA MALTA	MA.	NR
QUALITÀ DEGLI ELEMENTI RESISTENTI	RE.EL	R

Le pietre hanno dimensioni medie e non regolari, da 5-30 cm di larghezza a 6-20 cm di altezza. Gli orizzontamenti sono inesistenti. La muratura si presenta piuttosto caotica con rinzeppature con residui di elementi di pietra e cocci in laterizio.

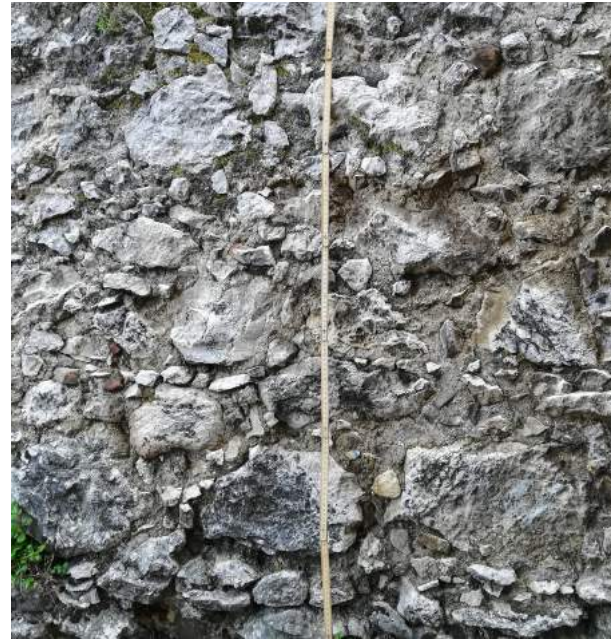
PRESENZA DI FILARI ORIZZONTALI	OR.	NR
PRESENZA DI DIATONI	P.D.	NR
FORMA DEGLI ELEMENTI RESISTENTI	F.EL.	PR
SFALSAMENTO FRA I GIUNTI VERTICALI	S.G.	NR
DIMENSIONE DEGLI ELEMENTI RESISTENTI	D.EL.	PR
QUALITÀ DELLA MALTA	MA.	NR
QUALITÀ DEGLI ELEMENTI RESISTENTI	RE.EL.	R

Le pietre hanno dimensioni medie e non regolari, da 6-40 cm di larghezza a 6-25 cm di altezza, e sono disposte in maniera da formare una muratura poco omogenea e compatta; i livellamenti orizzontali sono quasi inesistenti. La muratura si presenta piuttosto caotica. Sono presenti rinzeppature con residui di elementi di pietra.

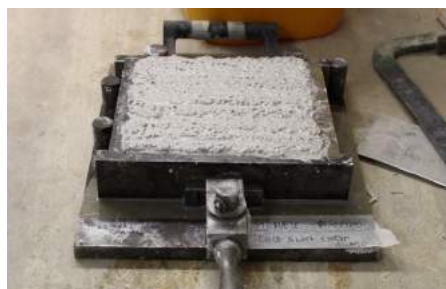
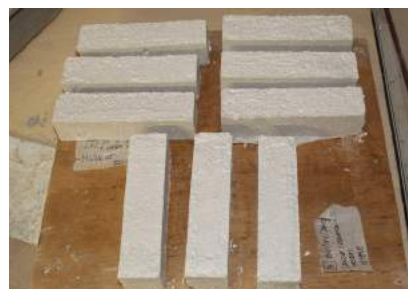
Figura 6.1  
Casseratura e  
scasseratura dei  
campioni di malta.

L'impasto è stato preparato mescolando con la betoniera da cantiere il legante con gli inerti di pomice e acqua, in proporzioni analoghe a quelle indicate dalle analisi mineralogiche: legante/aggregato 1/2 (n° 3 sacchi da 25 kg di calce idrata e n° 6 sacchi di Pomice), dove il legante è relativamente abbondante. Sono stati realizzati in totale sei triplette (FsMxx) nelle due *tranches* della costruzione del pannello murario (figura 6.2). Parte di questi sono stati trasferiti in appositi stampi da triplette di  $160 \times 40 \times 40 \text{ mm}$  ottenendo in totale di 18 provini. La preparazione di questi ultimi è avvenuta seguendo la normativa di riferimento UNI 1015-11. Dopo la stagionatura di 28

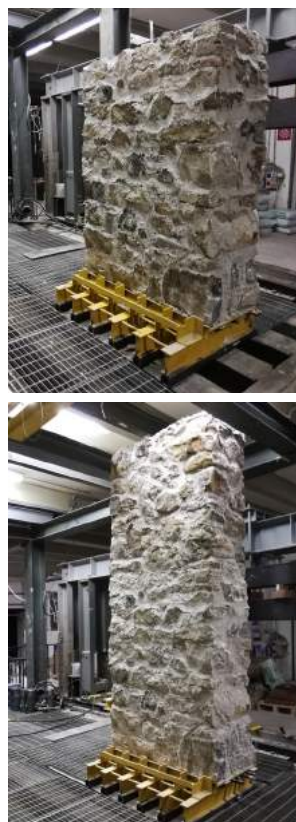
6 FsM16-FsM17- FsM18
	5 FsM13-FsM14- FsM15
	4 FsM10-FsM11- FsM12
	3 FsM07-FsM08- FsM09
	2 FsM04-FsM05- FsM06
	1 FsM01-FsM02- FsM03

- I fase di realizzazione del pannello murario
- II fase di realizzazione del pannello murario

Figura 6.2  
Pannello murario: suddivisione delle campionature dei provini di malta in funzione dei differenti lotti di impasto (a sinistra); fasi costruzione pannello murario (a destra).
