DOTTORATO DI RICERCA IN  
ARCHITETTURA

Strutture e Restauro dell'Architettura e del Patrimonio Culturale

Soluzioni tradizionali in legno per strategie innovative  
di protezione sismica del patrimonio costruito diffuso

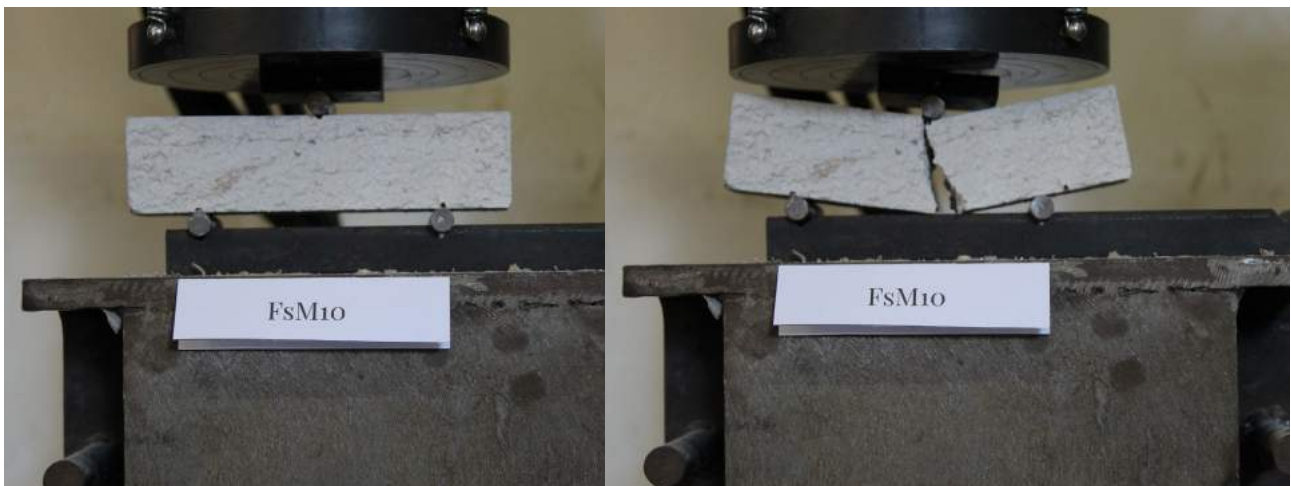
Figura 6.13  
Provino FsM10:  
diagramma carico  
freccia (a sinistra) e  
immagini a inizio e fine  
prova (sotto).

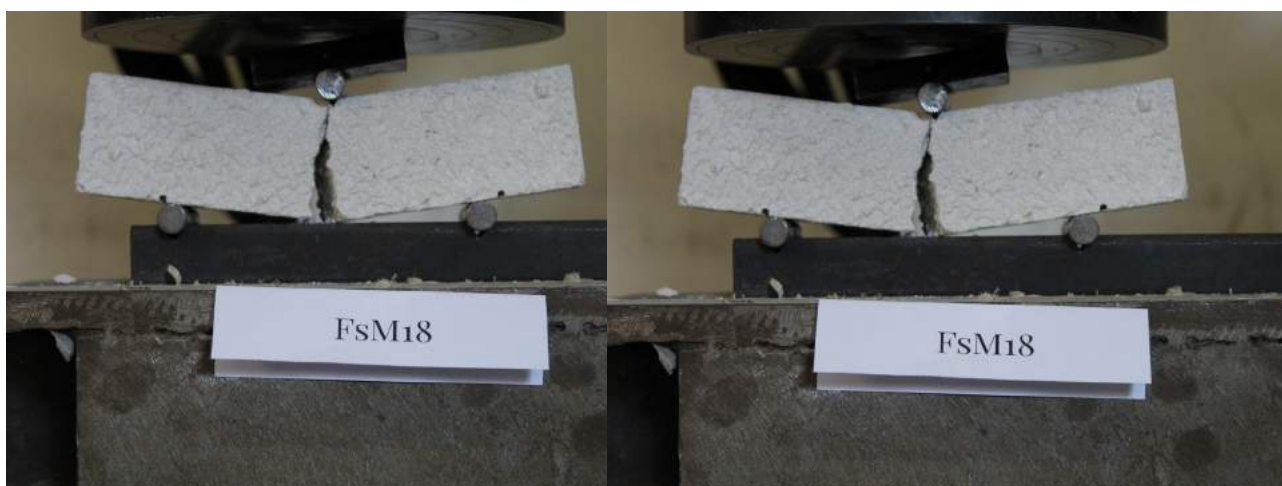
Figura 6.21  
Provino FsM18:  
diagramma carico  
freccia (a sinistra) e  
immagini a inizio e fine  
prova (sotto).

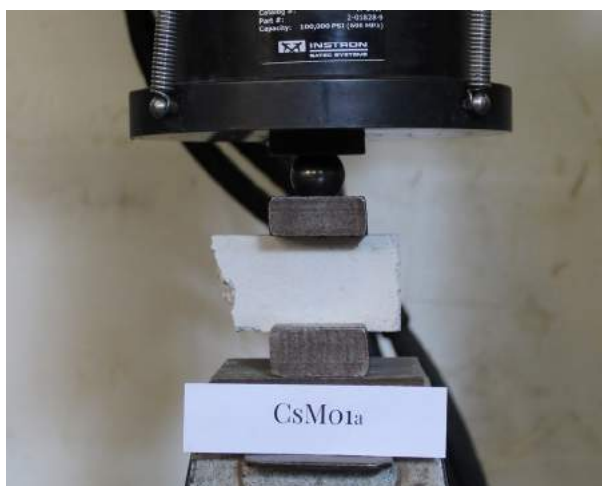
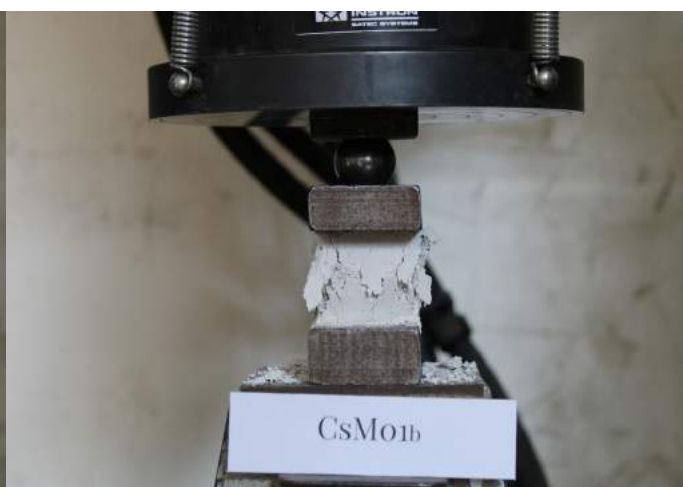
Figura 6.25  
Provini CsMo1a,  
CsMo1b: diagramma  
tensione-  
deformazione (a  
sinistra) e immagini  
a inizio e fine prova  
(sotto).

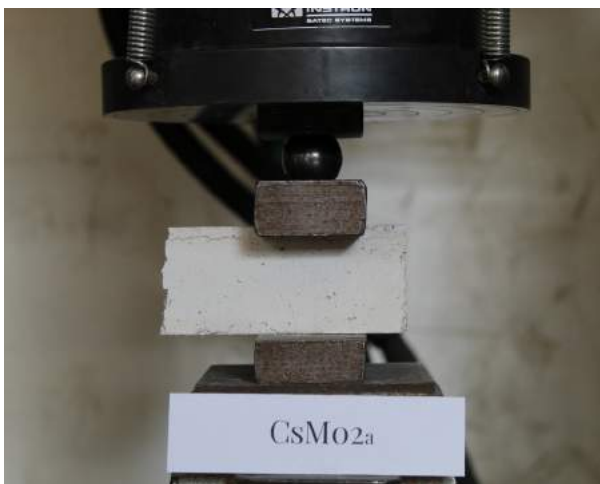
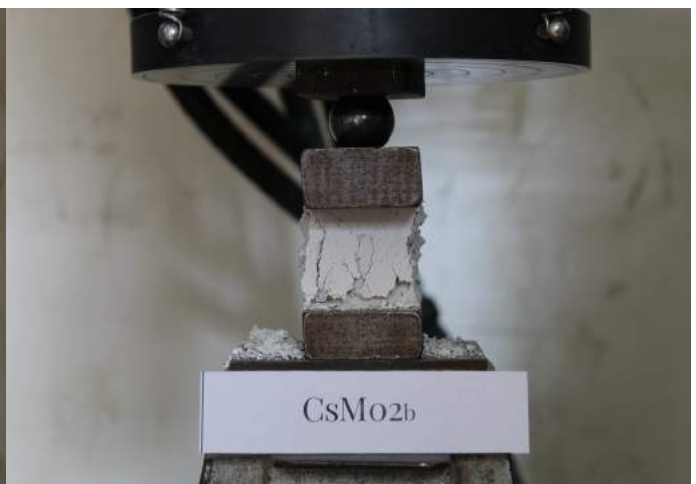
Figura 6.26  
 Provini CsMo2a,  
 CsMo2b: diagramma  
 tensione-  
 deformazione (a  
 sinistra) e immagini  
 a inizio e fine prova  
 (sotto).

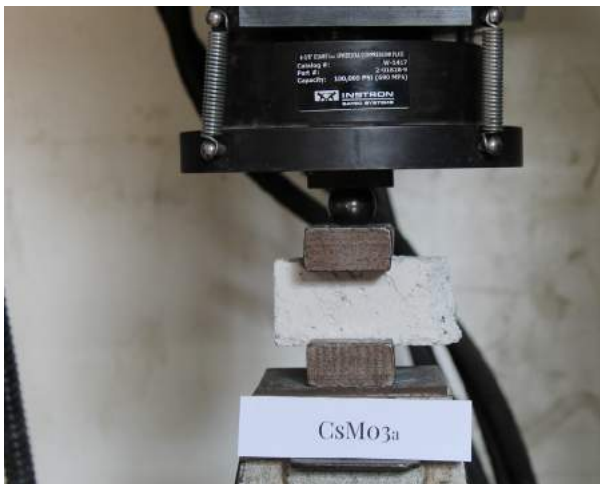
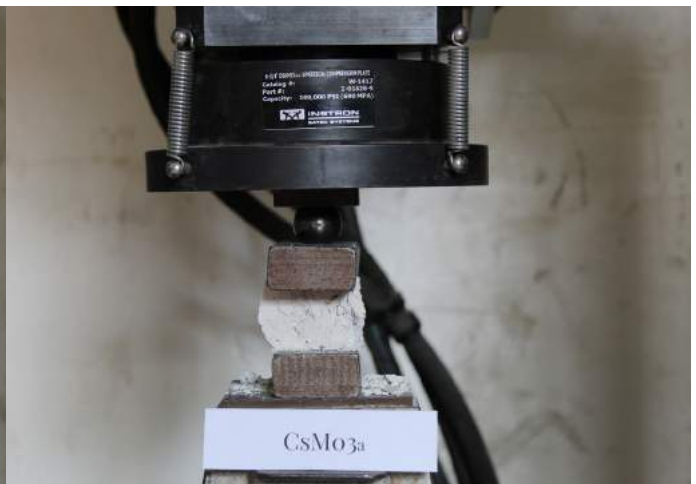
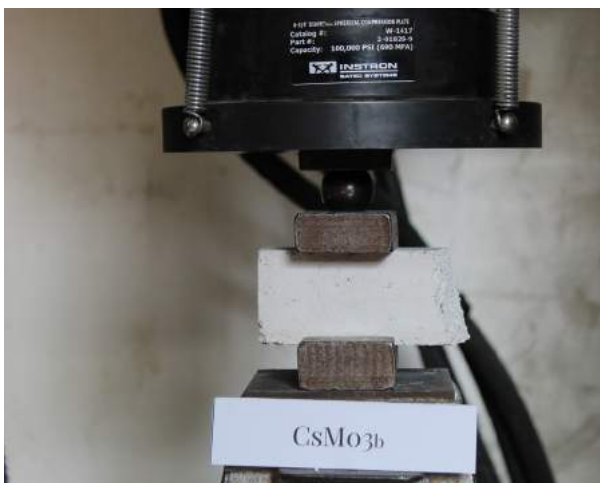
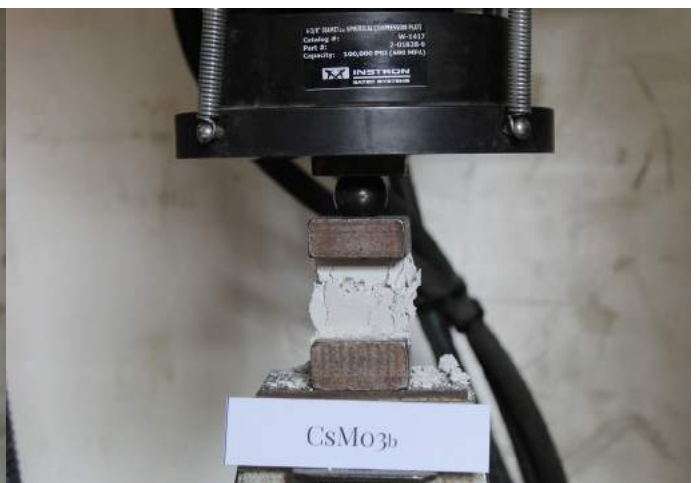
Figura 6.27  
Provini CsMo3a,  
CsMo3b: diagramma  
tensione-  
deformazione (a  
sinistra) e immagini  
a inizio e fine prova  
(sotto).

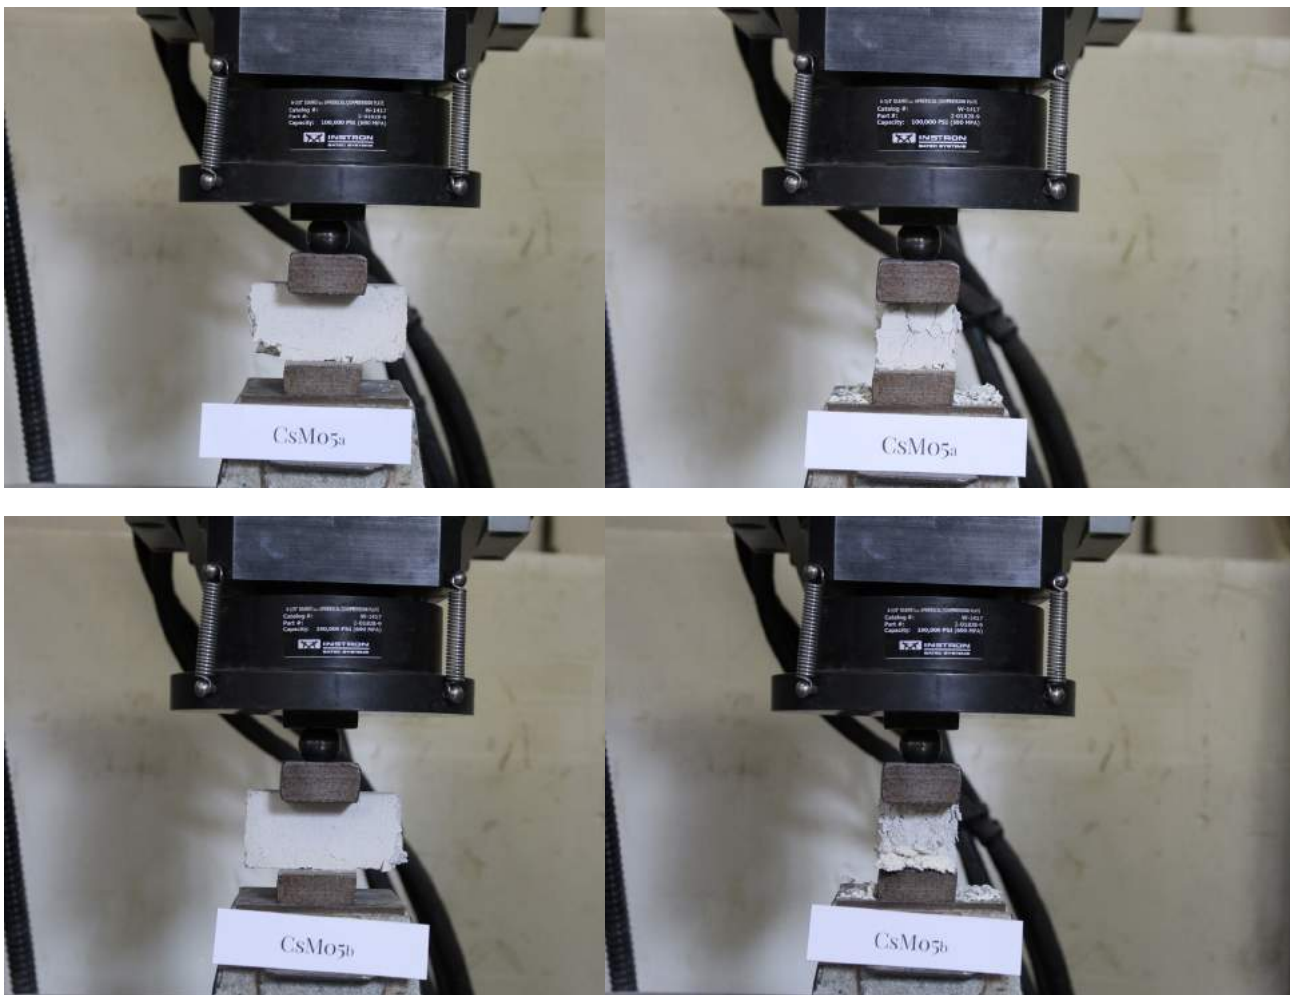
Figura 6.29  
Provini CsMo5a,  
CsMo5b: diagramma  
tensione-deformazione  
(a sinistra) e immagini  
a inizio e fine prova  
(sotto).

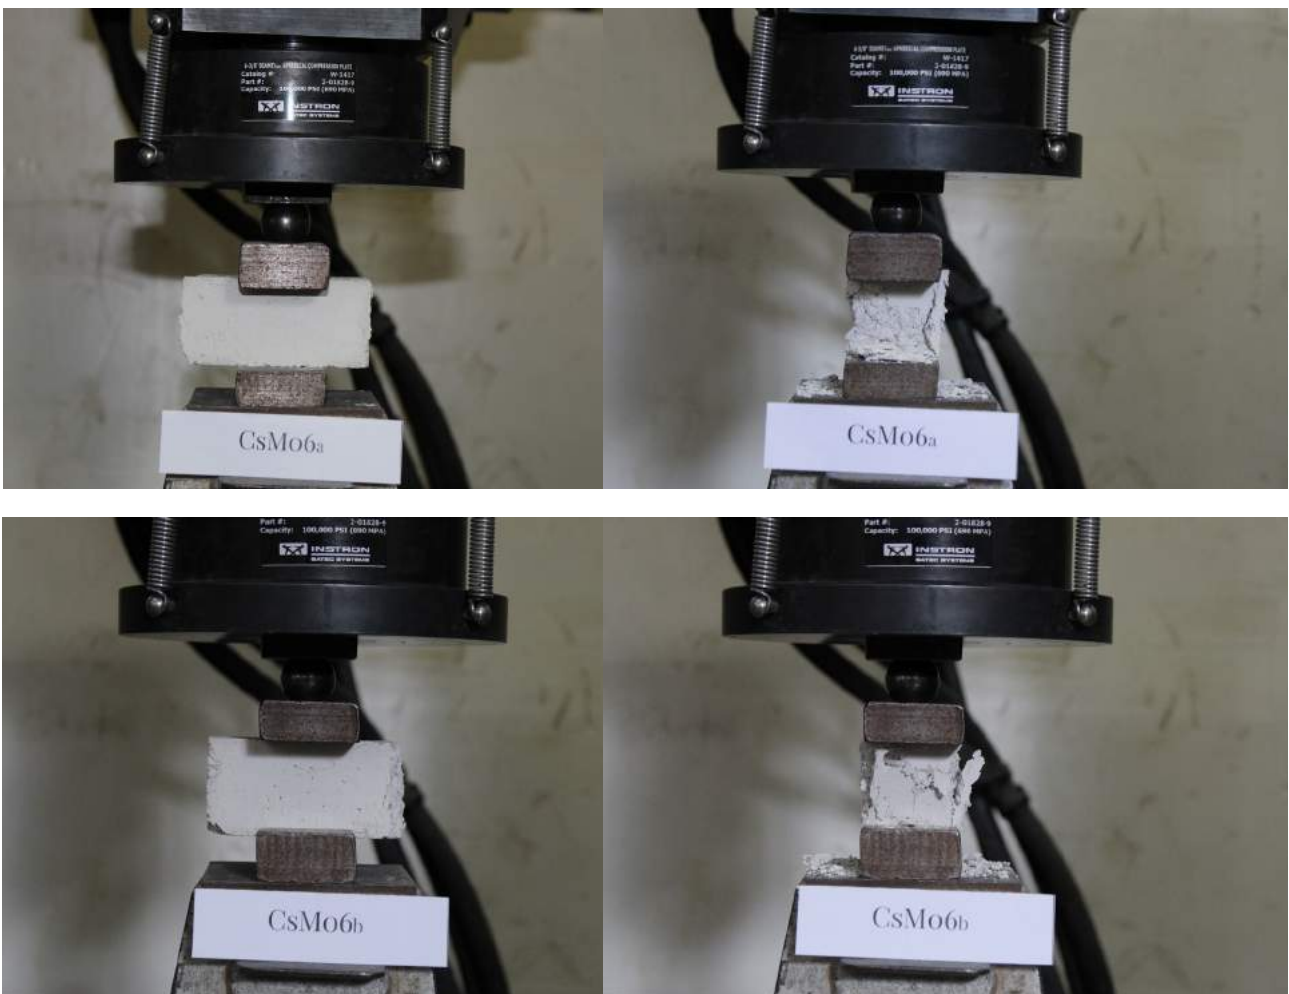
Figura 6.30  
 Provini CsMo6a,  
 CsMo6b: diagramma  
 tensione-  
 deformazione (a  
 sinistra) e immagini  
 a inizio e fine prova  
 (sotto).

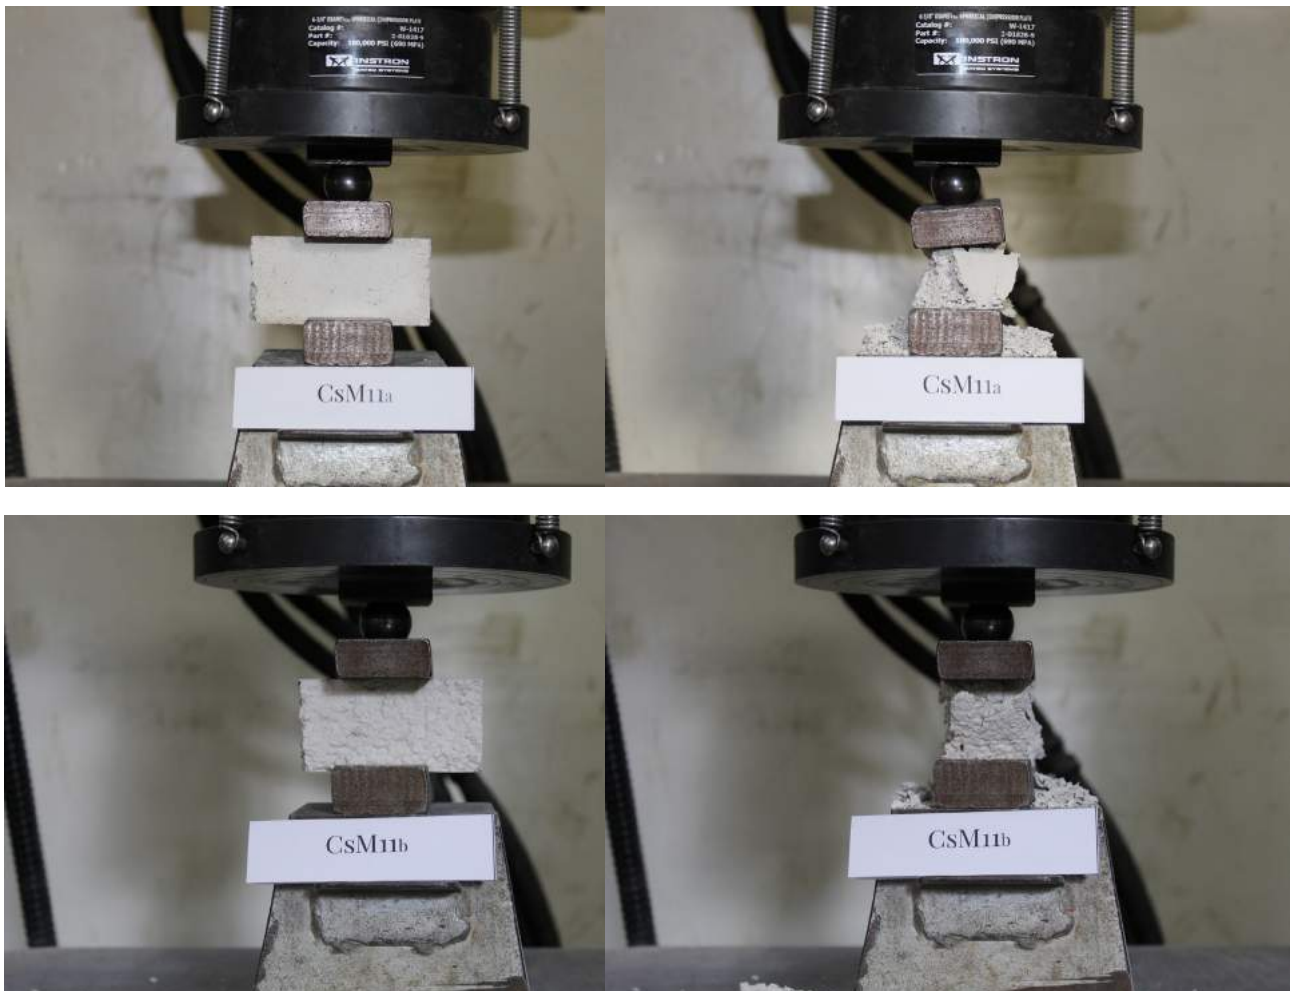
Figura 6.35  
Provini CsM11a,  
CsM11b: diagramma  
tensione-deformazione  
(a sinistra) e immagini  
a inizio e fine prova  
(sotto).

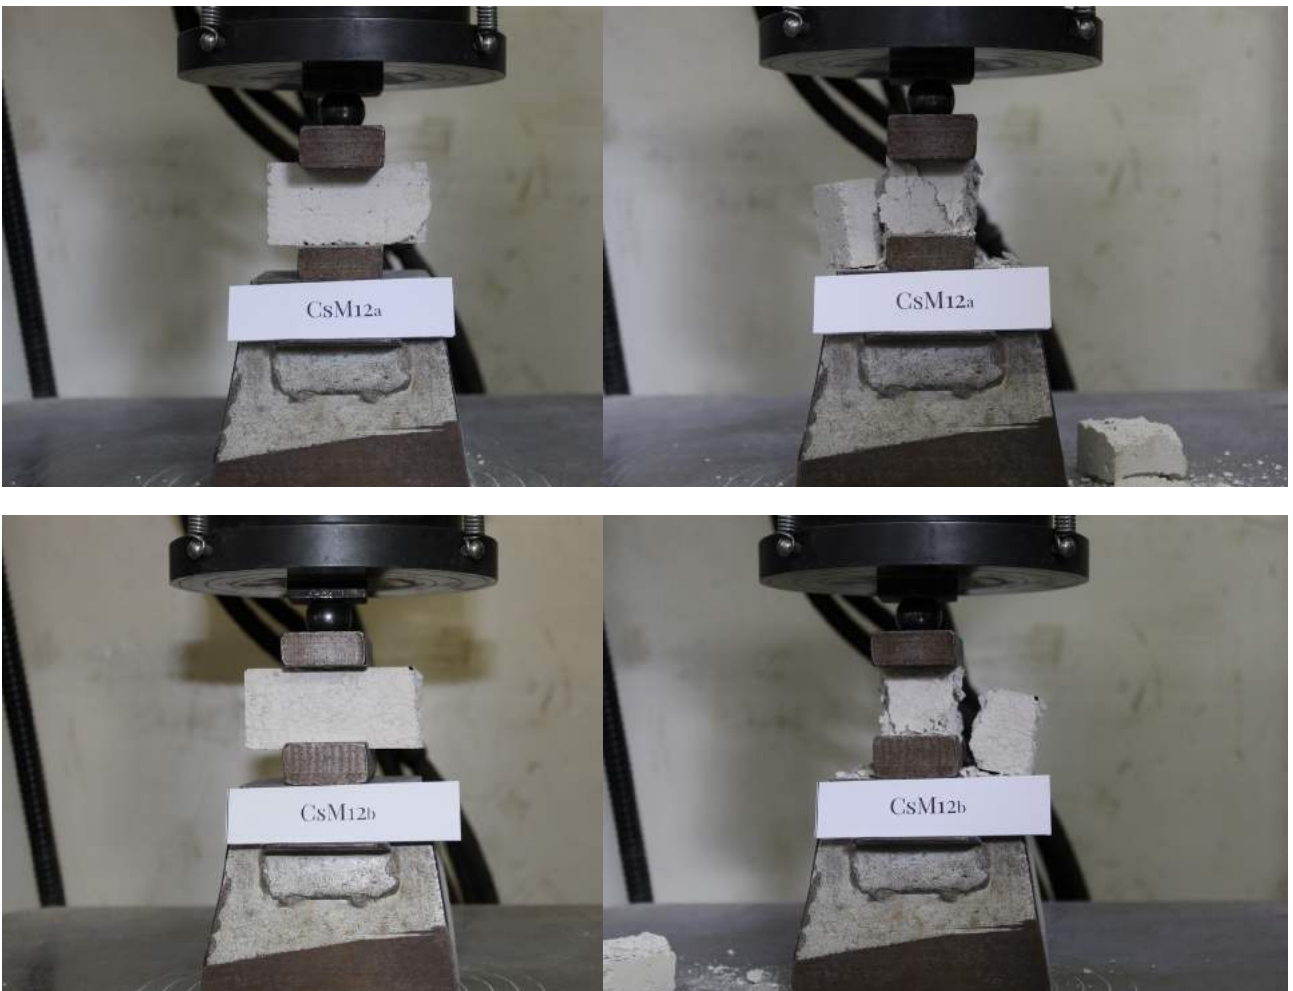
Figura 6.36  
Provini CsM12a,  
CsM12b: diagramma  
tensione-  
deformazione (a  
sinistra) e immagini  
a inizio e fine prova  
(sotto).

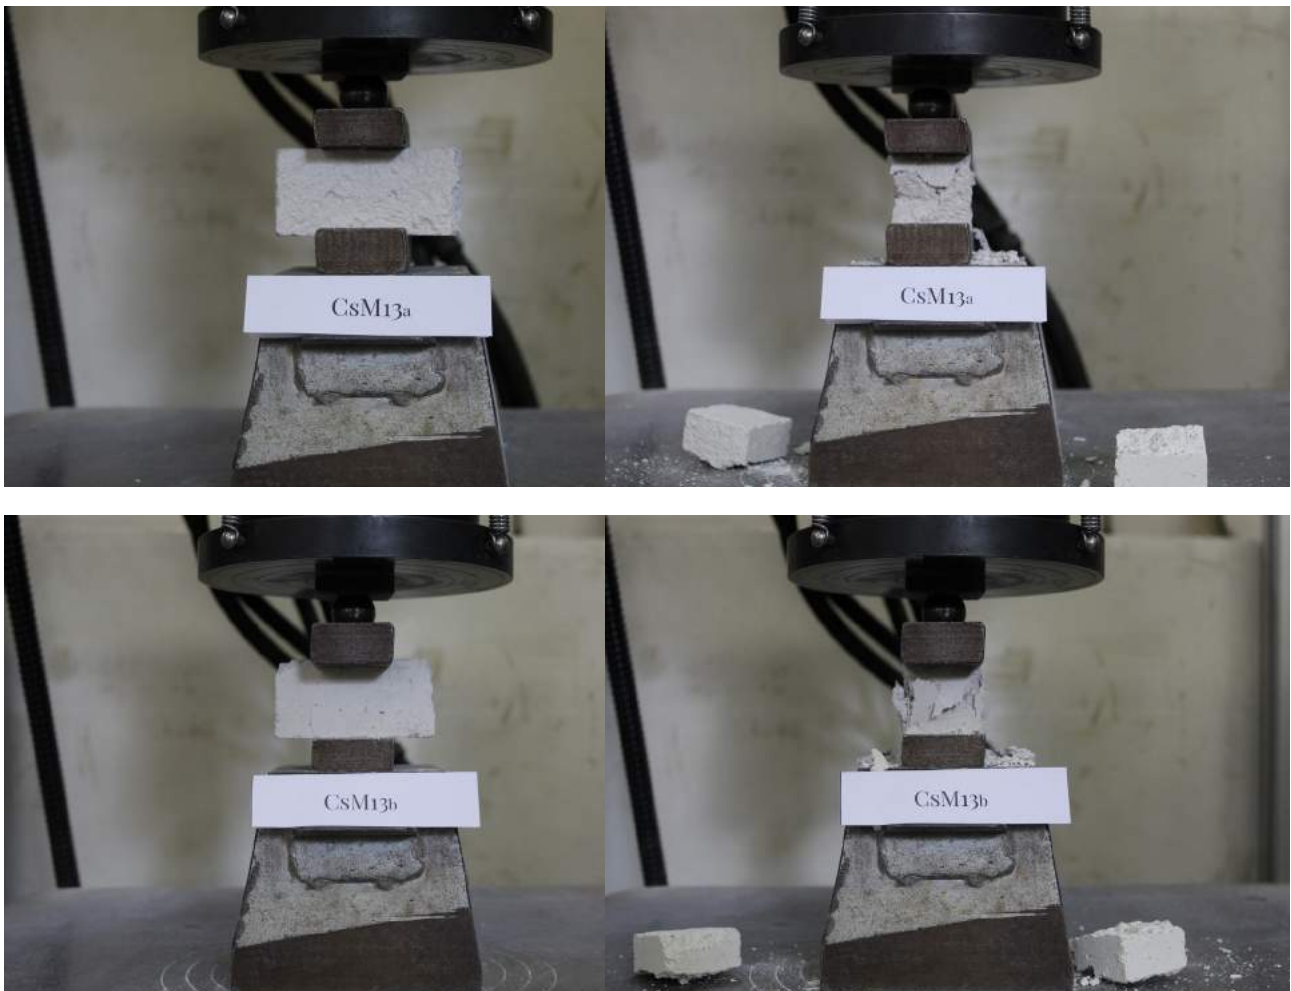
Figura 6.37  
Provini CsM13a,  
CsM13b: diagramma  
tensione-deformazione  
(a sinistra) e immagini  
a inizio e fine prova  
(sotto).

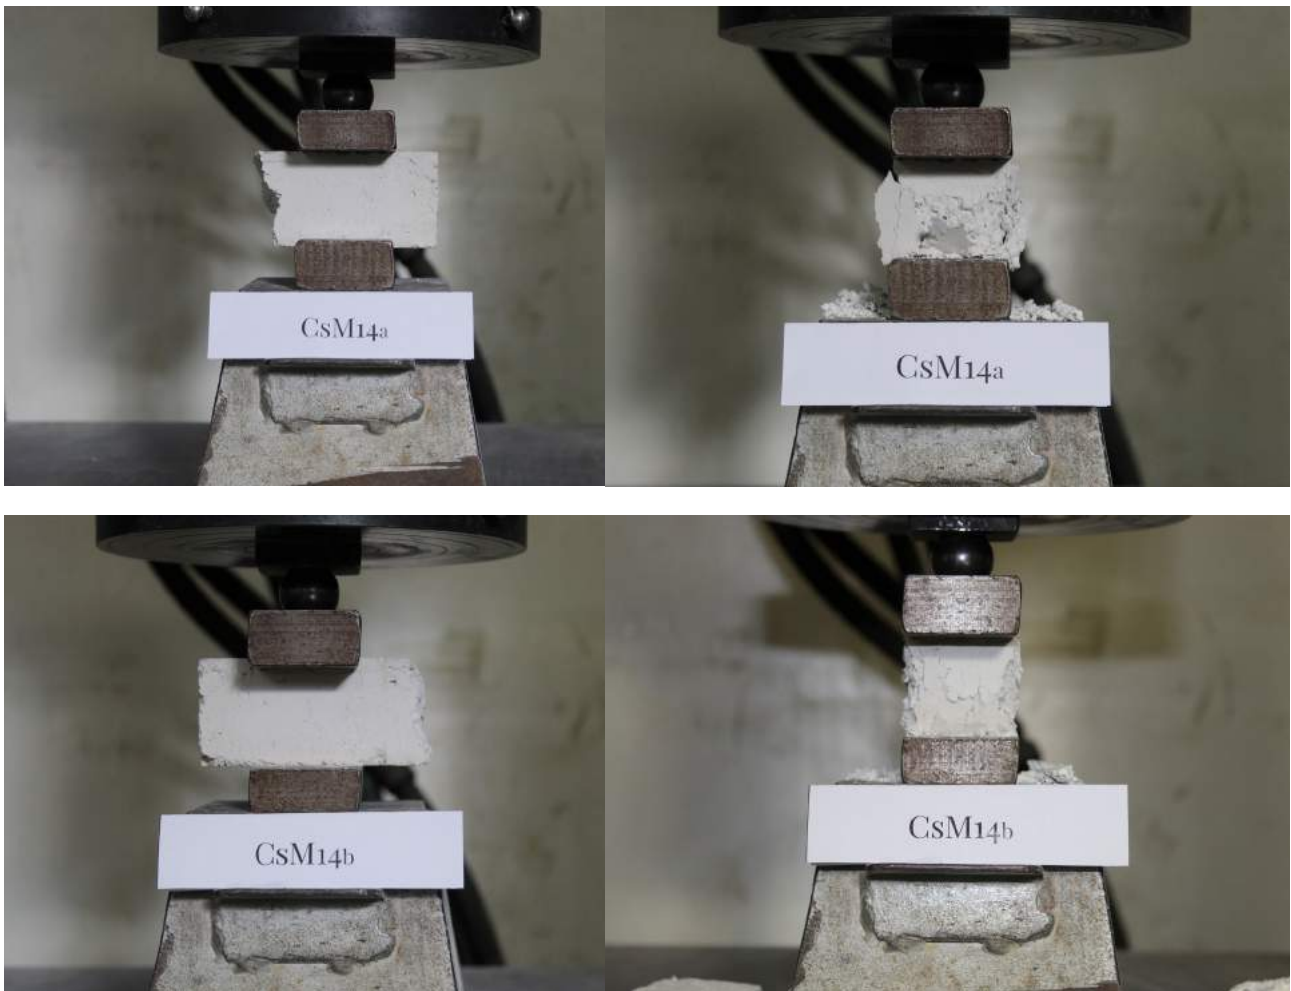
Figura 6.38  
Provini CsM14a,  
CsM14b: diagramma  
tensione-  
deformazione (a  
sinistra) e immagini  
a inizio e fine prova  
(sotto).

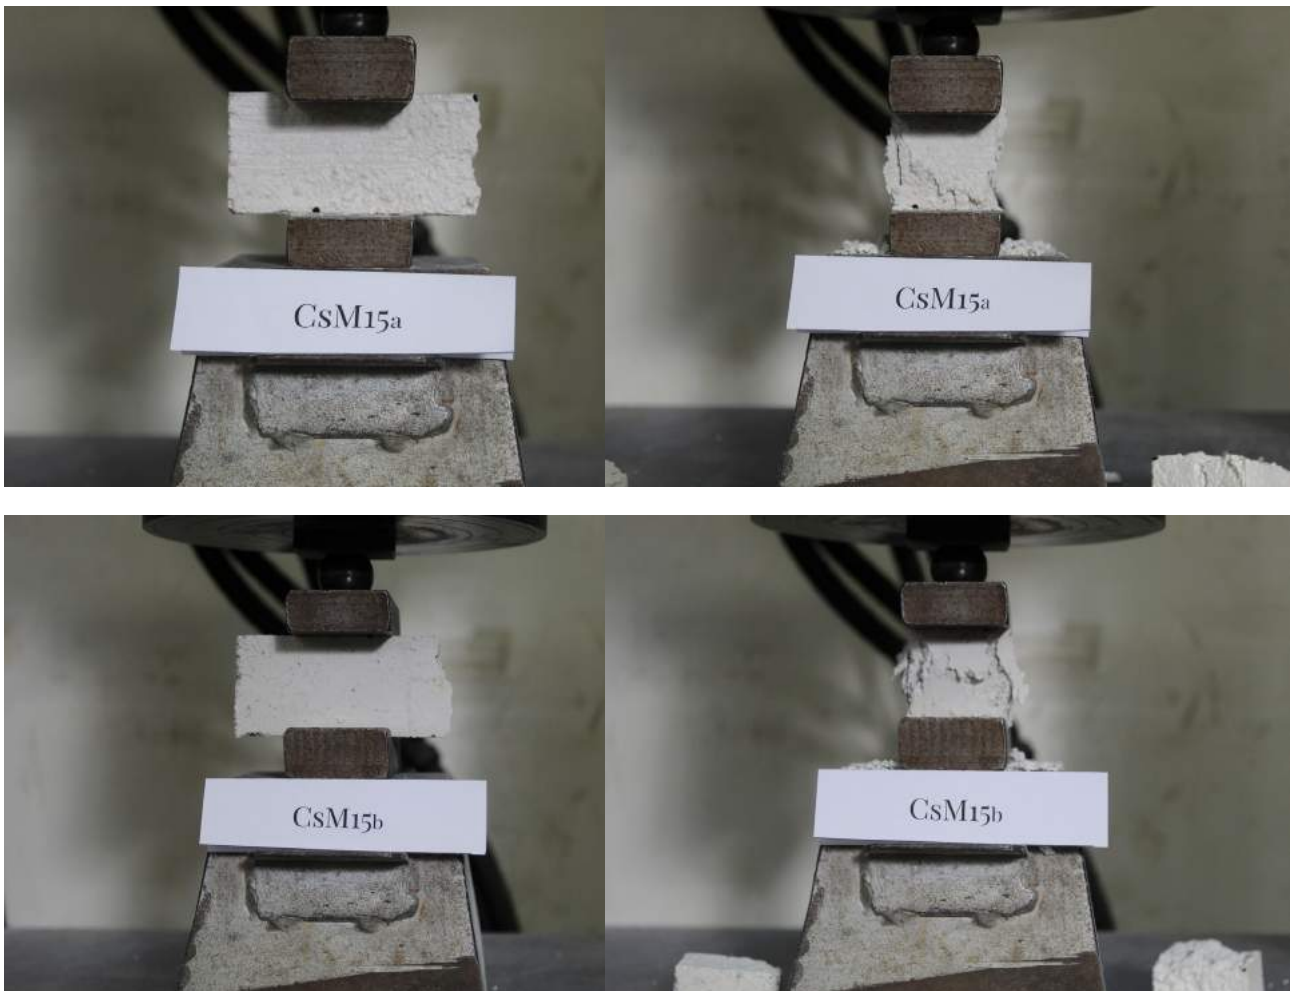
Figura 6.39  
Provini CsM15a,  
CsM15b: diagramma  
tensione-  
deformazione (a  
sinistra) e immagini  
a inizio e fine prova  
(sotto).

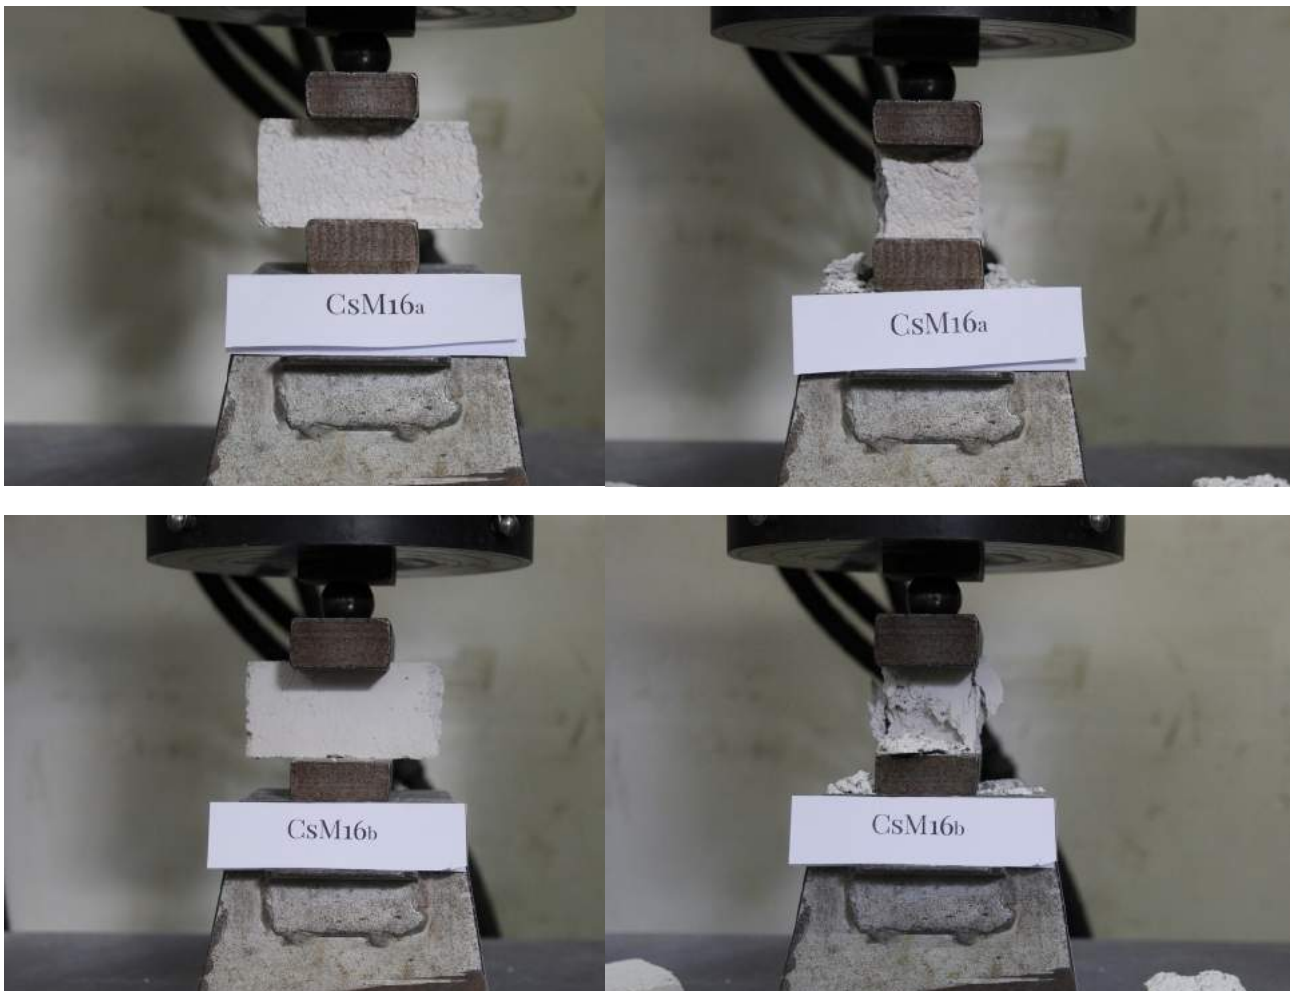
Figura 6.40  
Provini CsM16a,  
CsM16b: diagramma  
tensione-  
deformazione (a  
sinistra) e immagini  
a inizio e fine prova  
(sotto).

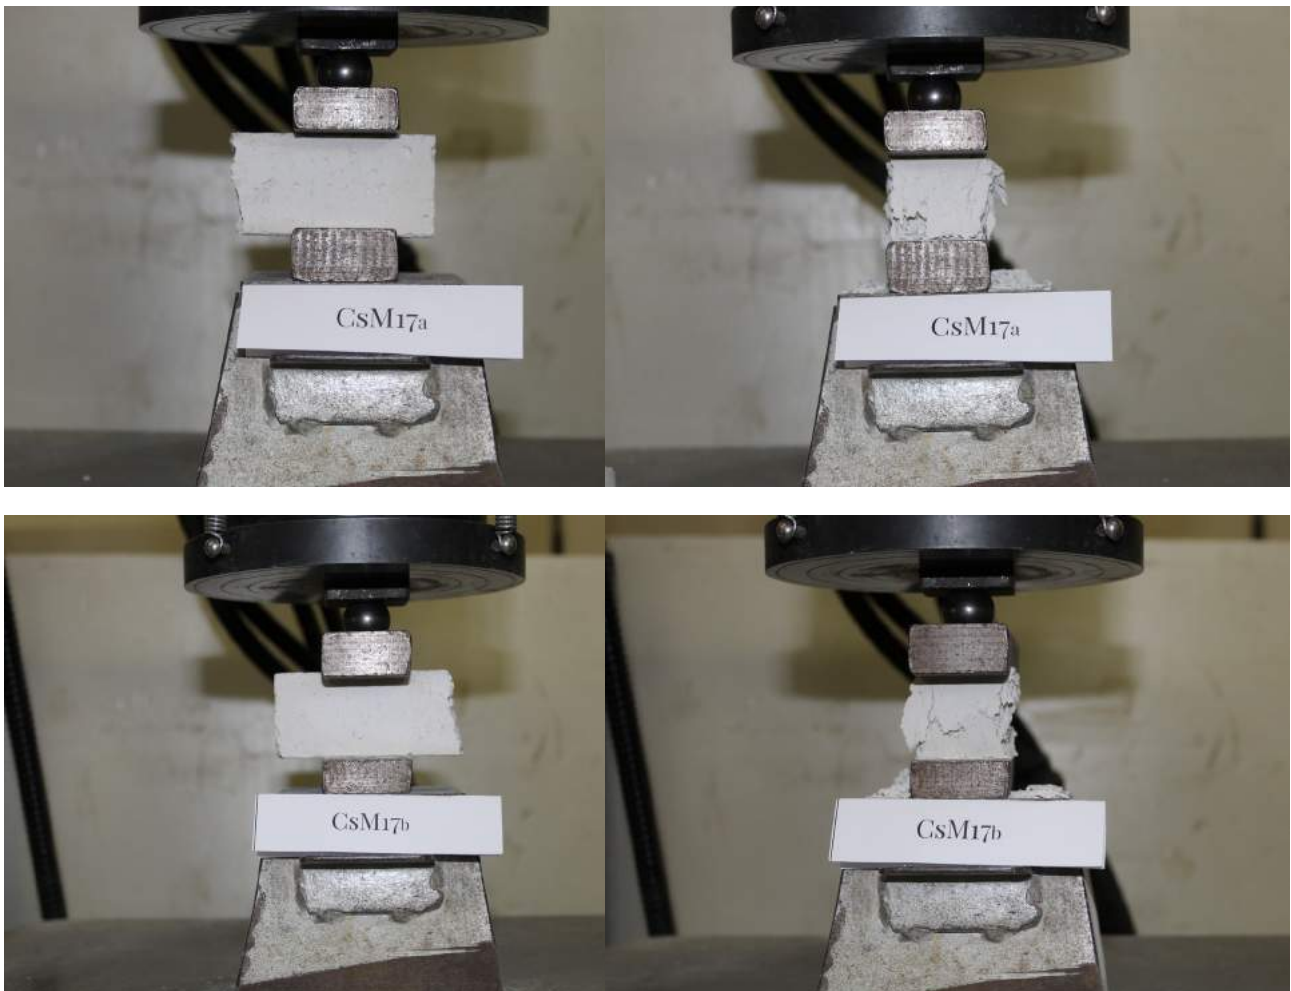
Figura 6.41  
Provini CsM17a,  
CsM17b: diagramma  
tensione-  
deformazione (a  
sinistra) e immagini  
a inizio e fine prova  
(sotto).

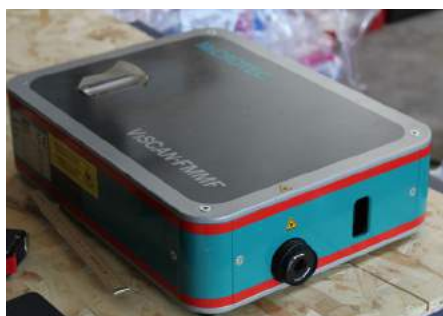
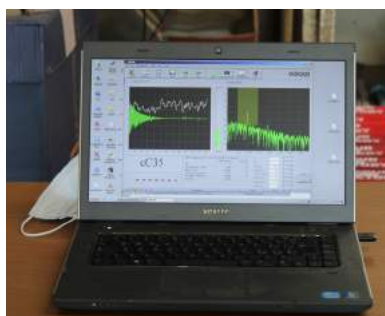
La macchina classificatrice utilizzata (ViSCAN - FMMF) (figura 6.49) è un sistema di misurazione ottica delle vibrazioni, non distruttiva, ed è dotata di:

- un interferometro laser: che misura la frequenza di vibrazione propria del materiale, dal quale si estrapola il modulo elastico dinamico;
- telemetro: che fornisce indicazioni sulla distanza del campione dalla macchina;
- antenna wi-fi.

Figura 6.49  
Strumentazione per  
la classificazione del  
legno ViSCAN - FMMF.

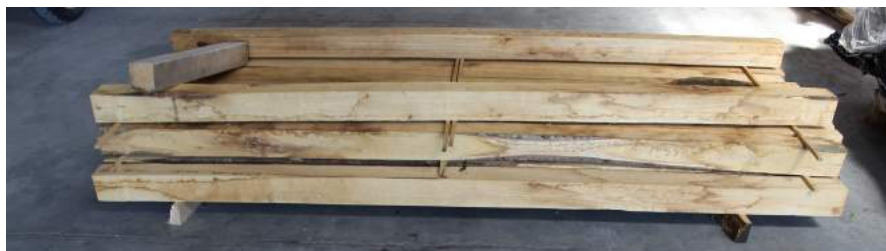
Ogni elemento, di umidità superiore al 24%, è stato misurato e pesato su un'apposita bilancia al fine di rilevarne la densità. Gli elementi sono stati posizionati su un supporto orizzontale e attraverso delle oscillazioni indotte dalla percussione con un martello su una delle due estremità dell'elemento ligneo è stato possibile misurare la frequenza naturale di vibrazione (figura 6.50). La lettura è avvenuta mediante interferometro laser senza contatto della macchina posizionata all'estremità opposta. La macchina ha così restituito la classe di resistenza normalizzata, ottenuta in funzione dell'idoneità dei parametri di frequenza naturale di vibrazione, di densità e delle caratteristiche geometriche del campione. Questo è stato possibile mediante un apposito database elaborato dal centro di ricerca CNR-IBE e dall'azienda MiCROTEC di Bressanone (BZ), su prove distruttive su varie specie arboree ed è stato ottenuto da numerose prove distruttive su differenti campioni lignei, tra cui il legno di castagno. Pertanto, la macchina Viscan ha già dei settaggi certificati a livello europeo. I valori forniti dalla macchina classificatrice sono riferiti al frattile 5% per le resistenze e al valor medio per quanto riguarda il modulo elastico. Da questo sistema è stato possibile ricavare il modulo di elasticità dinamico e la classe di resistenza (Nocetti, Brunetti, 2016).

Figura 6.50  
Classificazione a macchina di un elemento ligneo.

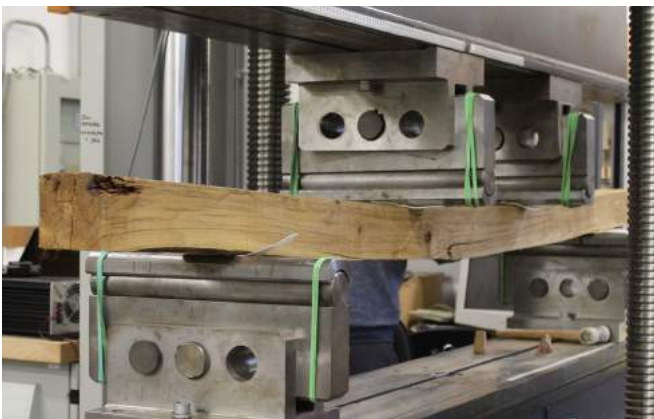
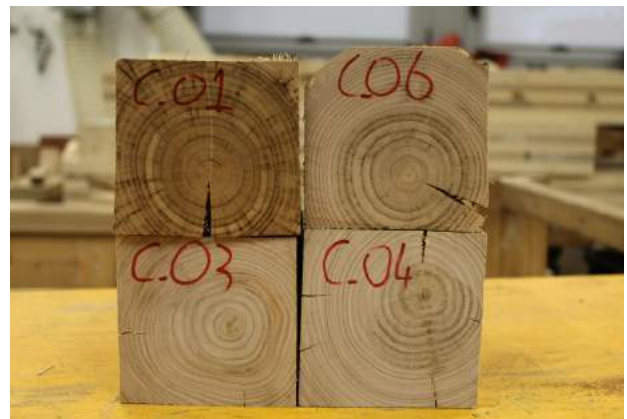
Figura 6.52  
Macchina di prova Zwick/Roell Z600 presso il CNR-IBE di Firenze (a sinistra); sezioni di campioni per calcolo del contenuto di umidità (a destra).

Le prove sperimentali a flessione su quattro punti sono state condotte presso il Laboratorio di prove fisico-meccaniche del CNR-IBE di Firenze su quattro degli otto elementi lignei di dimensioni 100x100x2500 mm circa, in conformità con quanto disposto dalla EN 408-12, utilizzando la macchina di prova Zwick/roell Z600 dotata di cella di carico da 600 kN (figura 6.52). La sperimentazione ha permesso di ricavare la resistenza a flessione  $f_m$  di ogni elemento, nonché il modulo elastico  $E_{10}$  a flessione (equazione 6.10) calcolati secondo:

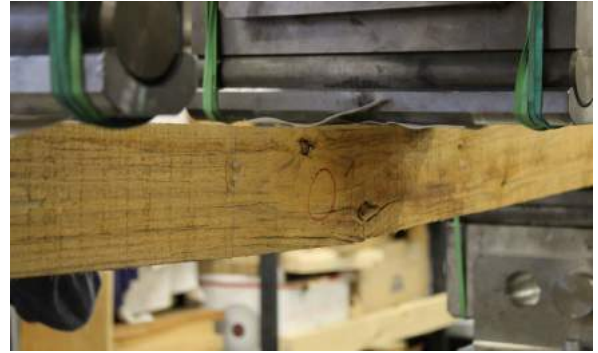
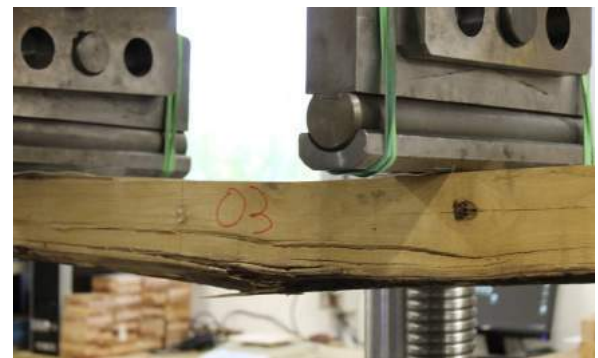
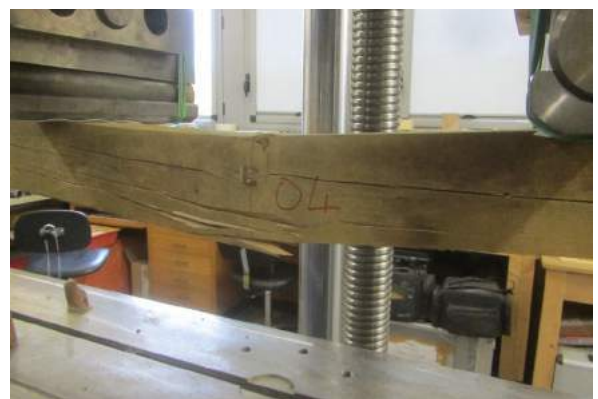
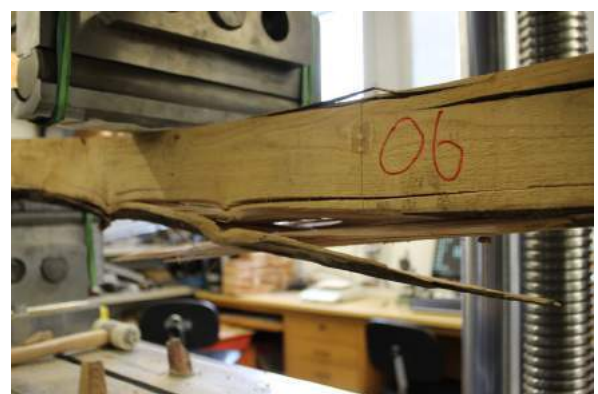
Figura 6.53 - Grafico riassuntivo carico-spostamento prove a flessione su quattro punti campioni LO1- LO6.

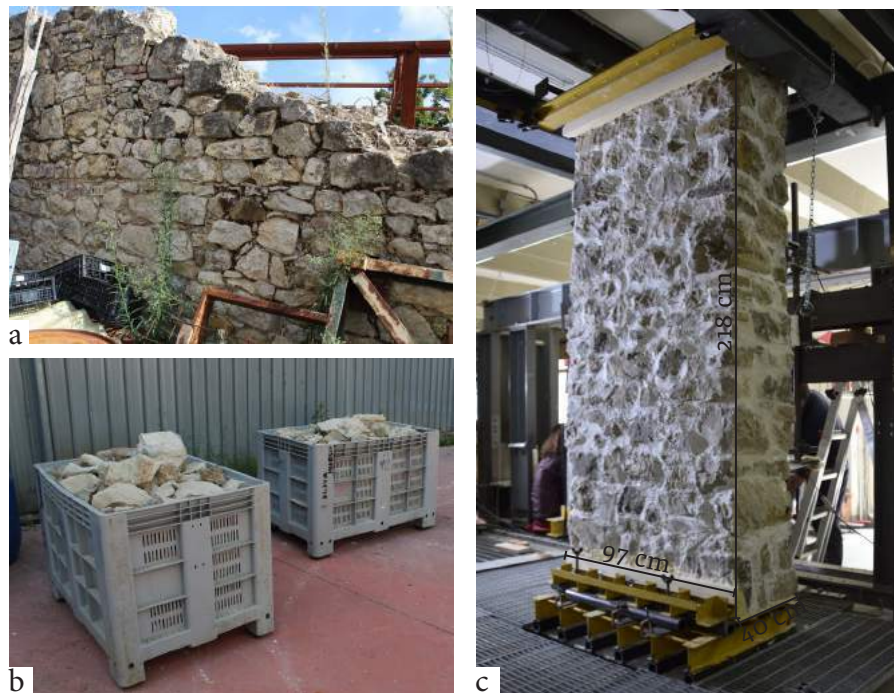
Il pannello di muratura in pietra, realizzato e analizzato nel presente lavoro, è stato ricostruito tenendo conto delle caratteristiche geometriche e delle modalità costruttive riscontrate negli edificati in pietra del caso studio di Castelvetero sul Calore. Diversi sopralluoghi anche nelle aree limitrofe al sito hanno permesso la raccolta delle informazioni necessarie e l'identificazione di un rudere, segnato dal terremoto irpino del 1980, dal quale sono stati prelevati circa 0,9 mc di blocchi di pietra e fatti recapitare presso il Laboratorio Prove Materiali e Strutture (LPMS) (figura 6.54). La muratura, di natura caotica, è composta da elementi lapidei che oscillano da dimensioni di 15-20 cm fino a raggiungere i 30-40 cm di lunghezza.

Figura 6.54  
 a) pannello in situ,  
 b) acquisizione  
 materiale lapideo;  
 c) pannello  
 ricostruito in  
 laboratorio.

A causa delle restrizioni in altezza del telaio di prova, le misure del pannello, realizzato in scala reale sono (figura 6.54c):

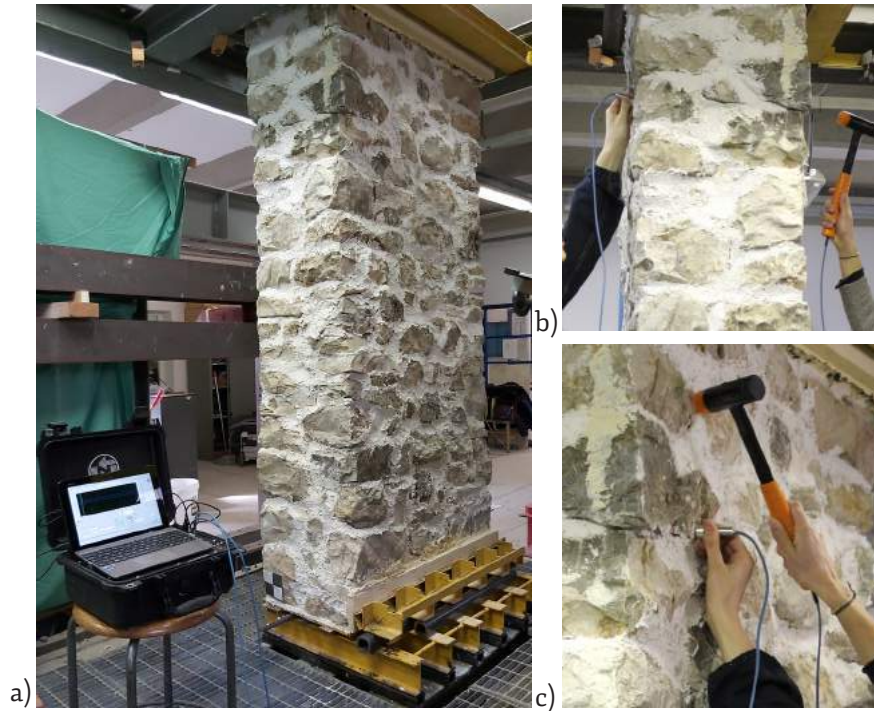
Prima di procedere con le indagini è stata elaborata una griglia di punti il più possibile allineati verticalmente e orizzontalmente, con un passo di 20 cm e un margine di errore di +- 2 cm, su ciascuno dei quattro lati del pannello murario. La matrice di test si compone di 4 colonne e 9 righe per un totale di 36 punti di prova lungo le facce longitudinali del pannello e di 1 colonna e 9 righe per le restanti facce trasversali. Per una lettura più completa, i punti comprendono sia pietre che giunti di malta (figura 6.15). Una procedura di calibrazione della strumentazione è stata necessaria prima di procedere con la misurazione e la lettura: le percussioni sono state ripetute tre volte su diversi punti del pannello scelti in maniera arbitraria. I dati sono sta-

Figura 6.58  
 a) Strumentazione per indagini soniche  
 b) Analisi dirette trasversali  
 c) Analisi indirette superficiali.

Le indagini soniche sul campione in esame sono state condotte grazie alla collaborazione del Laboratorio Materiali Lapidei e Geologia dell'Ambiente e del Paesaggio del Dipartimento di Scienze della Terra dell'Università di Firenze, in particolar modo il tecnico Teresa Salvatici. Tali valutazioni sul pannello murario possono essere riassunte in (figura 6.58):

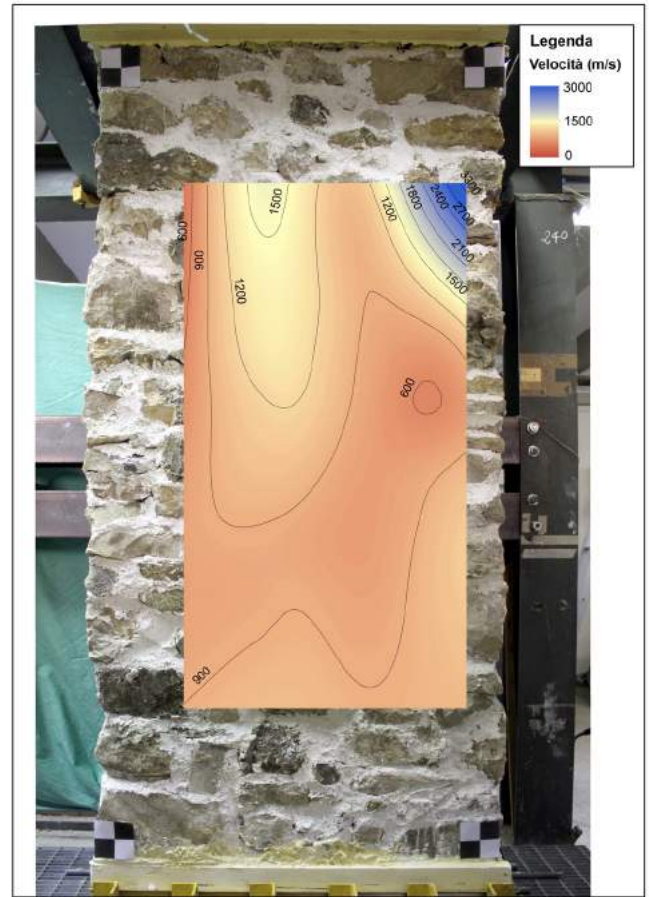
Figura 6.62  
(a destra) plottaggio dati dell'analisi indiretta superficiale.

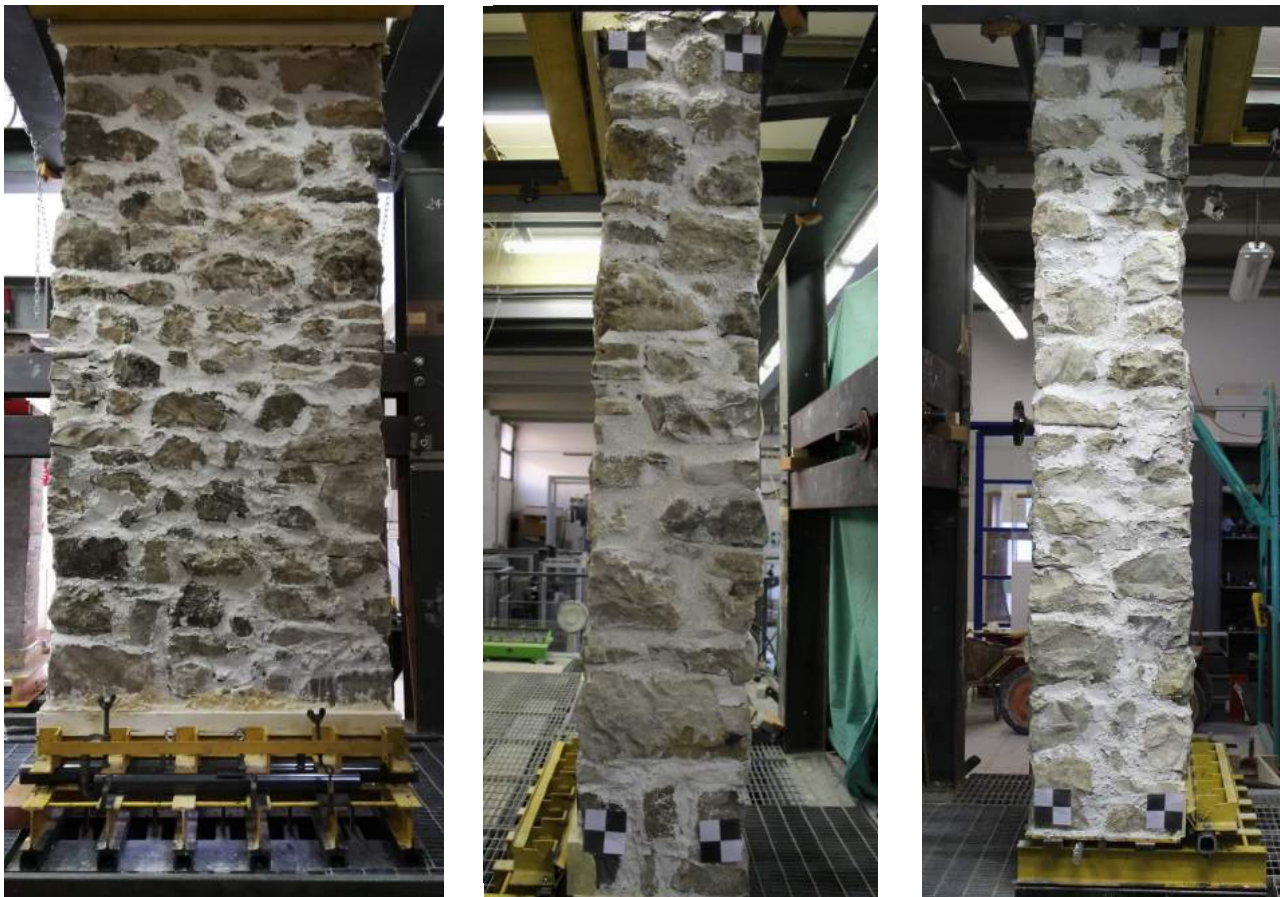
Figura 6.64  
A sinistra: lato A pannello murario;  
Al centro: lato B pannello;  
A destra: lato D pannello.

Il muro è stato costruito in due fasi, così da permettere alla malta tempi di presa più ampi e scongiurare fenomeni di instabilità in fase d'opera; una volta ultimato è stato lasciato stagionare per un tempo superiore ai 30 giorni. Il rapporto  $h/b$  del muro è pari a 5.42, per cui è possibile definire il pannello come "snello" (Tassios 1988, Augenti 2004). La densità totale del pannello è stata stimata partendo dai valori di densità dei singoli materiali: la malta (media dei campioni pesati dopo la maturazione, cfr. §6.2.1) e la pietra (tabella 6.15). Il pannello, a cui non sono stati aggiunti ulteriori carichi verticali (verosimilmente il sovraccarico di solai-coperture), è stato testato a flessione su tre punti con applicazione di un'azione orizzontale in mezzeria ed è stata realizzata tramite un martinetto con cella di carico di 50 kN. Il carico è stato ripartito uniformemente lungo la sezione trasversale del muro attraverso l'inserimento di una sfera di acciaio e ad un profilato metallico di ripartizione, UPN100 (cfr. §6.3.1). Sei trasduttori di spostamento CDP sono stati installati sulla porzione di muro interessata dal sistema di spinta, in modo da ottenere letture omogenee di spostamento (figura 6.65). Un trasduttore tipo cantilever è stato posizionato in sommità del pannello (D7). Questi sono stati posti tutti in corrispondenza delle pietre e collocati in modo da garantire il massimo allineamento orizzontale e verticale tra gli stessi. In particolare, i trasduttori 1 e 2, 5 e 6 sono stati posizionati rispettivamente sull'estremità superiore e inferiore del pannello, mentre i trasduttori contrassegnati come 3 e 4 sono stati posizionati in mezzeria, in corrispondenza del profilato di spinta. La registrazione dei dati sperimentali è stata raccolta tramite una centralina elettronica della National Instruments.

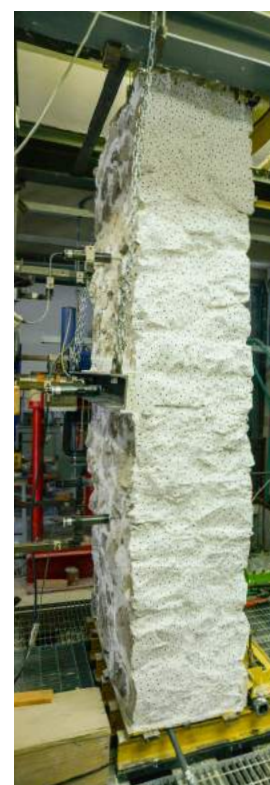
Figura 6.65  
a sinistra: schema di  
posizionamento dei trasduttori su  
lato C del pannello;  
a destra: vista trasduttori dal lato D  
del pannello.

Di seguito figura 6.77, 6.78 sono riportati i diagrammi medi di carico-spostamento ( $P-\delta$ ) che descrivono rispettivamente il comportamento nelle aree superiori, inferiori e in mezzeria (in corrispondenza del martinetto). I sensori di spostamento sono stati posizionati in maniera analoga a quanto fatto per la prova sul pannello non rinforzato (figura 6.65).
