DOTTORATO DI RICERCA IN  
ARCHITETTURA

Strutture e Restauro dell'Architettura e del Patrimonio Culturale

Soluzioni tradizionali in legno per strategie innovative  
di protezione sismica del patrimonio costruito diffuso

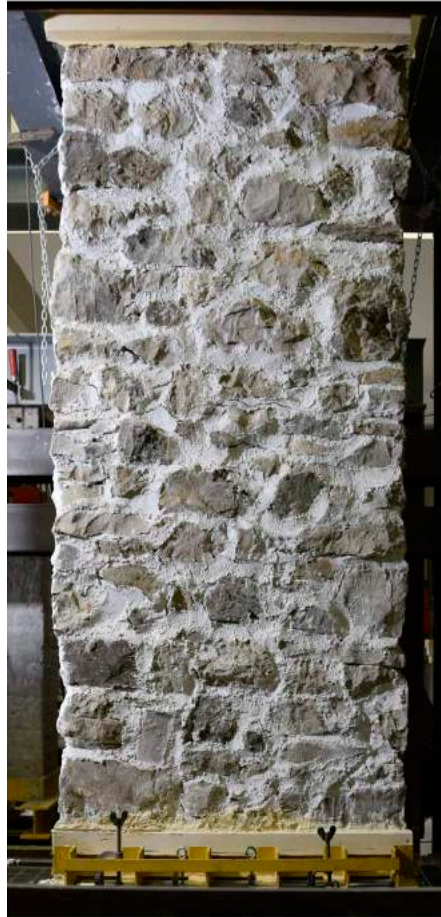
Figura 6.67  
Quadro fessurativo  
lato A del pannello  
murario.

In linea generale, nella fase iniziale della prova - per i primi cinque cicli di carico-scarico- il campione non ha esibito nessun danneggiamento fino a circa 1,06 mm di spostamento in mezzeria, mentre a partire dal sesto ciclo ha cominciato a manifestare le prime lesioni nella parte centrale e dal lato teso del pannello. Le lesioni hanno interessato i giunti di malta e hanno assunto un andamento pressoché orizzontale, come evidenziato dal quadro fessurativo in figura 6.67 e 6.68.

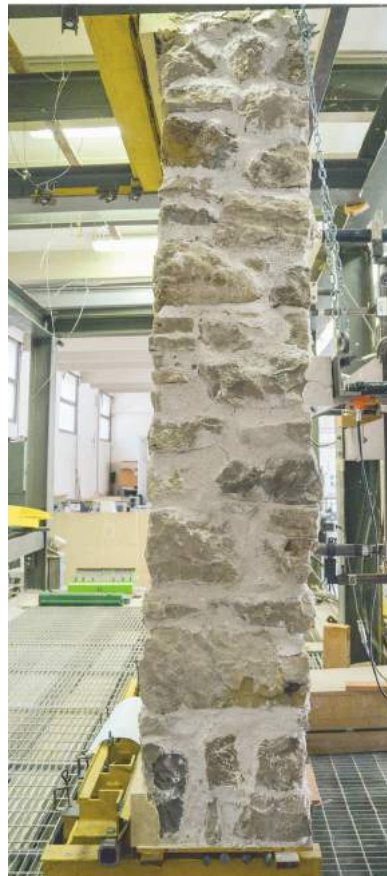
Figura 6.68  
Quadro fessurativo lato  
B del pannello murario.

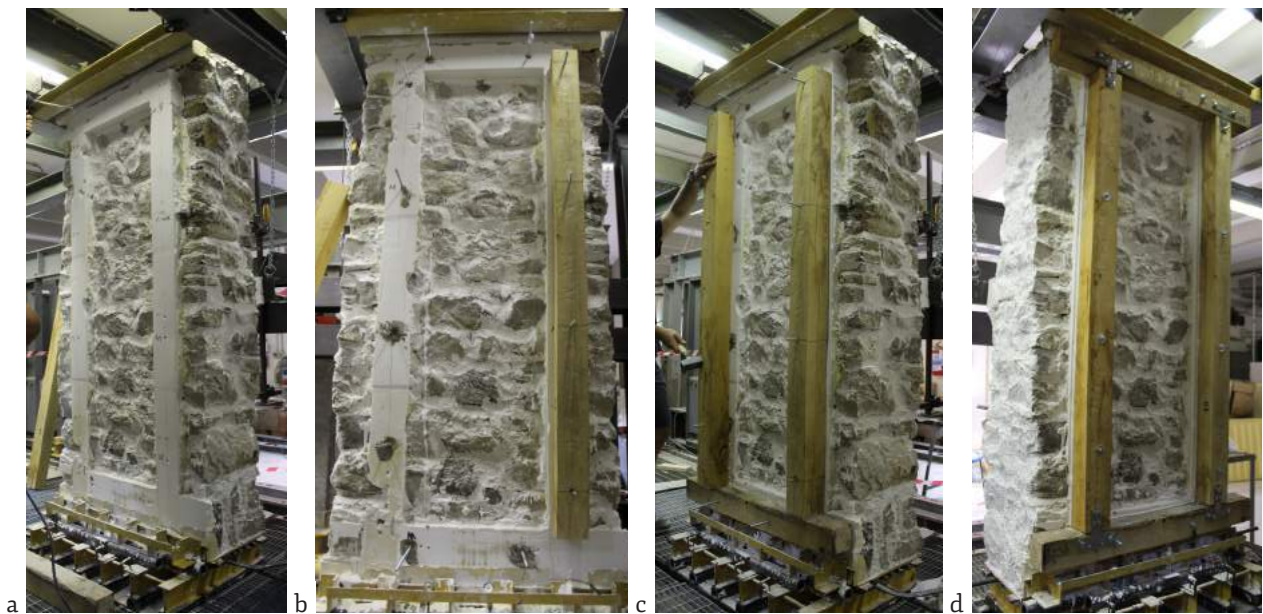
Figura 6.76  
Fase di allestimento rinforzo ligneo:  
a) realizzazione fori;  
b) iniezioni dei connettori metallici;  
c) posizionamento dei telai lignei;  
d) bullonatura e ancoraggio nodi strutturali;  
e), f) dettagli ancoraggi.

Il sistema di rinforzo prevede, infatti, l'affiancamento di un telaio ligneo con elementi di sezione 100x100 mm costituito da due elementi verticali di lunghezza pari a circa 1.8 m e due elementi trasversali di lunghezza pari ad 1 m (figura 6.76). L'interasse tra i telai lignei è pari a 60 cm. Si è deciso di installare il telaio ligneo esclusivamente sul lato opposto al sistema di spinta (area tesa). Prima dell'installazione del rinforzo si è proceduto ad una risarcitura esclusivamente superficiale dei giunti di malta lesionati durante la prova precedente.

Per ovviare alla scabrosità del pannello e assicurare una omogenea superficie di contatto tra la muratura e il rinforzo, si è reso necessario realizzare uno strato di gesso ad alta resistenza per l'interfaccia. La scelta di tale materiale è stata dettata anche dalla rapidità di presa, che ha permesso di limitare l'insorgenza di fenomeni di umidità residua nelle zone dei giunti di malta e degli elementi lignei. Gli elementi lignei sono stati connessi alla muratura mediante barre filettate di acciaio zincato di diametro  $\varnothing$  8 mm. Il pannello è stato preventivamente forato ( $\varnothing$  10 mm) per una profondità di circa 10 cm per un numero complessivo di 12 perforazioni. Il passo tra un ancoraggio e l'altro oscilla tra i 13 e i 50 cm e si è cercato, quanto possibile, di rispettare un preciso allineamento. La distanza tra i fori, infatti, varia fortemente in funzione della pietra e dei giunti di malta a causa della tessitura del muro. Successivamente, i connettori metallici sono stati fissati ad esso tramite l'iniezione di un ancorante chimico Fischer T-BOND PLUS. Gli elementi orizzontali e verticali del telaio sono stati collegati tra loro mediante piastre a T di spessore 2,5 mm e fissate con n°8 viti da legno filettate di 30 mm e n°3 viti di 50 mm (figura 6.76 e,f).

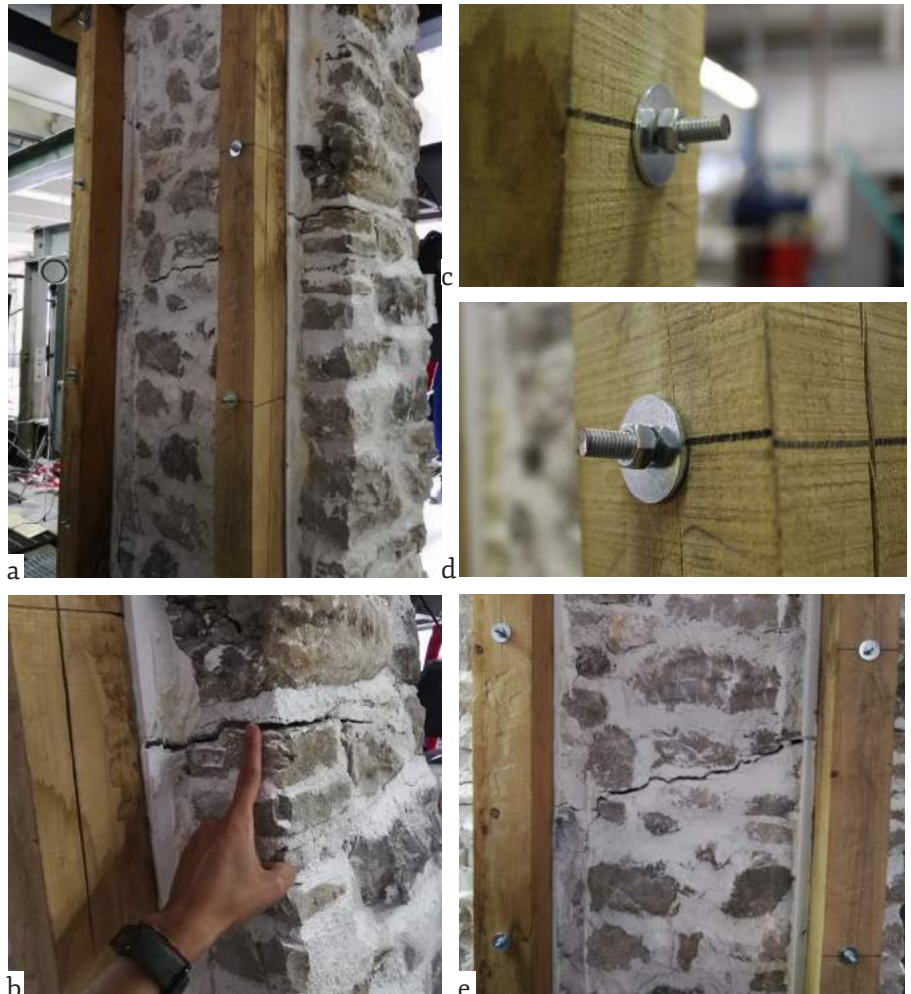
Figura 6.80  
 Quadro fessurativo del pannello rinforzato con un telaio ligneo (TR), Lato A (in alto). Sovrapposizione del quadro fessurativo TR e di quello della del pannello NR (indicato in nero).  
 A sinistra:  
 a) quadro fessurativo lato A;  
 b) dettaglio lesione lato A-lato B;  
 c), d) dettaglio deformazione degli ancoraggi;  
 e) dettaglio quadro fessurativo lato A.

Come atteso, le lesioni si sono manifestate negli stessi giunti in cui si erano formate durante la prima sperimentazione del pannello non rinforzato. L'unica eccezione riguarda la zona destra della faccia rinforzata del muro (Lato A, figura 6.80 - quadro fessurativo), dove la lesione sub orizzontale, manifestatasi durante la precedente prova, si è sviluppata con un andamento leggermente differente: ha interessato i giunti di malta immediatamente superiori a quelli precedentemente lesionati, che erano stati solo superficialmente ristilati. Tale differenza può essere ragionevolmente collegabile alla presenza ravvicinata di un ancorante metallico, figura 6.82 - quadro fessurativo. Ulteriori considerazioni sul confronto fra le prove sono riportate nel paragrafo 6.9.

Il legno deformato, non presenta nessun tipo di lesione, se non un localizzato schiacciamento in prossimità delle rosette posizionate fra la testa degli ancoraggi in mezzeria e gli elementi lignei. Da un'osservazione a fine prova i quattro connettori metallici posizionati in mezzeria risultano visibilmente disassati rispetto alla configurazione iniziale (figura 6.80c,d).

Dalla storia degli spostamenti in figura 6.82 è possibile constatare come la porzione di muro in prossimità dei canali verticali 1-3-5 abbia subito un maggiore spostamento. Tale fenomeno è altrettanto evidente dall'osservazione del quadro fessurativo in figura 6.80 e dalla storia degli spostamenti relativi ai canali verticali 1-3-5 e 2-4-6 in figura 6.84.

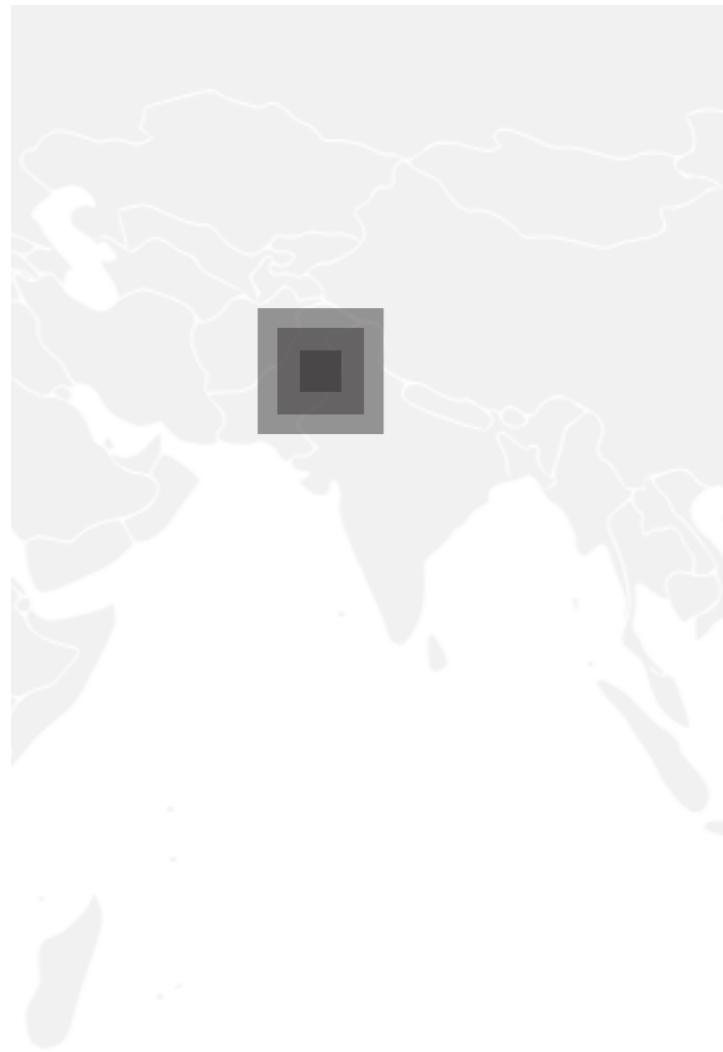
Pakistan

Caratteristiche generali	Muratura	Intelaiatura lignea
Destinazione d'uso	Tipologia	Dimensioni ricorsi lignei
Militare/difensiva Residenziale	Muratura in pietrame caotico	da 5 a 12 cm
Basamento/Piano terra	Spessore muratura	Intervalli ricorsi orizzontali
-	Muratura in pietrame caotico	da 30 a 130 cm
Numero di piani	Tipo di malta	Nodi strutturali
-	malta calce o terra	chiodatura/incastro
Particolarità	Fondazioni	Presenza controventi
-	superficiali senza basamento	-

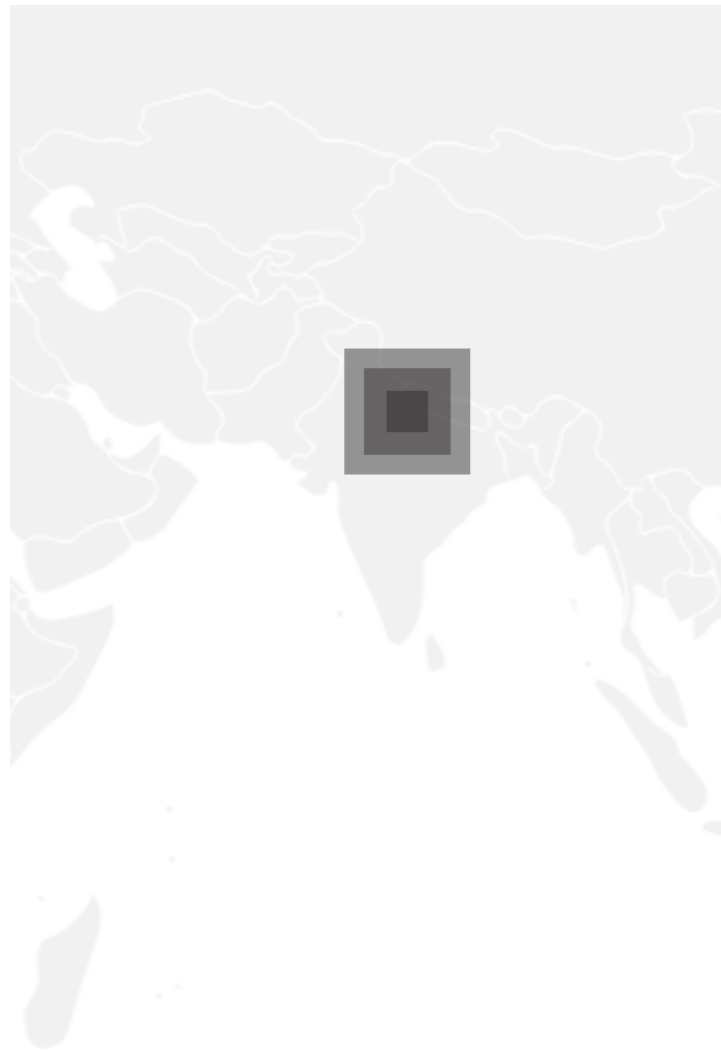
Kashmir | India

Caratteristiche generali	Muratura	Intelaiatura lignea
Destinazione d'uso	Tipologia	Dimensioni ricorsi lignei
Residenziale	Pietrame	sezione variabile tra i 10 e i 16 cm
Basamento/Piano terra	Spessore muratura	Intervalli ricorsi orizzontali
-	50 cm	-
Numero di piani	Tipo di malta	Nodi strutturali
1 o 2 piani h. 2 m	malta di terra	Incastri e chiodature
Particolarità	Fondazioni	Presenza controventi
i ricorsi lignei sono posizionati esclusivamente al livello del solaio	-	-
Riferimenti bibliografici

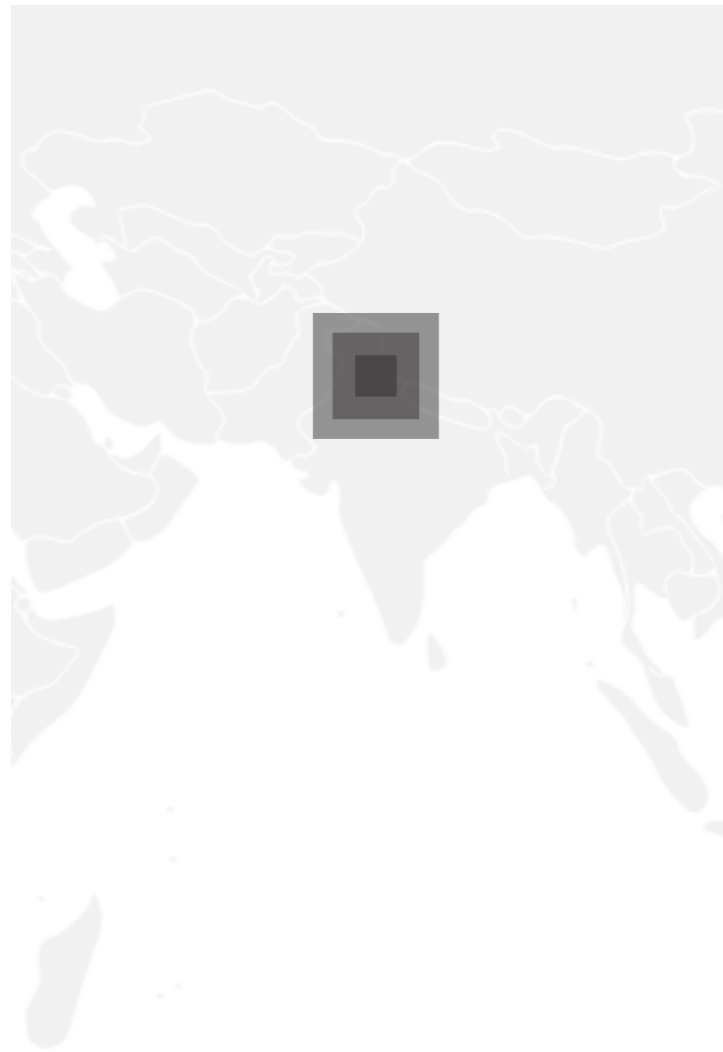
Pakistan| Kashmir| India

Caratteristiche generali	Muratura	Intelaiatura lignea
Destinazione d'uso Residenziale	Tipologia Muratura di riempimento in pietrame	Dimensioni ricorsi lignei Montanti P.T.: min. 10 x 10 cm circa struttura secondaria min. 5 x 10 cm circa
Basamento/Piano terra Basamento in pietra di h. di 30 cm ca	Spessore muratura la muratura -di riempimento- ha lo stesso spessore del telaio ligneo	Intervalli ricorsi orizzontali Struttura principale: max 180 cm ca Struttura secondaria: da 45 a 90 cm ca
Numero di piani 1 piano 3 m h. circa raramente 2 piani	Tipo di malta Malta di terra	Nodi strutturali Chiodature Incastri
Particolarità	Fondazioni Muratura in pietrame min 60 cm ca di profondità e spessore	Presenza controventi di dimensioni e geometrie variabili
		Riferimenti bibliografici Ali et al. 2012 Ali Q., Schacher, A guidebook for technicians and artisans

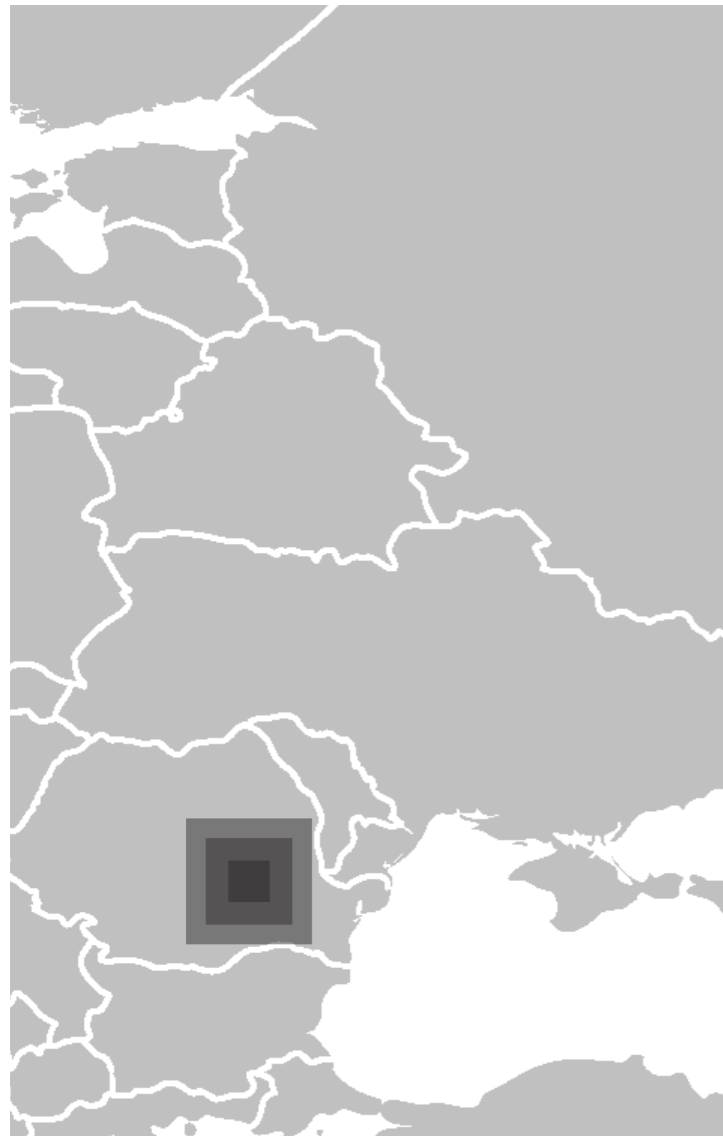
Viperesti | Romania

Caratteristiche generali	Muratura	Intelaiatura lignea
Destinazione d'uso	Tipologia	Dimensioni ricorsi lignei
-	mattoni	15x15 o 20x20 cm circa, sezione rettangolare o circolare
Basamento/Piano terra	Spessore muratura	Intervalli ricorsi orizzontali
Basamento in pietrame	-	-
Numero di piani	Tipo di malta	Nodi strutturali
-	malta di terra	incastro a mezzo legno, chiodatura o morsetti di acciaio
Particolarità	Fondazioni	Presenza controventi
-	Pietrame o ciottoli di fiume senza l'utilizzo di malta	dai 10x10 cm ai 15x15 cm
		Riferimenti bibliografici

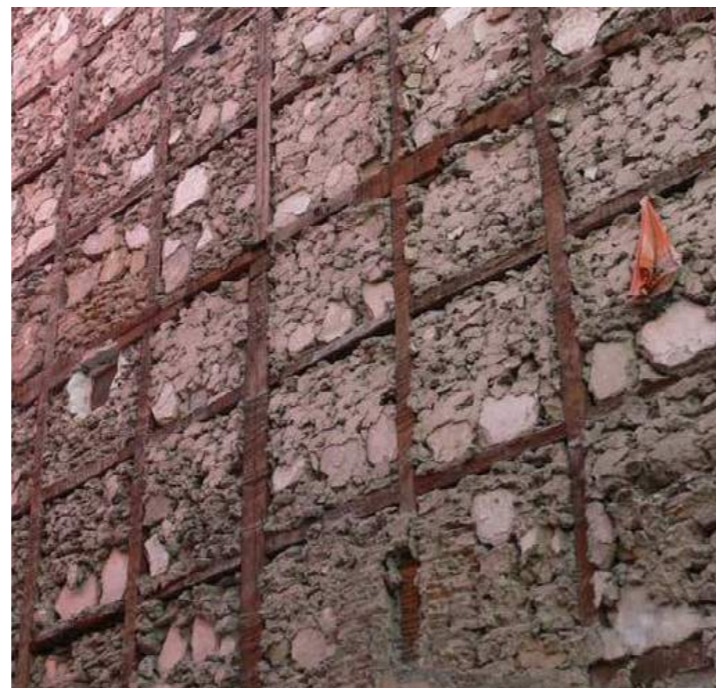
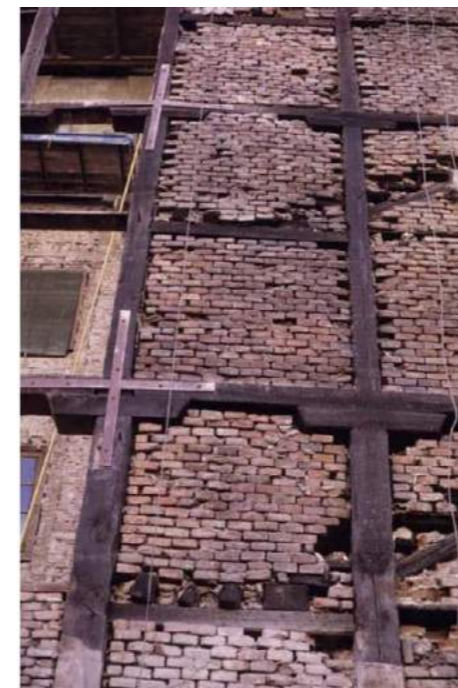
Caratteristiche generali	Muratura	Intelaiatura lignea
Destinazione d'uso	Tipologia	Dimensioni ricorsi lignei
Residenziale	Riempimento di pietrame o laterizio	da 12x12 a 20x20 cm, più comuni 16x16 cm
Basamento/Piano terra	Spessore muratura	Intervalli ricorsi orizzontali
Basamento in pietrame	P.T 81 cm - P.P 77 cm P. S 73 cm - P.T 70 cm	-
Numero di piani	Tipo di malta	Nodi strutturali
5-7	-	corde di Sisal chiodatura
Particolarità	Fondazioni	Presenza controventi
-	110 cm circa	variante: piani superiori al primo (distanza 140-167 cm)
		Riferimenti bibliografici

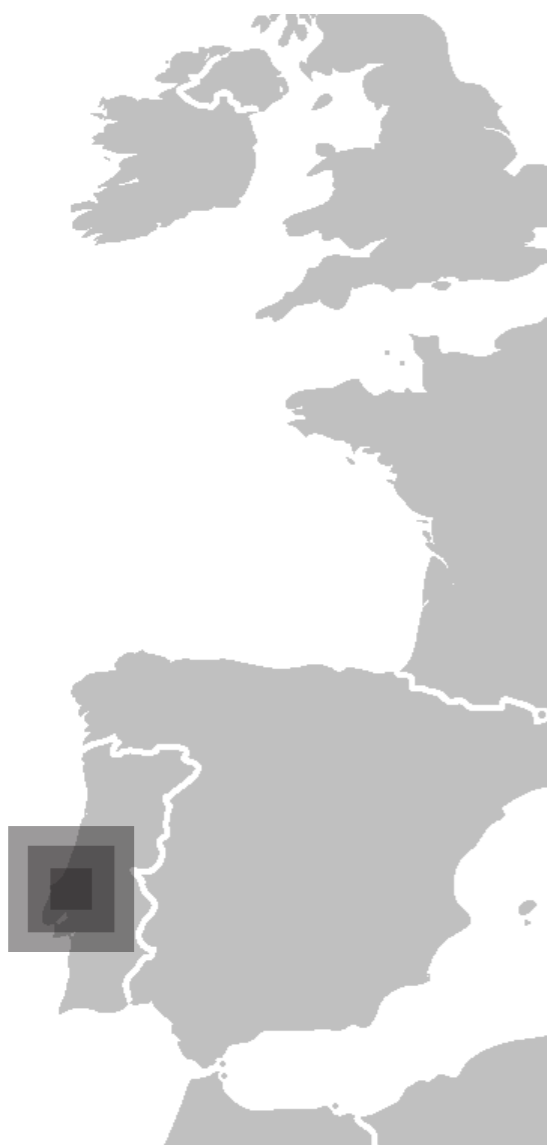
Portogallo

Caratteristiche generali	Muratura	Intelaiatura lignea
Destinazione d'uso Residenziale	Tipologia P.T: Muratura in pietrame con solaio voltato P.S: Telaio ligneo con pietrame o laterizio	Dimensioni ricorsi lignei Elementi diagonali: 10×10 cm o 10×8 cm Elementi verticali 12×10 cm o 15×13 cm Elementi orizzontali: 12 × 15 cm e 14 × 10 cm o, 10 × 13 e 10×10 cm
Basamento/Piano terra muratura in pietrame e mattoni archi in pietra e voltati in laterizio	Spessore muratura P.T: 60-70 cm P.S: 15-20 cm	Intervalli ricorsi orizzontali -
Numero di piani fino a 5 piani	Tipo di malta malta di calce e argilla	Nodi strutturali chiodatura tra montanti e traversi incastro mezzo legno per gli elementi diagonali
Particolarità Struttura caratterizzata da una muratura esterna e da un telaio ligneo interno chiamata "gaiola". Quando l'edificio viene sollecitato sismicamente la caduta della pesante muratura delle facciate, così come le tegole del tetto e l'intonaco delle pareti interne è permesso, ma lo scheletro in legno dovrebbe rimanere intatto. "Frontal walls": muri interni che si comportano come muri di taglio	Fondazioni muratura in pietrame e mattoni	Presenza controventi piani superiori al primo

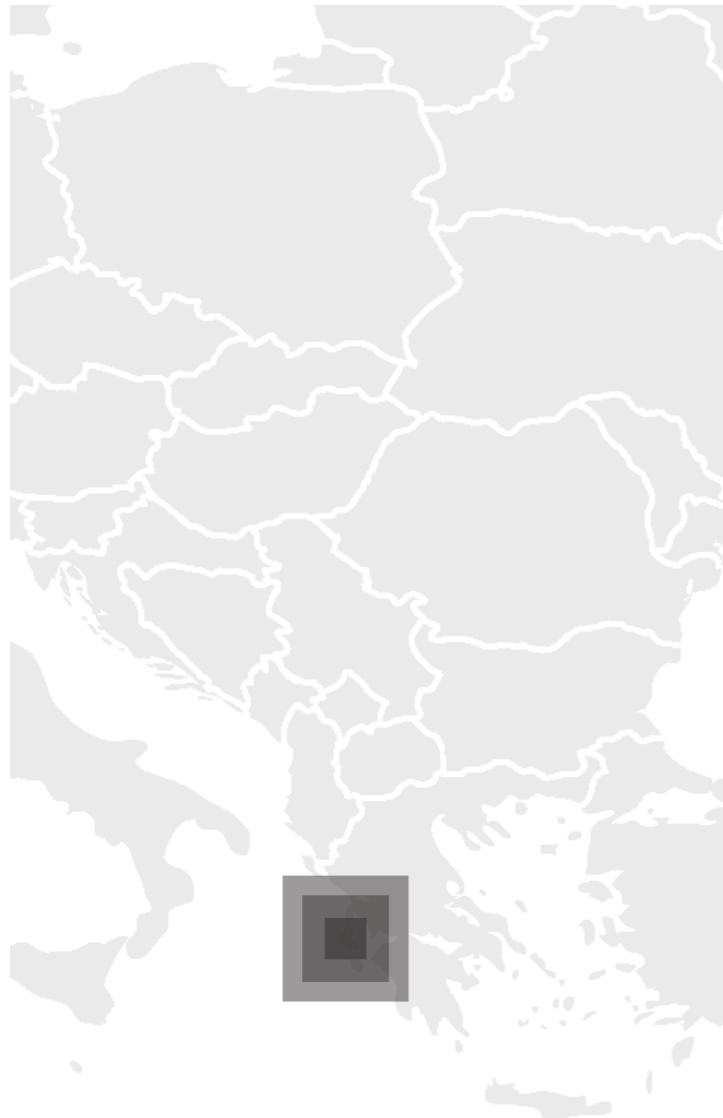
Grecia | Europa

Caratteristiche generali	Muratura	Intelaiatura lignea
Destinazione d'uso	Tipologia	Dimensioni ricorsi lignei
Residenziale	P.T: Muratura tradizionale P.S: Mattoni in laterizio	20 x 20 cm con dormienti distanti tra loro 40 cm
Basamento/Piano terra	Spessore muratura	Intervalli ricorsi orizzontali
Muratura + telaio ligneo	60 -100 cm	-
Numero di piani	Tipo di malta	Nodi strutturali
2 di h. 3.00 m	Malta di calce	Chiodatura
Particolarità	Fondazioni	Presenza controventi
Al P.T. una struttura secondaria in legno collaborante con la muratura	Muratura con malta idraulica	piani superiori al primo

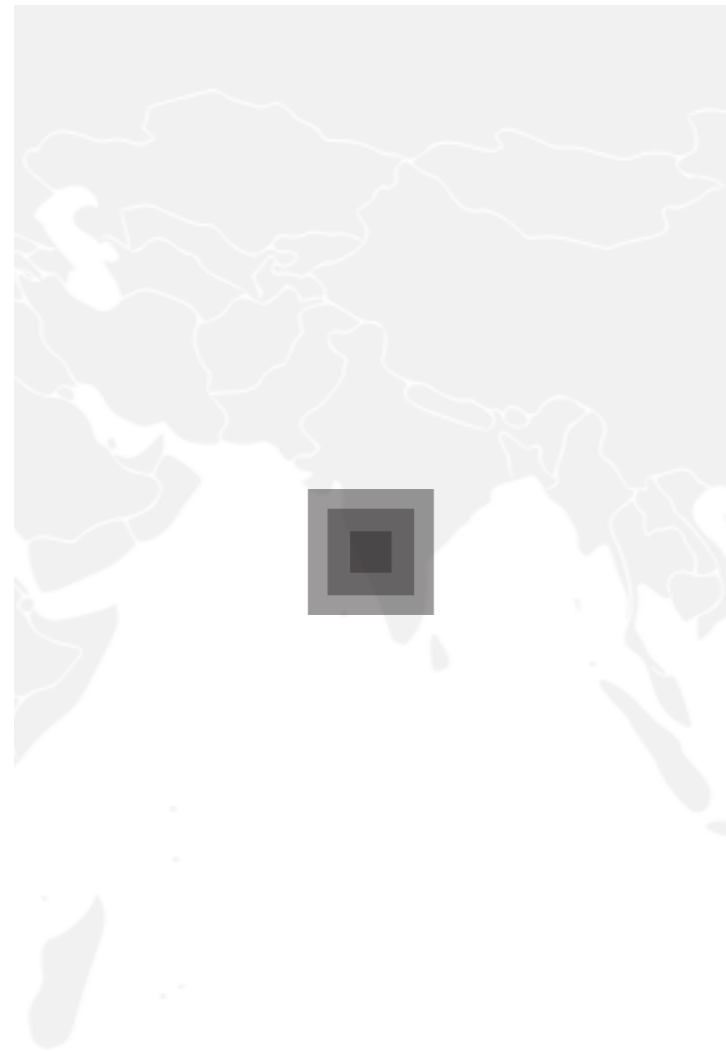
India

Caratteristiche generali	Muratura	Intelaiatura lignea
Destinazione d'uso	Tipologia	Dimensioni ricorsi lignei
Residenziale	Muratura di pietrame	-
Basamento/Piano terra	Spessore muratura	Intervalli ricorsi orizzontali
Muratura + telaio ligneo	da 60 ai 120 cm	-
Numero di piani	Tipo di malta	Nodi strutturali
1 di 250 cm	malta di terra	-
Particolarità	Fondazioni	Presenza controventi

Sottostruttura lignea adiacente alla muratura in pietrame.

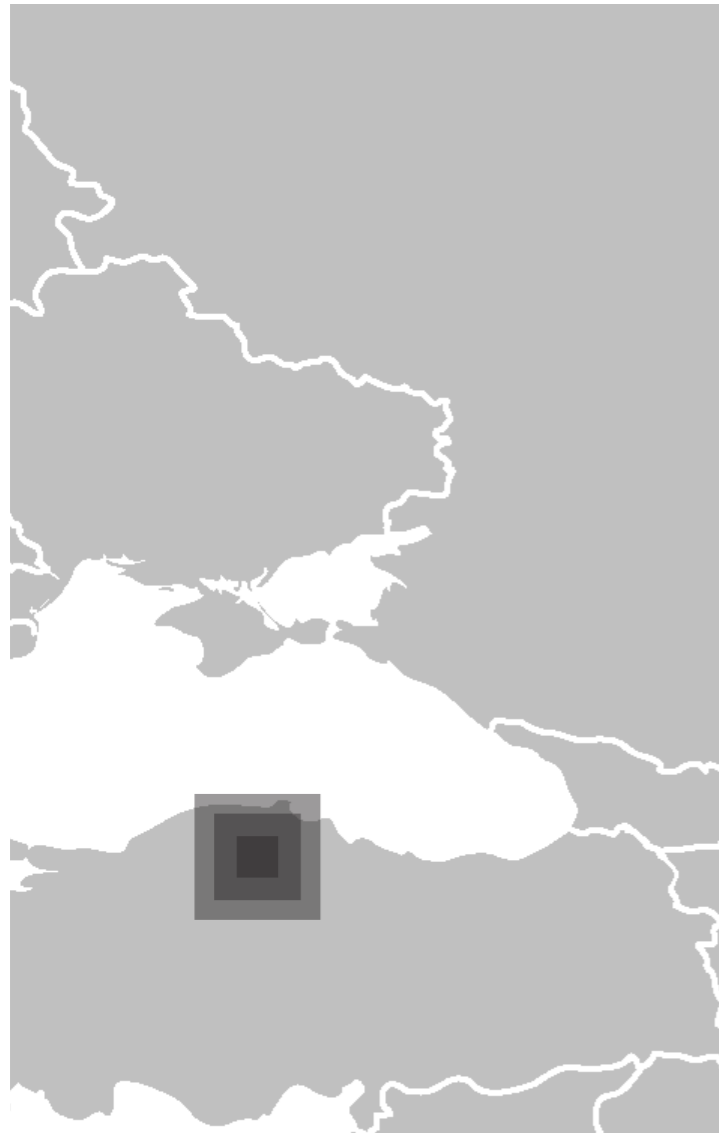
Anatolia | Coste del mar Nero | Turchia

Caratteristiche generali	Muratura	Intelaiatura lignea
Destinazione d'uso	Tipologia P.T: Muratura in pietrame o muratura con strati alternati di pietre e mattoni di terra P.S: Telaio ligneo con riempimento in mattoni o pietra (dipende dall'area geografica)	Dimensioni ricorsi lignei Traversi confinanti con muratura: 12 x 15 cm ca Montanti: 10 x 15 cm ca Elementi diagonali: da 5-7 -10 x 10-15 cm
Basamento/Piano terra	Spessore muratura P.T: 70 cm ca P.S: 15 cm ca	Intervalli ricorsi orizzontali -
Numero di piani tra il XV e il XVI sec.: 1 piano successivamente: 2 o più piani	Tipo di malta Malta di terra o argilla	Nodi strutturali chiodatura tra montanti e traversi; raramente gli elementi sono uniti con giunti di carpenteria
Particolarità	Fondazioni -	Presenza controventi di dimensioni e geometrie variabili

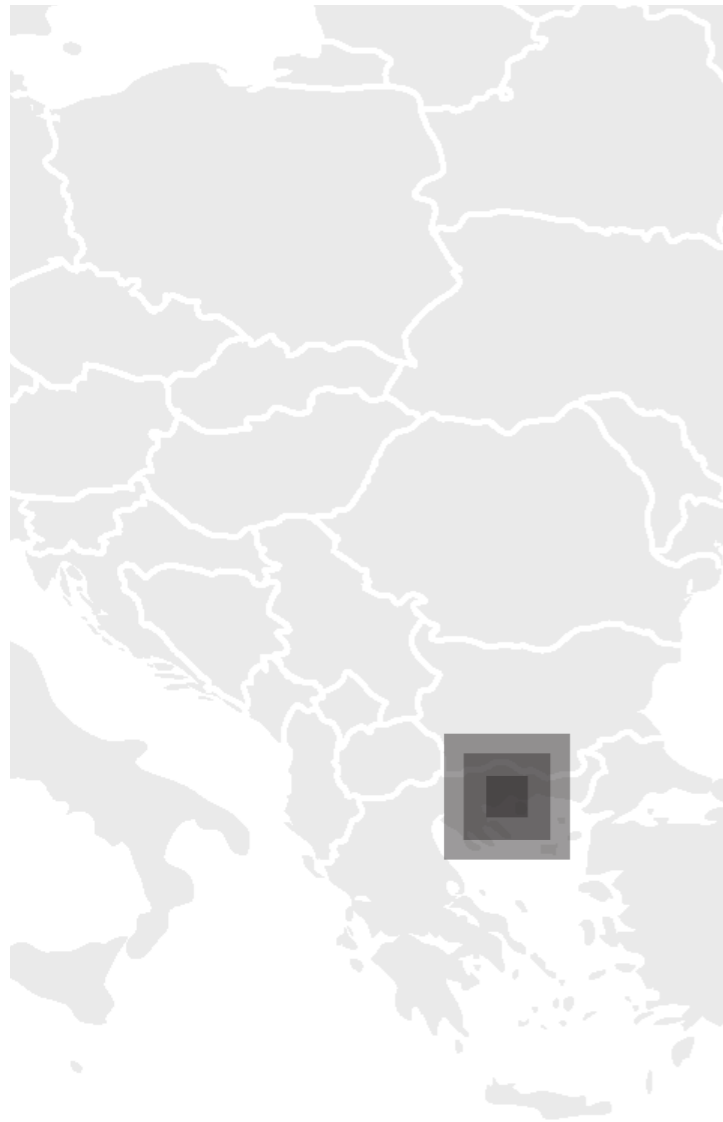
Grecia | Europa

Caratteristiche generali	Muratura	Intelaiatura lignea
Destinazione d'uso	Tipologia	Dimensioni ricorsi lignei
Residenziale	P.T: Muratura in pietrame confinata P.S: Telaio ligneo con muratura	-
Basamento/Piano terra	Spessore muratura	Intervalli ricorsi orizzontali
Muratura + cerchiatura lignea	-	-
Numero di piani	Tipo di malta	Nodi strutturali
2 piani di h. 3.00 m ca	Malta di calce	Chiodatura
Particolarità	Fondazioni	Presenza controventi
Combinazione di tre tipologie strutturali: -Telaio ligneo con riempimenti in pietrame - Muratura confinata - Divisori interni in legno intrecciato	Muratura in pietrame	piani superiori al primo
		Riferimenti bibliografici
		Papadopoulos M.L; 2013

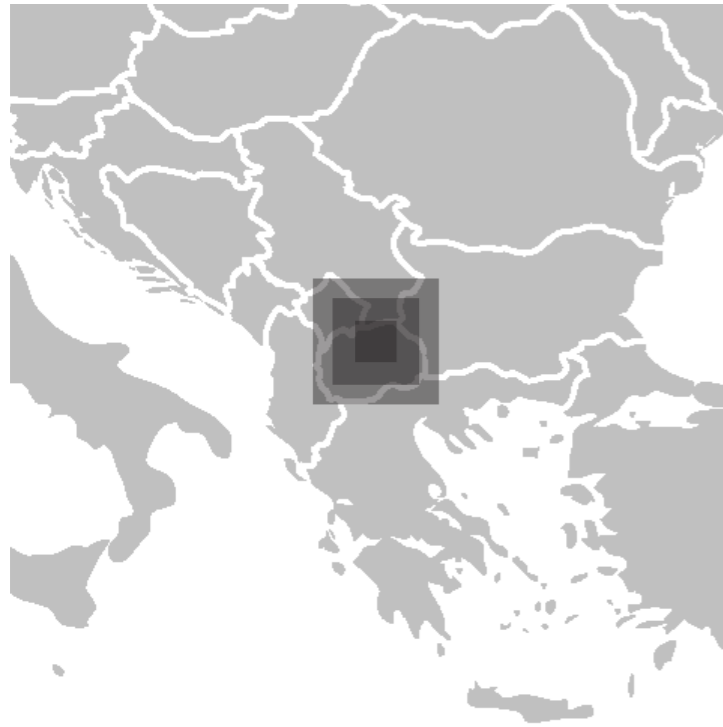
# C.6 Casa Ohrid Tsatmades Bondruk

Caratteristiche generali	Muratura	Intelaiatura lignea
Destinazione d'uso	Tipologia	Dimensioni ricorsi lignei
Residenziale	P.T: Muratura in pietrame confinata P.S: Telaio ligneo con muratura	12 cm ca posti a 38-114 cm di distanza tra loro
Basamento/Piano terra	Spessore muratura	Intervalli ricorsi orizzontali
Muratura in pietrame + cerchiatura lignea	P.T: 50-70 cm P.S: 12 cm (stesso spessore del telaio ligneo)	Al P.T : da 50 a 100 cm ca
Numero di piani	Tipo di malta	Nodi strutturali
fino a 3 piani fuori terra	Malta di terra o senza malta	Chiodature Incastri + chiodature
Particolarità	Fondazioni	Presenza controventi

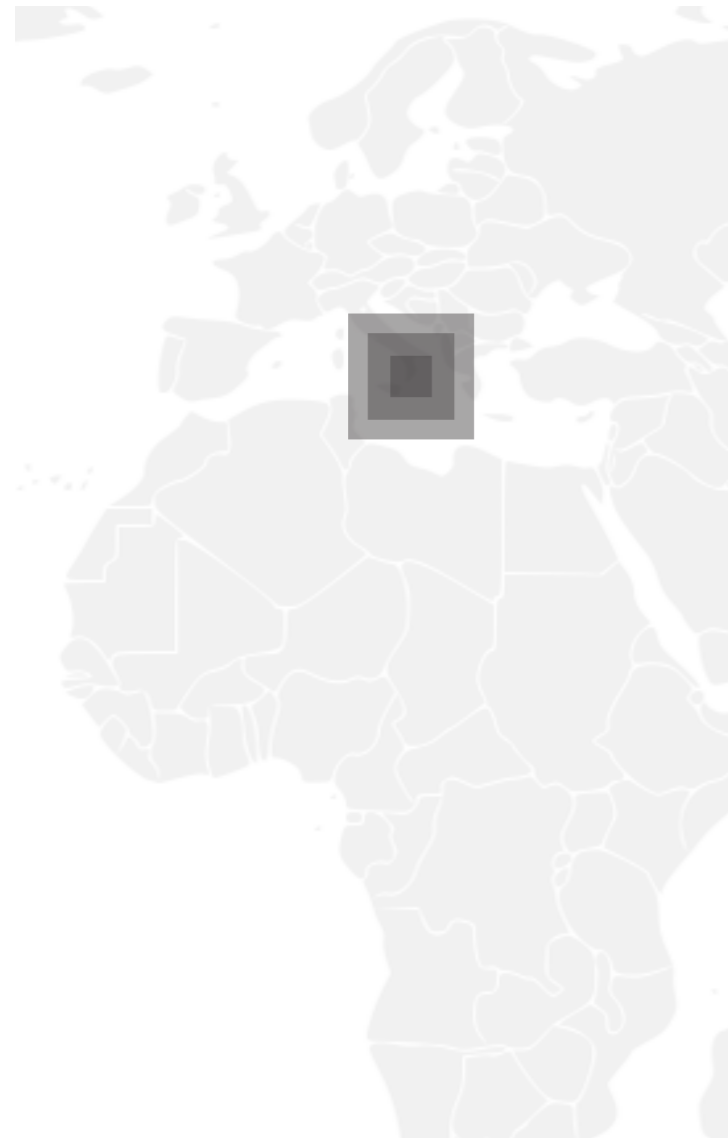
Italia | Europa

Caratteristiche generali	Muratura	Intelaiatura lignea
<p>Destinazione d'uso</p> <p>Residenziale</p>	<p>Tipologia</p> <p>Riempimento ossatura lignea (da progetto, doppia orditura di telai) con - conci di pietra regolari - opus incertum</p>	<p>Dimensioni ricorsi lignei</p> <p>sezione resistente quadrata, generalmente 20x20 cm circa, di circa 13 m di lunghezza</p>
<p>Basamento/Piano terra</p>	<p>Spessore muratura</p> <p>generalmente 40 cm</p>	<p>Intervalli ricorsi orizzontali</p> <p>-</p>
<p>Numero di piani</p> <p>massimo 1 o h. max 38 palmi (10 m circa)</p>	<p>Tipo di malta</p>	<p>Nodi strutturali</p> <p>incastri a coda di rondine incastro montanti e traversi a mezzo legno</p>
<p>Particolarità</p>	<p>Fondazioni</p> <p>Pali di quercia immersi nel terreno per circa 3 m</p>	<p>Presenza controventi</p> <p>variabile</p>
<p>Riferimenti bibliografici</p> <p>Ruggieri N., 2015 Bianco A., 2010</p>

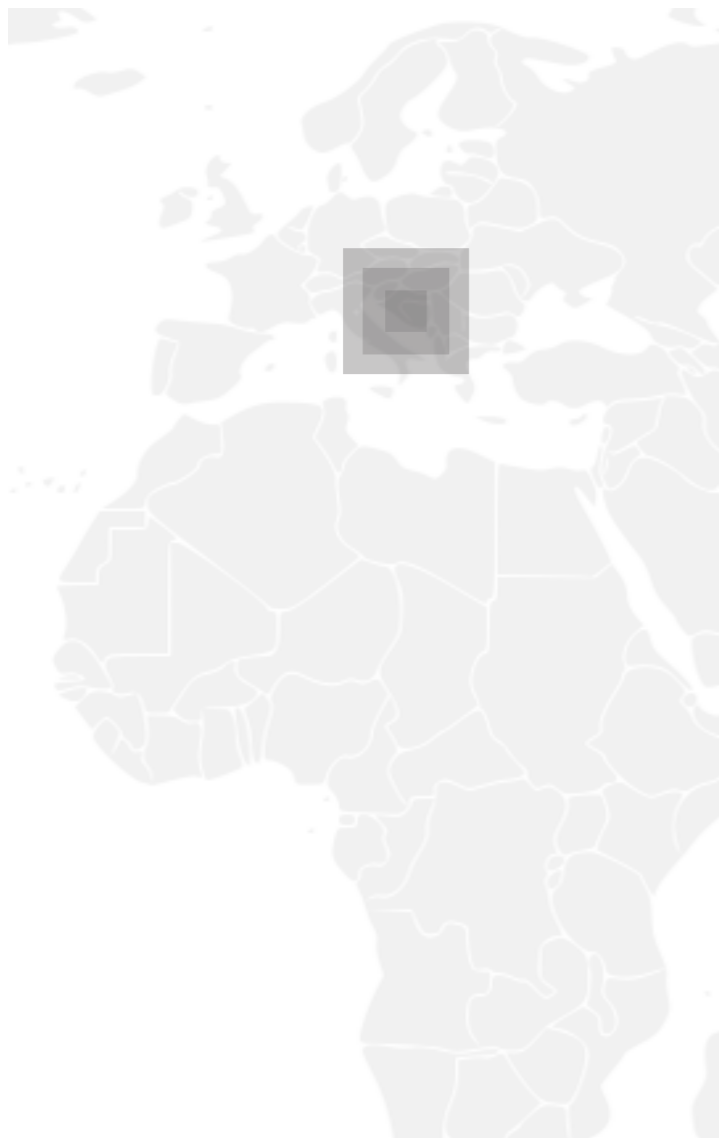
Italia | Europa

Caratteristiche generali	Muratura	Intelaiatura lignea
Destinazione d'uso	Tipologia	Dimensioni ricorsi lignei
Residenziale	P.T: Muratura in pietrame P.S: Intelaiatura lignea (2 tipologie)	Tipo 1: elementi principali: 16x19 cm, secondari 7x7 cm; Tipo 2: elementi principali: 15x15 cm
Basamento/Piano terra	Spessore muratura	Intervalli ricorsi orizzontali
muratura in pietrame	malta di calce	-
Numero di piani	Tipo di malta	Nodi strutturali
3 piani fuori terra	-	Tipo 1: incastro a "coda di rondine" o nodi semplici con chiodature; tipo 2:
Particolarità	Fondazioni	Presenza controventi

Si caratterizza di due tipologie:  
 - tipo 1: "Gadiz": griglia di pali conficcati nel terreno. Il muro si caratterizza di elementi orizzontali e verticali di abete rosso connessi tra loro.  
 Tipo 2: rispetto alla tipologia precedente include gli elementi diagonali

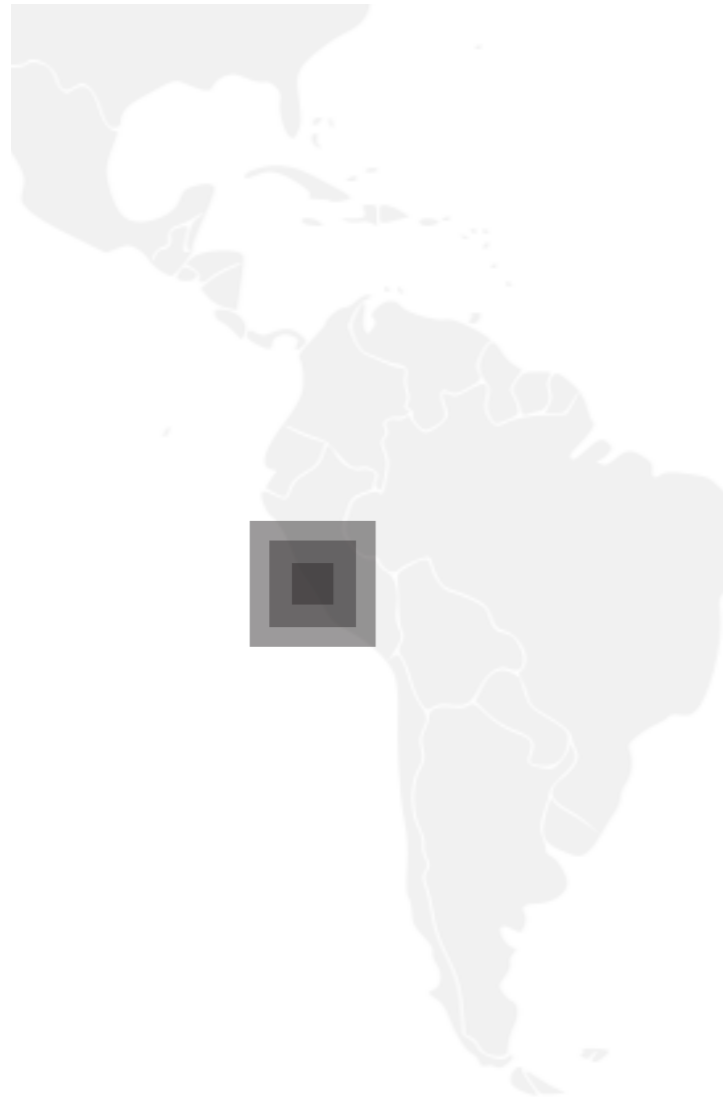
Quincha | Perù

Caratteristiche generali	Muratura	Intelaiatura lignea
Destinazione d'uso	Tipologia	Dimensioni ricorsi lignei
Residenziale	telaio di legno riempito con una trama di canne ricoperte di fango e gesso	montanti e traversi: 8 x 3 cm ca
Basamento/Piano terra	Spessore muratura	Intervalli ricorsi orizzontali
Solitamente il piano terra è realizzato in mattoni di Adobe	Pari alla dimensione del telaio ligneo	-
Numero di piani	Tipo di malta	Nodi strutturali
2 o tre piani	Malta di fango o gesso	Chiodature
Particolarità	Fondazioni	Presenza controventi
Dopo il terremoto del 1687 fu emanata una legge che stabiliva che il "quincha" dovesse essere utilizzato per la realizzazione di piani superiori di qualsiasi edificio di altezza superiore a un solo piano.	-	configurazioni variabile; può essere presente, solo alla base, o può essere assente
		Riferimenti bibliografici

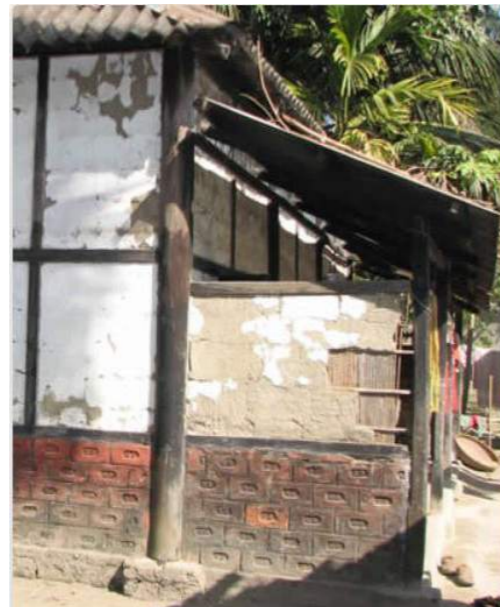
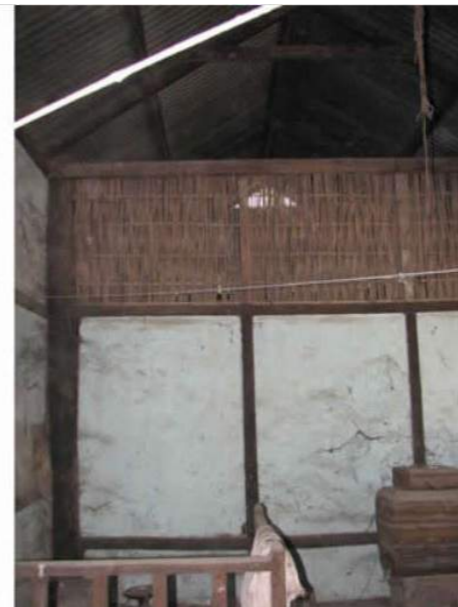
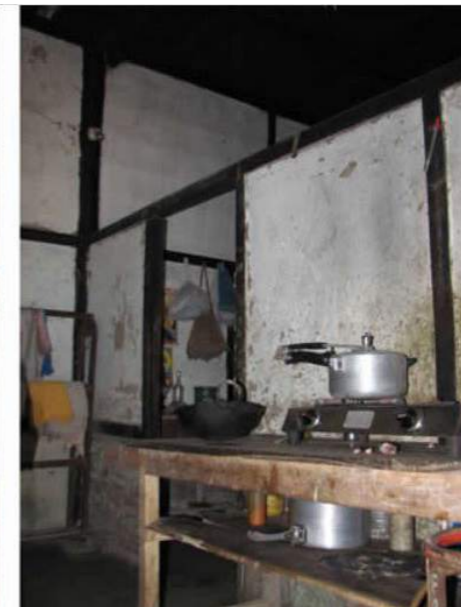
Caratteristiche generali	Muratura	Intelaiatura lignea
Destinazione d'uso Residenziale	Tipologia telaio ligneo riempito con malta di fango o sabbia di fiume	Dimensioni ricorsi lignei montanti principali: 15-20 cm di diametro, distanza 2-3 m montanti secondari, misure variabili: cm 12x12, 12x7,5, 10x10, 10x7,5
Basamento/Piano terra -	Spessore muratura spessore del telaio ligneo	Intervalli ricorsi orizzontali I montanti secondari (verticali e orizzontali) sono posizionati ad una distanza di 100-120 cm
Numero di piani tipicamente 1	Tipo di malta Malta di fango	Nodi strutturali chiodature o bullonature
Particolarità	Fondazioni I montanti principali sono interrati di 60-90 cm variante: aggiunta di plinti 40x50 cm di profondità	Presenza controventi non presenti
		Riferimenti bibliografici Kaushik H., Babu K. S. R., 2009

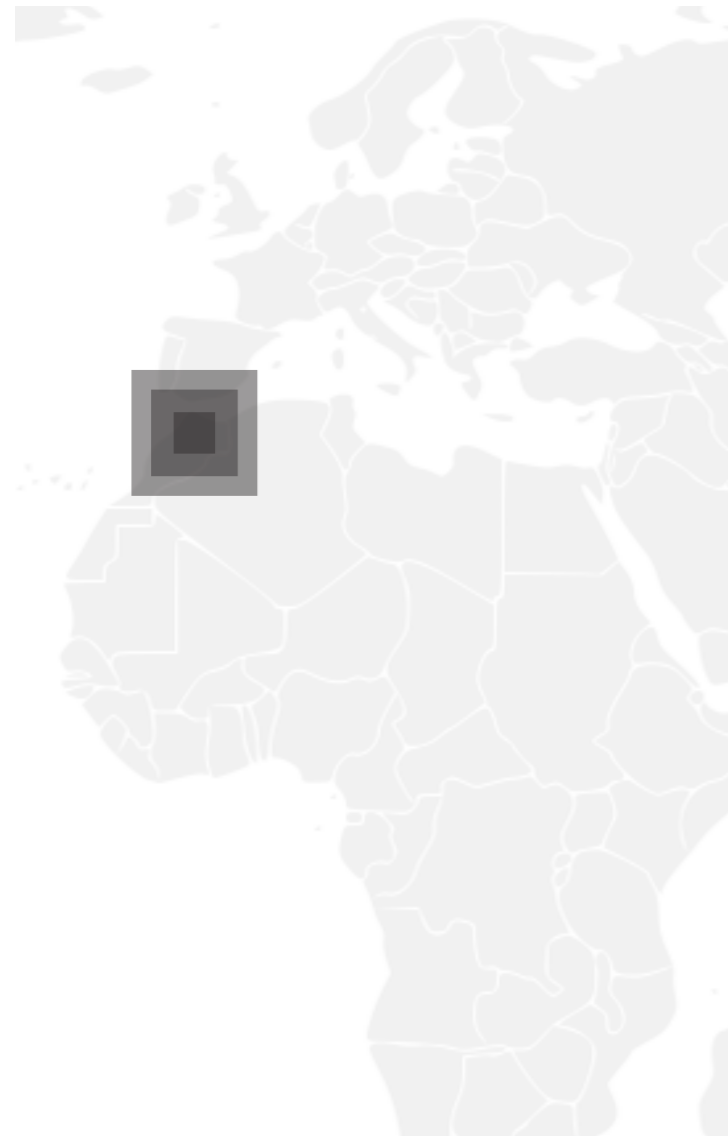
Fes | Marocco

Caratteristiche generali	Muratura	Intelaiatura lignea
Destinazione d'uso Residenziale	Tipologia Mattoni	Dimensioni ricorsi lignei 6-8 cm di spessore lunghi circa 2,20 m
Basamento/Piano terra -	Spessore muratura tra i 50 cm e 1 m	Intervalli ricorsi orizzontali Intervalli variabili
Numero di piani 1 o 2 piani, h, di interpiano fino a 5 m	Tipo di malta malta di calce grassa raramente di terra	Nodi strutturali -
Particolarità	Fondazioni -	Presenza controventi -

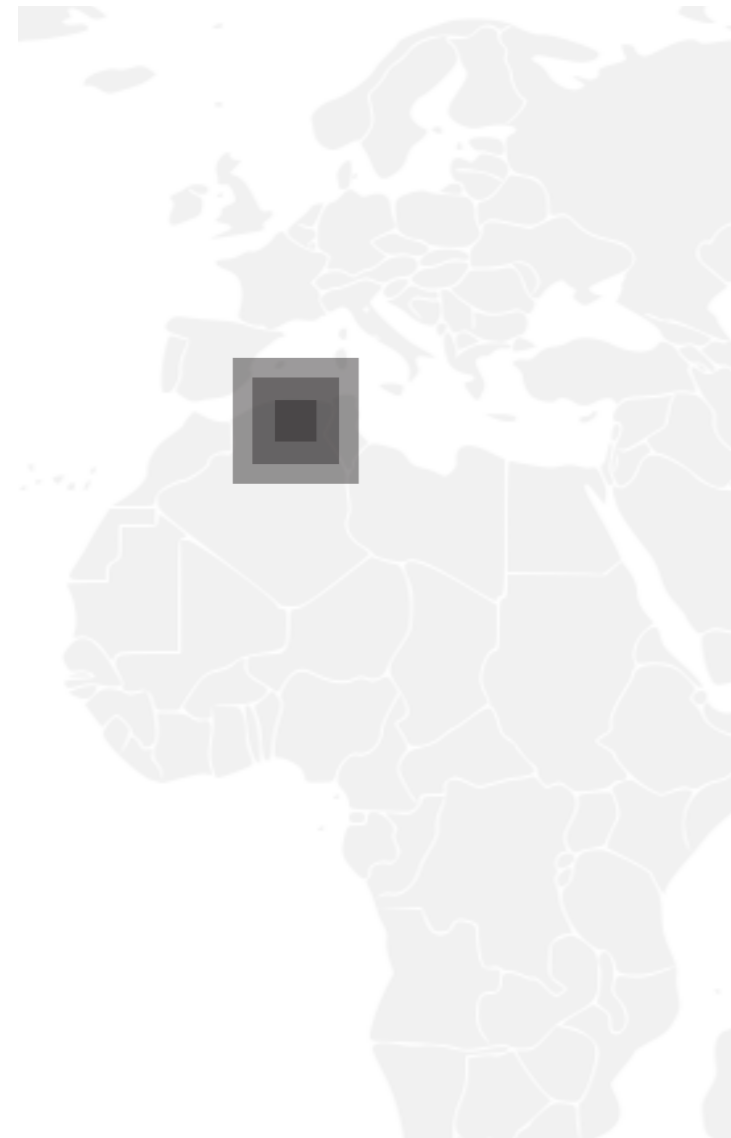
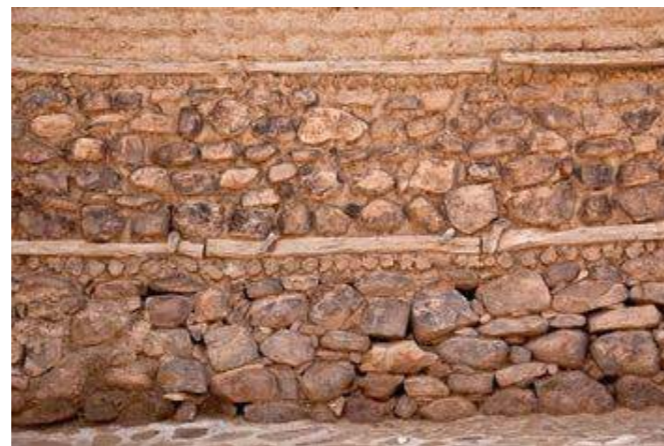
Casbah di Algeri | Algeria

Caratteristiche generali	Muratura	Intelaiatura lignea
Destinazione d'uso	Tipologia	Dimensioni ricorsi lignei
Residenziale	Laterizi: 3 x10x20 cm, 3x11x22 cm, 4 x12 x22 cm Pietra irregolare	"thuya": tronchi lignei 10 cm ca
Basamento/Piano terra	Spessore muratura	Intervalli ricorsi orizzontali
-	60-80 cm	80-120 cm ca
Numero di piani	Tipo di malta	Nodi strutturali
-	Malta di sabbia e calce	Sovrapposizione di tronchi lignei
Particolarità	Fondazioni	Presenza controventi
I tronchi suddividono la pareti in pannelli più piccoli rendendole più resistenti al taglio, impedendo grandi lesioni e collassi	-	-

I tronchi suddividono la pareti in pannelli più piccoli rendendole più resistenti al taglio, impedendo grandi lesioni e collassi

Tale tecnica fa parte delle misure preventive attuate con il primo codice antisismico dell'area maghrebina dal governatore Ali Shaush a seguito della parziale distruzione della città causata dal terremoto del 1716.
