Essai d'élaboration d'une démarche méthodologique de diagnostic sur les coupoles du *Souf* en Algérie

Thèse du doctorat en Architecture de

Cheima Azil

2021

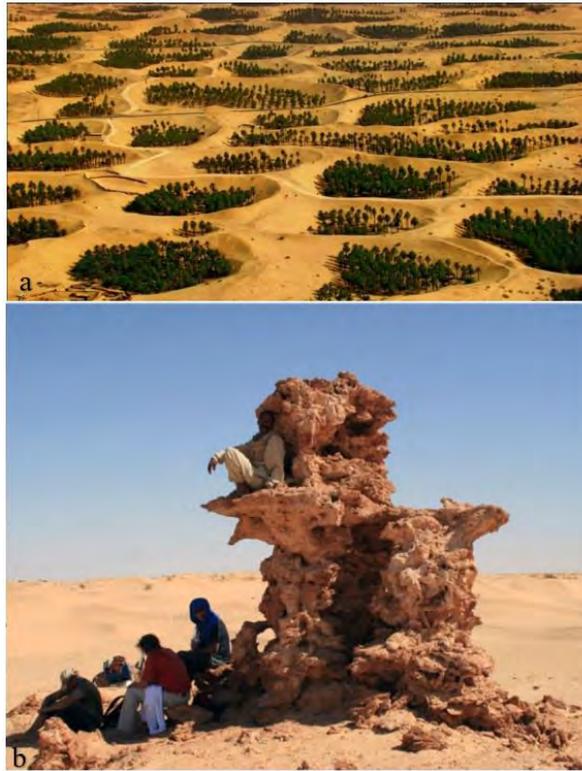
Figure 6.a. Vue des micro oasis _Ghouts_ (<https://amazighouedsouf.home.blog/2018/11/02/>, consulté le 15/08/2020). b. Blocs Gigantesques de la pierre de la Rose des Sables (<http://my3d-city.com>, consulté le 18/08/2020) .

Les *Ghouts* sont des micro-oasis, réalisés par les habitants en créant la zone de culture par le creusement des dunes afin d'atteindre la nappe phréatique (Figure 6.a & 7). Cette disposition permet de planter des palmiers directement au-dessus de la nappe au fond de vastes entonnoirs créés dans le sable. Ces micro-oasis n'ont pas de type qui s'appuie sur une structure géomorphologique ou sur un système hydrographique apparent. Dans l'impossibilité de bloquer l'action continue du vent et des sables, le travail de maintenance de ces *Ghouts* s'avère fortement nécessaire. En effet, la mise en place de barrières artificielles et de palmes autour des *Ghouts* sert à accumuler le sable et maintenir le système protectif des entonnoirs creusés (UNESCO, 2002) . Ainsi, le paysage naturel du *Souf* est décrit par ces *Ghouts* de couleur verte implantés dans ces immenses dunes de sables. En outre, la région du *Souf* est connue par sa richesse naturelle et géologique qui est une source des matériaux locaux dont la pierre de la *Rose des Sables* (Figure 6.b).

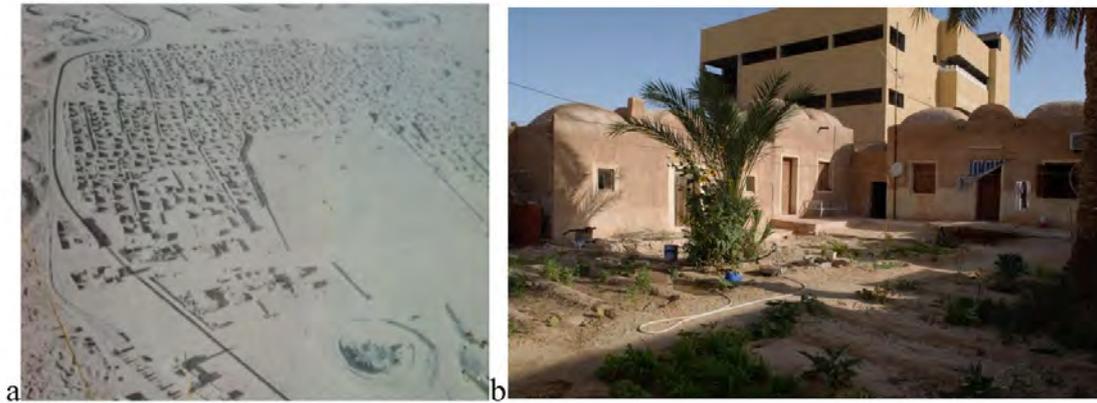
Figure 20.a. Vue aérienne sur le ksar de Guemar, 1947 (Google Maps, consulté le 5/2/2019). b. Ancienne et nouvelle constructions, Ksar de Guemar (l'auteure, 2019).

elle reflète un paysage caractérisé par l'unicité de l'utilisation des coupôles et certaines voûtes en berceau introduites ultérieurement. *Guemar* a commencé à perdre ce caractère en raison de la disparition de certaines maisons traditionnelles, en les remplaçant par de nouvelles constructions qui ne respectent pas l'ancienne typologie des maisons (Figure 20.b).

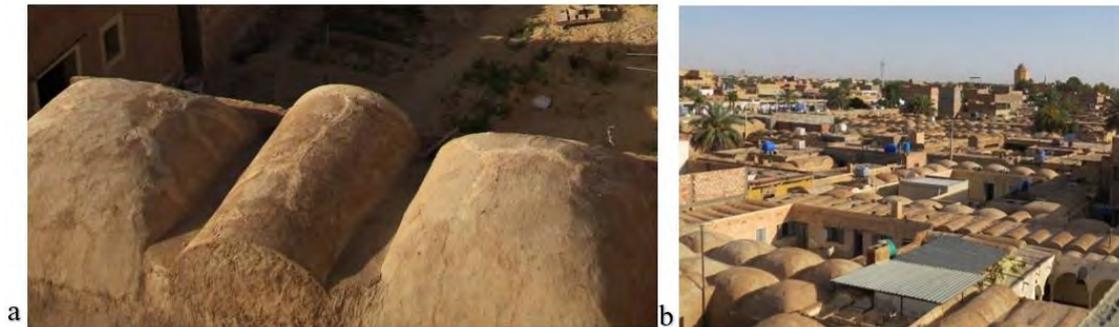
Figure 29.a. Voûte en berceau, maison traditionnelle modifiée, Guemar (l'auteure, 2019). b. Série des voûtes en berceau, maison traditionnelle modifiée, Guemar (l'auteure, 2019).

D'autre côté, apparaissaient les maisons hybrides, qui sont des maisons des deux typologies précédentes ont subi des dégradations, suite à l'effondrement des coupoles. A la place de ces coupoles, des voûtes étaient introduites lors des opérations de réhabilitations, celles-ci prennent différentes typologies à savoir les voûtes croisées et voûtes en berceau, qui est la plus dominante. Une coupole ou une série de coupoles effondrées peut être remplacée par une seule voûte en berceau, ou bien une série de petites voûtes en berceau (Figures 29.a& 29.b). Les voûtes en berceau ont été inspirées des maisons de l'époque coloniale de la région.

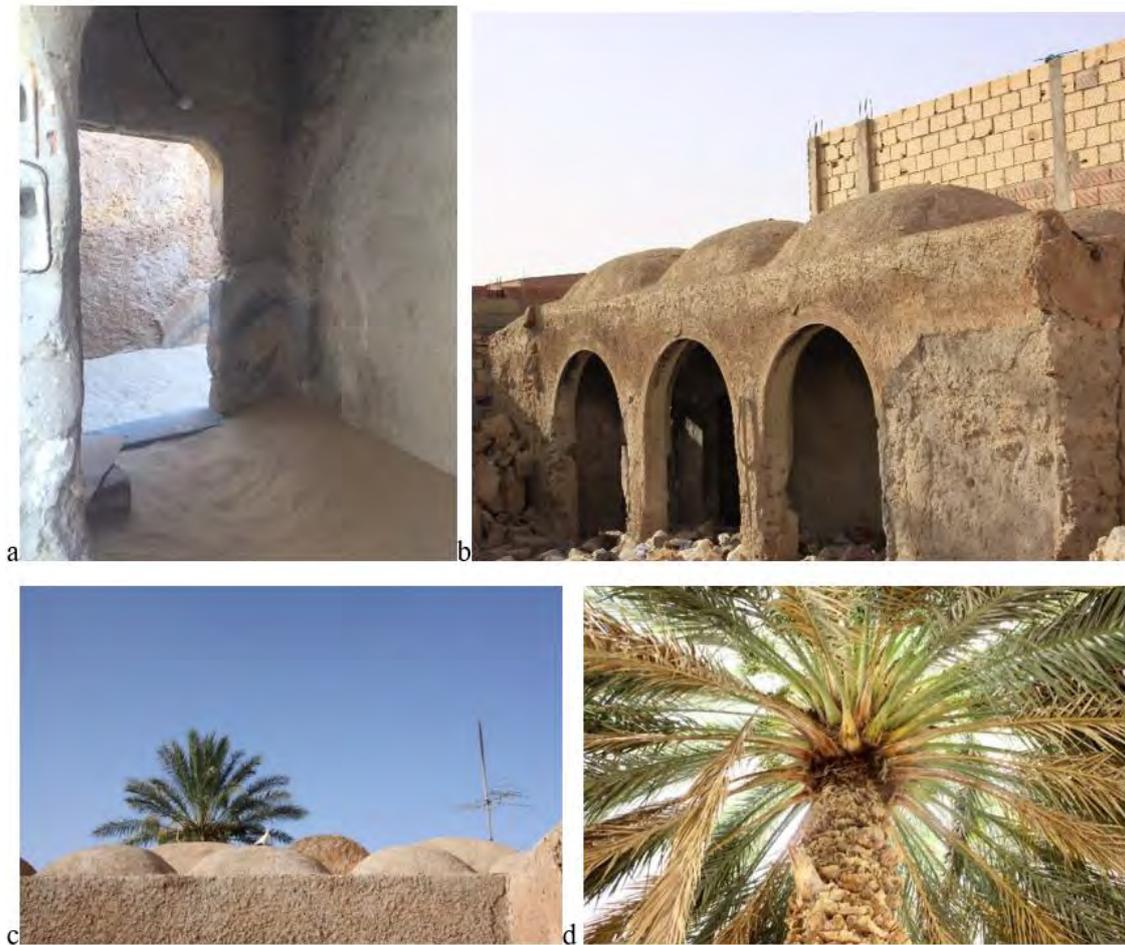
Figure 30. a. Porte et espace d'entrée, maison traditionnelle, Guemar (prise de l'intérieur de la maison par l'auteur, 2019). b. Galerie des arcades donnant sur la cour centrale d'une maison traditionnelle Guemar (l'auteur, 2019). c & d. Palmier, l'élément important dans la cour centrale d'une maison traditionnelle, Guemar (l'auteur, 2019).

Ces maisons se caractérisent toujours par une entrée en chicane matérialisée par un petit espace couvert par une coupole (Figure 30.a), mais également, par une série d'arcade ouvertes qui donne sur la cour centrale de la maison et constitue l'espace le plus important dans toute maison traditionnelle (Figure 30.b). En outre, un élément important se retrouve dans la cour centrale de chaque maison, et qui joue un rôle dans paysage naturel du centre, qui est le palmier (Figure 30.c&d). En plus des fruits qu'ils donnent, ces palmiers sont aussi une source d'ombre dans la cour centrale. Vu leur importance, ils se retrouvent aussi dans les jardins des maisons coloniales françaises.

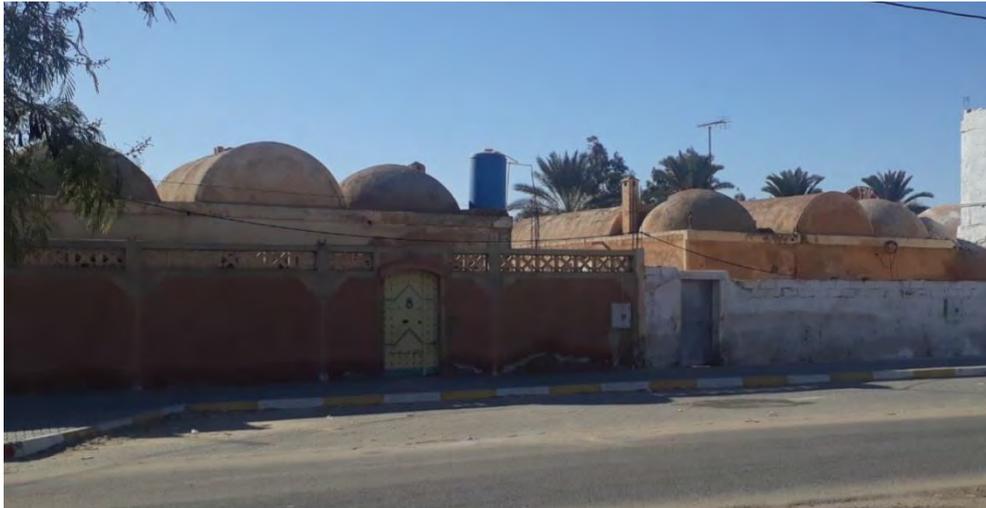
Figure 31. Maisons coloniales, Guemar (l'auteur,2017).

Comme il est mentionné dans la partie de stratification de la ville, autour du tissu traditionnel, se trouve l'extension coloniale. L'organisation de ses maisons est différente de celle du tissu traditionnel à cours, et le système de couverture présente une combinaison des coupoles et voûtes en berceau de grandes dimensions relativement à celles des maisons traditionnelles (Figure 31).

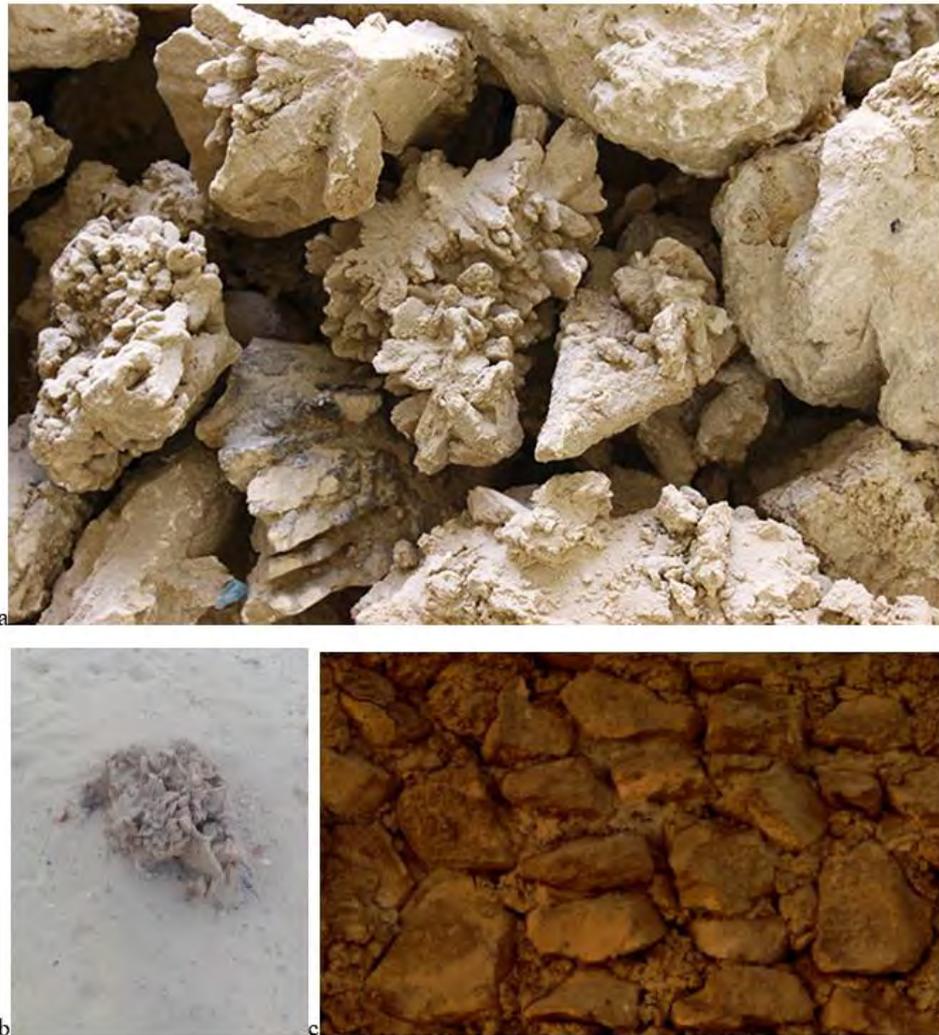
Figure 37.a. Blocs de la pierre de la *Rose des Sables- Louz-*(l'auteure : 2019). b. pierre de la *Rose des Sables- Louz-* disponible au sol de la région (l'auteure : 2019). c. Blocs de *Salsala* (l'auteure, 2019).

la *Rose des Sables- Louz-* a un aspect très irrégulier, utilisée sous forme de moellons grossiers de dimensions variées pour la construction de fondations, murs et coupoles (Figure 37.a), en exploitant la pierre apparente et disponible au sol de petite dimensions (Figure 37.b), ou celle extraite de profondeur (Azil et al., 2018; Lebsir, 2016). D'autre part, la pierre *Salsala* a une forme moins irrégulière que la pierre de la *Rose des Sables – Louz-* (Figure 37.c), et elle est particulièrement utilisée pour les fondations, une utilisation limitée à cause de sa situation profonde et son extraction difficile (Lebsir, 2016).

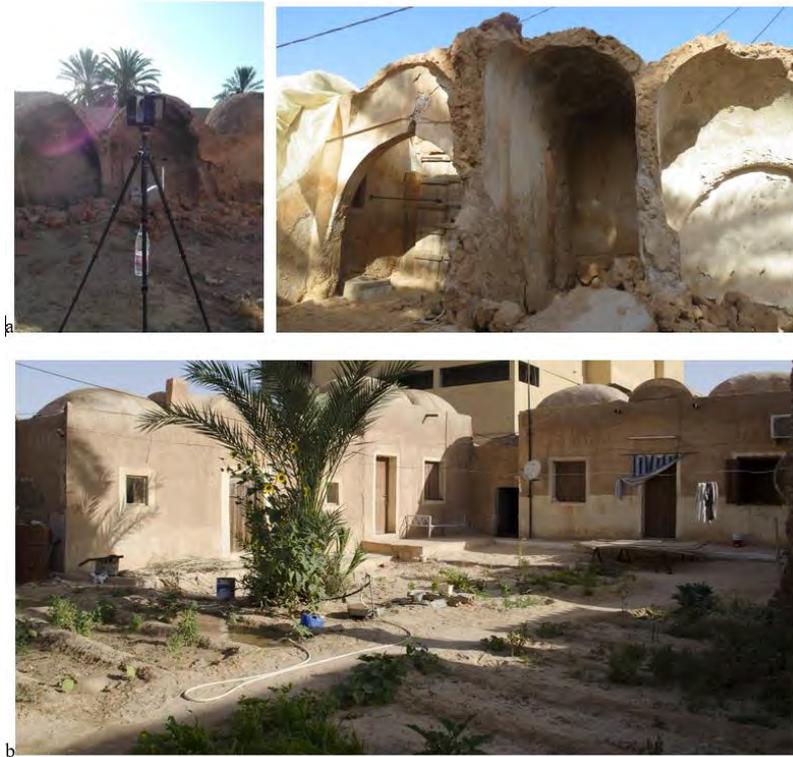
Figure 41.a. Images des maisons en état de ruines étudiées. B. Maison en bon état étudiée. (l'auteure, 2019).

L'étude est menée en particulier sur une dizaine de maisons à cour (Figure 40). Ce travail *in situ*, révèle que certaines sont en bon état et d'autres en état de ruine mais toujours considérées comme représentatives à cause de leurs caractères similaires à la description de la maison type, en plus de leur accessibilité, (Figure 41). L'étude vise à détecter manuellement les dimensions géométriques des maisons (Figure 42.a&b), et faire sortir les dimensions de cellules de base et ses composants, ainsi que les dimensions et caractéristiques de la texture de la maçonnerie. Des relevés par scanner laser ont également été réalisés sur des maisons complètes (Figure 42.c&d), ainsi que des restitutions photogrammétriques ont été élaborées afin de réaliser des sections pour comprendre le détail constructif. Le relevé géométrique fournit une observation détaillée sur les différentes composantes de la maison et les connexions entre elles.

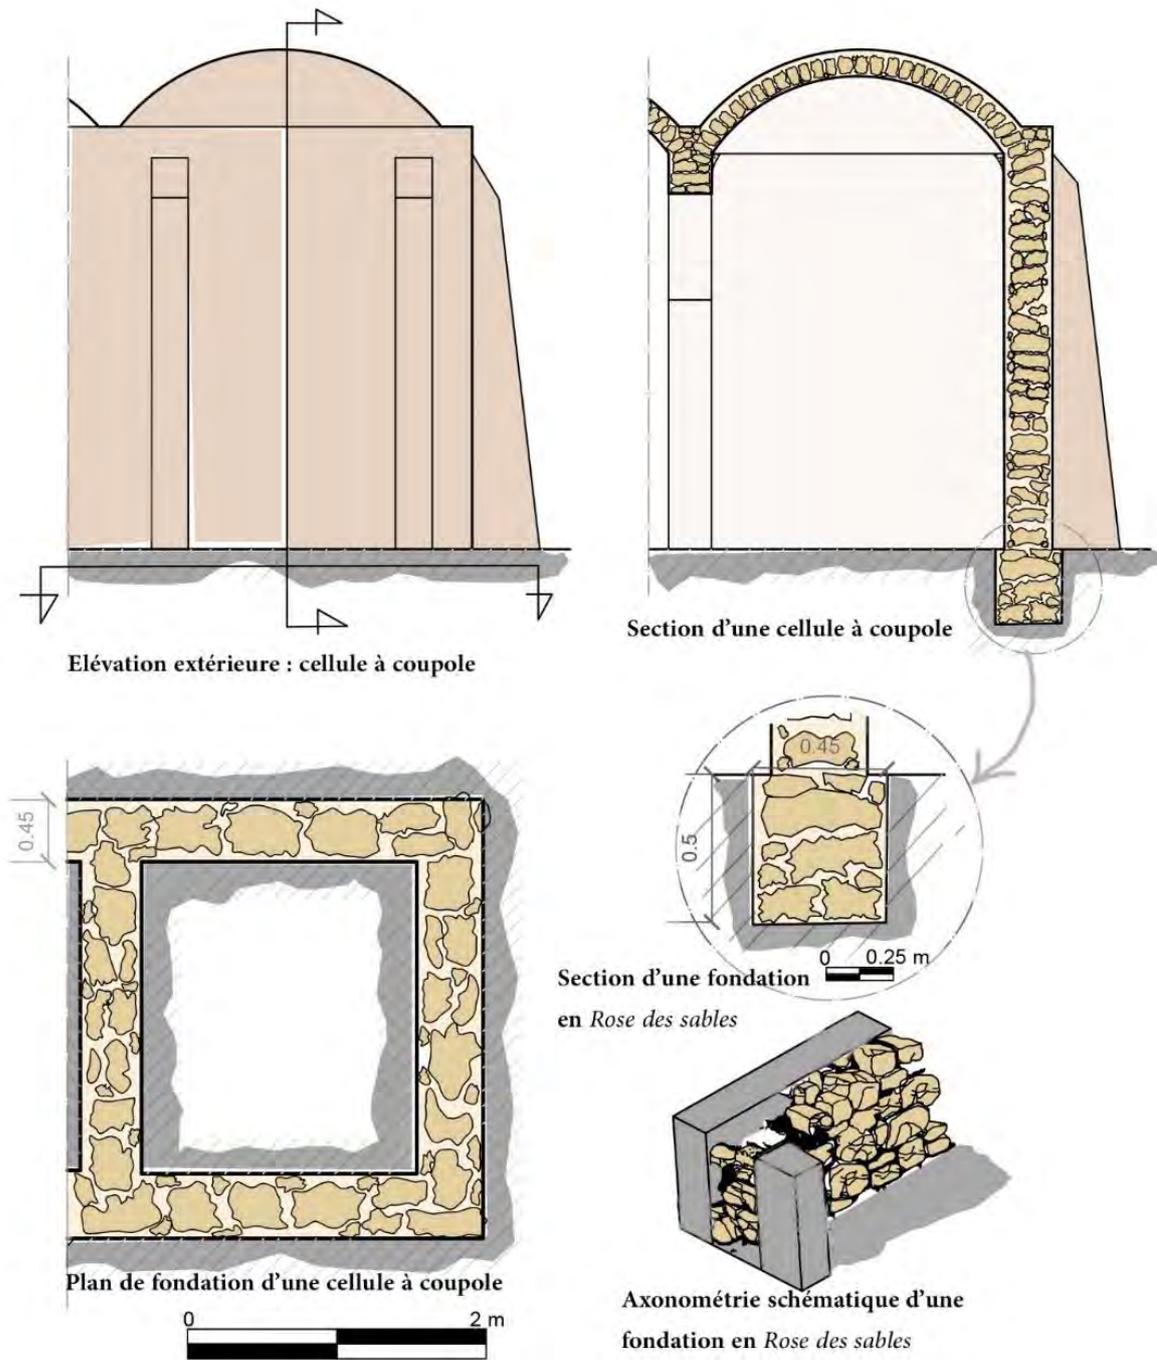
Figure 46. Dessin explicatif de la fondation en Rose des Sables : plan, section et axonométrie (l'auteure).

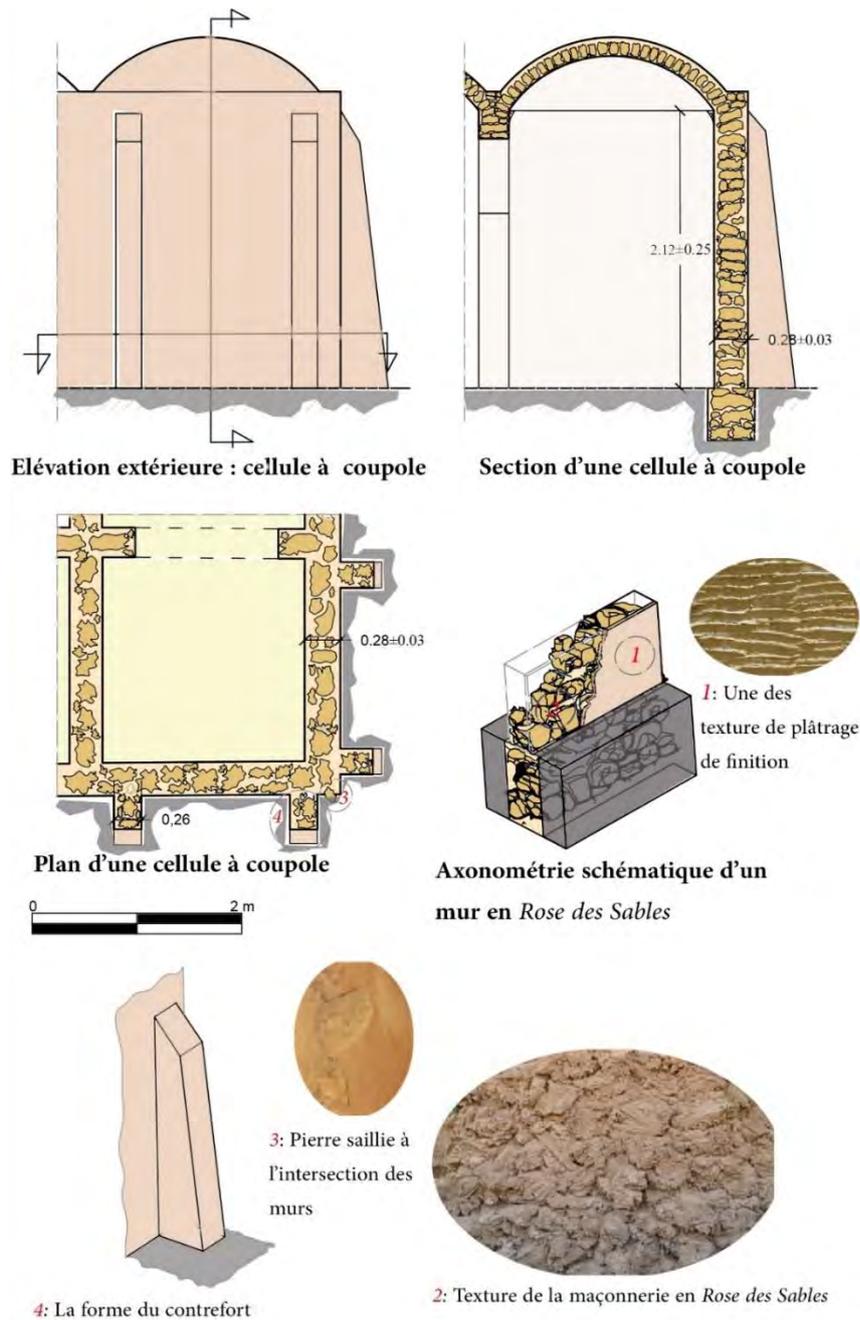
Figure 47. Dessin explicatif du mur et contrefort en Rose des Sables : plan, section et axonométrie (l'auteur).

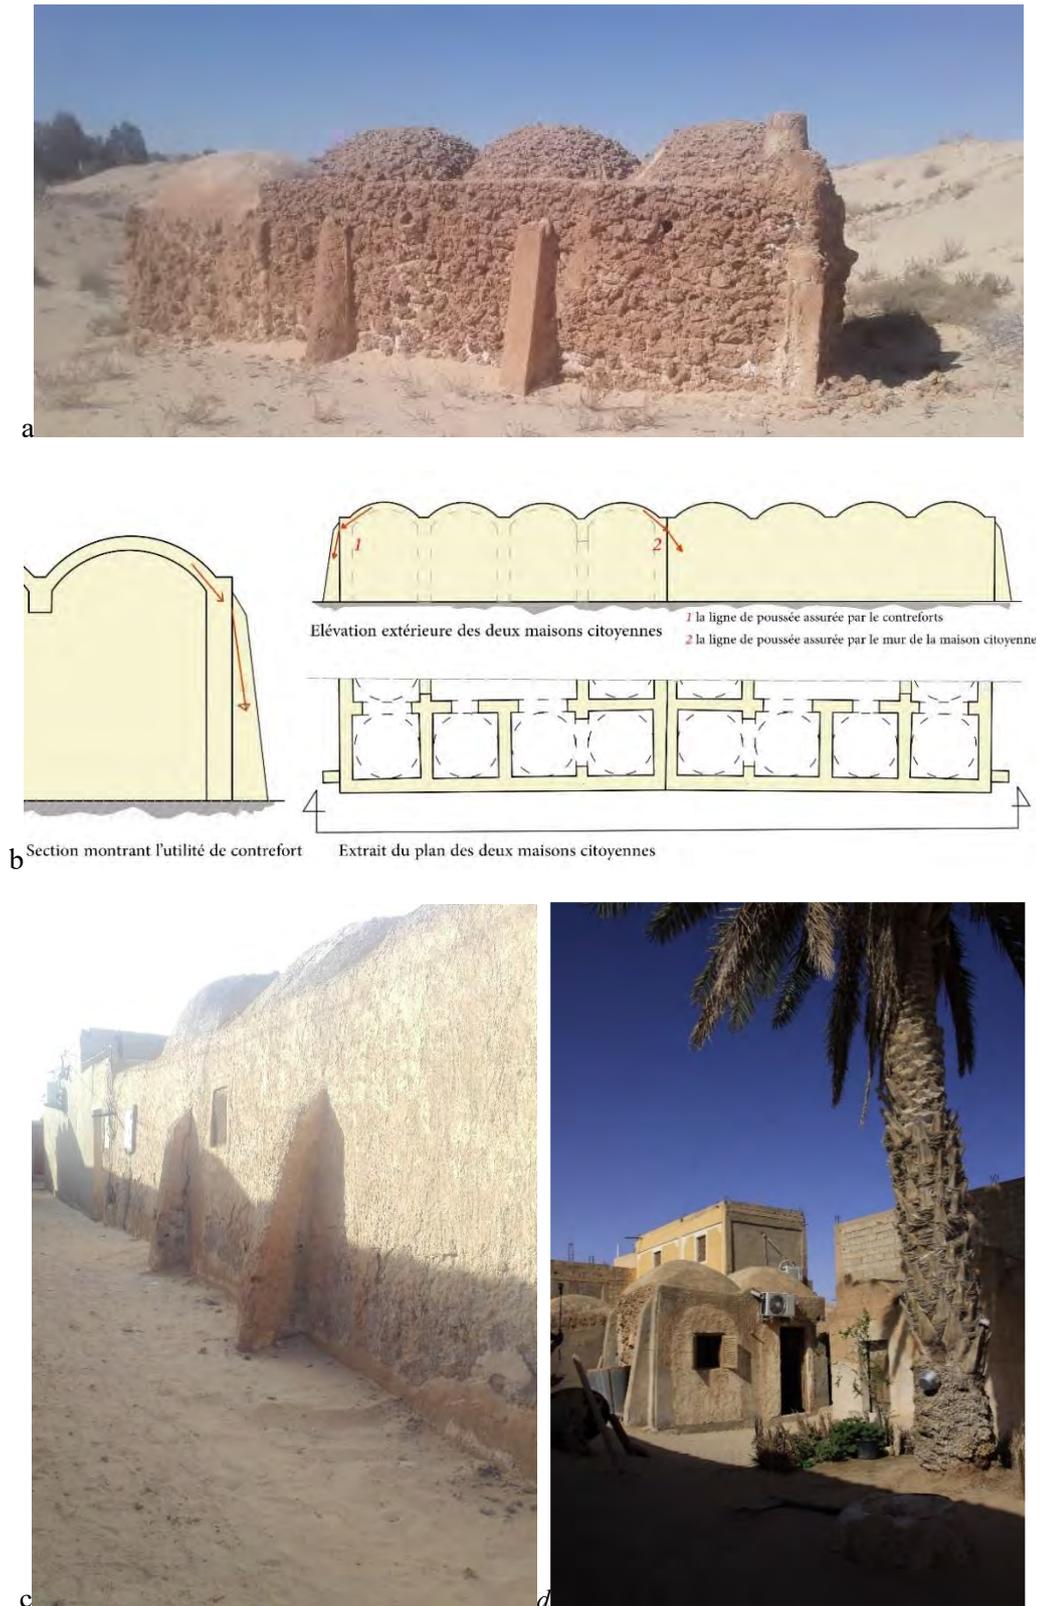
Figure 48. a. Maison rurale avec des contreforts, Oued Souf (l'auteure, 2018). b. Fonctionnement de contreforts, Rôle de mur de la maison citoyenne (l'auteure). c. Contreforts donnant sur la ruelle. d. Contreforts donnant sur la cour centrale (l'auteure, 2019)

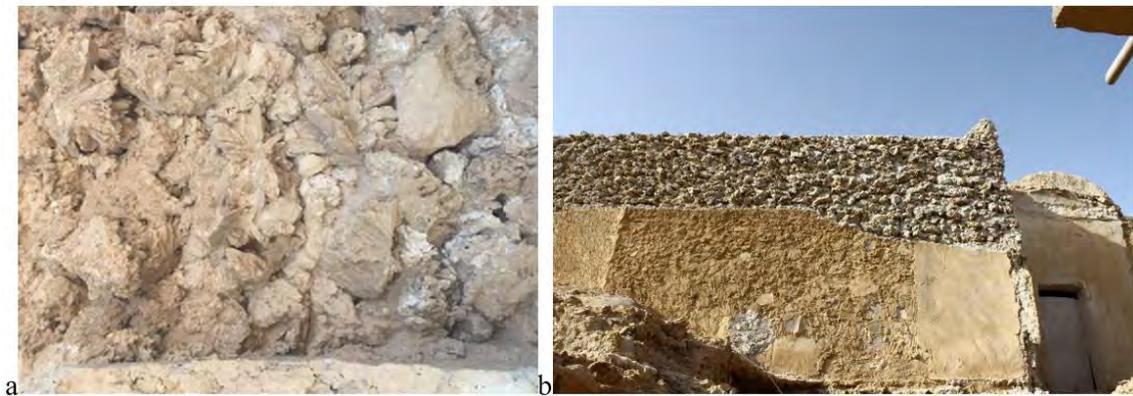
Figure 49. Texture irrégulière d'un mur en blocs de *Rose des Sables* (l'auteure, 2018). b. Mur en *rose des sables*, partie inférieure avec une finition de plâtre. (l'auteure, 2019).

A la fin, les murs sont caractérisés par une texture irrégulière (Figure 49.a), et sont généralement protégés par une couche de plâtre à base d'une poudre de gypse fine (Figure 49.b), un résultat de tamisage du gypse produit de *Tafza* afin d'éliminer les gros morceaux de cendre de bois et les gros gravats de pierre non détruits (Figure 38.d). L'épaisseur du plâtrage de gypse pour les murs intérieurs varie en fonction de la quantité nécessaire pour lisser la surface. Généralement, la couche de plâtre utilisée pour les murs extérieurs est plus importante, elle peut aller de 5 à 10 cm, une épaisseur nécessaire pour protéger la maçonnerie des agressions externes comme l'humidité et l'érosion causée par les tempêtes de sables (Figure 47). La finition se caractérise par une texture composée de lignes obtenues par l'usage des doigts (Figure 47&49.b).

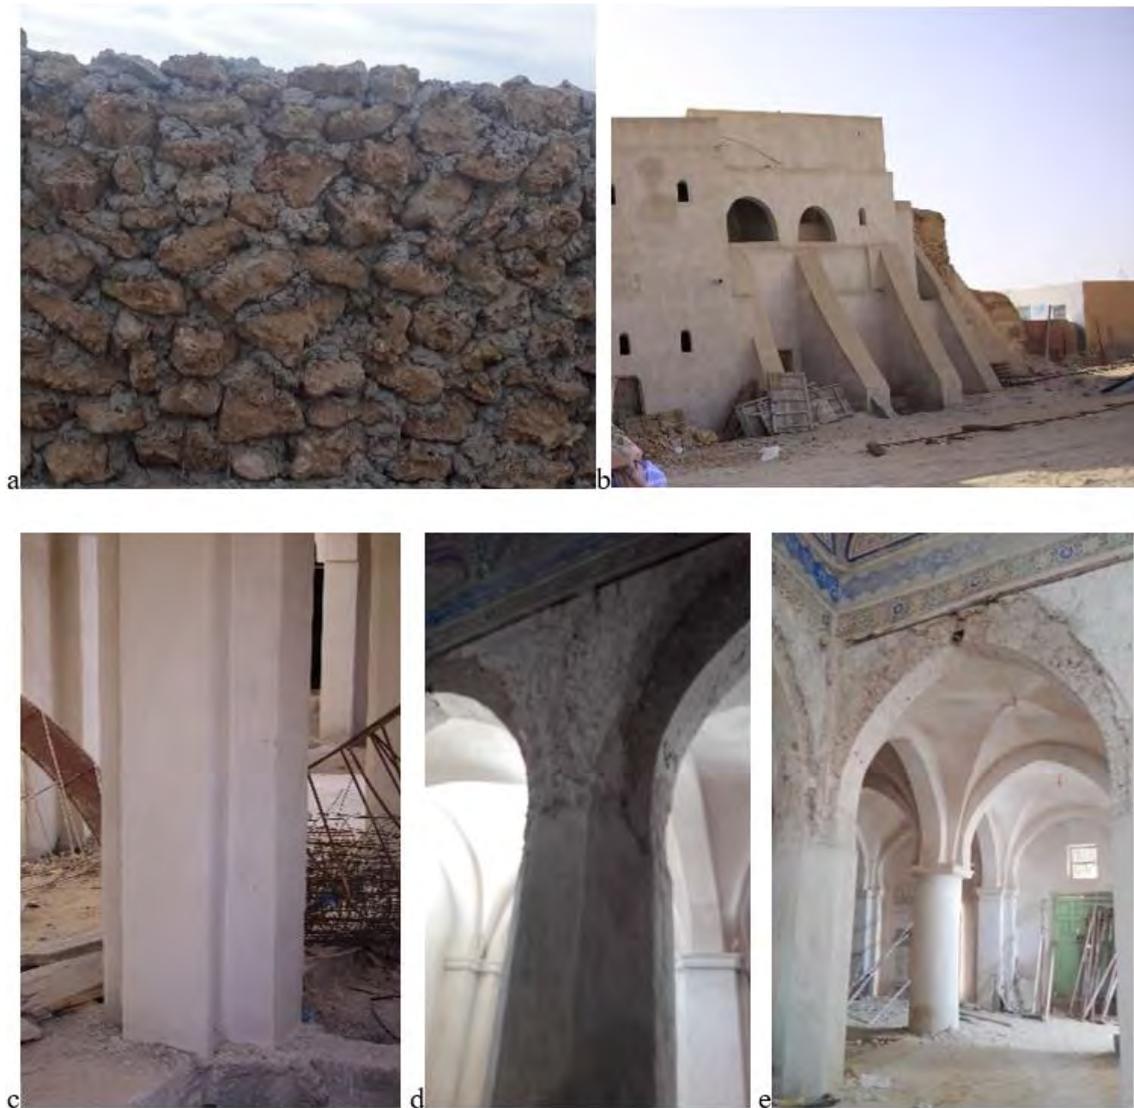
Figure 50. a. Mur de la Zaouia Ettidjania lors la reconstruction, avec des grands blocs de la pierre de la Rose des Sables (l'auteure, 2018). b. Contreforts dans la façade externe de la Zaouia Ettidjania (l'auteure, 2019). c. Pilier croisé en Rose des Sables, Zaouïa Ettidjania, Guemar. d. Pilier octogonal en Rose des Sables, Zaouïa Ettidjania, Guemar. e. Colonne en Rose des Sables, Zaouïa Ettidjania, (l'auteure, 2019).

D'autre part, les murs des mosquées portant des coupoles de grandes dimensions ou dans la *Zaouia Ettidjania*, sont plus épais comparativement à celle des cellules de l'habitation. Dans certains cas, leur épaisseur peut atteindre approximativement à 80 cm, et généralement se compose de deux lignes de pierres de la *Rose des Sables* de grandes tailles, d'environ 60 cm de longueur, réalisées avec le même procédé utilisé pour les murs des cellules (Figure 50.a). En outre des murs, des piliers de forme croisée ou des colonnes sont utilisés dans les salles hypostyles, construites avec les mêmes matériaux et le même processus (Figure 50.c, d & e). On retrouve aussi, les contreforts qui jouent un rôle indispensable dans les édifices monumentaux. Ils sont de taille importante vu la charge de la poussée engendrée par les éléments de grandes dimensions qui assurent le recouvrement de ces édifices monumentaux (Figure 50.b). Par ailleurs, la même couche de finition en plâtre est gardée.

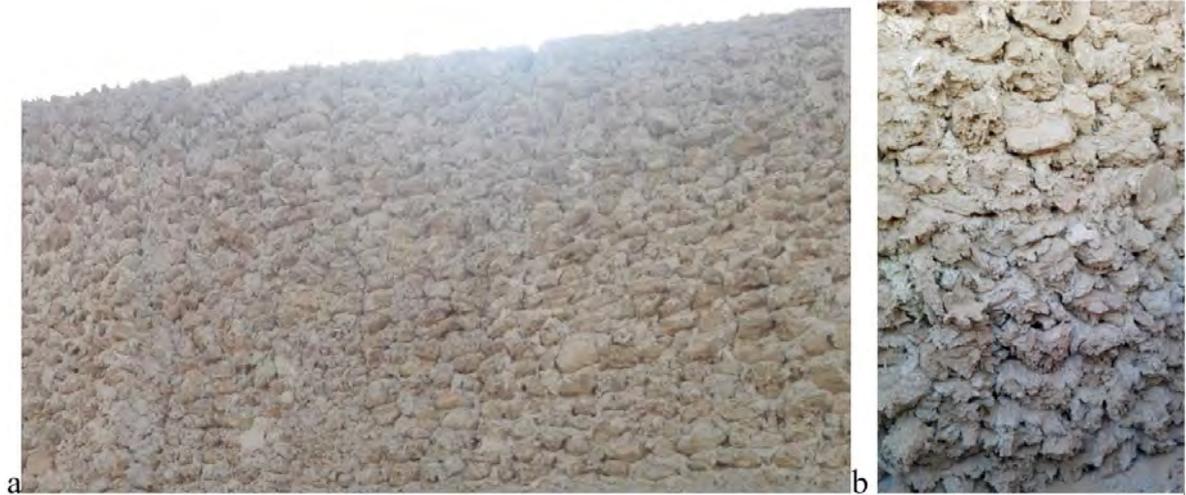
Figure 51. Maçonnerie d'un mur en Rose des Sables et mortier de gypse : a. avant la reprise du mortier ; b. après la reprise du mortier (l'auteure, 2019).

En bref, la maçonnerie du mur d'élévation représente à la fin un conglomérat composée de pierre de la *Rose des Sables* et de mortier de volumes proportionnés de manière équivalente, c'est-à-dire la moitié de la maçonnerie est faite de pierre et l'autre moitié est de mortier de gypse (Figure 51). Ces murs représentent la structure verticale de la construction, d'où vient leur rôle de murs porteurs. Les murs d'élévations externes sont dotés de contreforts aux angles et sont presque aveugles, alors que les murs internes contiennent des ouvertures à savoir portes et fenêtres de petites dimensions donnant sur la cour centrale, et l'arc reliant deux cellules.

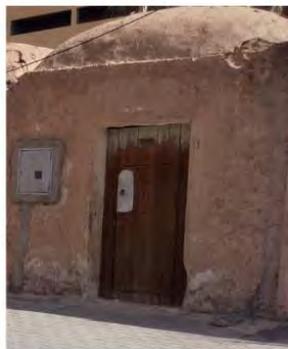
2 Porte d'entrée à la maison

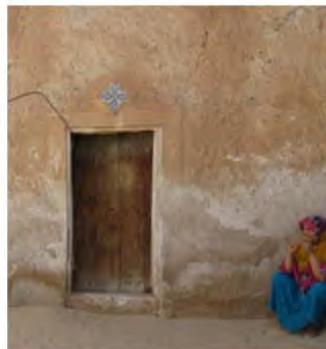
Porte d'une cellule à coupole

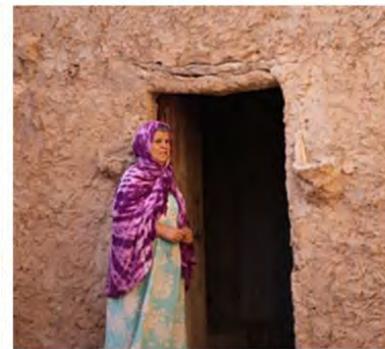
Linteau d'une porte, en bois du palmier

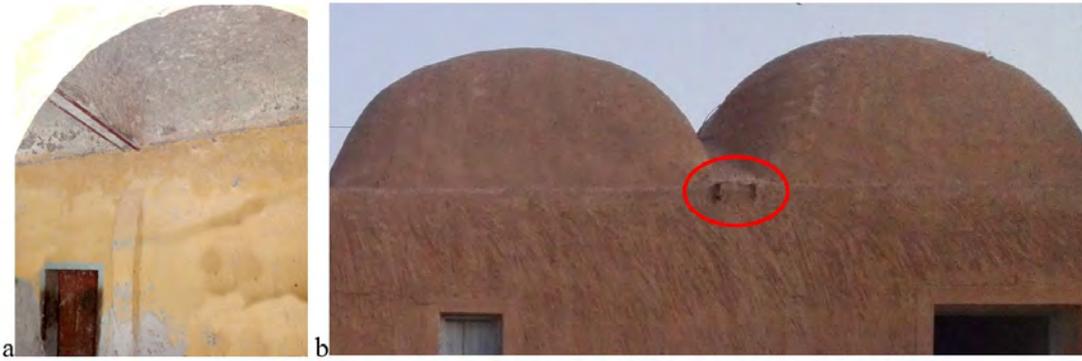
Figure 54. Poutre métallique à la place d'un arc : a. vue intérieure ; b. Vue extérieure (l'auteure : 2019).

On outre, les autres ouvertures où l'arc est utilisé sont les arcades de la galerie externe ou dans l'arcade qui s'ajoute entre deux unités simples, permettant de joindre des volumes et d'élargir l'espace. Certaines portes utilisent aussi un arc plein cintre surbaissé (Figure 53). Les arcs sont en plein cintre et plein cintre surbaissé (Figure 53), construits sans cintrage et en utilisant des blocs de *Rose des Sables* placés avec une organisation à peu près radiale et du mortier de gypse. Ils reposent sur les murs latéraux ou sur un pilier intermédiaire supportant un côté de l'arcade (Figure 53) et leur épaisseur dépend de l'épaisseur du mur. Dans les maisons hybrides, qui ont subi des modifications lors de leur réhabilitation, entre autres, l'arc au niveau de l'arcade reliant deux unités est remplacé par une poutre métallique, une transformation justifiée par l'échec structurel apparu au niveau de la clé de l'arc (Figure 54).

D'autre part, certaines coupoles ont été reconstruites pendant les modifications apportées aux maisons lors leur réparation. De ce fait, cette variation figure dans les maisons hybrides, celle-ci ressemble à la première variation, dont les dimensions sont plus grandes. De plus, elle est identifiable par la présence d'une ou plusieurs poutres métalliques introduites lors de l'opération de réhabilitation (Figure 54.b).

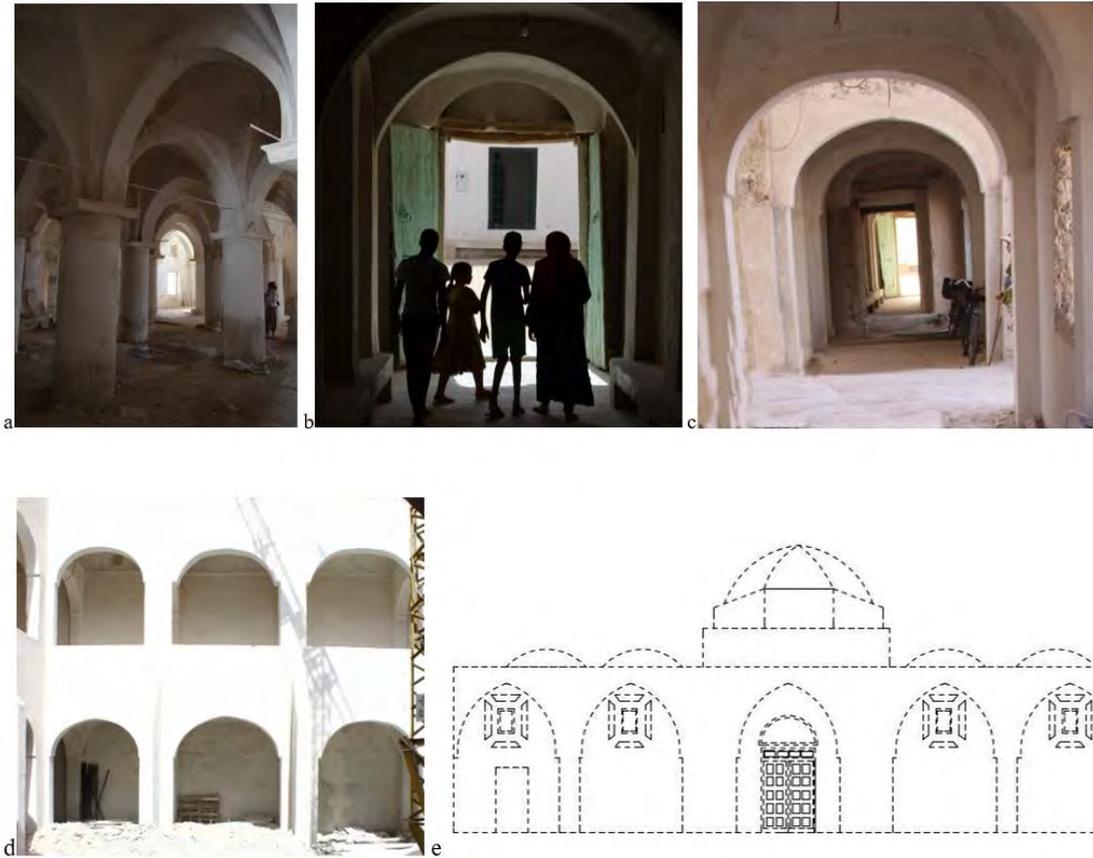
Figure 55. a. Arc brisé, arcades de la salle hypostyle de la mosquée, Zaouïa Ettidjania (l'auteur, 2019). b. Arc surbaissé, Zaouïa Ettidjania (Giovanni Gubitosa, 2019). c. Arcades en anse de panier (Sofia Nembrini, 2019). d. Différents types d'arcades, galerie Zaouïa Ettidjania (l'auteur, 2019). e. Arcades brisés, façade restituée de la Zaouïa Ettidjania (Islem Dali).

D'autre part, se trouvent les mêmes ouvertures dans les édifices religieux, dont les arcades sont les plus utilisées. Les dimensions de ces ouvertures sont relativement plus grandes que les ouvertures des maisons. Ces dimensions sont proportionnées par rapport à l'échelle de la construction. Les arcades ont, en outre, un tracé d'un arc plein cintre comme celle des maisons, mais également d'autres avec un tracé d'un arc brisé (Figure 55). Les procédés de la construction sont aussi similaires à ceux utilisés dans la construction de la maison, sauf dans certaines arcades de grandes dimensions, qui nécessitent l'utilisation d'un coffrage en bois de palmier. Dans certains cas, les arcades sont utilisées pour transmettre la charge des coupes et des voûtes.

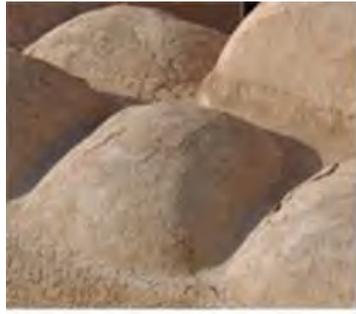
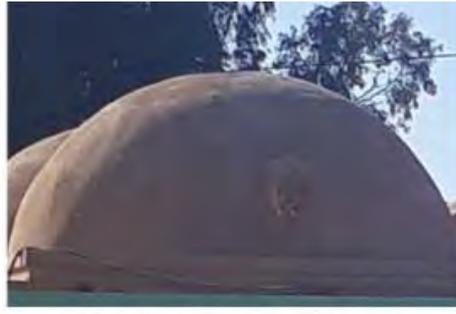
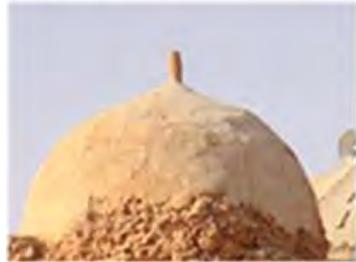
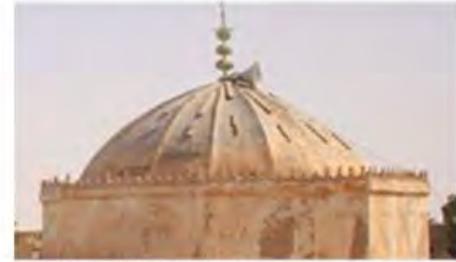
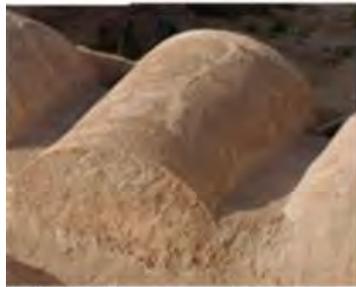
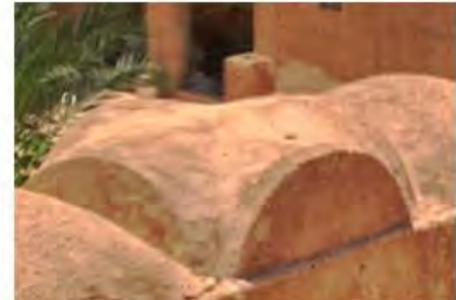
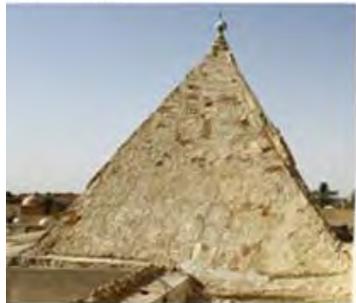
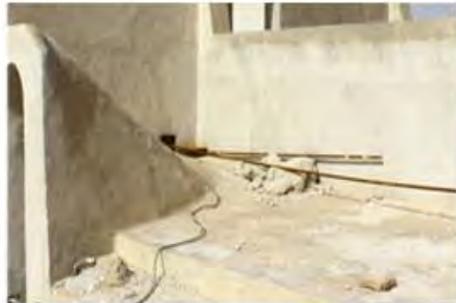
Figure 56. Système de couverture utilisé dans la région du Souf (l'auteure).

Après l'identification des types de système de couverture du paysage urbain du *Souf*, des typologies et sous typologies ont été identifiées dans chaque type, en se basant sur les critères de classification, soit dans le tissu traditionnel ou colonial, et dans les édifices résidentiels ou singuliers. Au premier lieu, les coupoles sont les éléments les plus répandus dans la région et qui donnent un aspect particulier à ce paysage, dont les coupoles des habitations qui se trouvent dans le tissu traditionnel sont les plus dominantes, par ailleurs, se trouvent aussi certaines coupoles dans le tissu coloniales, et des coupoles de typologies différentes et de tailles importantes pour les édifices singuliers (Figure 56). L'autre élément de couverture utilisé est celui de la voûte qui se retrouve dans les maisons coloniales, mais également dans le tissu traditionnel soit dans les habitations ou les édifices singuliers (Figure 56). Le nombre des voûtes est relativement bas au nombre des coupoles. De plus des terrasses arrondies, le seul système de plancher plat dans l'ancienne cité de *Guemar* se trouve dans la *Zaouïa Ettidjania* (Figure 56).

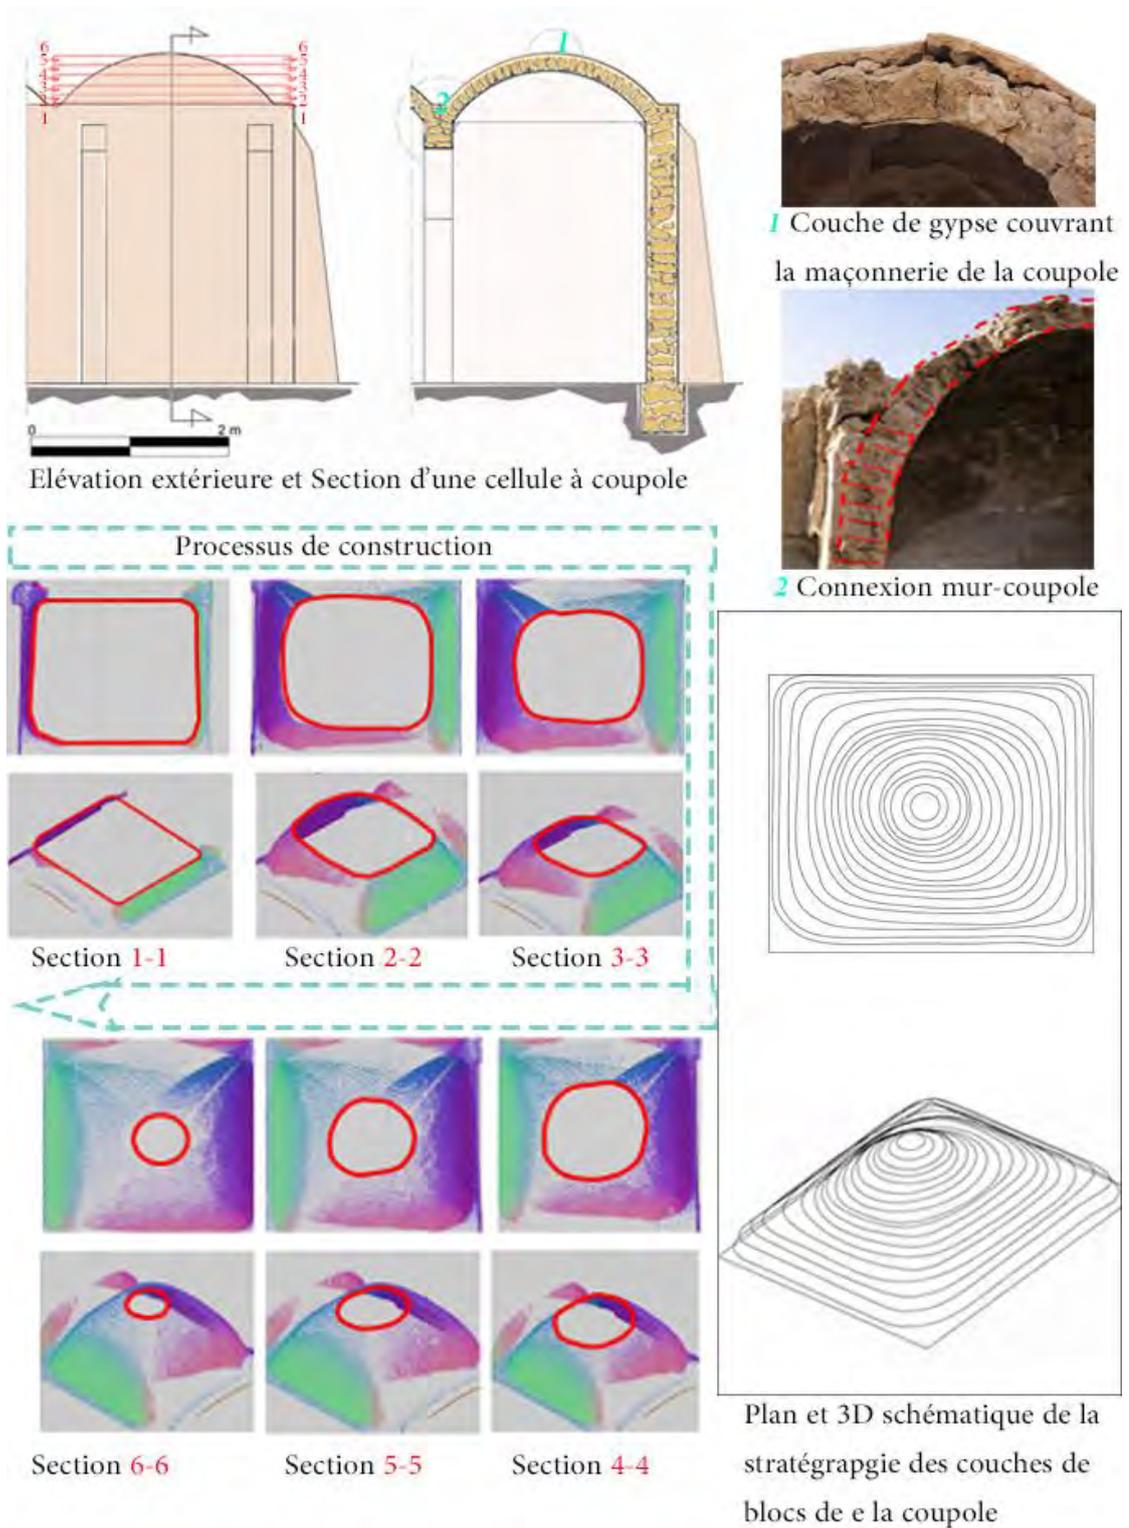
Figure 57. Dessin explicatif de la coupole traditionnelle en Rose des Sables (l'auteure).

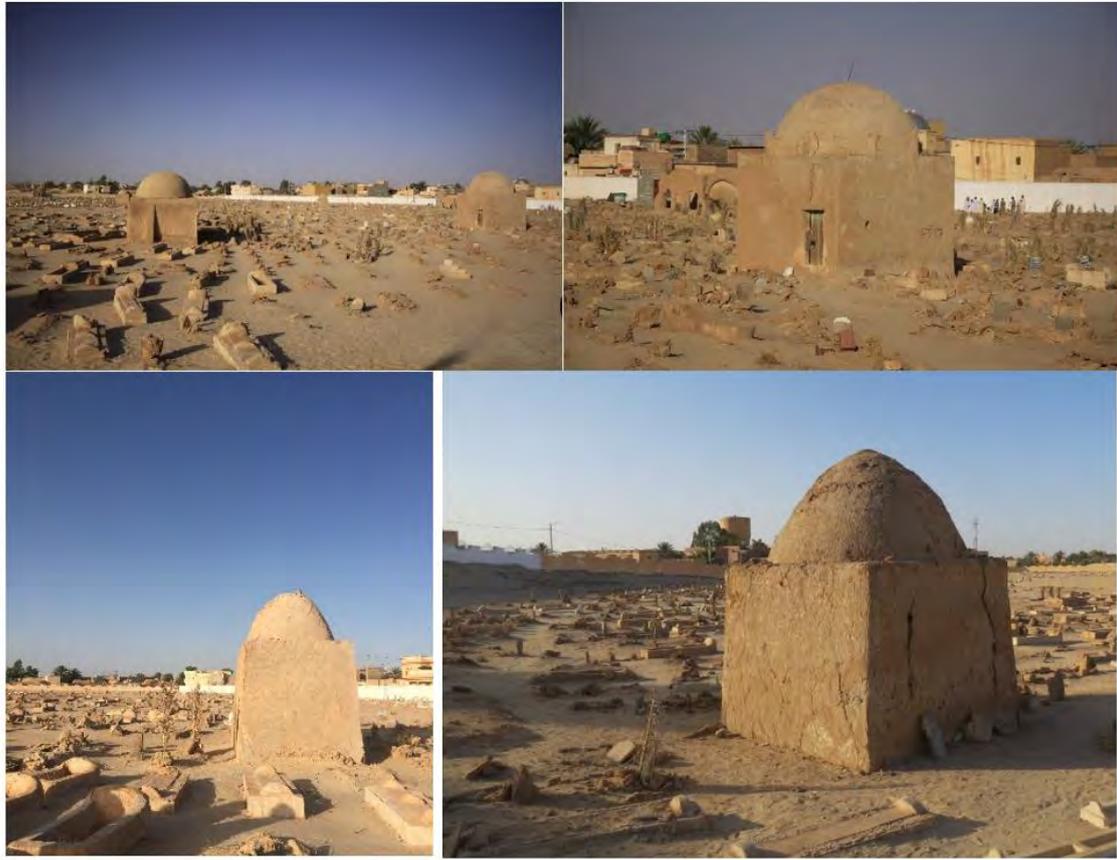
Figure 62. Coupoles des mausolées, Guemar (l'auteure, 2019).

mausolées. D'autre part, la typologie de la coupole conique est présente, c'est une coupole de révolution avec un profil surélevé, qui semble aplati des quatre côtés pour s'adapter à la disposition quadrangulaire de la base (Figure 62).

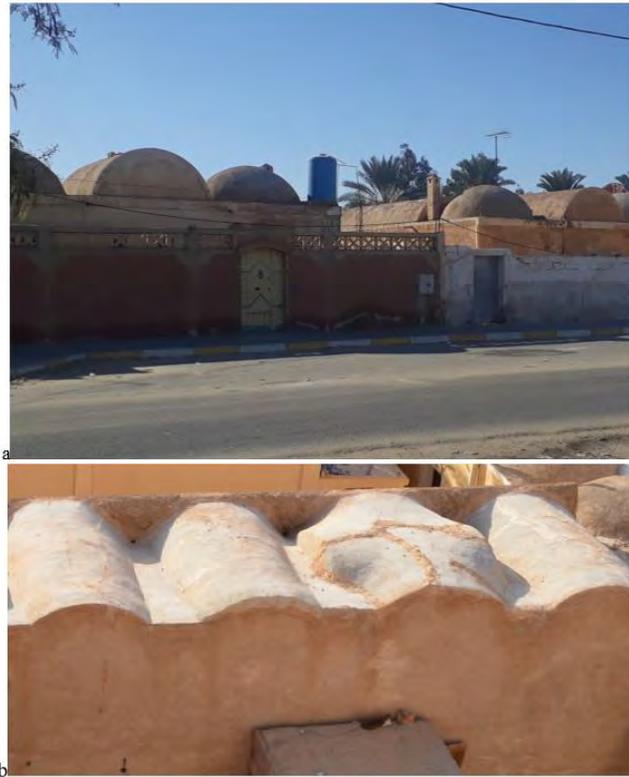
Figure 63.a. Voûtes en berceau, maisons coloniales, Guemar. b. Voûtes en berceau et voûte croisée, maison traditionnelle, Guemar (l'auteure, 2018&2019).

L'utilisation des voûtes est apparue pendant la période coloniale, un dispositif utilisé avec les coupoles pour couvrir les maisons coloniales, sous forme de voûte en berceau, réalisées avec des matériaux locaux (Figure 63.a). Cette typologie a été transmise dans le tissu traditionnel, dont certaines maisons anciennes qui ont subi une réhabilitation, une série des coupoles a été remplacée par une seule voûte en berceau de dimensions 2 x 5 m ou plus, ou bien un espace qu'est couvert par une série de petites voûtes en berceau (Figure 63.b). Dans ce dernier cas de figure, le plus fréquent est l'utilisation des poutrelles métalliques entre chaque deux voûtes, elles permettent de transmettre les charges aux deux murs (Figure 63.b). D'autre part, se trouve la voûte croisée dans certaines habitations mais avec un nombre très bas. Cette typologie est présente plus dans la *Zaouïa Ettidjania* (Figure 60.a & 61.a).

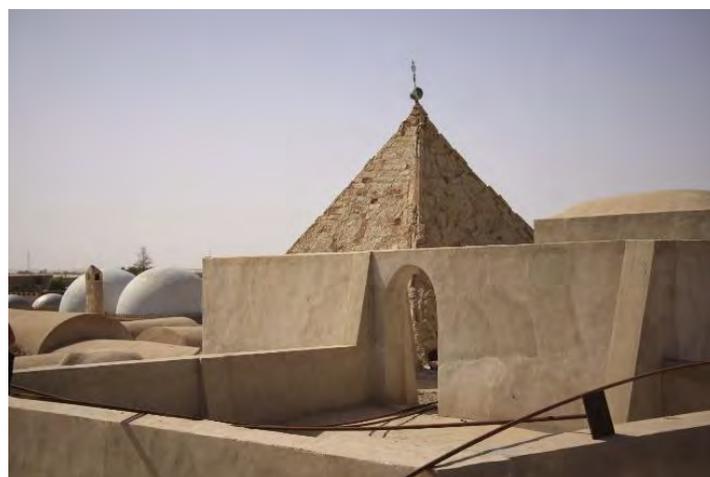
Figure 64. Toiture : plancher plats et pyramide, Zaouïa Ettidjania, Guemar (l'auteure, 2019).

La *Zaouïa Ettidjania* a des systèmes de couverture uniques, elle est considérée comme le premier édifice doté d'un plancher plat, qui repose sur des rondins de bois de palmier qui jouent le rôle structurel d'éléments de franchissements. Cet édifice est connu aussi d'avoir une pyramide construite en brique qui couvre un espace sacré dans la *Zaouïa* (Figure 64).

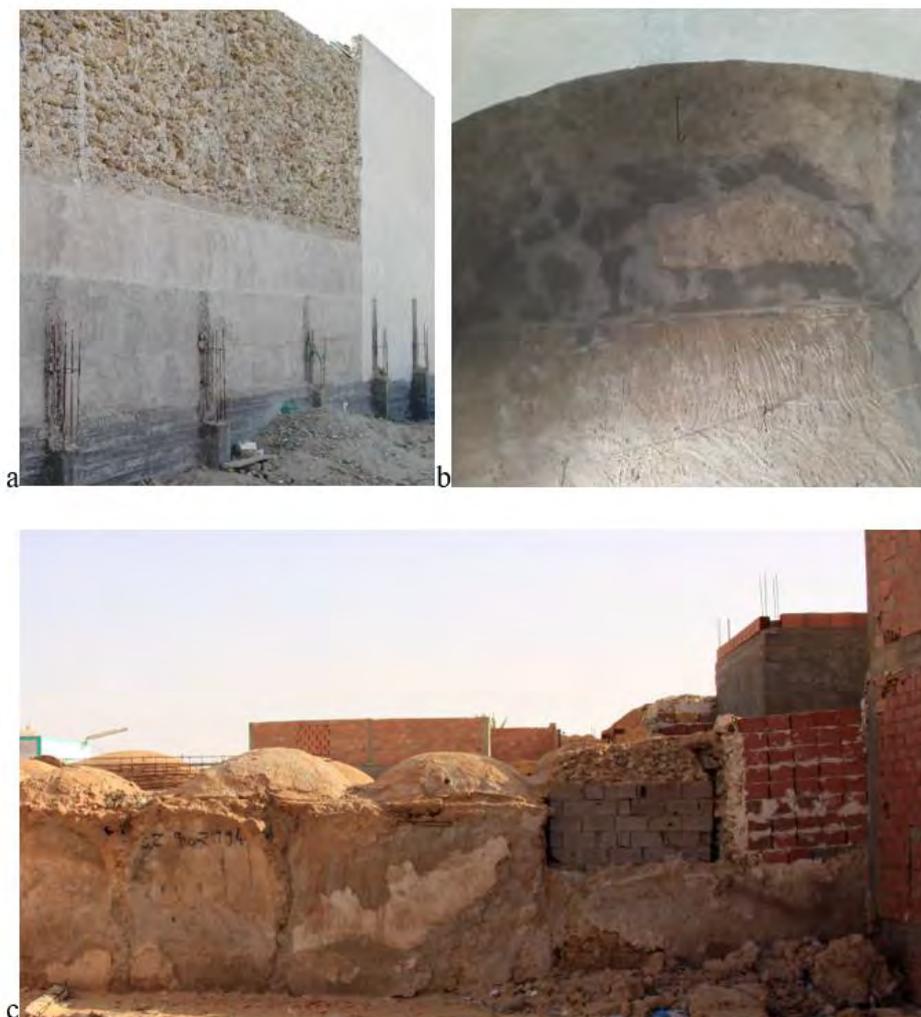
Figure 68. a. Restauration du monument historique Zaouia Ettidjania avec des matériaux industriels, (l'auteure, 2019). b. Réparation des fissures au niveau de la coupole par le ciment, Guemar (l'auteure, 2018). c. Maçonnerie de remplissage (en briques creuses), Guemar (l'auteure, 2019).
