Essai d'élaboration d'une démarche méthodologique de diagnostic sur les coupoles du *Souf* en Algérie

Thèse du doctorat en Architecture de

Cheima Azil

2021

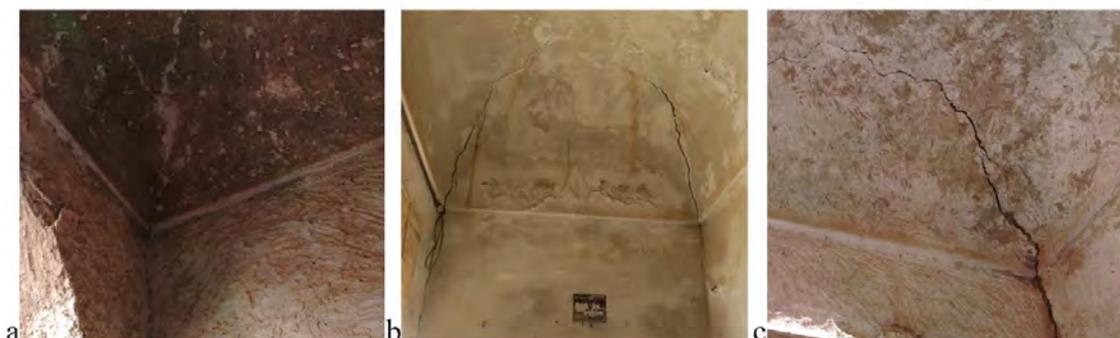
Figure 70.a. Fissure au coin et au diagonal de la coupole (l'auteure, 2019). b. Fractures au coin et au long de diagonales de la coupole (l'auteure, 2019). c. Fracture à l'intersection des parois et au long du diagonal de la coupole (l'auteure,2019).

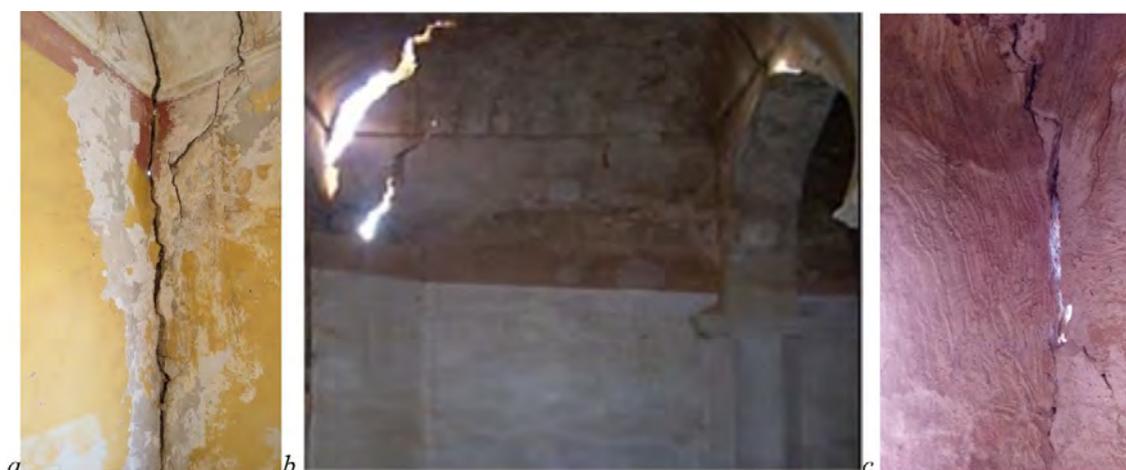
Figure 71. Fractures traversantes et lézards au coin et au long de diagonales de la coupole (Luisa Rovero, 2019).

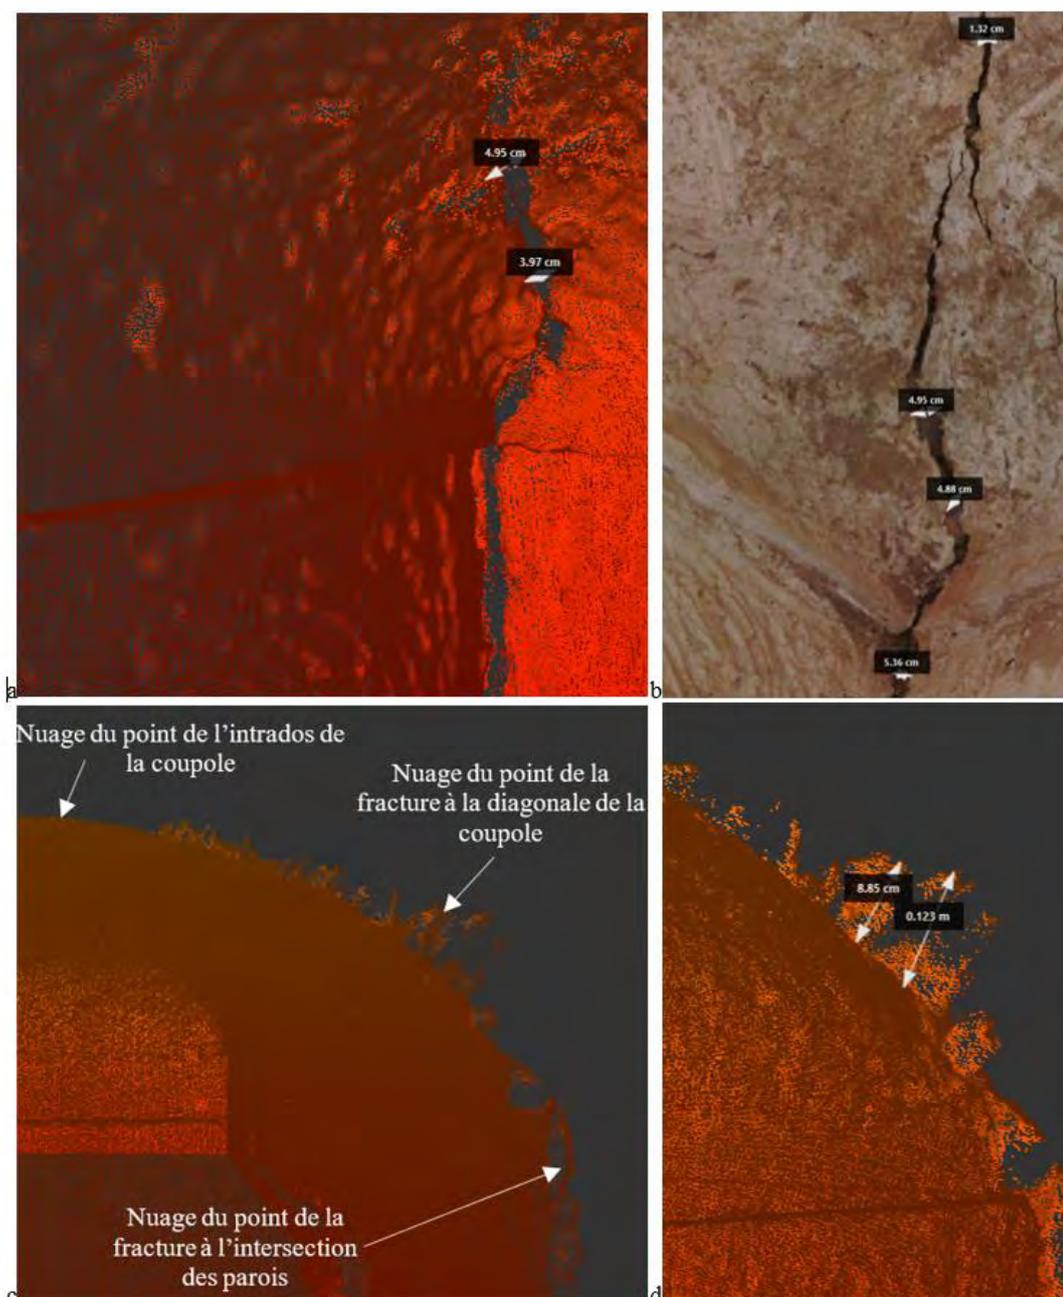
Figure 72. Mesurément de l'épaisseur des fractures à partir du relevé 3D avec le scanner laser : a. à partir du nuage de point ; b. dans l'image. (L'auteure). c. Nuage de point du relevé laser scanner 3D montant l'intrados de la coupole et la profondeur des fractures. d. Mesurément de la profondeur des fractures à partir du nuage de points (Cheima Azil & Boualem Djebri).

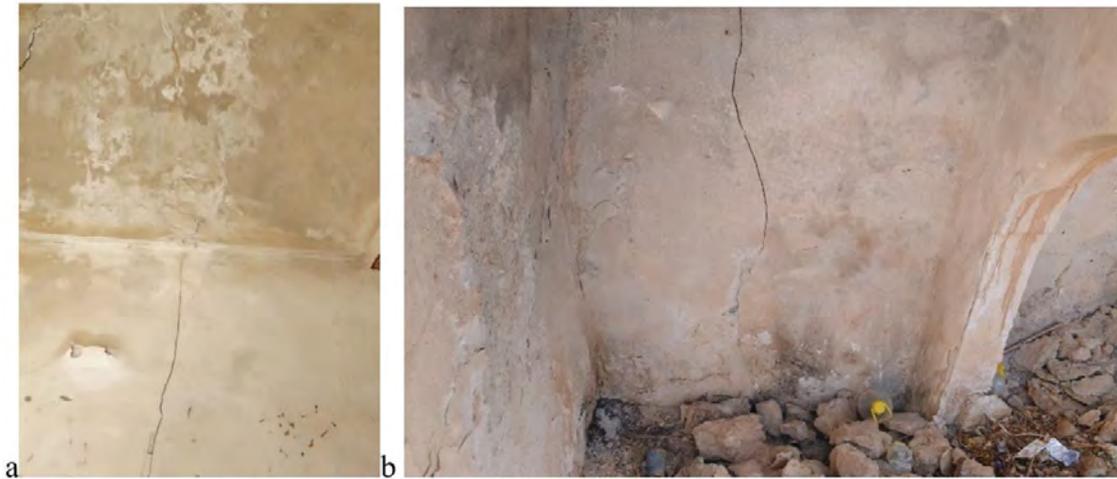
Figure 73. Fracture verticale dans la zone centrale de la paroi et la coupole (Luisa Rovero, 2019).

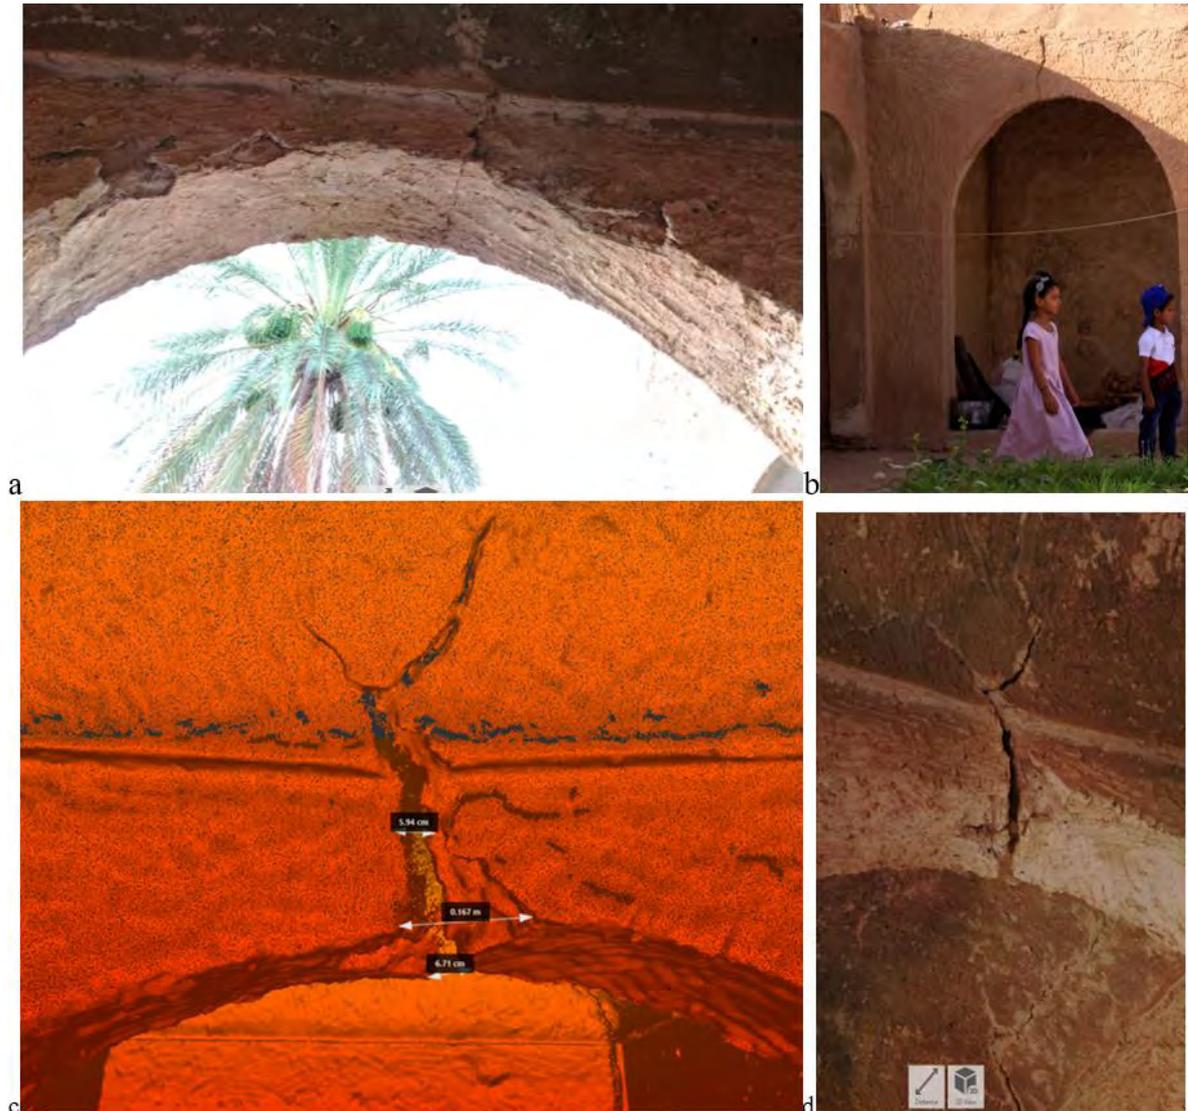
Figure 74. a & b. Fissure et fracture verticale au niveau de l'arc de la galerie de la maison (l'auteure, 2019 & Sofia Nembrini, 2019). c. Mesurément de l'épaisseur de la fracture au niveau de l'arc de liaison entre les deux cellules à coupoles (L'auteure). d. Fracture verticale traversante au niveau de l'arc de liaison entre les deux cellules à coupoles (l'auteure).

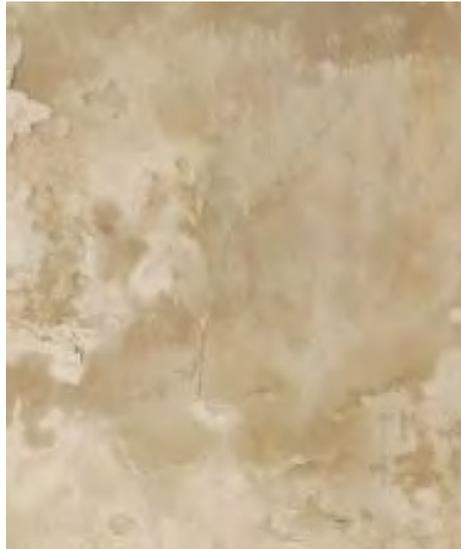
Figure 75. Fissure superficielle (Luisa Rovero, 2019).

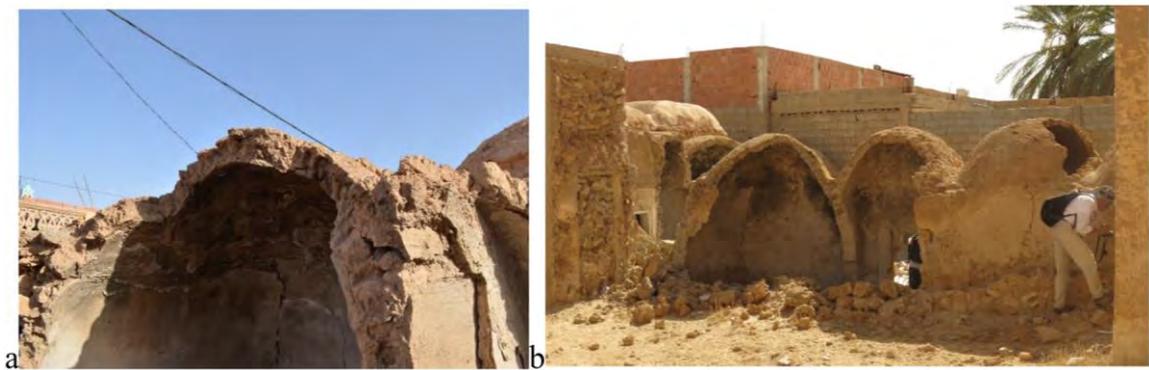
Figure 76. Maisons endommagées à cause de l'effondrement de ses éléments, Guemar (l'auteure, 2019).

Les fractions et les lézards cités précédemment causent des effondrements partiels et totales sur les différents éléments de la structure des maisons (Figure 76). De ce fait, il est nécessaire d'organiser ces endommagements selon le facteur de répétitivité et de gravité. Par conséquent, une classification des cas d'effondrements a été fait, en cherchant ceux qui se répètent le plus souvent, et en déterminant la relation entre eux et les fractures et lézards observés dans le point précédent.

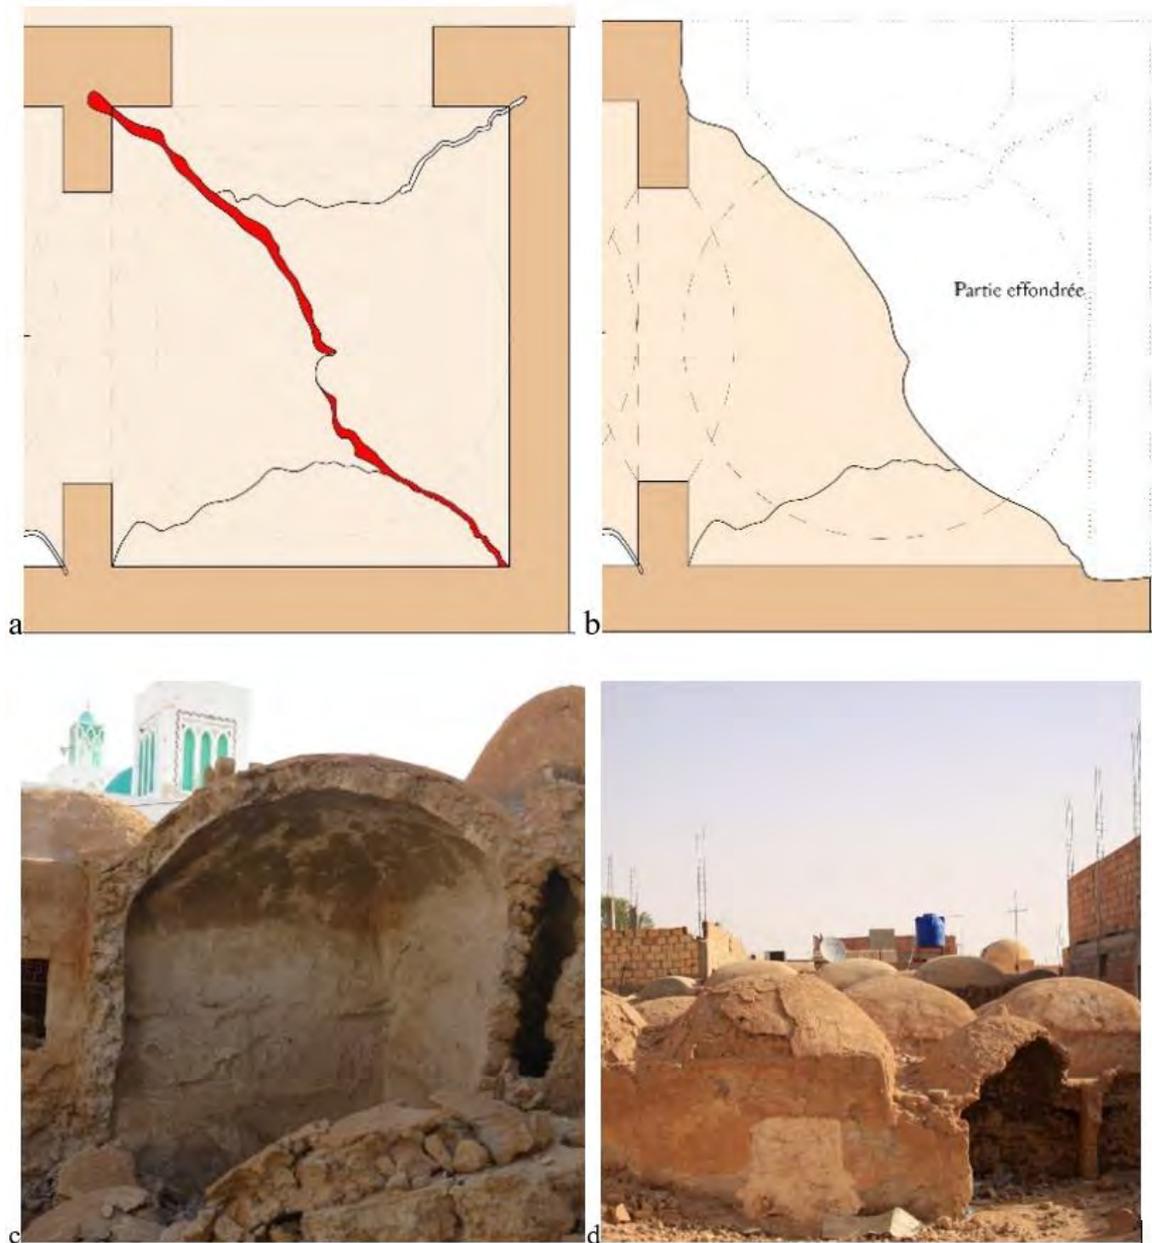
Figure 77. a. Plan montrant le jointement des deux fractures au long du diagonale de la coupole (l'auteure). b. Plan montrant l'effondrement de la moitié de la coupole au niveau de diagonale(l'auteure). c & d. Effondrement de la moitié de la coupole au niveau de de diagonale et les parois soutenant cette partie, Guemar (l'auteure,2019).

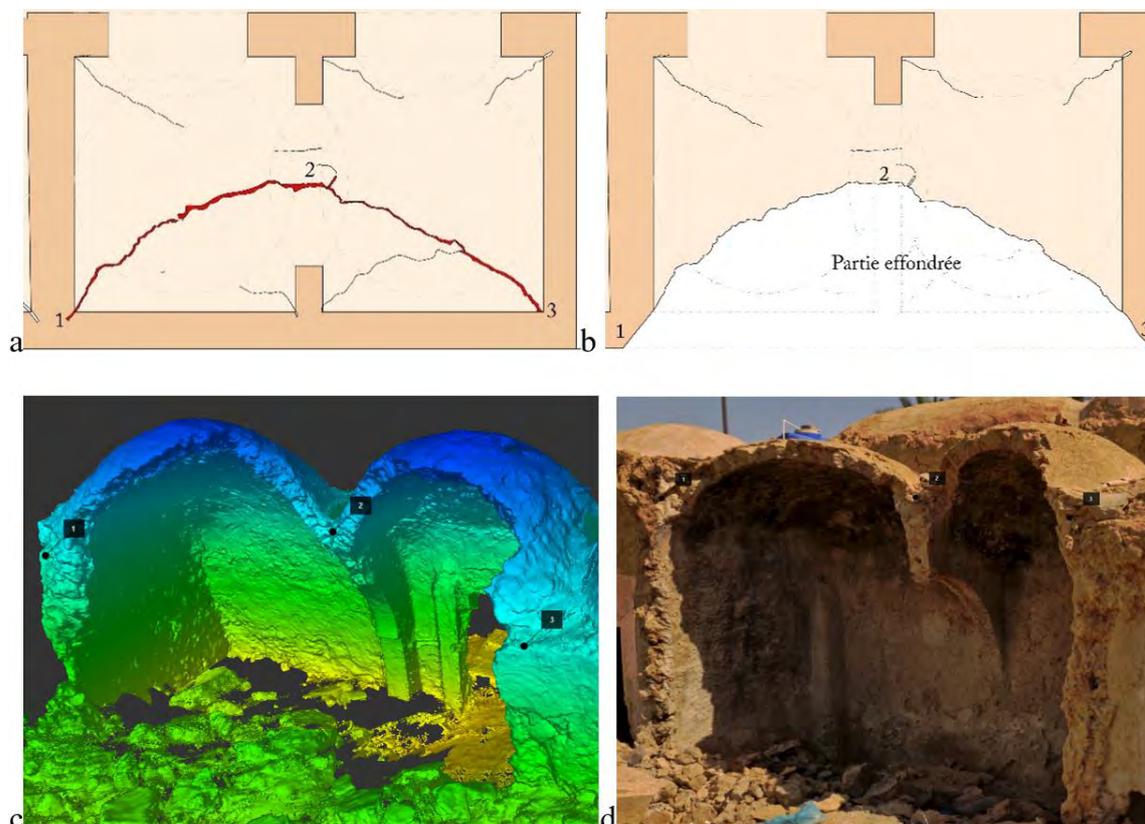
Figure 78. a. Plan montrant le jointement des trois fractures : deux fractures aux coins des deux coupole (point 1 et 3), et la fracture verticale au niveau de l'arc de liaison entre les deux cellules, (point 2), (l'auteure). b. Plan montrant l'effondrement des deux parties des deux coupoles à cause de jointement des fractures selon Figure 87.a (l'auteure). c. Vue 3D de nuage de points montrant l'effondrement des deux parties des deux coupoles à cause de jointement des fractures selon figure 78.a (Cheima Azil & Boualem Djebri). d. Image des effondrements des deux parties des deux coupoles à cause de jointement des fractures selon la figure 78.a (l'auteure, 2019).

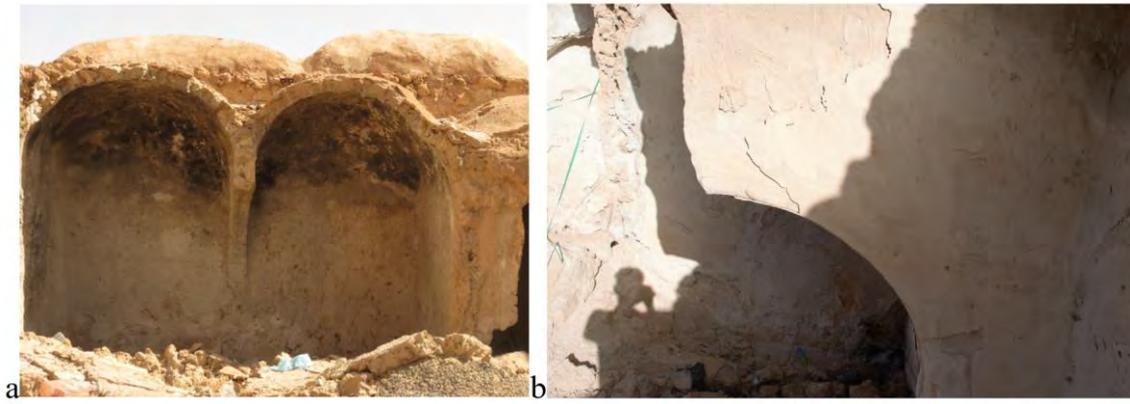
Figure 79. a. Image des effondrements des deux parties des deux coupoles à cause de jointement des fractures selon la figure 78.a (l'auteur, 2019). b. Effondrement des deux parties des deux coupoles passant par la moitié de l'arc de liaison (Giovanni Gubitosa, 2019).

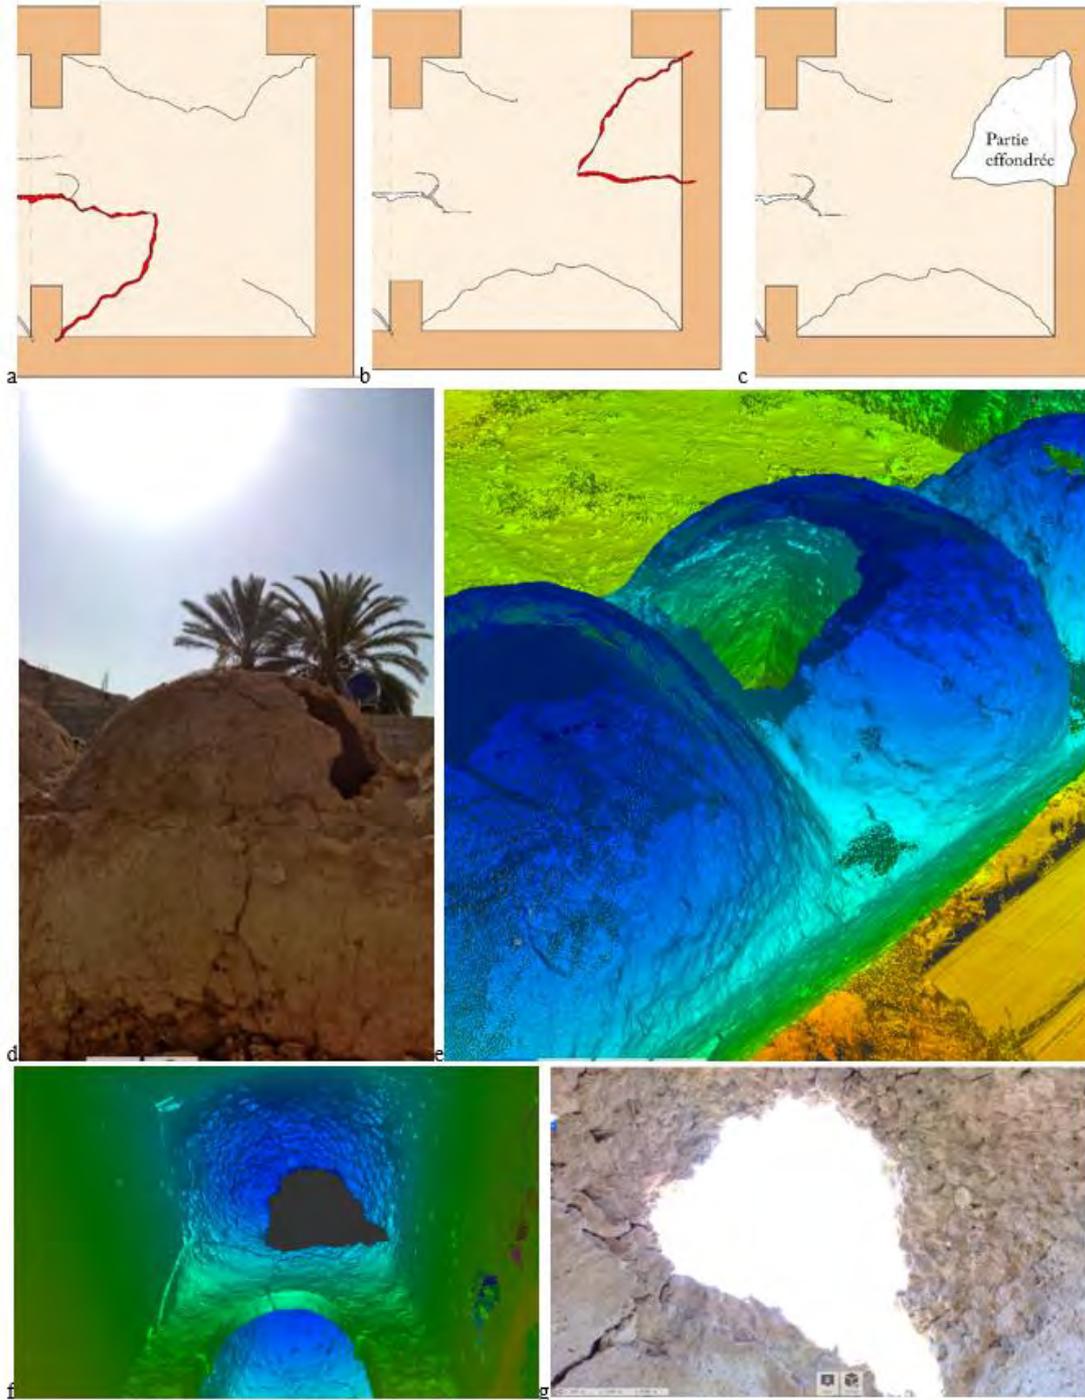
Figure 80. a. Plan montrant l'intersection de la fracture au coin de la coupole le long de la moitié de sa diagonale et la fracture verticale au centre de l'arc de liaison prolongeant dans la moitié de la coupole (l'auteure). b. Plan montrant l'intersection de la fracture au coin de la coupole le long de la moitié de sa diagonale et la fracture verticale au milieu de la paroi qui se prolonge au centre de la coupole (l'auteure). c. Plan montrant l'effondrement d'un quart de la coupole (l'auteure). d. Vue extérieure d'une cellule avec une coupole avec son quart effondré (l'auteure, 2019). e. Vue 3D de nuage de point en haut d'une coupole avec son quart effondré (l'auteure). f. Vue 3D de nuage de point à l'intérieur d'une cellule et en bas d'une coupole avec son quart effondré (l'auteure). g. Vue à l'intérieur d'une cellule et en bas d'une coupole avec son quart effondré (l'auteure, 2019).

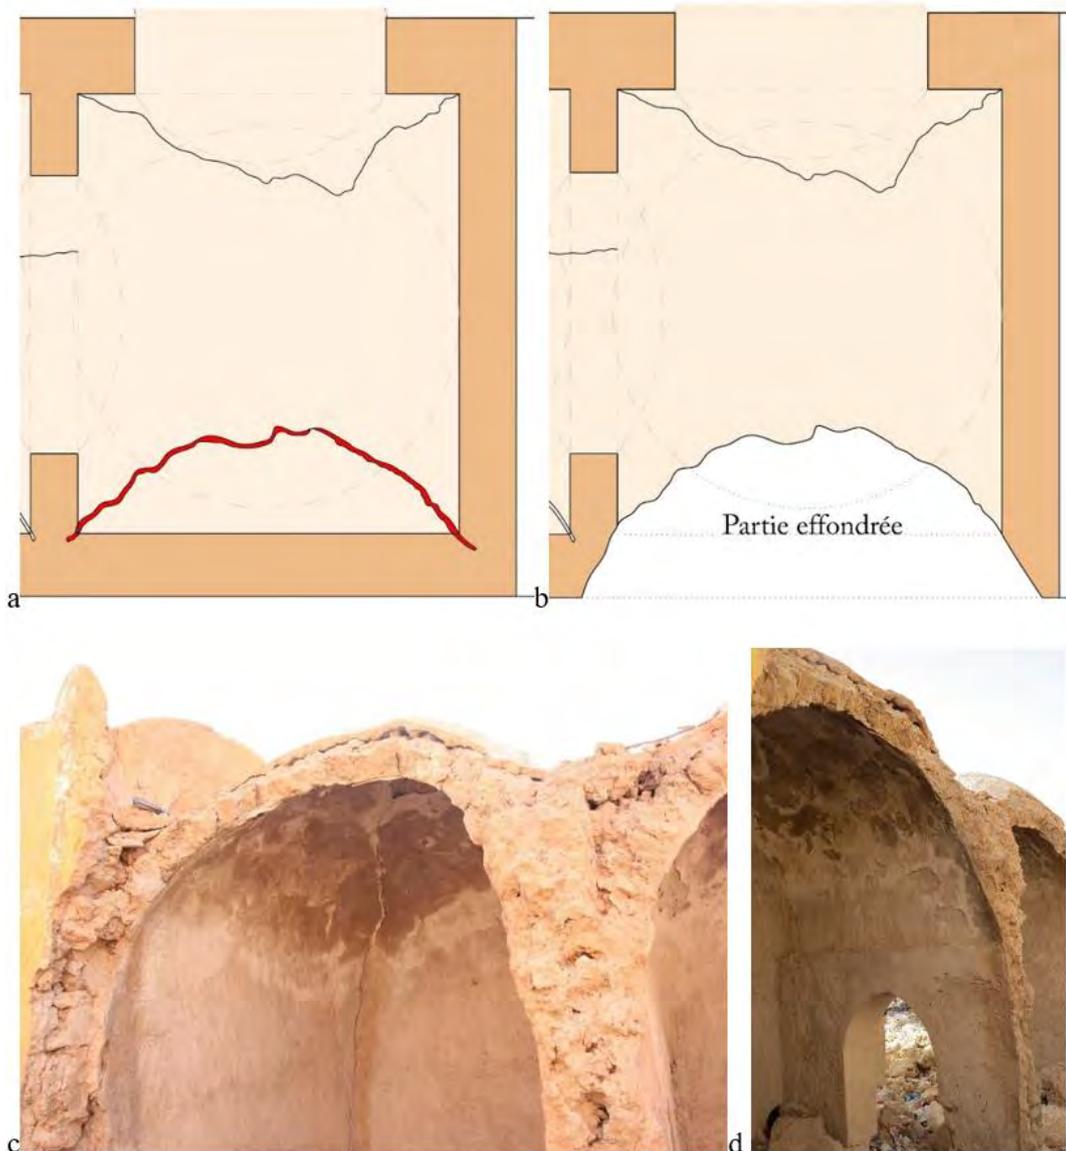
Figure 81. a. Plan montrant le jointement des deux fractures aux coins adjacents de la coupole traçant les moitiés de ses diagonales (l'auteur). b. Plan montrant l'effondrement d'une partie de la coupole selon deux moitiés des diagonales (l'auteur). c & d. Effondrement d'une partie de la coupole selon deux moitiés des diagonales, Guemar (l'auteur, 2019).

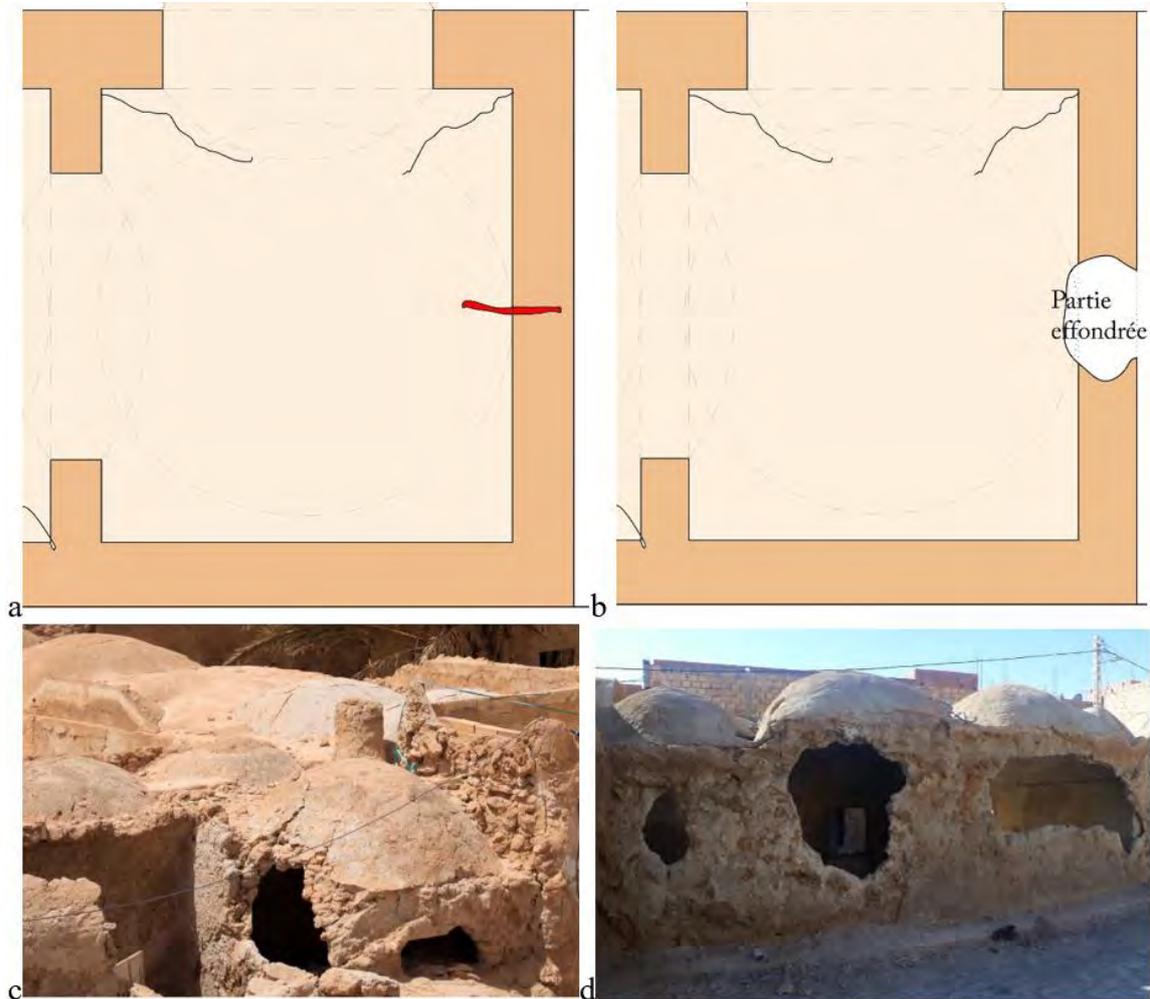
Figure 82. a. Plan montrant la fracture centrale au niveau de la paroi (l'auteure). b. Plan montrant l'effondrement de la paroi sous forme des trous (l'auteure). c & d. Effondrement sous forme des cavités au niveau centrale des parois, Guemar (l'auteure, 2019 & 2018).

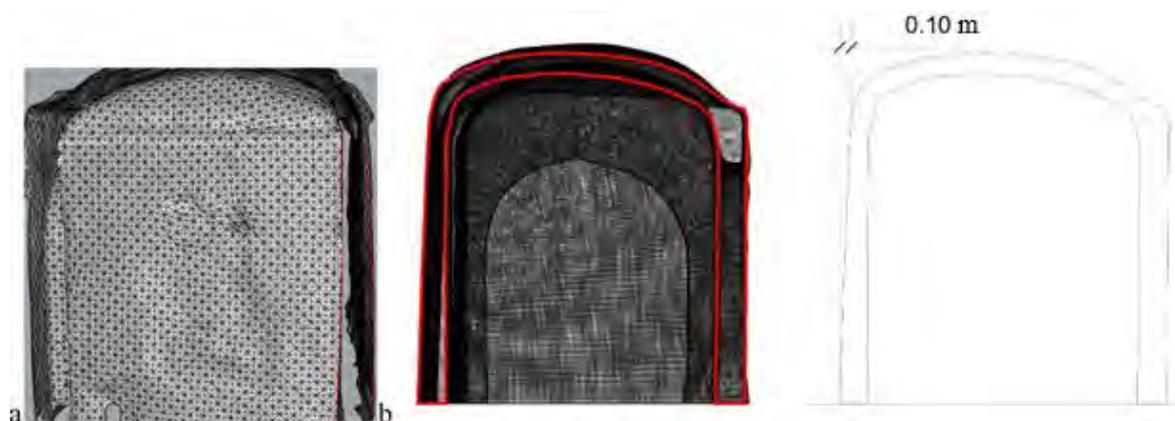
Figure 83. a. Maillage triangulé d'une cellule à coupole avec un mur déformé. b. Quantification de l'inclinaison d'un mur à partir d'une section au niveau du maillage triangulé d'une cellule à coupole (l'auteure).

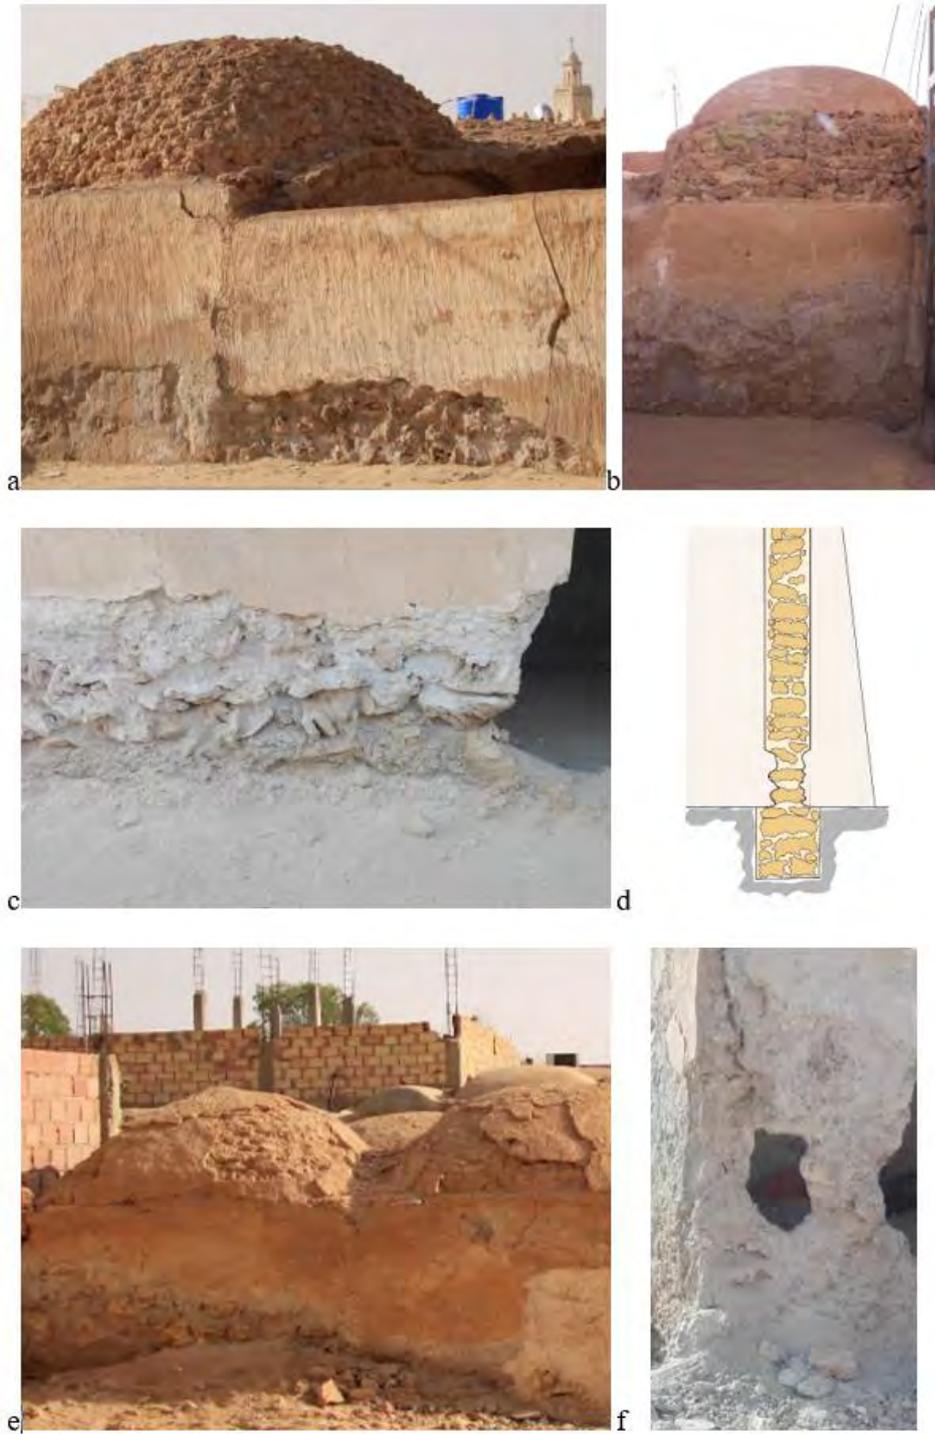
Figure 84. a& b. Effritement du plâtre protégeant la maçonnerie au niveau de la base de la paroi, Guemar (l'auteure, 2019). c. Effritement du plâtre et du mortier de jointoiment de la maçonnerie au niveau de la base de la paroi, Guemar (l'auteure, 2019). d. Section montrant l'effritement du plâtre et du mortier au niveau de la base de la paroi (l'auteure). e. Effritement du plâtre protégeant la maçonnerie au niveau de la coupole, Guemar (l'auteure, 2019). f. Effritement du plâtre et de la maçonnerie créant des trous au niveau de la base de la paroi, Guemar (l'auteure, 2019).

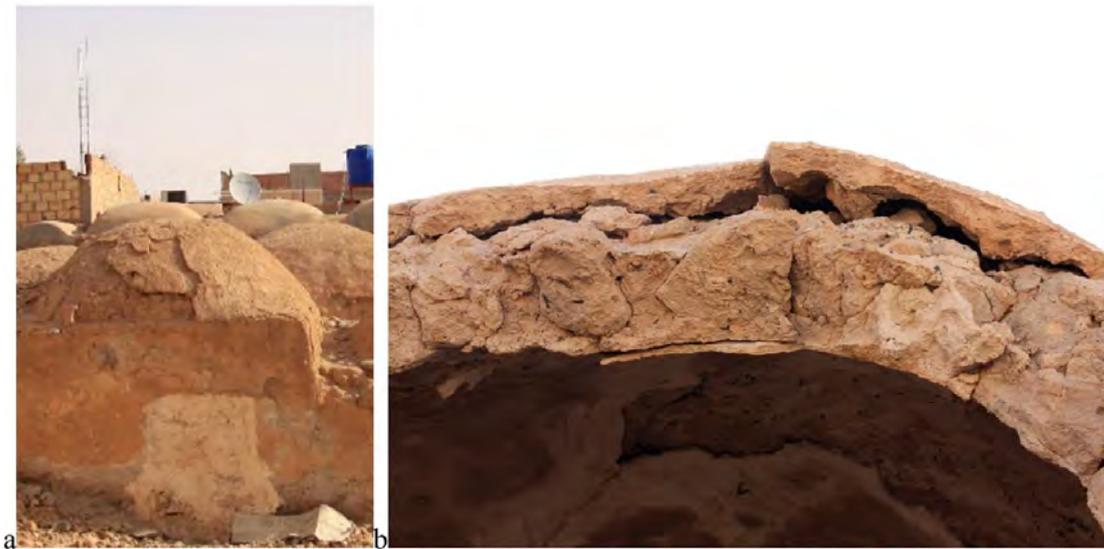
Figure 85. a & b. Gonflement, détachement et érosion du plâtre dans la couche extérieure des coupoles (l'auteur, 2019).

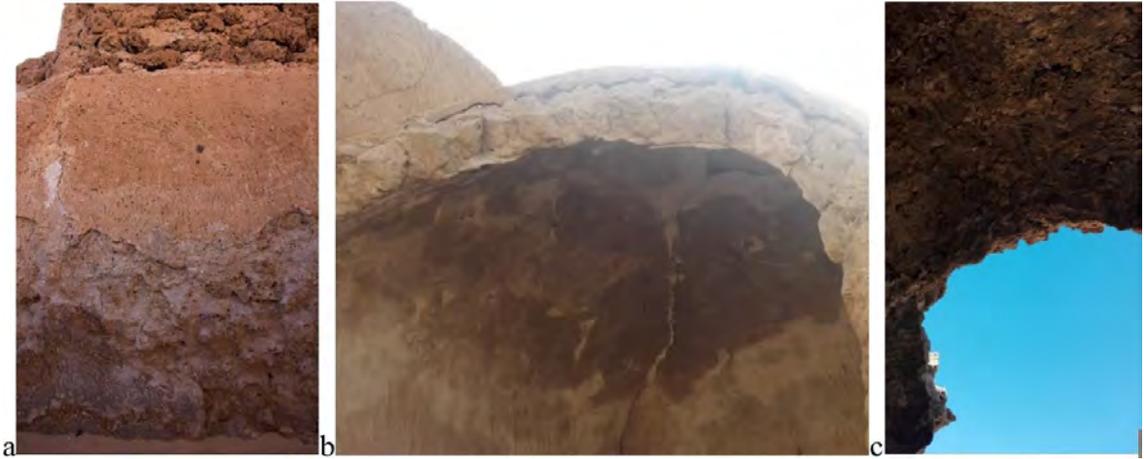
Figure 86. Moisissures et efflorescences : a. Au niveau de la base des murs ; b & c. Au niveau de l'intrados de la coupole (l'auteure, 2019).

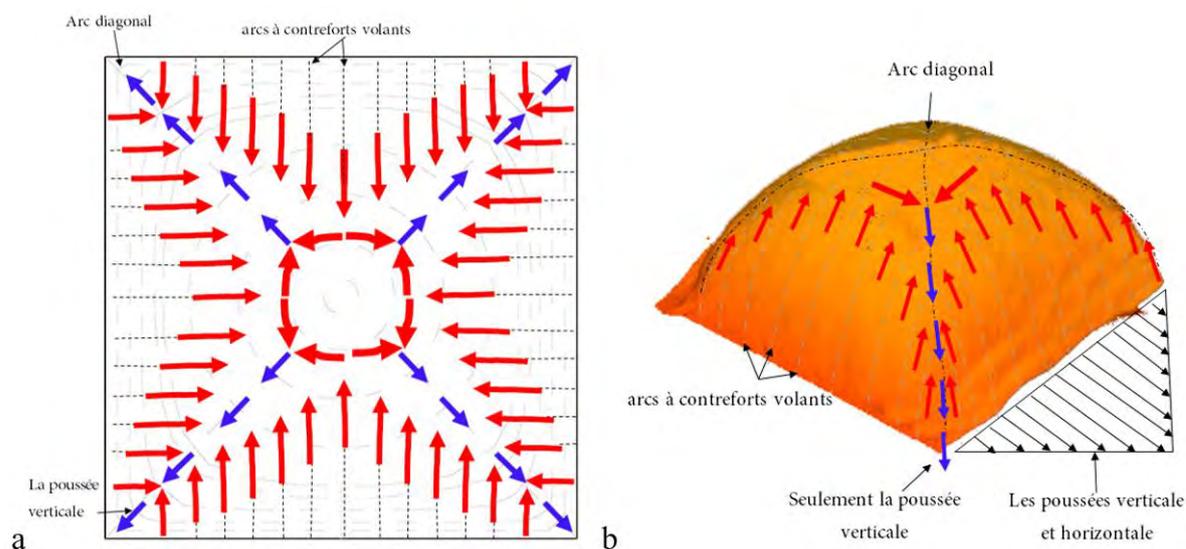
Figure 87.a. Mécanisme résistant dans la coupole en Rose des Sables. b. Poussées concentrées en clé dans les arcades principales du mécanisme résistant de la coupole en Rose des Sables, déduit selon le mécanisme résistant de la voûte en arc de cloître (réalisé par l'auteure, selon (Borri&Bussi, 2011)).

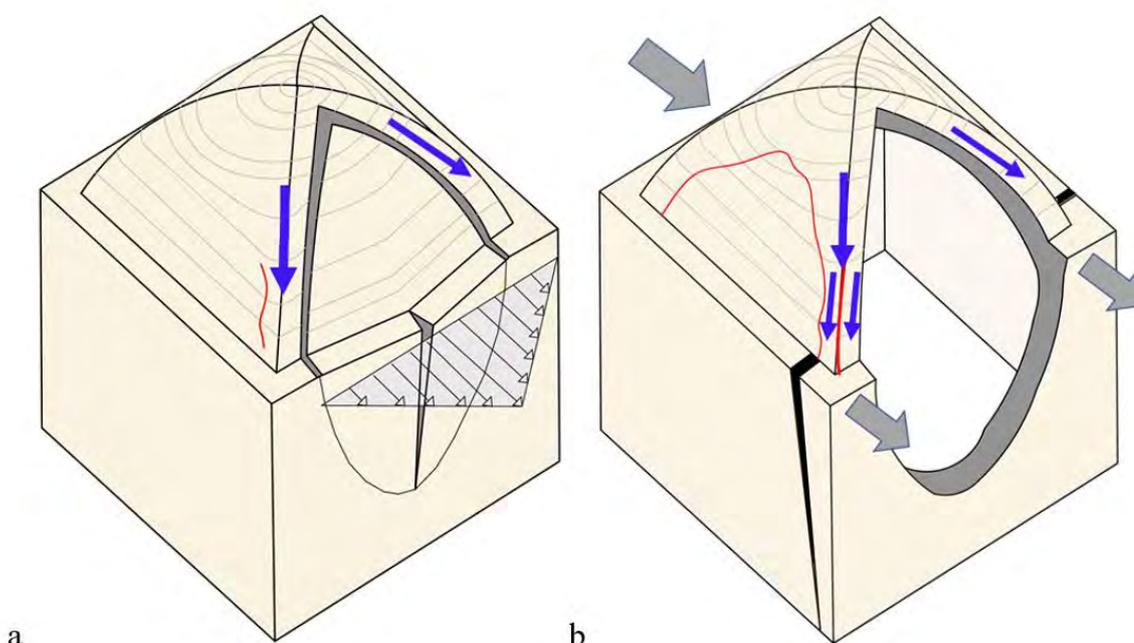
Figure 88.a. Fissuration et décollement des broches dans la coupole en Rose des Sables suite à la flexion hors du plan des murs. b. Evolution de la cinématique d'endommagement suite à l'effondrement de la broche frontale : fissuration de la diagonale (réalisé par l'auteure, selon (Borri & Bussi, 2011).

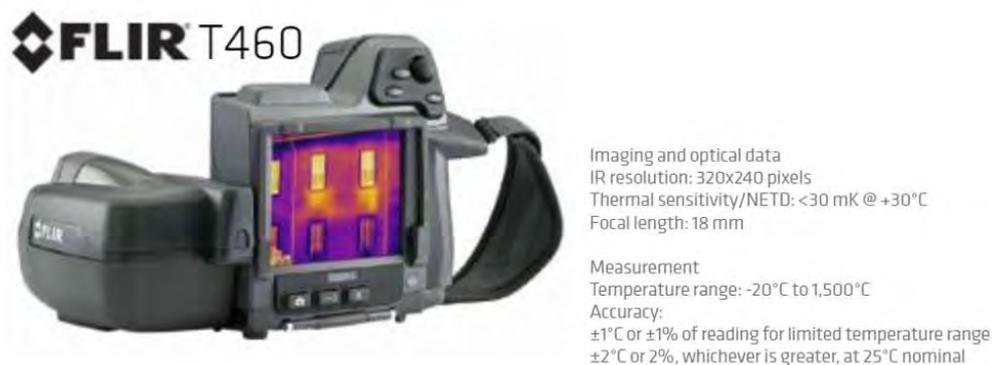
Figure 89. Caméra d'imagerie thermique utilisée, FLIR T460 (Vicario, 2017).

La thermographie mesure le rayonnement infrarouge émis par un corps et détermine sa température de surface, dont les variations peuvent dépendre de divers aspects à savoir : la couleur de la surface ; le type du matériau (briques, pierre, terre, bois...) et la présence d'eau. En effet, à l'aide de la caméra d'imagerie thermique, les mesures de la température des surfaces des constructions ont été faites. Après cette mesure, une évaluation qualitative se fait à la base de la lecture des images prises. Pratiquement, la présence de l'humidité dans la maçonnerie signifie l'existence d'eau à l'intérieur de celle-ci, sachant que l'eau augmente l'inertie thermique de la maçonnerie. Donc, la température des surfaces humides de la maçonnerie, ou bien contenant d'eau, changent (chauffent ou refroidissent) plus lentement par rapport à la température des surfaces non humide de la maçonnerie (Vicario, 2017).

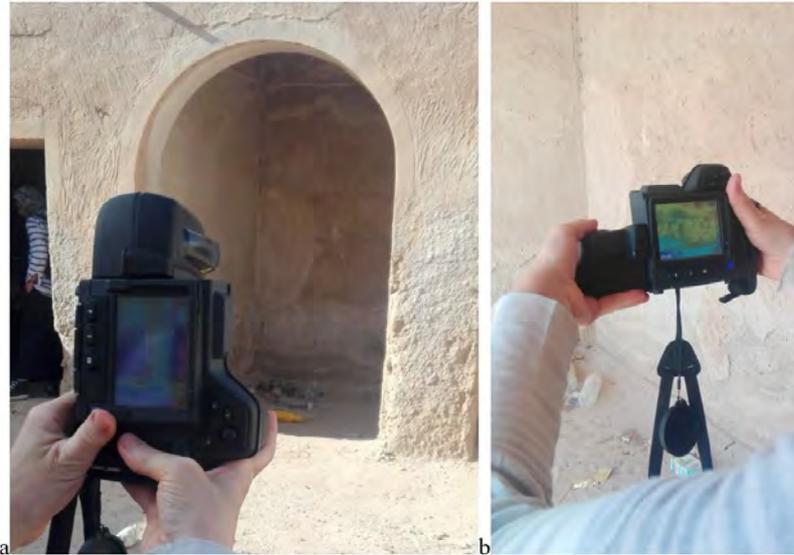
Figure 90. Utilisation de la caméra d'imagerie thermique pour mesurer la température des parois de la construction : a. à l'extérieur. b. à l'intérieur (l'auteur, 2019).

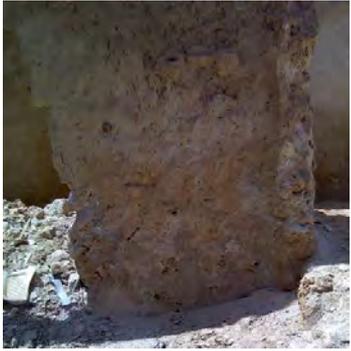
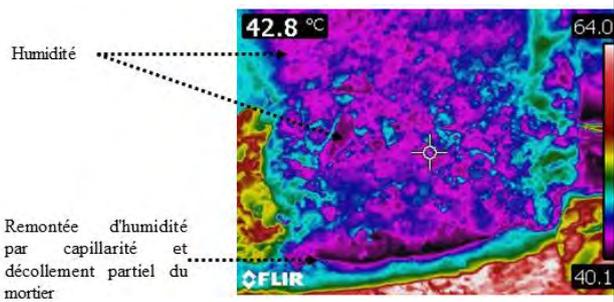
<p>Humidité</p> <p>Remontée d'humidité par capillarité et décollement partiel du mortier</p>
<p>La photo a été prise Le 23 Juin 2019. Heure : 9 :56</p> <p>Selon les deux photos d'un mur prises du côté extérieur, montrant la variation de la température de la même surface de la maçonnerie sans plâtre. Particulièrement, la température est basse au niveau de la base de mur par rapport aux autres parties du mur, ceci est dû au décollement partiel du mortier à cause de l'humidité résultant de la remonté capillaire. L'humidité est aussi présente dans d'autres parties du mur.</p>		
<p>Cas 3</p>

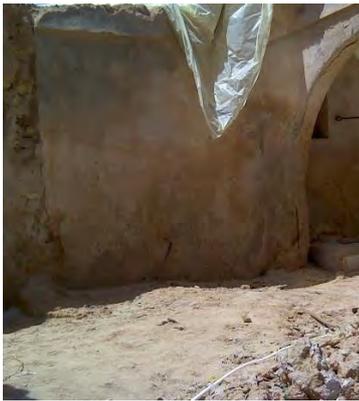
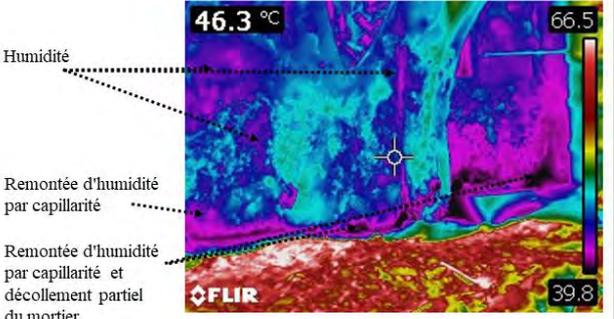
<p>Humidité</p> <p>Remontée d'humidité par capillarité</p> <p>Remontée d'humidité par capillarité et décollement partiel du mortier</p>
<p>La photo a été prise Le 23 Juin 2019. Heure : 9 :57</p> <p>Selon les deux photos des parois prises du côté extérieur, montrant la variation de la température de la même surface de la maçonnerie. La température basse est notée particulièrement au niveau de la base des parois, ceci est dû au décollement partiel du mortier à cause de l'humidité résultant de la remonté capillaire. La zone de la température basse, qui se prolonge vers le haut des parois, montre l'humidité et le niveau de la remonté capillaire.</p>

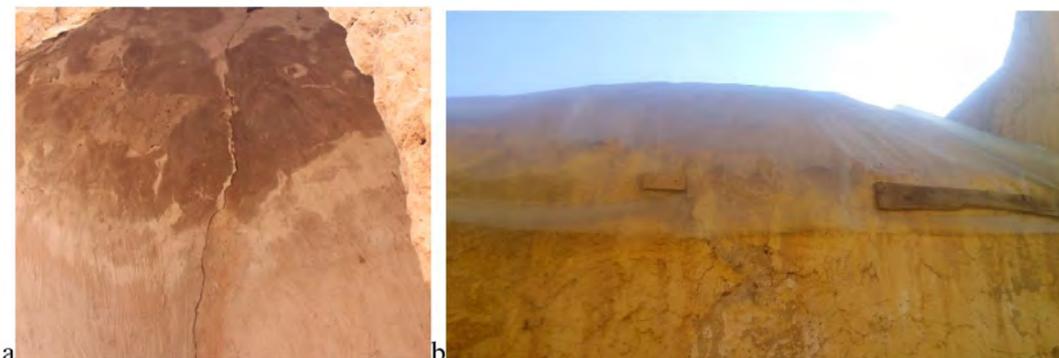
Figure 91. a. Infiltration d'eau à travers la fissure au niveau de la coupole, Guemar (l'auteure, 2018). b. Couverture en plastique pour la coupole utilisée par les habitants, à cause de l'infiltration d'eau, Guemar (l'auteure, 2018).

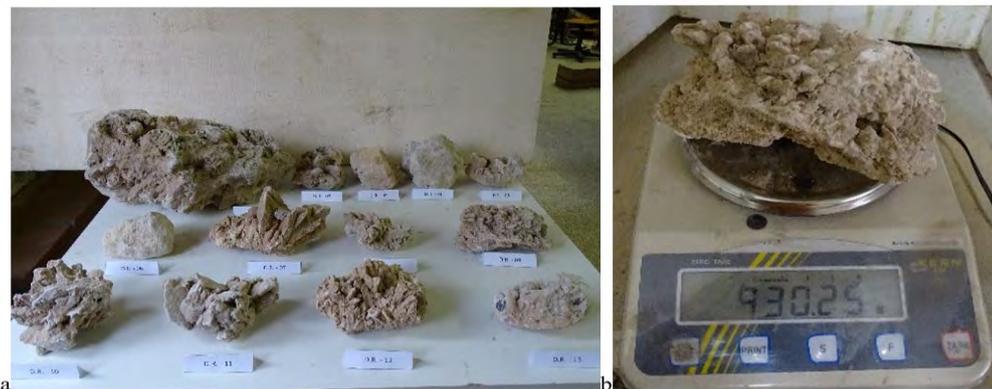
Figure 92. a. Échantillons des pierres en *Rose des Sables* (l'auteure, 2018). b. Élaboration des données des échantillons (l'auteure, 2018).

Plusieurs échantillons ont été prélevés dans les bâtiments à Guemar (Figure 92.a), en faisant sortir leurs données (dimensions, poids...), (Figure 92.b). Les échantillons sélectionnés pour l'analyse de chaque matériau sont catalogués comme suit :

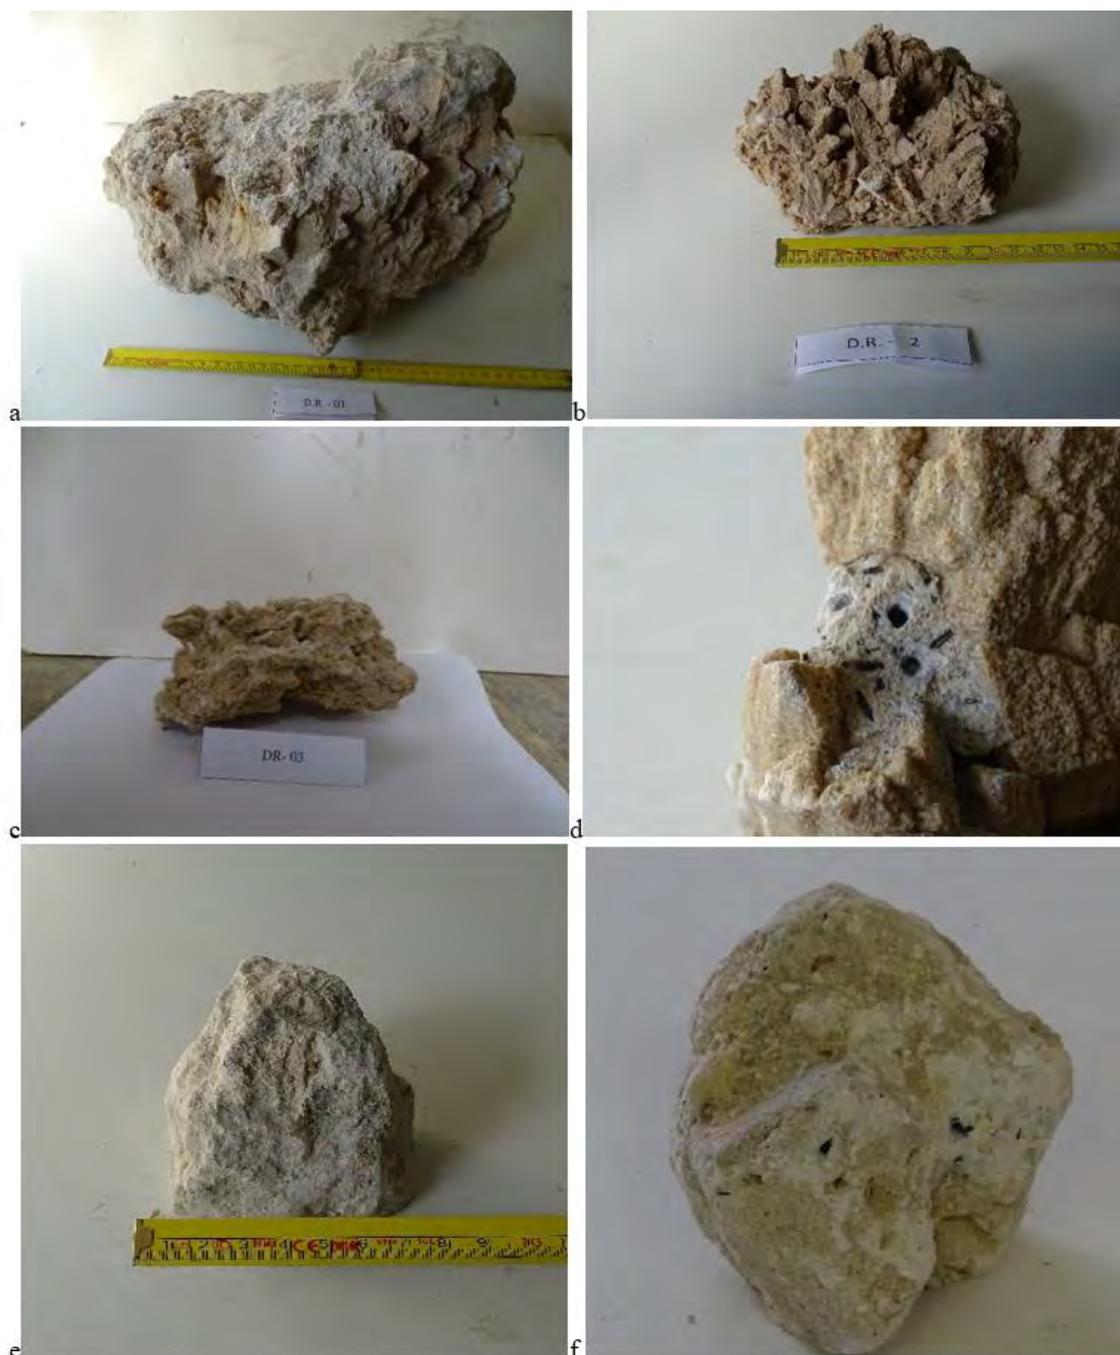
Figure 93. Échantillons constitués des pierres de la Rose des Sables sélectionnées et cataloguées comme suit : a. Échantillon DR1 ; b. Échantillon DR2 ; et c. Échantillon DR3. d. Échantillon de pierre de la Rose des Sables avec résidus de mortier prélevés sur des bâtiments endommagés. e. Échantillon TS, Tafza, la pierre utilisée pour produire le mortier. f. Échantillon MP, le mortier de jointement prélevé. (l'auteure, 2018).
