Essai d'élaboration d'une démarche méthodologique de diagnostic sur les coupoles du *Souf* en Algérie

Thèse du doctorat en Architecture de

Cheima Azil

2021

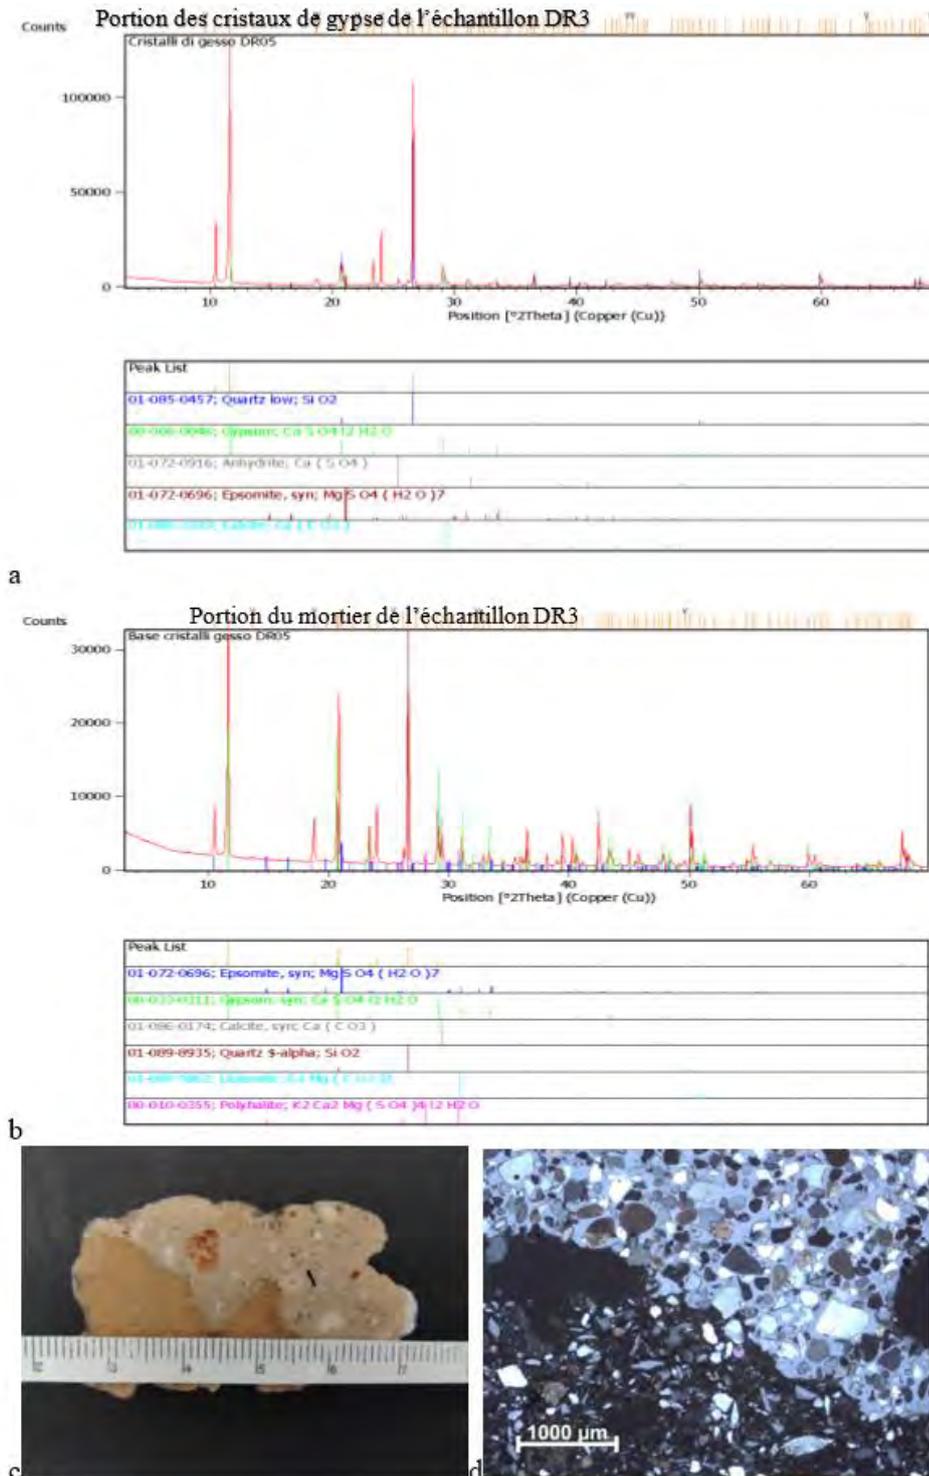
Figure 95. Résultats minéralogiques et pétrographiques de l'échantillon DR3, pierre de la Rose des Sables avec le mortier : a. Spectre XRD de l'échantillon DR 3-portion avec des cristaux de gypse (la Rose des Sables). b. Spectre XRD de l'échantillon DR3-portion avec mortier. c. Coupe transversale de l'échantillon DR3 : en bas à gauche le cristal de gypse (Rose des Sables), en haut à droite le mortier. d. Image en coupe mince observée au microscope optique en lumière transmise polarisée. En bas se trouve le mortier, en haut le cristal de gypse qui comprend des grains arrondis de quartz et de calcite (Azil Cheima et Fratini Fabio).

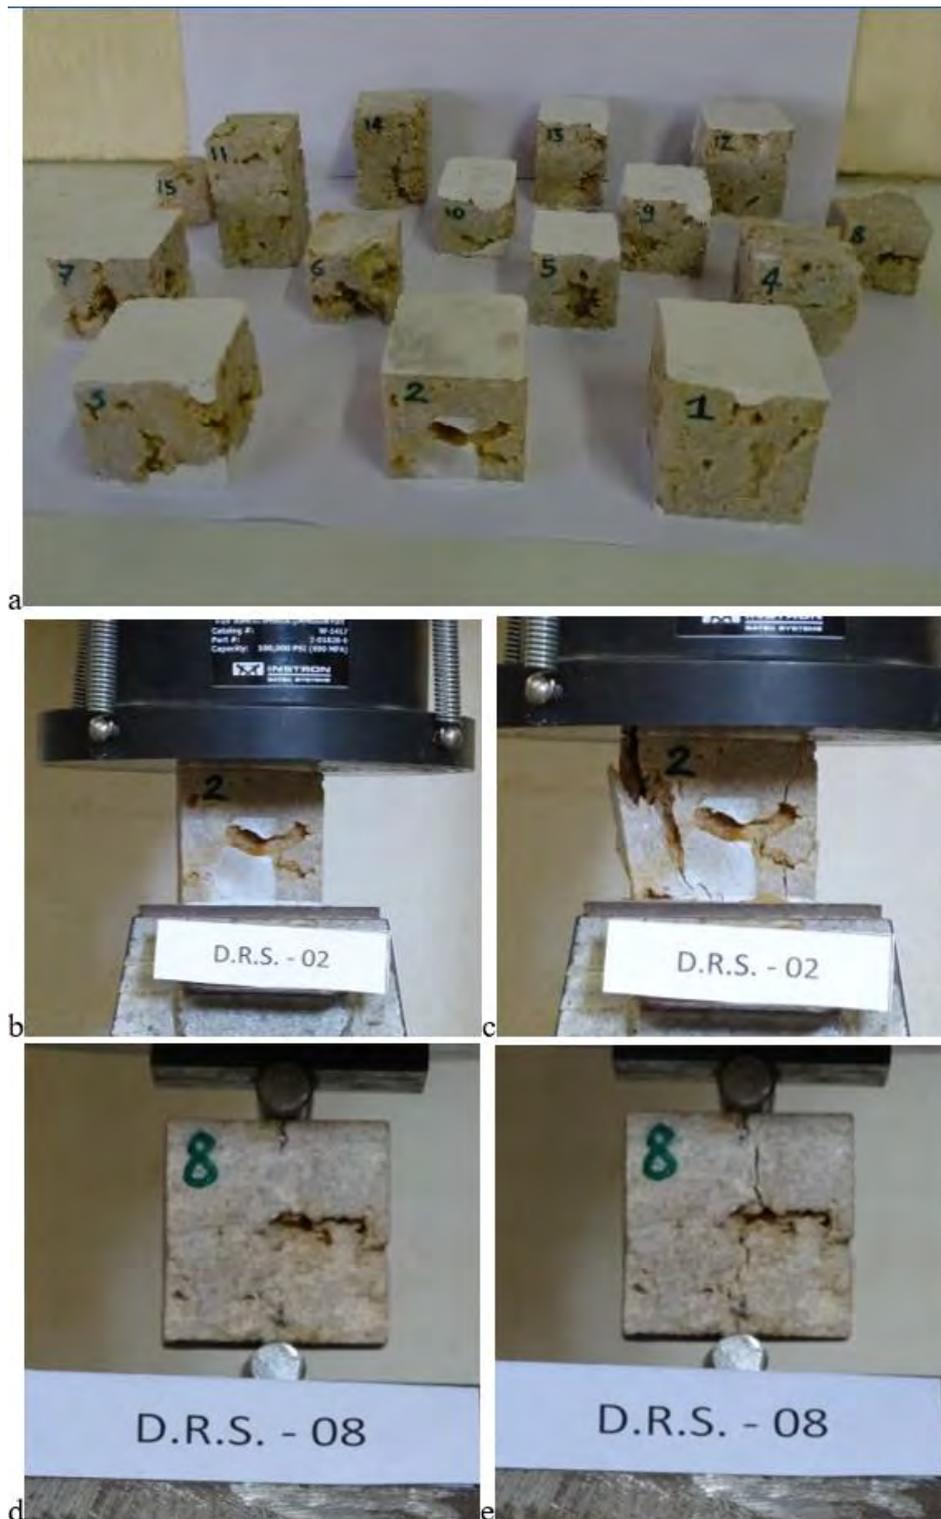
Figure 97. a. Échantillons obtenus par découpe d'échantillons DR1 et DR2, pour les essais de compression uniaxiale et les essais de traction indirecte ; b & c. Éssai de compression uniaxiale sur un spécimen représentatif ; d & e. Éssai de traction indirecte sur un spécimen représentatif, (l'auteure, 2018).

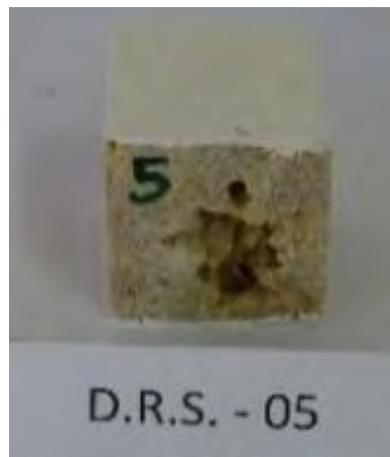
Figure 98. Spécimen avec des surfaces recouvertes d'une suspension de gypse, montrant aussi la porosité de la pierre de la *Rose des Sables*, (l'auteure, 2018).

Les surfaces supérieures et inférieures des échantillons ont été recouvertes d'une suspension de gypse pour régulariser et permettre l'application d'un champ de contraintes uniforme pendant les essais, surtout que la pierre de la *Rose des Sables* est caractérisée par sa porosité élevée (Figure 98). L'appareil pour les essais est constitué d'une presse mécanique équipée d'une cellule de pesée 20KN reliée à un système d'acquisition (enregistreur de données TDS) traçant tout le trajet d'équilibre, donc en contrôle des déplacements, avec un intervalle d'échantillonnage de 0,02 mm. Le déplacement global vertical a été acquis par un transformateur différentiel variable linéaire intégré dans la machine d'essai avec une résolution de 1 μm .

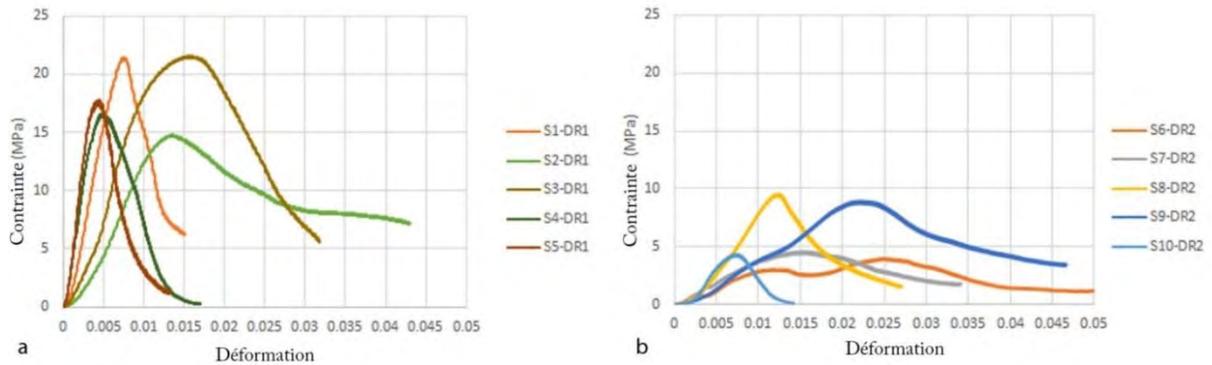
Figure 99. Diagrammes contrainte-déformation enregistrés lors des essais de compression uniaxiale : a) Échantillons obtenus à partir de l'échantillon DR1 ; b) Échantillons obtenus à partir de l'échantillon DR2, (l'auteure).

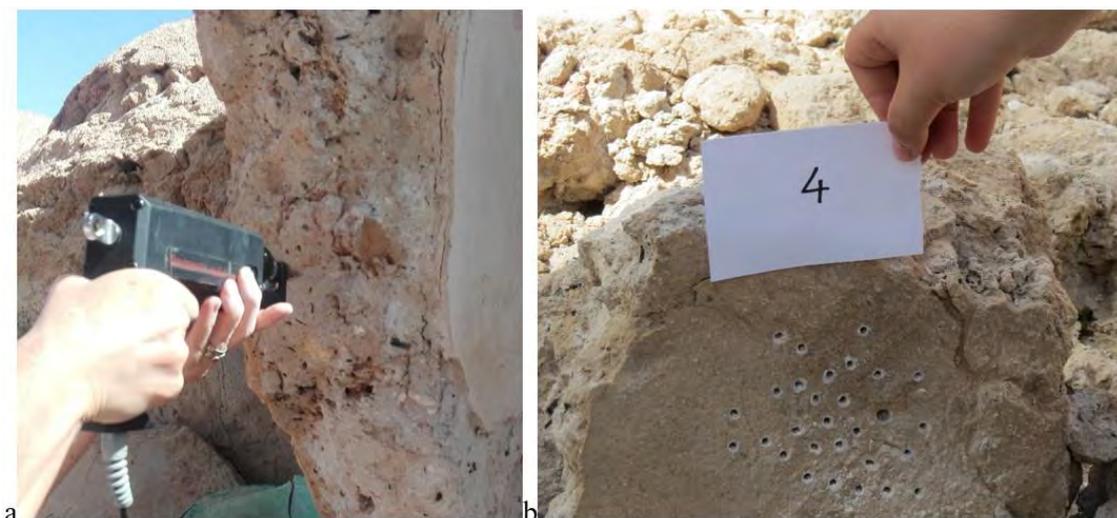
Figure 100. a & b. Tests par pénétromètre pour le mortier de gypse de la maçonnerie en Rose des Sables, (Cheima Azil et Luisa Rovero, 2019).

Concernant le mortier de gypse, des essais par pénétromètre ont été effectuées *in situ* sur le mortier de plusieurs murs (Figure 100). Le test de pénétration du mortier de la maçonnerie historique présenté dans cette étude est basé sur le principe de la pénétration, et le résultat du test est la charge de pénétration en fonction de la profondeur de pénétration (PEZZI, 2002). De ce fait, pour chaque échantillon (mortier de la maçonnerie) plusieurs pénétrations ont été effectuées. Selon le manuel de calcul des résultats obtenus par le pénétromètre (PEZZI, 2002), seulement les valeurs de pénétration qui ont plus ou moins de 25% de leur valeur moyenne ont été sélectionnées. La valeur moyenne des valeurs sélectionnées est calculée pour déterminer la résistance du mortier F_m en considérant la formulation suivante : $F_m = \frac{1}{13} M$, où M est la valeur moyenne ses valeurs sélectionnées et $\frac{1}{13}$ est le coefficient sélectionné à partir de la courbe d'étalonnage pour mortier (PEZZI, 2002), vu que les valeurs moyennes sont inférieures à 500. Les résultats des essais par pénétromètres sont reportés dans le tableau 4.4.

Échantillon	Valeur Moyenne des valeurs sélectionnées Pg	Résistance F_m (Mpa)
Échantillon 1	385	2.9
Échantillon 2	398	2.6
Échantillon 3	340	2.7
Échantillon 4	397	3.2
<i>Valeur Moyenne</i>		2.8
<i>Écart-type</i>		0.22
<i>Coefficient de variation</i>		0.08

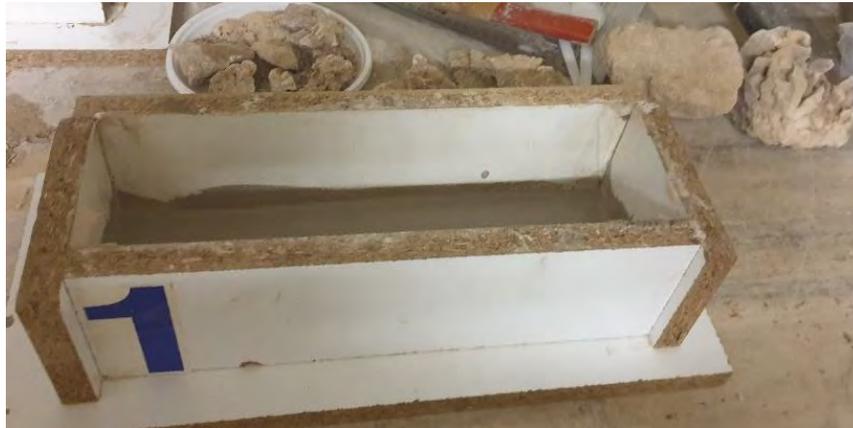
Figure 102. Bloc de coffrage de forme parallélépipédique, dimensions 34x10x10 cm³, (l'auteure, 2020).

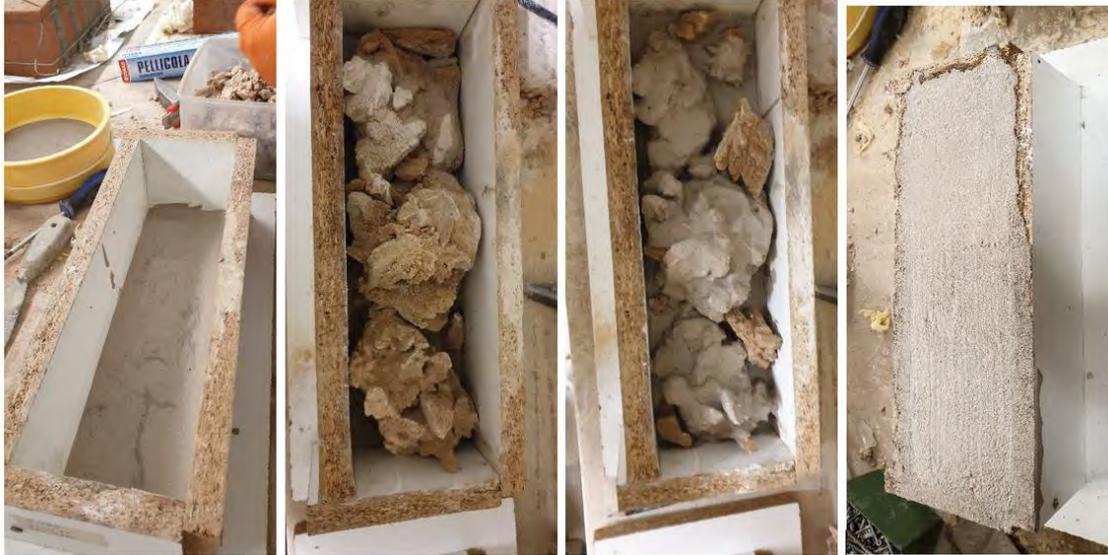
Figure 103. Étapes de préparation de l'échantillon M de la maçonnerie en *Rose des Sables* à l'échelle 1 : 2 dans le coffrage (l'auteure, 2020).

Concernant les échantillons M à l'échelle 1 : 2, des blocs irréguliers d'environ 13x9x6 cm (longueur, largeur, hauteur) ont été utilisés. Les blocs de pierre sont mis dans le coffrage après la mise en œuvre d'une couche importante de gypse, puis de petits morceaux de pierre seront introduits pour combler le vide entre les plus grosses pierres, puis une couche de gypse est ajoutée, en continuant ce processus jusqu'au coffrage est rempli (Figure 103). En ce qui concerne le mortier de gypse, trois parties du liant de

gypse ont été mélangées à deux parties d'eau conformément aux indications fournies par les maçons interrogés lors de la visite du site de restauration de *Zaouia Ettidjania* à *Guemar, Souf* (Supra chapitre 2).

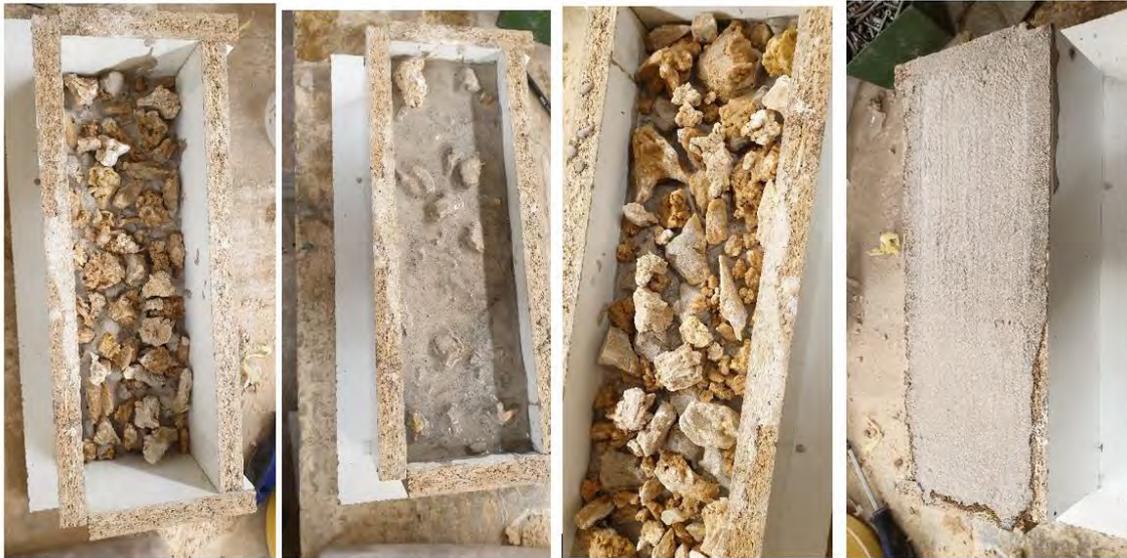
Figure 104. Étapes de préparation d'échantillon de maçonnerie en Rose des Sables M' à l'échelle 1: 5 dans le coffrage (l'auteure, 2020).

En ce qui concerne les échantillons M' à l'échelle 1 : 5, la même procédure de fabrication a été utilisée, en utilisant des blocs irréguliers plus petits, avec des dimensions d'environ 7x4x2 cm (longueur, largeur, hauteur), (Figure 104). Dans le tableau 8, les poids et les volumes de l'élément de maçonnerie (bloc de *Rose des Sables* et mortier de gypse) utilisés pour les échantillons M et M' sont indiqués. Pour chaque échantillon, le poids des blocs de pierre a été mesuré avant la réalisation des échantillons, tandis que le poids du mortier employé a été calculé en soustrayant le poids des blocs de pierre utilisés du poids de l'échantillon mûri après 130 jours.

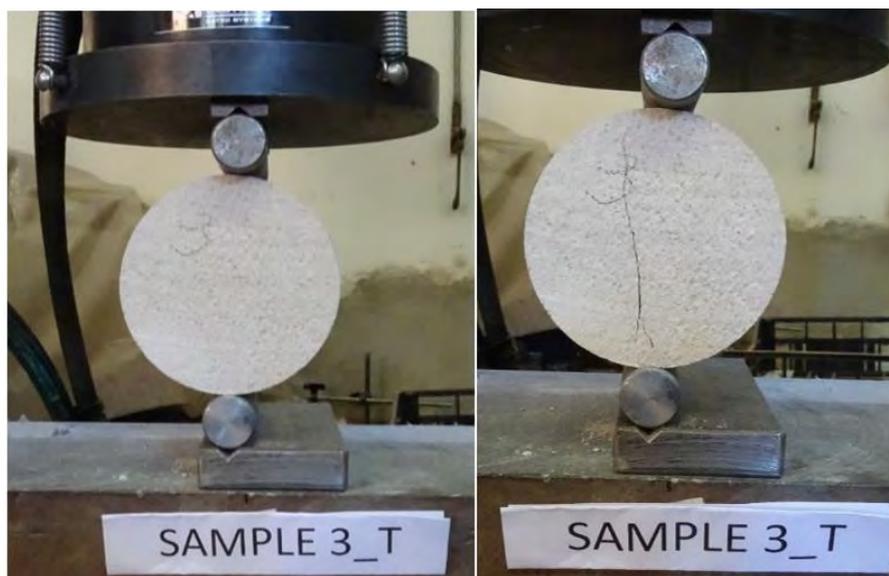
Figure 109. Essai de traction indirecte (l'auteure, 2020).

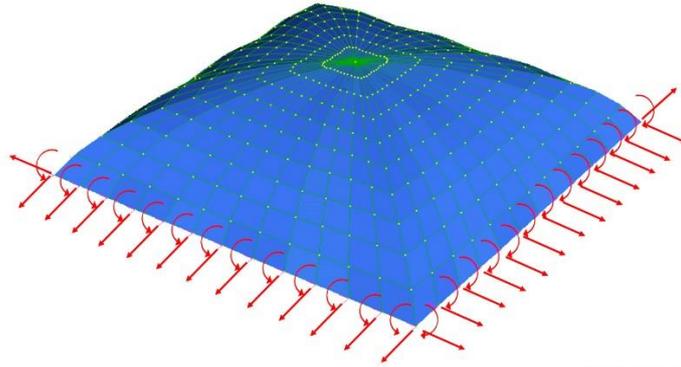
Figure 110. Géométrie du modèle de coupole et les conditions aux limites (l'auteure).

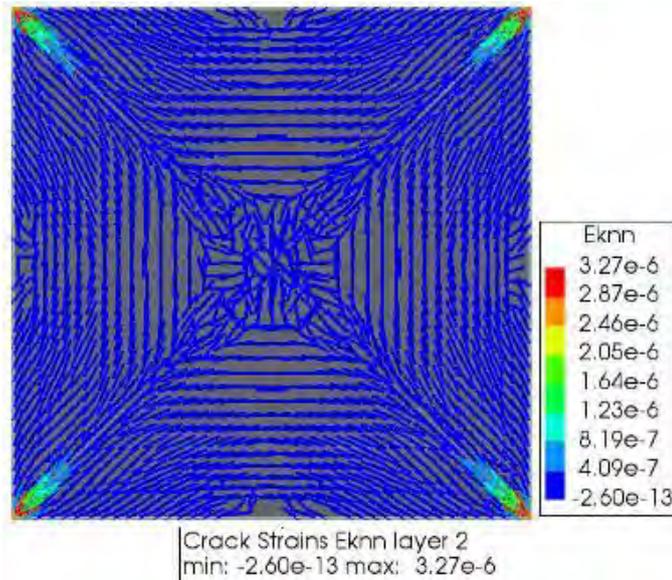
Figure 113. Résultat de l'analyse non linéaire FEM : Distribution des déformations de fissures dans la surface moyenne de la coupole.

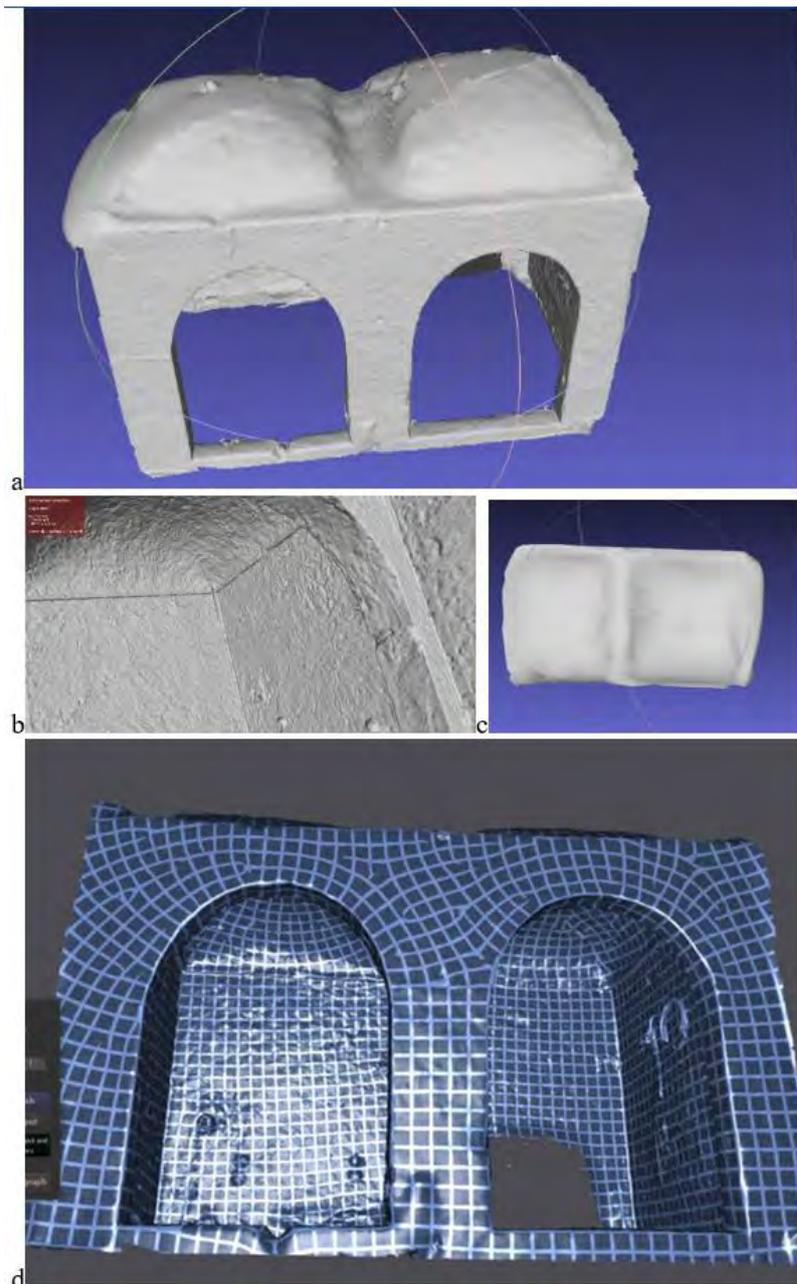
Figure 115. a. Modèle de maillage triangulé obtenu avec le logiciel MeshLab. b. Texture rugueuse de la surface du maillage (texture du plâtre) avant la simplification. c. Texture lisse de la surface du maillage après la simplification. d. Simplification du maillage avec le logiciel Instant Meshes (l'auteur).

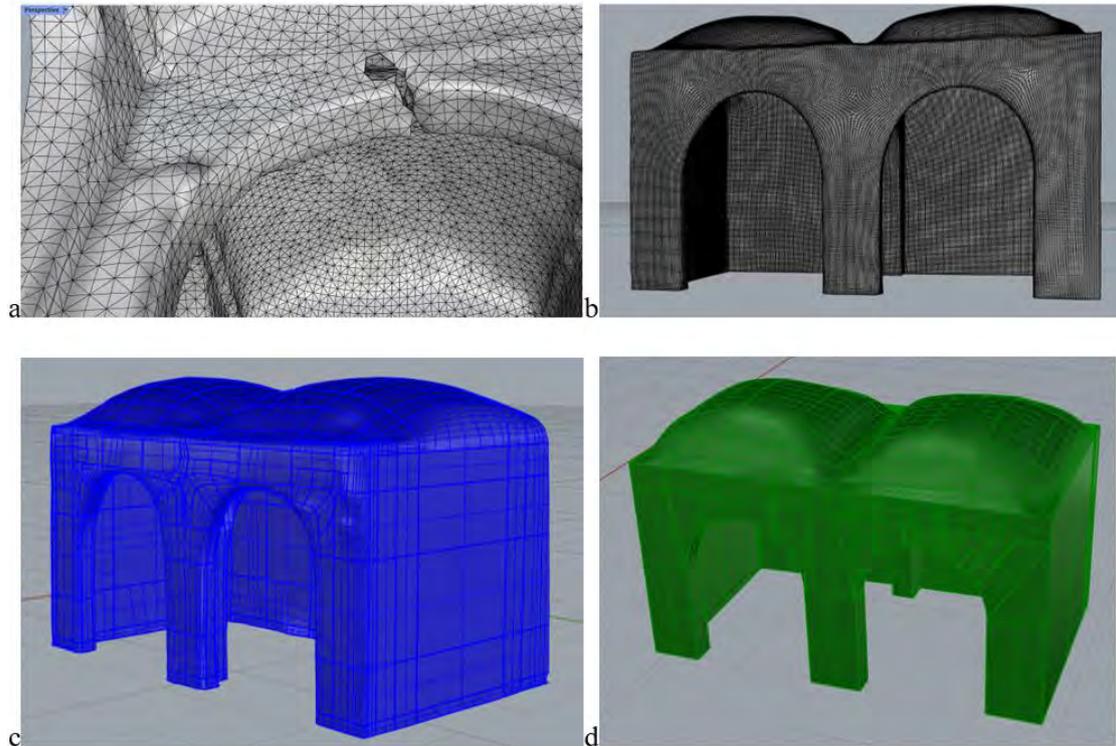
Figure 116. a. Trou de la fissure au niveau maillage du modèle. b. Résultat final du modèle de maillage dans le logiciel Rhinoceros.7. c. Création des surfaces *NURBS* à partir du modèle de maillage par le plugin *RhinoResurf*. d. Création du Solide à partir du modèle des surfaces *NURBS* simplifiées, Rhinoceros.7 (l'auteure).

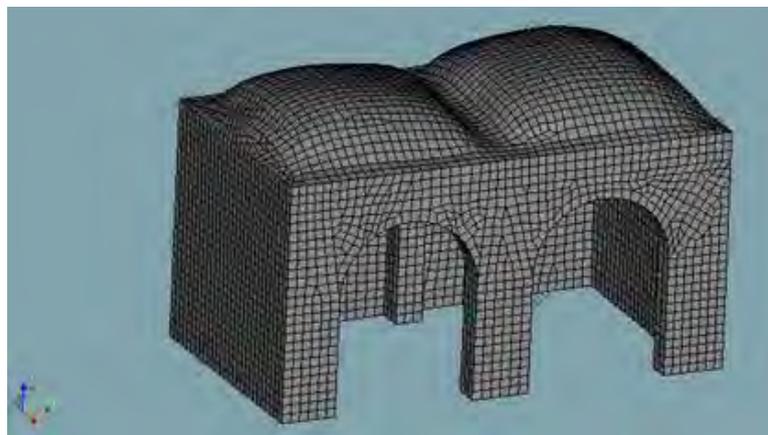
Figure 117. Modèle numérique du maillage sur DIANA FEA, (l'auteure).

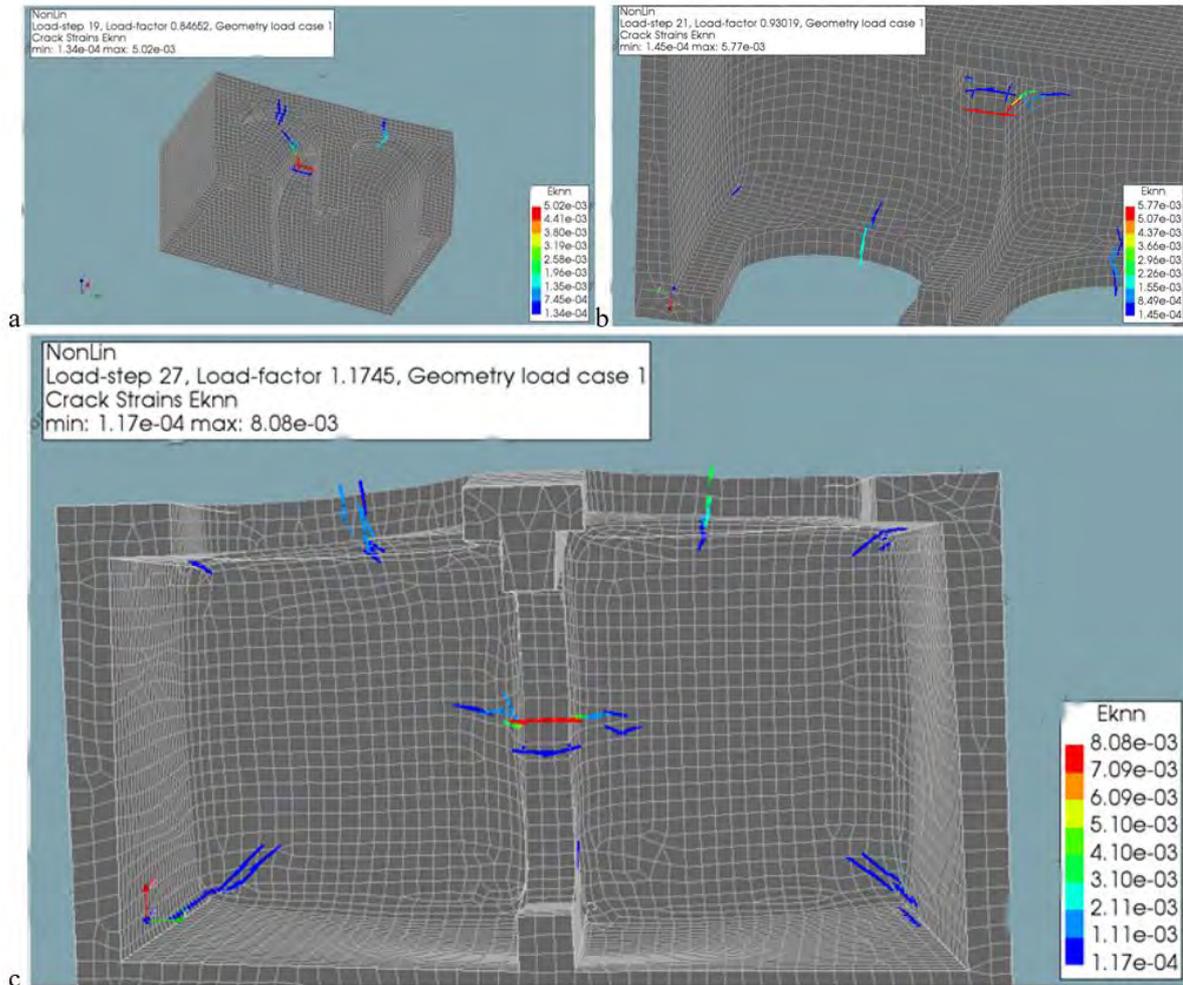
Figure 126. Résultat de l'analyse non linéaire FEM: Distribution des déformations de fissures dans le modèle: a. pour le pas de charge de 0,84 ; b. pour l'échelon de charge de 0,93 11. c. pour l'échelon de charge de 1,17, (l'auteure).

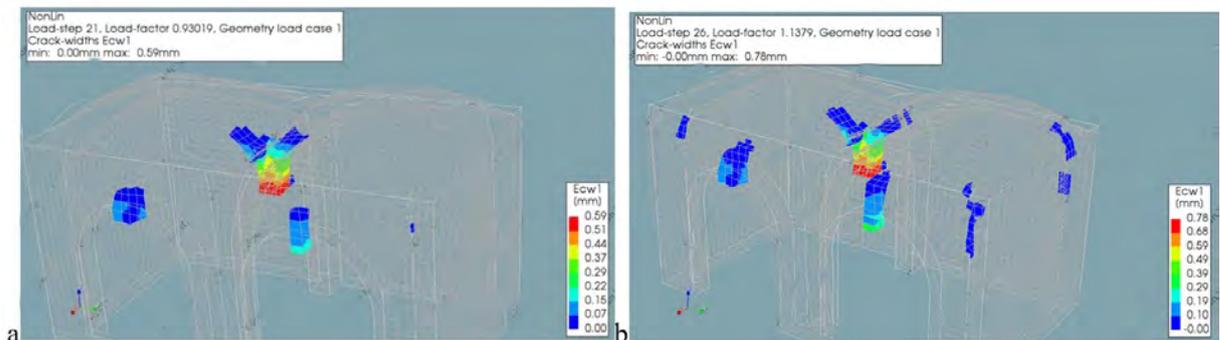
Figure 127. Résultat de l'analyse non linéaire FEM: les largeurs de fissures dans le modèle pour le pas de charge a: 0,93g; b. 1,13, (l'auteure).

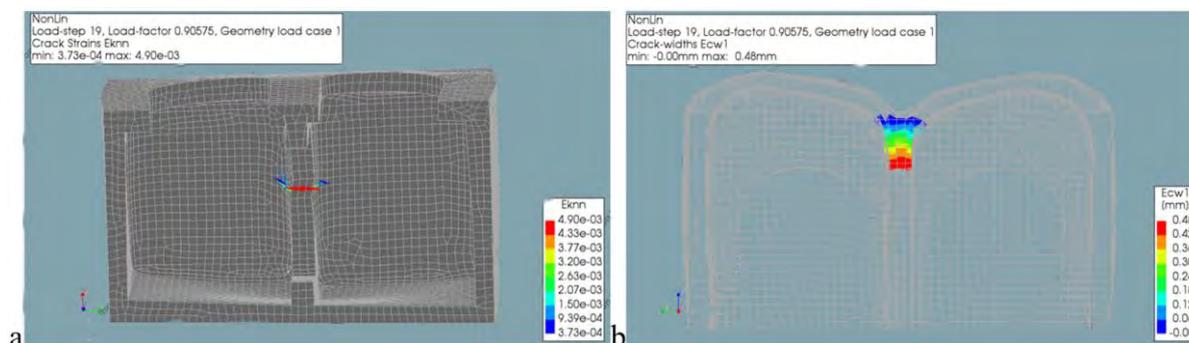
Figure 128. Résultat de l'analyse non linéaire FEM : a. Répartition des fissures dans le modèle pour l'échelon de charge 0,9g. b. Largeurs des fissures dans le modèle pour l'échelon de charge 0,9 g (l'auteure).
