DOTTORATO IN ARCHITETTURA, PROGETTO, CONOSCENZA E SALVAGUARDIA DEL PATRIMONIO  
CULTURALE

**Gli effetti delle azioni ambientali sulla durabilità del calcestruzzo.**  
Considerazioni sul deterioramento di strutture in c.a. di interesse culturale  
esposte ad agenti ambientali

Dott.ssa Marta Castellini

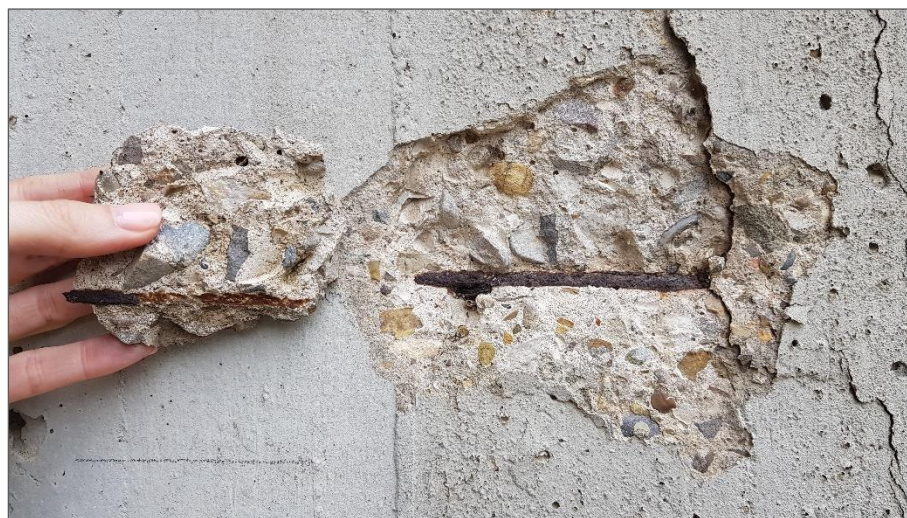
**Figura 2.5.** Firenze, Sorgane, edificio A (1981) Dettaglio del fenomeno di *spalling* causato della corrosione della staffa, in presenza di copriferro carbonatato (foto M. Castellini 2021).

che riveste l'armatura interna agli elementi resistenti, rendendola suscettibile all'azione di ossigeno e acqua, e ponendo così le condizioni per l'innescò della corrosione (Fig. 2.5).

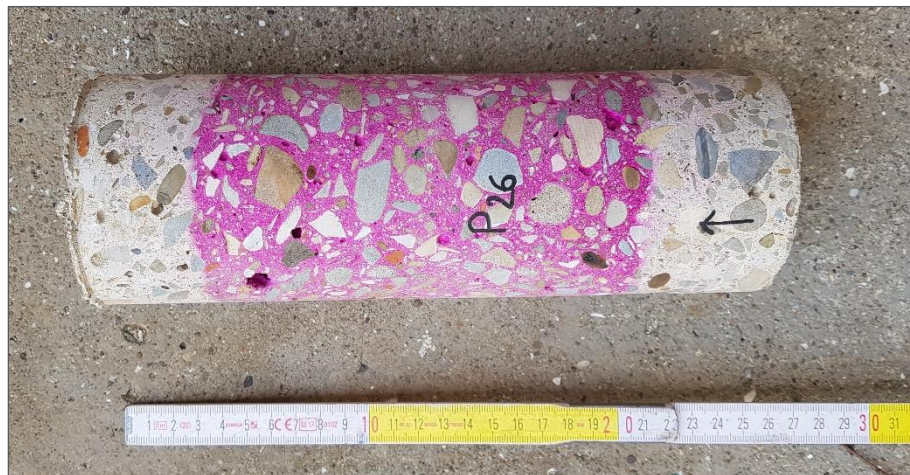
**Figura 2.6.** Determinazione della profondità di carbonatazione tramite metodo della fenolftaleina su una carota prelevata da un edificio con  $T_a = 44$  anni. Le parti esterne carbonatate non mostrano alcuna alterazione di colore, mentre la parte interna non carbonatata ( $\text{pH} > 9$ ) è evidenziata dal viraggio al colore viola. La profondità di carbonatazione su entrambe le estremità della carota è di circa 4 cm (foto M. Castellini 2021).

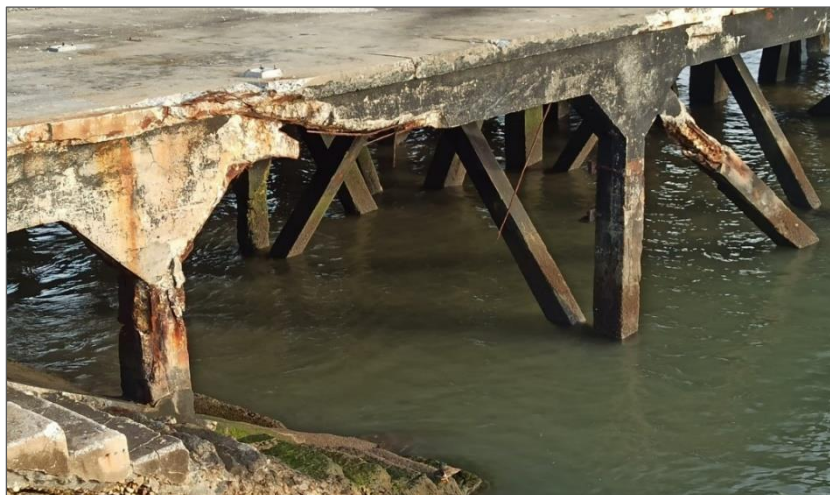
**Figura 2.7.** Esempio di struttura in c.a. in ambiente marino, in parte permanente sommersa, in parte sottoposta a bagnatura ciclica in corrispondenza delle *tidal and splash zones*.

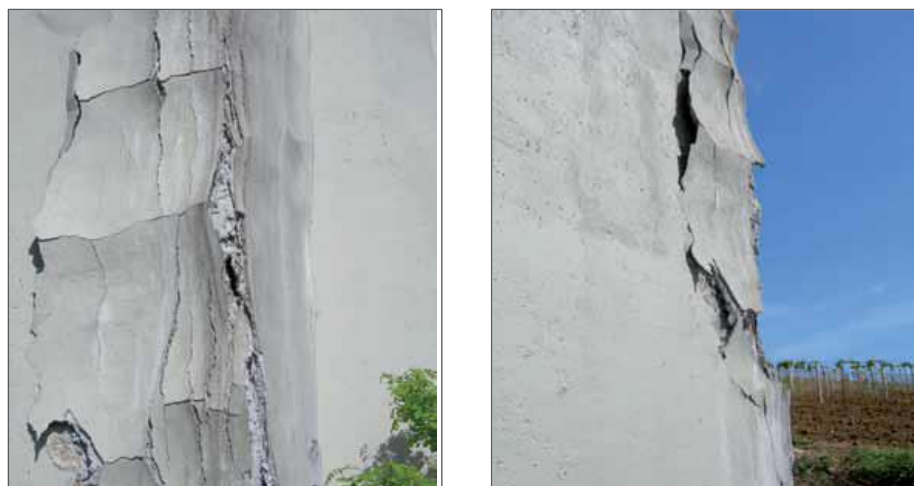
**Figura 2.13.** Esempio di struttura interessata da attacco solfatico, con dettagli dei rigonfiamenti e conseguenti delaminazioni in atto (foto da [www.mapei.com](http://www.mapei.com), cons. 03/01/2024).

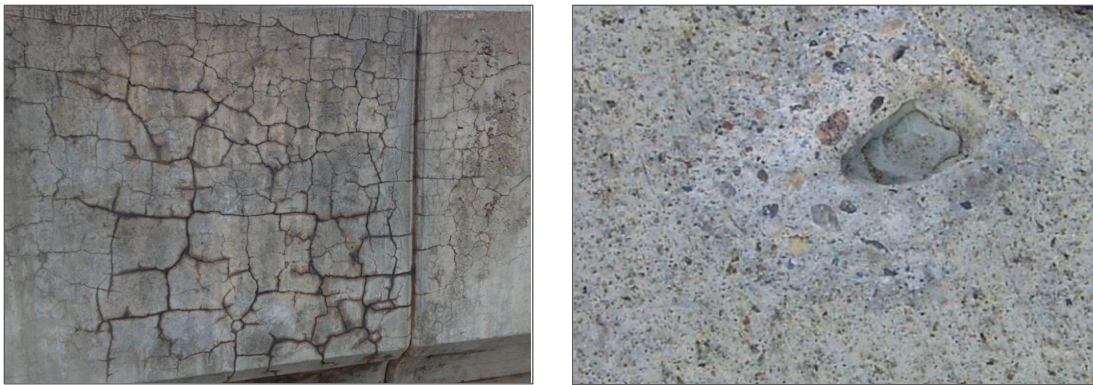
**Figura 2.15.** a) *map cracking* del cls dovuto all'innesco di reazioni alcali-silice; b) dettaglio dell'espulsione di un aggregato dovuto al fenomeno di *pop-out* (da [www.usa.sika.com](http://www.usa.sika.com), cons. 03/01/2024).

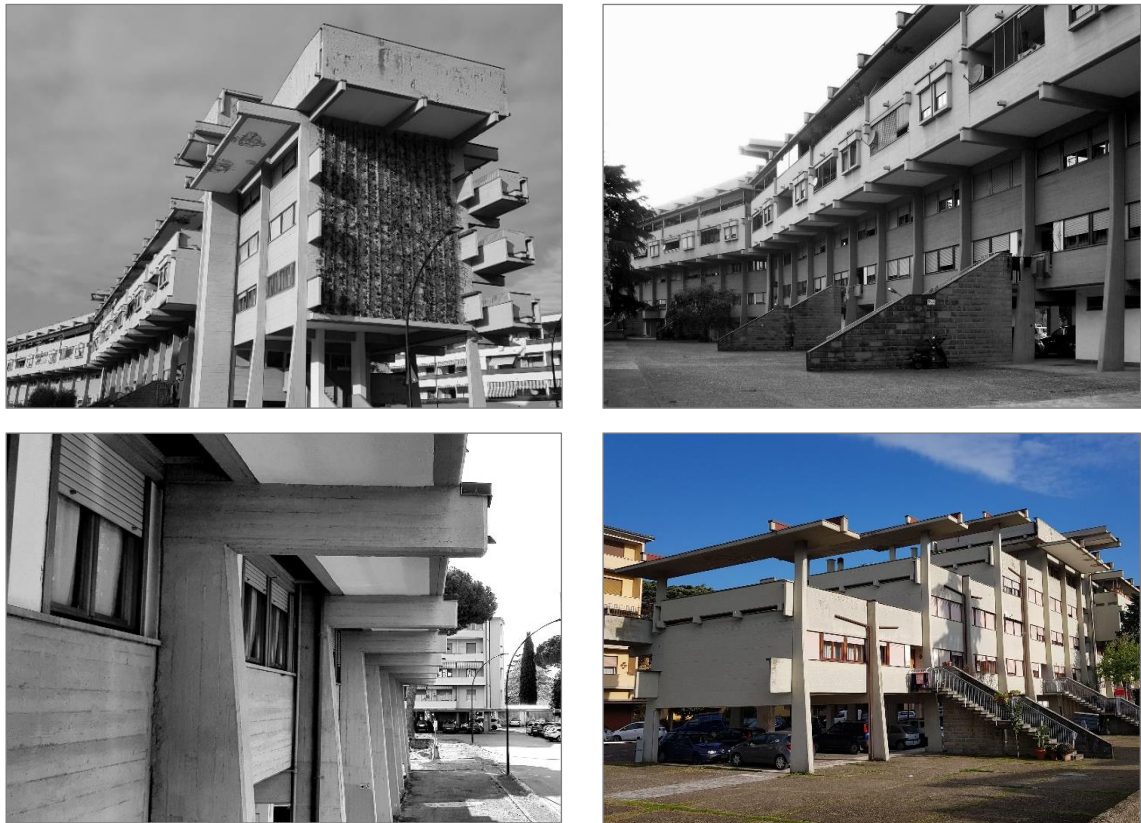
**Figura 3.2.** Sorgane, edificio A (1981). Vedute dei prospetti (foto M. Castellini, 2021).

L'edificio si configura come una struttura a sviluppo longitudinale, con una lunghezza di circa 180 m e una larghezza di 11 m. La distribuzione agli alloggi avviene, sul fronte e sul lato sud, tramite dei ballatoi esterni sospesi, accessibili dalla strada; dal lato nord si accede tramite il corpo scala e il blocco ascensore situati allo snodo angolare tra il primo e il secondo corpo strutturale. Il carattere brutalista dell'edificio è enfatizzato dall'esposizione degli elementi strutturali, proiettati a sbalzo esternamente alle superfici, e dall'utilizzo del cemento a vista (Fig. 3.2).

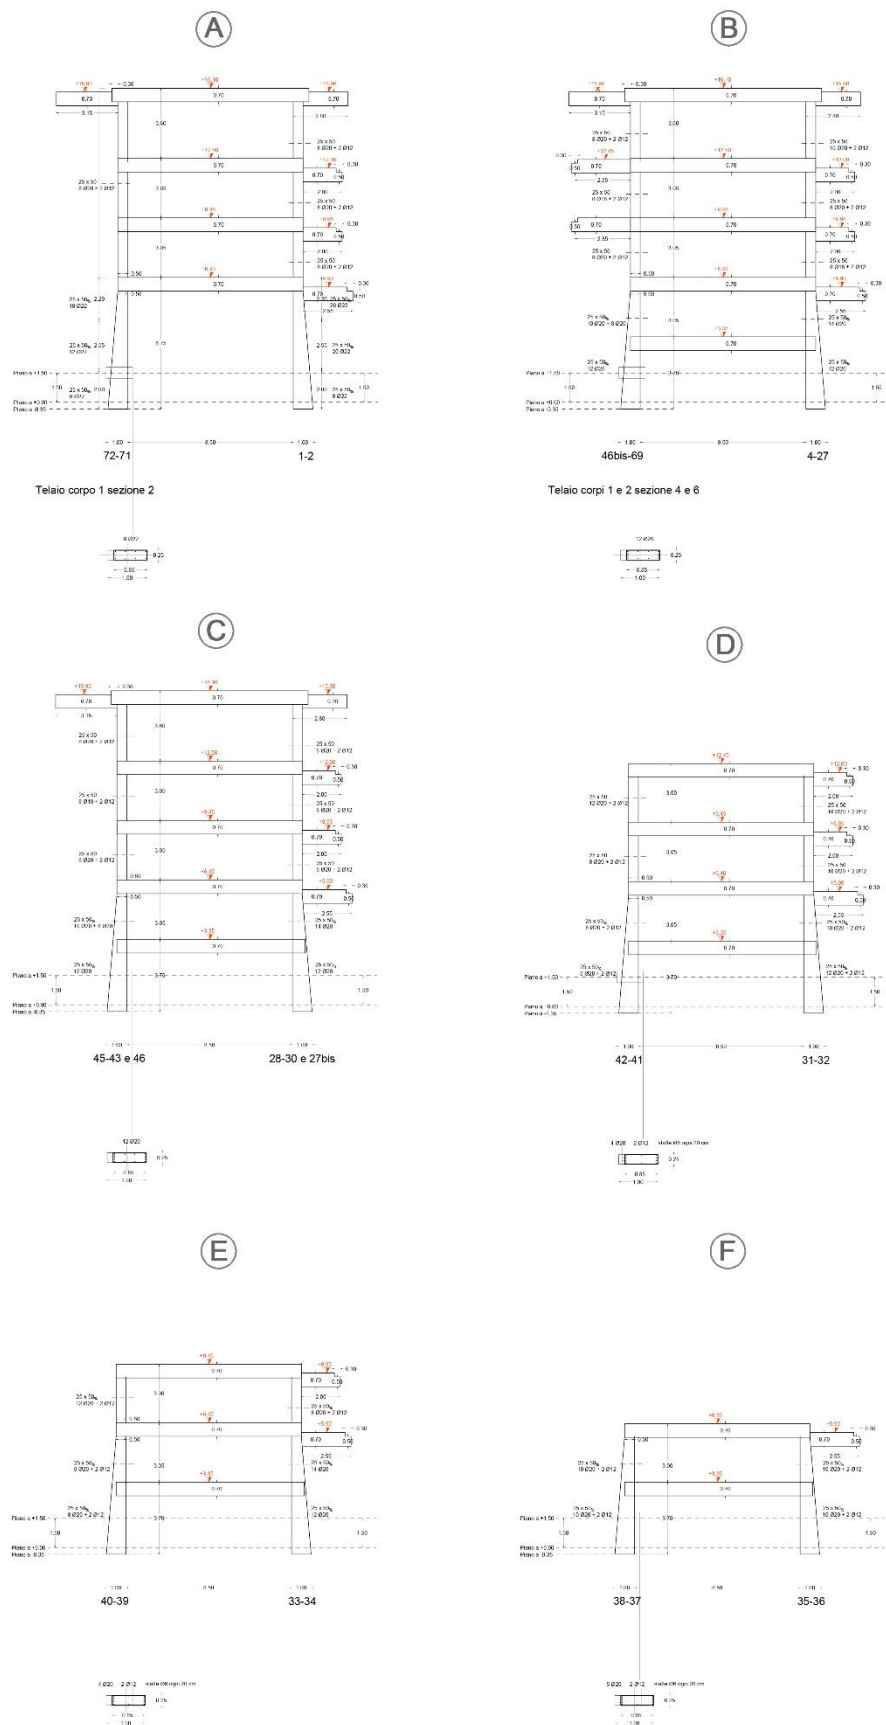
Figura 3.4. Restituzione delle sei sezioni tipo dei telai strutturali presenti nell'edificio.

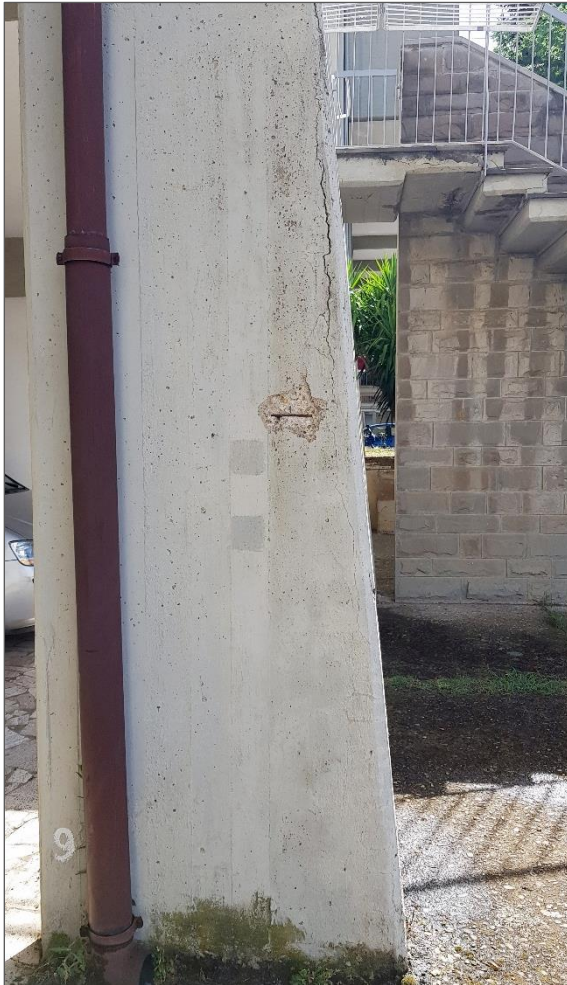
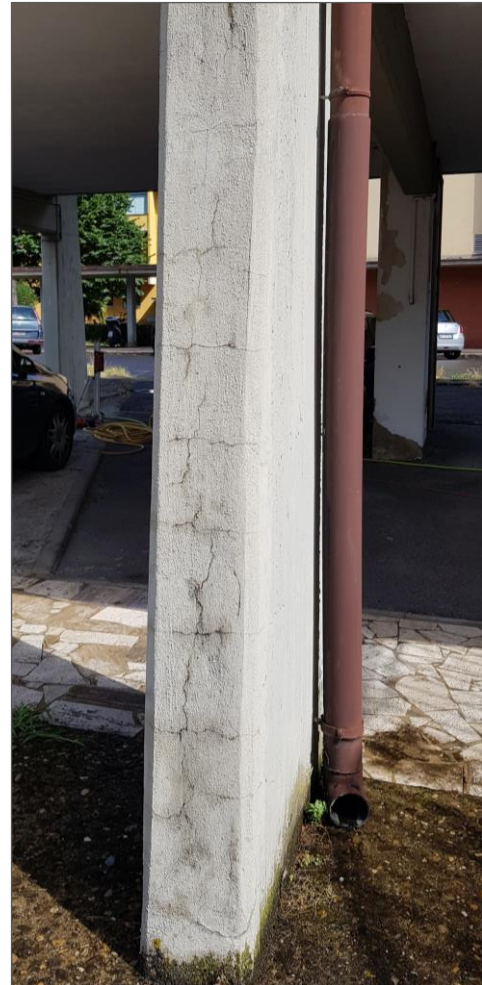
**Figura 3.6.** Dettaglio dei segni di deterioramento sui pilastri del terzo blocco, lato sud, maggiormente esposti alle piogge battenti.

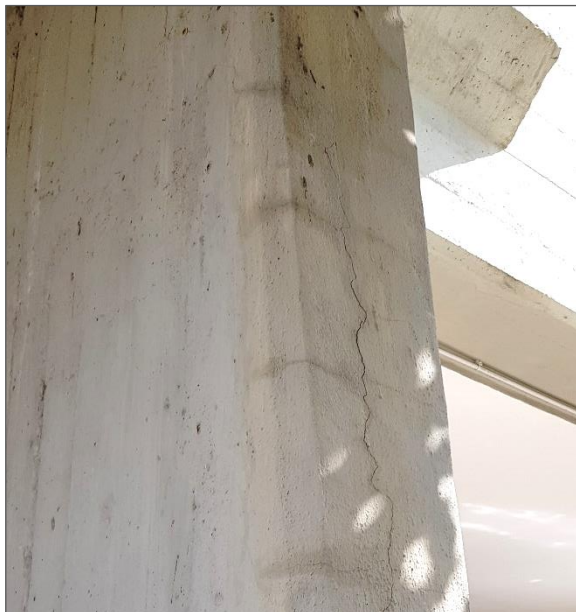
**Figura 3.7.** Dettaglio delle fessurazioni formatesi nuovamente su una porzione di cls di ripristino.

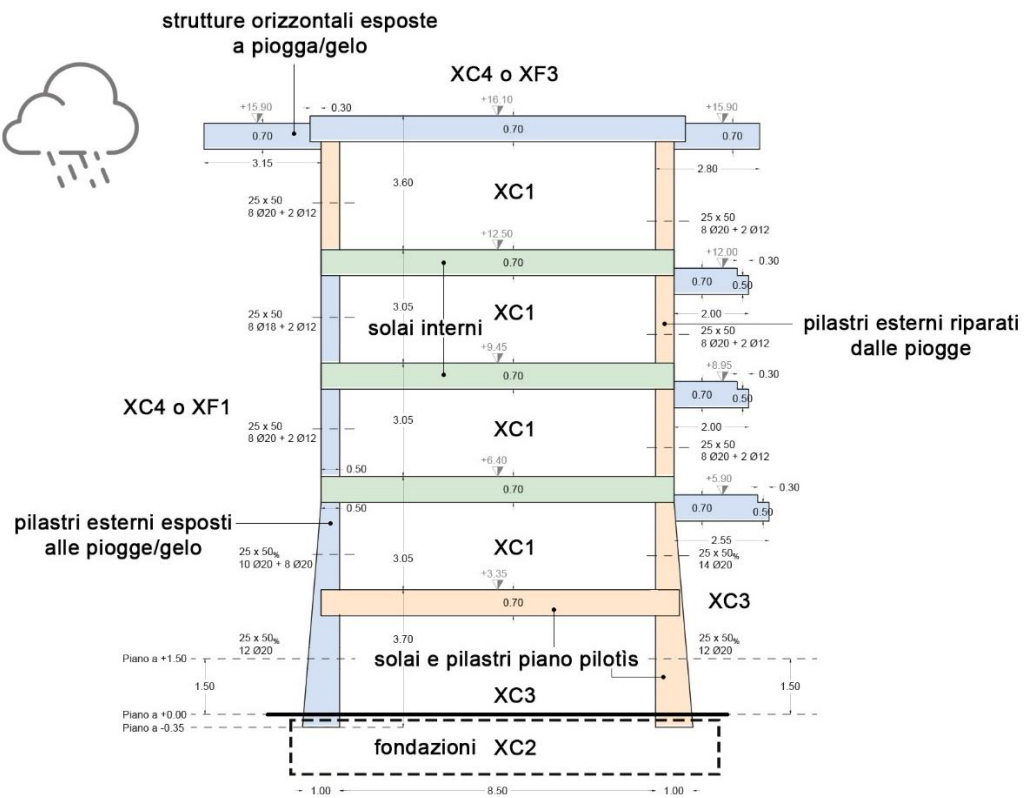
**Figura 3.8.** Classi di esposizione ambientale delle strutture in elevazione, individuate sulla sezione di uno dei telai tipo dell'edificio (III corpo strutturale, telaio B).

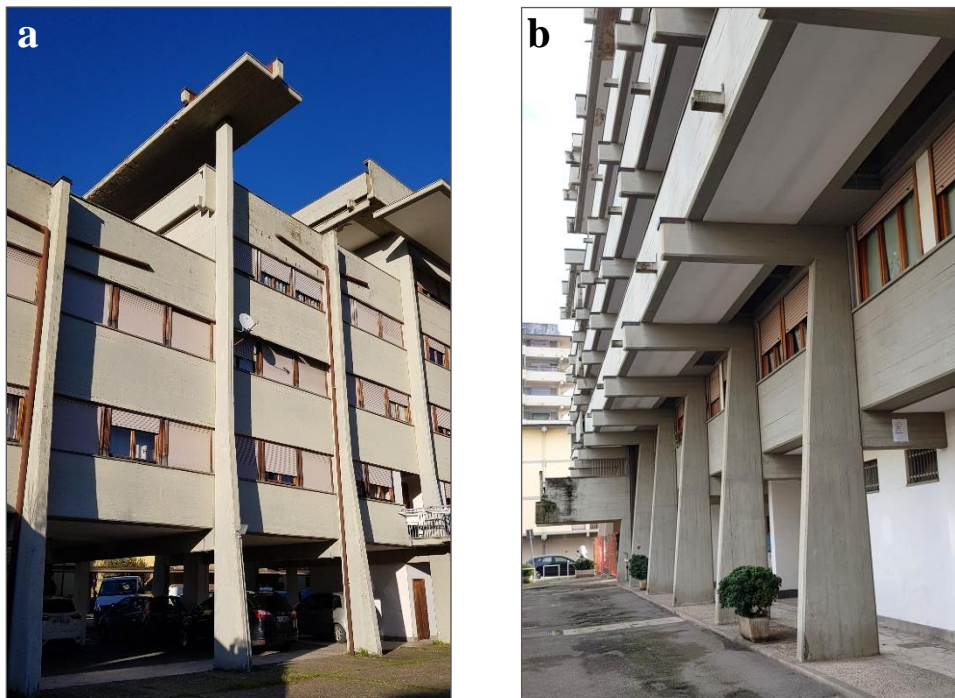
**Figura 3.9.** a) elementi strutturali a vista esposti alla pioggia battente; b) strutture in elevazione esposte all'esterno, ma prevalentemente riparate dalle piogge.

- **Classe XC1** (Cls armati all'interno di ambienti con umidità relativa molto bassa): strutture in elevazione interne all'edificio (solai, travi, pilastri, setti);
- **Classe XC2** (Cls armati immersi in acqua o in terreni non aggressivi, costantemente a contatto con umidità molto elevate): fondazione dirette e muri controterra, in terreno non aggressivo;
- **Classe XC3** (Cls armati in presenza di livelli di umidità medio-alti, prevalentemente esposti all'esterno ma riparati dalle piogge battenti): travi, solai e pilastri del piano pilotis, vano ascensore (Fig. 3.9b);
- **Classe XC4** (Cls esterni esposti alla pioggia, ovvero soggetti ciclicamente a condizioni di asciutto e bagnato): tutti gli elementi strutturali a vista esposti alla pioggia battente (terrazze di copertura, pensiline, travi a vista, pilastri esterni, setti esterni, scale

esterne di accesso ai ballatoi) (Fig. 3.9a).

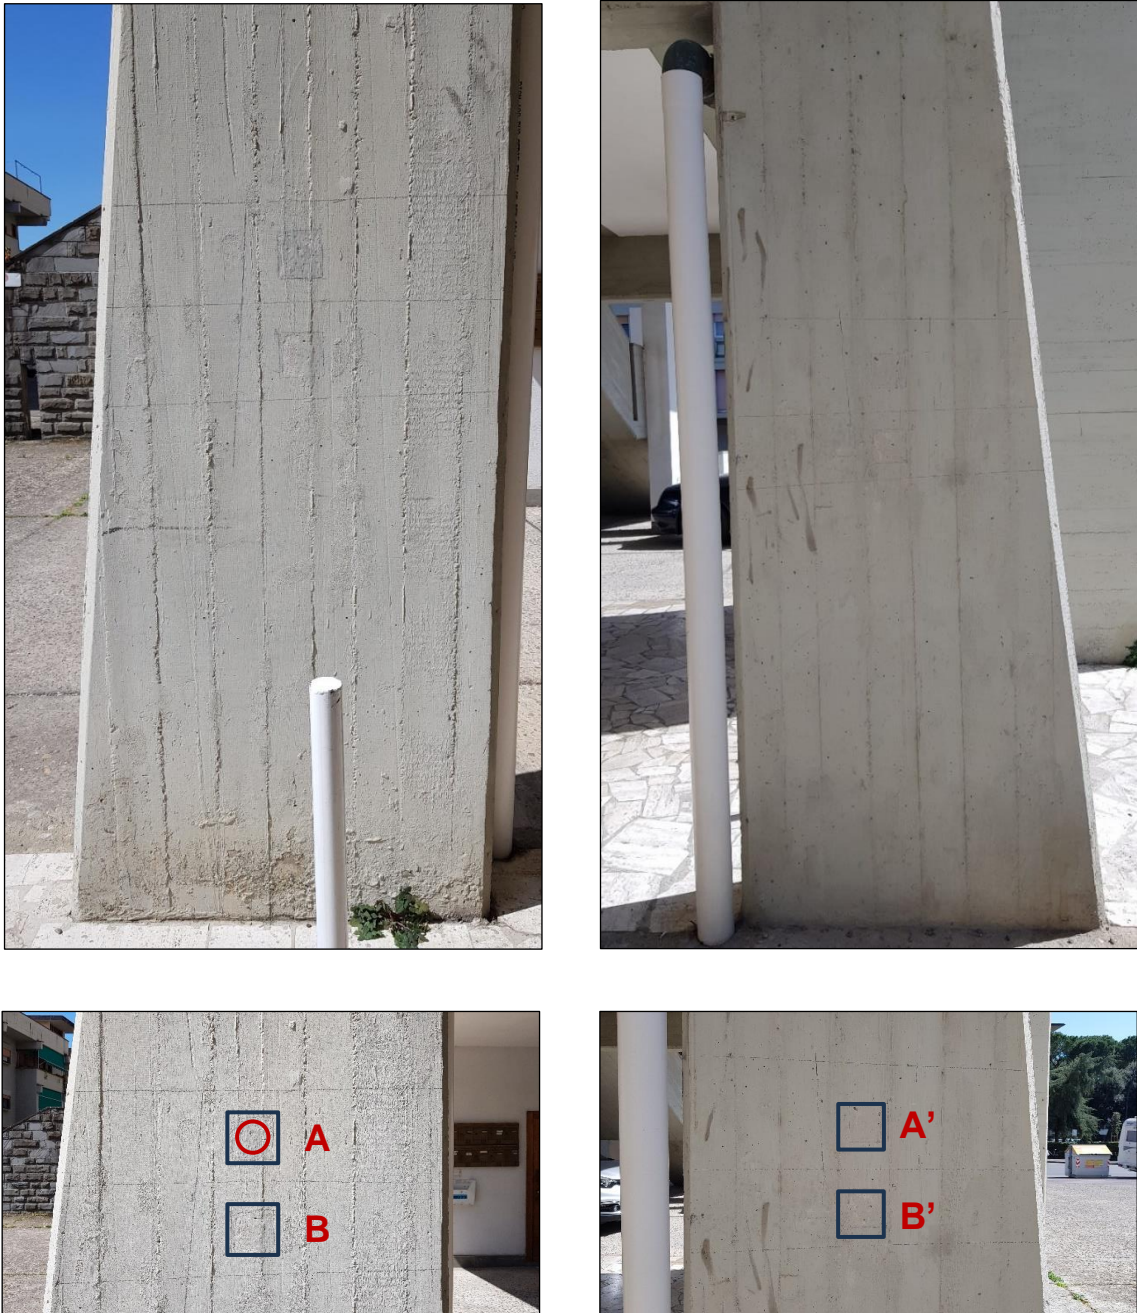
**Figura 3.12.** Sorgane, edificio A, Pilastro P69. Sopra: Prospetti AB e A'B' con il rilievo delle armature eseguito mediante pacometro; sotto: dettaglio delle aree di indagine A e B e delle corrispondenti A' e B', per l'esecuzione delle misure in trasmissione diretta.

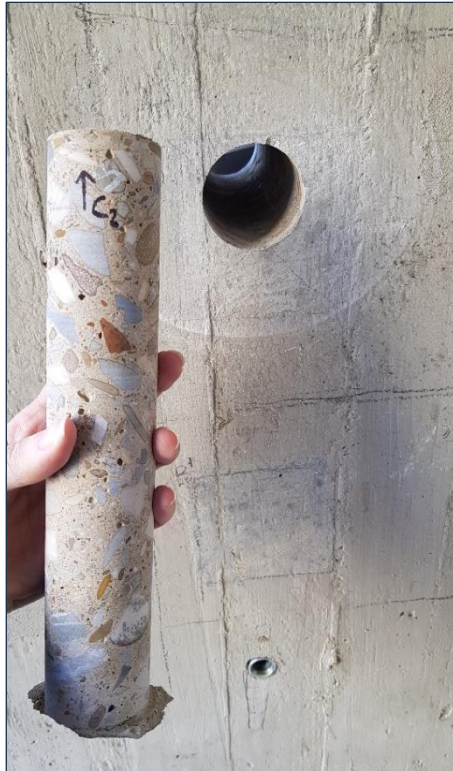
**Figura 3.13.** Sorgane, edificio A, Pilastro P16. Il provino è stato carotato in corrispondenza dell'area di prova A-A'.

- **Prove distruttive.** I dati acquisiti tramite la campagna d'indagine non distruttiva sono stati integrati con i risultati delle prove a rottura per compressione eseguite su 10 carote estratte dai pilastri dell'edificio, in corrispondenza delle zone già indagate con le misure non distruttive (Fig. 3.13).

In accordo con la norma UNI EN 13791: 2019. *Valutazione della resistenza a compressione in sito nelle strutture e nei componenti prefabbricati di calcestruzzo*, al punto 6, sono state prelevate otto carote di diametro pari a 84 mm, più due provini con diametro di 45 mm<sup>27</sup>, poi rifilati secondo il rapporto d/h pari a 1:2. Le modalità di esecuzione della prova di resistenza a compressione sono conformi alla norma UNI EN 12390-3: 2019. *Prove sul calcestruzzo indurito - Parte 3: Resistenza alla compressione dei provini* e descritte più ampiamente nel Paragrafo 4.3.1.

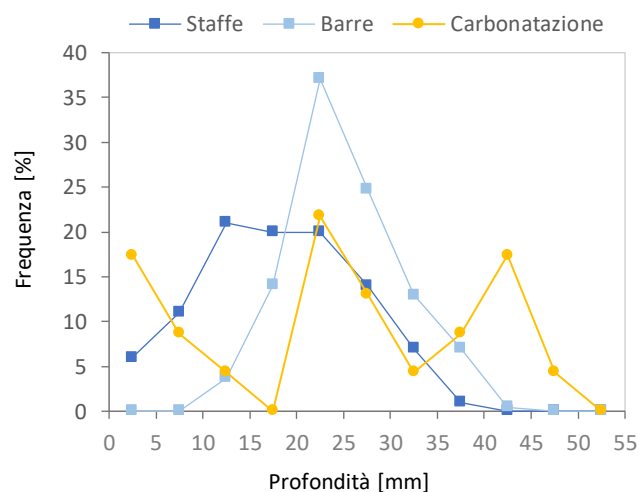
**Figura 3.17.** Distribuzione di frequenza percentuale delle misure della profondità di carbonatazione e dello spessore del copriferro in corrispondenza di staffe e barre longitudinali, entro intervalli di profondità prestabiliti.

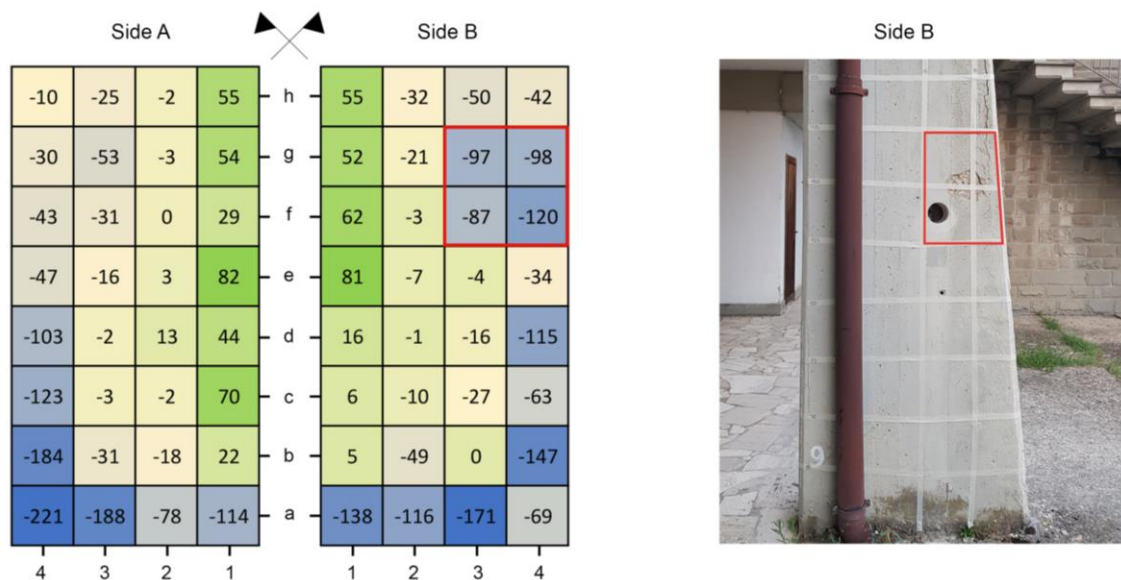
**Figura 3.18.** A sx: Mappatura del potenziale di corrosione di entrambe le superfici del pilastro P42 (Side A e Side B). I valori sono espressi in mV vs Cu/CuSO<sub>4</sub>. A dx: il pilastro P42, Side B, con la griglia di acquisizione misure.

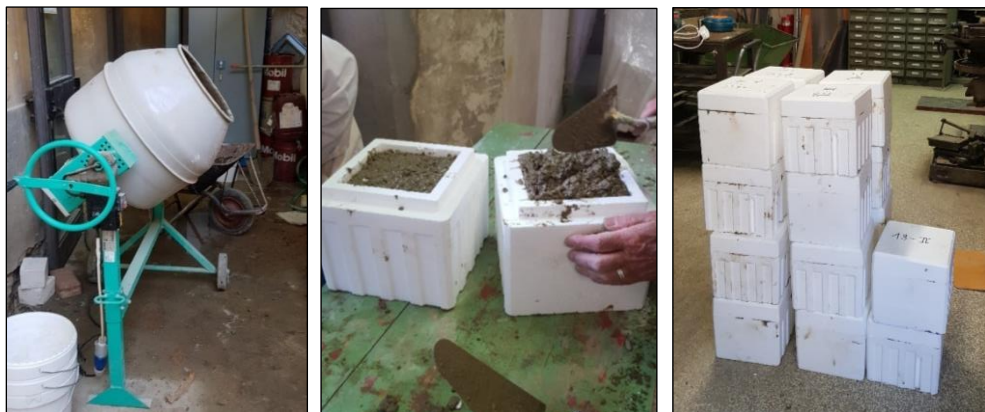
**Figura 4.1.** Fasi del confezionamento dei provini.

In accordo alla UNI EN 12390-1: 2021, sono stati realizzati dei provini cubici di lato 150 mm, utilizzando casseforme in polistirolo conformi agli standard (Fig. 4.1). I metodi per la confezione e stagionatura dei provini sono specificati nella Parte 2 della norma; nello specifico si evidenzia che riguardo alla compattazione del cls è stata eseguito il metodo manuale (punto 6.2.3). La stagionatura dei provini è avvenuta in ambiente a temperatura di  $20 \pm 2$  °C e umidità relativa di circa 60 %; dopo 28 giorni, i provini sono stati scasserati e siglati. In questa ricerca i campioni sono stati prodotti in due fasi: con il primo getto sono stati confezionati 47 provini e altri 23 campioni con il secondo getto, per un totale di 70 campioni. La resistenza a compressione sviluppata a 28 giorni è stata calcolata come media dei valori ottenuti da 6 provini del primo getto e 4 provini del secondo getto. Come meglio descritto al Paragrafo 4.3.1, la prova di compressione è stata eseguita su campioni cilindrici di diametro 54 mm ricavati tramite carotaggio dai provini cubici. La scelta di acquisire la resistenza cilindrica  $f_{car}$  [MPa] come unico parametro di misura ha permesso, infatti, di uniformare la comparazione tra i valori di resistenza dei campioni estratti in situ dal caso studio, con quelli dei provini di laboratorio, prima e durante i processi di invecchiamento. I provini confezionati hanno restituito i seguenti valori medi di resistenza cilindrica a 28 giorni:  $f_{car, I \text{ getto}}$  pari a **23.7 MPa** e  $f_{car, II \text{ getto}}$  pari a **23.4 MPa**. Utilizzando la consolidata relazione di letteratura che considera il fattore di conversione 0.83 per il passaggio da resistenza cubica a cilindrica, e considerando gli effetti di disturbo dati dal carotaggio, si può concludere che le resistenze sviluppate dai provini risultino compatibili con la resistenza caratteristica delle strutture riportata nel certificato di collaudo del c.a. dell'edificio reale, pari a  $299 \text{ kg/cm}^2$ <sup>33</sup>.

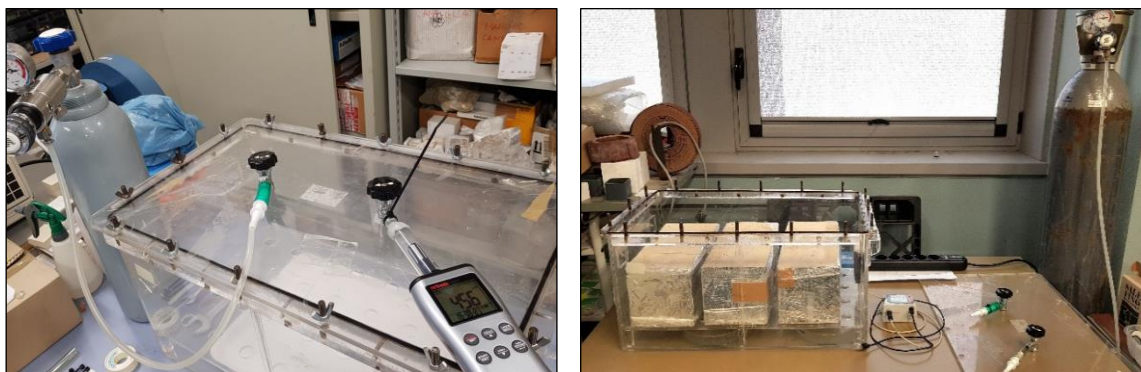
**Figura 4.5.** Sistema per l'iniezione e il monitoraggio della CO<sub>2</sub> nella camera di conservazione.

all'interno della camera di conservazione. Infine, i campioni sono stati collocati all'interno della camera, collegata tramite un iniettore alla bombola di CO<sub>2</sub>. I parametri di riferimento adottati per la prova sono i seguenti: valore di concentrazione di CO<sub>2</sub> pari a  $1 \pm 0.5$  %, temperatura di  $20 \pm 2$  °C e umidità relativa al  $57 \pm 3$  %. Si evidenzia che il valore di concentrazione previsto dalla norma è pari al  $3 \pm 0.5$  %, tuttavia dei test preliminari hanno dimostrato la difficoltà di mantenere costante all'interno della camera di conservazione un valore superiore all'1%, in quanto le operazioni di controllo e calibrazione sono state eseguite manualmente<sup>35</sup>. Infatti, durante il tempo di prova, il contenuto di anidride carbonica all'interno della camera può diminuire, anche rapidamente, a causa della reazione di carbonatazione dei provini; per questo motivo la norma prescrive il monitoraggio del valore di concentrazione. La registrazione dei valori di CO<sub>2</sub> è stata effettuata mediante datalogger Comet con sensore esterno di CO<sub>2</sub> con risoluzione a 1 ppm (0.0001%). Il controllo del valore di concentrazione è stato effettuato una o due volte giorno; qualora il valore scendesse al di sotto della soglia richiesta, l'anidride carbonica consumata è stata sostituita mediante l'iniettore collegato alla camera e alla bombola di CO<sub>2</sub> (Fig. 4.5). Le scadenze di prova sono state fissate a 28, 56 e 84 giorni di esposizione, prolungando perciò il periodo complessivo di esposizione di 70 giorni prescritto dalla norma. Per ogni scadenza di misurazione sono stati testati 3 provini, per un totale di 9 provini impiegati.

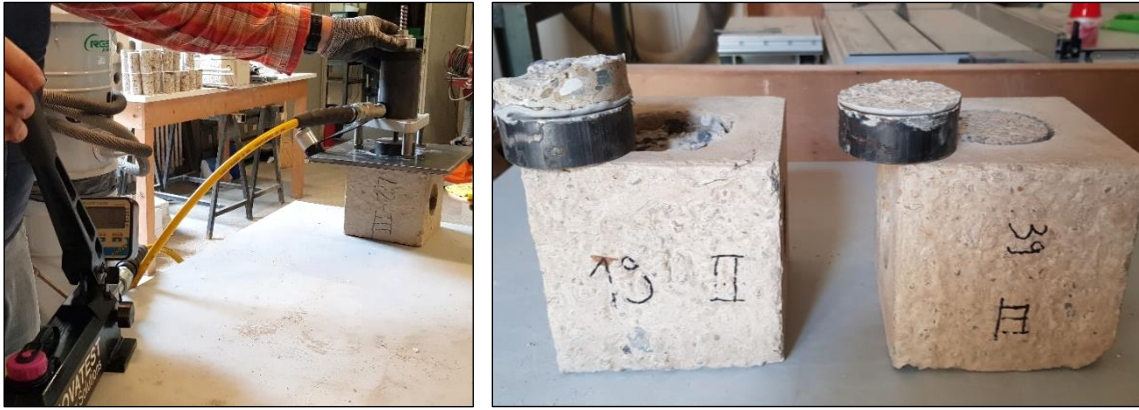
**Figura 4.8.** Esecuzione di prova pull-off ed esempi di strappi verificatisi a diverse profondità.

- **Prova di pull-off.** Prova di tipo semi-distruttivo consistente in una prova di aderenza a strappo, per la stima della resistenza a trazione dello strato corticale del cls. Questo test è particolarmente efficace per valutare i danni riportati dalle superfici, in termini di compattezza e di adesione al substrato. Per l'esecuzione del test è stato utilizzato lo strumento Novatest Kit Pull-Off 500, con piastre personalizzate di diametro 75 mm. Nella fase preliminare, sulla superficie di prova è stata realizzata una incisione circolare del medesimo diametro della piastra e profondità 2 cm circa, in modo da svincolare l'area di prova dalla superficie contigua. Sull'area incisa è stata poi incollata la piastra metallica mediante adesivo epossidico bicomponente Sikadur®-31 CF. Dopo 24 ore, la piastra viene collegata al perno di tiro e attraverso il martinetto viene applicata mediante pompa a leva una forza di estrazione fino allo strappo della piastra; il picco massimo di pressione raggiunta (espresso in bar) consente di determinare la resistenza a trazione del provino (Fig. 4.8). In particolare, la pressione applicata (bar) viene convertita in un carico espresso in tonnellate-forza in funzione della legge di conversione propria dello strumento, che, divisa per la superficie della piastra di tiro, restituisce la trazione diretta superficiale sopportata dal materiale.

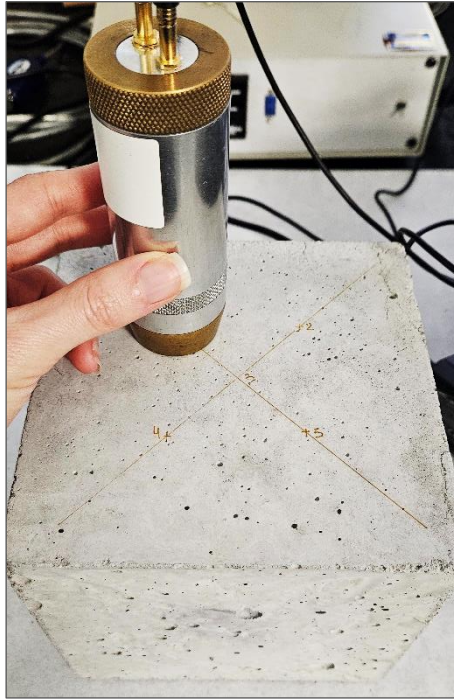
**Figura 4.11.** Schema delle misure dielettrometriche in campo evanescente eseguite su due facce contrapposte di ciascun provino.

Per eseguire la calibrazione delle misure del contenuto di umidità sono state eseguite 3 serie di misure su un provino di riferimento: la prima serie sul campione condizionato in ambiente di laboratorio ( $21 \pm 2 \text{ }^\circ\text{C}$ ; 60% umidità relativa); la seconda serie dopo 17 giorni di asciugatura in una stufa ventilata a  $56 \text{ }^\circ\text{C}$ ; la terza dopo 10 giorni di immersione in acqua deionizzata a  $21 \pm 2 \text{ }^\circ\text{C}$ . Le tempistiche in oggetto hanno garantito di operare sullo strato corticale del provino (ovvero  $\sim 2 \text{ cm}$  di profondità interessati dalla misurazione) rispettivamente nella condizione di laboratorio, allo stato di massa secca e allo stato saturo. Per una descrizione dettagliata della procedura si rimanda al Capitolo 6. Per quanto riguarda l'acquisizione delle misure, queste sono state eseguite, per ogni provino, sulle due facce contrapposte già testate con le altre tecniche; su ogni lato sono state acquisite 5 misure, su un'area di  $5 \text{ cm}^2$  (Fig. 4.11).

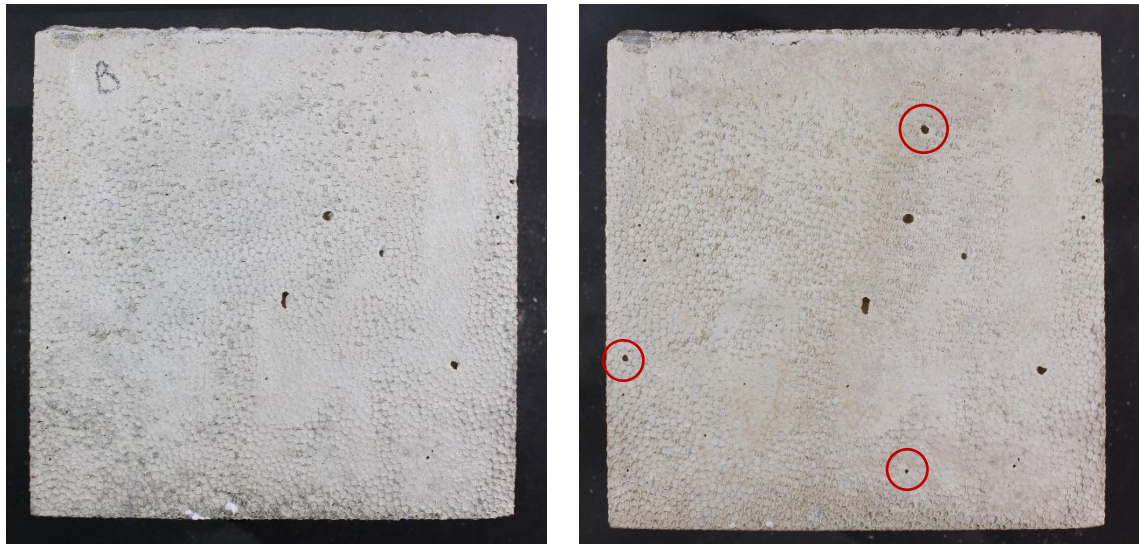
**Figura 5.3.** Deterioramento tipo delle superfici del provino al termine della prova di invecchiamento con cicli di gelo/disgelo. A sx il provino 26II, lato B, prima della prova; a dx dopo 56 cicli di gelo/disgelo. Al termine della prova si riscontra un accentuarsi delle porosità superficiali già esistenti e la formazione di alcune nuove porosità (in evidenza), mentre non sono riscontrabili fratture e/o fenomeni di *scaling*.

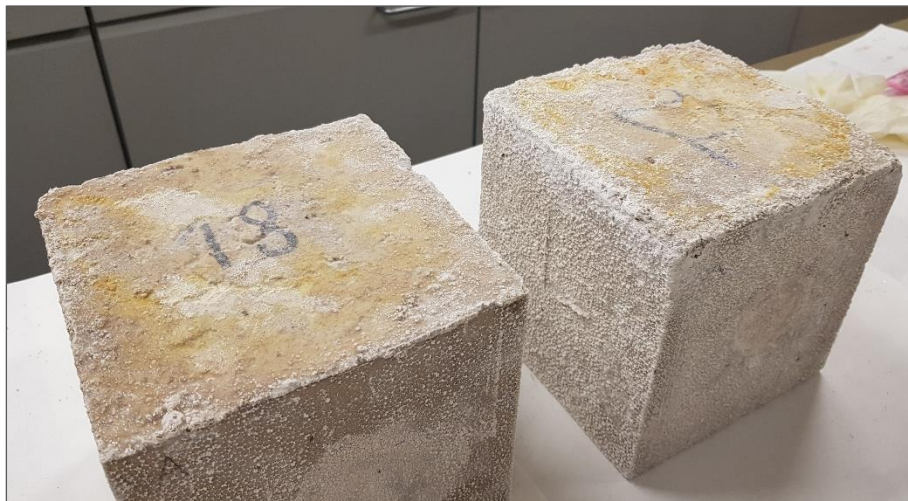
**Figura 5.8.** Deterioramento tipo delle superfici del provino dopo 40 giorni di immersione in soluzione acida di  $\text{H}_2\text{SO}_4$  con pH 2.0÷2.5. In evidenza, il deposito superficiale di solfato di calcio e i segni di disgregazione in corrispondenza degli spigoli del campione.

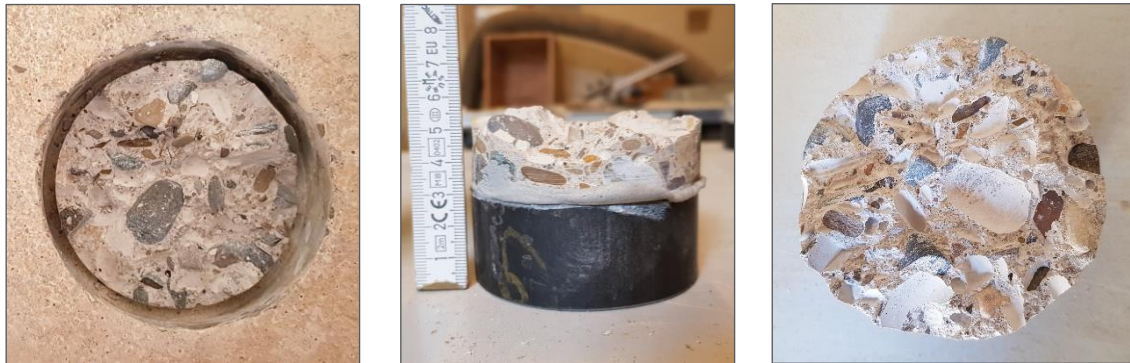
**Figura 5.17.** Esempio di rottura di tipo coesivo. Test di pull-off eseguito su provino invecchiato con 16 cicli di bagnato/asciutto in soluzione saturata di NaCl (provino 19II lato 1).

I test di pull-off eseguiti sui provini in oggetto hanno avuto come esito una rottura di tipo coesivo e solo in rari casi di tipo semi-coesivo (Fig. 5.17); all'interno del singolo meccanismo di invecchiamento, non sono riscontrabili delle differenze nella modalità di strappo in funzione del numero di cicli eseguiti. Un'eccezione è rappresentata dai provini sottoposti a immersione nella soluzione acida con H<sub>2</sub>SO<sub>4</sub> che, sin dal primo step di misura

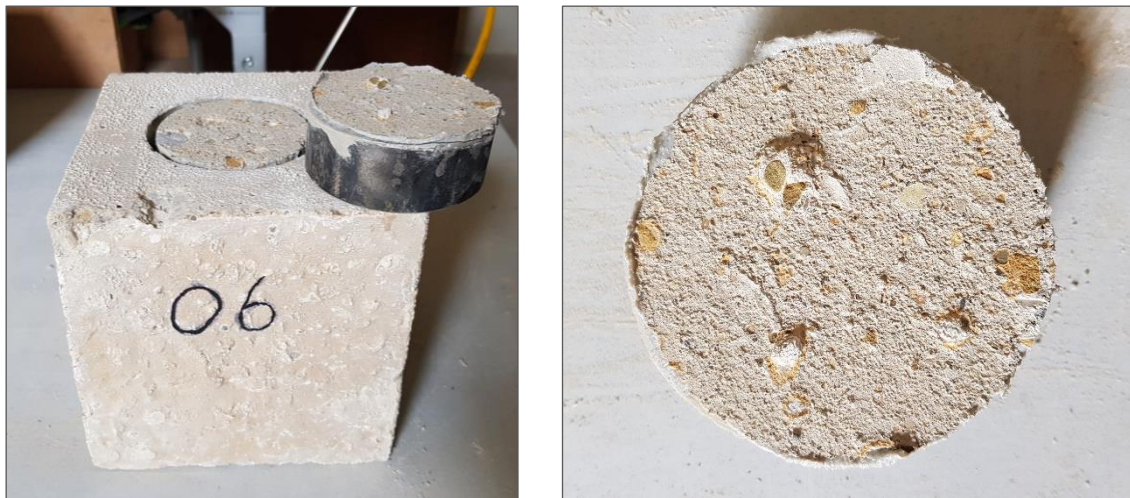
**Figura 5.18.** Esempio di rottura coesiva superficiale (effetto *peeling*) tipica nel caso dei provini immersi in soluzione acida. Test di pull-off eseguito su provino invecchiato mediante 30 giorni di immersione in soluzione acida con pH 2 (provino 06 lato 1).

(4 cicli), evidenziano una rottura di tipo coesivo ma ad un livello molto più superficiale rispetto agli altri campioni, pari a qualche mm di profondità (effetto *peeling*) (Fig. 5.18). Questo è dovuto, verosimilmente, all'accumulo del solfato di calcio nello strato corticale del provino (visibile sulla superficie esterna e riscontrabile nel substrato a seguito dello strappo) e al conseguente indebolimento della matrice per la 'consunzione' dei prodotti di idratazione.

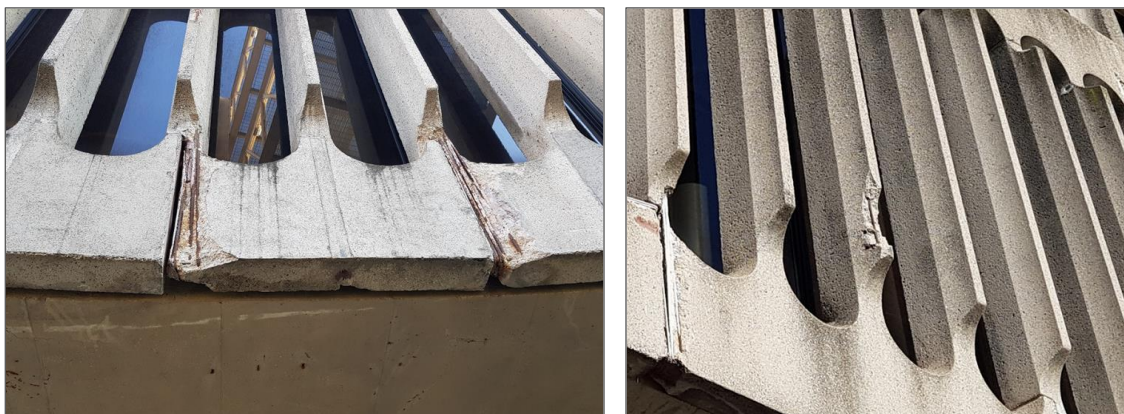
**Figura 7.7.** Dettagli dei fenomeni di espulsione del copriferro.
