Analisi numerico-sperimentale di una ciminiera in muratura

ANALISI NUMERICO-SPERIMENTALE DI UNA CIMINIERA IN MURATURA

Francesco NICCHI, Emanuele DEL MONTE, Andrea BORGHINI, Sonia BOSCHI, Alessandro BRUNETTI, Paolo MAZZANTI

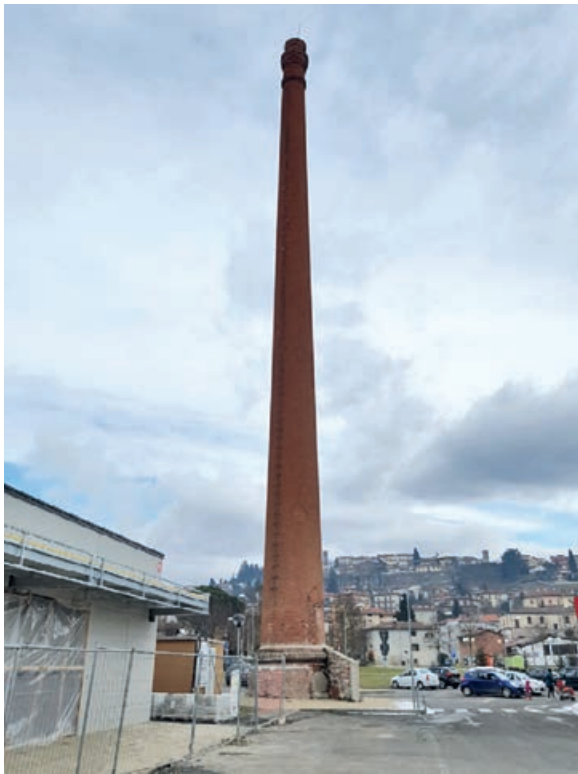
Figura 1. Struttura oggetto di studio (vista S-W).

La struttura ha altezza complessiva pari a 47.36 metri (compreso il basamento circolare di altezza pari a 2.25 metri); il diametro alla base della ciminiera è pari a 3.54 metri mentre in sommità è difficilmente individuabile in modo univoco a causa della sfasatura a sbalzo del coronamento. Nelle analisi condotte è stata considerata una se-

zione che rastrema linearmente dalla base (diametro pari a 3.54 metri alla quota di 2.25 metri) alla sommità (diametro di 1.53 metri alla quota di 47.36 metri) (Figura 1).

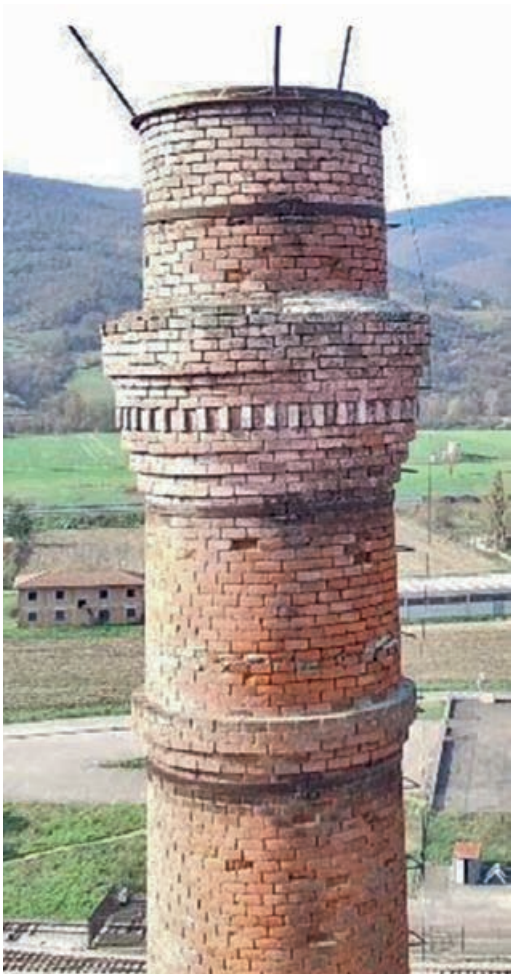
Figura 2. Diffuso stato di degrado della struttura particolarmente evidente nella parte superiore della ciminiera.

Il diffuso stato di degrado cui è soggetta la struttura, ascrivibile alle intemperie ed ai cicli di gelo e disgelo, è stato rilevato mediante ispezione visiva e avallato da riprese di dettaglio effettuate mediante volo con drone (Figura 2); consiste in:

- dilavaggio diffuso della malta di allettamento delle fasce esposte ad est e a nord.
- esfoliazione diffusa dei mattoni particolarmente evidente nelle fasce esposte ad est e a nord.
- quasi totale assenza della malta di allettamento degli elementi che costituiscono la parte superiore del coronamento.
- fuori piombo del coronamento sommitale.

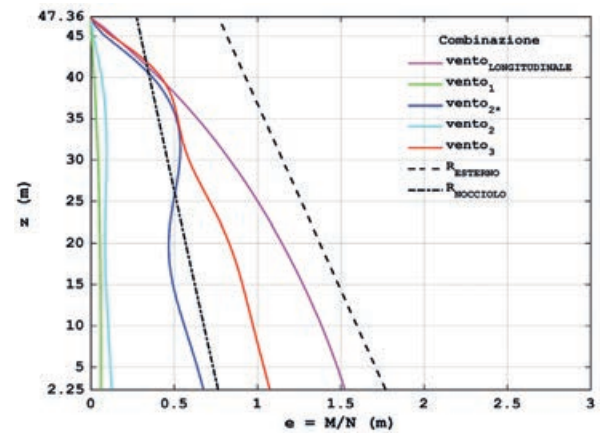
Figura 19. Eccentricità del carico, alle varie quote, per le differenti combinazioni di carico allo SLU con $\xi_s = 0.025$.

In Figura 18 e Figura 19 sono riportate, a titolo esemplificativo, le eccentricità del carico esterno per le differenti combinazioni di carico allo SLU considerando uno smorzamento strutturale pari al 5‰ (Figura 18) e pari al 25‰ (Figura 19).

Dalla Figura 18 e Figura 19 emerge l'importanza del valore dello smorzamento strutturale. Anche nel caso di smorzamento strutturale pari al 25‰, però, le verifiche mostrano uno stato di sollecitazione non compatibile con le caratteristiche di resistenza del materiale, a causa dell'eccessivo impegno a compressione della muratura evidenziato in § 4.2.

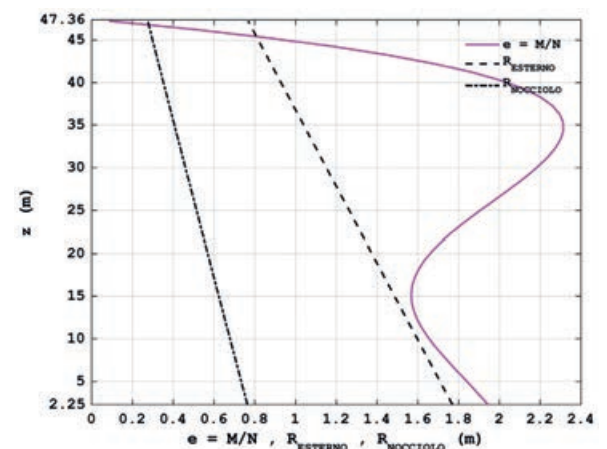
Figura 20. Eccentricità del carico, alle varie quote, per il sottosuolo di categoria E, confrontata con il raggio esterno della ciminiera e con il raggio del nocchio d'inerzia.

Dallo studio è emerso che per entrambe le categorie di sottosuolo si ha, a differenti quote, una eccentricità esterna alla sezione della ciminiera (Figura 20 e Figura 21). Tale fenomeno interessa praticamente l'intera ciminiera nelle analisi condotte per la categoria di sottosuolo E mentre si limita ad un tratto centrale (approssimativamente tra le quote 27.5 m e 44.0 m) per le analisi associate alla categoria di sottosuolo B.

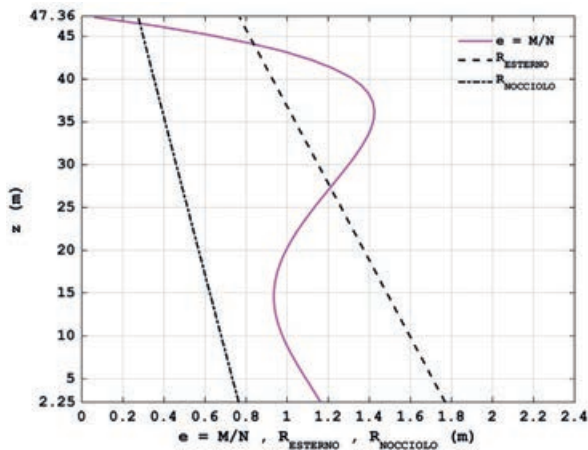
Figura 21. Eccentricità del carico, alle varie quote, per il sottosuolo di categoria B, confrontata con il raggio esterno della ciminiera e con il raggio del nocchio d'inerzia.
