Torre Boraco

Torre Boraco / M. Scalzo. - STAMPA. - (1982), pp. 133-140.

LE TORRI COSTIERE PER LA DIFESA ANTICORSARA IN PROVINCIA DI TARANTO

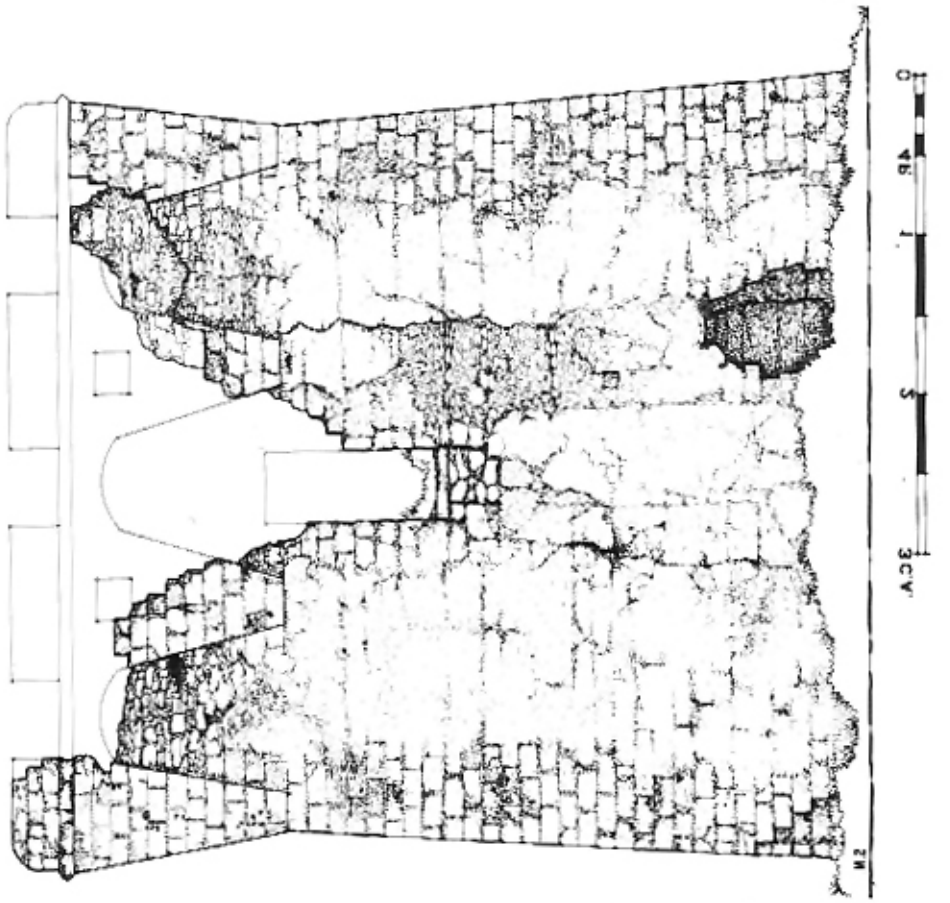
Nella parete a monte (*fig. 103*), sulla sinistra in basso, è stata aperta una breccia, che ha compromesso, nel tempo, la statica della costruzione. Due lesioni passanti interessano la parete: la prima parte dall'imposta del beccatello sinistro della caditoia centrale e termina sulla «breccia»; la seconda parte della soglia dell'ingresso, prosegue interessando la cisterna e termina alla base. Dell'apertura d'ingresso residuano parte dei piedritti, costituiti da conci di tufo sagomati di notevole dimensioni, in cui si notano numerosi fori di varie misure: alcuni sostenevano l'intelaiatura della porta ed altri, più grandi, ospitavano le barre per sprangarla. Delle tre caditoie restano soltanto: parte dei beccatelli di quella centrale e, sull'angolo destro, uno per intero con il parapetto e relativo toro. La facciata ad ovest (*fig. 106*) ha entrambi gli spigoli sbrecciati. Delle tre caditoie sono visibili, e solo in parte, quelle laterali. Una finestra (m. 0,90 × 1,30), a quota m. 6,60 dal piano di campagna, ha il parapetto diruto.

TAV. XLVIII. Torre Boraco. Prospetto del lato a monte. Con un tratto più sottile è ricostruita la parte crollata.

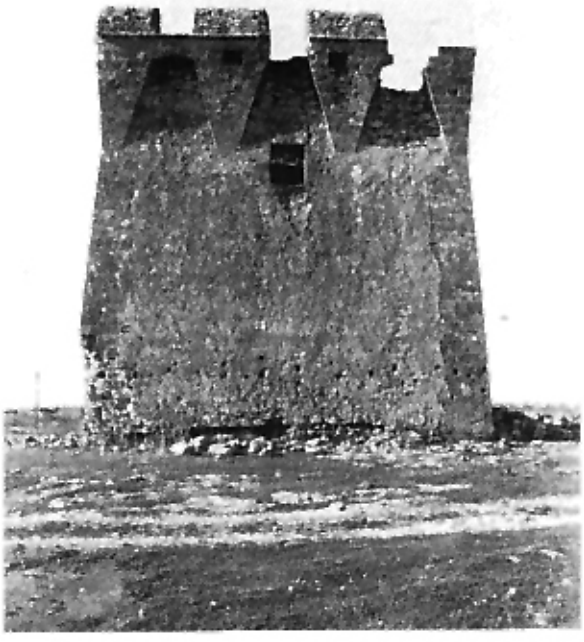
105. Torre Boraco. Lato costa-est. Una serie di fori, alti da terra m 1,80 circa, sono le uniche tracce di una probabile tettoia in legno scomparsa.
