UNIVERSITÀ
DEGLI STUDI
FIRENZE

Dottorato in Architettura
curriculum
**Strutture e Restauro dell'Architettura e del Patrimonio
Culturale**

**Problematiche della Conservazione Programmata applicata
agli apparati decorativi e scultorei dell'architettura
monumentale**
Il caso dei protettivi idrorepellenti

Arch. Mila Martelli

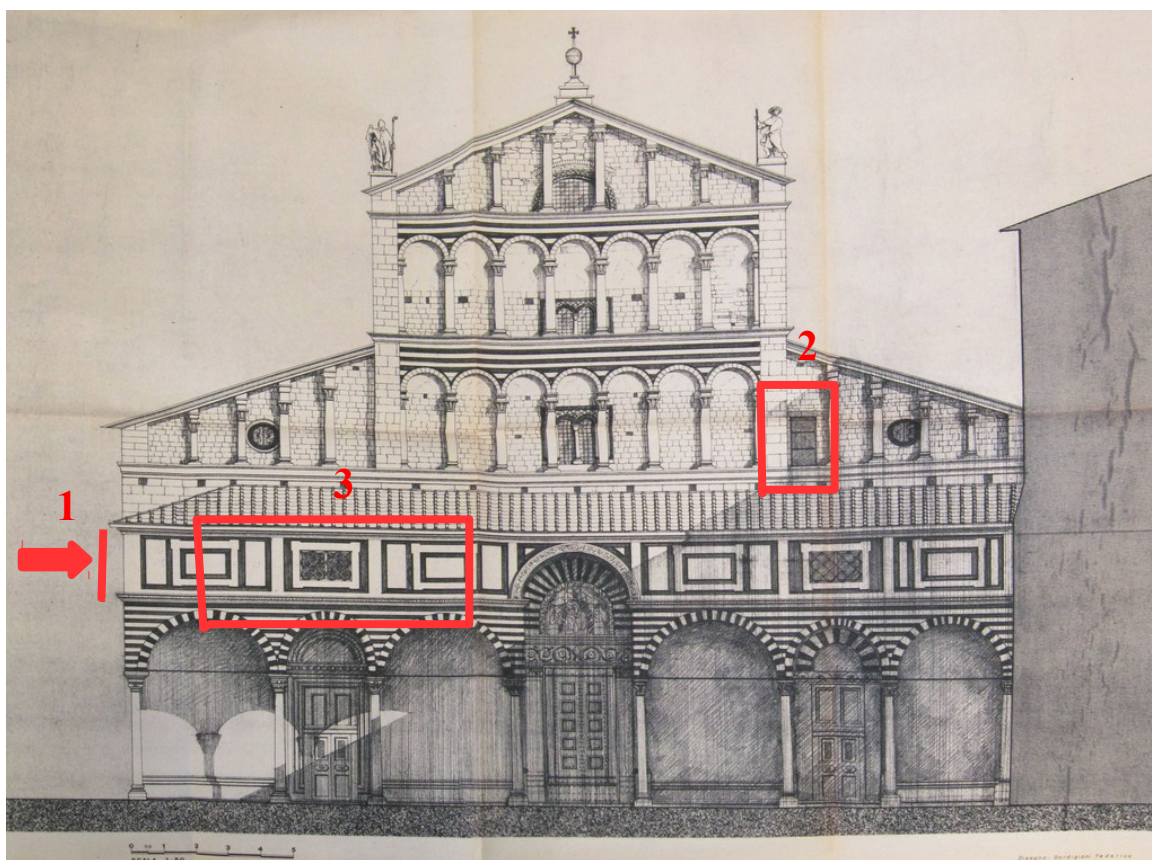
Con freccia in rosso (1) indicata la zona del fianco nord accessibile tramite scala esterna, dalla quale è possibile effettuare le prove su marmo bianco e serpentino (come documentato dalla successiva documentazione fotografica). Con rettangolo rosso (2) è indicata la finestra che consente di accedere alle archeggiature cieche e dalla quale sarebbe possibile effettuare le prove su pietra serena (segue documentazione fotografica). Come si è detto poco sopra, per problemi di accessibilità la zona non è stata inclusa nella sperimentazione.⁴⁵ Con rettangolo rosso (3) è indicata la zona degli ambienti interni /facciata originaria.

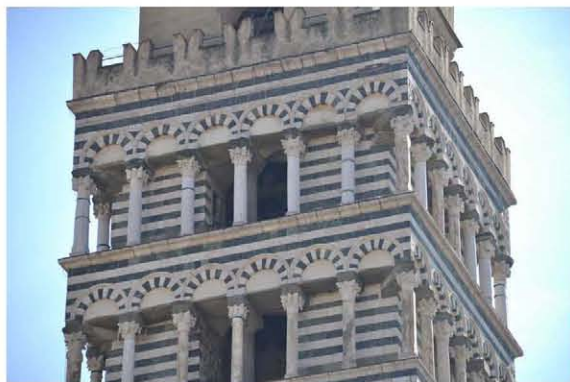
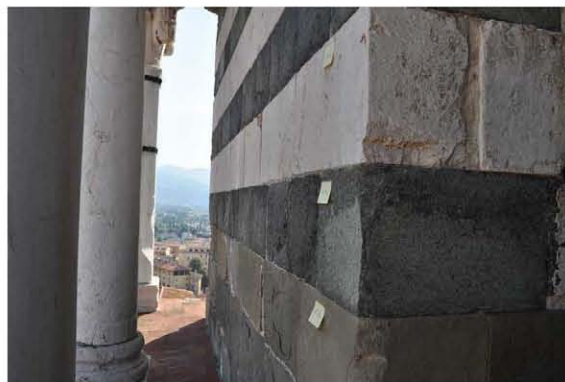
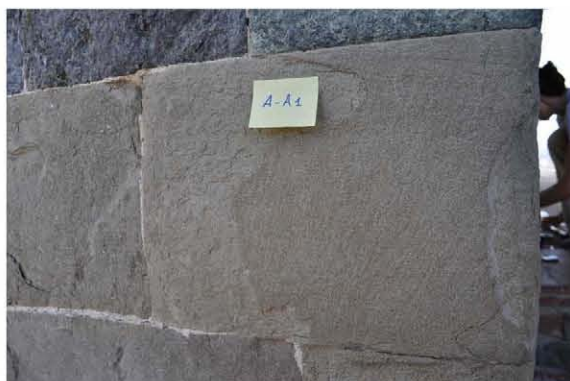
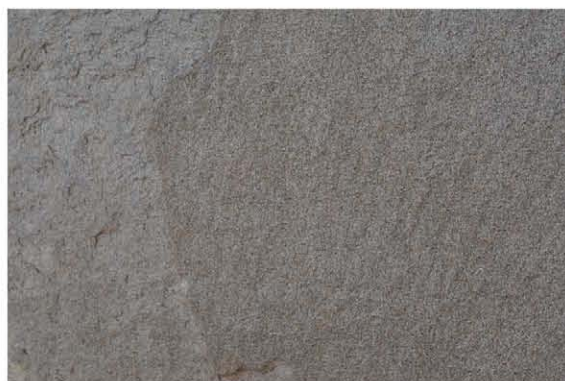
ID Punto **AA01**

Descrizione: Concio angolare in arenaria, stipite sinistro apertura della seconda loggetta a fasce marmoree bianche e verdi prospetto N-O. Il concio mostra un evidente stato di degrado che ha comportato una consistente perdita del materiale su circa il 40% della superficie esterna. Le parti al momento non interessate dalla caduta di materiale mostrano ancora segni di lavorazione. In queste zone è stata eseguita la prova di assorbimento. Non sono presenti patine biologiche.

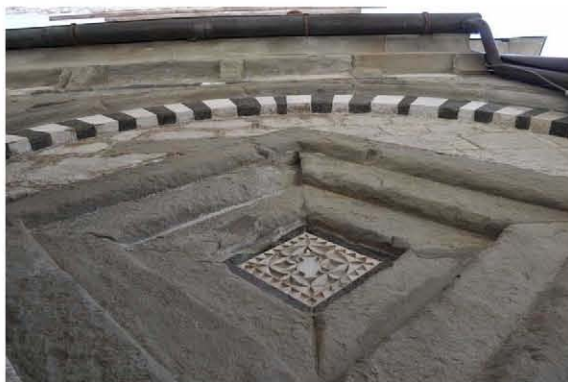
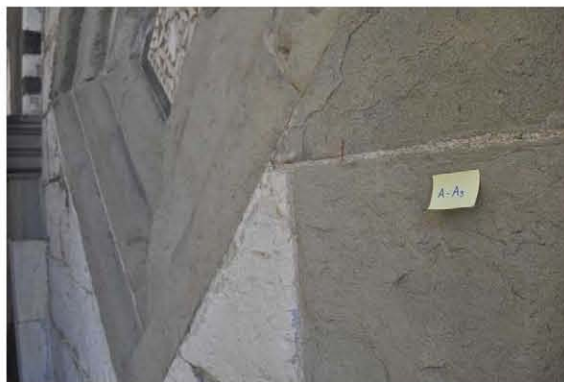
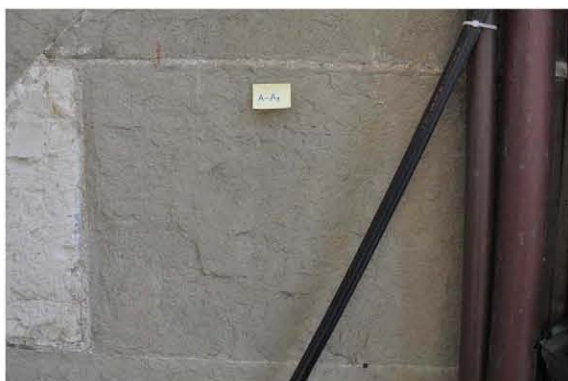
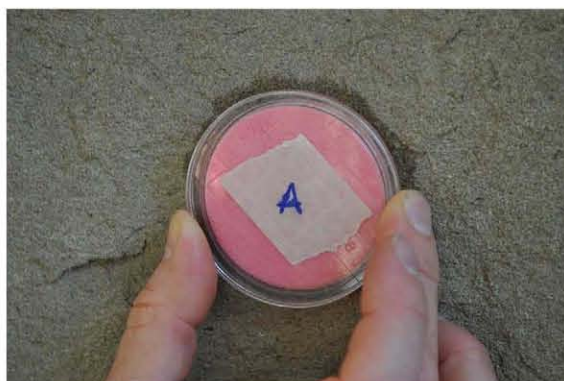
ID Punto **AA03**

Descrizione: Concio in arenaria, facciata laterale, a sinistra dell'ingresso all'ambiente soprastante il portico. Questo concio ha completamente perso la superficie esterna e mostra in tutta la sua estensione segni di esfoliazione. Nonostante la perdita della lavorazione superficiale la grana della pietra esfoliata mantiene una superficie non eccessivamente scabrosa sulla quale è stato possibile eseguire la prova di assorbimento. Non sono presenti patine biologiche.

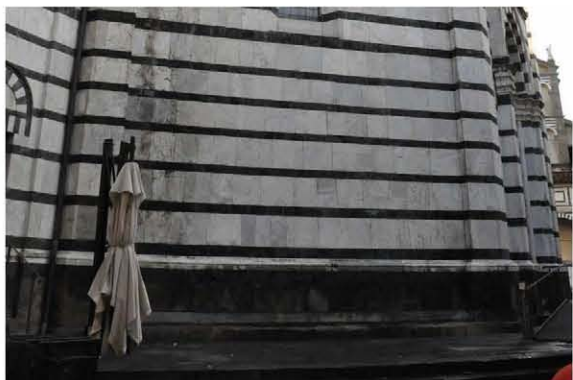
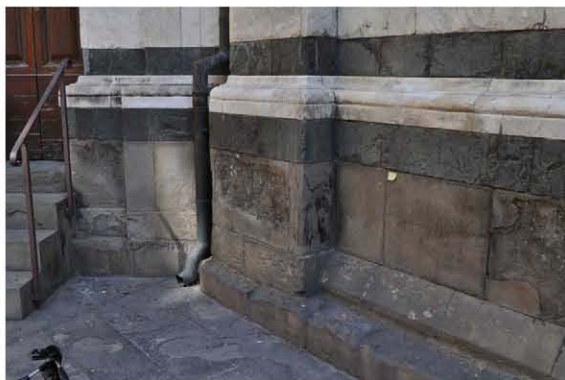
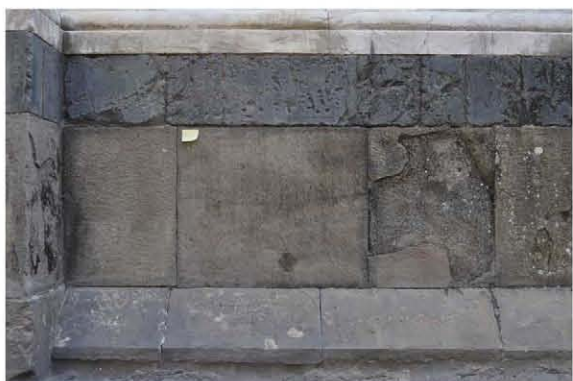
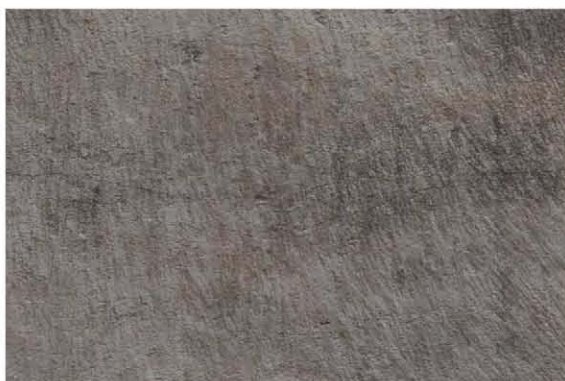
ID Punto **AA05**

Descrizione: Lastra in arenaria, fascia basamentale del Battistero, prospetto S-O (lato 6). La lastra mostra una grana piuttosto compatta, non ha un elevato stato di degrado salvo evidenti depositi superficiali, qualche accenno di patine biologiche e apparenti e localizzate alterazioni cromatiche; mostra ancora segni di lavorazione.

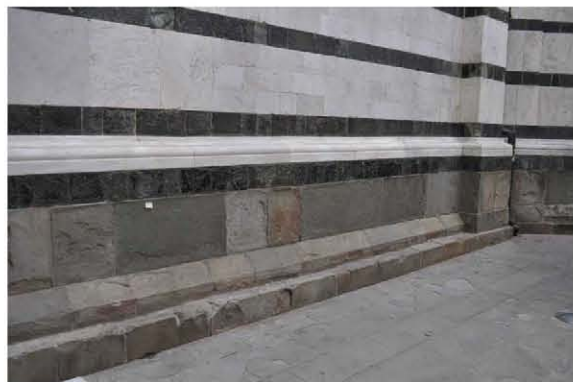
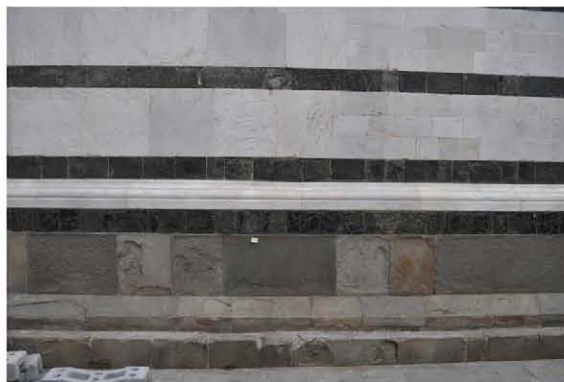
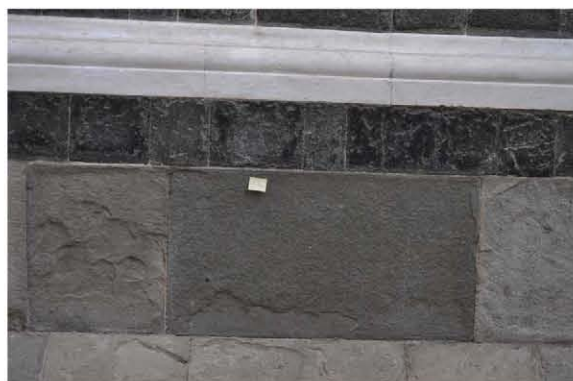
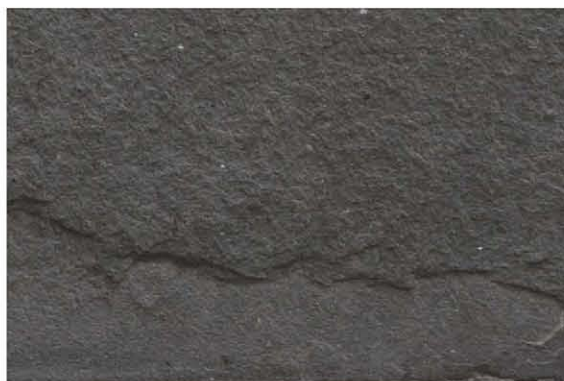
ID Punto **AA06**

Descrizione: Lastra in arenaria, fascia basamentale del Battistero, prospetto N-O (lato 4). Questa lastra ha completamente perso la superficie esterna e mostra nella sua interezza segni di esfoliazione. Nonostante la perdita della lavorazione superficiale la grana della pietra esfoliata mantiene una superficie non eccessivamente scabrosa sulla quale è stato possibile eseguire la prova di assorbimento. Non sono presenti patine biologiche.

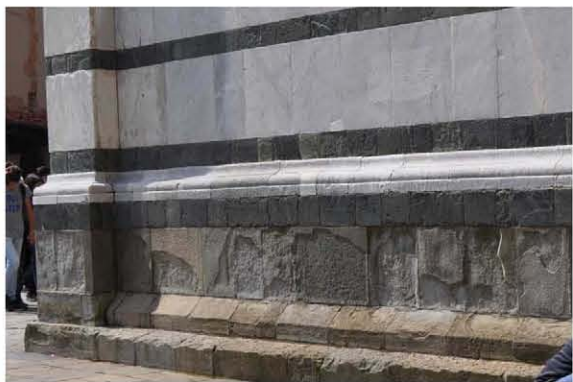
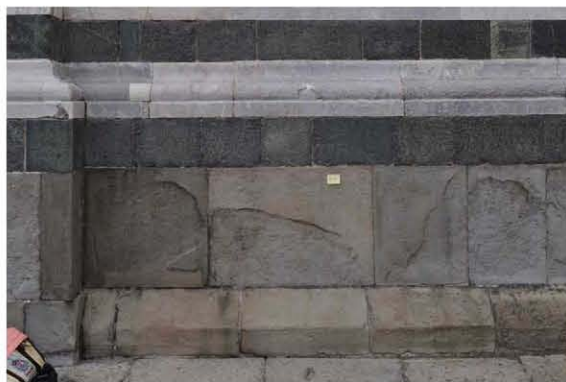
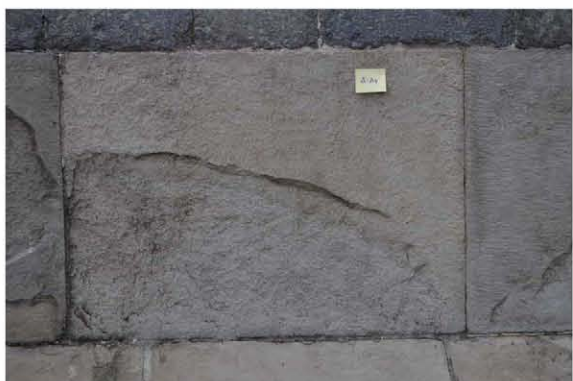
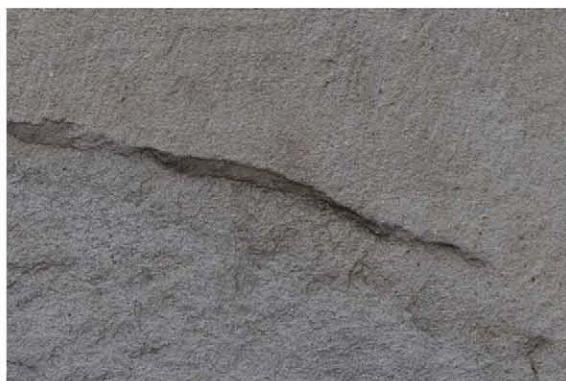
ID Punto **AA07**

Descrizione: Lastra in arenaria, fascia basamentale del Battistero, prospetto N-E (lato 2). La lastra mostra un evidente stato di degrado che ha comportato una consistente perdita del materiale su circa il 40% della superficie esterna. La parte al momento non interessata dalla caduta di materiale mostra ancora segni di lavorazione. In queste zona è stata eseguita la prova di assorbimento. Sono presenti localizzate patine biologiche e localizzati depositi superficiali.

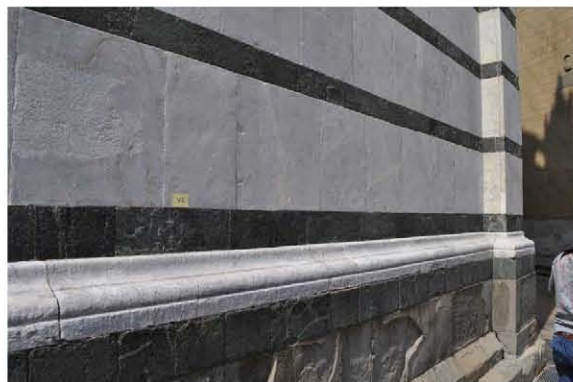
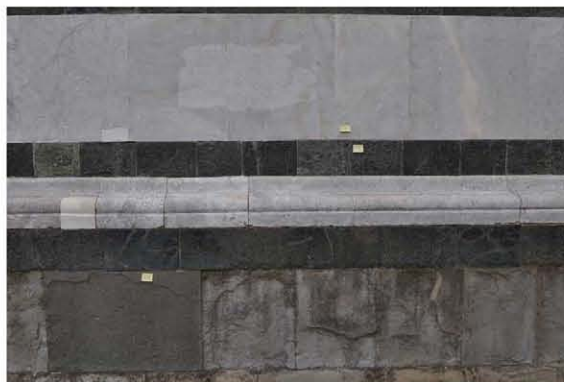
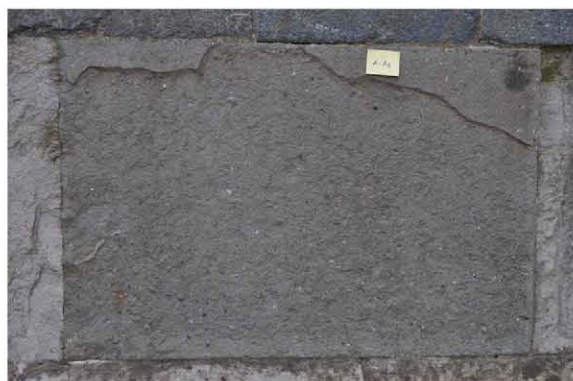
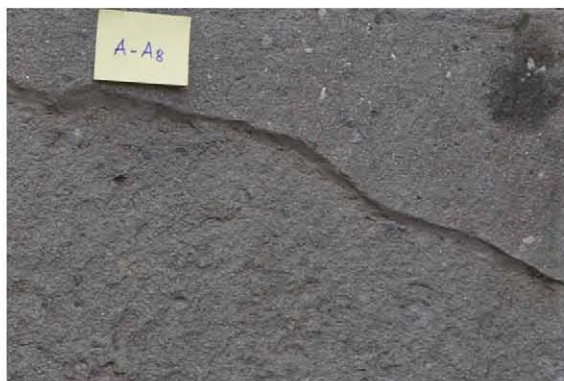
ID Punto **AA08**

Descrizione: Lastra in arenaria, fascia basamentale del Battistero, prospetto N-E (lato 2). La lastra mostra un evidente stato di degrado che ha comportato una consistente perdita del materiale su circa il 80% della superficie esterna. La parte al momento non interessata dalla caduta di materiale mostra ancora tenui segni di lavorazione. In queste zona è stata eseguita la prova di assorbimento. Non sono presenti evidenti patine biologiche e depositi superficiali.

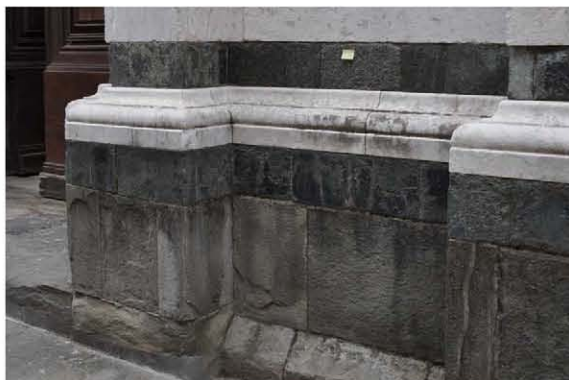
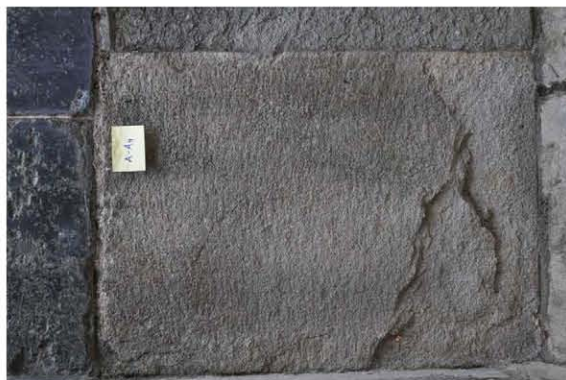
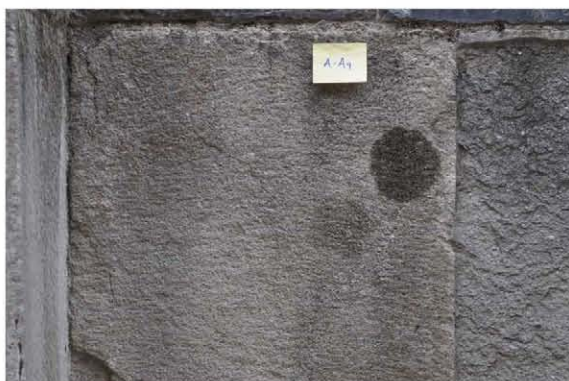
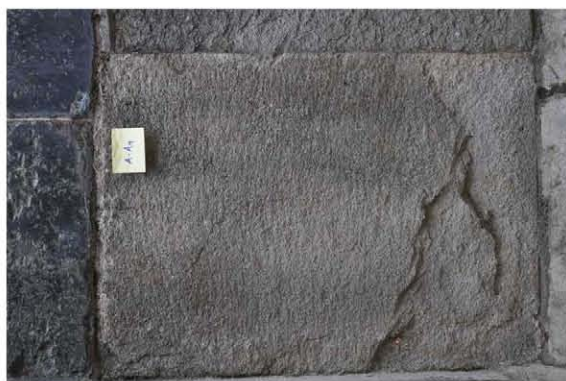
ID Punto **AA09**

Descrizione: Lastra in arenaria, fascia basamentale del Battistero, prospetto Sud (lato 7). La lastra mostra un evidente stato di degrado che ha comportato una consistente perdita del materiale su circa il 20% della superficie esterna. La parte al momento non interessata dalla caduta di materiale mostra ancora tenui segni di lavorazione. In queste zona è stata eseguita la prova di assorbimento. Sono presenti localizzate patine biologiche, localizzati depositi superficiali e localizzati dilavamenti.

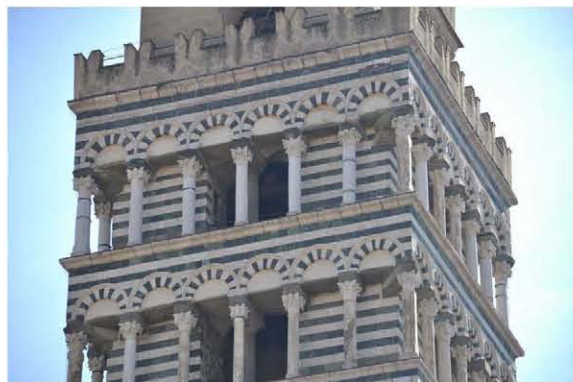
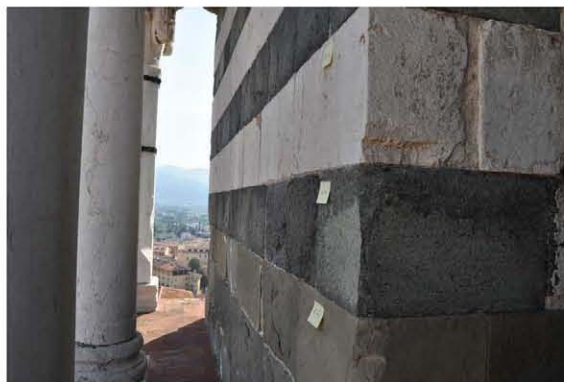
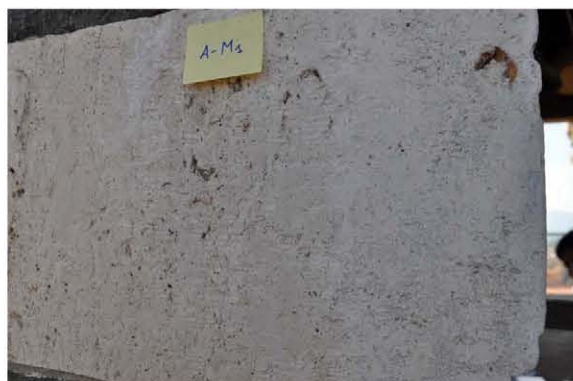
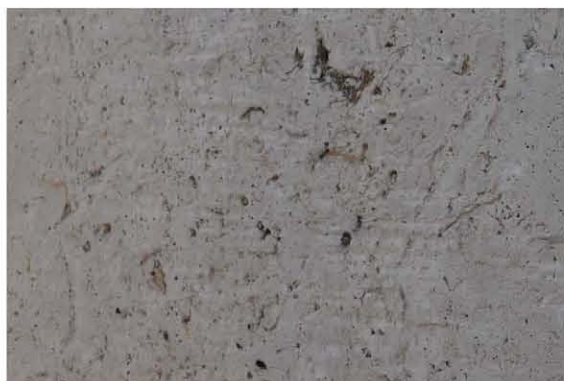
ID Punto **AM01**

Descrizione: Concio angolare in travertino, stipite sinistro apertura della seconda loggetta a fasce marmoree bianche e verdi prospetto N-O (primo ricorso dal basso). Il blocco mostra grana fine, porosa, con vacuoli di varie dimensioni. Il blocco si presenta con una pesante scialbatura, in buono stato di conservazione, con localizzati depositi superficiali, incrostazioni nei vacuoli, sostanziale assenza di patine biologiche. La prova di assorbimento è stata eseguita nelle zone più omogenee in assenza di vacuoli di grandi dimensioni.

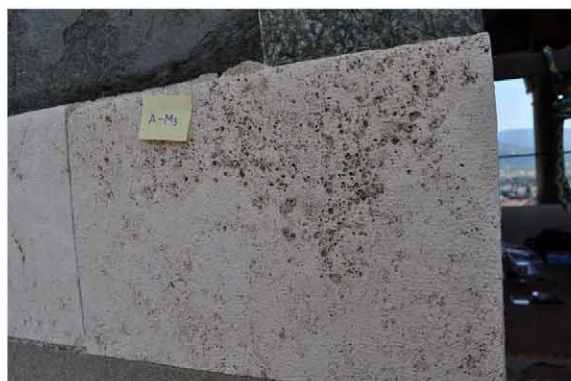
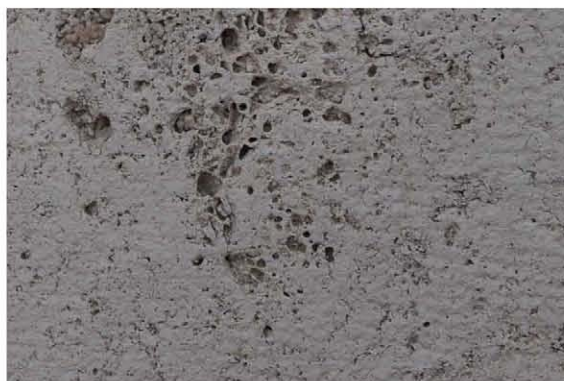
ID Punto **AM03**

Descrizione: Concio angolare in travertino, stipite sinistro apertura della prima loggetta a fasce marmoree bianche e verdi prospetto S-O (primo ricorso dal basso). Il blocco mostra grana fine, porosa, con numerosi vacuoli anche di grandi dimensioni. È presente una scialbatura. La pietra è in buono stato di conservazione, con localizzati depositi superficiali, incrostazioni nei vacuoli, sostanziale assenza di patine biologiche. La prova di assorbimento è stata eseguita nelle zone più omogenee in assenza di vacuoli di grandi dimensioni.

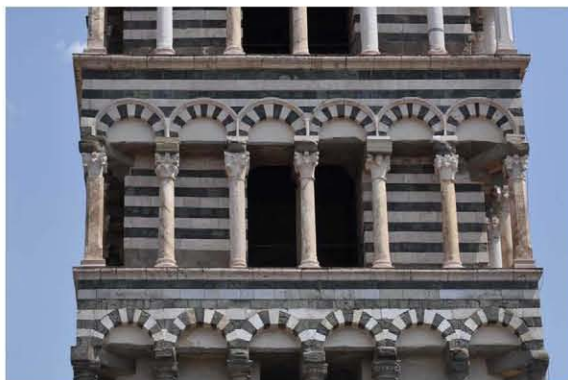
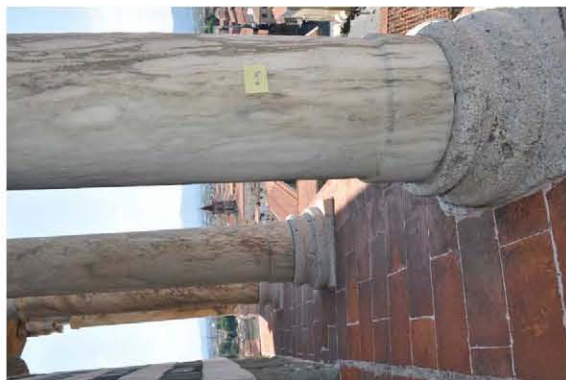
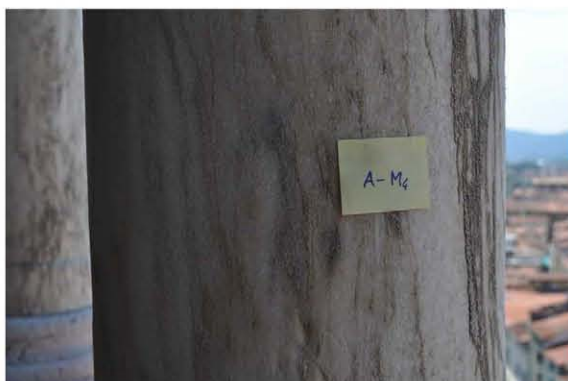
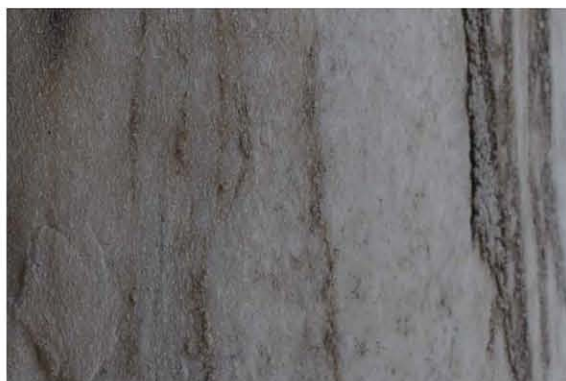
ID Punto **AM04**

Descrizione: Colonna in marmo (colonna centrale esterna dell'apertura) della prima loggetta a fasce marmoree bianche e verdi prospetto S-O. Il marmo ha grana fine, colore bianco chiaro con qualche venatura grigia, leggermente arabescato. La superficie si presenta in buono stato di conservazione, ma scabrosa, con leggera degradazione differenziale; sostanziale assenza di patine biologiche.

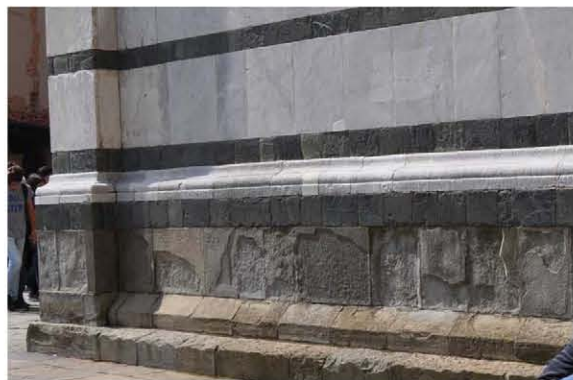
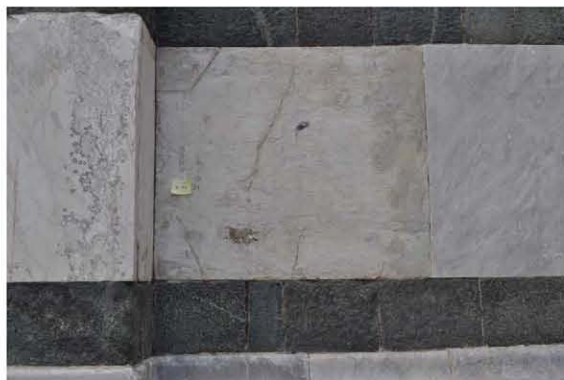
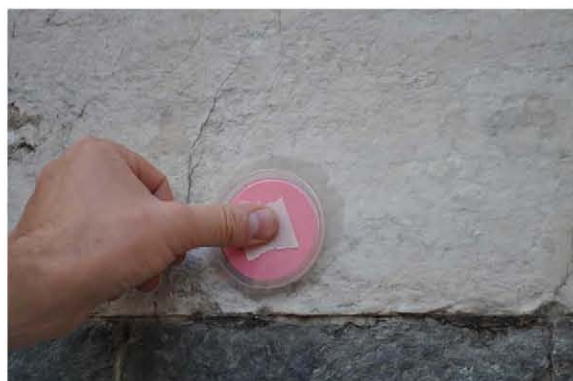
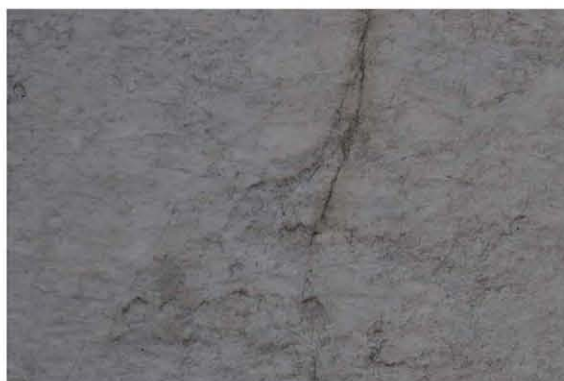
ID Punto **AM07**

Descrizione: Lastra in marmo apuano, motivo bicromo del paramento. Lastra a grana media, colore bianco grigio leggermente ambrato. La lastra appare di media qualità, leggermente scabrosa, con localizzate crettature e inclusioni; sono presenti alcune stuccature. Stato di conservazione condizionato dalle discontinuità sopra elencate; presenza di patine biologiche nei punti di degrado. La prova di assorbimento è stata eseguita nelle zone più omogenee.

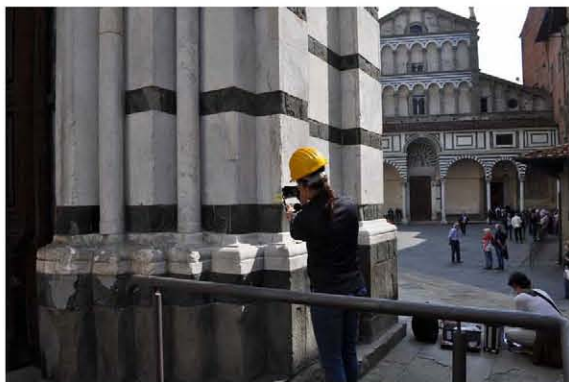
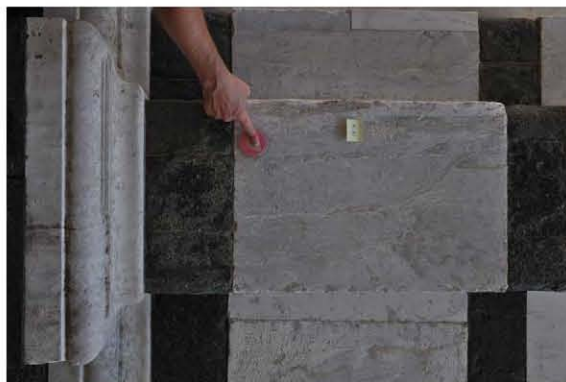
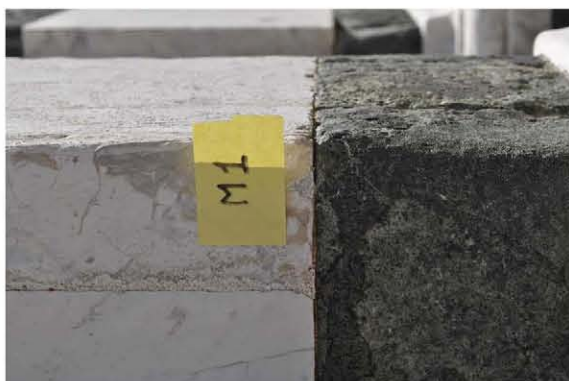
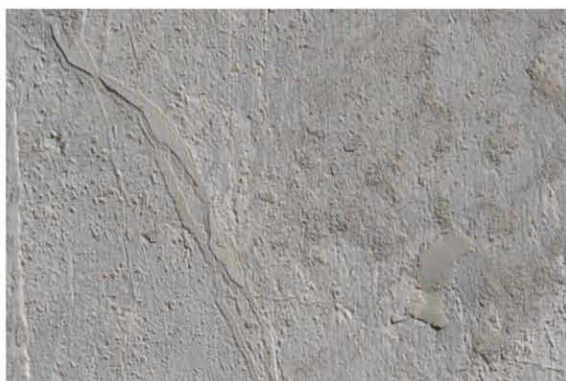
ID Punto **AM08**

Descrizione: Lastra in marmo apuano, motivo bicromo del paramento, stipite destro del portale di ingresso prospetto Sud-Est. La lastra appare di media qualità, leggermente scabrosa, con venature accentuate; sono presenti stuccature; riequilibratura di colore presumibilmente a latte di calce con pigmenti. La superficie si presenta in buono stato di conservazione, ma scabrosa, con leggera degradazione differenziale; sostanziale assenza di patine biologiche. La prova di assorbimento è stata eseguita nelle zone più omogenee.

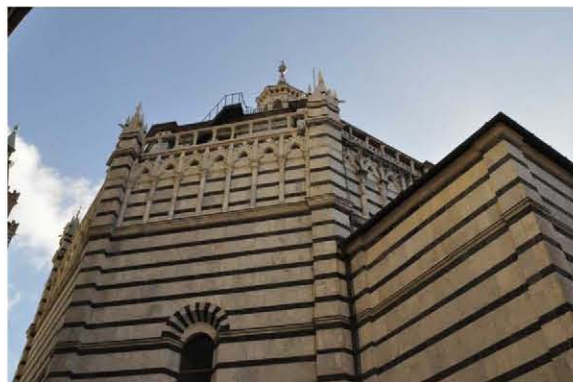
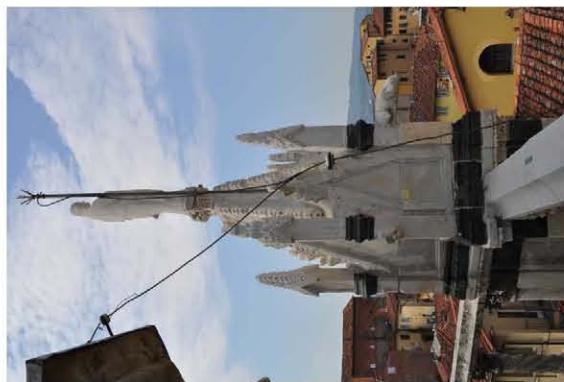
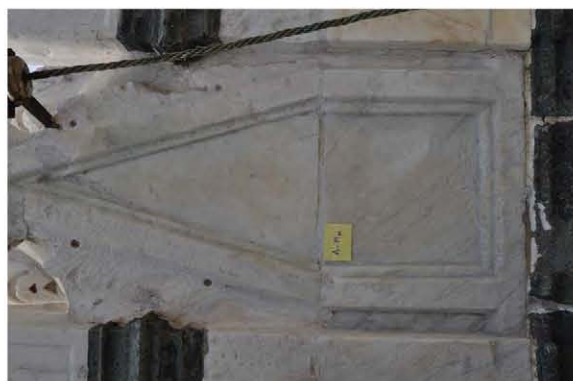
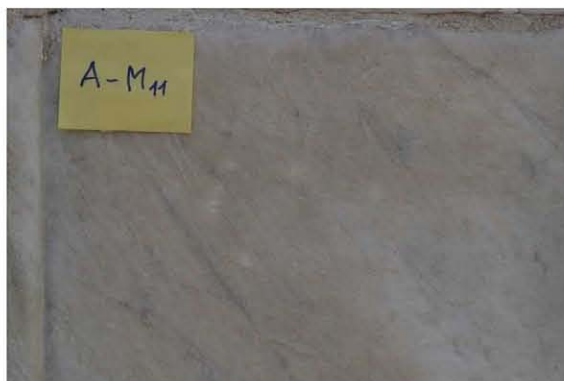
ID Punto **AM11**

Descrizione: Lastra in marmo apuano, pinnacolo balaustra del coronamento, prospetto Nord-Ovest. Lastra a grana fine, colore bianco chiaro con poche venature grigie e sfumature rosate. La superficie si presenta in buono stato di conservazione, ma leggermente scabrosa, con leggera degradazione differenziale.

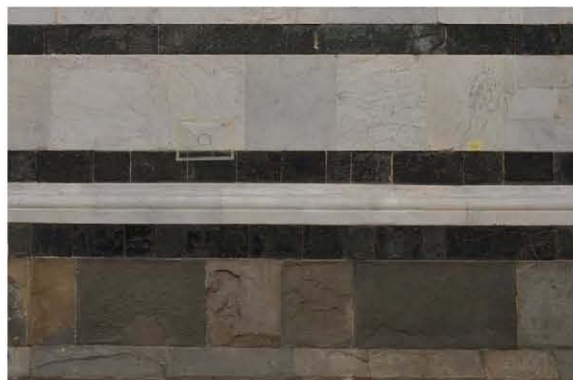
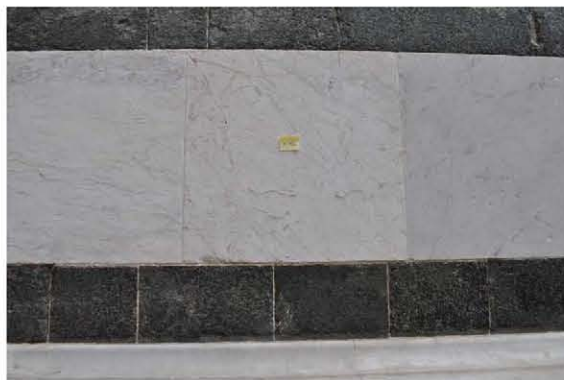
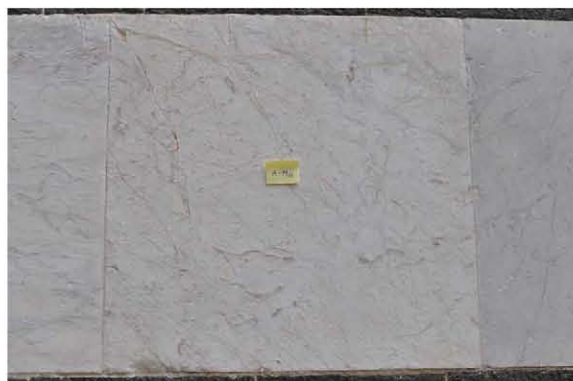
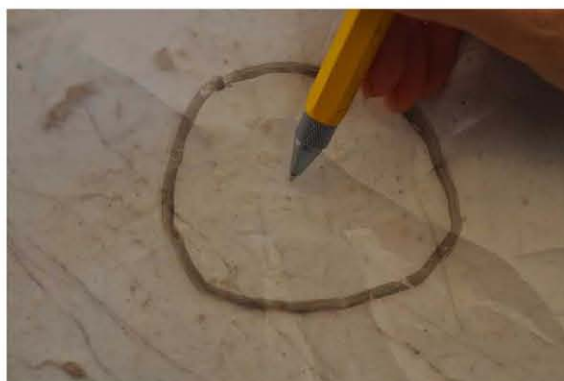
ID Punto **AM13**

Descrizione: Lastra in marmo apuano, motivo bicromo del paramento, prospetto Nord-Est. La lastra appare leggermente scabrosa, con venature accentuate e qualche inclusione; sono presenti stuccature con colorazioni rossastre. La superficie si presenta in buono stato di conservazione, ma scabrosa, con leggera degradazione differenziale; sostanziale assenza di patine biologiche. La prova di assorbimento è stata eseguita nelle zone più omogenee.

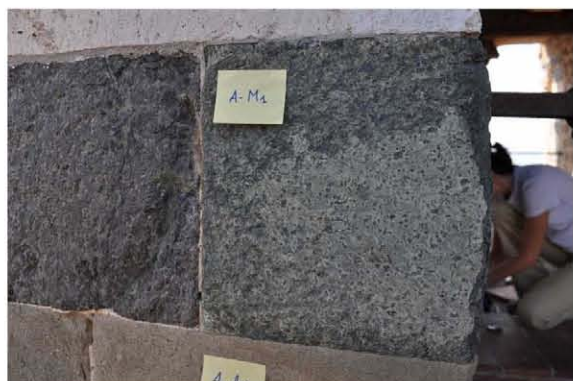
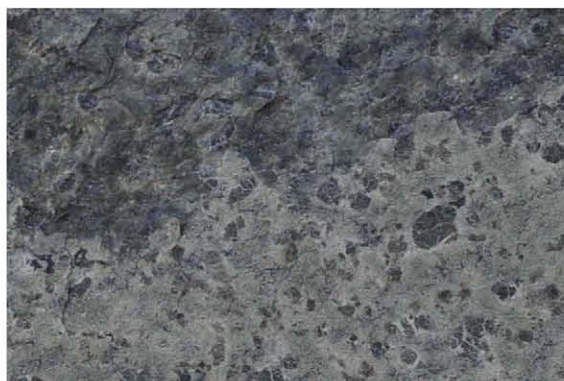
ID Punto **AS01**

Descrizione: Concio angolare in serpentino, stipite sinistro apertura della seconda loggetta a fasce marmoree bianche e verdi prospetto N-O (primo ricorso dal basso). Le due facce visibili del concio presentano fenomeni di scagliatura concentrati soprattutto nella parte superiore. Si riscontra una perdita di materiale superficiale su circa il 30% dell'area esposta. Le scaglie in distacco sono di piccole dimensioni (4-5 mm massimo). La parte non ancora oggetto di perdita di materiale si presenta liscia anche se non levigata e di colore più chiaro. In queste zona è stata eseguita la prova di assorbimento. Non sono presenti evidenti patine biologiche e depositi superficiali.

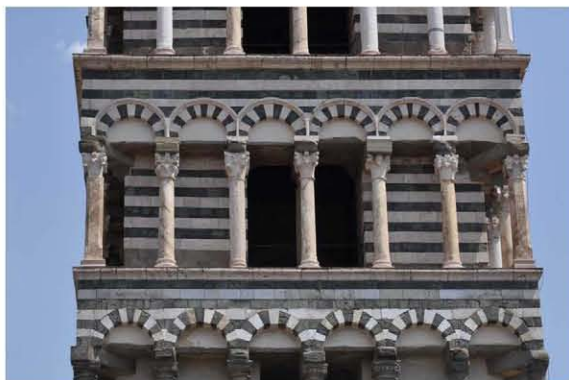
ID Punto **AS02**

Descrizione: Concio angolare in serpentino, stipite sinistro apertura della seconda loggetta a fasce marmoree bianche e verdi prospetto S-O (primo ricorso dal basso). Le due facce visibili del concio presentano un diffuso fenomeno di scagliatura praticamente sull'intera superficie. Solo due piccole porzioni del lato interno non sono state interessate dalla perdita del materiale superficiale. Si riscontra infatti una perdita di materiale superficiale su circa il 95% dell'area esposta. Alcune scaglie in distacco sono di dimensioni considerevoli (10-15 mm). La superficie è complessivamente molto scabra comprese le parti dove è stata eseguita la prova di assorbimento. Non sono presenti evidenti patine biologiche e depositi superficiali

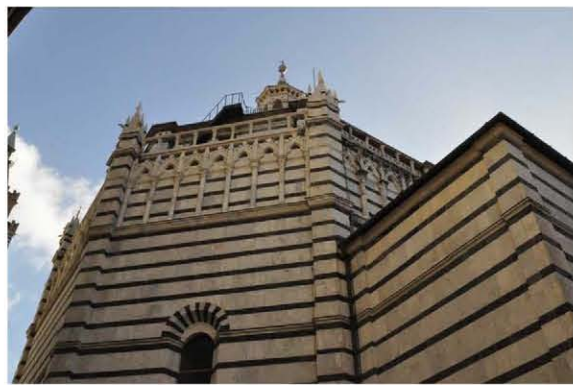
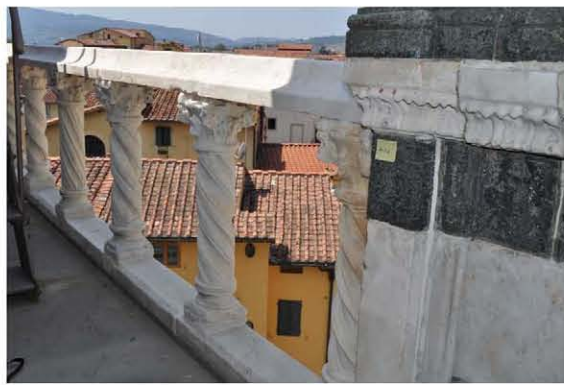
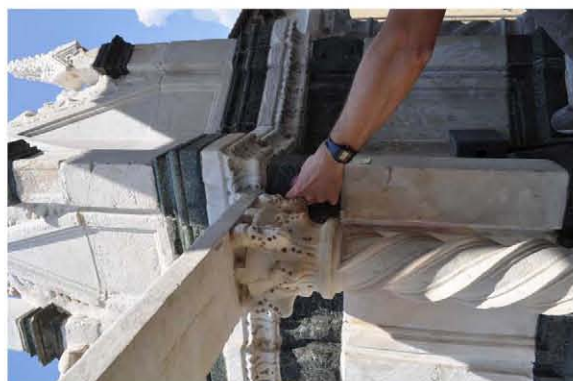
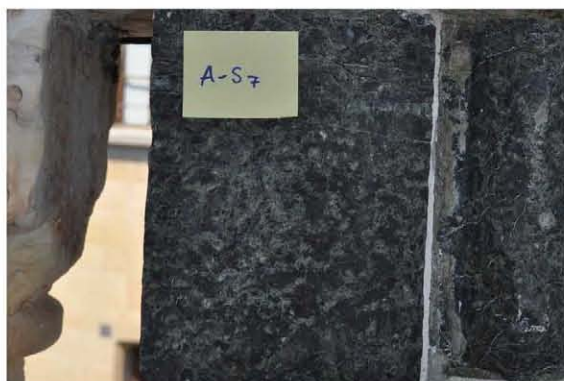
ID Punto **AS08**

Descrizione: Lastra in serpentino, motivo bicromo del paramento. La lastra presenta un diffuso fenomeno di scagliatura sull'intera superficie e si riscontra infatti una perdita di materiale superficiale sul circa il 100% dell'area esposta. La superficie è complessivamente molto scabra. Nella parte superiore e lungo tutto il bordo inferiore si trovano stuccature con elastomeri. Non sono presenti evidenti patine biologiche e depositi superficiali.

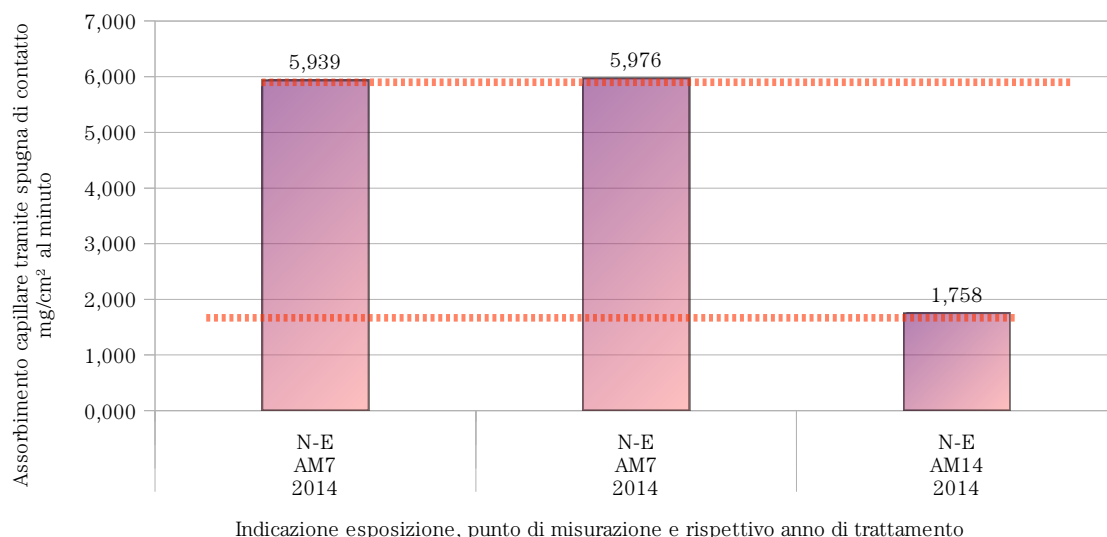
La prova sul punto AM07 è stata ripetuta due volte per verificare che i risultati non dipendessero dall'introduzione di un errore. Il risultato delle prove è sintetizzato nel grafico sotto riportato, dal quale risulta evidente lo scostamento dei valori di assorbimento per la lastra AM07 (in doppia misurazione) da quello della lastra AM14.

Grafico 1: Comparazione assorbimenti capillari punti AM07 (in doppia misurazione) e AM14; anno di trattamento 2014

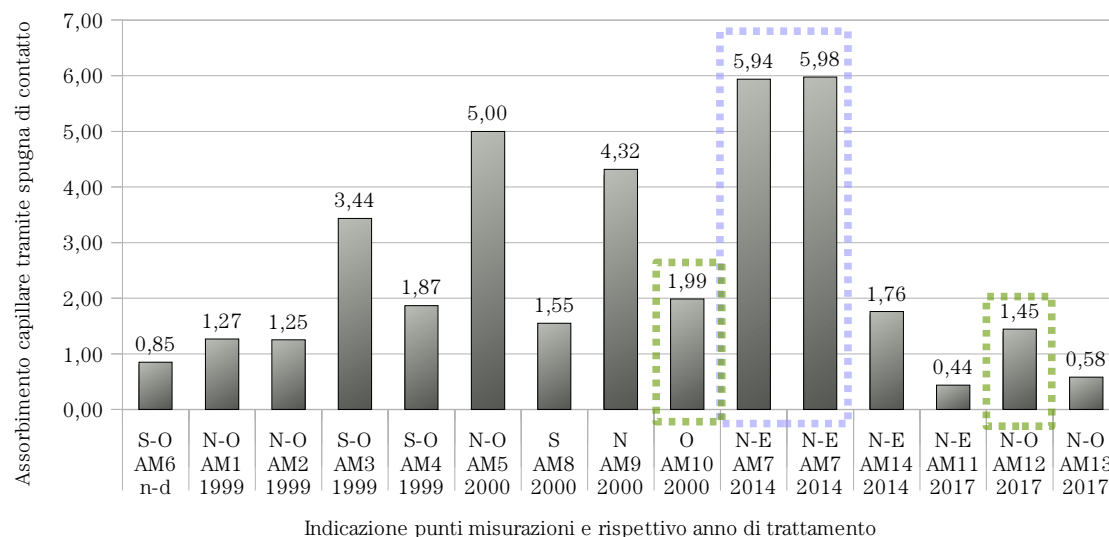
Le prove di assorbimento con spugna di contatto sui marmi di tipo bianchi hanno restituito dati compresi in un range tra 0,440 e 5,98 mg/cm² al minuto⁷⁰. Gli assorbimenti mostrano discrete differenze nelle lastre il cui ultimo trattamento risale all'anno 2000 e quelle con i trattamenti più recenti, salvo il caso di cui si è detto ora del punto AM07. Il quadro generale delle misurazioni per i marmi è riportato nel seguente Grafico 2.

Grafico 2: Marmi bianchi: assorbimenti capillari tramite spugna di contatto, in mg/cm² al minuto, indicazione dei punti di misurazione e rispettivo anno di trattamento.

Nel grafico sono riquadrati in verde i due valori di assorbimento relativi al basamento della balaustra del coronamento, che come si diceva nel paragrafo 5.1 sono le uniche due misurazioni effettuate su parti orizzontali. I rispettivi valori non saranno presi in considerazione per le successive riflessioni, al pari di quelli della lastra AM07 utilizzata come validazione del sistema di prove (riquadrate in azzurro nel grafico) come è stato specificato sopra. Per la valutazione dell'efficacia residua dei trattamenti saranno presi in considerazione i dati dei punti AM5, AM9 AM14, AM11 e AM13; i dati di assorbimento sono riportati nel Grafico 3.

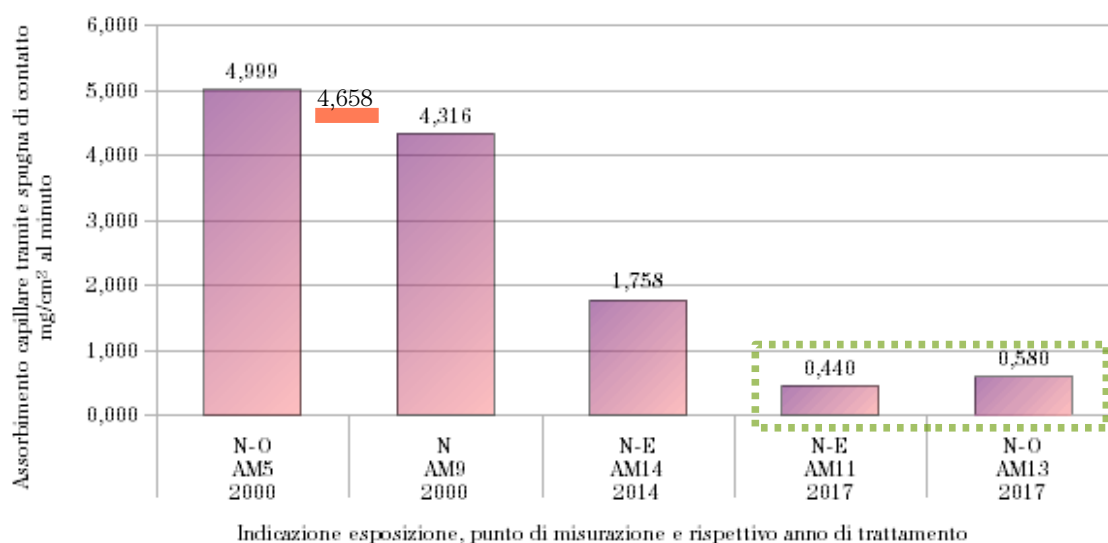
La letteratura sugli idrorepellenti di tipo polisilossanico, permette di ritenere l'efficacia dei trattamenti eseguiti a 18 anni di distanza pari a zero. Gli assorbimenti più alti di questi marmi, pari a 4,999 e 4,316 mg/cm² al minuto, si riferiscono come si vede dal Grafico 3 alle lastre il cui trattamento risale all'intervento del 2000, punti AM5 e AM9. Il valore medio delle due misurazioni, pari a 4,658 mg/cm² al minuto (linea arancione), è stato quindi assunto come si vedrà nel successivo Grafico 14 nelle conclusioni a questo capitolo, come dato di efficacia pari allo 0% del trattamento protettivo.

Grafico 3: Marmo Bianco - Assorbimenti capillare tramite spugna di contatto in mg/cm² al minuto, punti AM5, AM9 AM14, AM11 e AM13

I valori restituiti da questo primo gruppo di misurazioni sono utili per leggere i maggiori assorbimenti delle parti con trattamento più 'datato' rispetto a quelli con trattamento più recente.

I valori restituiti sono utili anche per un raffronto tra trattamenti di tipo diverso eseguiti nel 2017: il valore di AM13 (Lato 4 Battistero, parte basamentale), è stato riportato in questo grafico per comodità assieme a AM11 (Lato 4 Battistero, coronamento); nei lavori del 2017, come visto nel paragrafo 5.3 è stato effettuato un trattamento anti-scrittura sulla parte basamentale dei Lati 3 e 4 del Battistero con Fluoline HY fino a una quota di 2,00 – 2,50 m da terra. I dati dei due diversi trattamenti sui marmi bianchi, Fluoline HY e Silo111, eseguiti contemporaneamente (2017) sono, sebbene leggermente diversi, comunque comparabili.

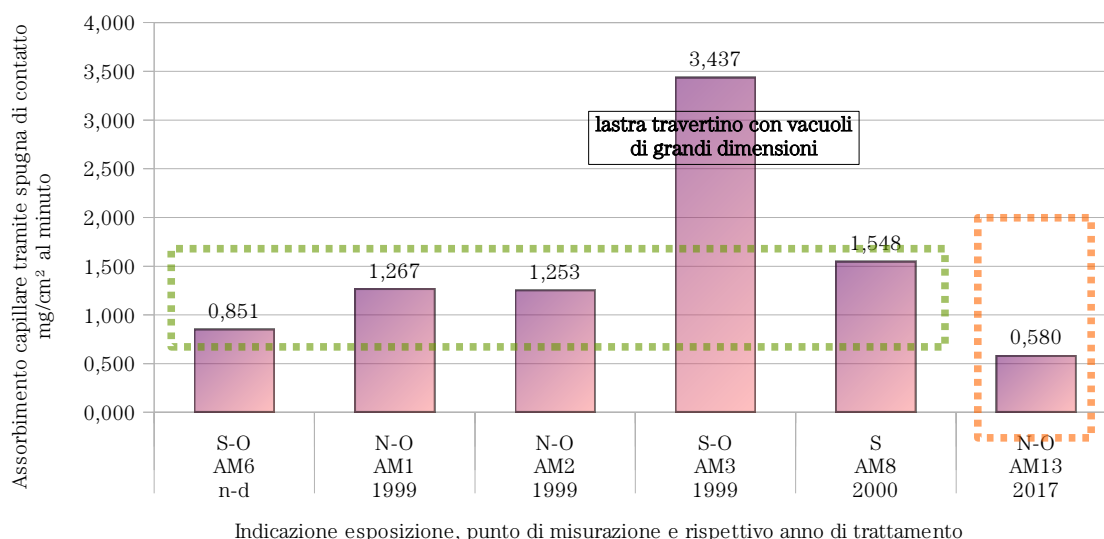
Grafico 4: Travertini e Marmi Bianchi con scialbature - Assorbimenti capillare tramite spugna di contatto in mg/cm^2 al minuto, punti AM6, AM1, AM2, AM3, AM8 (anni 1999/2000 e AM14 anno 2014)

Come illustrato nelle rispettive schede del paragrafo 5.3, i punti si riferiscono a parti sulle quali è visibile una scialbatura: AM1 e AM3 sono lastre in travertino del paramento bicromo del campanile, il primo con vacuoli non troppo grandi, il secondo invece con vacuoli piuttosto accentuati (la prova di assorbimento è comunque stata effettuata nelle porzioni maggiormente omogenee); AM2 è una colonna in marmo con una spessa scialbatura che sembrerebbe addirittura antecedente ai lavori di restauro del 1999, come risulta infatti dalle immagini del testo di F. Gurrieri (Gurrieri, 1995a, pp. 122–123), riportate nelle pagine seguenti, nella quali queste scialbature sono già evidenti; AM8 è una lastra in marmo bianco sul fronte sud del Battistero, in prossimità del portale, che mostra stuccature e probabilmente una leggera riequilibratura di colore a

calce. Il grafico evidenzia come gli assorbimenti rilevati in questi elementi siano tutti decisamente contenuti, salvo AM3 (travertino con vacuoli di grandi dimensioni). Come si vede dal grafico infatti, i valori sono addirittura inferiori a quelli del punto AM14 (trattamento polisilossano 2014). Sembra quindi che la velatura o scialbatura a latte di calce, dia dei buoni risultati in termini di riduzione di assorbimento capillare anche su tempi decisamente lunghi. Un altro aspetto degno di nota è che lo stato di conservazione delle lastre in esame è buono e non sono visibili vistosi depositi, né tracce di attacchi biologici. Torneremo su questi aspetti nelle conclusioni di questo capitolo.

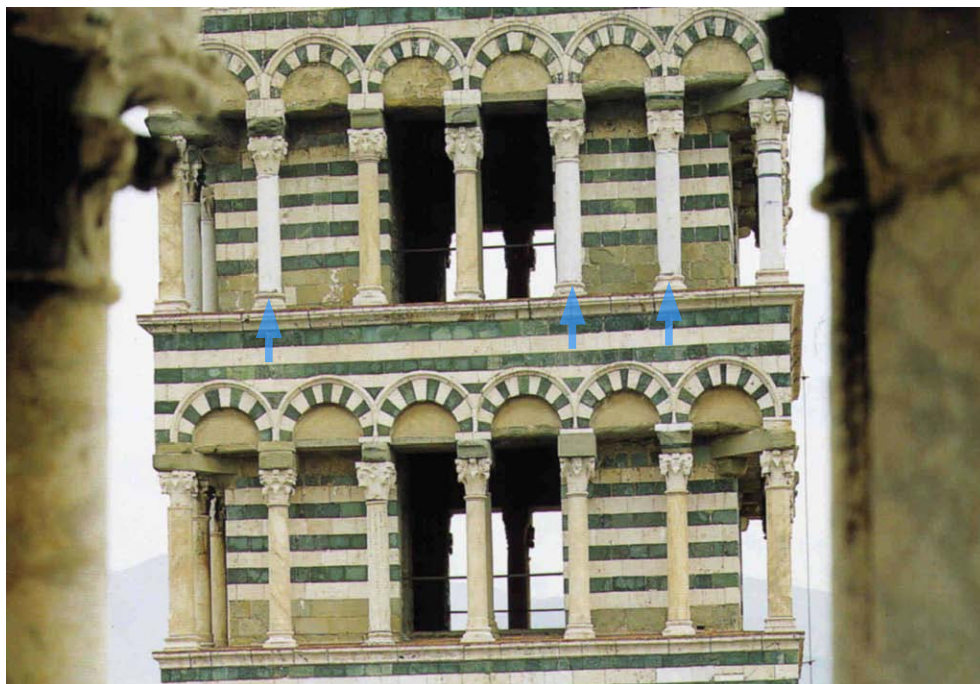
Fig.1. 27: L'immagine precedente in un ingrandimento. Sono visibili le scialbature delle colonne e ben visibili differenziazione cromatica, evidentemente mantenute con il restauro del 1997-2000 condotto dalla Soprintendenza.

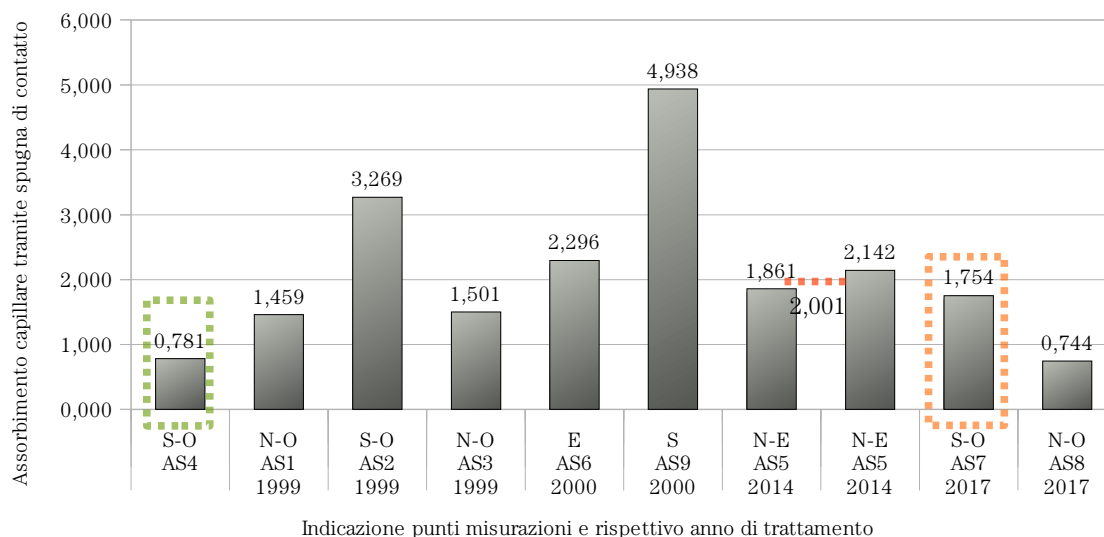
Le misurazioni sui serpentini hanno dato risultati più eterogenei rispetto agli altri due tipi litologici. Le prove di assorbimento con spugna di contatto hanno restituito dati compresi in un range tra 0,744 e 4,938 mg/cm² al minuto⁷³ ma la distribuzione dei picchi più alti di assorbimento appare più legata allo stato di conservazione delle superfici che non alla vetustà del trattamento. Vero è che il dato decisamente più basso in termini di assorbimento risulta comunque quello dell'ultimo trattamento effettuato nel 2017 con Fluoline HY esafluoropropene-fluoruro di vinilidene utilizzato come anti-scrittura nella parte basamentale dei prospetti Lati 3 e 4 (punto AS08).

Grafico 5: Serpentini: assorbimenti capillari tramite spugna di contatto, in mg/cm² al minuto, indicazione dei punti di misurazione e rispettivo anno di trattamento.

Il quadro generale delle misurazioni per i serpentini è riportato nel Grafico 5. Il punto AS05 è stato utilizzato come punto prova per la valutazione delle variazioni di
