UNIVERSITÀ
DEGLI STUDI
FIRENZE

Dottorato in Architettura
curriculum
**Strutture e Restauro dell'Architettura e del Patrimonio
Culturale**

**Problematiche della Conservazione Programmata applicata
agli apparati decorativi e scultorei dell'architettura
monumentale**
Il caso dei protettivi idrorepellenti

Arch. Mila Martelli

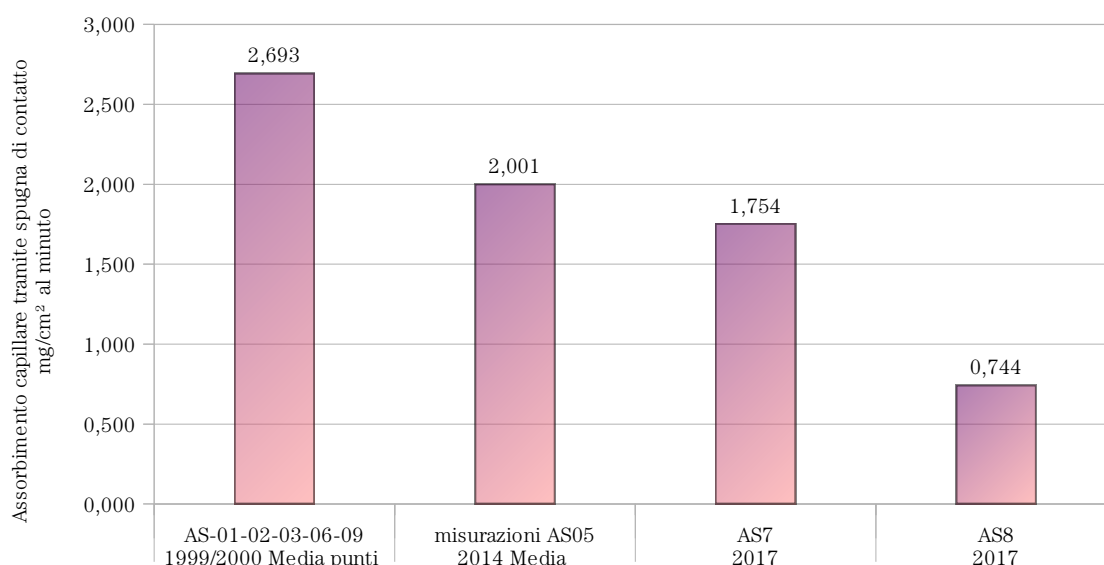
Per i motivi sovraesposti i dati sono stati aggregati così: medie dei punti con stessa vetustà di trattamento (1999/2000 e 2014) e distinzione dei dati dei punti AS07 e AS08.

Grafico 6: Serpentine - Assorbimenti capillare tramite spugna di contatto in mg/cm² al minuto, medie punti trattamento 1999/2000, 2014, e i due trattamenti 2017.

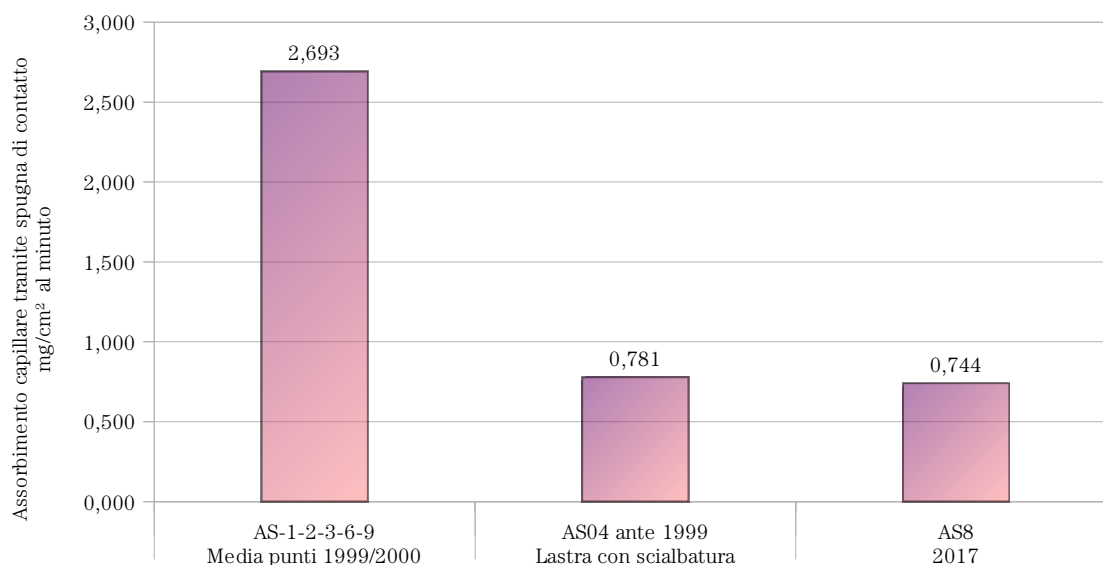
Anche nel caso dei serpentine è comunque interessante il confronto tra: gli assorbimenti medi dei punti con trattamento 1999/2000; il serpentine con scialbatura e il serpentine con anno di trattamento 2017 (Fluoline HY), come mostrato nel grafico sottostante.

Grafico 7: *Serpentini* - Assorbimenti capillari tramite spugna di contatto in mg/cm² al minuto, confronto medie punti trattamento 1999/2000, elemento AS04 con scialbatura e trattamenti 2017.

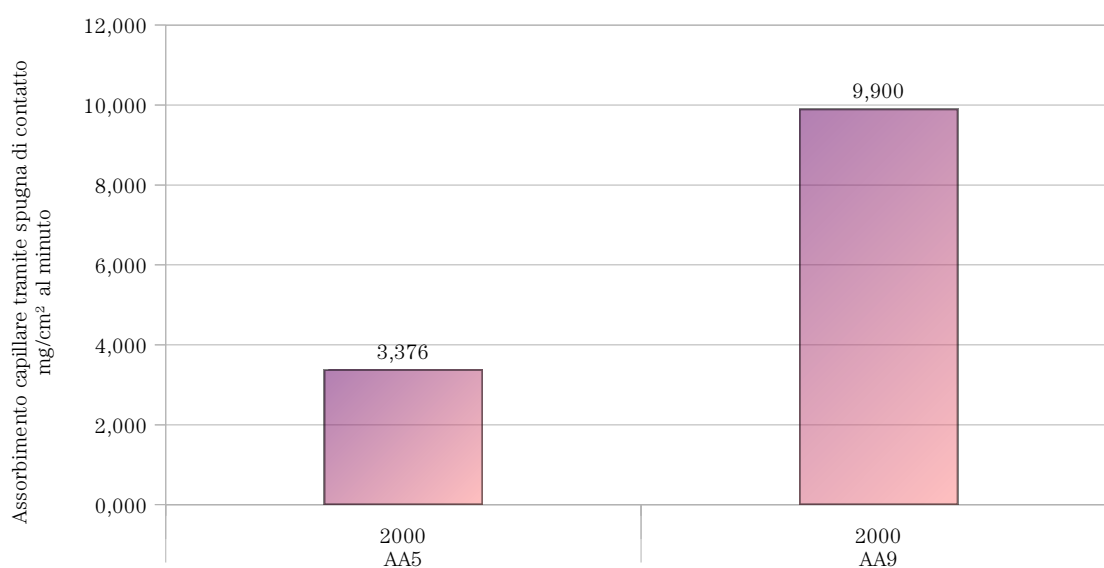
La lastra AA05 mostra una grana piuttosto compatta, non ha un elevato stato di degrado salvo evidenti depositi superficiali, qualche accenno di patine biologiche e

Grafico 8: Comparazione dati di assorbimento lastre AA05 e AA09

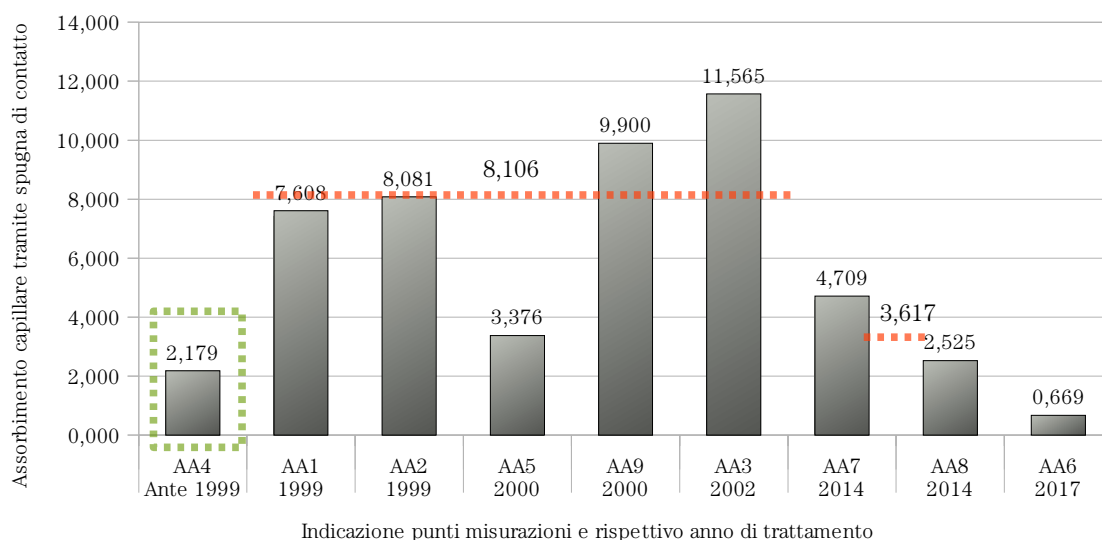
Grafico 9: Arenarie: assorbimenti capillari tramite spugna di contatto, in mg/cm² al minuto, indicazione dei punti di misurazione e rispettivo anno di trattamento.

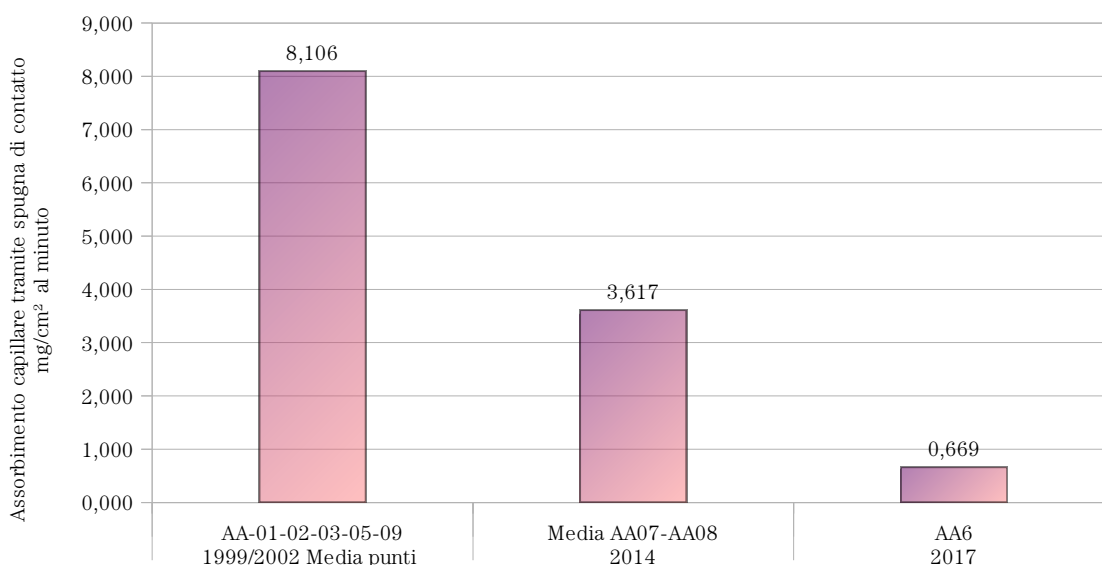
Grafico 10: Arenarie - Assorbimenti capillari tramite spugna di contatto in mg/cm² al minuto, confronto medie punti trattamento 1999/2000, media punti trattamento 2014 e trattamento 2017

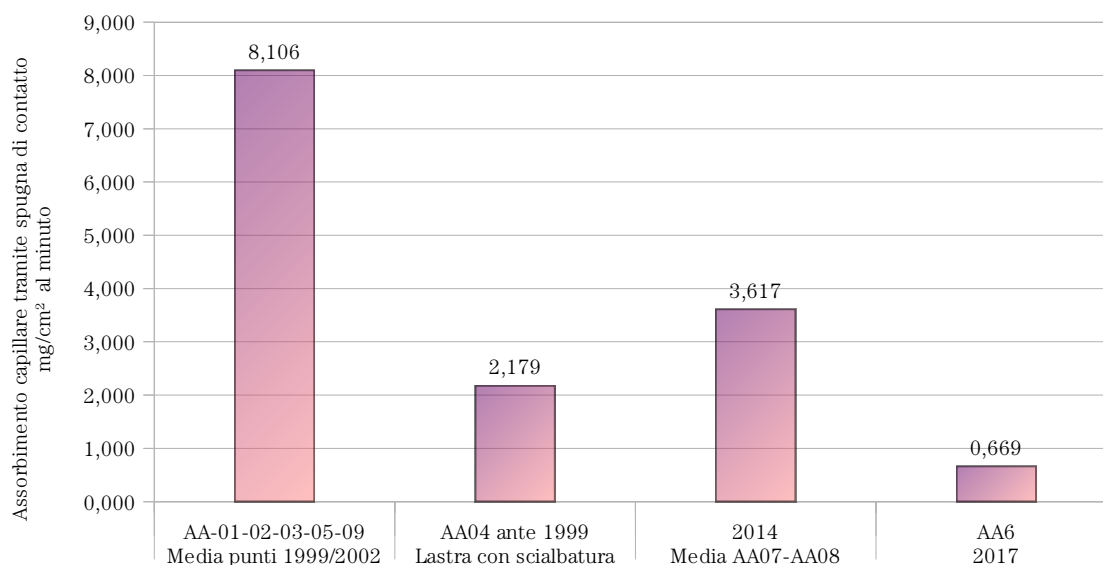
trattamento più lontano nel tempo rispetto a quello con trattamento più recente. Infine, anche nel caso delle arenarie è interessante un confronto tra gli assorbimenti e le parti scialbate anche se in questo caso meno significativamente di quanto avviene per il marmo dato che non sono state rinvenute arenarie con scialbature in esterno.

Grafico 11: Arenarie - Assorbimenti capillari tramite spugna di contatto in mg/cm² al minuto, confronto medie punti trattamento 1999/2002, elemento AA04 con scialbatura, medie punti trattamento 2014 e trattamento 2017

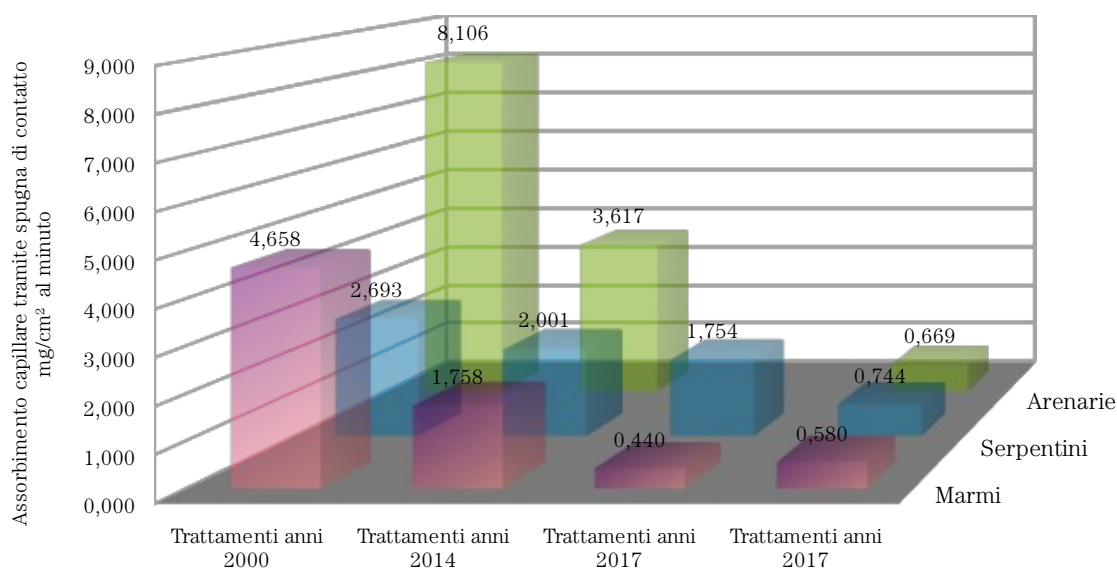
litotipi raggruppati per 'anno' di trattamento. Nel confronto tra i tre tipi di pietre prese in esame, ciascuna con il proprio trattamento (marmi bianchi: polimetilsilossani; serpentini; esafluoropropene-fluoruro di vinilidene; arenarie: polimetilsilossani e esafluoropropene-fluoruro di vinilidene) si nota come risultino fortemente abbattuti gli assorbimenti per marmi e arenarie in presenza di trattamenti recenti, mentre meno apprezzabile sia l'abbattimento dell'assorbimento capillare d'acqua dei serpentini.

Grafico 13: Assorbimenti capillari tramite spugna di contatto in mg/cm² al minuto, confronto medie punti trattamento 1999/2002, medie punti trattamento 2014 e trattamenti 2017 per marmi bianchi, serpentini, arenarie

La letteratura sui diversi tipi di trattamenti idrorepellenti (si veda il Capitolo 3), permette di ritenere che l'efficacia di trattamenti eseguiti a 18 anni di distanza sia pari a zero. I valori di assorbimento dei vari materiali visti nei paragrafi precedenti e relativi ai appunto a trattamenti eseguiti negli anni 1999/2000, (4,658 mg/cm² al minuto per i marmi, 2,593 mg/cm² al minuto, per i serpentini, 8,106 mg/cm² al minuto per le arenarie), possono essere assunti come dati di efficacia dei trattamenti pari allo 0%. In analogia agli studi condotti da Pinto, Delgado, Rodrigues, Bracci e Sacchi, (Ferreira Pinto & Delgado Rodrigues, 2000; Ferreira Pinto, Delgado Rodrigues, Bracci, & Sacchi, 2008), visti nel Capitolo 3, si rilevano le seguenti percentuali di abbattimento dei valori di assorbimento capillare d'acqua.

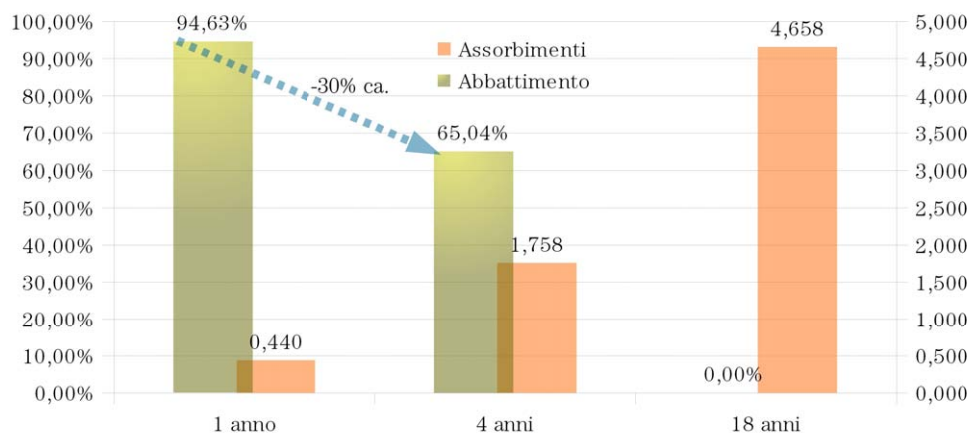
Nei grafici sottostanti i valori di assorbimento e gli abbattimenti sono messi in relazione per i singoli tipi litologici. I grafici mostrano scostamenti di efficacia del trattamento di circa il 30% (29,58%) in tre anni (trattamento 2017 - trattamento 2014) per i marmi bianchi, di oltre il 50% (50,47%) per i serpentini e di circa il 38% (37,29%) per le arenarie. Queste considerazioni saranno riprese nelle conclusioni della tesi.

Grafico 14: Confronti assorbimenti e percentuali di abbattimento per anno di trattamento, Marmi bianchi

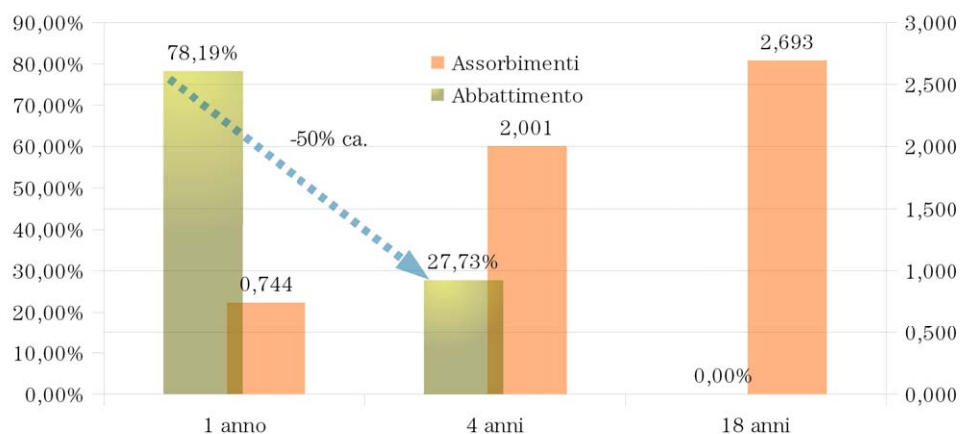
Grafico 15: Confronti assorbimenti e percentuali di abbattimento per anno di trattamento, Serpentini

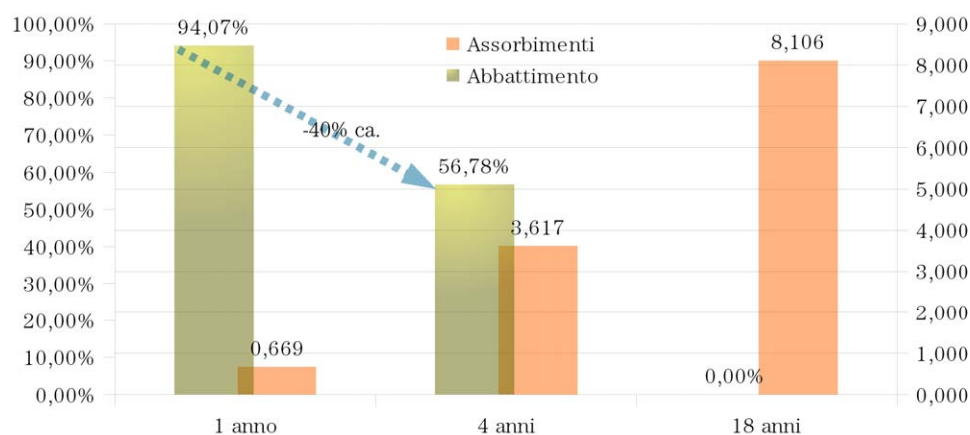
Grafico 16: Confronti assorbimenti e percentuali di abbattimento per anno di trattamento, Arenarie

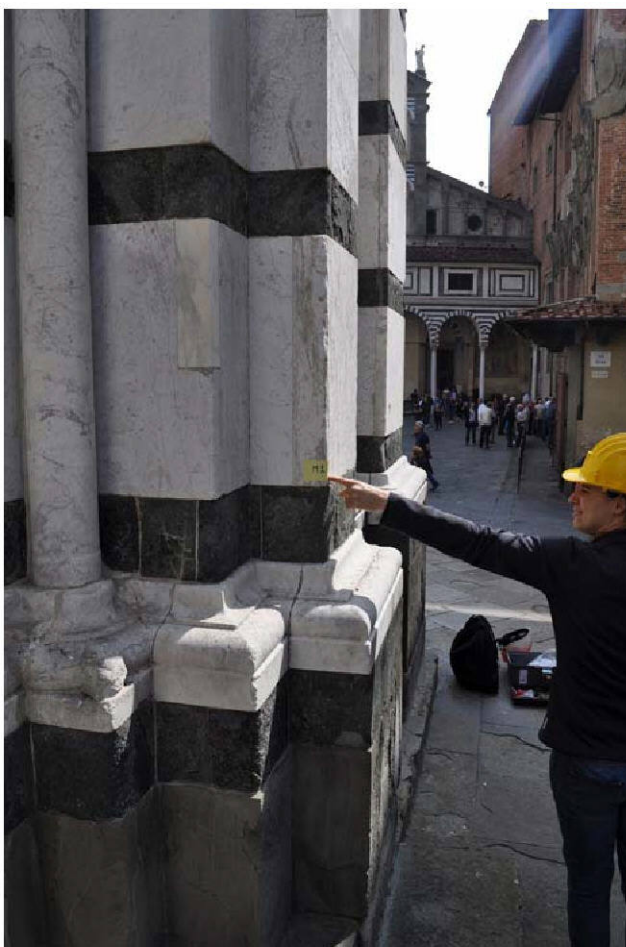
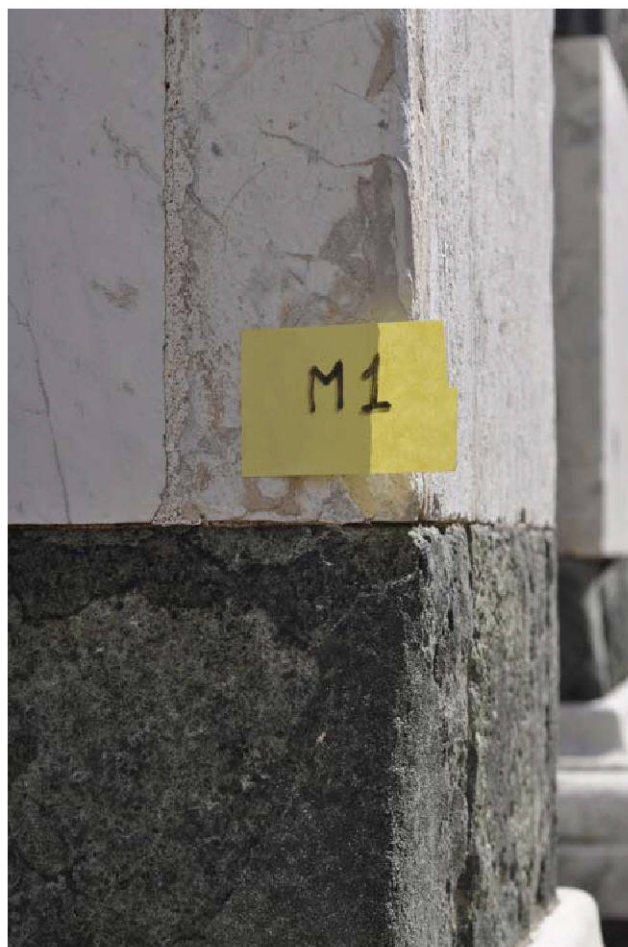
Immagine 1: BattisteroSGIC-20180525-008.JPG

Soggetto:	BATTISTERO DI SAN GIOVANNI IN CORTE - PISTOIA
Data:	25/05/2018
Tipo di Prova:	- Sezioni sottili / campionamenti patine – Spettroscopia FTIR – misurazioni porosità
ID campione:	M1
Prova/Prelievo effettuato da:	LAM
Localizzazione prova/campione:	LATO 7 – PROSPETTO SUD
Descrizione del punto prova/prelievo:	Frammento di MARMO BIANCO, Lato 7 Prospetto Sud, parasta dx portale di ingresso
Descrizione del campione prelevato:	MARMO BIANCO
Foto punto prova/prelievo:	BattisteroSGIC-20180525-008.JPG - BattisteroSGIC-20180525-006.JPG
Foto campione:	-

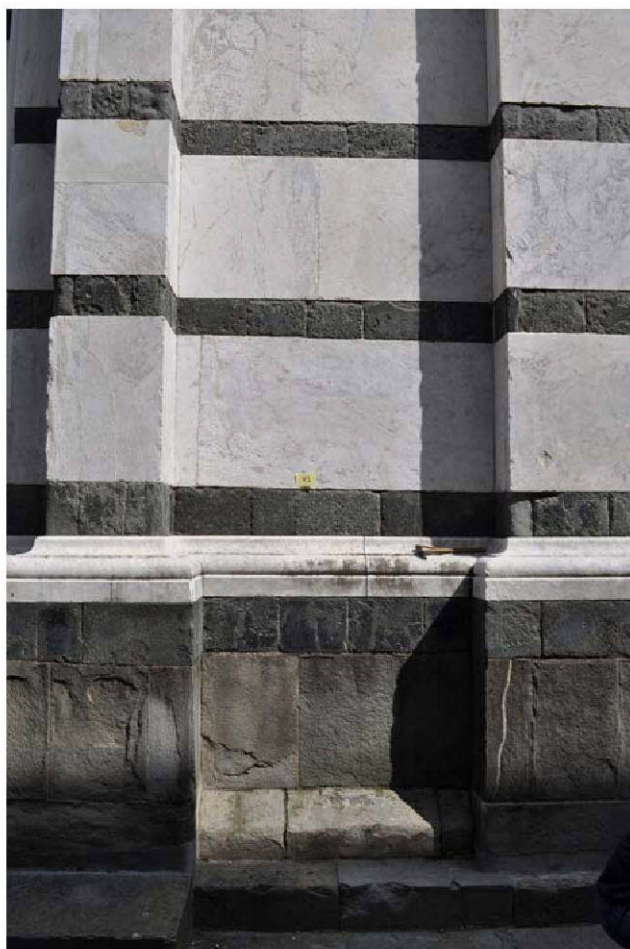
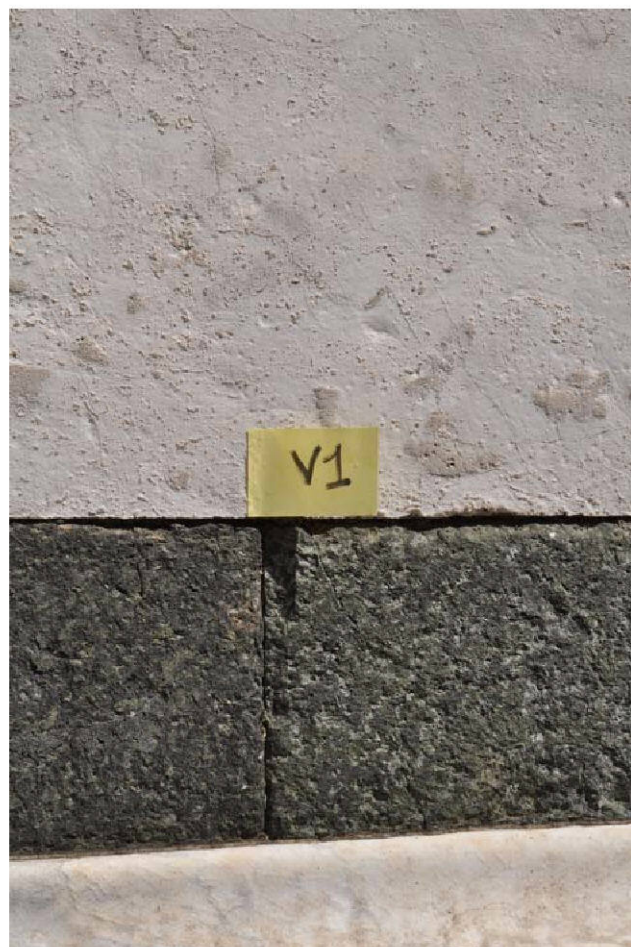
Immagine 3: BattisteroSGIC-20180525-010.JPG

Soggetto:	BATTISTERO DI SAN GIOVANNI IN CORTE - PISTOIA
Data:	25/05/2018
Tipo di Prova:	- Sezioni sottili / campionamenti patine – Spettroscopia FTIR – misurazioni porosità
ID campione:	V1
Prova/Prelievo effettuato da:	LAM
Localizzazione prova/campione:	LATO 7 – PROSPETTO SUD
Descrizione del punto prova/prelievo:	Frammento di Serpentino, Lato 7 Prospetto Sud,
Descrizione del campione prelevato:	SERPENTINO
Foto punto prova/prelievo:	BattisteroSGIC-20180525-010.JPG - BattisteroSGIC-20180525-009.JPG
Foto campione:	-

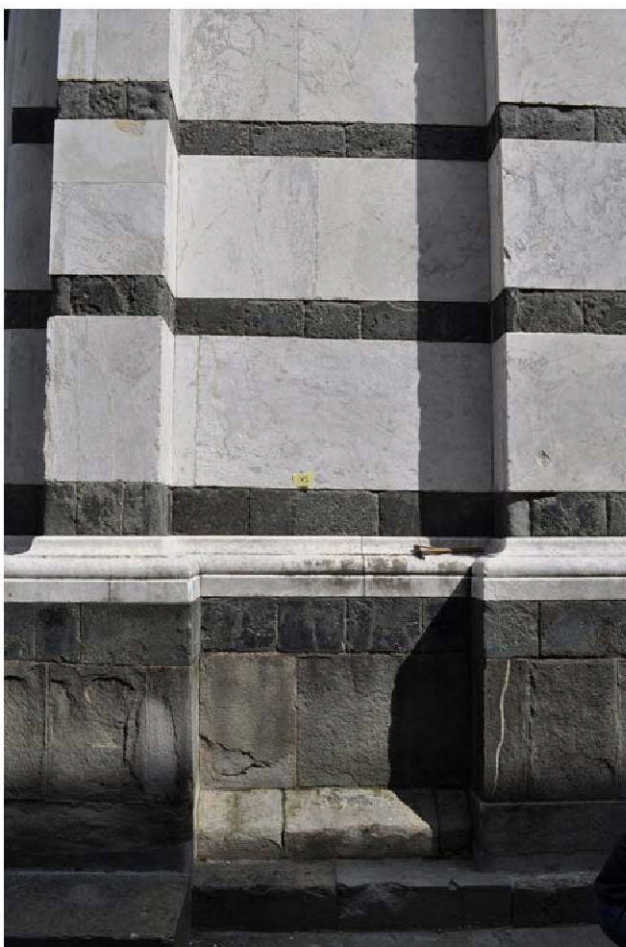
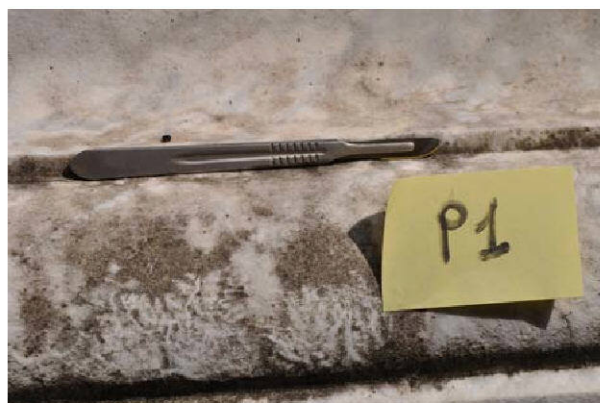
Immagine 5: BattisteroSGIC-20180525-010.JPG

Soggetto:	BATTISTERO DI SAN GIOVANNI IN CORTE - PISTOIA
Data:	25/05/2018
Tipo di Prova:	- Campionamento patine
ID campione:	P1
Prova/Prelievo effettuato da:	LAM
Localizzazione prova/campione:	LATO 7 – PROSPETTO SUD
Descrizione del punto prova/prelievo:	Patina su MARMO BIANCO, Lato 7 Prospetto Sud
Descrizione del campione prelevato:	PATINA
Foto punto prova/prelievo:	BattisteroSGIC-20180525-010.JPG - BattisteroSGIC-20180525-015.JPG
Foto campione:	-

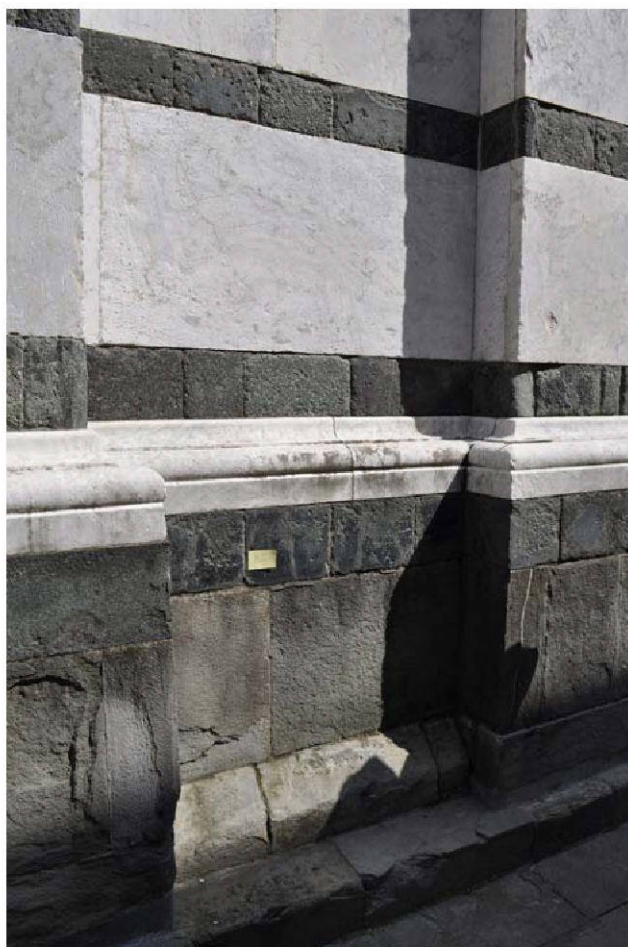
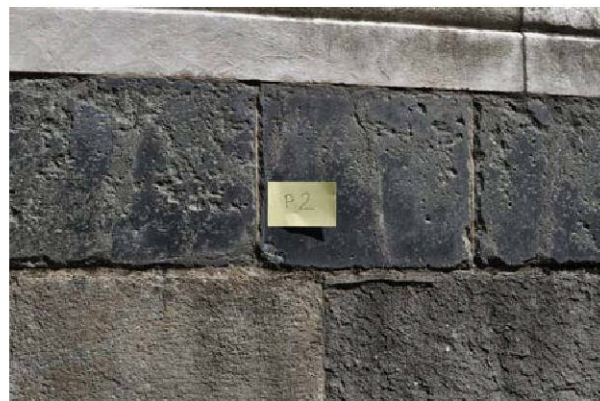
Immagine 7: BattisteroSGIC-20180525-020.JPG

Soggetto:	BATTISTERO DI SAN GIOVANNI IN CORTE - PISTOIA
Data:	25/05/2018
Tipo di Prova:	- Campionamento patine
ID campione:	P2
Prova/Prelievo effettuato da:	LAM
Localizzazione prova/campione:	LATO 7 – PROSPETTO SUD
Descrizione del punto prova/prelievo:	Patina su Serpentino, Lato 7 Prospetto Sud
Descrizione del campione prelevato	PATINA
Foto punto prova/prelievo:	BattisteroSGIC-20180525-020.JPG - BattisteroSGIC-20180525-019.JPG
Foto campione:	-

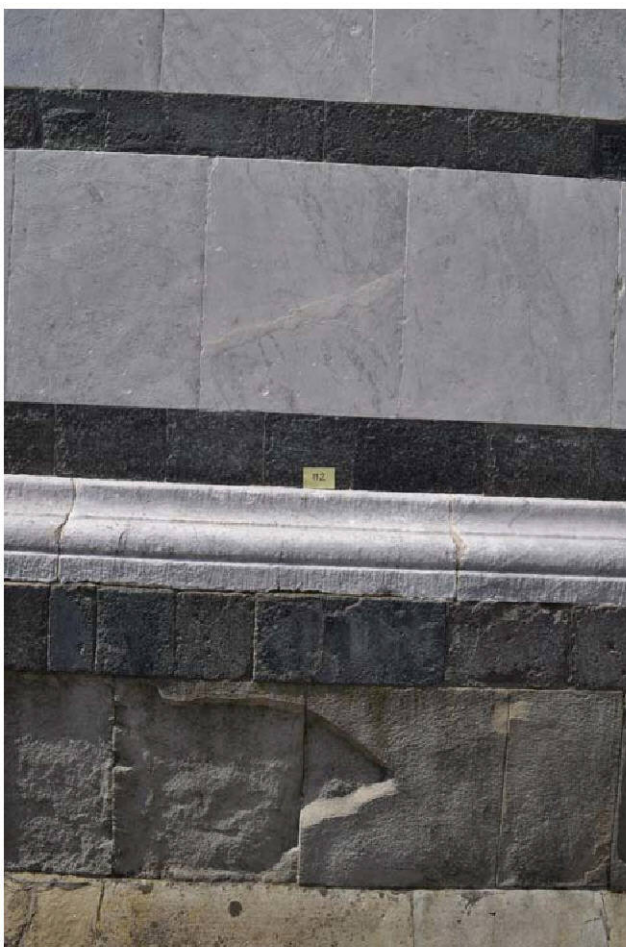
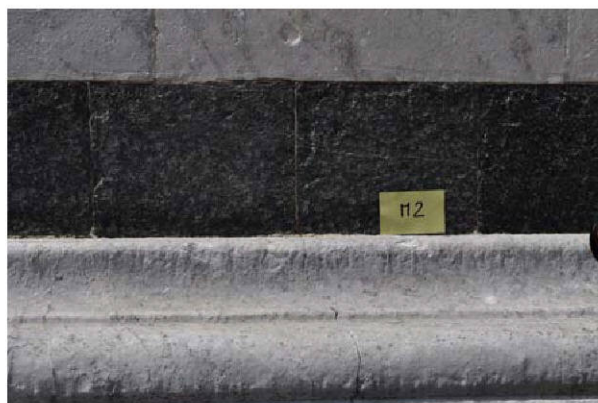
Immagine 9: BattisteroSGIC-20180525-026.JPG

Soggetto:	BATTISTERO DI SAN GIOVANNI IN CORTE - PISTOIA
Data:	25/05/2018
Tipo di Prova:	- Sezioni sottili / campionamenti patine – Spettroscopia FTIR – misurazioni porosità
ID campione:	M2
Prova/Prelievo effettuato da:	LAM
Localizzazione prova/campione:	LATO 2 – PROSPETTO NORD-EST
Descrizione del punto prova/prelievo:	Frammento di MARMO BIANCO - scaglie, Lato 2 Prospetto Nord-Est
Descrizione del campione prelevato:	MARMO BIANCO - SCAGLIE
Foto punto prova/prelievo:	BattisteroSGIC-20180525-026.JPG - BattisteroSGIC-20180525-025.JPG
Foto campione:	-

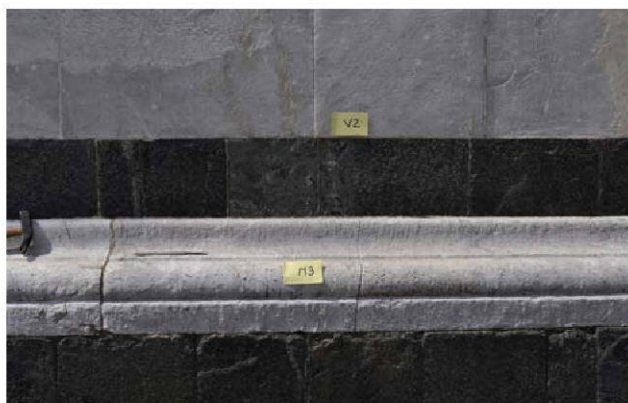
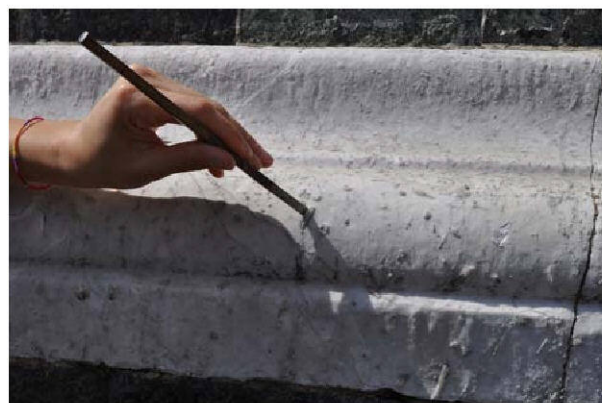
Immagine 11: BattisteroSGIC-20180525-039.JPG

Soggetto:	BATTISTERO DI SAN GIOVANNI IN CORTE - PISTOIA
Data:	25/05/2018
Tipo di Prova:	- Sezioni sottili / campionamenti patine – Spettroscopia FTIR – misurazioni porosità
ID campione:	M3
Prova/Prelievo effettuato da:	LAM
Localizzazione prova/campione:	LATO 2 – PROSPETTO NORD-EST
Descrizione del punto prova/prelievo:	Frammento di MARMO BIANCO - incluso, Lato 2 Prospetto Nord-Est
Descrizione del campione prelevato:	MARMO BIANCO - INCLUSO
Foto punto prova/prelievo:	BattisteroSGIC-20180525-039.JPG - BattisteroSGIC-20180525-037.JPG
Foto campione:	-

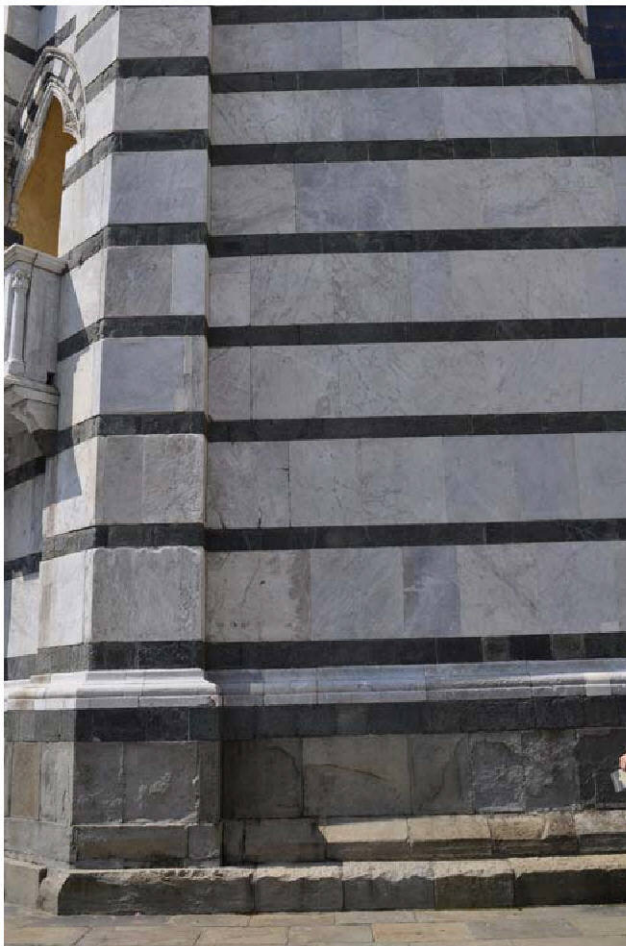
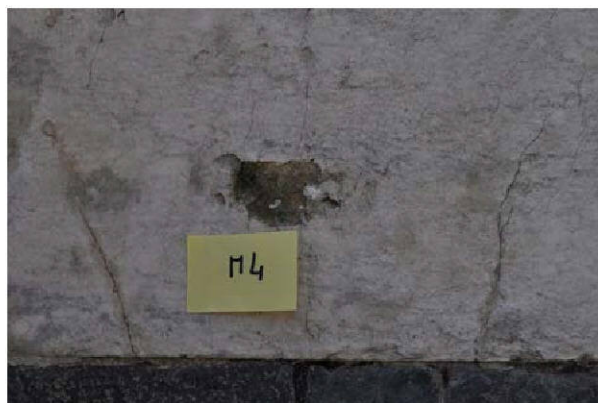
Immagine 13: BattisteroSGIC-20180525-043.JPG

Soggetto:	BATTISTERO DI SAN GIOVANNI IN CORTE - PISTOIA
Data:	25/05/2018
Tipo di Prova:	- Sezioni sottili / campionamenti patine – Spettroscopia FTIR – misurazioni porosità
ID campione:	M4
Prova/Prelievo effettuato da:	LAM
Localizzazione prova/campione:	LATO 2 – PROSPETTO NORD-EST
Descrizione del punto prova/prelievo:	Frammento di MARMO BIANCO - sbollatura, Lato 2 Prospetto Nord-Est
Descrizione del campione prelevato:	MARMO BIANCO - SBOLLATURA
Foto punto prova/prelievo:	BattisteroSGIC-20180525-043.JPG - BattisteroSGIC-20180525-044.JPG
Foto campione:	-

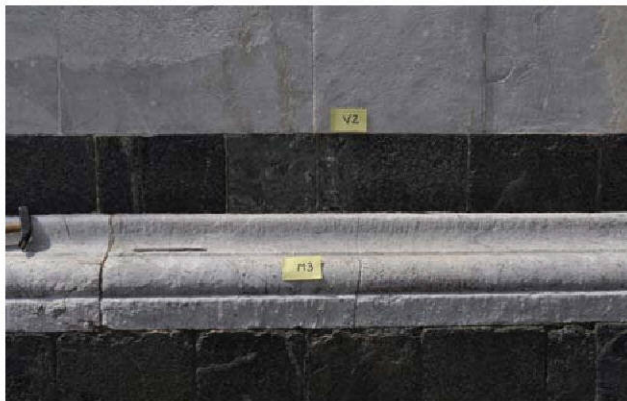
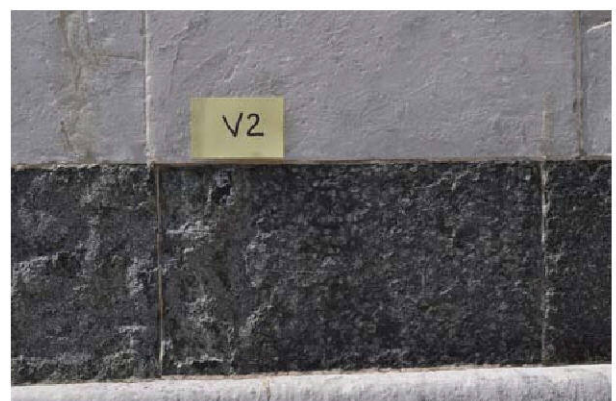
Immagine 15: BattisteroSGIC-20180525-039.JPG

Soggetto:	BATTISTERO DI SAN GIOVANNI IN CORTE - PISTOIA
Data:	25/05/2018
Tipo di Prova:	- Sezioni sottili / campionamenti patine – Spettroscopia FTIR – misurazioni porosità
ID campione:	V2
Prova/Prelievo effettuato da:	LAM
Localizzazione prova/campione:	LATO 2 – PROSPETTO NORD-EST
Descrizione del punto prova/prelievo:	Frammento di Serpentino, Lato 2 Prospetto Nord-Est
Descrizione del campione prelevato:	SERPENTINO
Foto punto prova/prelievo:	BattisteroSGIC-20180525-039.JPG - BattisteroSGIC-20180525-028.JPG
Foto campione:	-

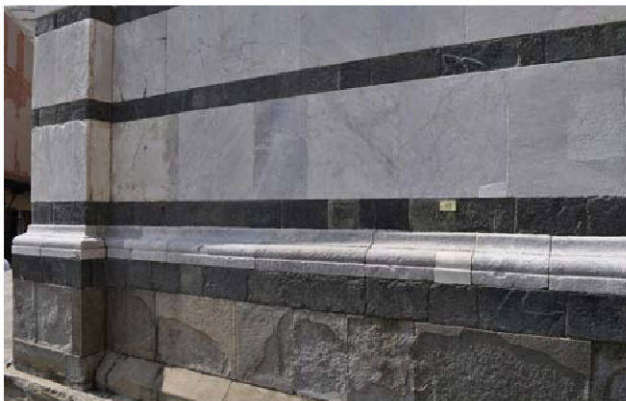
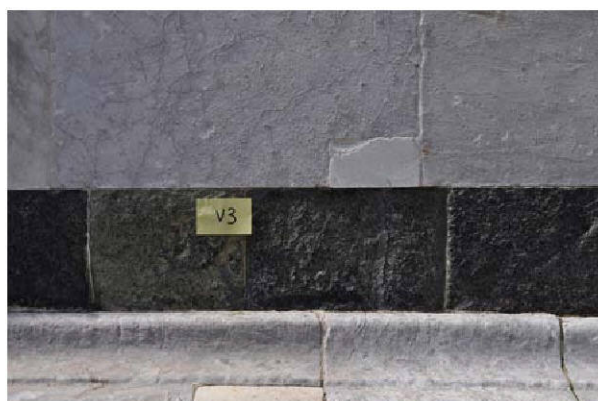
Immagine 17: BattisteroSGIC-20180525-033.JPG

Soggetto:	BATTISTERO DI SAN GIOVANNI IN CORTE - PISTOIA
Data:	25/05/2018
Tipo di Prova:	- Sezioni sottili / campionamenti patine – Spettroscopia FTIR – misurazioni porosità
ID campione:	V3
Prova/Prelievo effettuato da:	LAM
Localizzazione prova/campione:	LATO 2 – PROSPETTO NORD-EST
Descrizione del punto prova/prelievo:	Frammento di Serpentino Alterato, Lato 2 Prospetto Nord-Est
Descrizione del campione prelevato:	SERPENTINO ALTERATO
Foto punto prova/prelievo:	BattisteroSGIC-20180525-033.JPG - BattisteroSGIC-20180525-031.JPG
Foto campione:	-

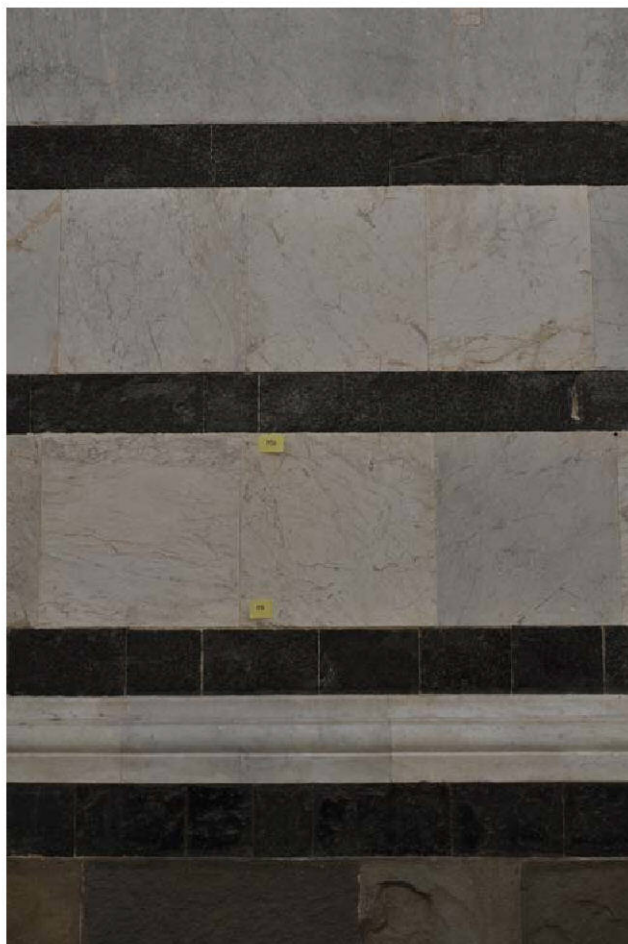
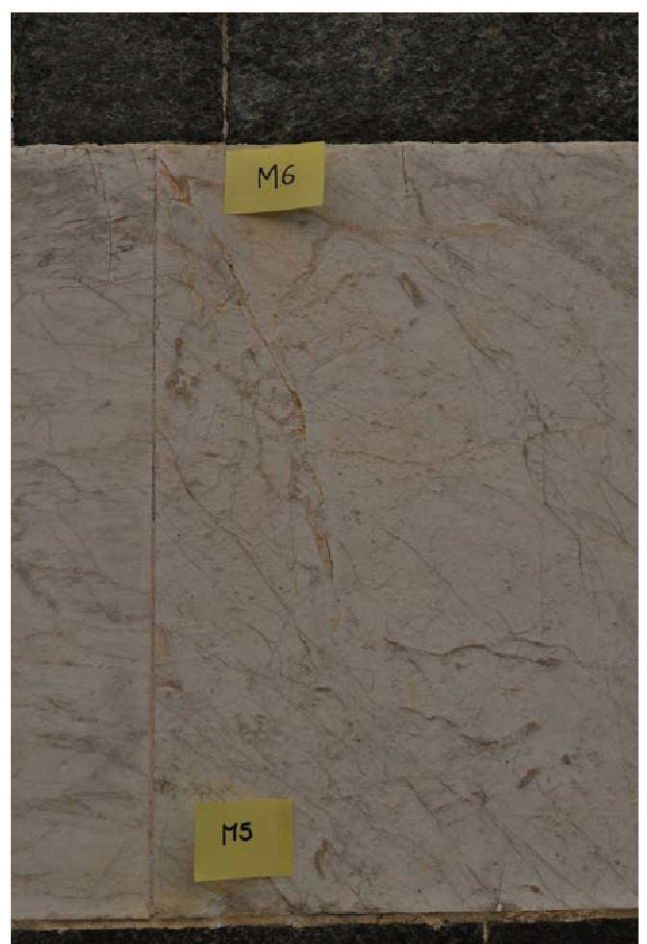
Immagine 19: BattisteroSGIC-20180525-051.JPG

Soggetto:	BATTISTERO DI SAN GIOVANNI IN CORTE - PISTOIA
Data:	25/05/2018
Tipo di Prova:	- Sezioni sottili / campionamenti patine – Spettroscopia FTIR – misurazioni porosità
ID campione:	M5
Prova/Prelievo effettuato da:	LAM
Localizzazione prova/campione:	LATO 4 – PROSPETTO NORD-OVEST
Descrizione del punto prova/prelievo:	Frammento di MARMO BIANCO, Lato 4 Prospetto Nord-Ovest
Descrizione del campione prelevato:	MARMO BIANCO
Foto punto prova/prelievo:	BattisteroSGIC-20180525-051.JPG - BattisteroSGIC-20180525-052.JPG
Foto campione:	-

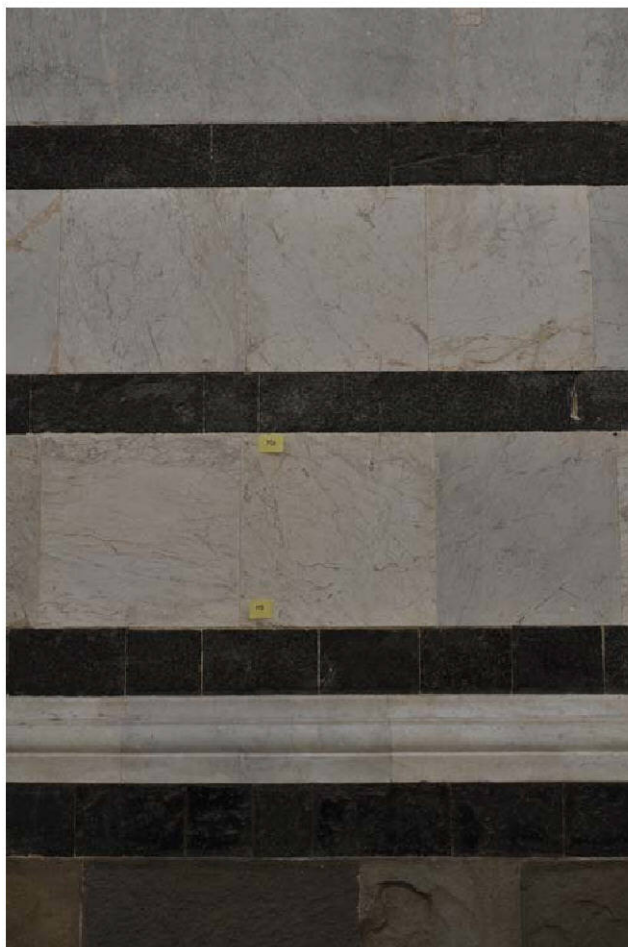
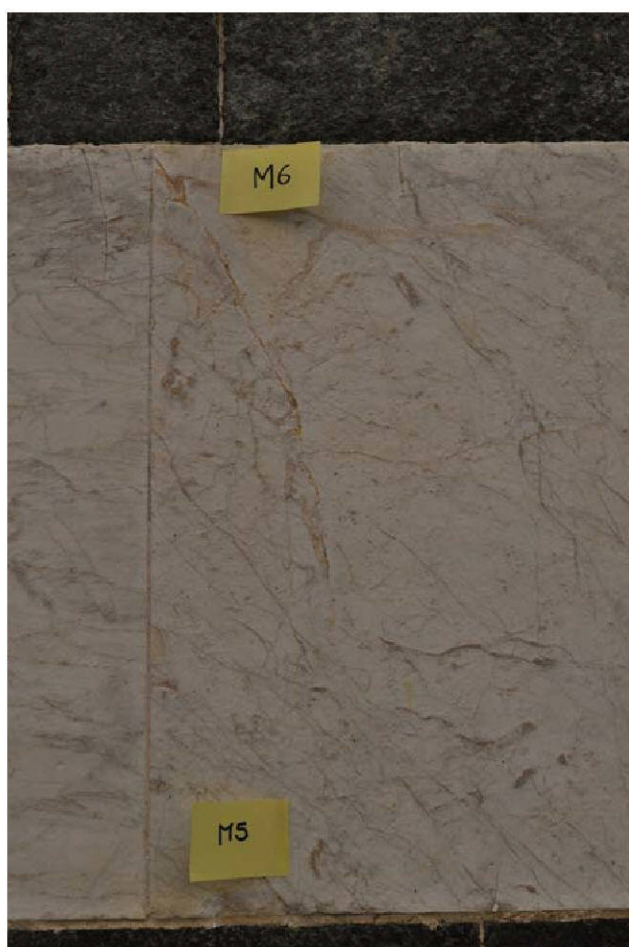
Immagine 21: BattisteroSGIC-20180525-051.JPG

Soggetto:	BATTISTERO DI SAN GIOVANNI IN CORTE - PISTOIA
Data:	25/05/2018
Tipo di Prova:	- Sezioni sottili / campionamenti patine – Spettroscopia FTIR – misurazioni porosità
ID campione:	M6
Prova/Prelievo effettuato da:	LAM
Localizzazione prova/campione:	LATO 4 – PROSPETTO NORD-OVEST
Descrizione del punto prova/prelievo:	Stuccatura rossa su MARMO BIANCO, Lato 4 Prospetto Nord-Ovest
Descrizione del campione prelevato:	STUCCATURA
Foto punto prova/prelievo:	BattisteroSGIC-20180525-051.JPG - BattisteroSGIC-20180525-052.JPG
Foto campione:	-

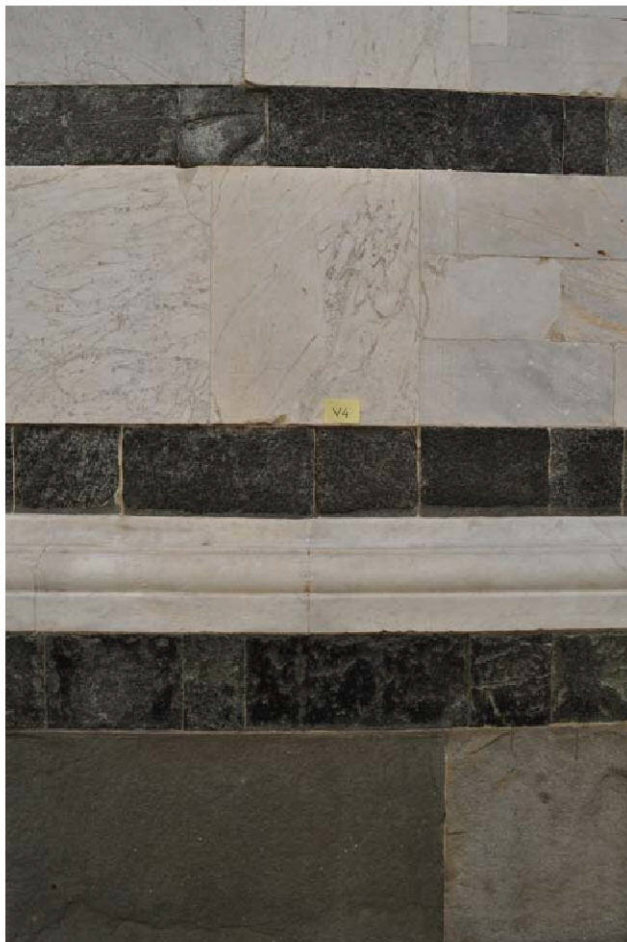
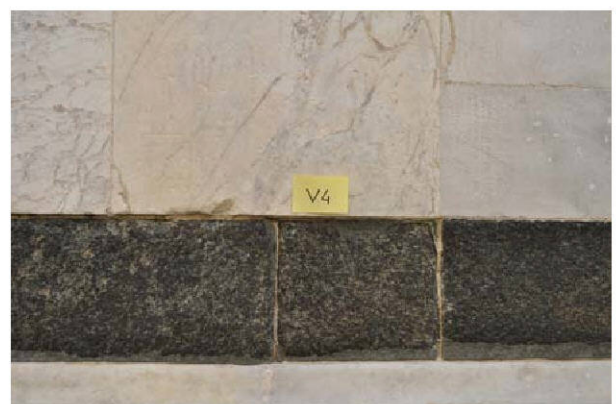
Immagine 23: BattisteroSGIC-20180525-055.JPG

Soggetto:	BATTISTERO DI SAN GIOVANNI IN CORTE - PISTOIA
Data:	25/05/2018
Tipo di Prova:	- Sezioni sottili / campionamenti patine – Spettroscopia FTIR – misurazioni porosità
ID campione:	V4
Prova/Prelievo effettuato da:	LAM
Localizzazione prova/campione:	LATO 4 – PROSPETTO NORD-OVEST
Descrizione del punto prova/prelievo:	Frammento di Serpentino, Lato 4 Prospetto Nord-Ovest
Descrizione del campione prelevato:	SERPENTINO
Foto punto prova/prelievo:	BattisteroSGIC-20180525-055.JPG - BattisteroSGIC-20180525-054.JPG
Foto campione:	-

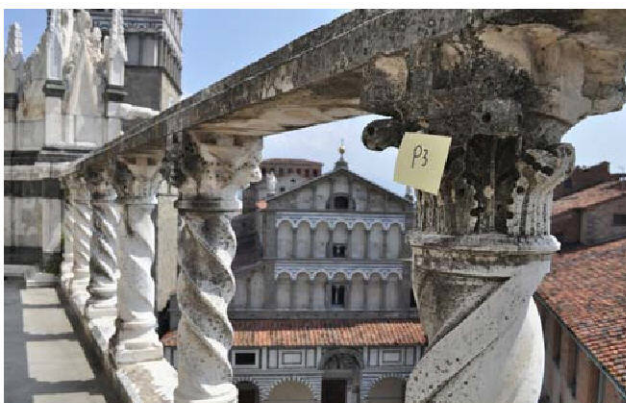
Immagine 25: BattisteroSGIC-20180525-095.JPG

Soggetto:	BATTISTERO DI SAN GIOVANNI IN CORTE - PISTOIA
Data:	25/05/2018
Tipo di Prova:	- Campionamento patine
ID campione:	P3
Prova/Prelievo effettuato da:	LAM
Localizzazione prova/campione:	LATO 8 – PROSPETTO SUD-EST – LIVELLO BALAUSTRATA
Descrizione del punto prova/prelievo:	Patina su MARMO BIANCO, Lato 8 Prospetto Sud – Est – Livello Balaustra – 6° balaustrino da sx da interno ballatoio
Descrizione del campione prelevato:	PATINA
Foto punto prova/prelievo:	BattisteroSGIC-20180525-095.JPG - BattisteroSGIC-20180525-092.JPG
Foto campione:	-

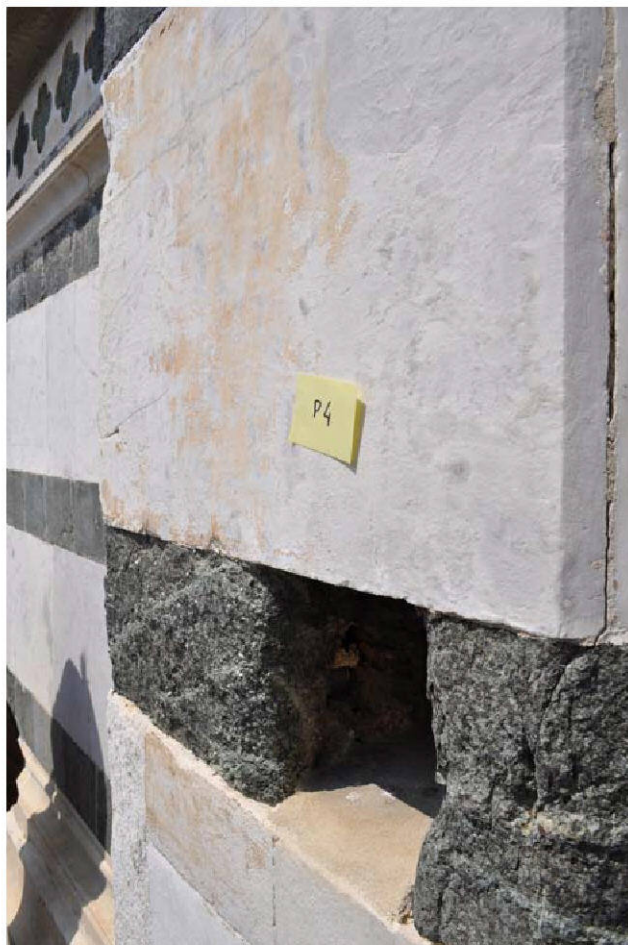
Immagine 27: BattisteroSGIC-20180525-101.JPG

Soggetto:	BATTISTERO DI SAN GIOVANNI IN CORTE - PISTOIA
Data:	25/05/2018
Tipo di Prova:	- Campionamento patine
ID campione:	P4
Prova/Prelievo effettuato da:	LAM
Localizzazione prova/campione:	LATO 8 – PROSPETTO SUD-EST – LIVELLO BALAUSTRATA
Descrizione del punto prova/prelievo:	Patina su MARMO BIANCO, Lato 8 Prospetto Sud – Est – Livello Balaustra – Lesena verso lato 1
Descrizione del campione prelevato:	PATINA
Foto punto prova/prelievo:	BattisteroSGIC-20180525-101.JPG - BattisteroSGIC-20180525-099.JPG
Foto campione:	-
