### **Il restauro delle pitture murali. Palazzo Gini a Prato**

Il restauro delle pitture murali. Palazzo Gini a Prato / G. Centauro. - STAMPA. - (2008), pp. 1-70.

# Il restauro delle pitture murali di Palazzo Gini a Prato

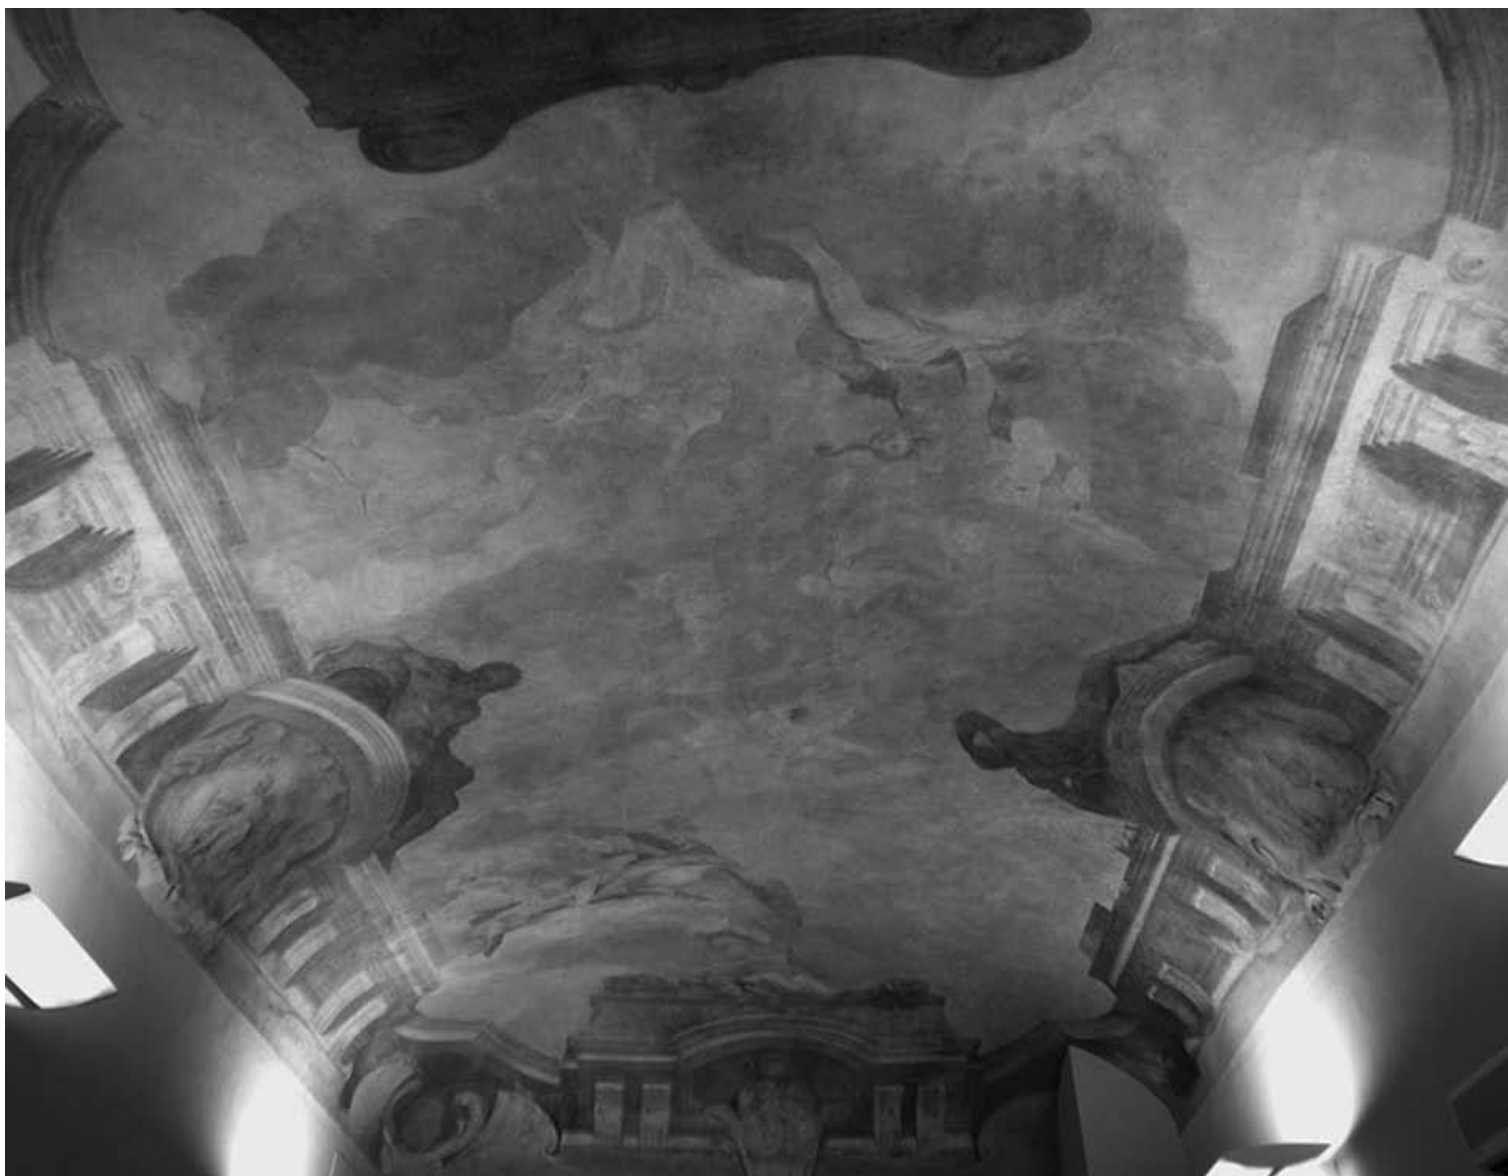
Vista prospettica della "Sala nera", rinominata della Fortuna dopo l'intervento di restauro di Cristina N. Grandin ed Enrico P. Paoletti

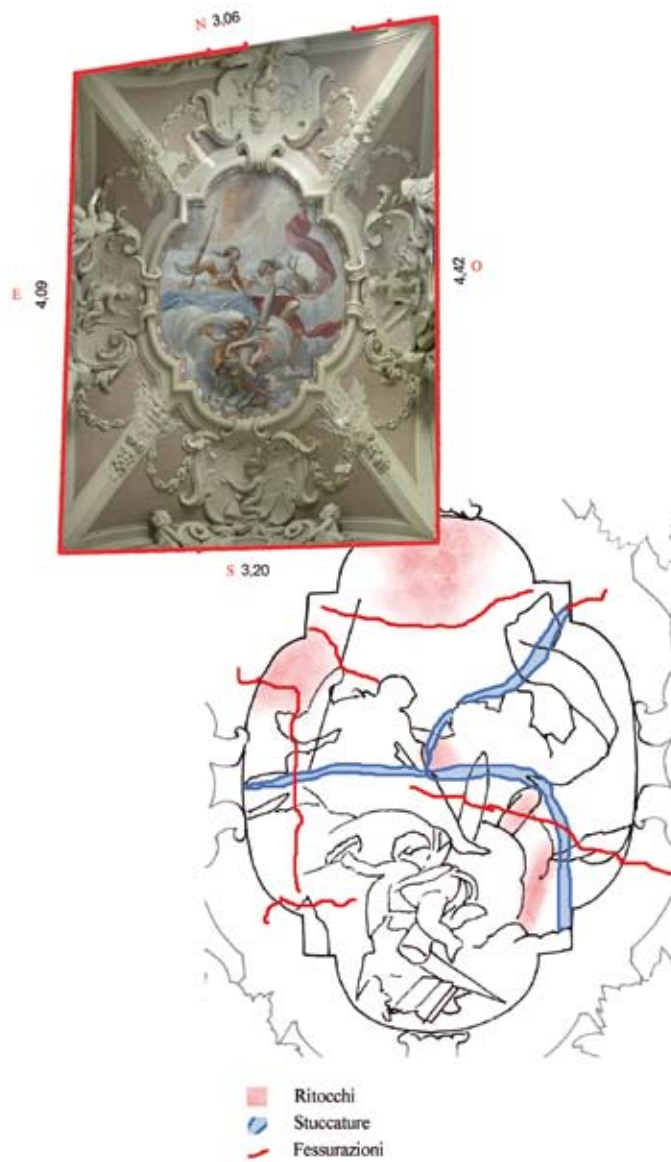
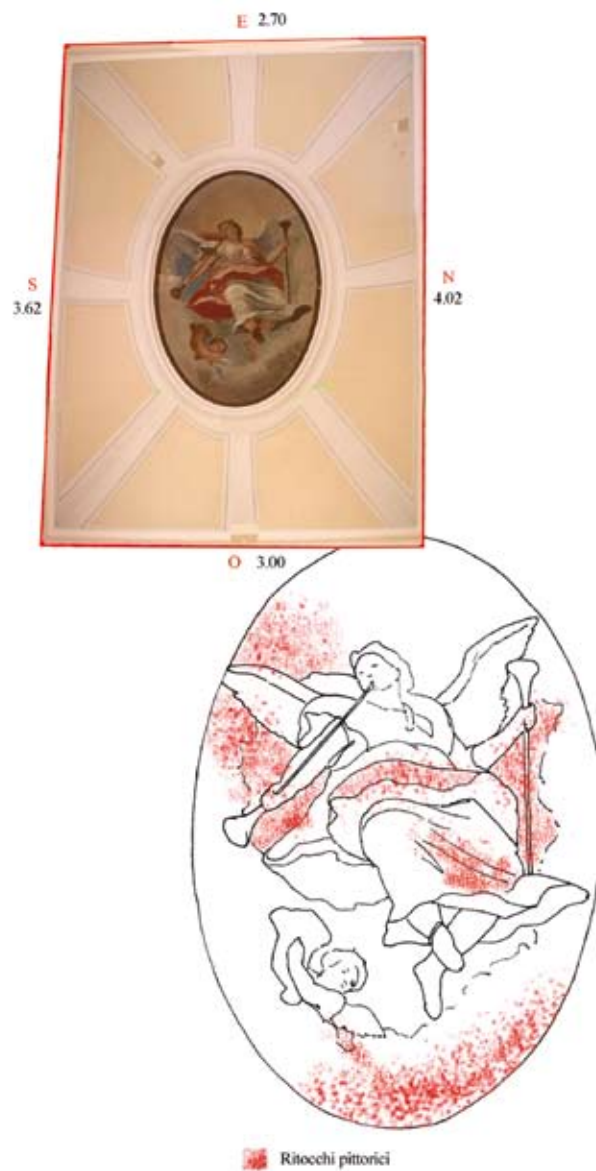
A sinistra: "Studiolo" al piano terra: affresco sulla volta con apparato di stucchi settecenteschi  
 A destra: Anticamera al primo piano: soffitto decorato a tempera e rilievo dei rifacimenti pittorici

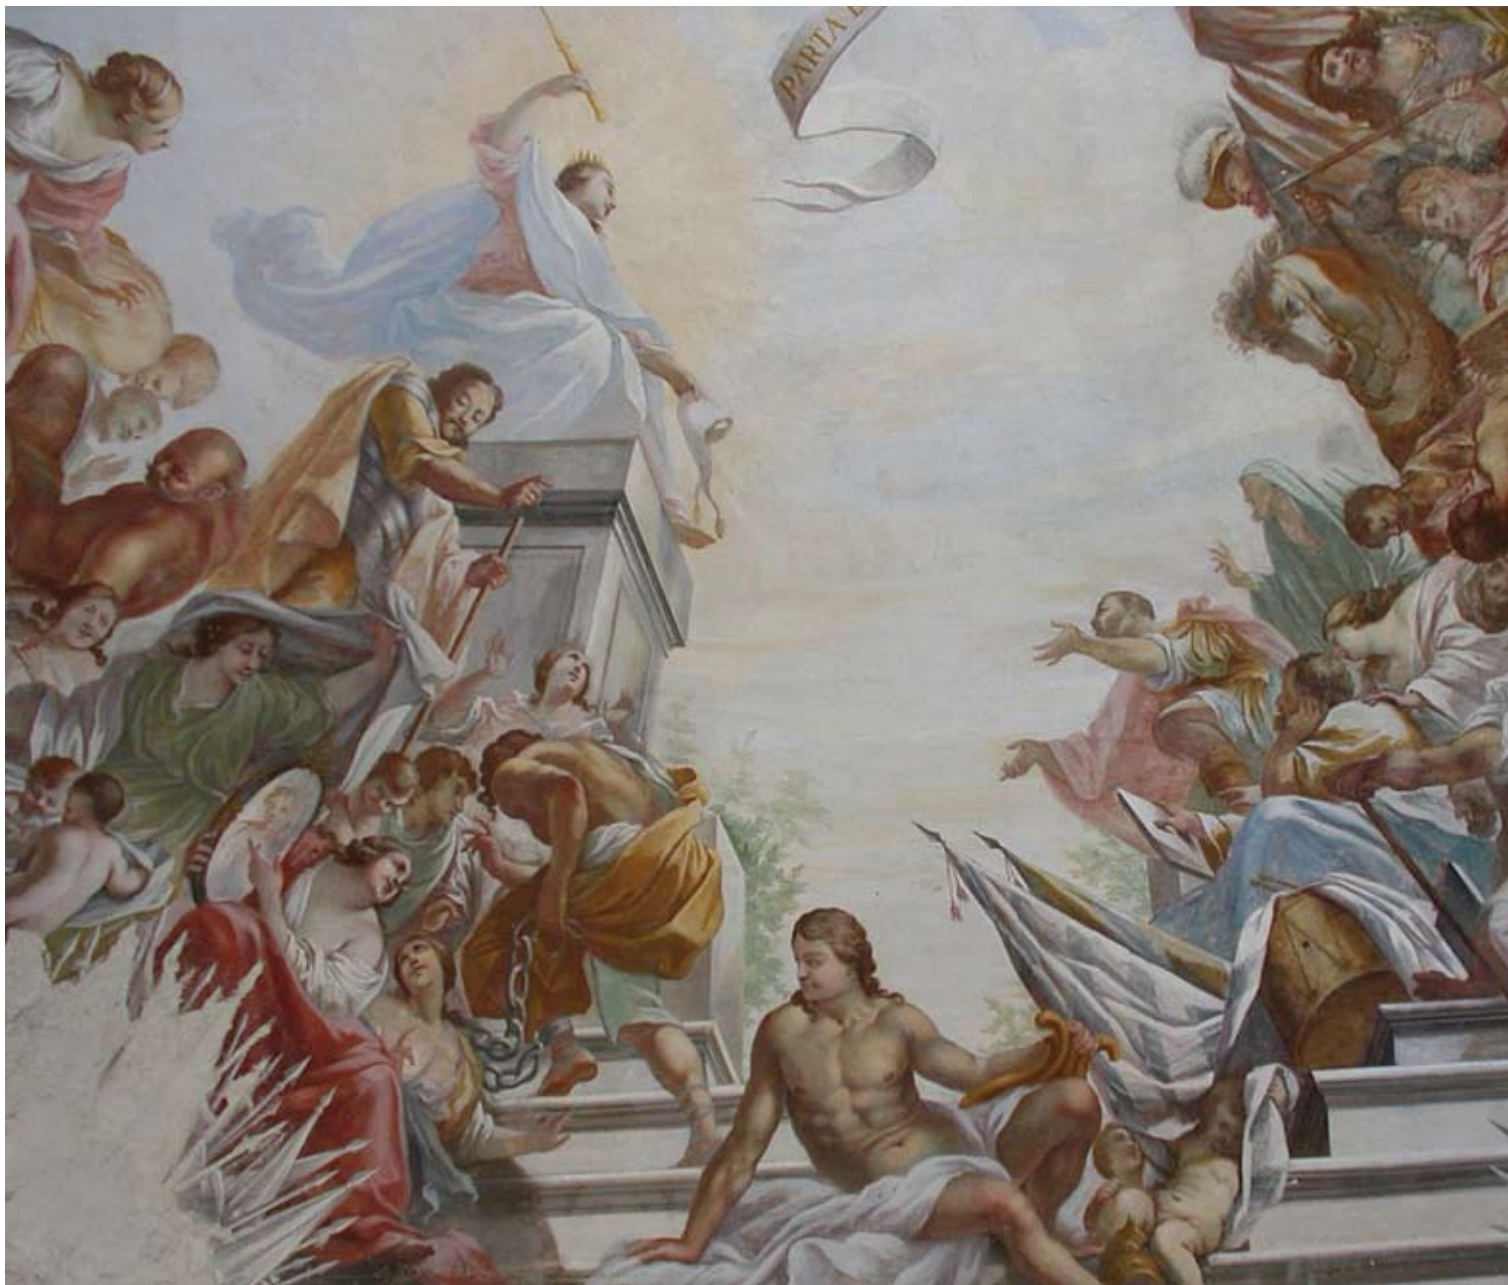
Sala di Apollo. Particolare dell'affresco dopo il restauro

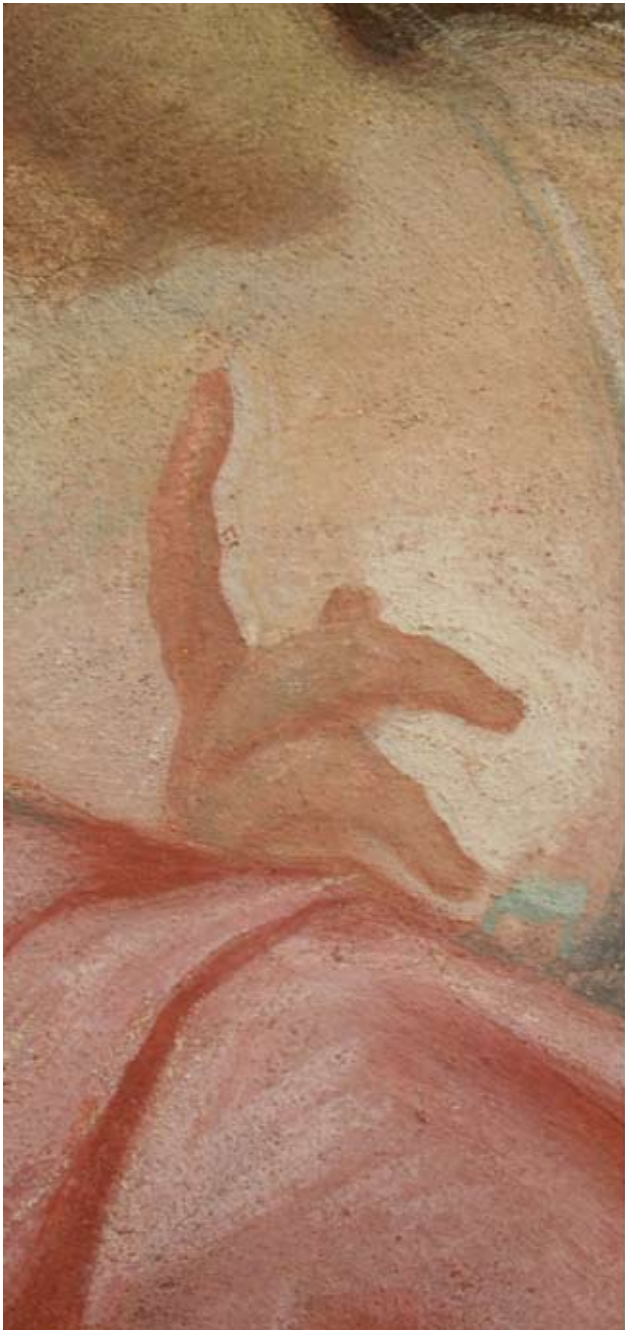
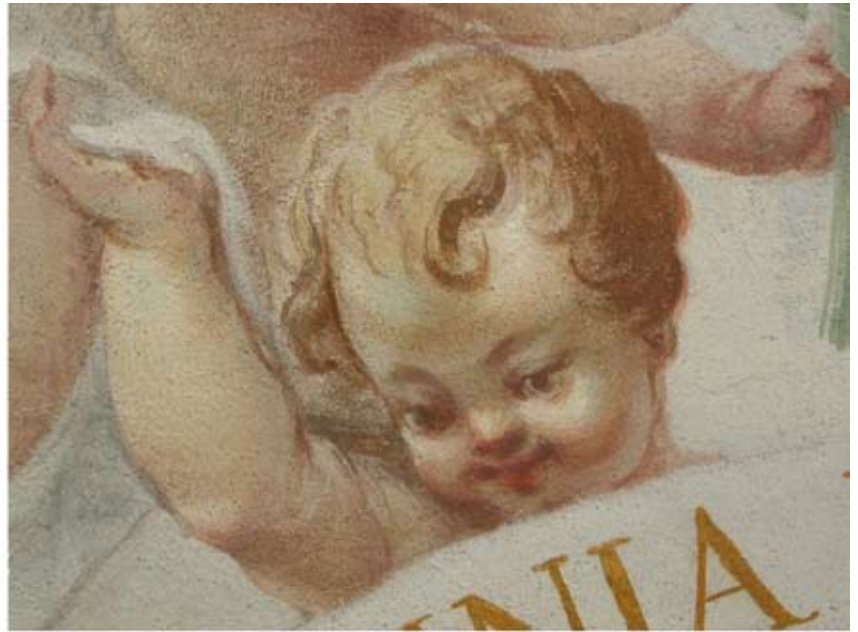
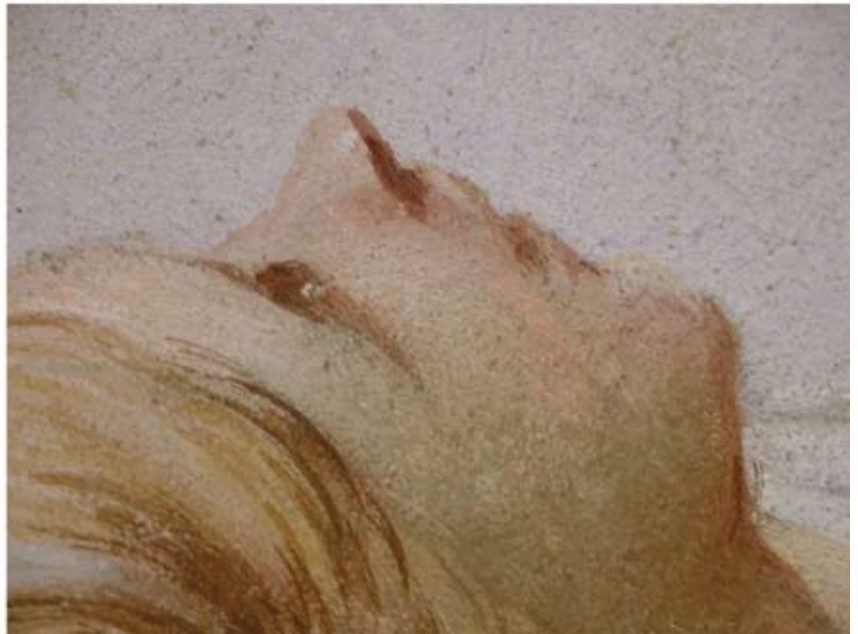
Sala di Apollo. Dettagli della volta dipinta dopo il restauro
