### **Il restauro delle pitture murali. Palazzo Gini a Prato**

Il restauro delle pitture murali. Palazzo Gini a Prato / G. Centauro; C. Grandin. - STAMPA. - (2008), pp. 13-70.

# Il restauro delle pitture murali di Palazzo Gini a Prato

**IL RESTAURO DELLE PITTURE MURALI  
PALAZZO GINI A PRATO**

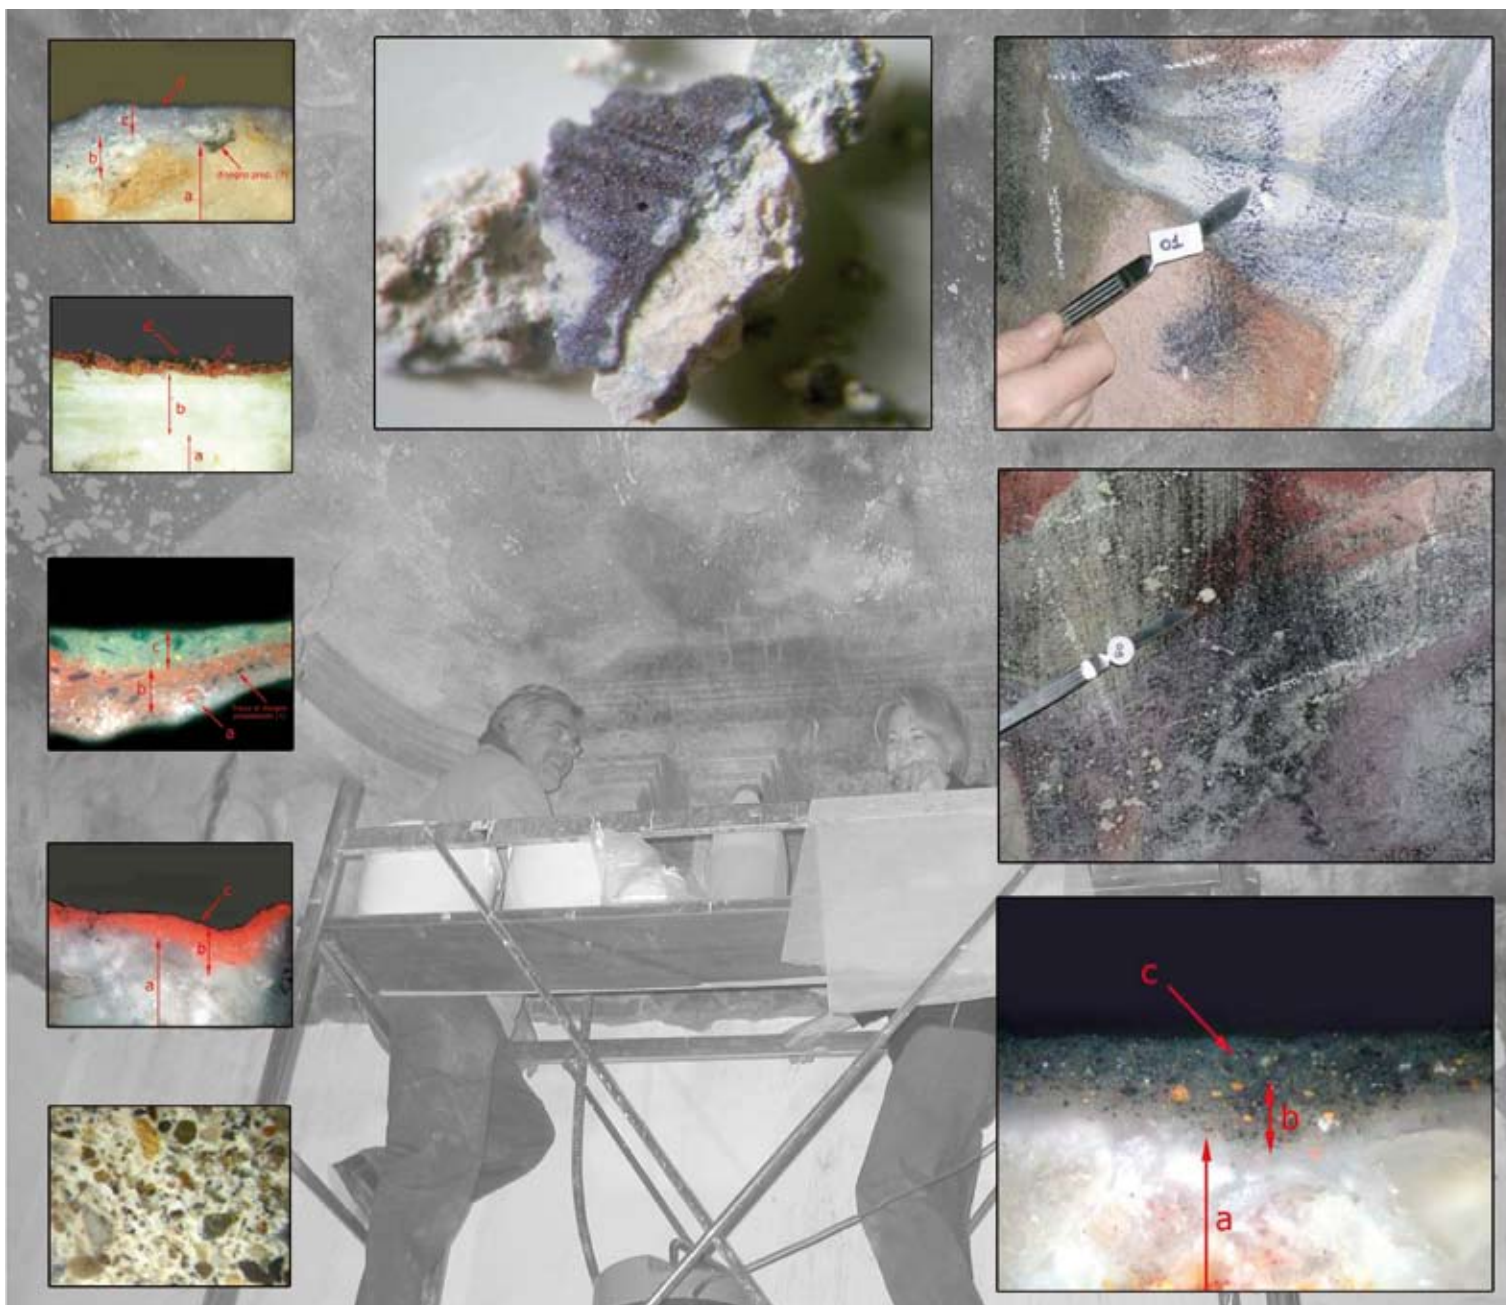
Le analisi chimiche e stratigrafiche hanno permesso la caratterizzazione dei pigmenti e la precisazione della tecnica pittorica originale, evidenziando la natura delle materie estranee e la diversa entità del degrado, sui dipinti murali di entrambe le due volte

- Lacune strutturali
  - Tracce di colorante blu
  - Presenza tubi riscaldamento
  - Abrasione del colore
- Prelievi diagnostici
  - Saggi di pulitura

Sala di Apollo. Mappe di rilievo con segnalazione dei prelievi diagnostici e tipologia del degrado osservato

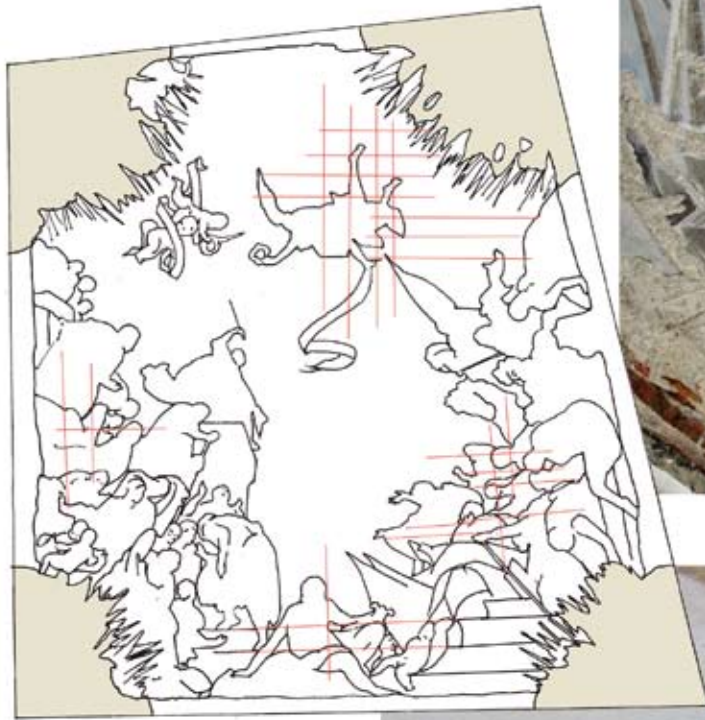
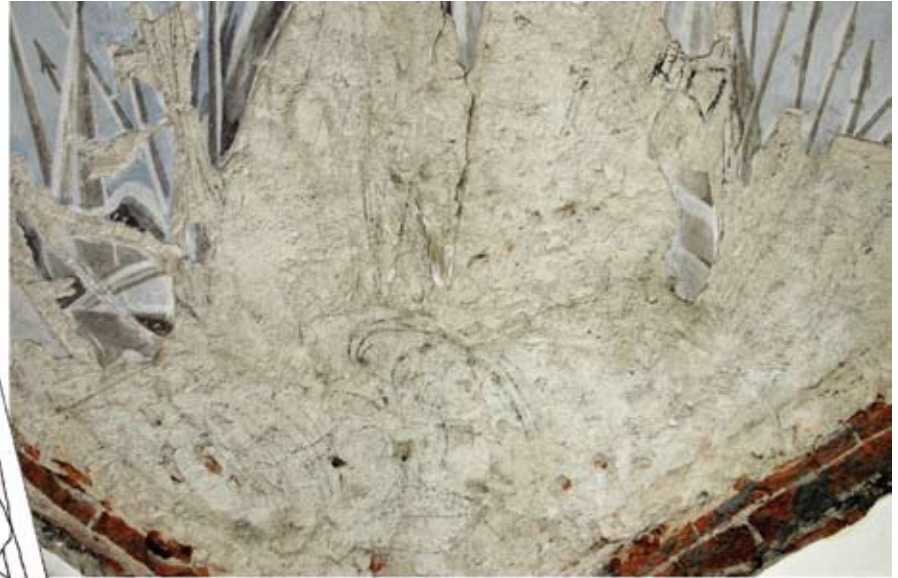
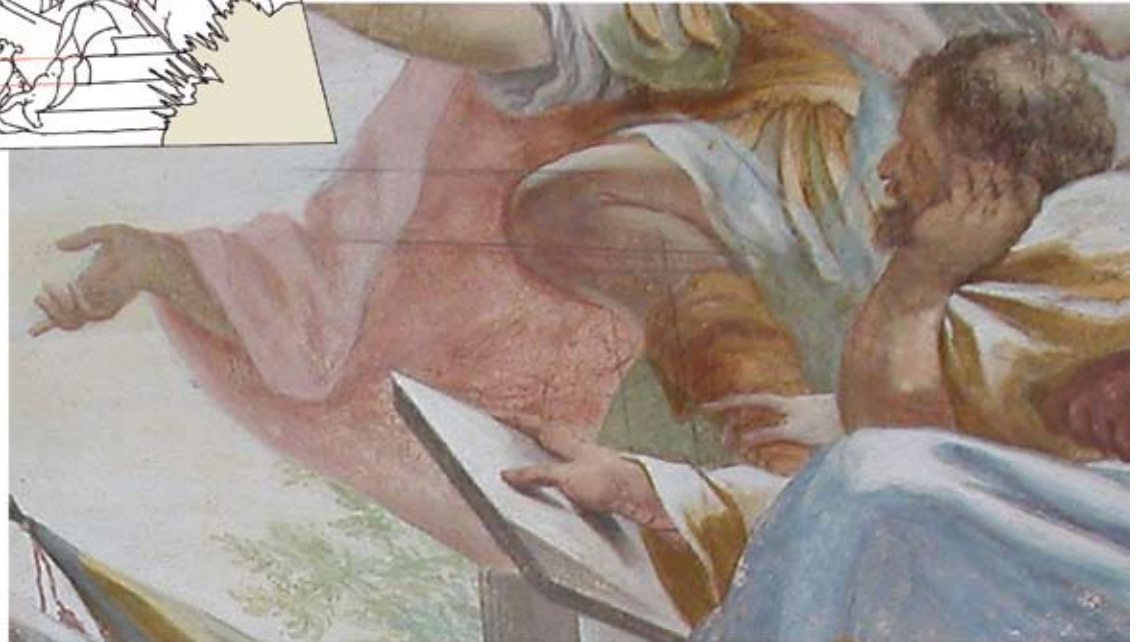
- Arriccio con disegno a sinopia
- Tracce di quadrettatura

Sala di Apollo. L'affresco e il disegno preparatorio che traspare da sotto la pittura. Tracce dell'antica quadrettatura con corde battute e dello spolvero del cartone. Nella pagina seguente, un particolare della volta con il cartiglio

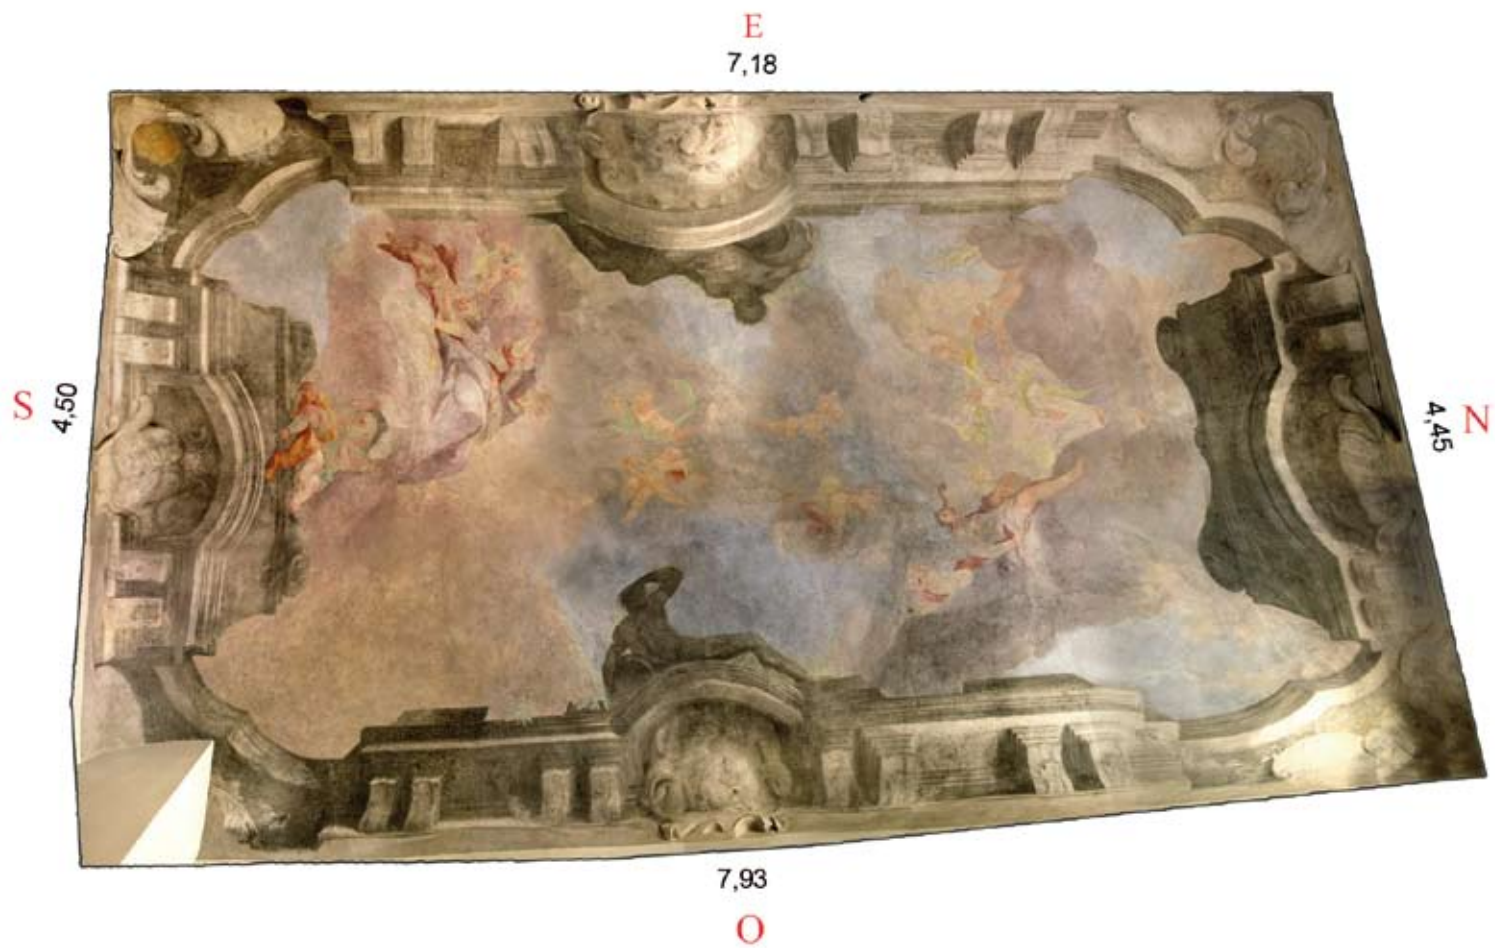
Volta restaurata della sala detta "della Fortuna" al piano nobile di palazzo Gini a Prato. La realizzazione del fotonano è stata resa possibile solo a restauro ultimato, dopo lo svelamento e la restituzione dell'intera decorazione pittorica

La rottura della canna fumaria all'interno dell'intercapedine del contro soffitto, è stata la causa principale del degrado dell'affresco settecentesco di questa sala.

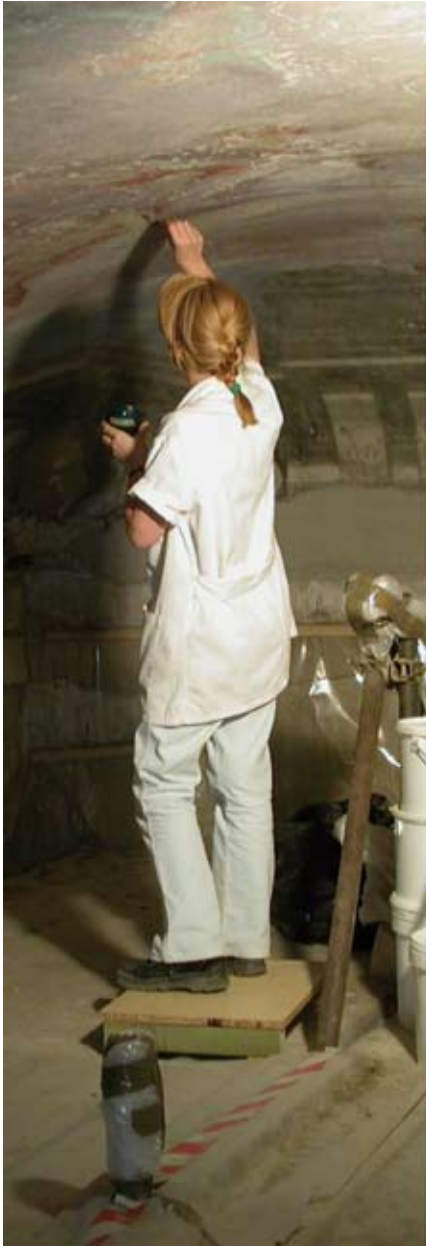
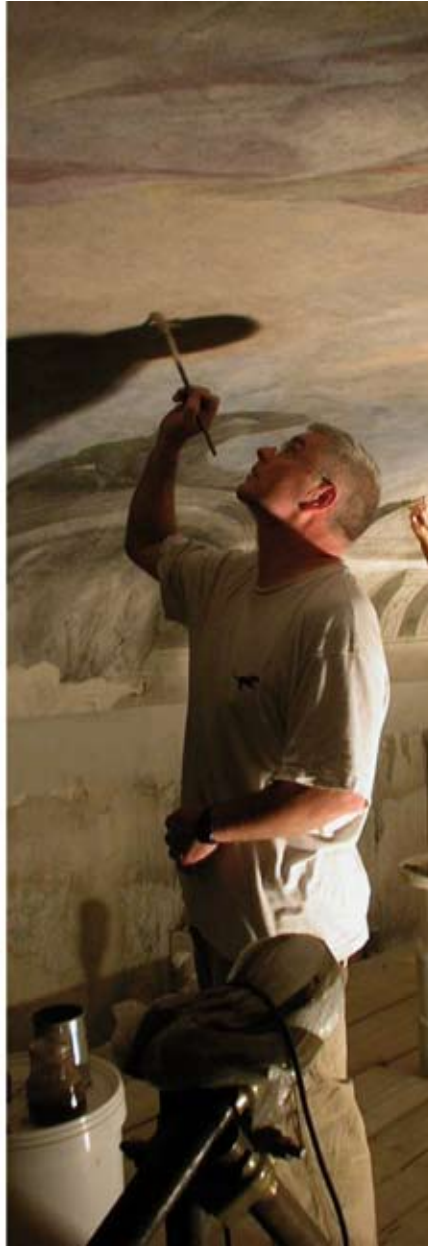
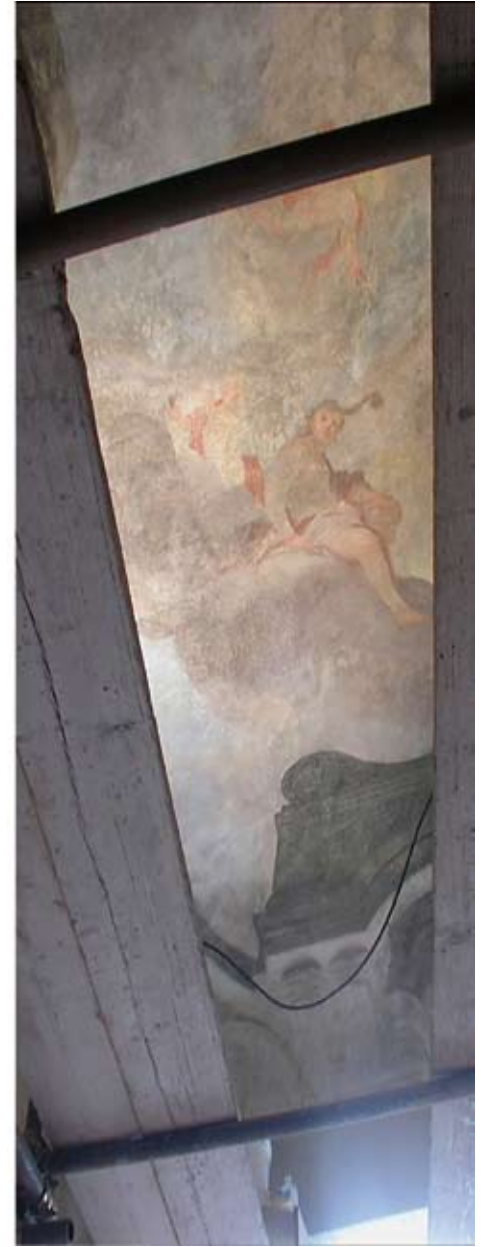
Sala della Fortuna. I restauratori all'opera; (a destra) la visione della volta dal basso dopo aver rimosso parte delle tavole del piano di lavoro

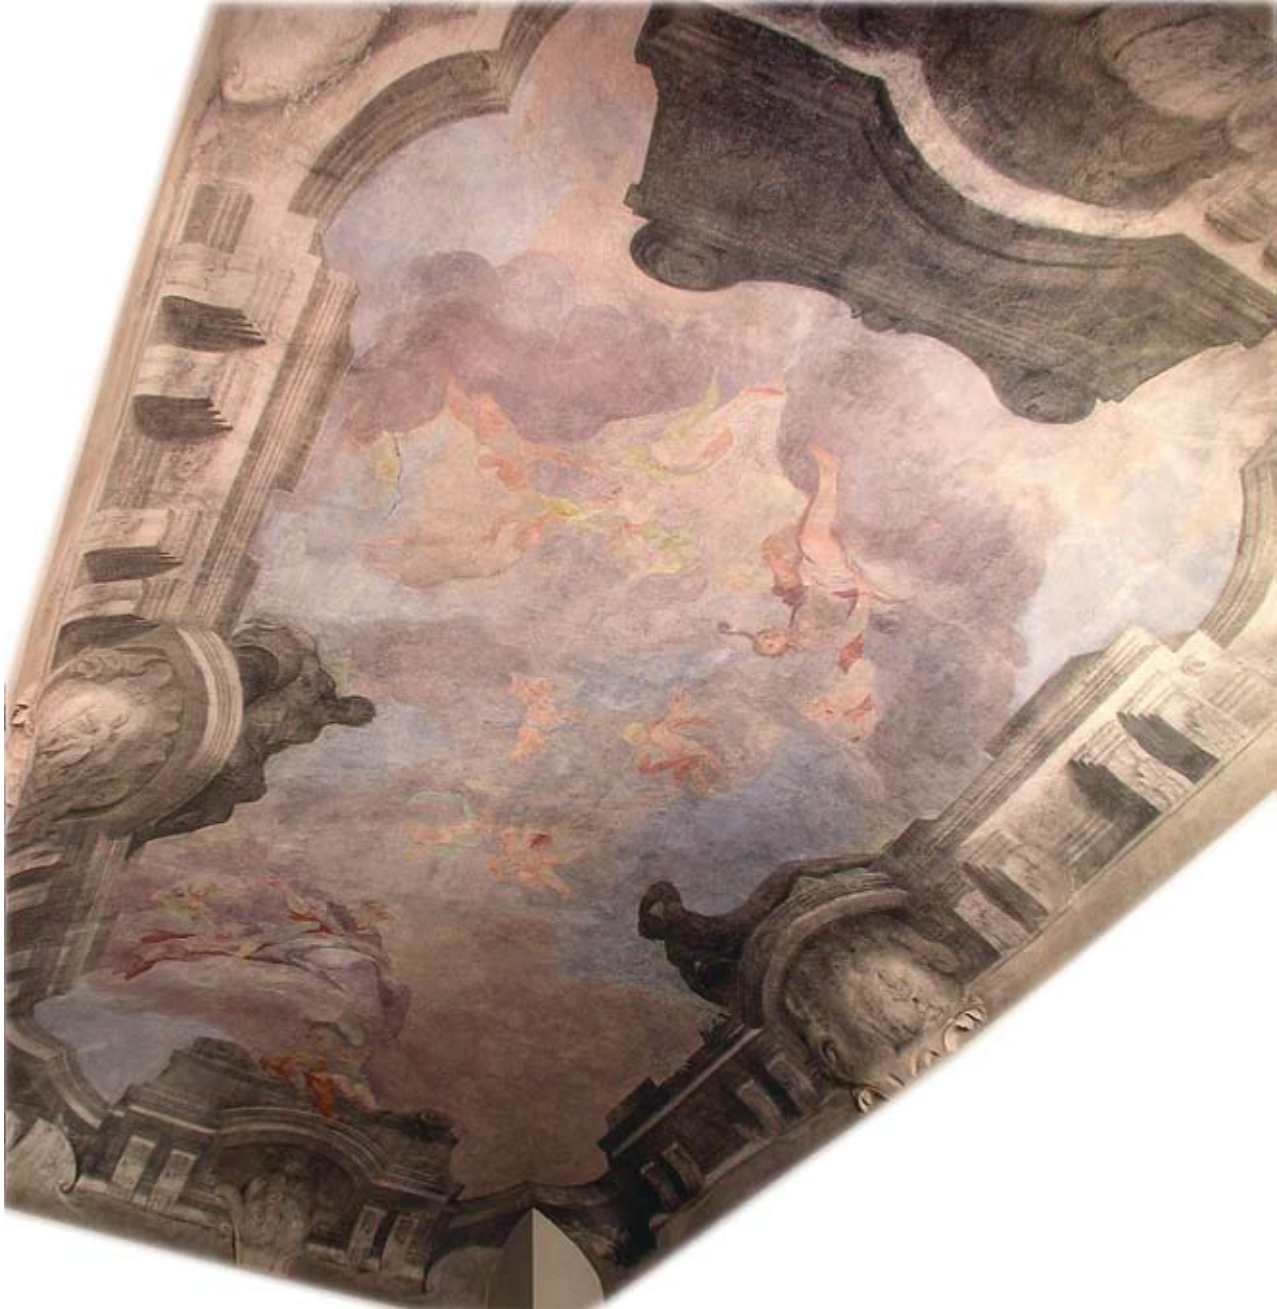
Sala della Fortuna: l'affresco dopo il restauro in uno scorcio prospettico
