Torre Boraco

Torre Boraco / M. Scalzo. - STAMPA. - (1982), pp. 133-140.

LE TORRI COSTIERE
PER LA DIFESA ANTICORSARA
IN PROVINCIA DI TARANTO

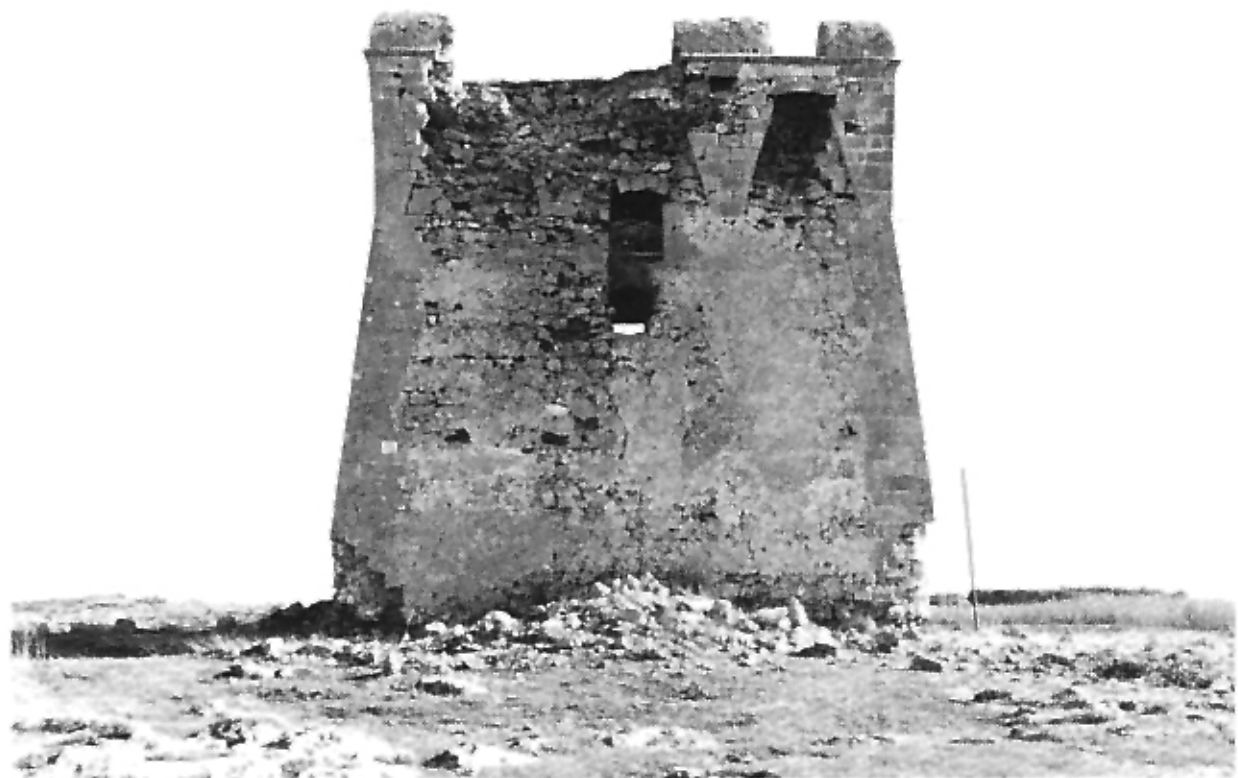
106. Torre Boraco. Lato costa-ovest.

da terra, ha subito un cedimento. La caditoia sinistra è ancora integra, quelle di centro e di destra sono cadute. Due archibugiere affiancavano la caditoia centrale. Lo spigolo sud-est è sbrecciato, così pure in base.

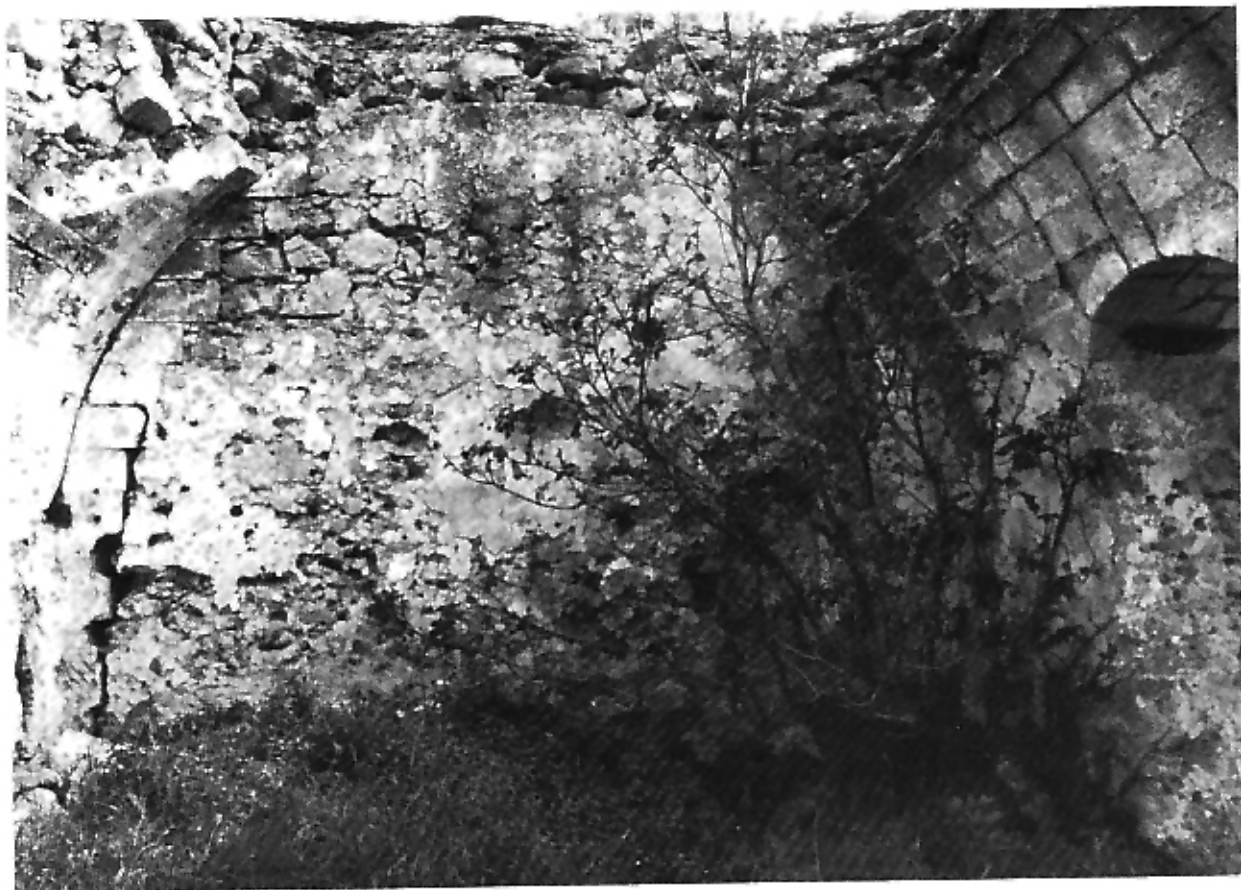
107. Torre Botaco. Interno, parete del lato a mare.

108. Torre Botaco. Interno, aperture sulla parete est.

Il pavimento del piano a quota m. 5, va liberato dal materiale della volta crollata. Inoltre bisogna impermeabilizzare la muratura per evitare che infiltrazioni di acqua deteriorino ulteriormente la struttura e procedere anche alla disinfestazione della vegetazione.
