Analisi ed interpretazione del dissesto statico di Palazzo Bourbon-Del Monte a Piancastagnaio

Gianni BARTOLI - Michele BETTI - Maurizio ORLANDO - Alessio PICCHIONI - Paolo SPINELLI

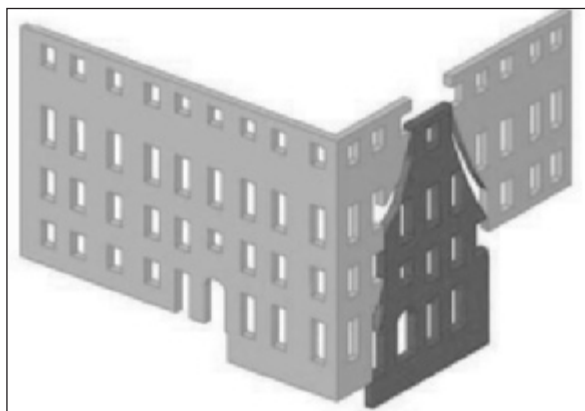
a. Rappresentazione schematica degli effetti del cedimento intermedio della fondazione.

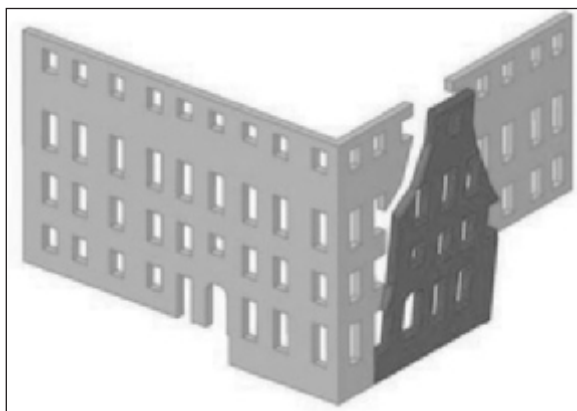
b. Meccanismo di ribaltamento semplice di un settore della parete perimetrale Est (meccanismo 1).

λ	a_0	a_{1SLU}	verifica
Meccanismo 1	0.028	0.286	1.261	non verificato
Meccanismo 2	0.024	0.243	1.343	non verificato
Meccanismo 3	0.012	0.122	1.348	non verificato
Meccanismo 4	0.011	0.115	1.325	non verificato
Meccanismo 5	0.175	1.811	1.472	verificato

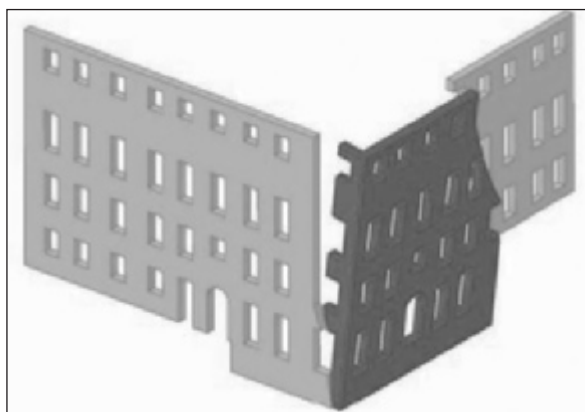
c. Meccanismo di ribaltamento composto di un settore della parete perimetrale Est (meccanismo 2).

presente sul singolo elemento è stata infine calcolata la risultante complessiva dello sforzo assorbito dall'insieme dei tiranti disposti ad ogni livello. Il procedimento è stato svolto per i meccanismi di collasso risultati critici sia per la parete perimetrale Est (Fig. 20c) che la parete perimetrale Sud (Fig. 20e).

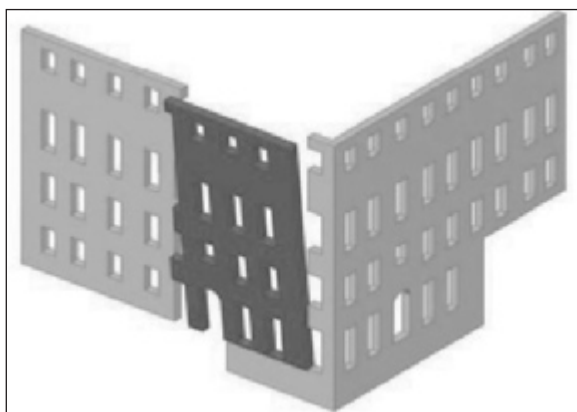
d. Meccanismo di ribaltamento composto di un settore della parete perimetrale Sud (meccanismo 3).

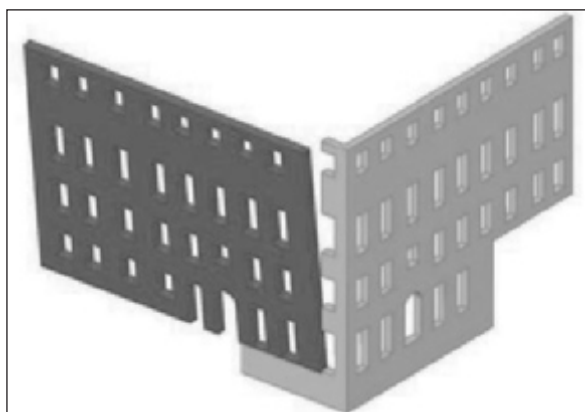
e. Meccanismo di ribaltamento semplice dell'intera parete perimetrale Sud (meccanismo 4).

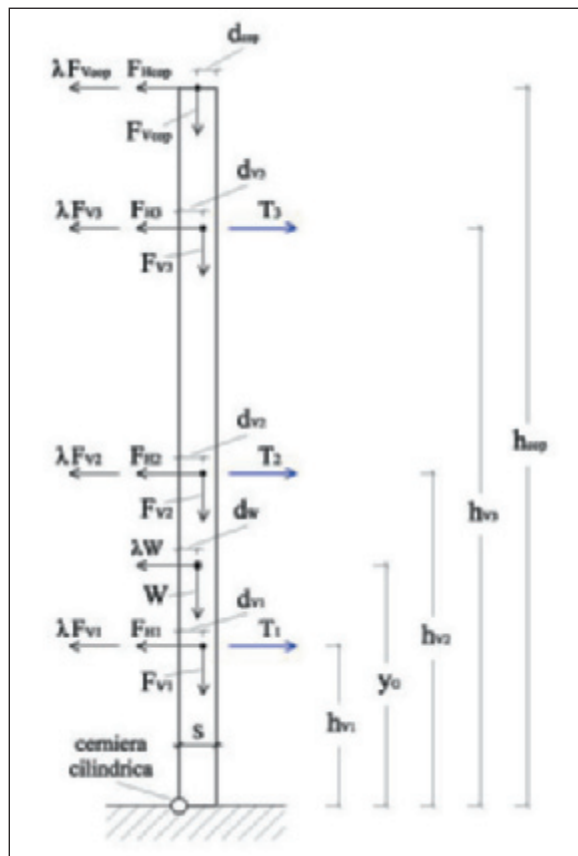
I risultati delle precedenti analisi non tengono conto della presenza dei tiranti metallici che, seppure disposti all'interno del palazzo in via provvisoria, allo stato attuale sembrano assicurare un livello di sicurezza superiore a quello indicato dai risultati riportati nella Tab. 1. Nel seguito, anche al fine di valutarne l'efficacia e di avere un termine numerico di paragone, si affronta lo sviluppo del meccanismo di collasso considerandone l'effetto. Al fine di inglobare all'interno del meccanismo l'effetto del tirante è necessario prendere in considerazione uno schema statico di riferimento per la valutazione del moltiplicatore dei carichi λ che veda, evidentemente, la presenza ai vari livelli di forze T_i contrapposte al ribaltamento del macroelemento individuato, la cui entità è funzione del livello massimo della trazione che si può sviluppare in ciascuna catena metallica (Fig. 23).

Figura 23 - Cinematico di collasso per ribaltamento considerando la presenza dei tiranti.

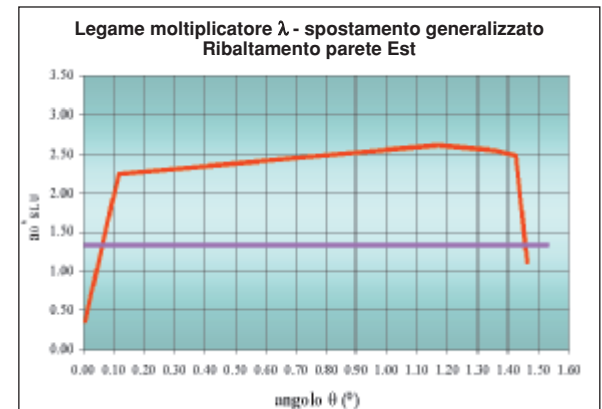
Figura 25 - Meccanismo 2 - legame tra moltiplicatore dei carichi e angolo di rotazione θ .

È possibile osservare che in entrambi i casi il legame tra il moltiplicatore dei carichi e lo spostamento generalizzato non risulta espresso da una retta a pendenza costante, bensì da una curva lineare a tratti, a conferma dell'aver considerato la progressiva variazione delle forze esterne con l'evolversi del cinematismo. I punti in cui si hanno variazioni di pendenza corrispondono a spostamenti per cui si verifica lo snervamento delle catene fino a giungere alla rottura delle catene disposte alla quota più alta. L'analisi limite condotta mostra la maggiore sensibilità del complesso strutturale nei confronti dell'attivazione del mec-

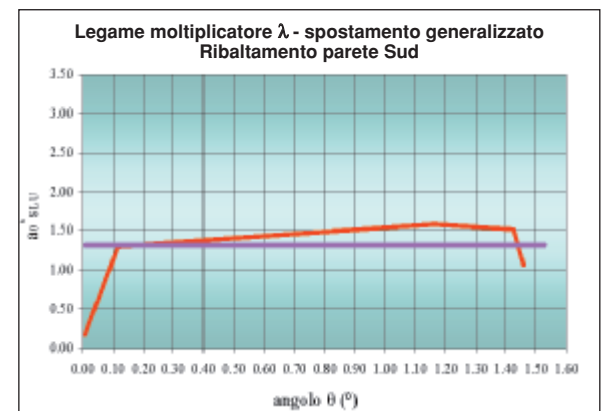
Figura 26 - Meccanismo 4 - legame tra moltiplicatore dei carichi e angolo di rotazione θ .
