## El Convento de Santa Teresa de Jesús de La Habana: análisis y propuesta de restauración

### The Santa Teresa de Jesus Cloisters in Havana: Analysis and Restoration Proposal

Michele Paradiso, Sara Garuglieri y Viola Ferrarini

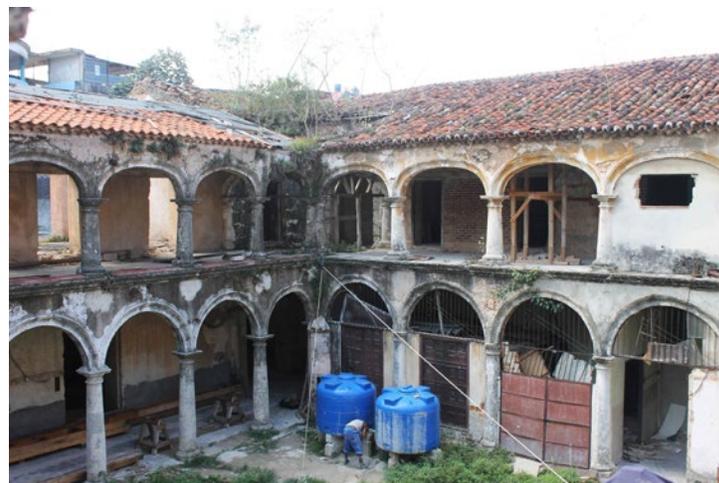
Posteriormente se realizó una campaña de investigación centrada sobre todo en el primer claustro, (Figura 3) el más antiguo del Convento y además el menos modificado por las restauraciones en curso y evidentemente afectado por problemas de tipo estructural especialmente graves. La medición se realizó mediante un método directo y fotogramétrico, registrando las características geométricas y estructurales del edificio y de sus elementos constructivos, sus materiales y su estado de conservación. Esta es una herramienta muy poderosa que permitió conocer la obra arquitectónica y su estado de conservación, como parte del diagnóstico.

Figura 3. Foto del primer claustro. Fuente: autores, 2015.

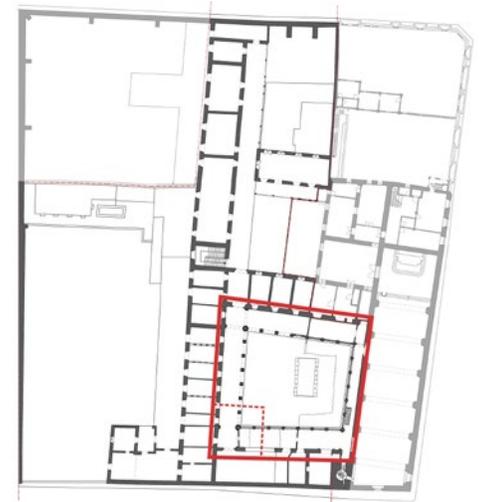
Investigaciones ulteriores, relativas a temas de alteración estructural, se llevaron a cabo sobre una porción en una esquina del claustro (Figura 4) a través de la aplicación de la metodología contenida en la Carta de Restauración Estructural 2003 ICOMOS [9] que establece las directrices ejecutivas en la dicha Carta de Barcelona de 2005 [10]. Como se indica en estos documentos, se aplicaron tres de las cuatro metodologías posibles para llegar a un adecuado nivel de conocimiento: la numérica, la experimental y la histórica. Se consideró que la cuarta, la analógica, no resulta adecuada a este caso de estudio debido a su complejidad y peculiaridad.

Figura 4. Planimetría general del Convento: el cuadrado rojo más largo representa el área de mediciones; el cuadrado pequeño representa el área donde fueron realizados los análisis estructurales. Fuente: autores, 2015.

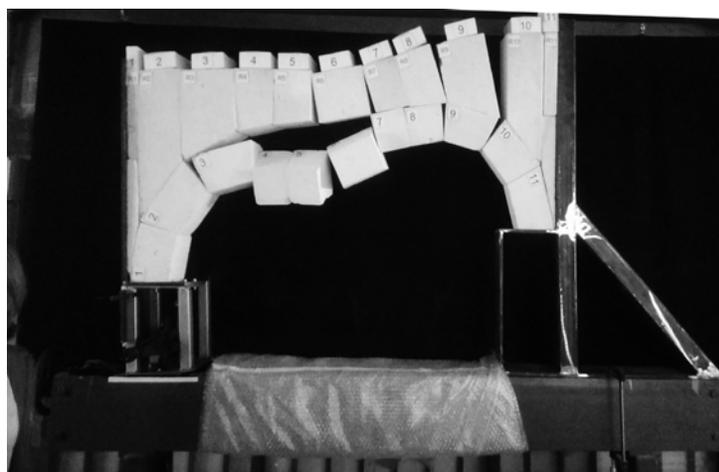
En este caso se aplicaron diversos métodos de estudio. Las diferentes estrategias seguidas son: el método gráfico premoderno, el método analítico moderno y el método experimental (Figura 10) las cuales arrojaron resultados compatibles entre sí y compatibles además con el estado real, aunque con algunas limitaciones intrínsecas de cada uno de estos métodos.

Los resultados obtenidos corroboran el hecho de que la razón de la alteración estructural es la coexistencia de acciones de tipo estático, dinámico y sobre todo de importantes asentamientos a causa de la escasa presencia de cimentaciones, del deficiente sistema de drenaje de las aguas de lluvia, de una elevada humedad capilar, de la amplia presencia de huecos rellenos en el suelo, y de la falta de mantenimiento.

Figura 10. Aplicación del método experimental del arco - reconstrucción en escala 1:3 realizada en el taller de Construcción de la Universidad de Florencia. Fuente: autores, 2017.

La propuesta de consolidación de la estructura prevé el refuerzo de las cimentaciones existentes a través de la técnica de “*sottomurazioni*”<sup>5</sup> de ladrillo, realizadas por bataches<sup>6</sup>. Se recomienda además, la inclusión de tirantes dobles colaborantes calculados sobre la sección del complejo de mayores solicitaciones. (Figura 11)
