L'EX CHIESA DI SAN LORENZO IN PISTOIA: UN MONUMENTO DA RESTITUIRE ALLA CITTA'

Titolo della ricerca:

L'ex Chiesa di San Lorenzo in Pistoia, una storia di trasformazioni: analisi dello stato di degrado ed ipotesi di rifunzionalizzazione a fini museali
Tesi di Laurea a.a 2017/2018, Università degli Studi di Firenze, Dipartimento di Architettura DiDA, Italia.

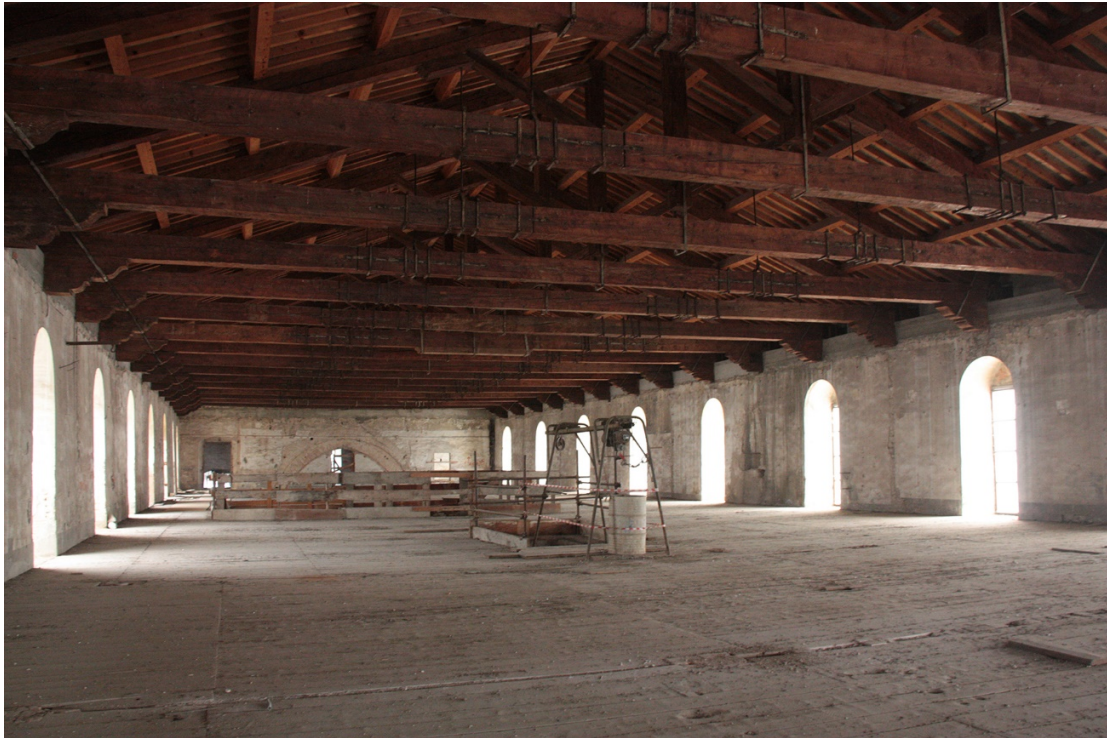
Figura 11. Fotosottotetto dove sono visibili le diciassette capriate in legno.
Fonte: Archivio degli autori, 2017

Una volta effettuato e restituito in scale adeguate il rilievo geometrico, si è proceduto con la lettura diretta dell'edificio e una completa rilevazione di tipo fotografico. Questo ha permesso la realizzazione dei fotopiani e la successiva documentazione ed analisi dei materiali che compongono il manufatto, delle tecniche di lavorazione, nonché dei fenomeni di degrado e dissesto. Le indagini effettuate sulle capriate hanno permesso di accertarne lo stato di conservazione

come sufficientemente buono, dovuto sicuramente all'opera di restauro effettuata sull'orditura secondaria precedentemente dalla Soprintendenza. La patologia di degrado maggiormente rilevata è l'alterazione cromatica causata dal naturale invecchiamento del materiale ligneo e agli agenti inquinanti esterni (Figura 14). Una lieve alternanza di fori di sfarfallamento e di carie fibrosa ci indicano la presenza di insetti mentre si hanno delle fenditure a ramo unico poco diffuse, indice di una errata fase di essiccamento (Tampone, 2016). Per quanto riguarda i prospetti esterni è da notare, innanzitutto, il buono stato di conservazione in cui si trovano (Figura 15). Diversa è la situazione dell'interno che presenta uno stato decisamente più accentuato di degrado. Vista l'assenza di alcuni infissi e il cattivo stato di altri, e quindi la facilità per le intemperie e per gli animali di entrare nel fabbricato, si comprende la moltitudine dei degradi rilevati (Figura 16). Le patologie presenti in questo edificio sono probabilmente riconducibili per la maggior parte a fattori antropici causati da mancata manutenzione nel tempo e dall'utilizzo improprio dei locali. Infine, un'altra grande causa di degrado è riconducibile a fenomeni di umidità di risalita a causa della presenza di acque sotterranee non drenate e dell'assenza di buone fondazioni nel manufatto
