### **Il progetto e la costruzione dell'ala Michelucci nella Cassa di Risparmio di Firenze. Interventi di adeguamento sismico**

# Il progetto e la costruzione dell'ala Michelucci nella Cassa di Risparmio di Firenze: interventi di adeguamento sismico

Carlotta BIANCHI, Gloria TERENZI, Franco NUTI

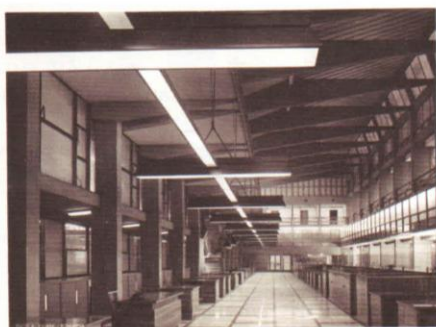
Figura 8 – Vista fotografica del salone da sotto il telaio lato ospedale (Archivio CRF)

Il telaio sul fronte ospedale (Figure 8 e 9) è costituito da una doppia mensola che sorregge il ballatoio del piano ammezzato (Archivio Berti). Essa

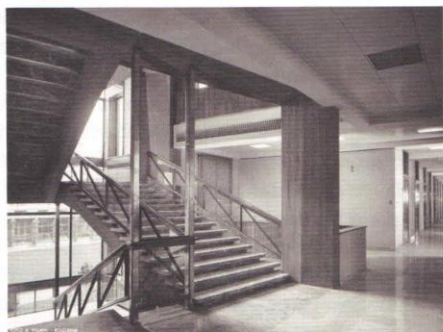
Lo scalone della banca viene ruotato dall'architetto in modo da indirizzare il suo asse verso il centro del giardino, altresì rendendolo un elemento di collegamento tra la vecchia e la nuova costruzione (Michelucci 1957). La struttura è particolare, formata da pilastri e travi che talvol-

ta appoggiano in falso su altre travi; i gradini in marmo coprono piccole IPE d'acciaio di sostegno. Il calcestruzzo, in questo caso come ovunque, viene lasciato a vista e la pavimentazione è realizzata generalmente in marmo pregiato.

Figura 11 - Vista fotografica dello scalone (Archivio CRF)

Lo scalone principale (Figura 11) è un elemento significativo nell'architettura dell'edificio; Michelucci nei suoi progetti prestò sempre molta attenzione alle scale, considerandole dei veri e propri spazi viventi.

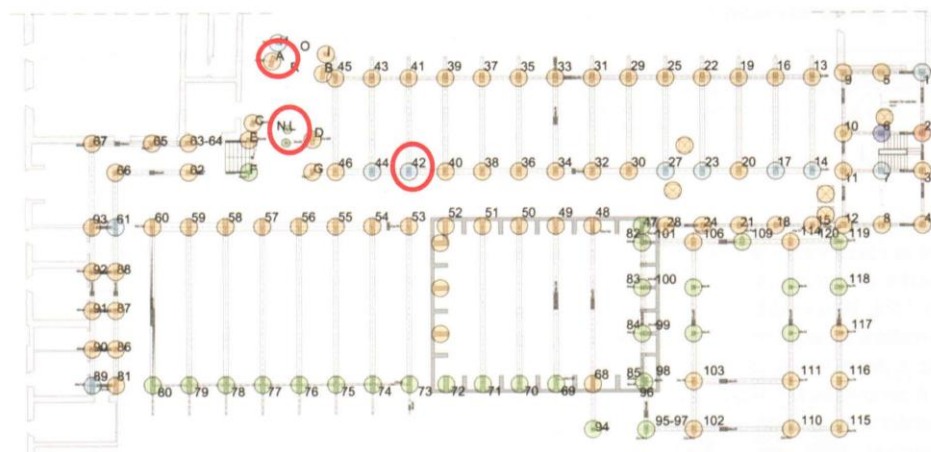
Figura 28 – Disposizione in pianta degli isolatori

In ragione dei carichi agenti e del dato di spostamento di progetto definito in relazione alle massime dimensioni dei giunti, già presenti e da realizzare fra struttura mobile e corpi adiacenti, i complessivi 129 dispositivi prescelti appartengono alle seguenti cinque categorie, disposti in pianta come indicato in Figura 28:

- D 130/500:  $N \leq 500$  kN (Verde)
- D 130/500:  $500 < N \leq 1000$  kN (Arancio)
- D 270/500:  $1000 < N \leq 1500$  kN (Ciano)
- D 270/500:  $1500 < N \leq 2000$  kN (Blu)
- D 400/500:  $2000 < N \leq 2400$  kN (Rosso)

In particolare si osserva come i maggiori spostamenti si riscontrino nei pilastri dello scalone: la massima componente verticale ha infatti coinvolto il link 89 (pilastro N dello scalone - Figura 28), mentre le altre componenti orizzontali, sia lungo X che lungo Y, sono riferite al link 82 (pilastro A dello scalone - Figura 28).
