Il progetto e la costruzione dell'ala Michelucci nella Cassa di Risparmio di Firenze. Interventi di adeguamento sismico

Il progetto e la costruzione dell'ala Michelucci nella Cassa di Risparmio di Firenze: interventi di adeguamento sismico

Carlotta BIANCHI, Gloria TERNZI, Franco NUTI

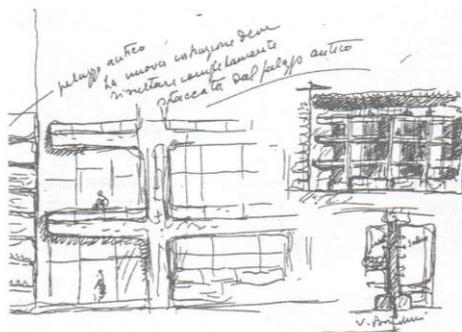
Figura 3 – Bozzetto originale di una sezione e prospetto interno dell’edificio (Archivio CRF)

Dai suoi schizzi (Figure 2 e 3) si nota come la strada privata che doveva collegare Via Bufalini a Piazza Brunelleschi, fosse replicata nella "strada interna" che costituisce il percorso tra il corpo uffici ed il salone. Questa doveva fungere da fulcro da cui si diramassero le sale, gli uffici, la scala, e che collegasse spazi interni ed esterni fra loro. Da ogni lato è visibile il giardino. I ballatoi che si affacciano sul salone sia dal lato degli uffici che da quello dell'ospedale sono come altri percorsi cittadini.

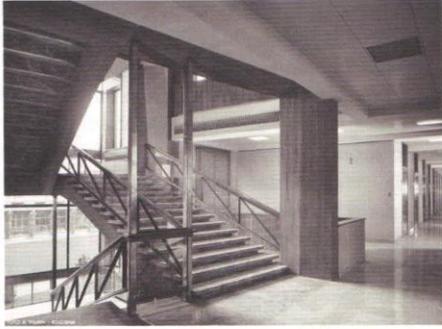
Figura 11 – Vista fotografica dello scalone (Archivio CRF)

Lo scalone principale (Figura 11) è un elemento significativo nell'architettura dell'edificio; Michelucci nei suoi progetti prestò sempre molta attenzione alle scale, considerandole dei veri e propri spazi viventi.

Lo scalone della banca viene ruotato dall'architetto in modo da indirizzare il suo asse verso il centro del giardino, altresì rendendolo un elemento di collegamento tra la vecchia e la nuova costruzione (Michelucci 1957). La struttura è particolare, formata da pilastri e travi che talvol-

ta appoggiano in falso su altre travi; i gradini in marmo coprono piccole IPE d'acciaio di sostegno. Il calcestruzzo, in questo caso come ovunque, viene lasciato a vista e la pavimentazione è realizzata generalmente in marmo pregiato.
