Il progetto e la costruzione dell'ala Michelucci nella Cassa di Risparmio di Firenze. Interventi di adeguamento sismico

Il progetto e la costruzione dell'ala Michelucci nella Cassa di Risparmio di Firenze: interventi di adeguamento sismico

Carlotta BIANCHI, Gloria TERENZI, Franco NUTI

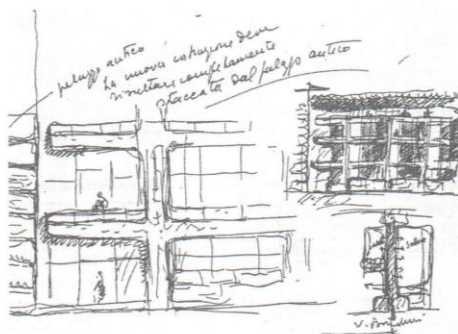
Figura 3 – Bozzetto originale di una sezione e prospetto interno dell’edificio (Archivio CRF)

Dai suoi schizzi (Figure 2 e 3) si nota come la strada privata che doveva collegare Via Bufalini a Piazza Brunelleschi, fosse replicata nella "strada interna" che costituisce il percorso tra il corpo uffici ed il salone. Questa doveva fungere da fulcro da cui si diramassero le sale, gli uffici, la scala, e che collegasse spazi interni ed esterni fra loro. Da ogni lato è visibile il giardino. I ballatoi che si affacciano sul salone sia dal lato degli uffici che da quello dell'ospedale sono come altri percorsi cittadini.

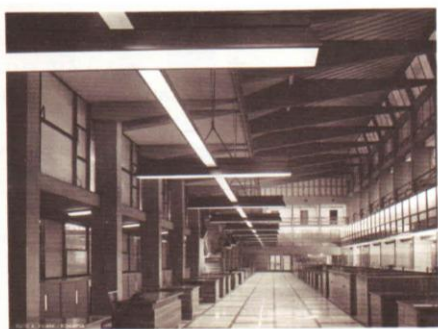
Figura 8 - Vista fotografica del salone da sotto il telaio lato ospedale (Archivio CRF)

Il telaio sul fronte ospedale (Figure 8 e 9) è costituito da una doppia mensola che sorregge il ballatoio del piano ammezzato (Archivio Berti). Essa

Nel telaio lato ospedale, già mostrato nelle precedenti Figure 8 e 9 e di cui in Figura 34a viene presentata una vista prospettica dell'elemento consolidato, è stato richiesto un ulteriore intervento consistente nella creazione di un giunto elastico. Infatti le mensole sommitali, pur teoricamente pressoché scariche, non risultano verificate per i soli carichi verticali a flessione in corrispondenza dell'appoggio. Tale "anomalia" di comportamento è giustificabile alla luce della seguente considerazione: la mensola con luce maggiore dal lato del salone, inflettendosi verso il basso a causa del maggiore carico, produce l'innalzamento della mensola esterna più corta che solleva a sua volta il pilastro in falso adducendo il ricarico della mensola di copertura. In Figura 34b viene mostrato lo schema deformativo che si crea sul telaio.

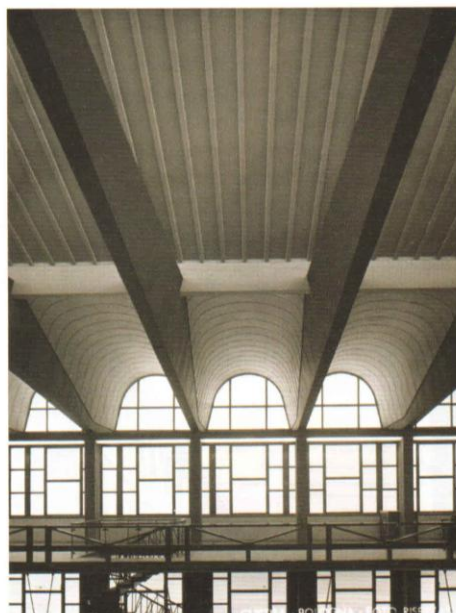
Queste ultime, in lamiera sagomata a "V" e verniciate (Figura 10), sono appoggiate sul pilastro in corrispondenza del lato uffici ed incernierate sul pilastro del lato ospedale. Portano le voltine nella parte terminale, mentre la parte di lamiera piegata secondo un profilo "Zores" scarica il peso sulla trave di collegamento delle travi a "V" e si appoggia sul pennacchio del pilastro del lato uffici (Berti 1958).

Figura 10 - Vista fotografica del salone verso la facciata del lato ospedale (Archivio CRF)

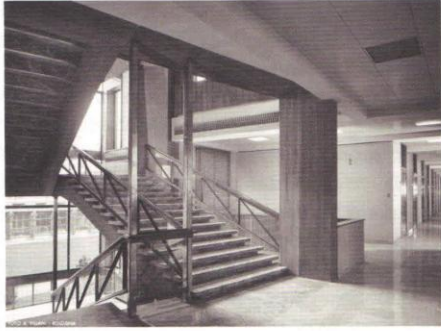
Lo scalone principale (Figura 11) è un elemento significativo nell'architettura dell'edificio; Michelucci nei suoi progetti prestò sempre molta attenzione alle scale, considerandole dei veri e propri spazi viventi.

Lo scalone della banca viene ruotato dall'architetto in modo da indirizzare il suo asse verso il centro del giardino, altresì rendendolo un elemento di collegamento tra la vecchia e la nuova costruzione (Michelucci 1957). La struttura è particolare, formata da pilastri e travi che talvol-

ta appoggiano in falso su altre travi; i gradini in marmo coprono piccole IPE d'acciaio di sostegno. Il calcestruzzo, in questo caso come ovunque, viene lasciato a vista e la pavimentazione è realizzata generalmente in marmo pregiato.

Figura 11 – Vista fotografica dello scalone (Archivio CRF)

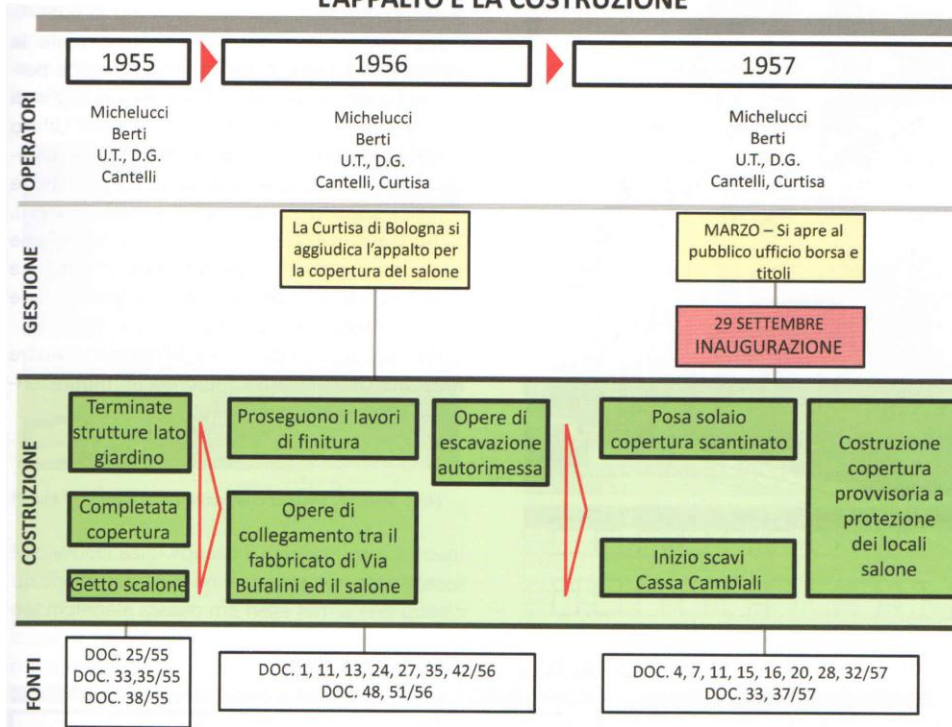
Figura 15 b – Schema sintetico riepilogativo delle fasi di gestione e costruzione dell'opera

Disponendo della documentazione inerente la gestione dell'intero processo costruttivo da parte del Direttore Generale (DG), del Consiglio di Amministrazione della Cassa (CDA) e dell'Ufficio tecnico (UT), ed in particolare degli stati di avanzamento dei lavori, è stato possibile ricostruire le fasi di appalto e di costruzione (Archivio CRF). Si riporta di seguito, uno schema sintetico che riassume, in ordine temporale, le fasi di gestione e costruzione, gli operatori che ne fecero parte e le relative fonti (Figure 15a e 15b).

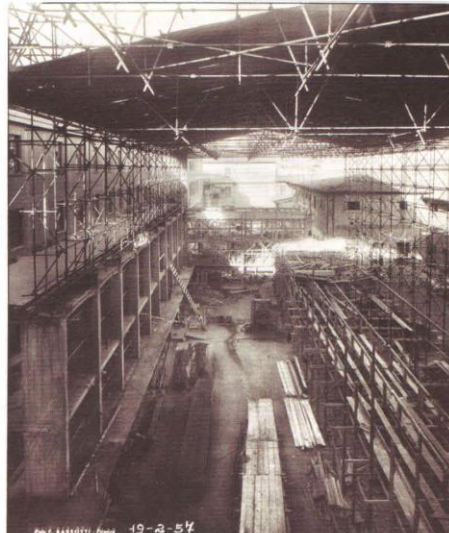
Figura 17 – Cantiere, vista fotografica della fase di edificazione del salone interno (Archivio CRF)

Nelle successive Figure 16 e 17 vengono inoltre mostrate due immagini fotografiche rappresentative del cantiere dell'opera.

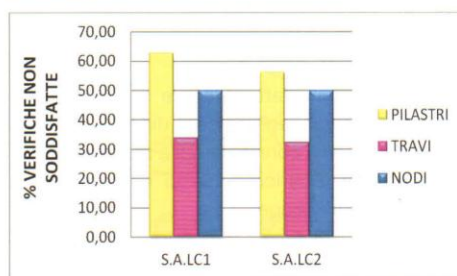
In Figura 22 viene riportato l'istogramma riassuntivo degli esiti ottenuti in termini di percentuali di verifiche non soddisfatte, suddivisi per elemento (travi, pilastri e nodi) e livello di conoscenza (Stato Attuale per Livello di Conoscenza 1= S.A.LC1; Stato Attuale per Livello di Conoscenza 2= S.A.LC2).

Figura 22 – Percentuali di verifiche non soddisfatte risultanti dall'analisi dinamica lineare condotta allo stato attuale

Dall'analisi dei risultati si evince come le percentuali di elementi non verificati in questo caso siano elevate: per i pilastri è superiore al 55%, per le travi è circa pari al 30%. In generale si può altresì affermare che il principio della gerarchia delle resistenze non è affatto rispettato, risultando le travi più resistenti dei pilastri.

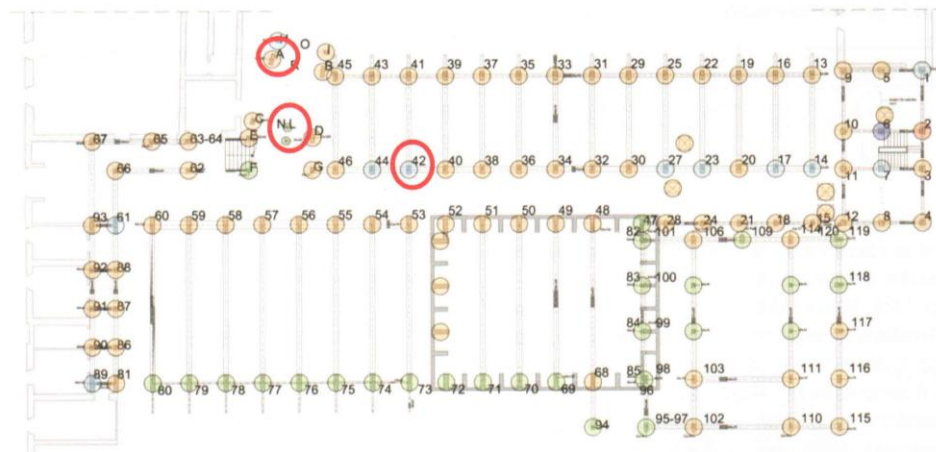
In ragione dei carichi agenti e del dato di spostamento di progetto definito in relazione alle massime dimensioni dei giunti, già presenti e da realizzare fra struttura mobile e corpi adiacenti, i complessivi 129 dispositivi prescelti appartengono alle seguenti cinque categorie, disposti in pianta come indicato in Figura 28:

- D 130/500: $N \leq 500$ kN (Verde)
- D 130/500: $500 < N \leq 1000$ kN (Arancio)
- D 270/500: $1000 < N \leq 1500$ kN (Ciano)
- D 270/500: $1500 < N \leq 2000$ kN (Blu)
- D 400/500: $2000 < N \leq 2400$ kN (Rosso)

Figura 28 - Disposizione in pianta degli isolatori

In particolare si osserva come i maggiori spostamenti si riscontrino nei pilastri dello scalone: la massima componente verticale ha infatti coinvolto il link 89 (pilastro N dello scalone - Figura 28), mentre le altre componenti orizzontali, sia lungo X che lungo Y, sono riferite al link 82 (pilastro A dello scalone - Figura 28).

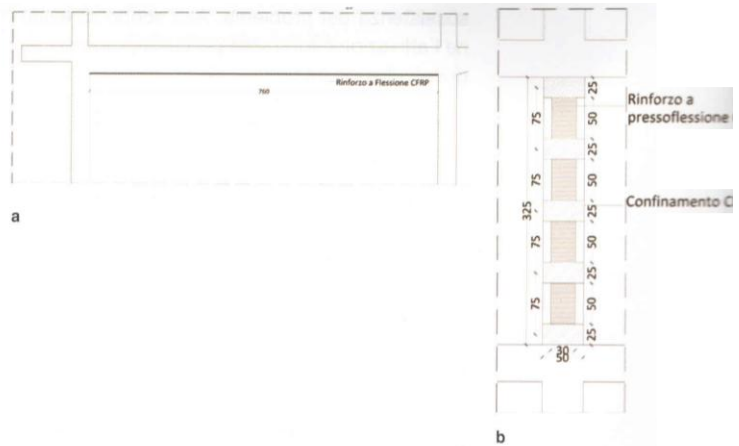
In particolare sono state studiate le seguenti soluzioni: sulle travi è stato previsto l'incollaggio di una striscia di CFRP all'intradosso secondo lo schema mostrato in Figura 33a, mentre sui pilastri le prestazioni per pressoflessione sono state innalzate utilizzando fasce incollate longitudinalmente e trasversalmente all'elemento, al fine di migliorarne congiuntamente il confinamento e la resistenza a taglio (Figura 33b).

Figura 33 - a) Rinforzo a flessione di una trave; b) rinforzo a pressoflessione e taglio di un pilastro
