### **Ispezione e diagnosi in situ delle strutture (di Legno Lamellare incollato)**

Ispezione e diagnosi in situ delle strutture (di Legno Lamellare incollato) / G. Bonamini; M. Noferi; M. Togni; L. Uzielli. - In: L'EDILIZIA. - ISSN 1593-3970. - STAMPA. - Anno XV, numero 2:(2001), pp. 40-45.

## ISPEZIONE E DIAGNOSI IN SITU DELLE STRUTTURE

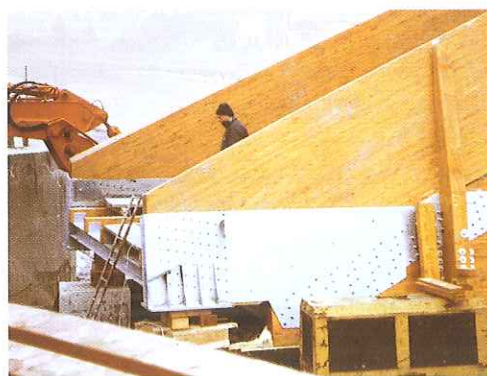
**FIGURA 3.**  
Unioni di questo tipo rendono indispensabili accurate opere di protezione del legno in assenza delle quali l'acqua, incanalata all'interno della scatola metallica, ivi rimane, causando il rapido e sicuro degrado biologico del materiale.
