La casa comune delle professioni e degli studi a Prato. Restauro e riabilitazione funzionale di Palazzo Vaj / G.A. Centauro; P. Puggelli. - In: PRATO STORIA E ARTE. - ISSN 0032-6925. - STAMPA. - 110:(2011), pp. 69-92.

La casa comune delle *professioni* e degli *studi* a Prato: restauro e riabilitazione funzionale di Palazzo Vaj

Il restauro architettonico *

La riabilitazione funzionale **

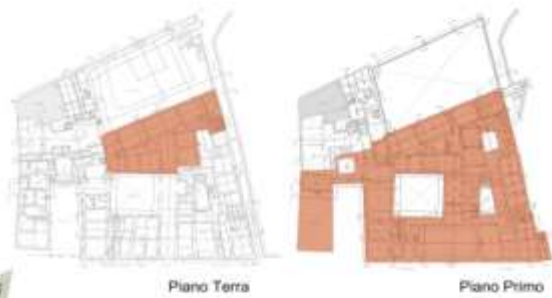
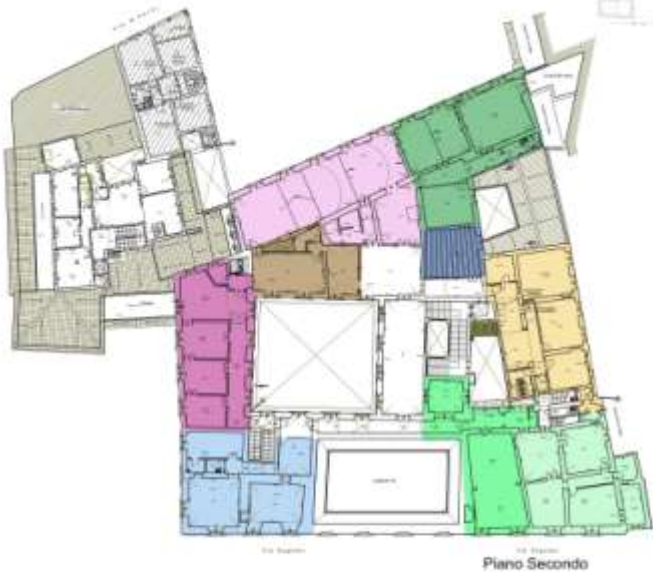
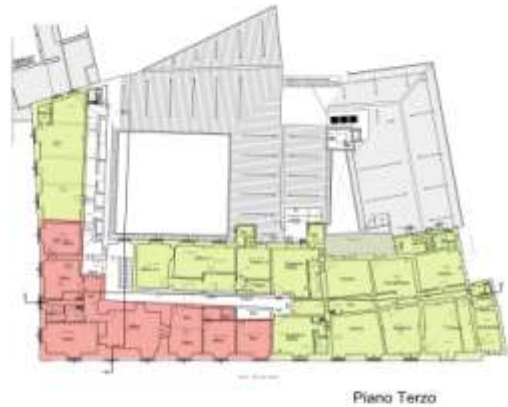
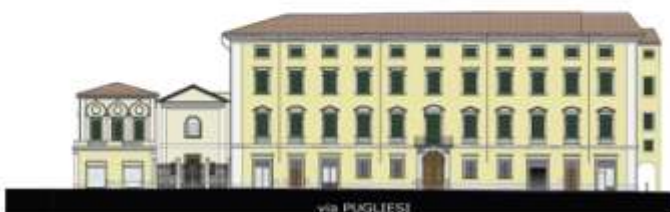
Palazzo Vaj, progetto di restauro con ripartizione degli Ordini professionali e del Monash University Prato Centre

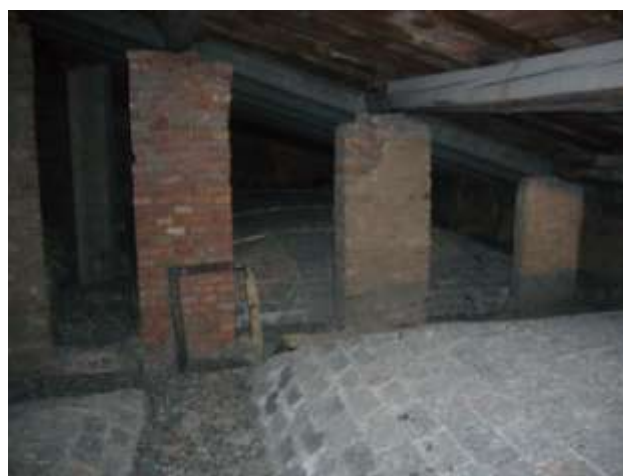
Stato esistente di una porzione di copertura in legno
e estradosso di volte in foglio a padiglione

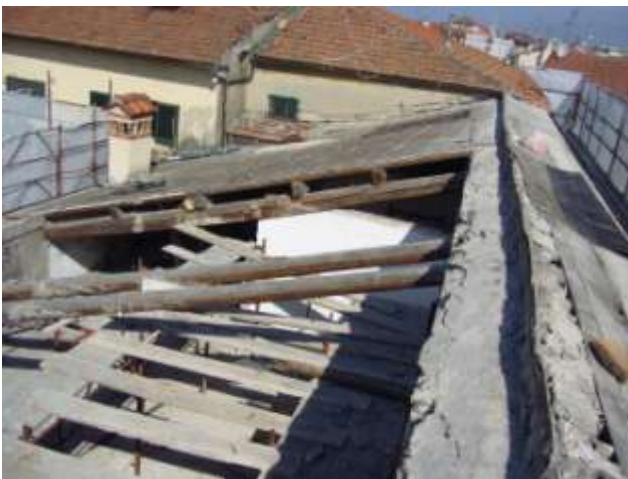
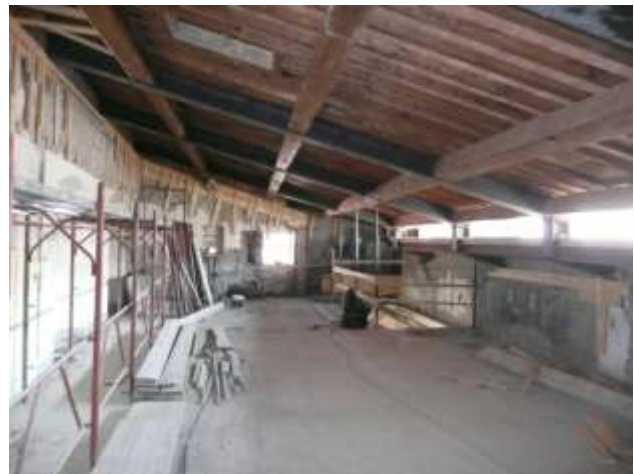
La copertura allo stato iniziale e la nuova struttura della copertura in acciaio e legno in fase di ultimazione

Il completo rifacimento della porzione di tetto posto a nord prospiciente la corte sulla via Pugliesi è stato realizzato con travi principali in acciaio, travi secondarie e travicelli in legno tipo rovere completate da piastrelle in laterizio e manto di copertura in coppi e embrici. In ottemperanza alle disposizioni tecniche per i fabbricati ricadenti in zona sismica, è stato realizzato un cordolo in cemento armato con funzione di chiusura e collegamento della nuova struttura metallica con la muratura portante esistente.

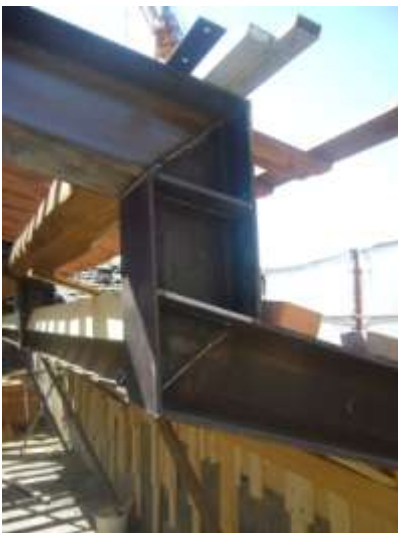
Particolare della trave principale in acciaio della copertura

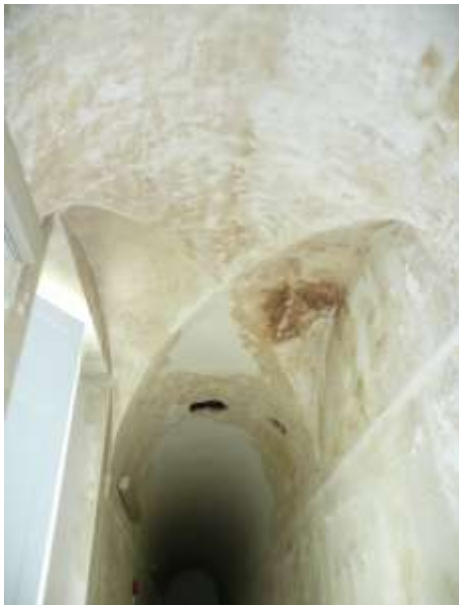
Controsoffitto esistente e deteriorato

Il progetto ha previsto anche la demolizione delle tramezzature in laterizio intonacato, dei pavimenti, del controsoffitto e la loro sostituzione, con diversa distribuzione delle pareti interne, con materiali più leggeri degli attuali in modo tale da ridurre i pesi complessivi verticali gravanti su solaio e quindi le masse sismiche indotte dai sovraccarichi permanenti.

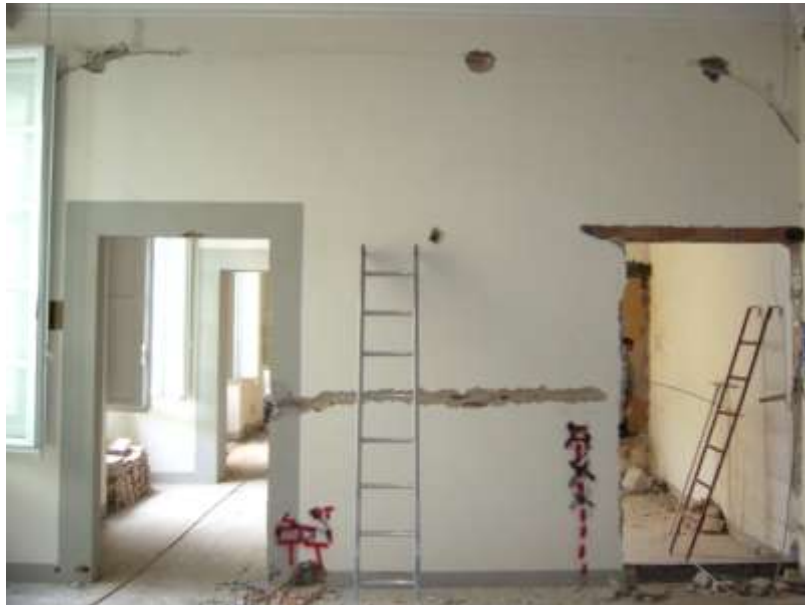
Parete di tamponamento esistente

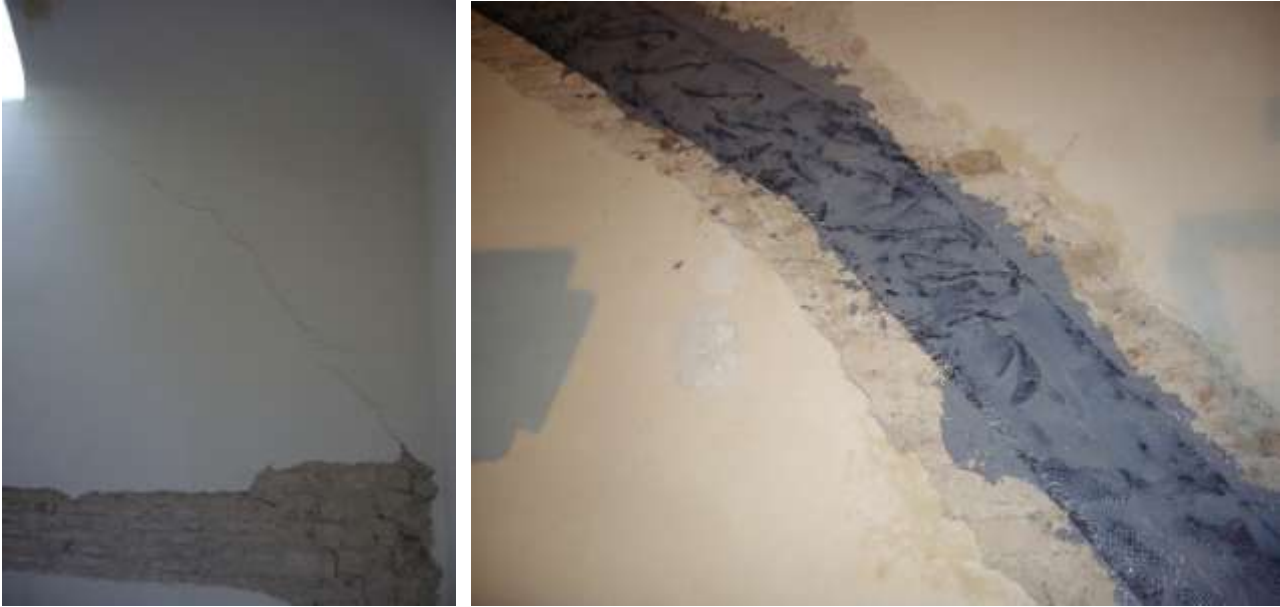
Stato fessurato di una parete in muratura ordinaria ed applicazione di materiali FRP per rinforzare la zona lesionata

Nel corso delle lavorazioni sono emerse problematiche legate al deterioramento dei letti di malta di alcune murature e a fessurazioni e lesioni che hanno interessato anche i singoli blocchi della parete. Gli interventi eseguiti sono stati mirati al risanamento e alla riparazione delle murature deteriorate e danneggiate e al miglioramento delle proprietà meccaniche del maschio murario, il tutto utilizzando materiali con caratteristiche fisico-chimiche e meccaniche analoghe e il più compatibili con quelle dei materiali in opera. Oltre a focalizzare l'attenzione al recupero della resistenza meccanica e alla continuità della rigidità, sono stati migliorati, ove necessario, gli ammorsamenti tra muri e tra muri e orizzontamenti al fine di migliorare il comportamento d'insieme della costruzione.

La modesta rigidità perduta delle murature lesionate è stata recuperata per esempio procedendo alla spicconatura del vecchio intonaco, alla rimozione delle parti friabili dagli interstizi fra gli elementi lapidei, alla pulitura delle superfici, al rinzafo dei vuoti a malta cementizia e al ripristino della superficie tramite apposizione di materiali CFRP (lamine in polimeri rinforzati con fibre di carbonio) ancorati alla muratura con resina epossidica bicomponente e alla ricostruzione e riprofilatura della crosta superficiale con malta cementizia.
