# **LA CHIESA RUPESTRE DI SAN LEONARDO A MASSAFRA**

**Rilievi, restituzioni e progetto di restauro a cura di  
Carmela Crescenzi e Marcello Scalzo**

## PARTE TERZA

### Il Restauro

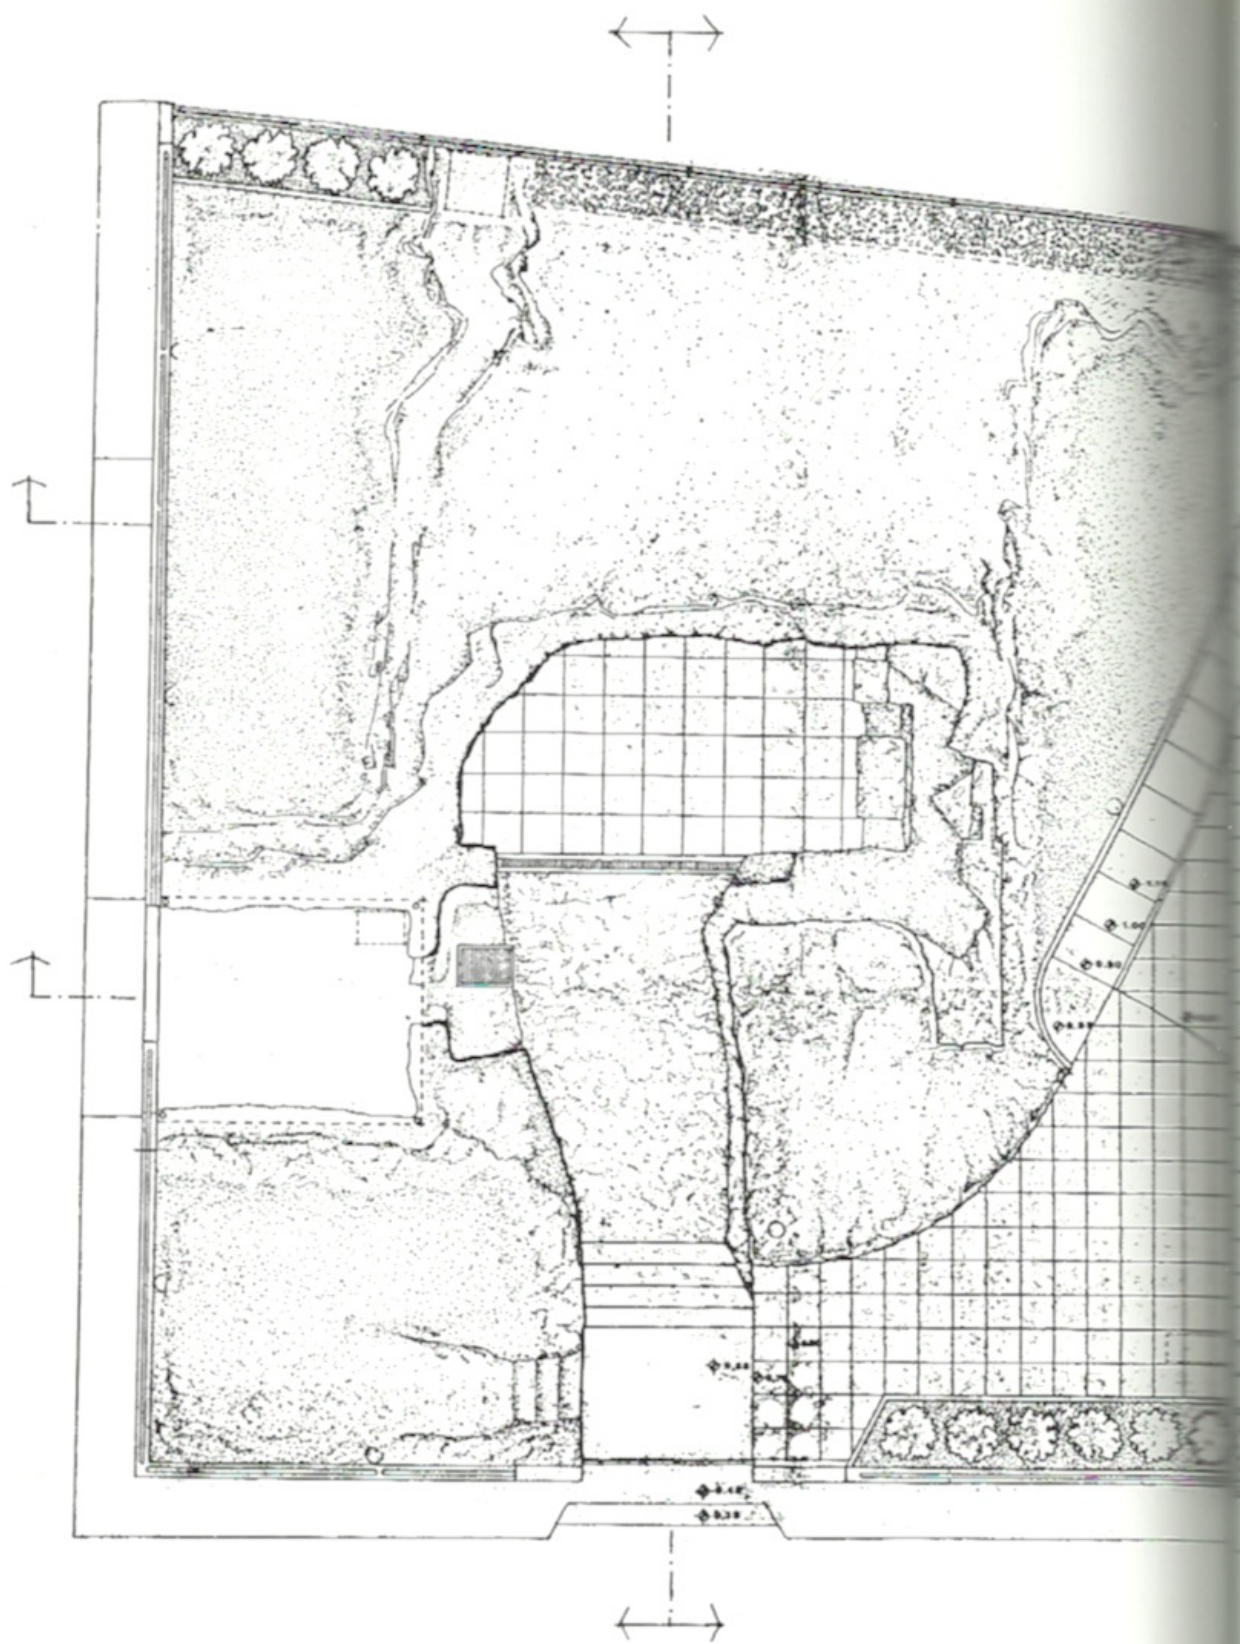
Figura 35. Pianta dell'area archeologica del sopraterra della chiesa di San Leonardo nella sistemazione prevista nel primo progetto di restauro (originali redatti in scala 1:50).

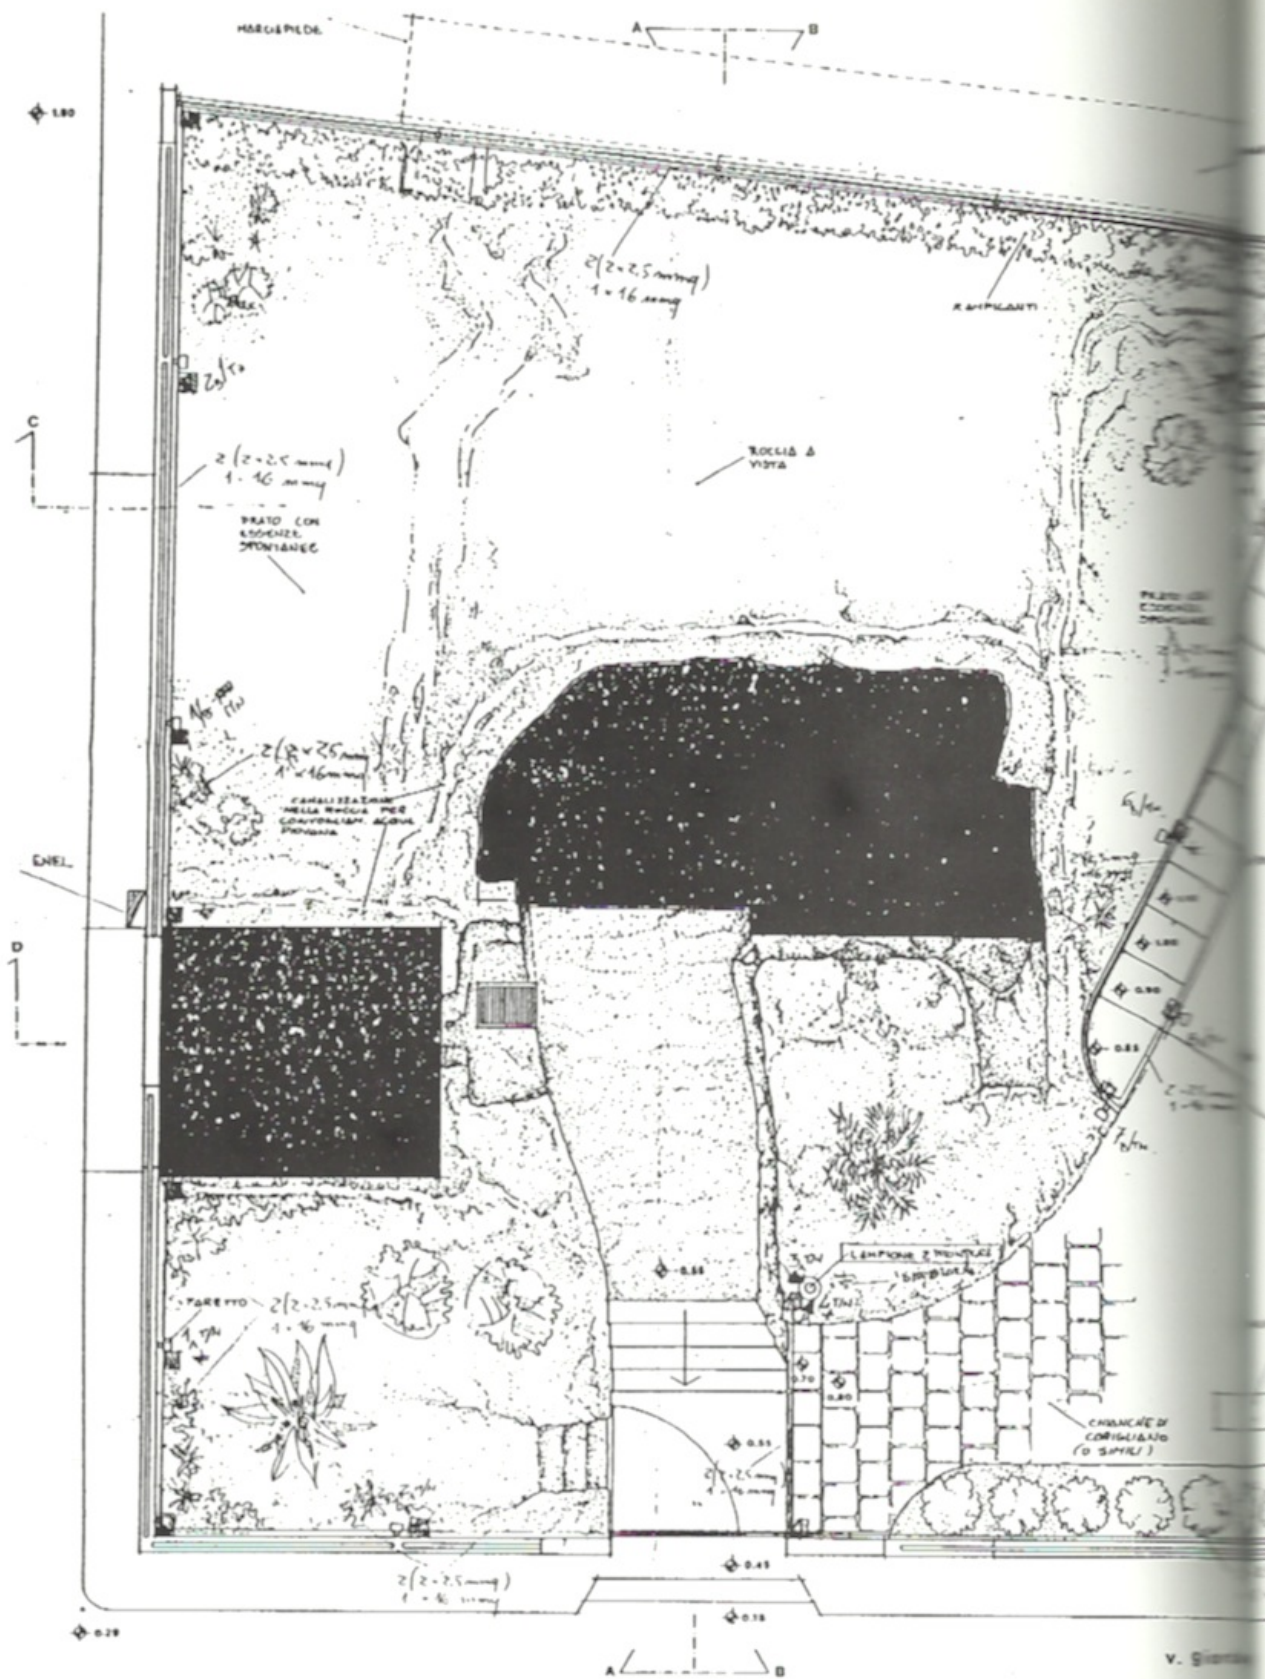
Figura 37. Pianta dell'area archeologica del sopraterra della chiesa di San Leonardo come prevista dalla prima Variante di progetto, con alcune annotazioni di lavoro e tecniche. In scuro la soletta in c.l.s. prevista a chiusura dell'invaso rupestre.

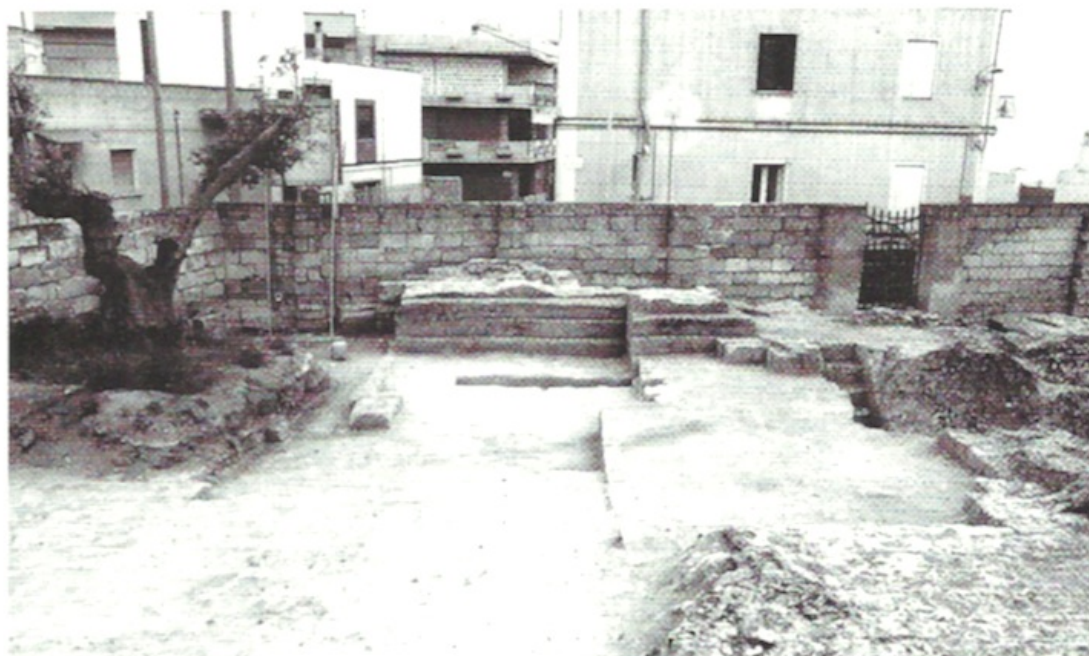
Figura 40 (M.S.). Zona di cava a est della chiesa; a sinistra l'antico olivo; al centro, adiacente al muro di cinta, l'area del pressoio.

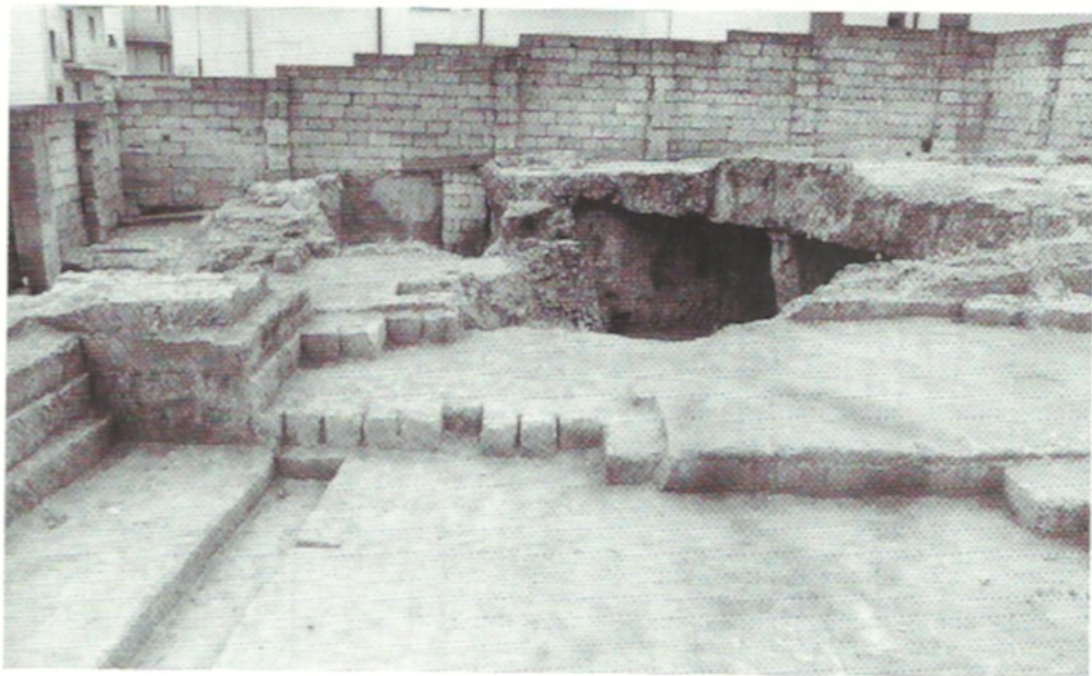
*Figura 46 (M.S.). Area di cava a S-E della chiesa di San Leonardo. Sul fondo, a sinistra presso il muro di cinta, è risparmiata la roccia su cui insistono gli antichi pressoi per vino.*
