Santa Verdiana a Firenze: da complesso monastico a plesso didattico / F. Farneti. - STAMPA. - (2013), pp. 51-58.

Santa Verdiana a Firenze: da complesso monastico a plesso didattico

F. Farneti

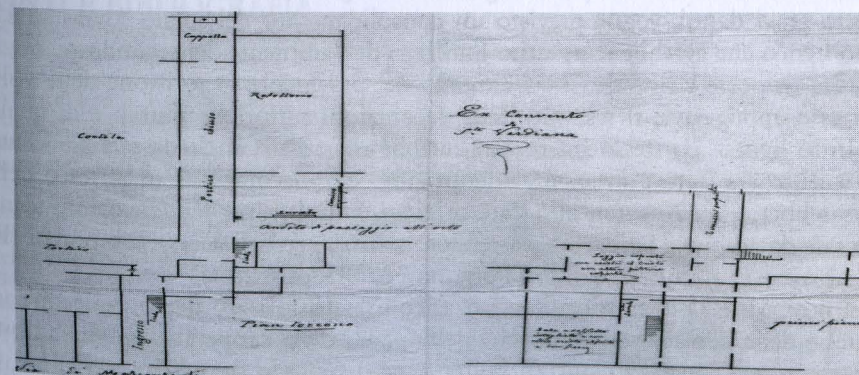
Figura 1. Firenze, SBAPSAE, *Archivio corrente*, Posizione A/187, cart. 1, rilievo della porzione sud-est dell'ex monastero prima dell'intervento di restauro degli anni Quaranta

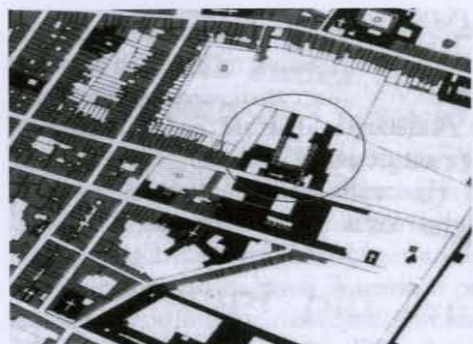
Figura 2. Pianta di Firenze elaborata sulla base dei rilievi catastali del 1832 (Fanelli, G. 1980 p. 186); il chiostro è delimitato da tre bracci: est, sud, ovest.

Nell'angolo nord orientale del chiostro, come si evince già dalla veduta di Stefano Bonsignori realizzata nel 1584, si trovava un piccolo volume addossato alla struttura muraria del fabbricato orientale individuabile nella cappella dedicata a Santa Verdiana che si può ritenere sia stata edificata contemporaneamente al monastero e decorata con un ciclo pittorico in terra verde dedicato alla vita della santa, ancora visibile dopo il recente restauro. Il complesso a nord era delimitato da una costruzione trasversale di minore altezza rispetto ai corpi limitrofi, con una copertura a falda unica non rappresentata nell'iconografia storica successiva; si può presumere che il lato settentrionale del chiostro, prospettante il giardino, non sia mai stato realizzato.

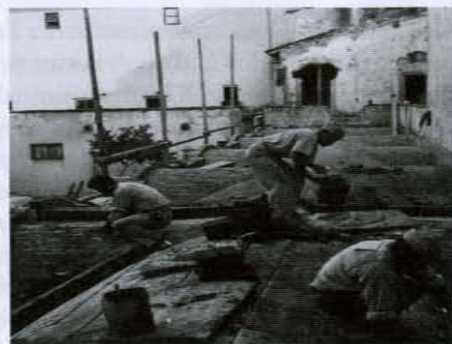
Figura 3. Firenze, SBAPSAE, Archivio corrente, Pos. A/187, cart.1, veduta dell'estradosso delle volte del chiostro
