Sicurezza degli edifici

l'esperienza dell'Università di Firenze

Un accurato sistema di monitoraggio consente di individuare i livelli critici e di definire le priorità di intervento nei piani di miglioramento della sicurezza

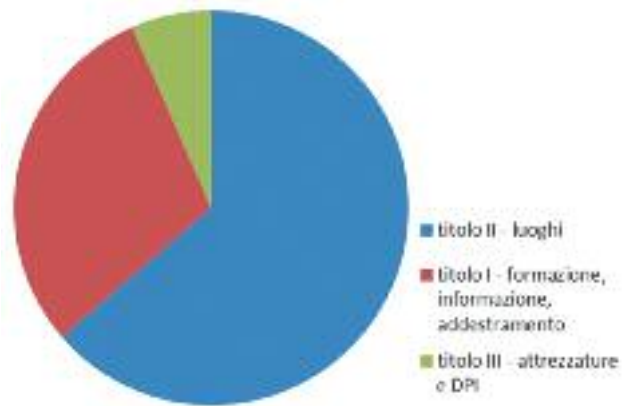
Figura 1 – Incidenza delle non conformità globali.

La preponderanza delle non conformità relative ai requisiti di sicurezza dei luoghi di lavoro (fig. 1) ha indirizzato l'approfondimento dell'analisi su tale macrogruppo (titolo II D.lgs. 81/08, normativa antincendio).

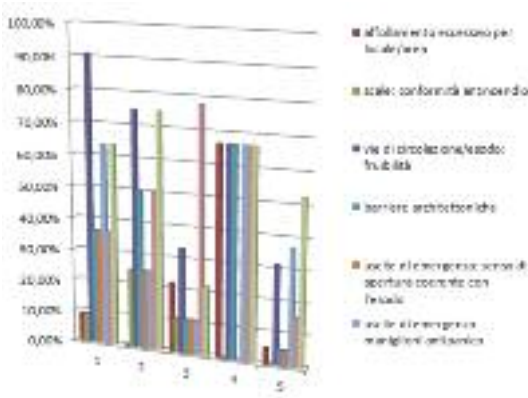
Figura 4 – Percentuale di edifici con almeno una non conformità del sistema di vie di circolazione/esodo.

A titolo di esempio si osserva che la ricorrenza delle non conformità relative alle vie di circolazione e di esodo è determinata sia dalla incompleta predisposizione della segnaletica di indirizzamento sia dalla incoerenza tra il tipo di attività svolta e le caratteristiche delle porte di uscita. L'analisi conferma la maggiore incidenza di non conformità relative a barriere architettoniche nelle strutture più datate, soggette a vincoli architettonici e urbanistici.

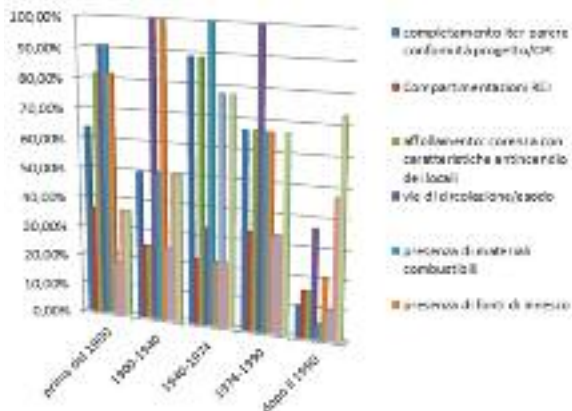
Fig. 6 – Percentuale di edifici con almeno una non conformità relativa alla protezione rischio incendio.
