**Proyecto de restauración y rehabilitación
de la Facultad de Arte Teatral del ISA**

**Progetto di restauro e riabilitazione
della Facultad de Arte Teatral dell'ISA**

editado por | a cura di
Alessandro Merlo y Yanet Feliciano Valenciaga

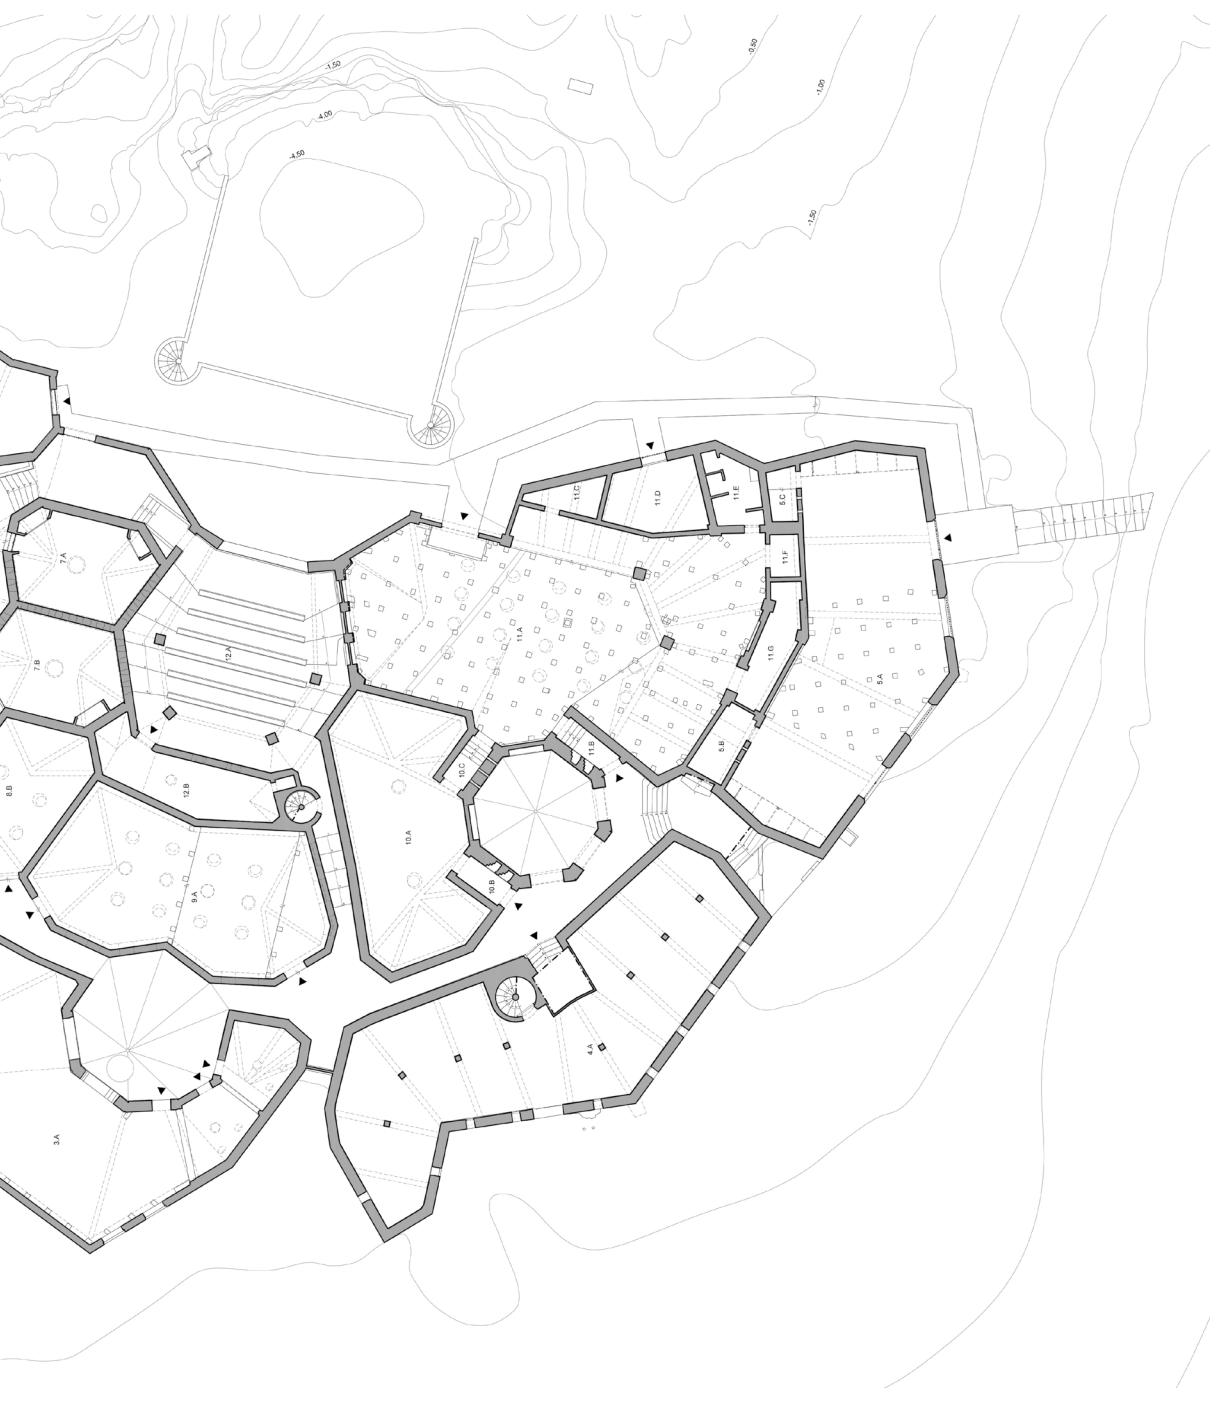
Fig. 4 | Planta baja (escala original de representación 1:100). |

Dal modello 3D sono state desunte 1 planimetria, 2 piante e 2 sezioni dell'intero complesso (scala 1:100 e 1:200) (figg. 3-7). Di ciascun blocco, in scala 1:50, sono state redatte planimetrie, piante e sezioni in nume-

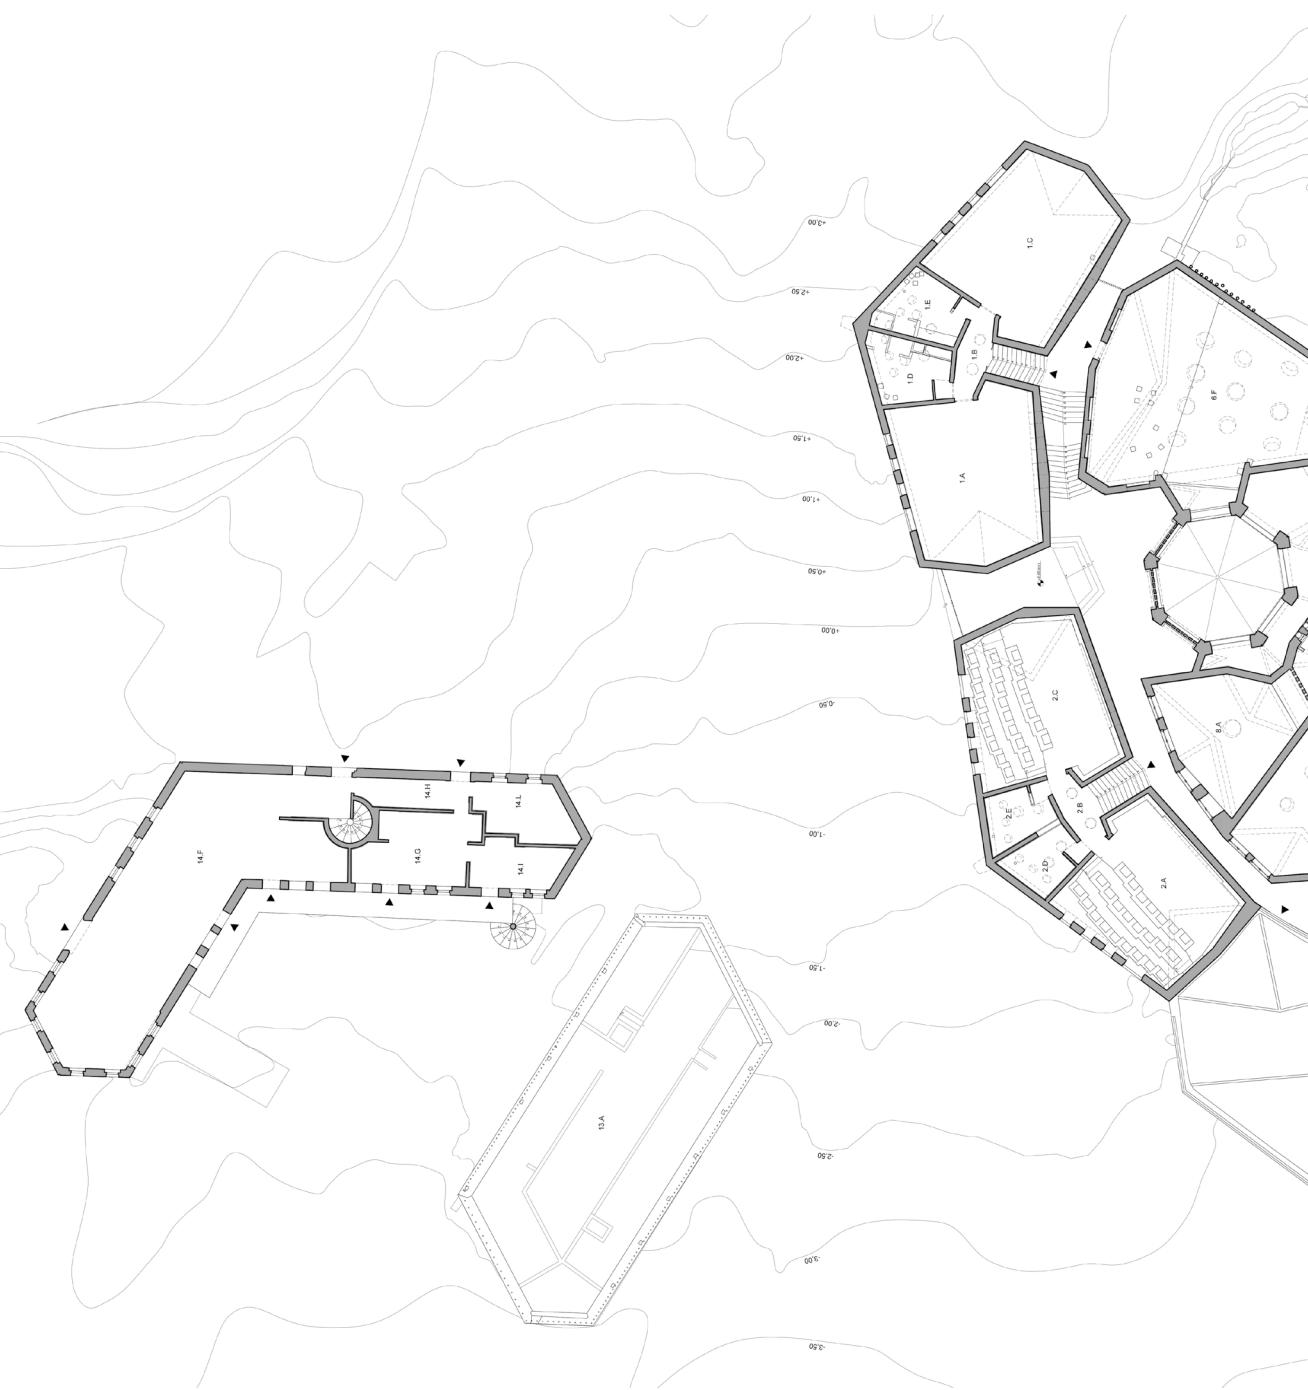
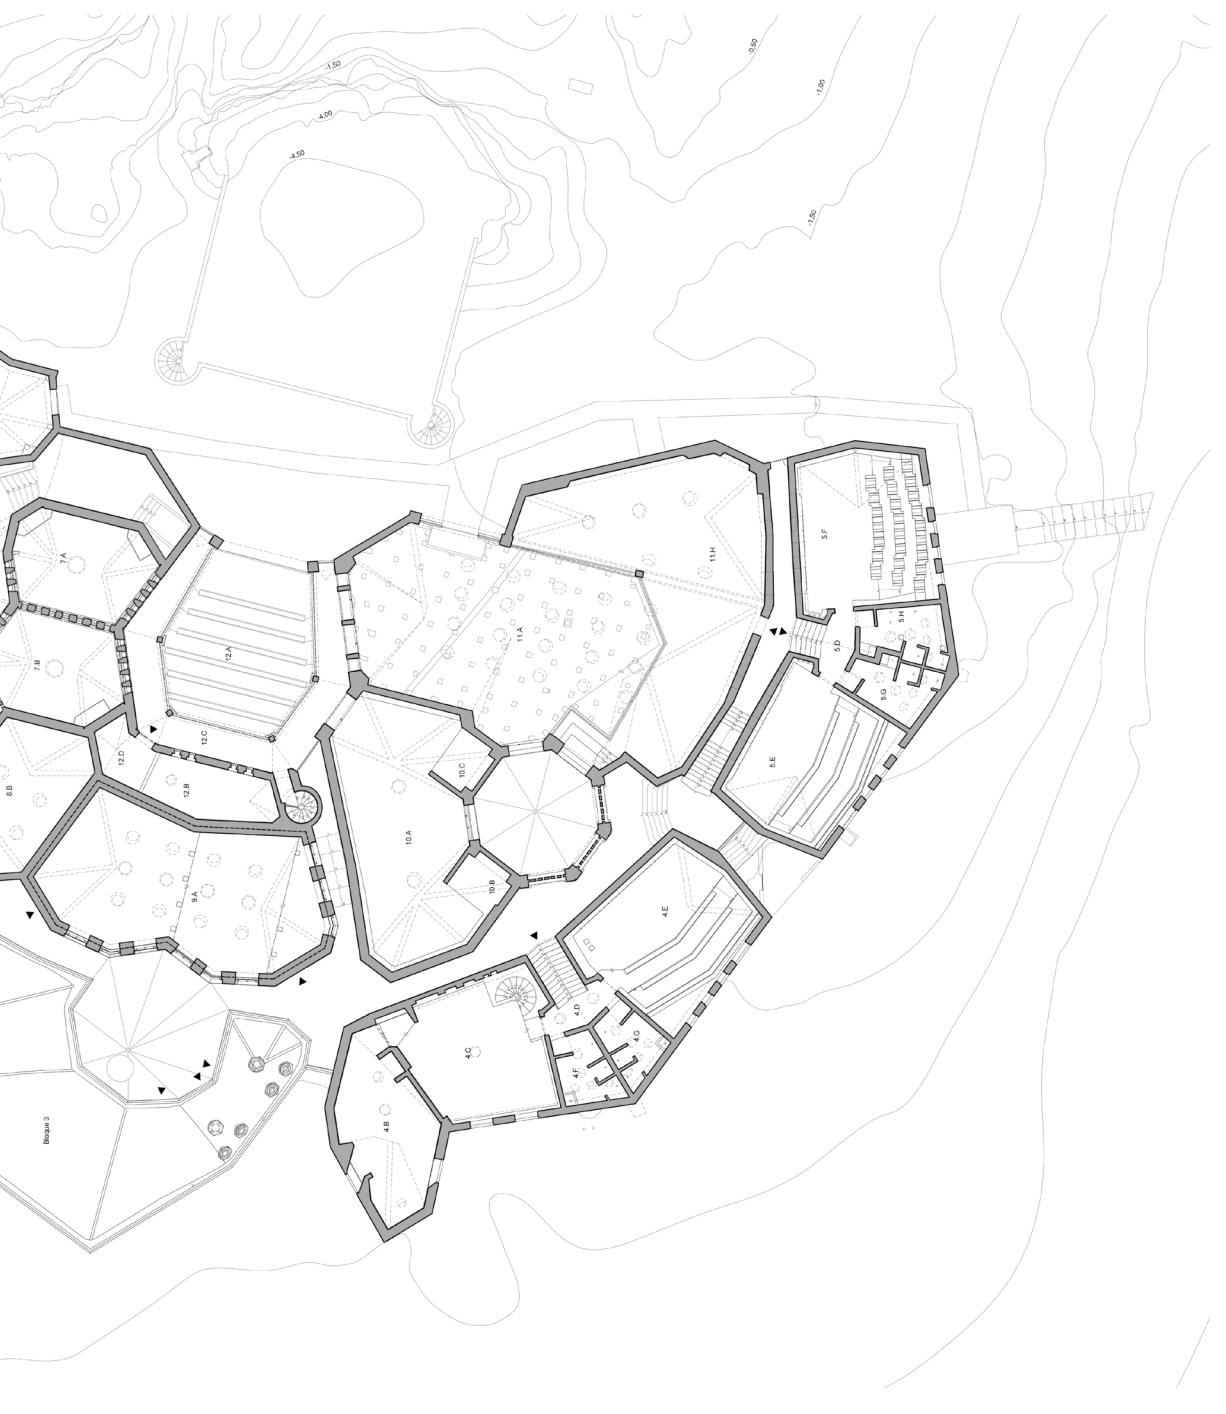
Fig. 5 | Planta alta (escala original de representación 1:100). |

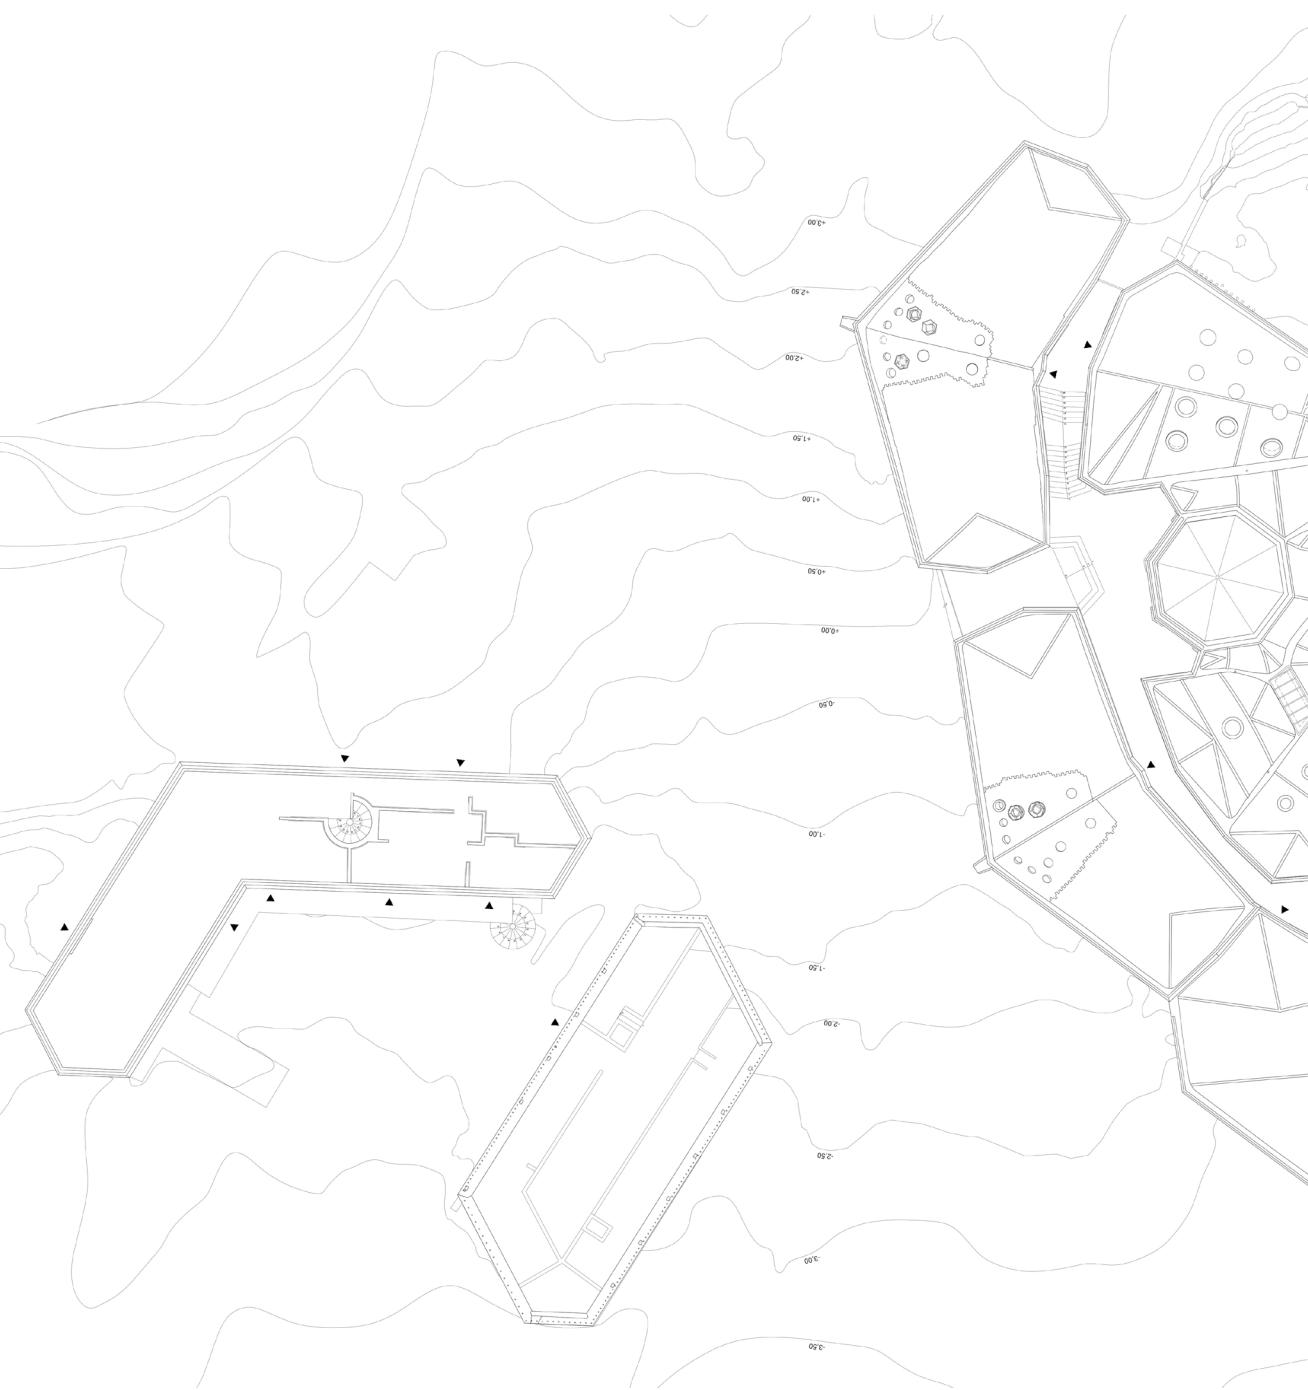
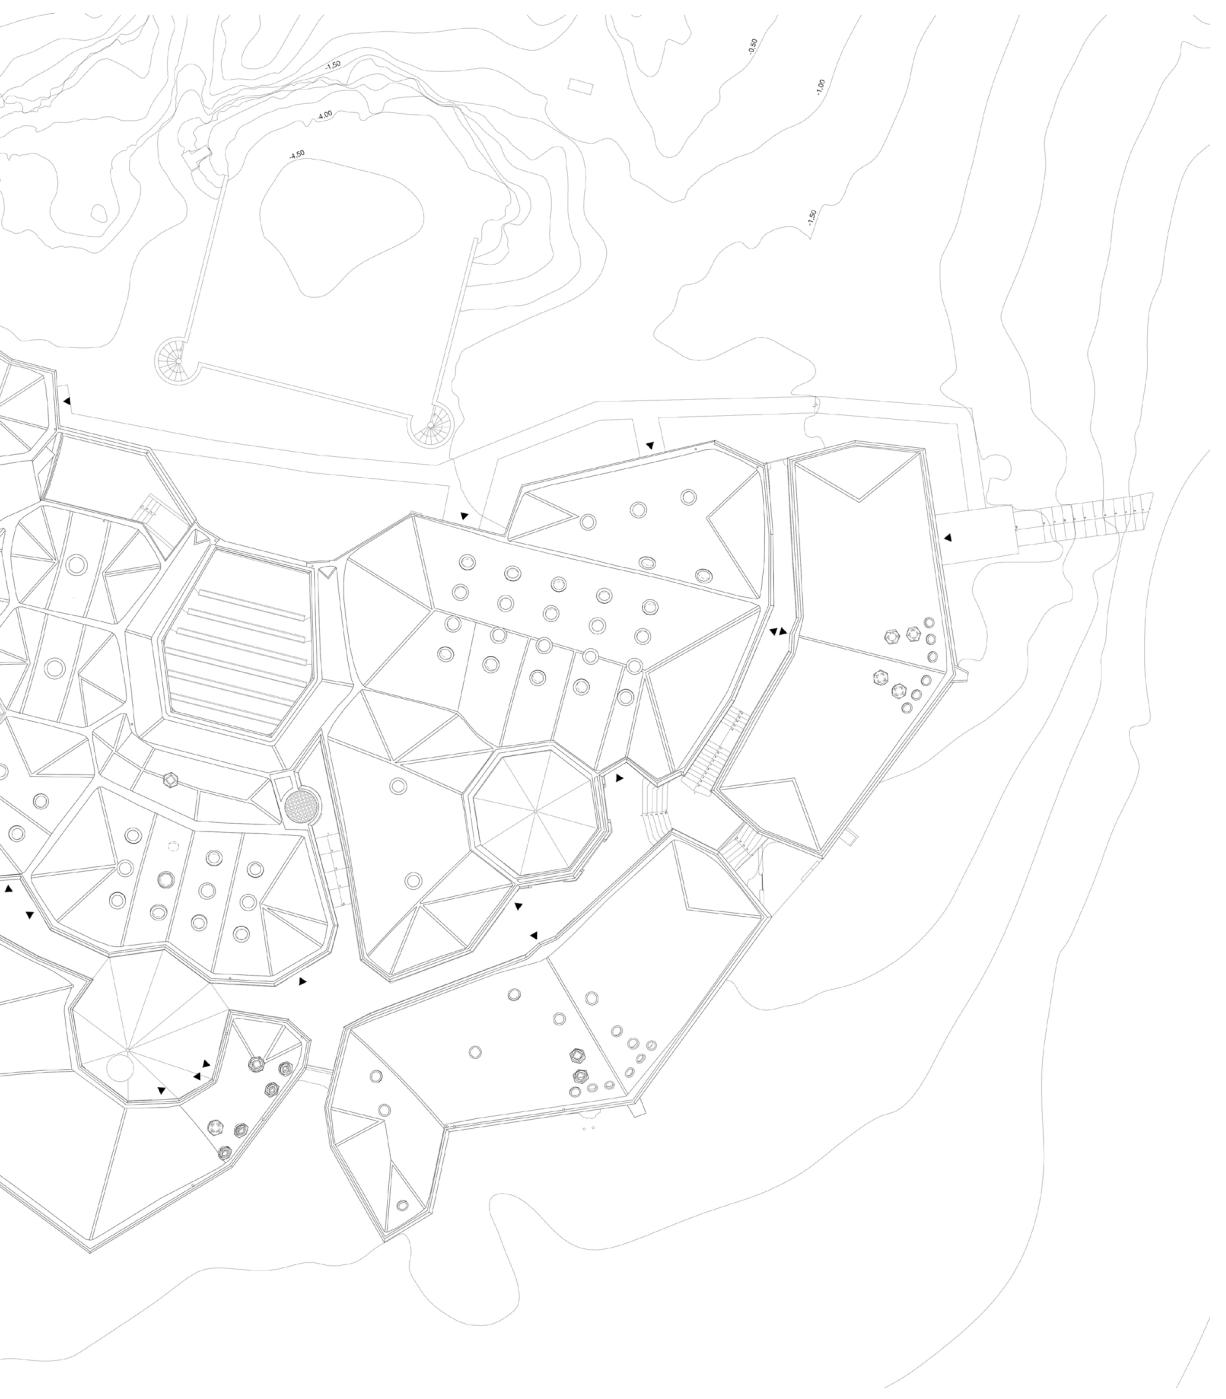
Fig. 6 | Planimetria (escala original de representación 1:100). |
Planimetria (scala originaria di rappresentazione 1:100).

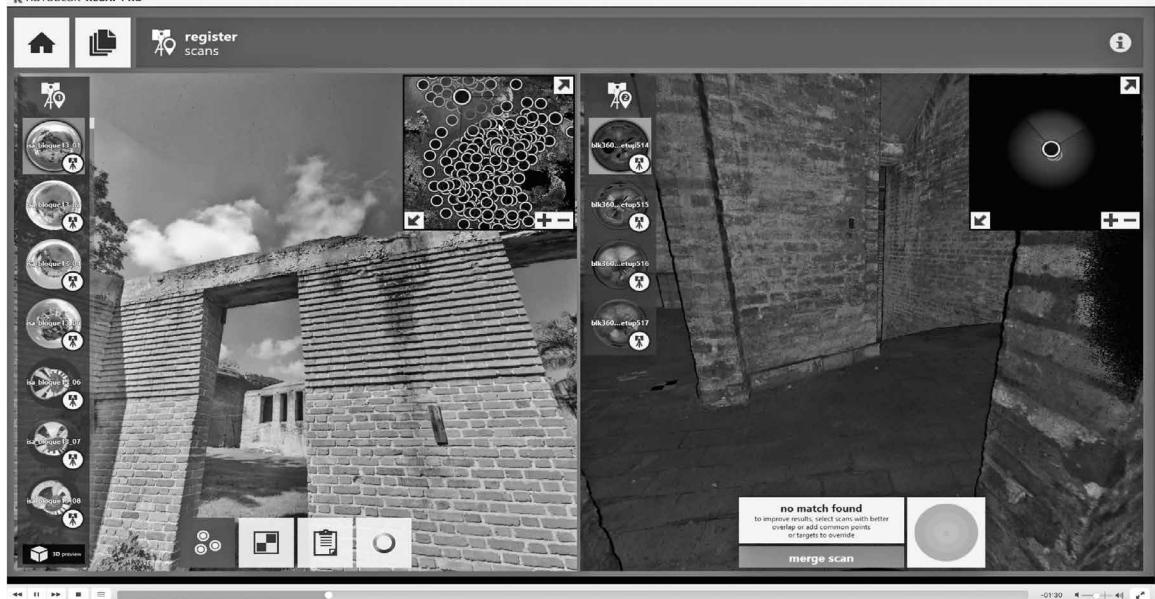
Fig. 9 | Proceso de alineación de nubes de puntos con el software Autodesk Recap Pro y Proceso de realización del modelo poligonal mediante el programa informático Agisoft Metashape. | Processo di allineamento delle pointcloud attraverso il software Autodesk Recap Pro e Processo di realizzazione del modello poligonale attraverso il software Agisoft Metashape.

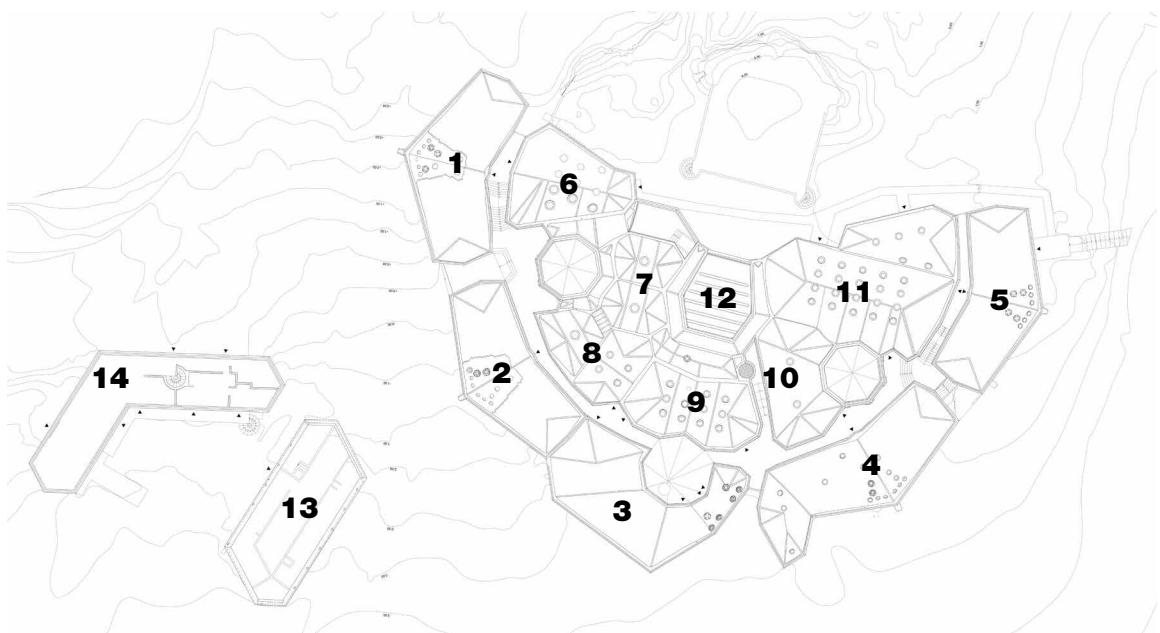
Fig. 10 | Numeración de los 14 bloques de la Facultad de Arte Teatral. | Numerazione dei 14 Blocchi della FAT.

Mientras que los 508 fotoplanos a escala 1:20 correspondientes a los 14 cuerpos de edificios que componen la FAT (fig. 10) han permitido, en cambio, representar con el grado de detalle necesario los fenómenos de degradación e inestabilidad correspondientes a los materiales y las estructuras.

I 508 fotopiani in scala 1:20 relativi ai 14 corpi di fabbrica di cui è formata la FAT (fig. 10) hanno consentito invece di rappresentare con il dovuto grado di dettaglio i fenomeni di degrado e dissesto relativi ai materiali e alle strutture.

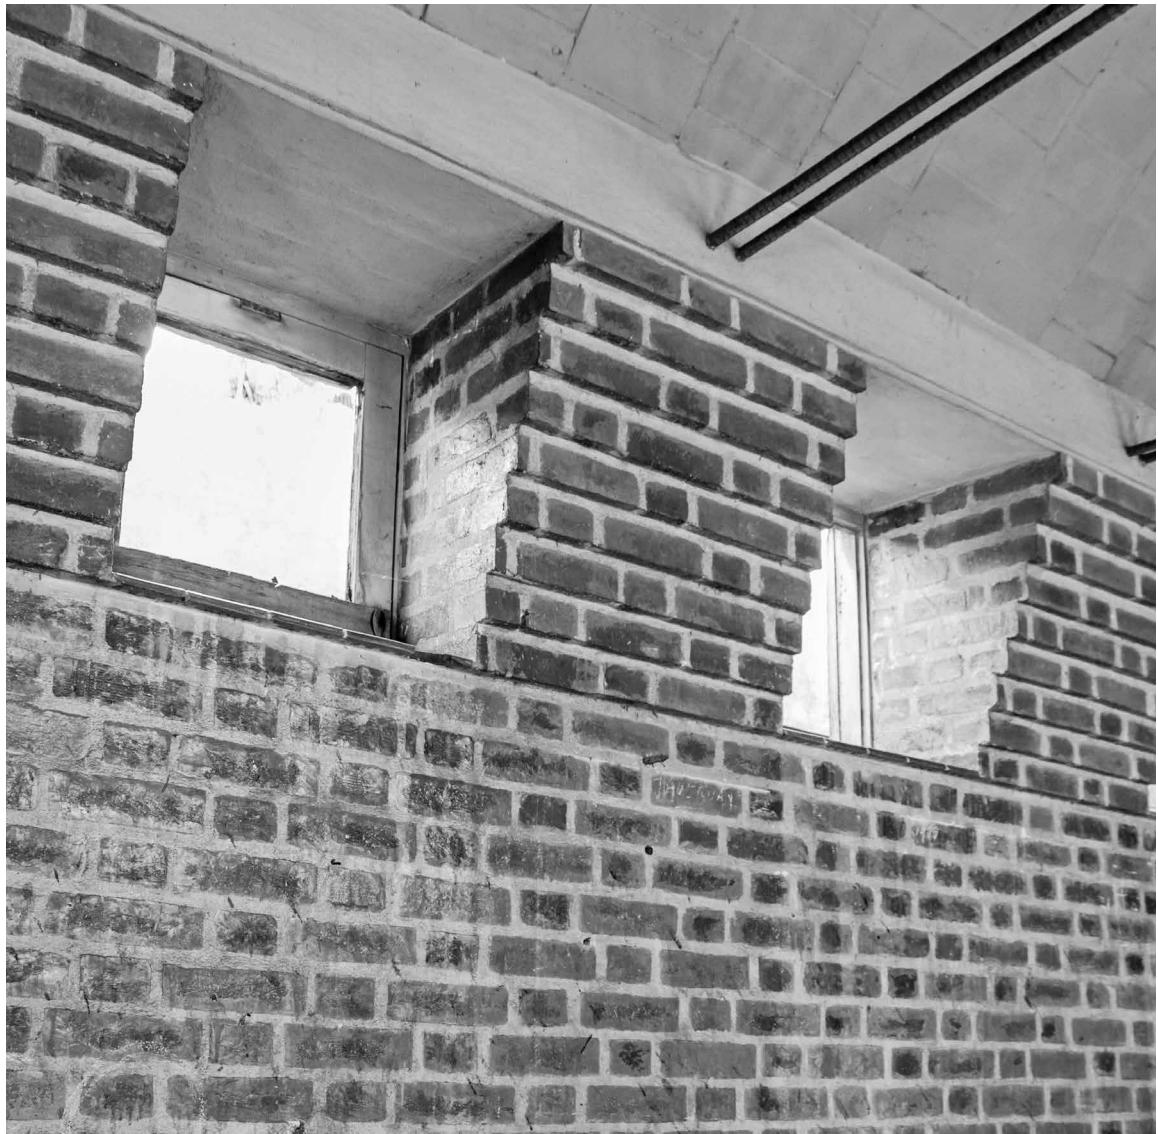
Fig. 12 | Detalle del aumento de la profundidad de los muros mediante escalonamiento (créditos: CHM_Lab). | Dettaglio dell'aumento di profondità delle pareti tramite gradinatura (credits: CHM_Lab).

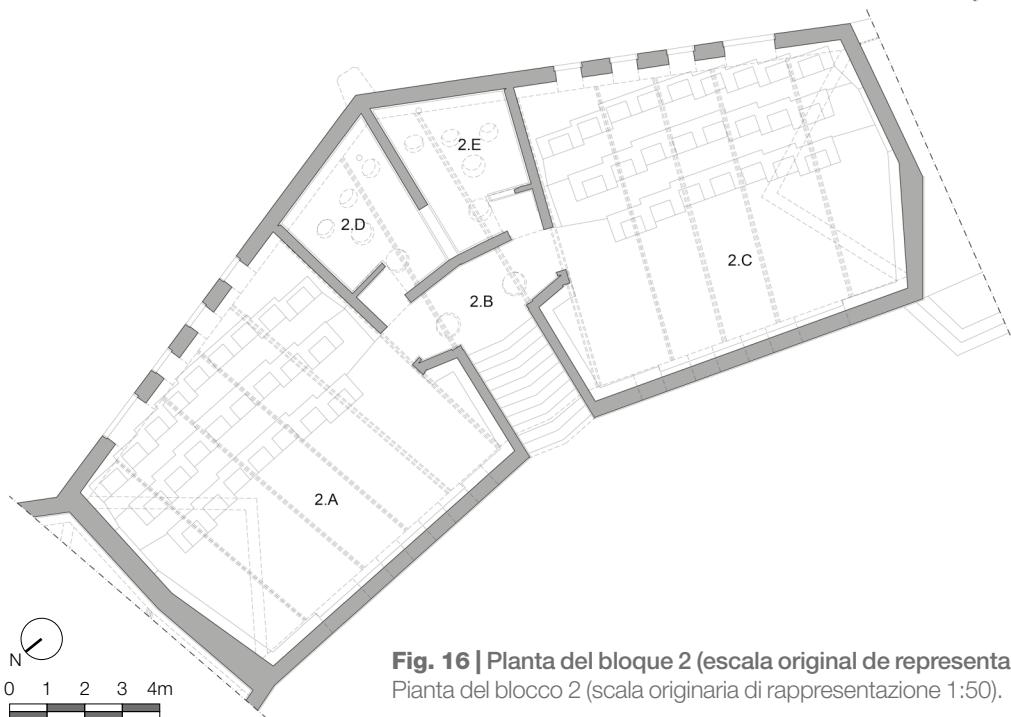
Fig. 16 | Planta del bloque 2 (escala original de representación 1:50). |

Al Blocco 2 (fig. 16) si accede dalla quota -0,75 m, superando un dislivello di +2,07 m mediante una sola rampa di 12 alzate. I due vani simmetrici, che hanno una superficie di 66,75 mq quello di sinistra e di 68,85 mq quello di destra, presentano ciascuno ventiquattro sedute in mattoni su gradoni disposte su tre file; l'altezza media in-

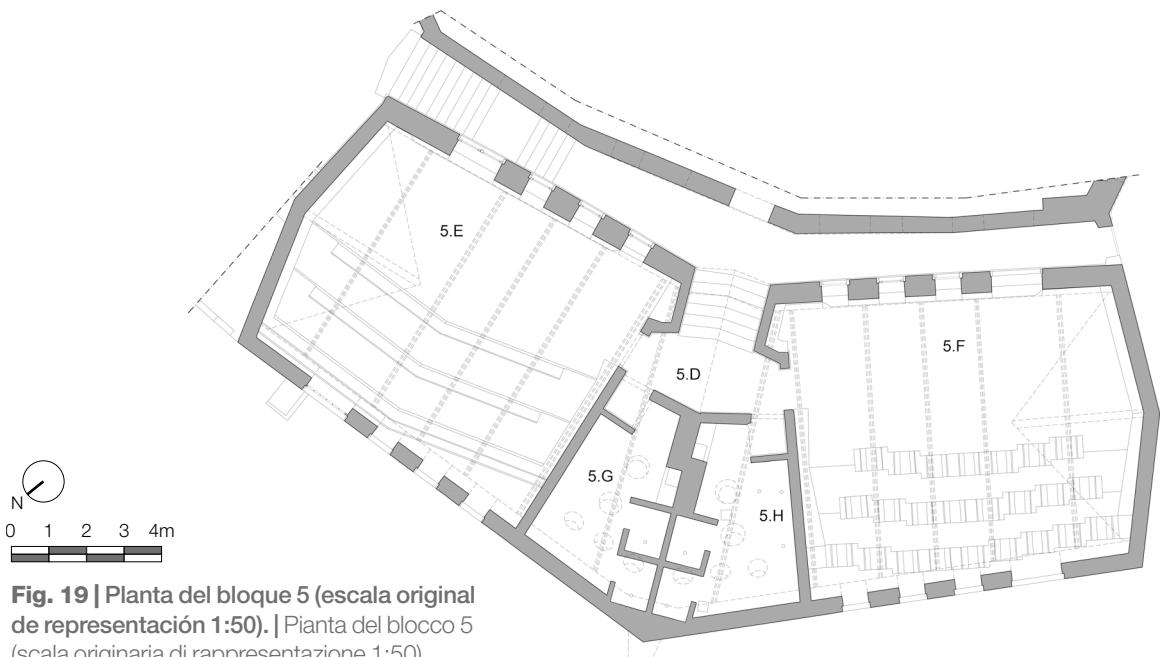
Fig. 19 | Planta del bloque 5 (escala original de representación 1:50). | Pianta del blocco 5 (scala originaria di rappresentazione 1:50).

La superficie coperta del blocco è pari a 209,38 mq. Al secondo livello del Blocco 5 (figg. 17-19) si accede dall'andito alla quota +3,15 m, superando un dislivello di +1,23 m mediante una sola rampa di 7 alzate. I due vani simmetrici, che hanno una superficie di 66,85 mq quello di sinistra e di 64,30 mq quello di destra, presentano rispettivamente ventiquattro sedute in mattoni su gradoni disposte su tre file nel primo e tre file di panche, anch'esse in mattoni su gradoni nel secondo; l'altezza media interna è di 3,96 m. I due locali igienici misurano 14,12 mq quello di destra e 14,49 mq quello di sinistra. L'illumina-

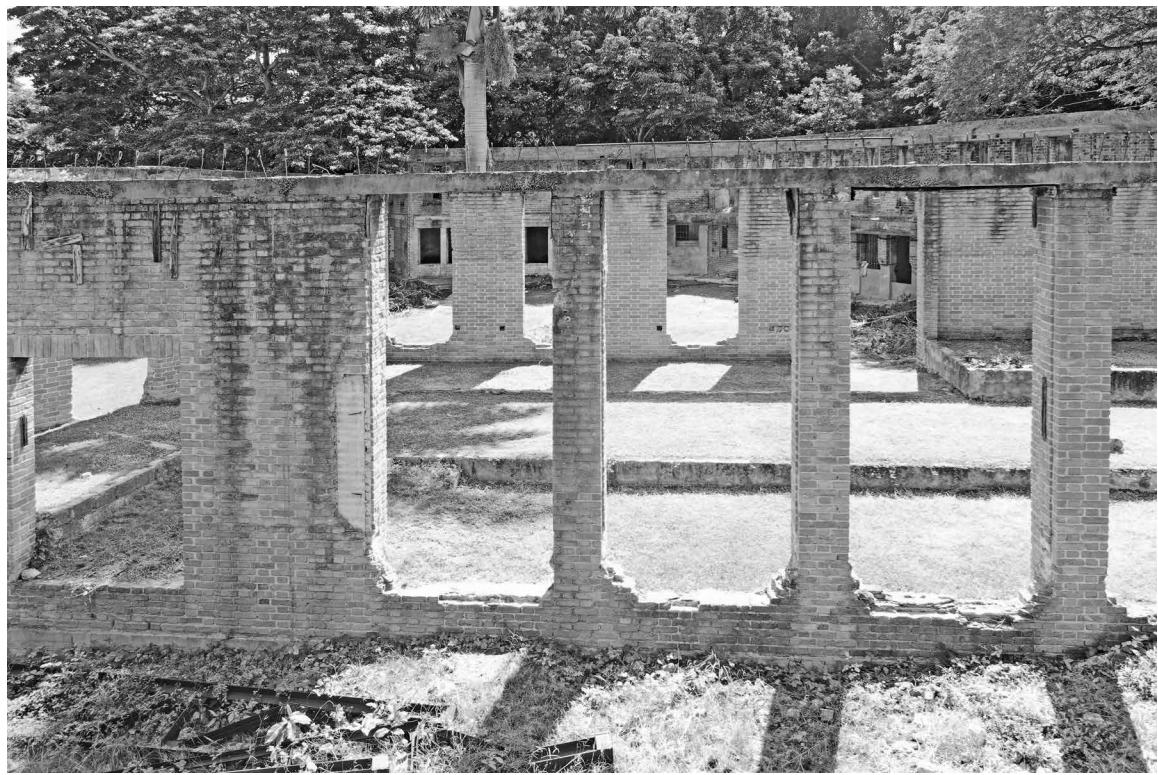
Fig. 39 | Pilares y tabiques de mampostería del bloque 13 (créditos: CHM_Lab). | Pilastri e setti in muratura del blocco 13 (credits: CHM_Lab).
