La casa comune delle professioni e degli studi a Prato. Restauro e riabilitazione funzionale di Palazzo Vaj

La casa comune delle *professioni* e degli *studi* a Prato: restauro e riabilitazione funzionale di Palazzo Vaj

di Giuseppe A. Centauro * e Patrizio Puggelli **

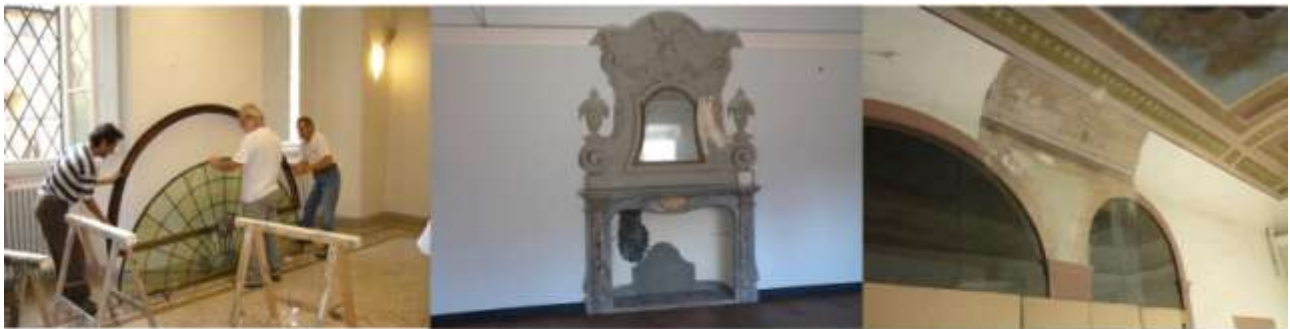
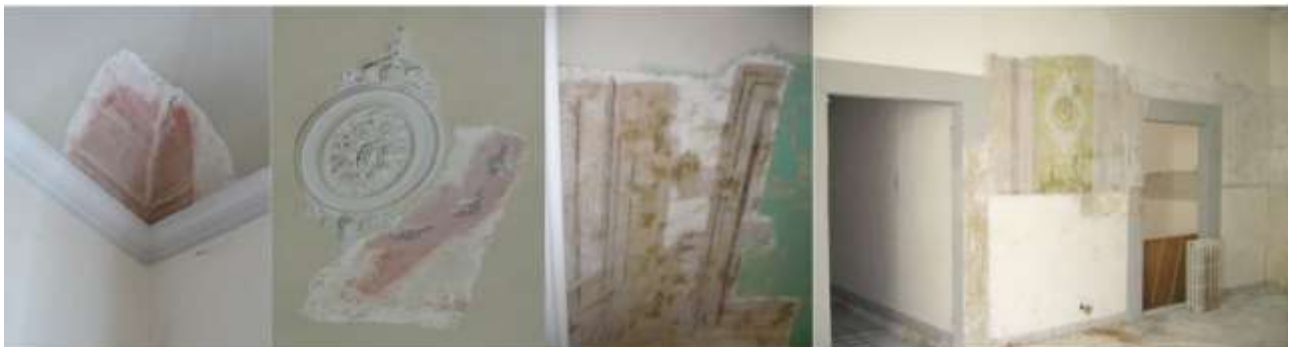
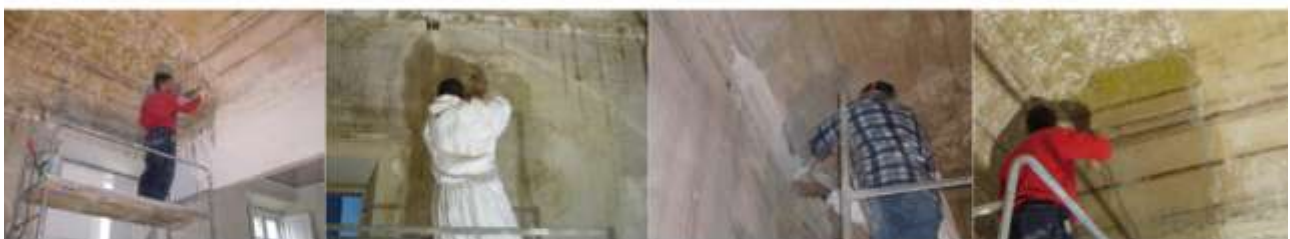
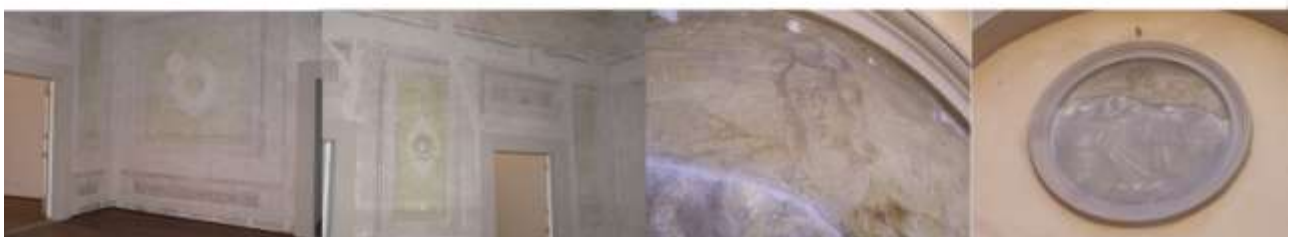
Palazzo Vaj, il restauro degli interni, fasi di lavoro con recupero di fregi pittorici antichi

Come in ogni cantiere di restauro attraverso il procedere del lavoro si è prodotta nuova conoscenza, cosicché anche il restauro di Palazzo Vaj ha riservato non poche sorprese, alcune piacevoli scoperte alimentate dal gusto del ritrovamento, portando alla messa in luce di stratigrafie architettoniche medievali e moderne, ad altre inaspettate decorazioni che condivise con le autorità competenti sono state oggetto di ripristino ed inserite nel progetto come elementi trainanti la riqualificazione degli spazi: così i fregi decorativi e pittorici di alcune sale del piano secondo, rimessi in luce descialbando le tinteggiature posticce; così alcune aperture centinate di logge facenti parte dell'impianto settecentesco che erano state tamponate in successivi frazionamenti; così resti delle mura medievali al piano scantinato che potranno essere oggetto di un successivo recupero; così la tavolozza originaria di pareti e di volte, riproposta progettualmente per dare personalità ad ambienti di uso collettivo, quali stanze per riunioni e sale per convegni. Il tutto ha prodotto un caleidoscopio di colori in una ritrovata armonia tonale con gli spazi liberati da improprie sovrapposizioni, con le facciate, in degrado o sporche, tornate all'originaria luminosità dopo il restauro delle coloriture.

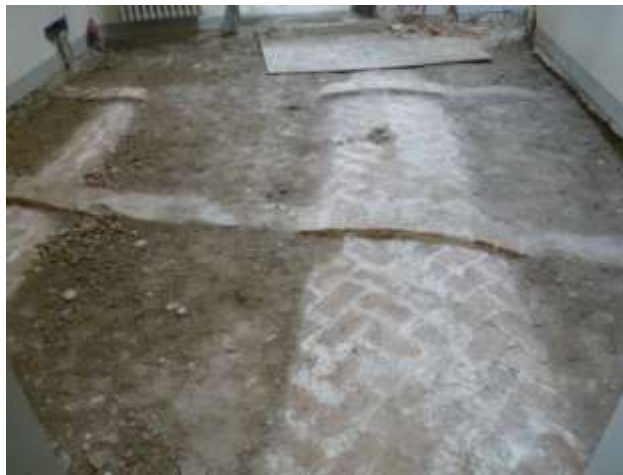
Tipologia di orizzontamento in opera.
Trattasi di volta in foglio con frenelli di irrigidimento

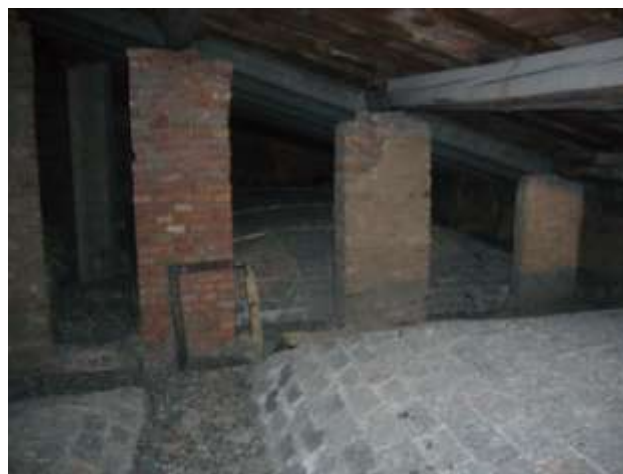
Stato esistente di una porzione di copertura in legno
e estradosso di volte in foglio a padiglione

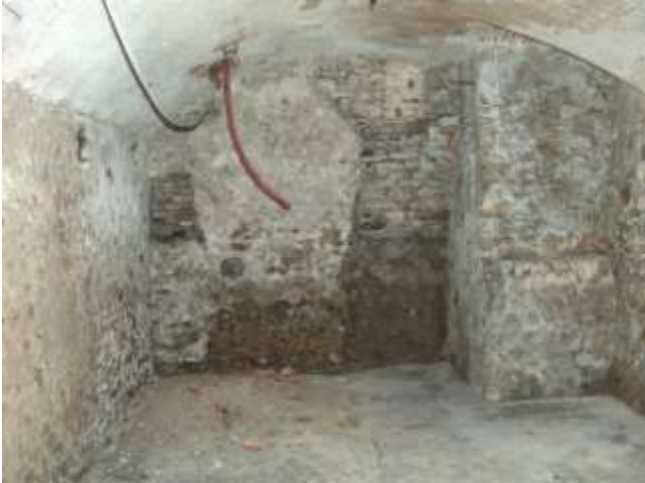
Stato di deterioramento di alcune murature esistenti

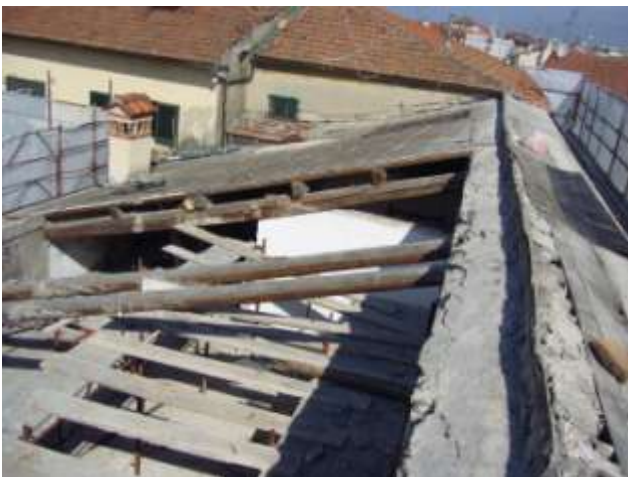
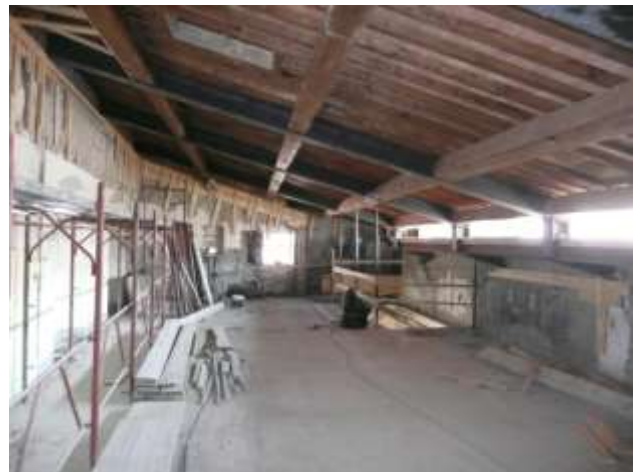
La copertura allo stato iniziale e la nuova struttura della copertura in acciaio e legno in fase di ultimazione

Il completo rifacimento della porzione di tetto posto a nord prospiciente la corte sulla via Pugliesi è stato realizzato con travi principali in acciaio, travi secondarie e travicelli in legno tipo rovere completate da piastrelle in laterizio e manto di copertura in coppi e embrici. In ottemperanza alle disposizioni tecniche per i fabbricati ricadenti in zona sismica, è stato realizzato un cordolo in cemento armato con funzione di chiusura e collegamento della nuova struttura metallica con la muratura portante esistente.

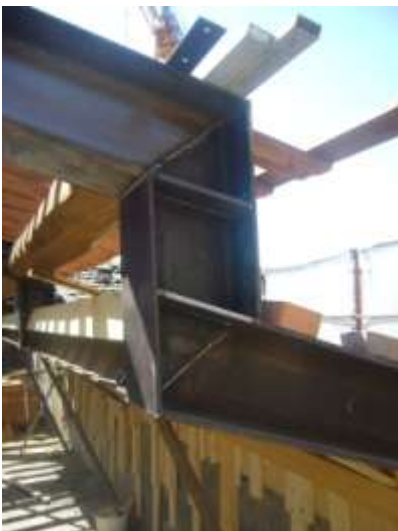
Particolare della trave principale in acciaio della copertura

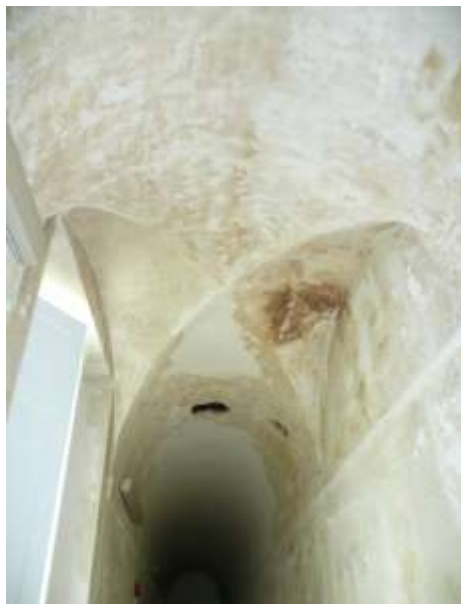
Controsoffitto esistente e deteriorato

Il progetto ha previsto anche la demolizione delle tramezzature in laterizio intonacato, dei pavimenti, del controsoffitto e la loro sostituzione, con diversa distribuzione delle pareti interne, con materiali più leggeri degli attuali in modo tale da ridurre i pesi complessivi verticali gravanti su solaio e quindi le masse sismiche indotte dai sovraccarichi permanenti.

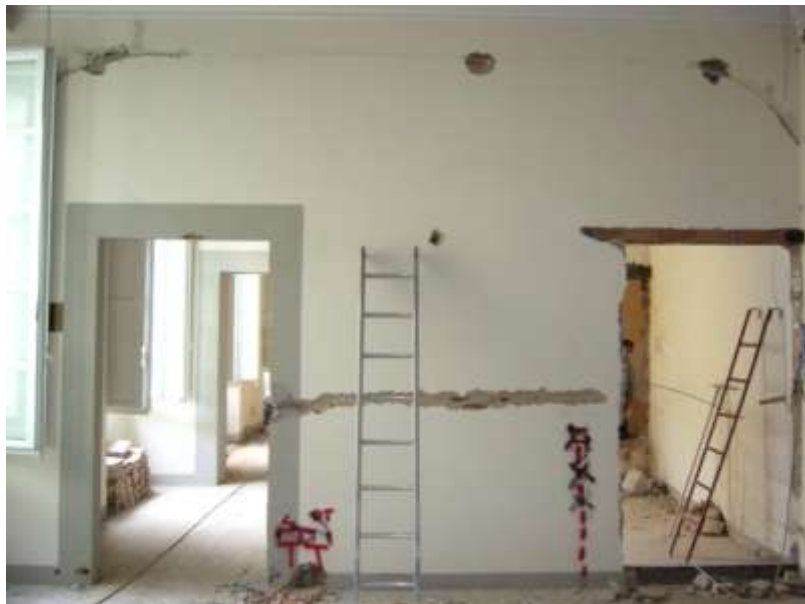
Parete di tamponamento esistente

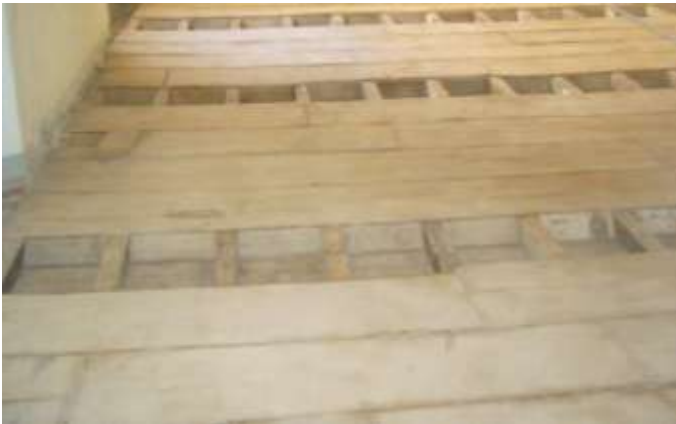
Il solaio al piano secondo ha evidenziato cedimenti permanenti dell'impalcato nella parte centrale dovuti essenzialmente alle deformazioni flessionali delle travi in legno, che hanno indirizzato e reso necessario l'intervento di consolidamento e restauro della struttura esistente.

Il solaio esistente era costituito da un'orditura principale di quattro travi in legno a sezione rettangolare 26 cm x 28 cm, e da orditura secondaria di travicelli in legno a sezione pressoché quadrata 9cm x 9cm posti ad interasse di 45 cm. L'orizzontamento era completato da un tavolato in legno di spessore circa 2-3 cm poggiante sui travetti dell'orditura secondaria.

La struttura lignea del solaio esistente di piano secondo

L'intervento di rinforzo ha previsto la realizzazione di una struttura a "secco" integrata con quella lignea esistente. Su ciascuna trave principale sono state preliminarmente inserite e ammorsate con colla epossidica delle zeppe lignee ad altezza variabile in modo da ottenere una superficie orizzontale.

I nuovi profilati in acciaio sono stati fissati alla trave lignea mediante viti in modo tale da rendere solidalmente collaboranti le strutture. L'orditura secondaria è stata realizzata con scatolari quadrati in metallo completati da un tavolato in legno.

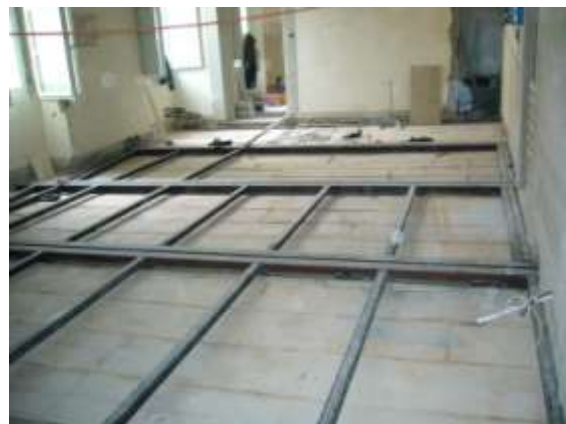
Lo svolgimento delle lavorazioni sul solaio esistente

Sopra il tavolato esistente è stato steso un pannello fono-isolante che ha permesso di giuntare e rendere indipendente il comportamento statico e funzionale della orditura secondaria di nuova realizzazione da quella esistente.

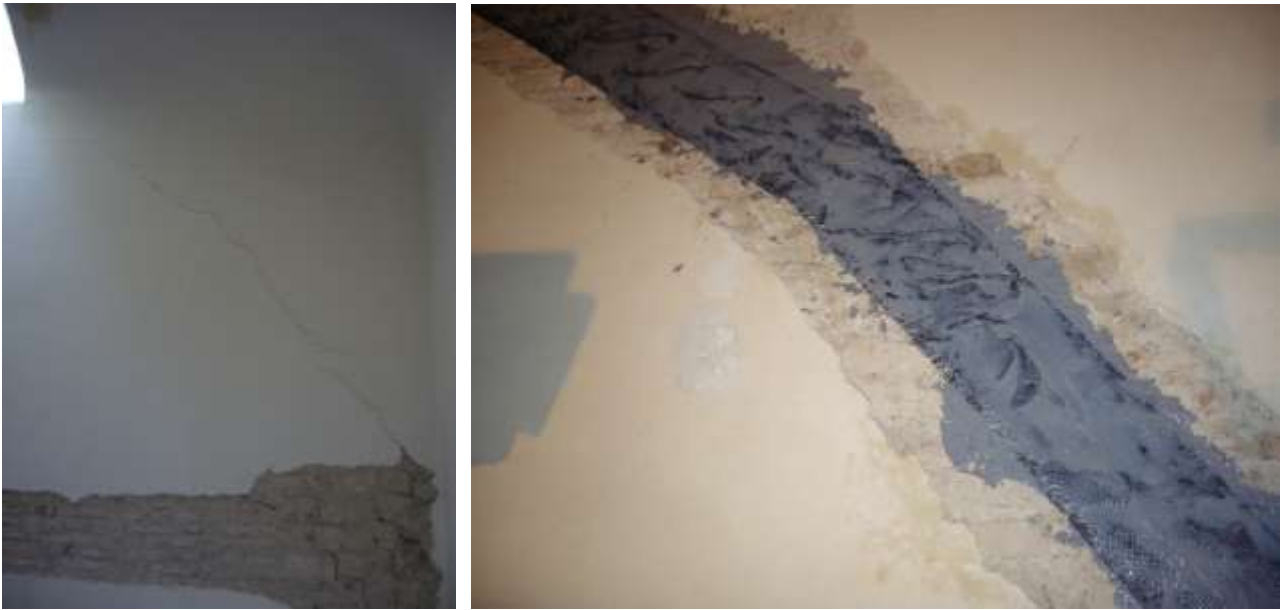
Nel corso delle lavorazioni sono emerse problematiche legate al deterioramento dei letti di malta di alcune murature e a fessurazioni e lesioni che hanno interessato anche i singoli blocchi della parete. Gli interventi eseguiti sono stati mirati al risanamento e alla riparazione delle murature deteriorate e danneggiate e al miglioramento delle proprietà meccaniche del maschio murario, il tutto utilizzando materiali con caratteristiche fisico-chimiche e meccaniche analoghe e il più compatibili con quelle dei materiali in opera. Oltre a focalizzare l'attenzione al recupero della resistenza meccanica e alla continuità della rigidità, sono stati migliorati, ove necessario, gli ammorsamenti tra muri e tra muri e orizzontamenti al fine di migliorare il comportamento d'insieme della costruzione.

Stato fessurato di una parete in muratura ordinaria ed applicazione di materiali FRP per rinforzare la zona lesionata

La modesta rigidità perduta delle murature lesionate è stata recuperata per esempio procedendo alla spicconatura del vecchio intonaco, alla rimozione delle parti friabili dagli interstizi fra gli elementi lapidei, alla pulitura delle superfici, al rinzaffo dei vuoti a malta cementizia e al ripristino della superficie tramite apposizione di materiali CFRP (lamine in polimeri rinforzati con fibre di carbonio) ancorati alla muratura con resina epossidica bicomponente e alla ricostruzione e riprofilatura della crosta superficiale con malta cementizia.

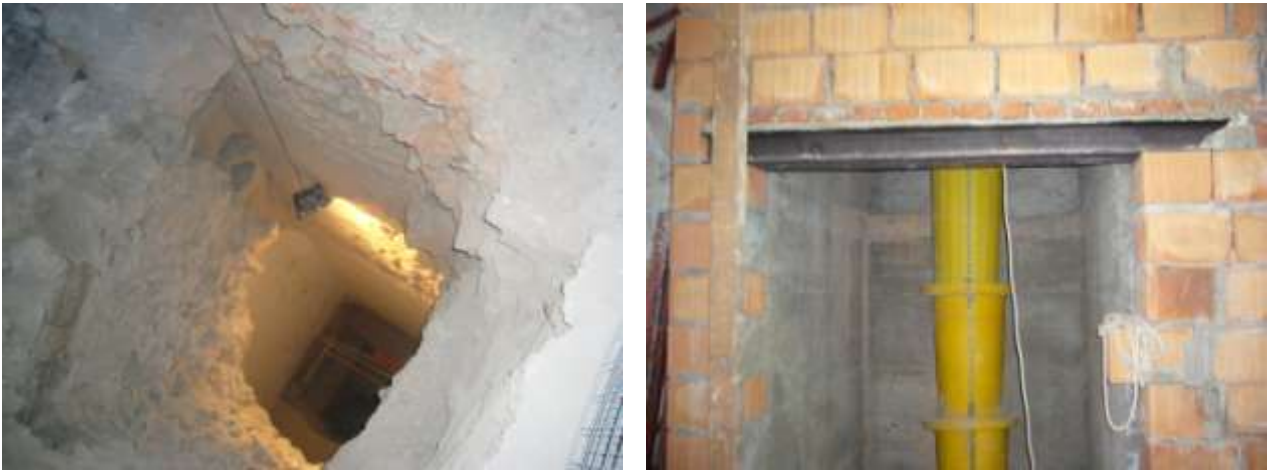
Localizzazione del vano ascensore e presa visione dello stato esistente e, a fianco, la profilatura delle pareti del vano ascensore e architravatura della porta di piano.

La realizzazione del vano ascensore posizionato all'interno di una intercapedine esistente su tutti i piani, è stata possibile mediante una risagomatura della stessa in funzione delle esigenze dimensionali dell'impianto e rinforzata all'interno con applicazione di uno strato di calcestruzzo armato con rete elettrosaldata. L'impianto collega il piano terra con i piani sovrastanti fino al terzo piano; per far ciò è stato necessario demolire porzioni di solaio ai vari livelli e cerchiare il vano con un cordolo in cemento armato di nuova realizzazione.
