Mesure des efforts de défonçage et de la qualité finale en usinant en différents angles du fil : comparaison entre le pin Douglas et le pin d'Alep

Hamid AKNOUCHE¹
Giacomo GOLI²
Rémy MARCHAL³
Jakub SANDAK⁴
Abdellatif ZERIZER¹
Jean-Claude BUTAUD³

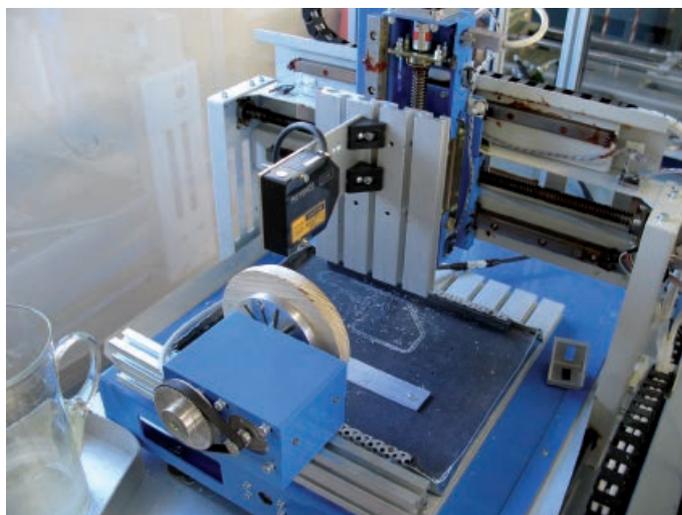
Photo 2a.
Banc d'essai du test de la qualité de surface.
a) Position du disque sur l'axe tournant.
Photo H. Aknouche.

Pour pouvoir obtenir une photo de la surface, une caméra numérique à été utilisée. La caméra de type Pixelink PL-A782 avec 6,6 Mpixels équipée d'un objectif de type Optoengineering MC3-03X est fixée de la même façon que le laser dans la photo 2a. La rotation du disque s'est faite avec un pas de 0,1° et à chaque pas une photo de 8 x 3 000 pixels était enregistrée. Enfin, les lignes ont été recomposées dans une seule image de 28 800 x 3 000 pixels.
