Il restauro architettonico post-sismico nei Piani di Ricostruzione

Il restauro architettonico post-sismico nei Piani di Ricostruzione / Giuseppe Alberto Centauro. - STAMPA. - (2014), pp. 34-58.

2.1. Le procedure per la formazione del Piano di Ricostruzione post-sisma del Comune di Sant'Eusanio Forconese: il punto di vista del Responsabile Unico del Procedimento

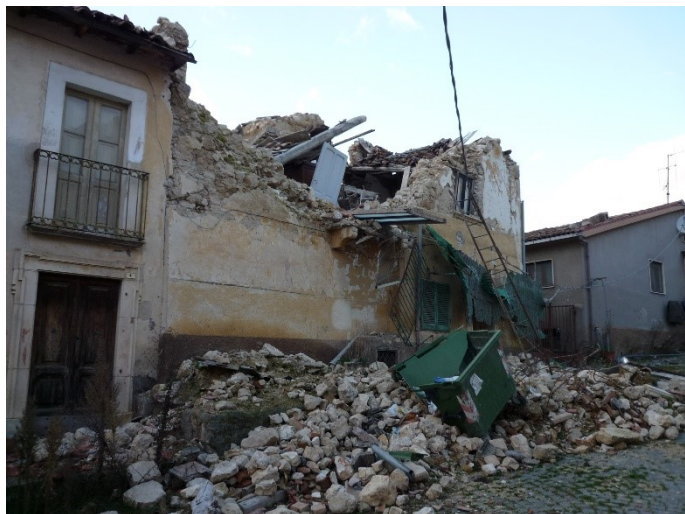
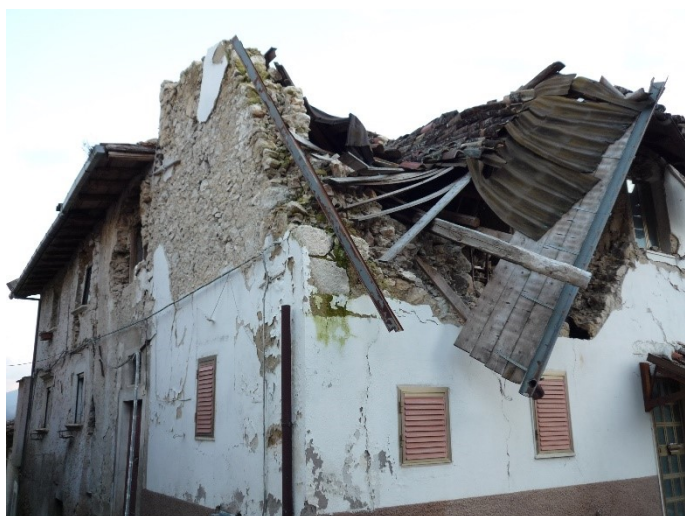
Figg. 1, 2 – Edifici in crollo (“zona rossa”) nell’ambito A del capoluogo

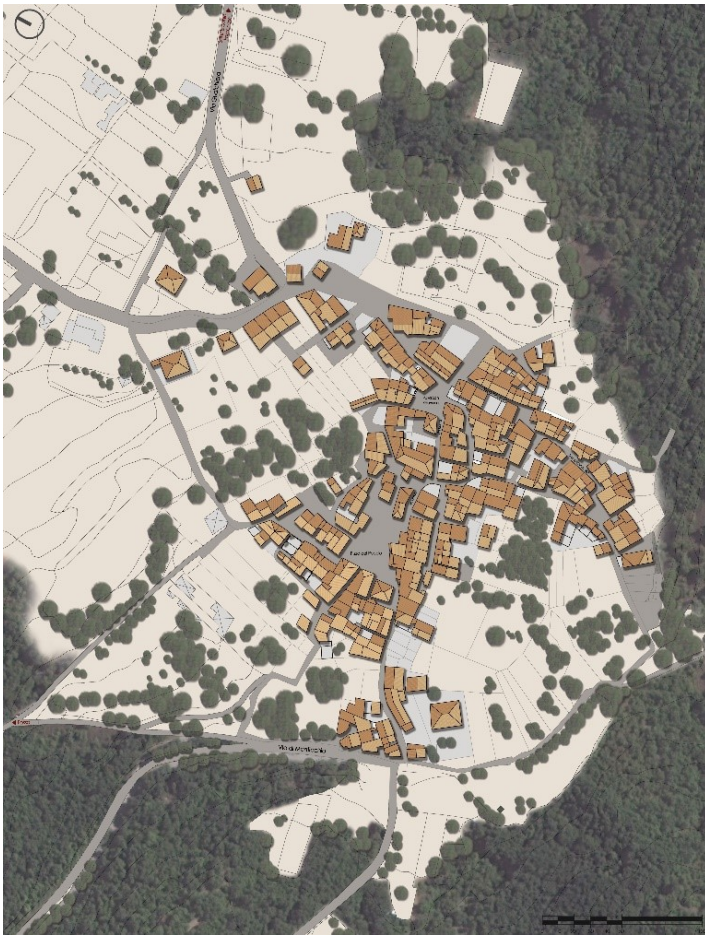
Fig. 4 – Ricostruzione dell'assetto urbano ante sisma dell'abitato di Casentino

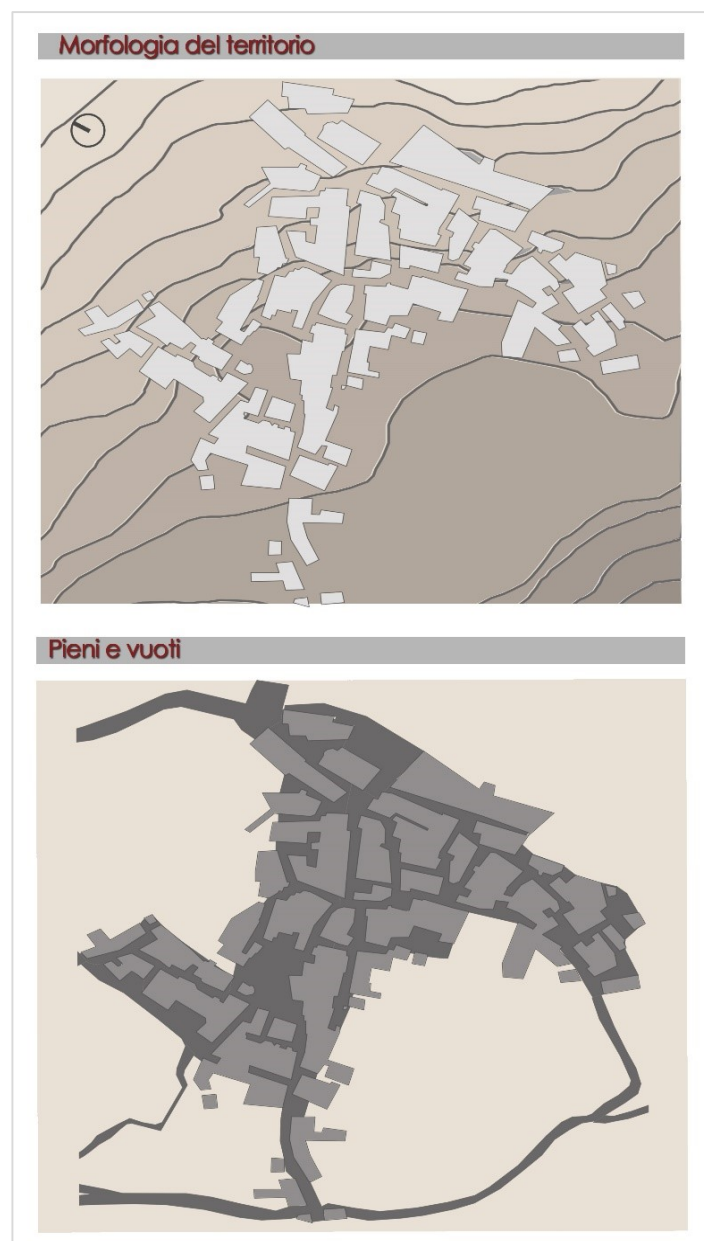
Figg. 6, 7 – Casentino, alcune analisi della struttura urbana

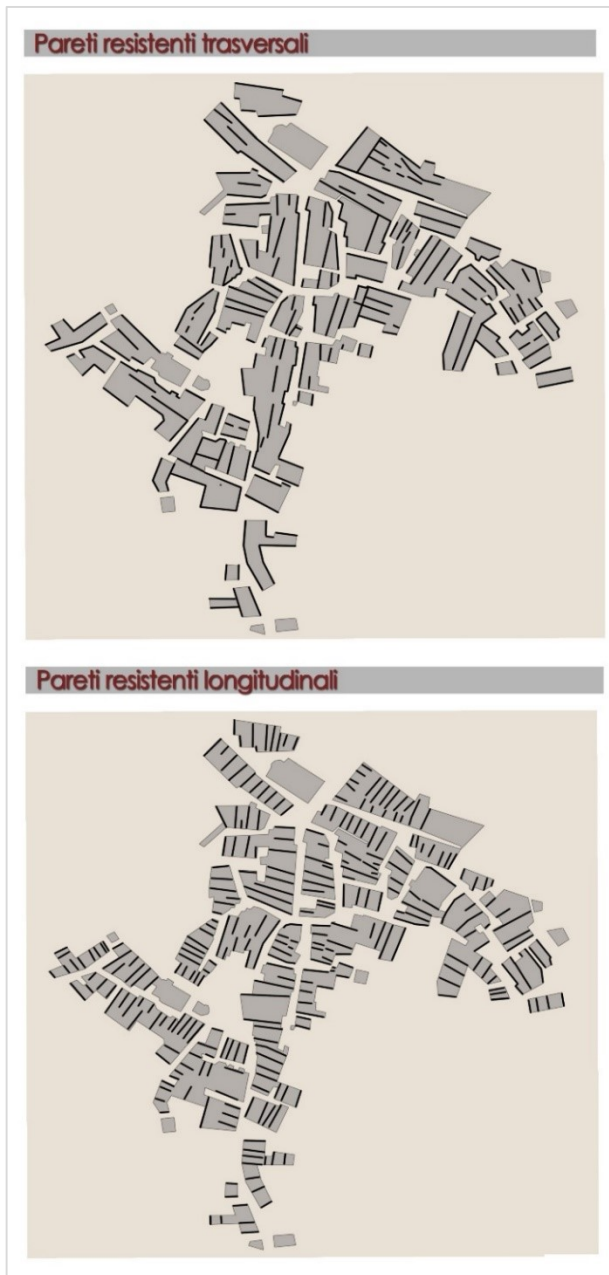
Figg. 8 e 9 – Casentino, analisi delle pareti resistenti degli edifici

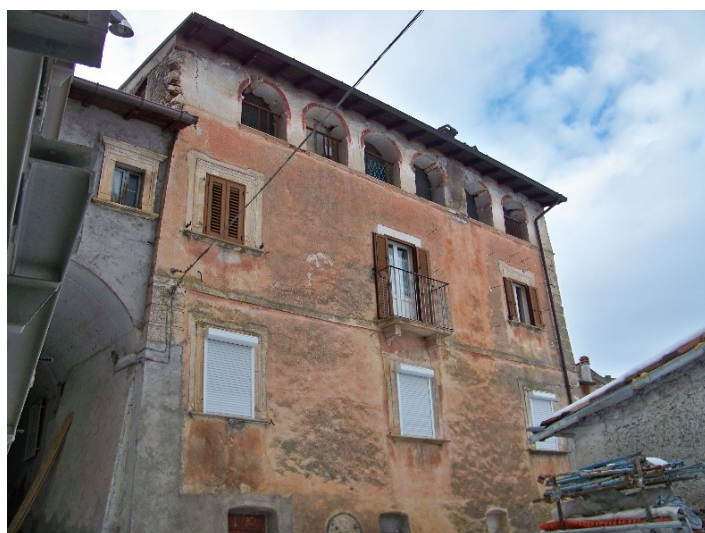
Fig. 19 – Casentino, degrado delle cromie esistenti

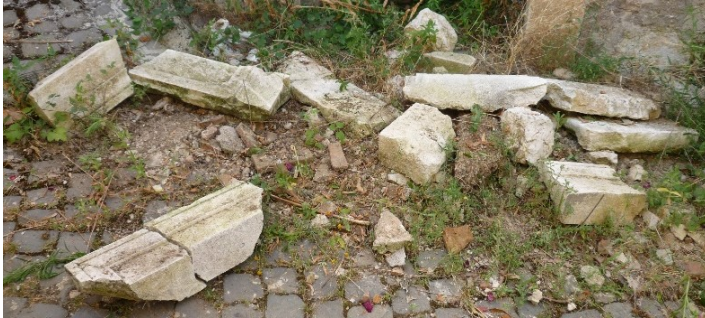
Fig. 20 – Casentino, fregi architettonici caduti a terra

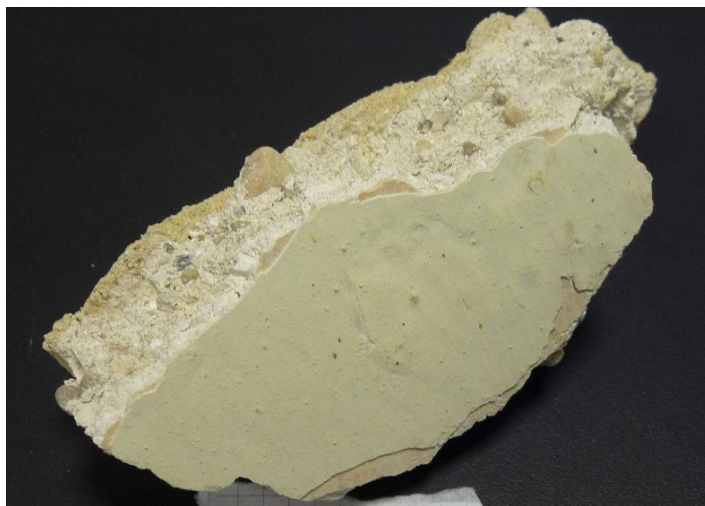
Fig. 22 – Campione stratigrafico di intonaco

Come osservato su un ampio campione urbano rilevato nel centro storico di L'Aquila⁷: “Dagli studi eseguiti è risultata evidente la rilevanza dell'analisi delle malte e degli intonaci costitutivi dei vari supporti nell'edilizia storica, antica e moderna.

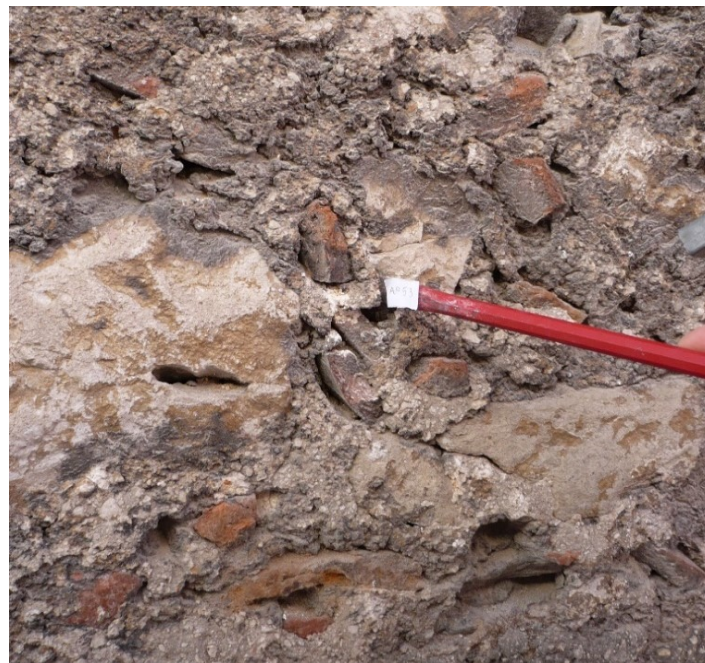
Fig. 23 - Campionamento dei materiali, fasi di lavoro (attività diagnostica preliminare al restauro)

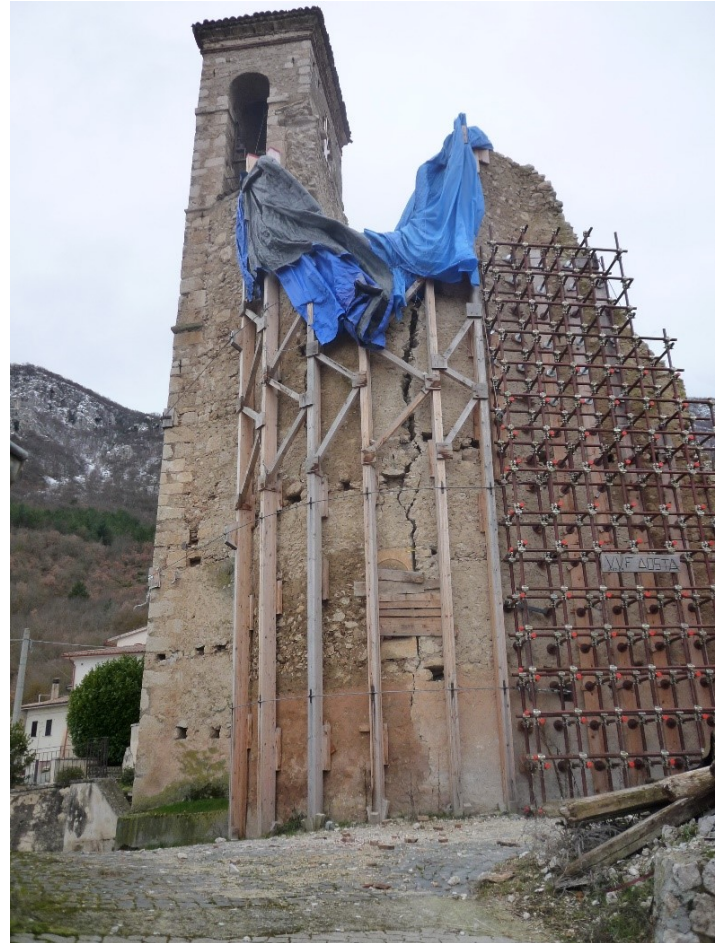
Fig. 25 – Casentino, Chiesa di S. Giovanni Evangelista, particolare del catino absidale, situazione rilevata nel marzo 2011

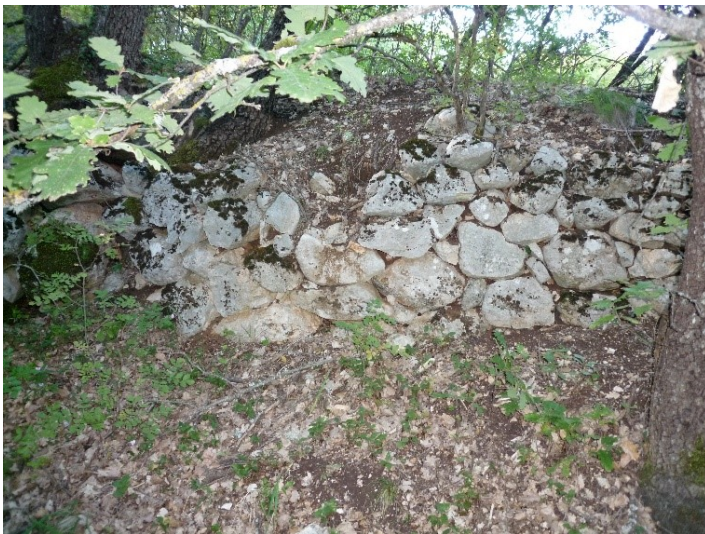
Fig. 26 – Antiche muraglie in opera poligonale nei dintorni di Casentino (loc. L’Acquaro)

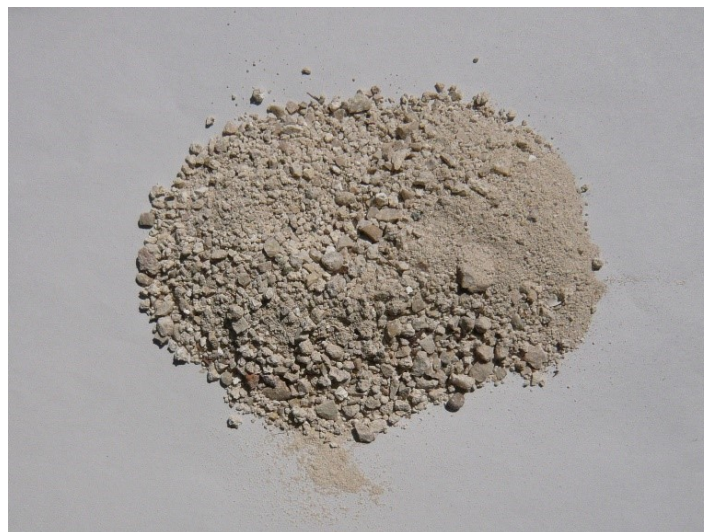
Fig. 29 – Inerti e sabbie contenuti nelle malte storiche ricavate dai litotipi di Poggio Picenze

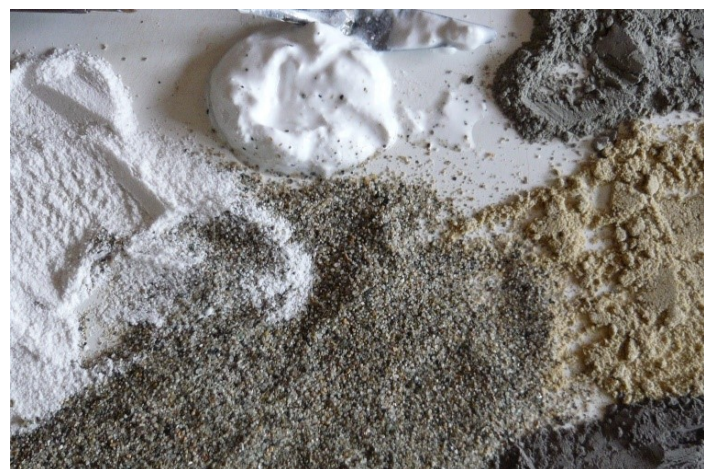
Fig. 30 – Preparazione di malte e colori matrice (opus Cristina N. Grandin)

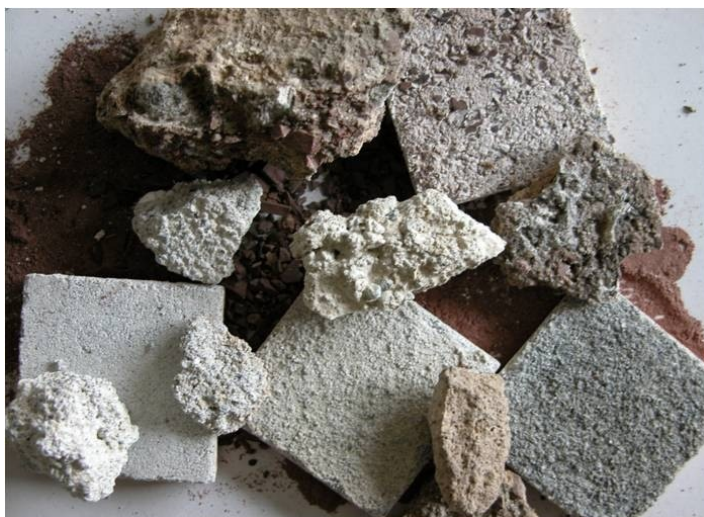
Fig. 31 - Dai campioni ai prototipi (opus Cristina N. Grandin)

Nell'ambito della ricostruzione post-sisma, cambiando la natura dei leganti a calce da aggiungere, (aerei, mediamente idraulici ed idraulici, naturali ed artificiali), si possono ottenere prodotti speculari ed unici, direttamente derivati da quelli originari, certamente più congrui di quelli forniti dal mercato, buoni per la preparazione di malte da rivestimento, ma anche per stuccature, per consolidamento, riallettamento e restauro di conci lapidei e laterizi.

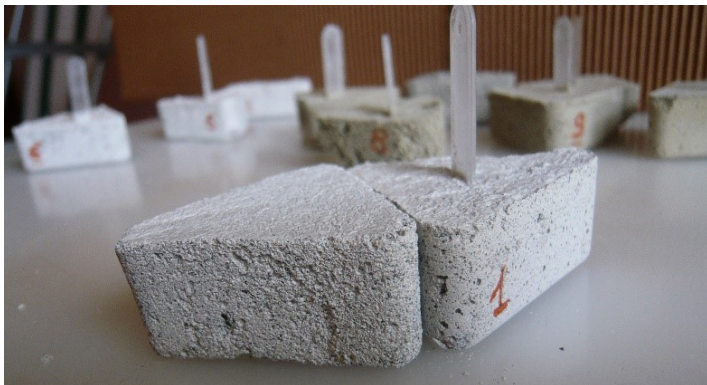
Fig. 32 – Prototipi di malte rigenerate pronte per l'applicazione, fase sperimentale di studio (opus Cristina N. Grandin)

Il recupero in situ di questi intonaci, selezionati in opera dopo attento rilievo sulle superfici parietali esterne, può aprire la strada ad un'importante metodica d'intervento, risolutiva anche nell'assolvimento di problematiche di rifacimento su apparecchi murari costruiti *ex novo* o per il trattamento di supporti completamente rinnovati, nell'ambito di ripristini di macroelementi strutturali.

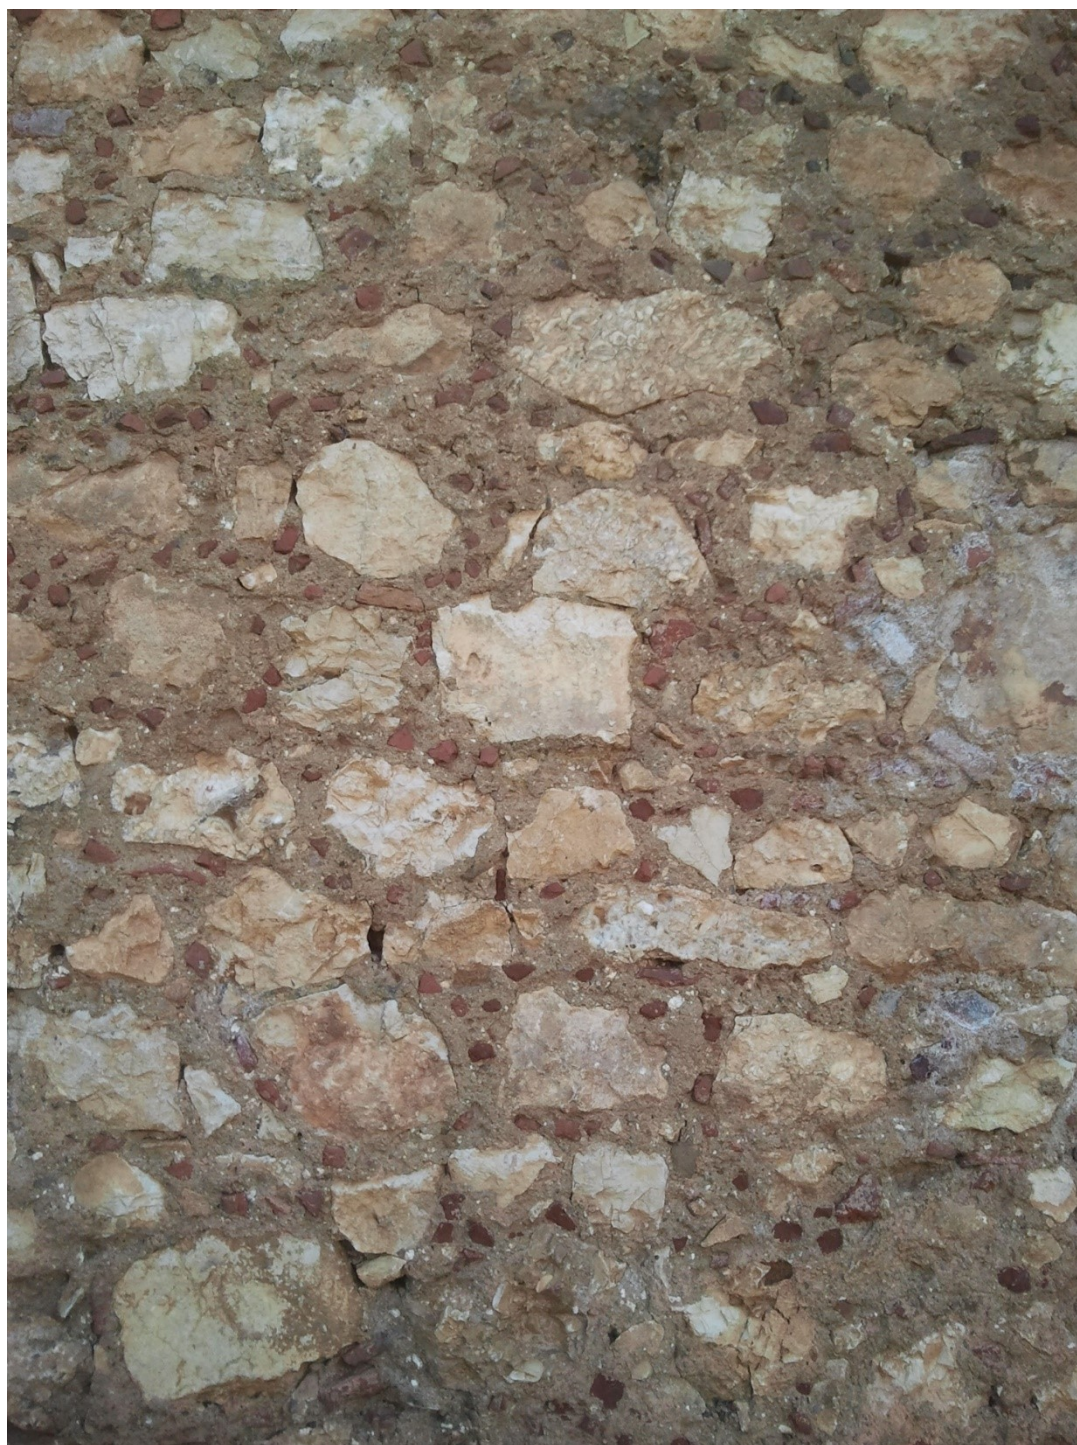
Fig. 36 – Matrice muraria locale con rincocciatura e rabboccatura raso sasso¹⁹
