# Restauro e recupero della Torre di Civitella in Val di Chiana: prime fasi di intervento e considerazioni sulle metodologie di progetto.

## PRIMI INTERVENTI DI CONSOLIDAMENTO FINALIZZATI ALLA STABILITÀ DELLE ROVINE ED ALLA SICUREZZA DEL CANTIERE

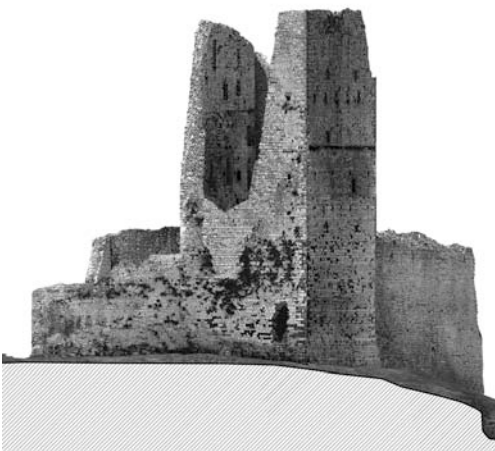
La peculiarità della torre consiste nella precaria stabilità delle parti sopravvissute al bombardamento durante l'ultima guerra ed alle successive parziali demolizioni effettuate per la eliminazione degli elementi pericolanti; in particolare, mancano strutture di impalcato (originariamente presenti) ed il vano interno alla quota inferiore è occupato da un notevole volume di macerie originate dai crolli, sulle quali si dovrà operare con metodologie di scavo stratigrafico per l'analisi dei reperti. Una preliminare fase di intervento (Alberto Bove e Carmela Crescenzi, 2008) organizzata grazie ai primi parziali finanziamenti disponibili, aveva lo scopo primario di garantire la sicurezza di quanti opereranno a ridosso delle strutture ed all'interno della torre e di arrestare il degrado dei materiali lapidei dei paramenti, provocato da vegetazioni, dilavamenti, e altre cause ricorrenti. Questa fase è stata ultimata nel 2010 e consente di pianificare lo scavo stratigrafico che avverrà contestualmente ad altre indagini conoscitive indispensabili in vista del successivo intervento di recupero e rifunzionalizzazione. Tali indagini avranno per oggetto il complesso fondale (rilievi e prove geognostiche e saggi esplorativi) e le masse murarie che presentano diverse alterazioni e disomogeneità interne non marginali.
