Sicurezza degli edifici. L' esperienza dell' Università di Firenze / Renzo Capitani; Giovanni Falchi; Marco Daou; Dorianò Giannelli; Leonardo Martini. - In: AMBIENTE E SICUREZZA SUL LAVORO. - ISSN 0393-7054. - STAMPA. - (2012), pp. 40-43.

Sicurezza degli edifici

l'esperienza dell'Università di Firenze

Un accurato sistema di monitoraggio consente di individuare i livelli critici e di definire le priorità di intervento nei piani di miglioramento della sicurezza

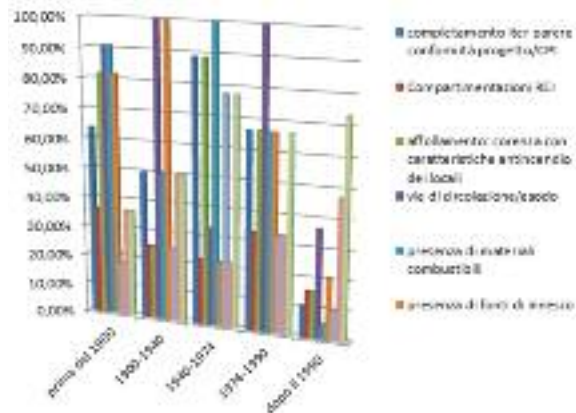
Fig. 6 – Percentuale di edifici con almeno una non conformità relativa alla protezione rischio incendio.
