I SITI ARCHEOLOGICI UN PROBLEMA DI MUSEALIZZAZIONE ALL'APERTO

SECONDO SEMINARIO DI STUDI ROMA GENNAIO 1994

Restauri alla fortezza erodiana di Macheronte (Giordania). Tradizioni costruttive e musealizzazione

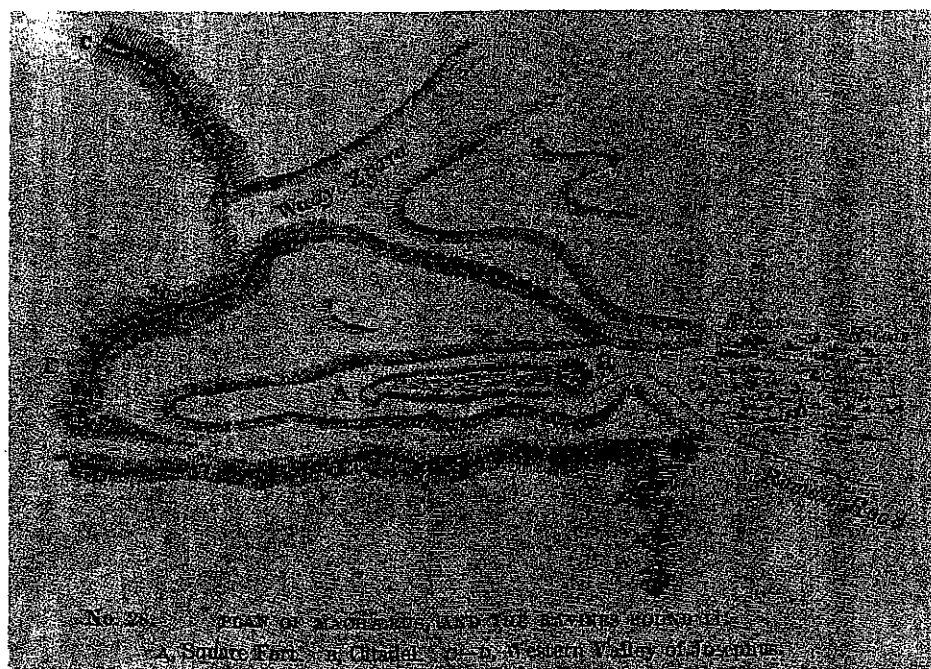
1. Planimetria dell'area di Macheronte (da Tristram 1874).

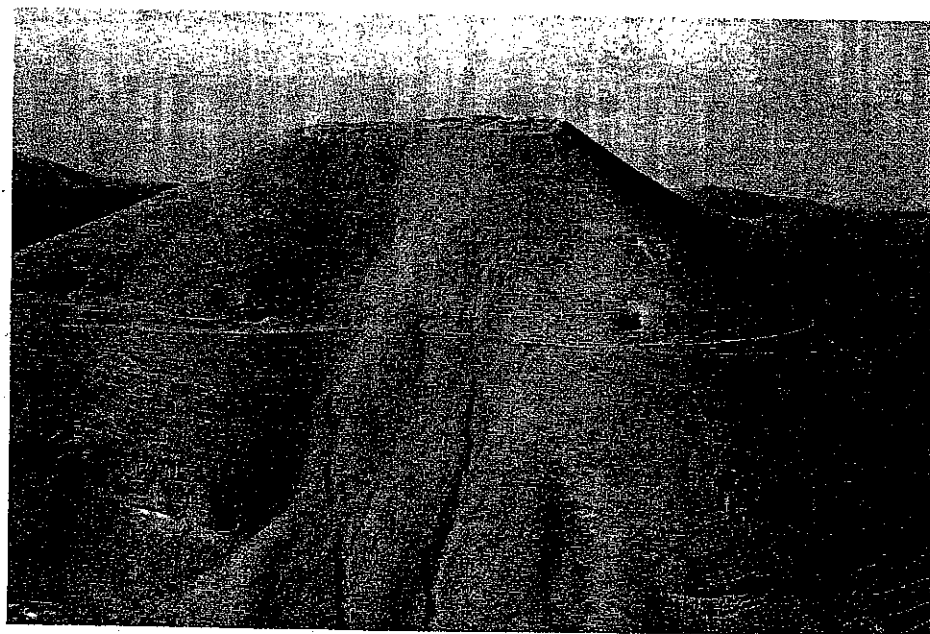
5. La fortezza di Macheronte sullo sfondo del Mar Morto. Sul fianco della montagna sono evidenti gli imbocchi di alcune cave-cisterne.

¹³ Indagini di dettaglio sono state avviate sul fianco orientale della montagna dove sopravvivono alcune cave, trasformate in cisterna. Nel progetto generale di intervento si prevede, nella riorganizzazione della viabilità pedonale di accesso alla fortezza, un percorso attrezzato che attraversa l'area delle cave-cisterne.

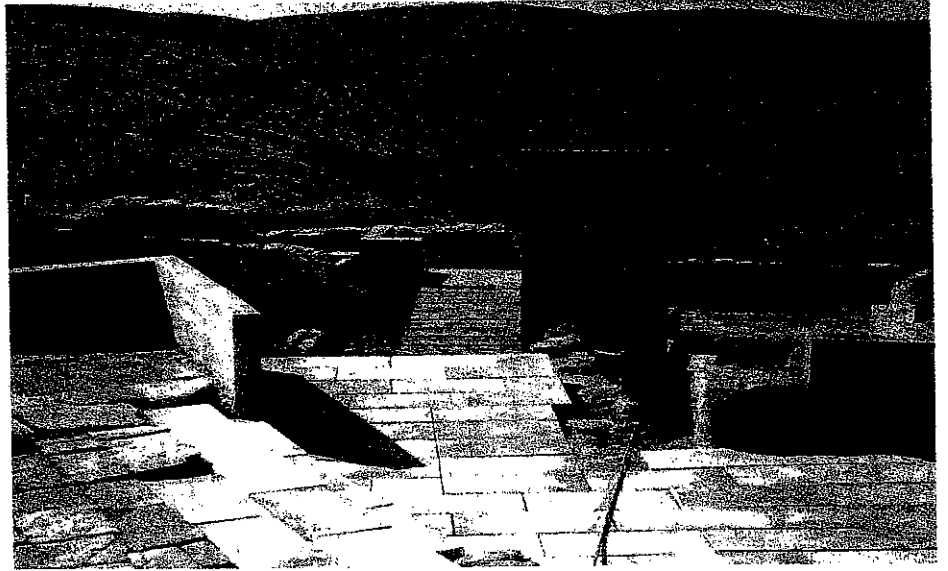
7. Macheronte, villaggio di Mekawer. La sistemazione degli spazi esterni è realizzata a mezzo di elementi lapidei modulari accostati ai resti dell'antica pavimentazione. I muri sono scavalcati da passerelle in legno e griglie metalliche.

L'adozione di elementi modulari in pietra di Katrana per le nuove pavimentazioni (accostate a quelle antiche), aree di sosta, percorsi regolarizzati, scale e sedili trova la sua giustificazione nel voler differenziare gli interventi,
