1 | 2017

restauro archeologico

San Michele Arcangelo a Metelliano, Pieve in val D'Asse: metodologie per il rilievo, la documentazione, la conservazione e la valorizzazione

Giovanni Pancani

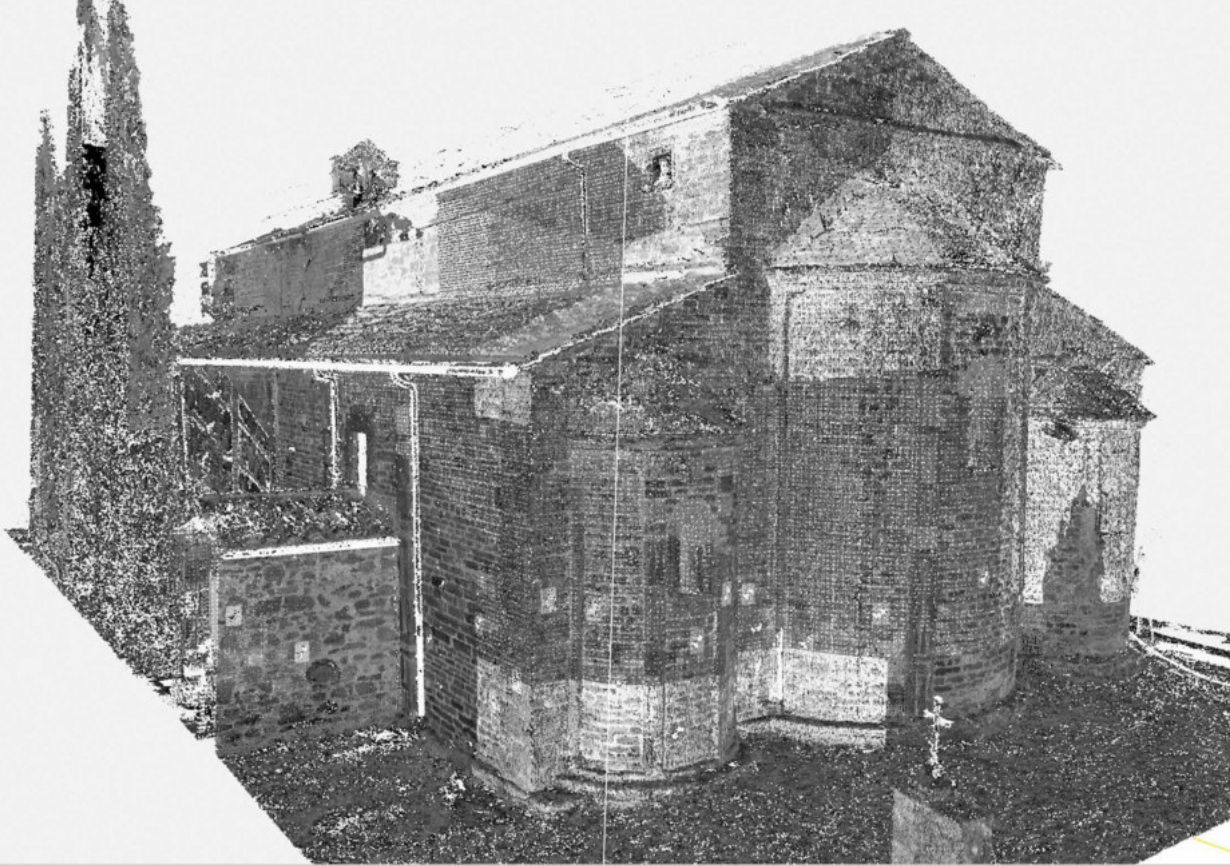
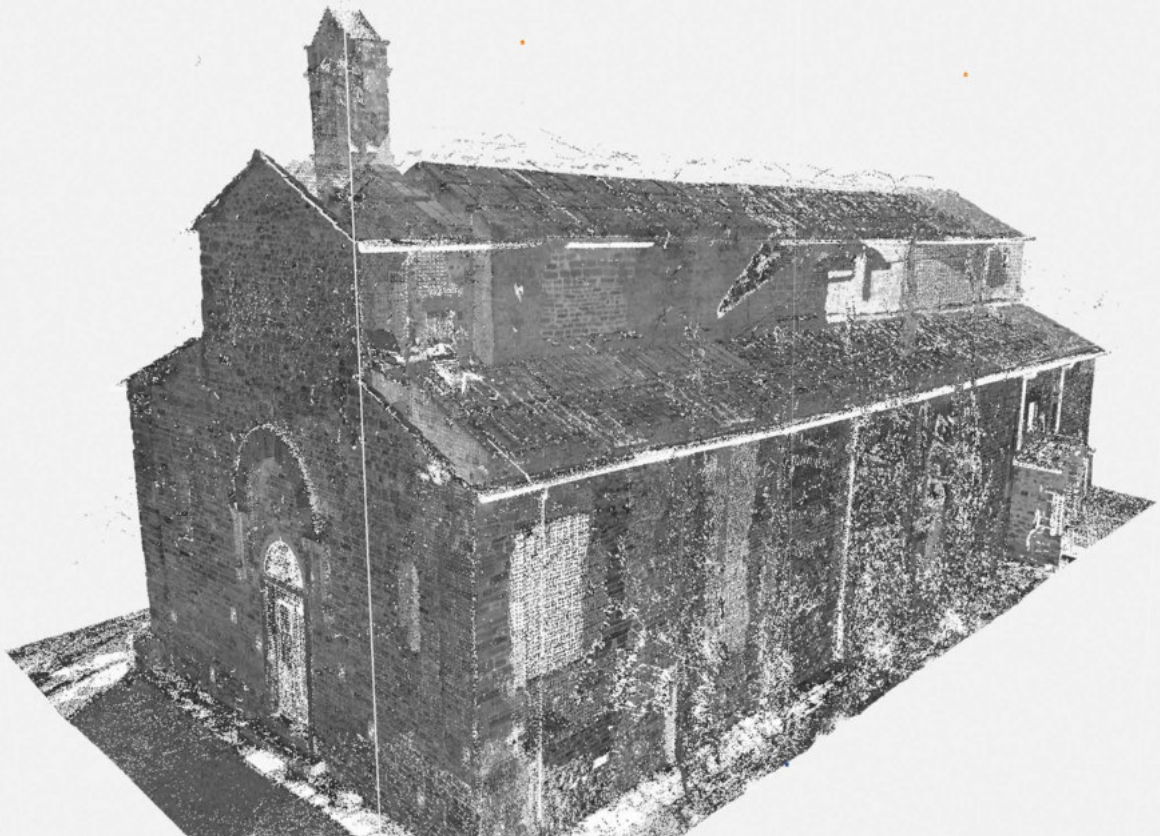
Fig. 1
La pieve di San Michele Arcangelo a Metelliano, vista della facciata in immagini odierne (a destra a colori), e intorno al 1960 (a sinistra in bianco-nero)

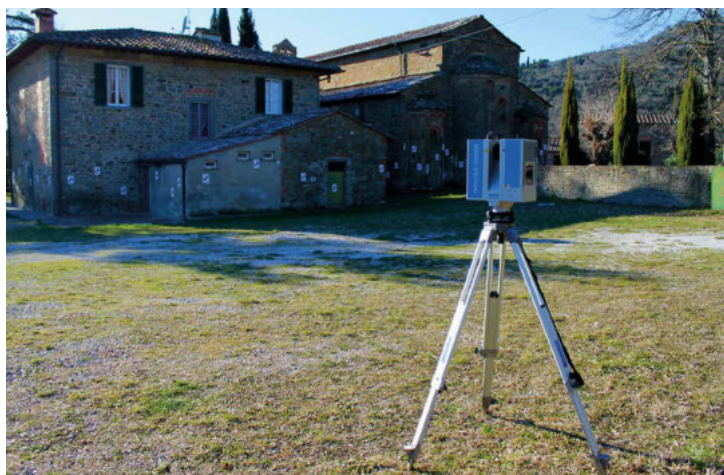
Fig. 3
Le fasi di
scansione
all'esterno del
complesso di
Metelliano

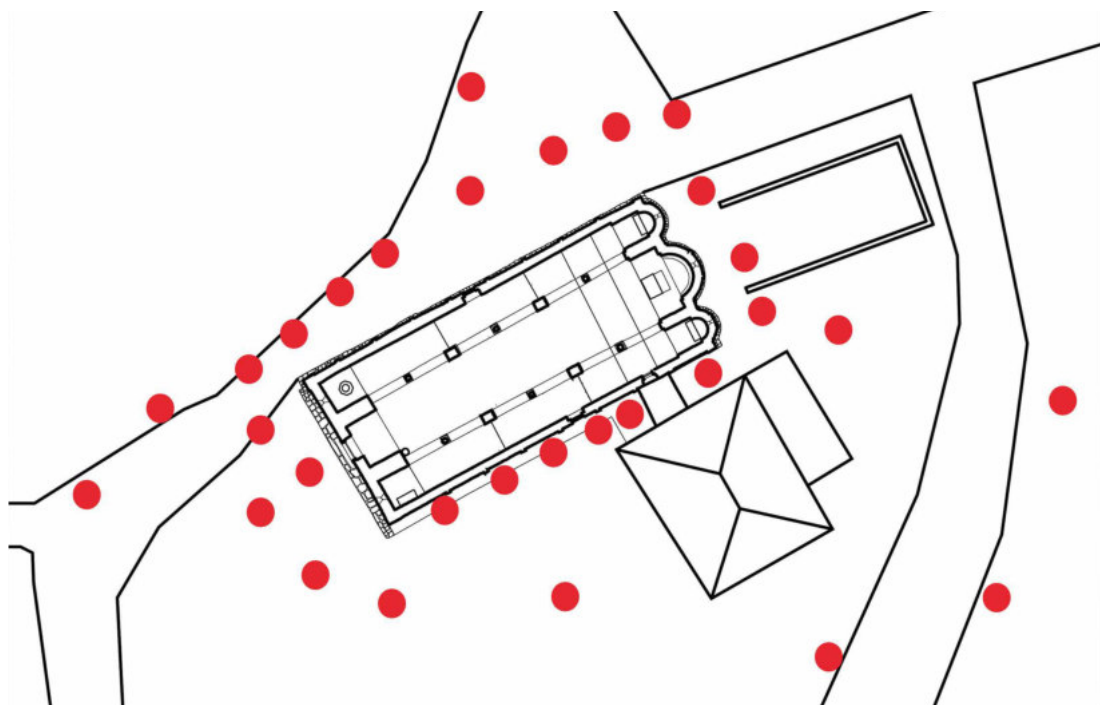
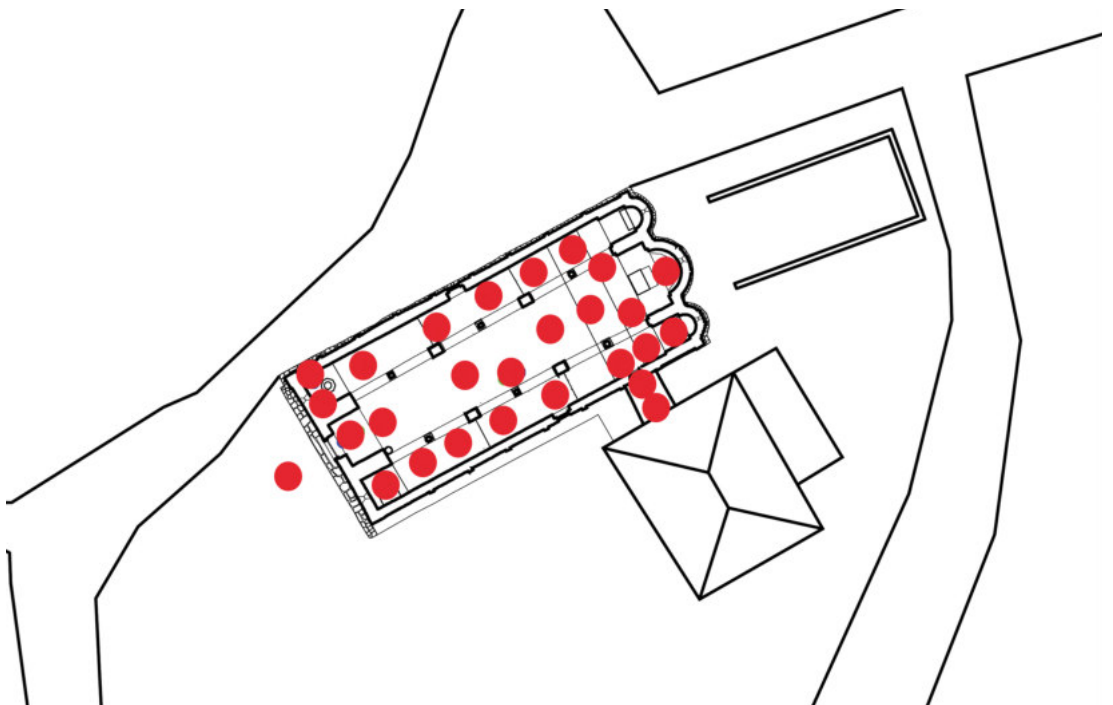
Fig. 6
La nuvola di punti, sopra nella zona absidale, sotto vista dalla facciata

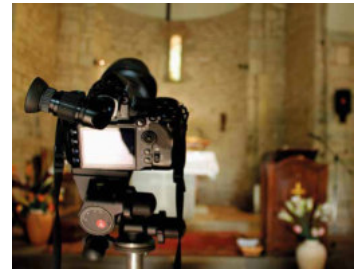
Fig. 5
Le fasi di ripresa
fotografica

Il rilievo fotogrammetrico è stato eseguito con lo scopo di realizzare precise mappe tematiche sul degrado del fabbricato, a tal fine la risoluzione delle immagini doveva essere tale da consentire un'adeguata lettura dei paramenti murari. In questo caso la risoluzione delle immagini doveva essere ancora più elevata rispetto a quella che solitamente necessita per stampa in scala 1:50. Infatti per la digitalizzazione dei fattori di degrado, eseguita in seguito alla loro individuazione e classificazione attraverso l'analisi diretta effettuata in situ, si doveva disporre di immagini altamente descrittive, con elevate risoluzioni al fine di ridisegnare correttamente il degrado precedentemente individuato. Per ottenere le immagini necessarie a tali operazioni bisognava che già in fase di ripresa, le foto disponessero di elevate risoluzioni, almeno 8/10 pixel per centimetro rappresentato. Questa elevata risoluzione risultava fondamentale poiché in seguito alla perdita di definizione derivata dalle operazioni di foto raddrizzamento e calibrazione geometrica sulla nuvola di punti, le immagini dovevano comunque mantenere risoluzioni di 5/6 pixel per centimetro.

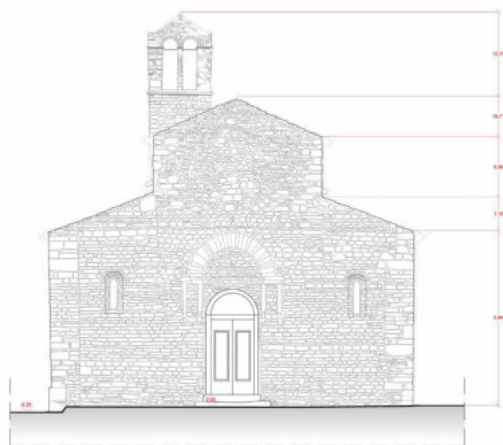
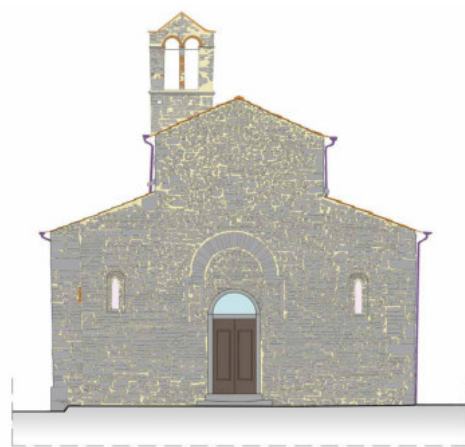
Fig. 8
Tavole tematiche sulla facciata principale

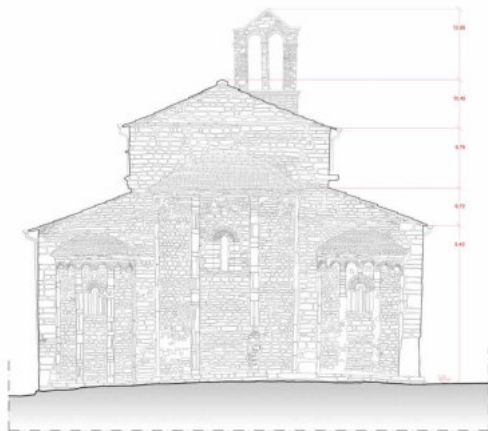
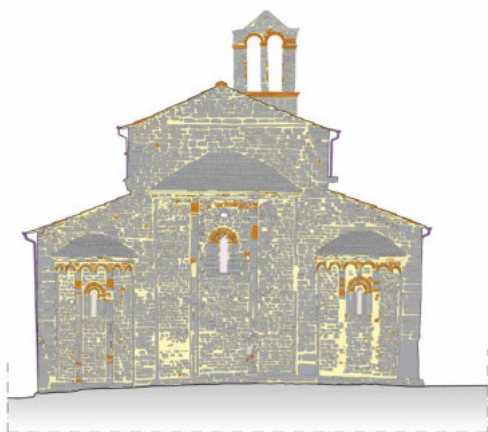
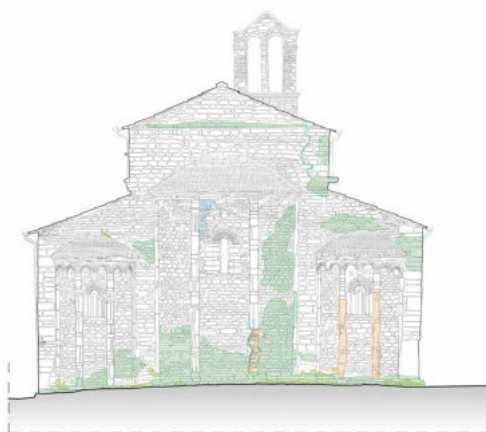
Fig. 9
Tavole tematiche
sulla zona
absidale

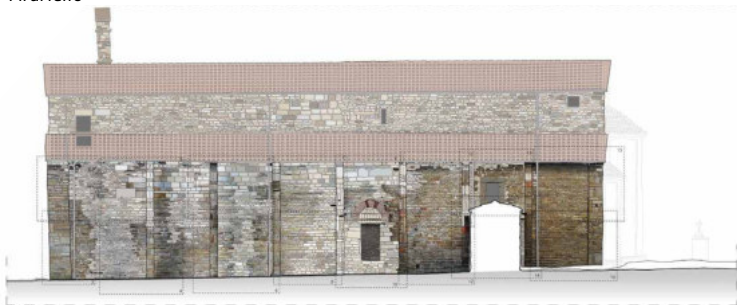
Il prospetto laterale verso la canonica, filo di ferro e Fotopiano

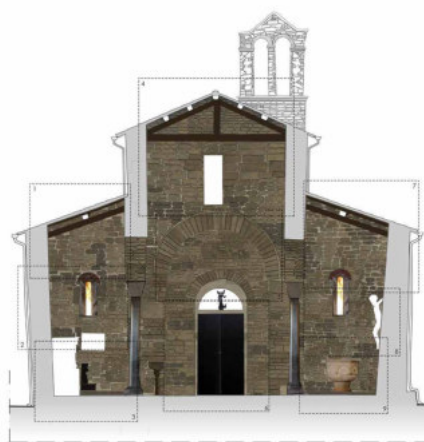
Tavole tematiche della sezione trasversale interna, si noti come la spinta delle coperture non sia sufficientemente contenuta dai muri perimetrali e quindi come i paramenti siano soggetti ad un ribaltamento verso l'esterno

Il rilievo e la restituzione delle lesioni strutturali hanno integrato il dato ottenuto ed hanno permesso, mettendole in relazione con le deformazioni, di schematizzare le meccaniche dei dissesti principali. Il risultato ha evidenziato come la Pieve si stia "aprendo a libro", come la spinta delle coperture non sia sufficientemente contenuta dai muri perimetrali e quindi come i paramenti siano soggetti ad un ribaltamento verso l'esterno.

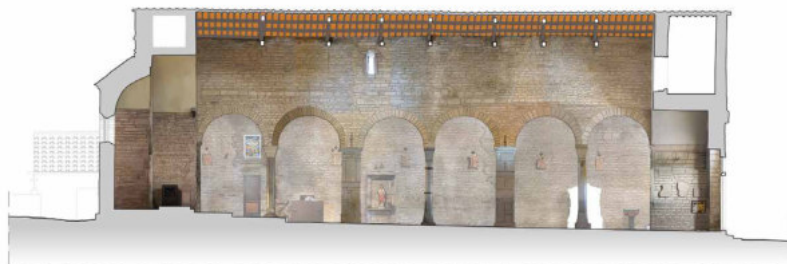
Fig. 13
La sezione longitudinale mediana interna, filo di ferro e Fotopiano e foto mosaico delle immagini necessarie per realizzare il fotopiano

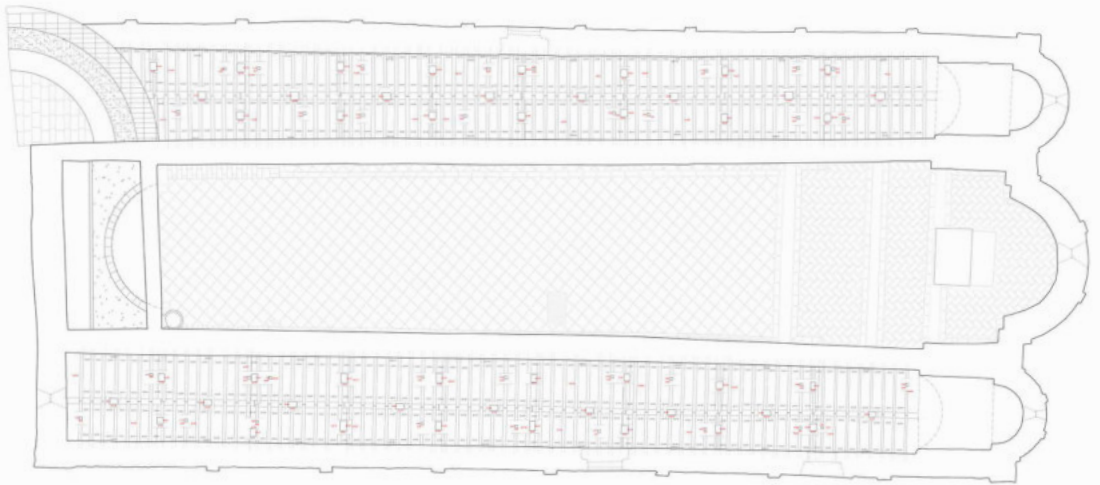
Fig. 15
Pianta dell'orditura lignea delle navate laterali

dell'edificio coerente è stato condotto *in situ* anche un accurato rilievo strutturale⁷. Appoggiato sulla base morfologica realizzata con la nuvola di punti, è stato quindi possibile, in fase di restituzione, disegnare tutti i singoli elementi lignei che compongono l'orditura delle coperture, sia della navata principale a capriate, sia delle navate laterali. In questo modo è stato possibile dimensionare tutti gli elementi strutturali della copertura e quindi fornire al progettista tutti i dati utili a condurre le verifiche statiche sul monumento. Inoltre si è potuto dimensionare gli strati che compongono il tetto ligneo sulla base di spessori affidabili dati dal rilievo laser così da riuscire a definire in maniera precisa l'analisi dei carichi di copertura.
