LA GUADUA E L'INFORMALE. LA CONOSCENZA STRUTTURALE E LA QUALIFICAZIONE DEI MATERIALI NATURALI NEL BARRIO DE INVASIÓN NUEVA ESPERANZA, KM41, MANIZALES, COLOMBIA*

Michele Paradiso** - Università degli Studi di Firenze, Italia

José Fernando Muñoz Robledo*** - Universidad Nacional, Colombia

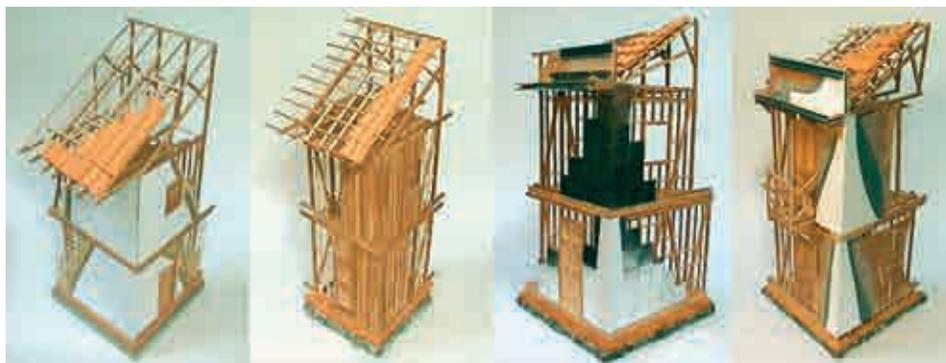
Figure 11. Le differenti tipologie di Bahareque: de Tierra, de Tabla, Metálico ed encementado
Fonte: José Fernando Muñoz Robledo.

Nel Bahareque de Tierra Hueca così come nell'Encementado appaiono le esterillas, stuoie ottenute dalla fenditura e spianamento delle canne lungo frequenti incisioni, poste in direzione orizzontale come rivestimento parietale, con la superficie più ruvida all'esterno perché più adatta ad accogliere l'intonaco, a base di terra nell'uno e di malta di cemento nell'altro tipo. I rivestimenti delle abitazioni in Nueva Esperanza sono nella quasi totalità formati dalle esterillas, verniciate e/o smaltate, rivestite con lamine metalliche o foderate di tessuti plastici. La struttura portante in canne di *guadua*, l'uso di esterillas e accenni più o meno articolati di cornici di supporto e modularità, oltre a sporadiche foderature in terra e sterco: le analogie tra la tecnica tradizionale del *bahareque* e gli episodi di autocostruzione di Nueva Esperanza sono evidenti.

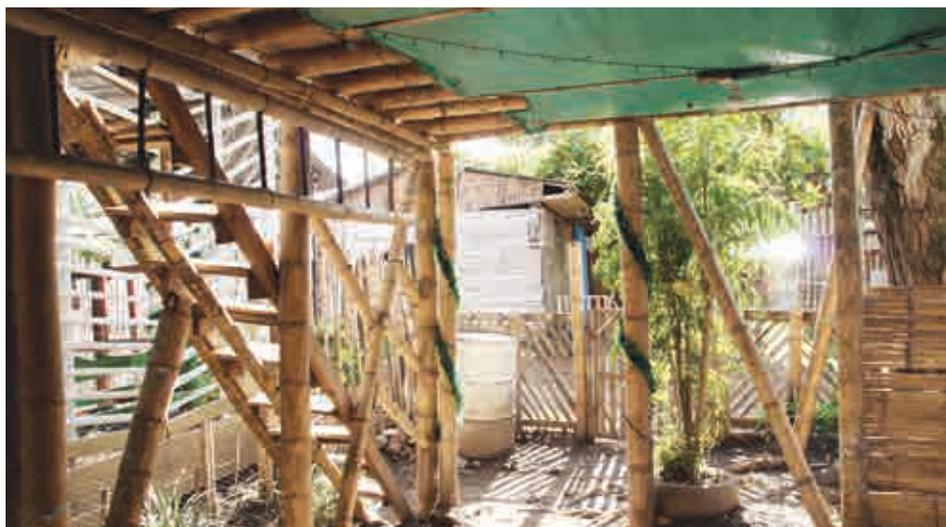
Figure 12. Irregolarità di disegno nell'accesso e zona giorno del Lote 10
Fonte: Valentina D'Ippolito e Bianca Galmarini, 2017.

Per catalogare le carenze tecnologiche e strutturali delle abitazioni rilevate, è stata fondamentale la classificazione indicata nel manuale di valutazione delle strutture in *bahareque*. Sono state individuate le criticità più frequenti, secondo i tipi geometrico, costruttivo e strutturale, e legate alle patologie del materiale. Le criticità geometriche comprendono gli errori di disegno architettonico, dovuti ad una formazione non professionale degli attori del processo edilizio: irregolarità in pianta e sezione a generare punti di differente rigidità e dunque maggiore vulnerabilità, mancata divisione in moduli, assenza di muri in una direzione, assenza di allineamenti o simmetria e incoerenza tra pianta e sezione.

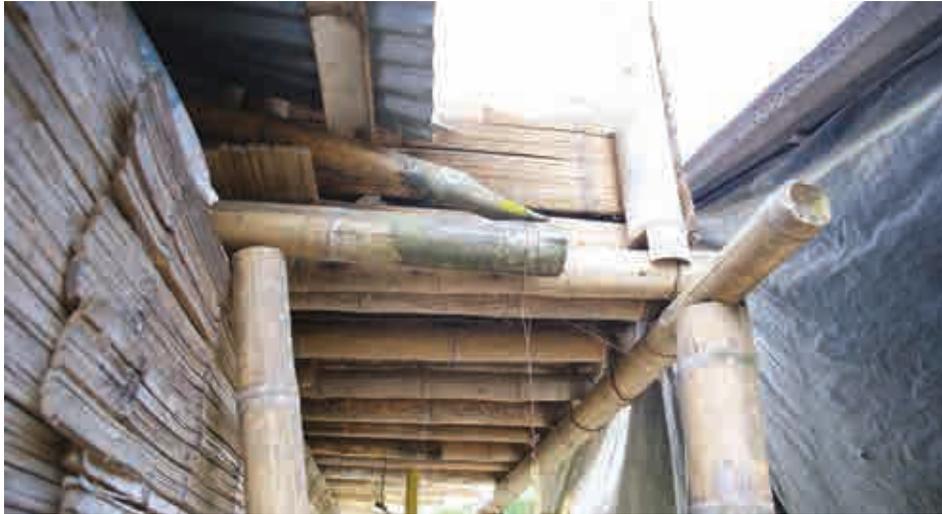
Figure 13. Errori di disegno e di collegamento degli elementi a sbalzo
Fonte: Valentina D'Ippolito e Bianca Galmarini, 2017.

Tra le criticità strutturali, definite come errori di disegno o assenza di un progetto specifico, si annoverano: assenza delle fondazioni, mancanza di connessione e ammortamento

tra pareti, discontinuità verticale, scarso o insufficiente collegamento tra elementi verticali ed orizzontali, assenza o cattiva esecuzione di controventature o altri sistemi di irrigidimento, strutture di copertura poco chiare e tentativi apparentemente simili alla capriate.

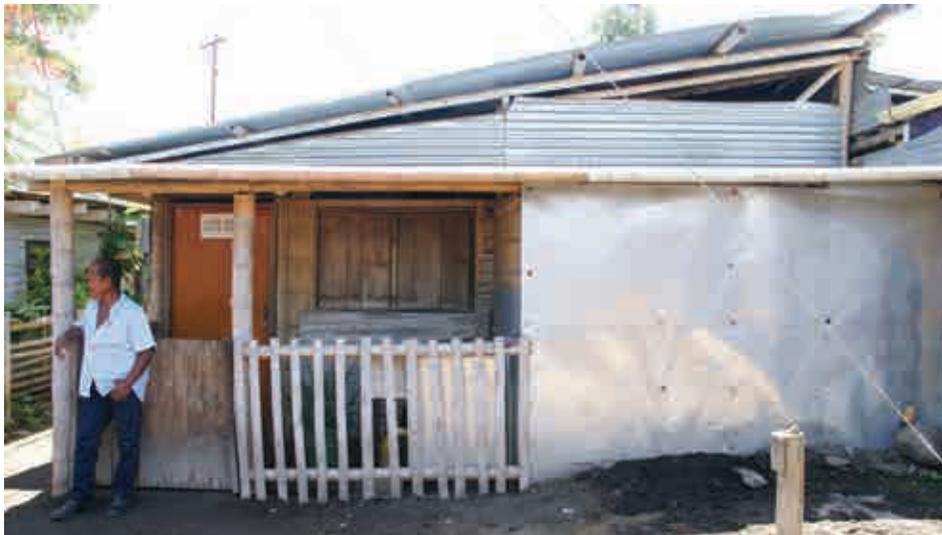
Figure 14. I rivestimenti metallici del Lote 251
Fonte: Valentina D'Ippolito e Bianca Galmarini, 2017.

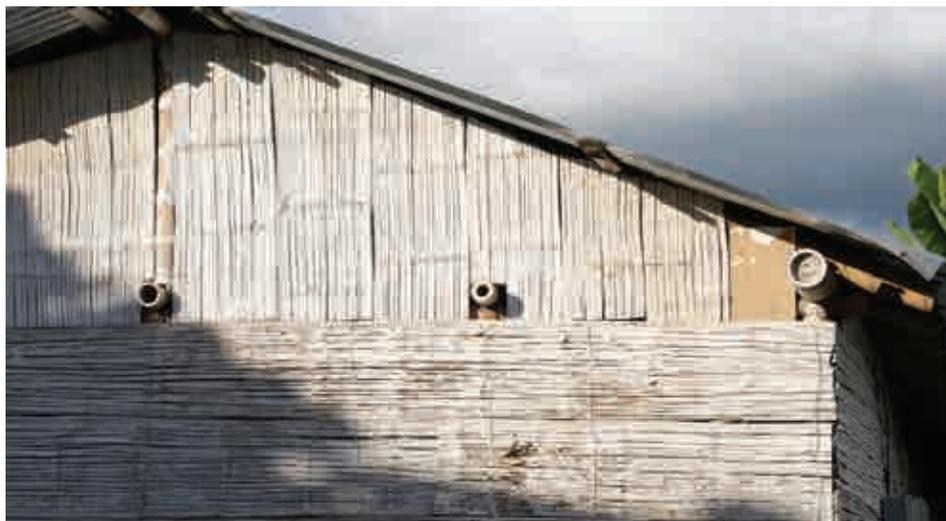
Figure 16. Lettura del disegno strutturale dal prospetto dell'edificio
Fonte: Valentina D'Ippolito e Bianca Galmarini, 2017.

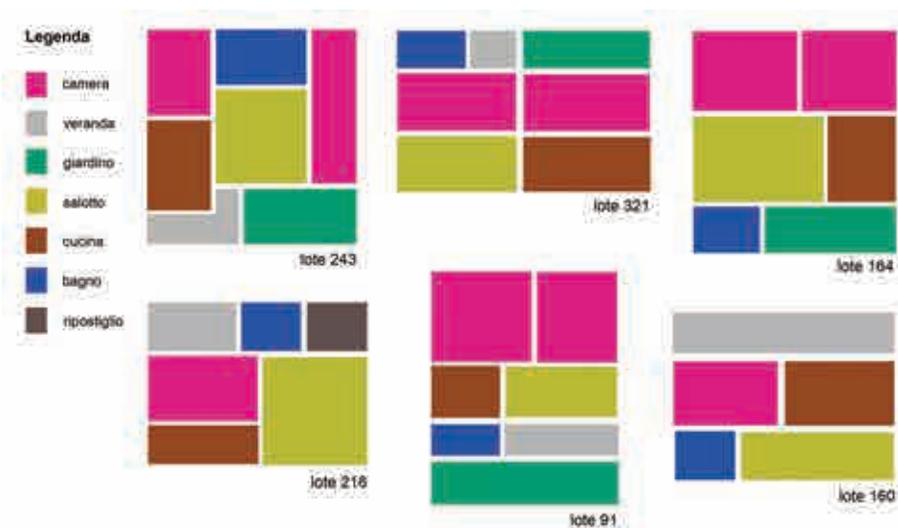
Figure 19. Graficizzazione dell'organizzazione funzionale di un campione di edifici rilevati
Fonte: Valentina D'Ippolito e Bianca Galmarini.

Schemi della composizione degli edifici rilevati.
Le soluzioni adottate rispecchiano le esigenze diversificate secondo nucleo familiare, origine, impiego e interessi degli abitanti, e mostrano la flessibilità dell'autocostruzione.

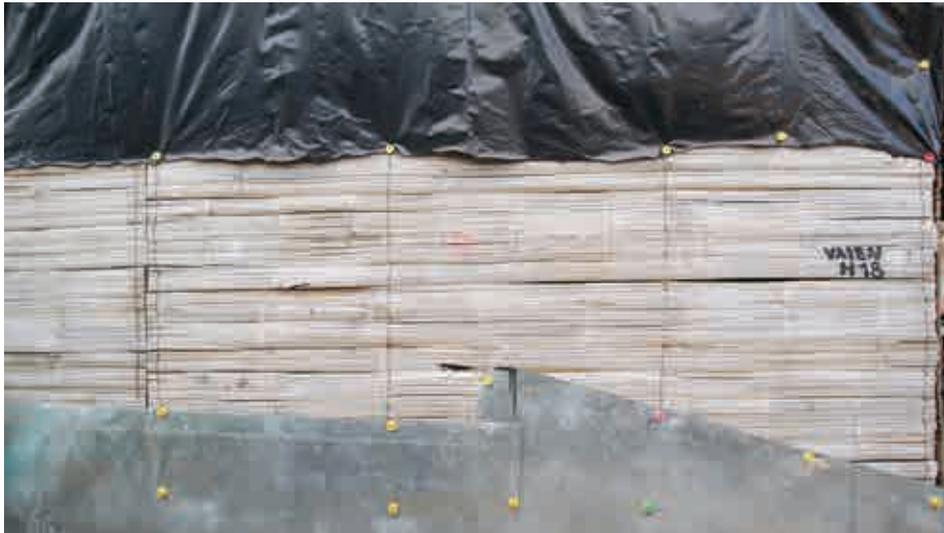
Figure 21. Uso di diverse soluzioni di rivestimento esterno nel Lote 239
Fonte: Valentina D'Ippolito e Bianca Galmarini, 2017.

Il secondo, il Lote 239, occupa una parte dell'area di pertinenza con un edificio su due piani e un'altra con una veranda a coprire uno spazio al piano terreno; la struttura è in legno e *guadua*, con tamponamenti in esterillas e al piano superiore, a fini decorativi, in tessuto plastico. È un caso di coesistenza di uso residenziale e produttivo, in quanto ospita una *tienda* di alimentari e due tavole da biliardo; è abitato da 2 persone ed è stato commissionato ad un costruttore professionista; i materiali sono stati in parte acquistati e in parte reperiti nei dintorni.

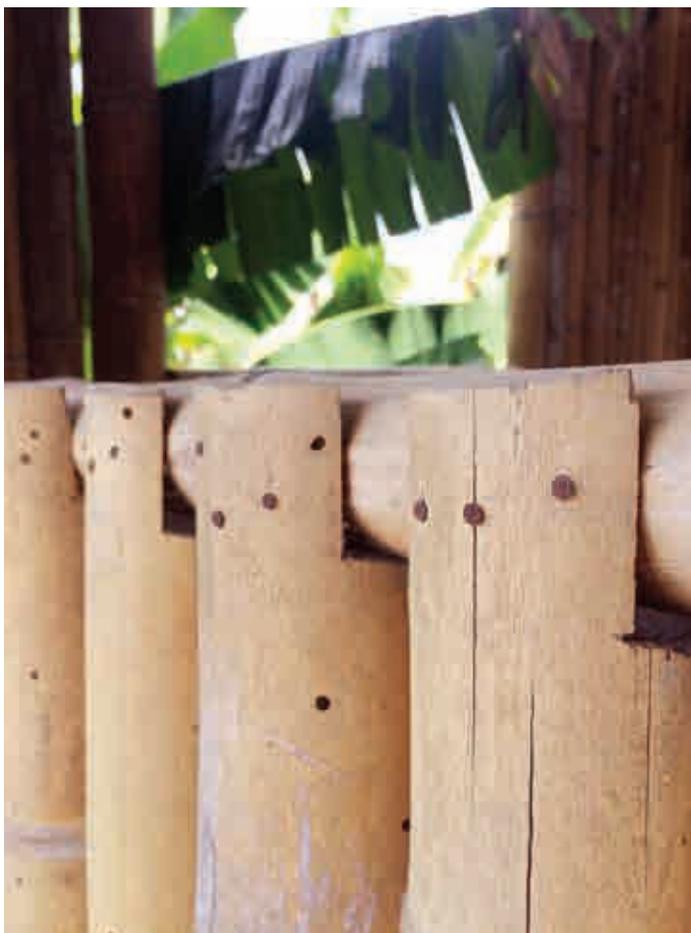
Figure 23. Dettaglio di una chiodatura tra sostegni verticali e corrente in un parapetto
Fonte: Valentina D'Ippolito e Bianca Galmarini, 2017.

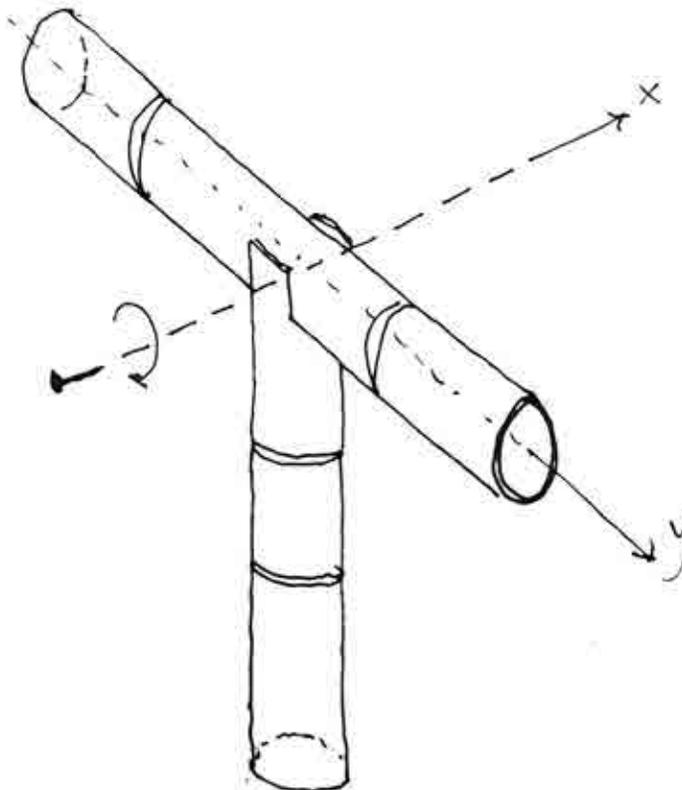
Figure 24. Gli assi di rotazione permessa dalle unioni chiodate nella simulazione su Straus7. Fonte: Valentina D'ippolito e Bianca Galmarini.

Per la simulazione su Straus7 si è scelto di adottare i seguenti parametri prestazionali della *guadua*: Resistenza a trazione 18700 MPa; Resistenza a compressione 3100 MPa; Coefficiente di Poisson 0,34 (Osorio et al., 2007). il disegno è stato ripulito di tutti gli elementi privi di chiara funzione strutturale, controventante o di irrigidimento, e degli sbalzi inferiori ai 10 cm. Il getto di cemento dell'attacco a terra è stato considerato sufficiente ad ipotizzare un vincolo d'incastro alla base delle canne. La sezione dei culmi è stata approssimata secondo due dimensioni: 10 e 12 cm. Abbiamo mantenuto i disallineamenti interassiali superiori a 5cm tra struttura verticale e struttura orizzontale, come tra primaria e secondaria. Ad ogni nodo tra elementi strutturali abbiamo riconosciuto il vincolo assegnando i gradi di libertà concessi e indicandone l'asse di rotazione (*pin*): per fare ciò, abbiamo considerato gli incontri inchiodati "a forcella" o "bocca di pesce" come ben eseguiti. Abbiamo impostato il lavoro per livelli, analizzando prima la risposta al solo piano terra, poi al complesso dell'edificio. Lo spettro di risposta è stato elaborato sulla base della Normativa Sismo Resistente del 2010 NSR-10.

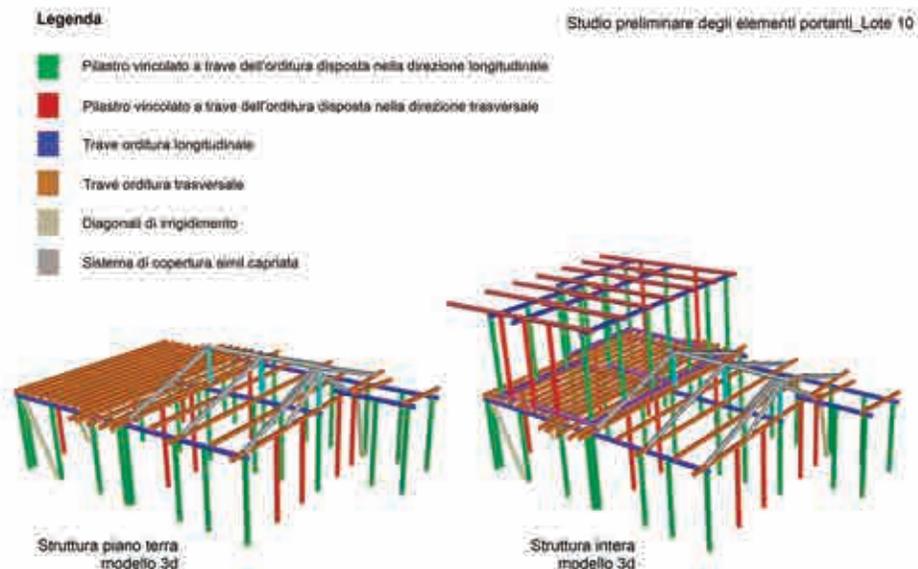
Figure 25. Suddivisione degli elementi strutturali per funzione e posizione.

Il terzo passaggio comporterà la manipolazione del modello con interventi mirati di miglioramento delle connessioni e ripulitura del disegno dagli elementi superflui, come in un gioco di Shanghai, con una speciale attenzione ai risultati del calcolo del Lote 164, rispetto al quale ci riserviamo di adottare differenti strategie di intervento.
