### **Oriente ed Occidente in Spagna: la cattedrale di Sasamón lungo il Cammino di Santiago**

Oriente ed Occidente in Spagna: la cattedrale di Sasamón lungo il Cammino di Santiago / matteo Bigongiari. - In: FIRENZE ARCHITETTURA. - ISSN 1826-0772. - ELETTRONICO. - (2020), pp. 126-133.

## Oriente ed Occidente in Spagna: la cattedrale di Sasamón lungo il Cammino di Santiago

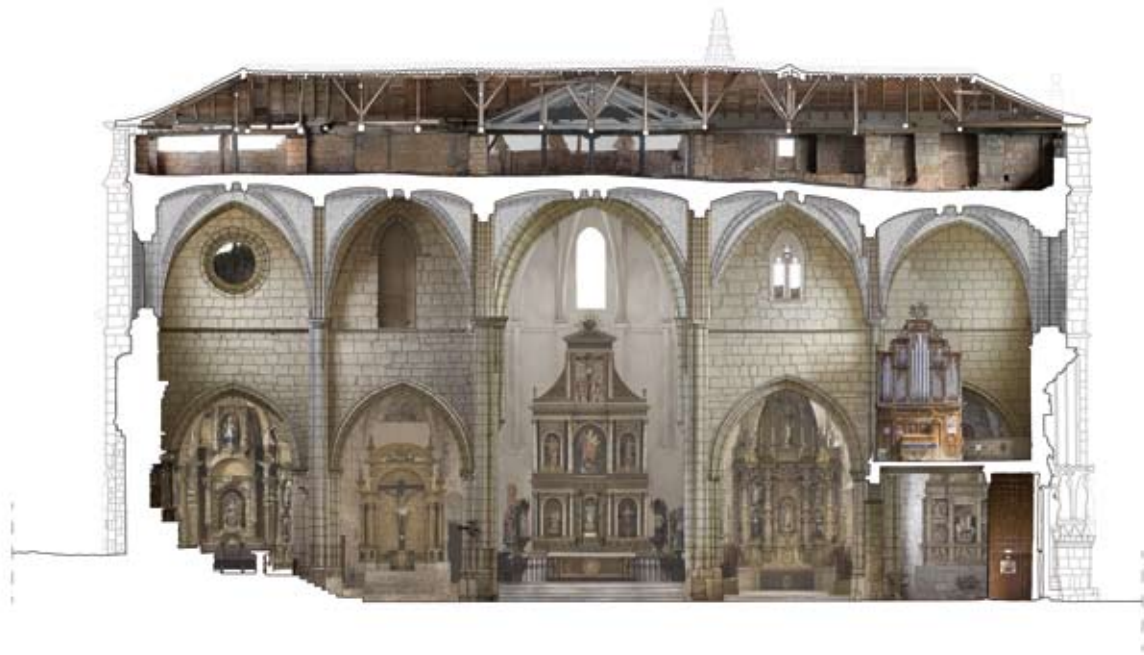
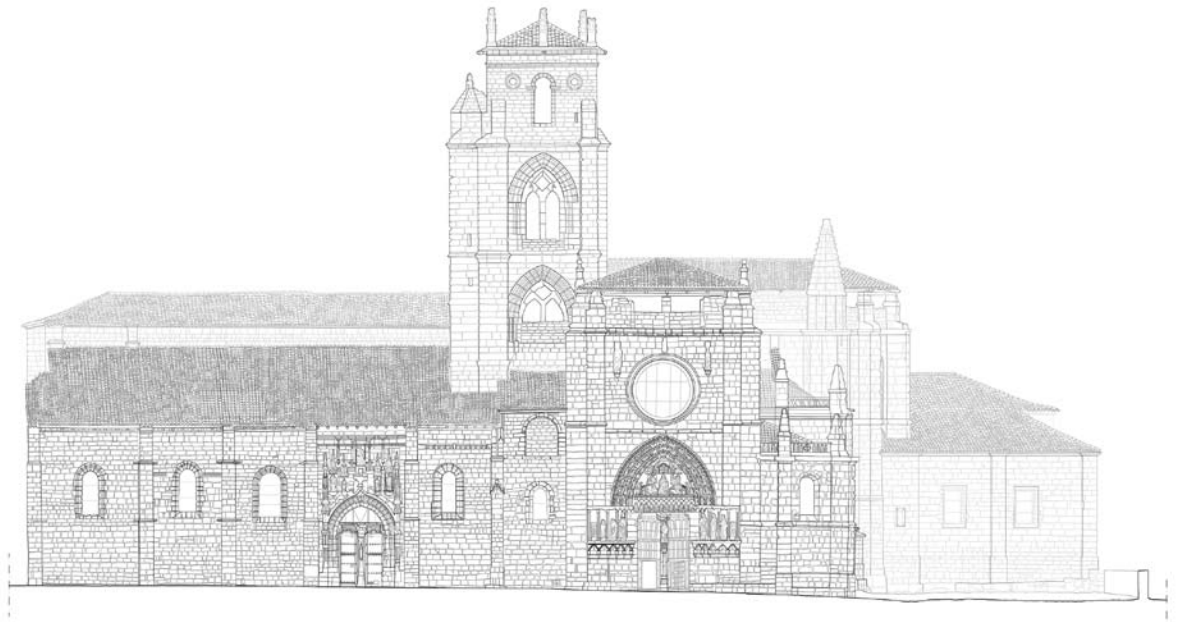
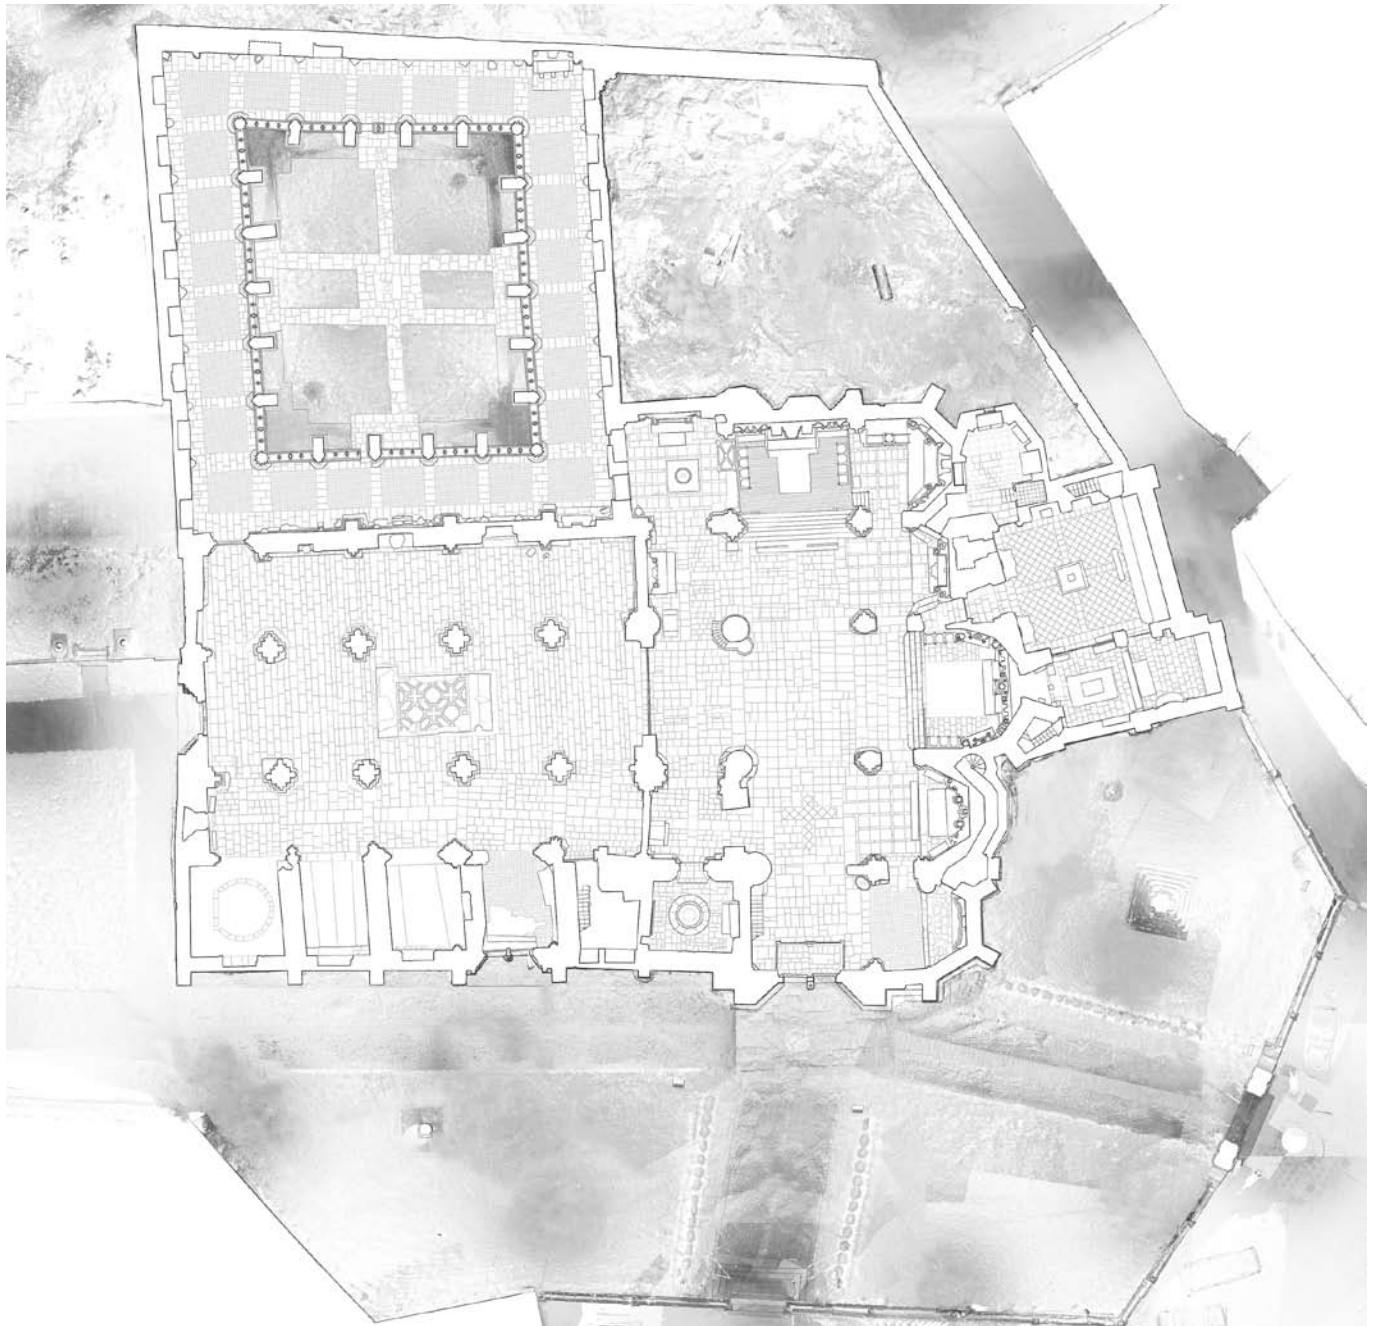
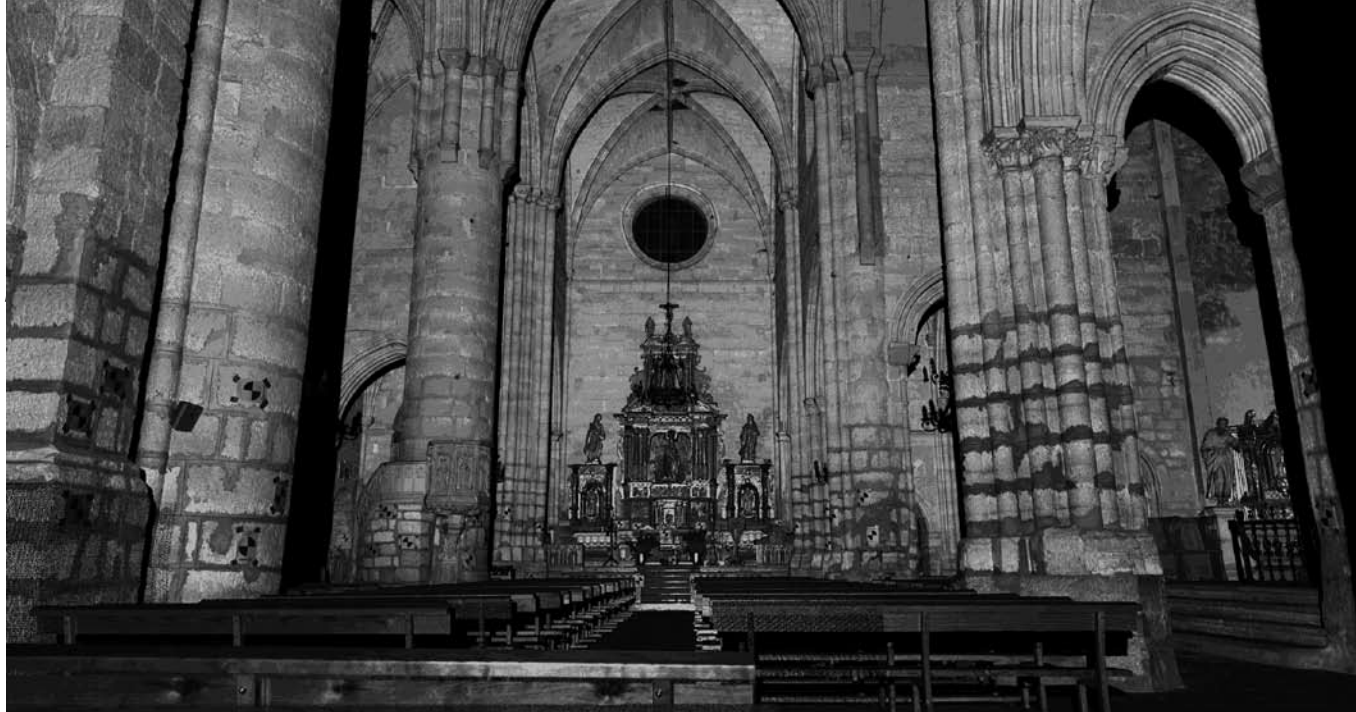
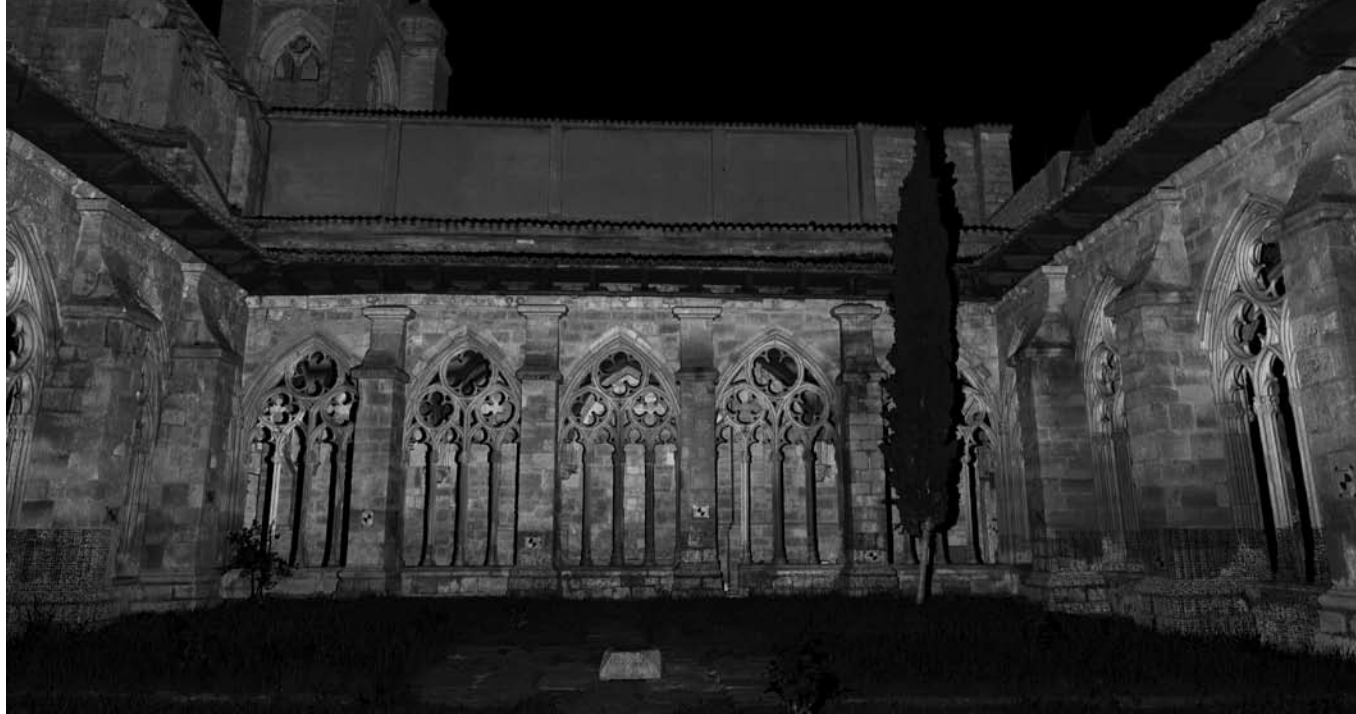
p. 30  
*Cartolina storica della Chiesa di Santa Maria La Real di Sasamón*  
p. 31  
*Retro dell'arco di San Miguel de Mazarreros: attraverso il suo fornice è visibile la Cattedrale di Sasamón nel paesaggio dell'altopiano della Meseta*  
*foto Giovanni Pancani*  
p. 32  
*Sezione longitudinale al transetto con restituzione delle superfici a fotopiano*  
p. 33  
*Prospetto sud restituito a filo di ferro*  
*Planimetria disegnata a filo di ferro della Chiesa e dei suoi ambienti attigui*  
p. 34  
*Vista della nuvola di punti del transetto della cattedrale*  
p. 35  
*Vista della nuvola di punti del chiostro della cattedrale*
